ผลการปฏิบัติตามมาตรการป้องกันและ
แก้ไขผลกระทบสิ่งแวดล้อม

ตารางที่ 2.2-1 มาตรการป้องกันและแก้ไขผลกระทบสิ่งแวดล้อม โครงการอาคารชุดพักอาศัย I-Condo เพชรเกษม 39 (ระยะดำเนินการ)

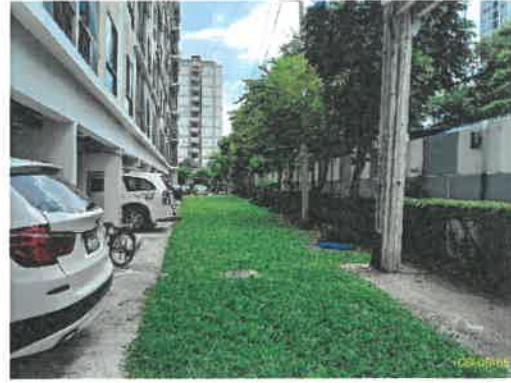
ภาพที่ 2.2-1 พื้นที่ดินภายในโครงการ

1. ทรัพยากรสิ่งแวดล้อมทางกายภาพ				
1.1 สภาพภูมิประเทศ	(1) ปลูกหญ้าหรือพืชคลุมดินตามความลาดชันของพื้นที่ภายในพื้นที่โครงการ เพื่อป้องกันการชะล้างของหน้าดิน	✓ - ภายในพื้นที่โครงการ หากเป็นบริเวณที่มีดิน ทางโครงการดำเนินการปลูกหญ้าเพื่อป้องกันการชะล้างของหน้าดิน	-	ภาพที่ 2.2-1 พืชคลุมดินภายในโครงการ

1.2 ทรัพยากรดิน	(1) ปลูกหญ้าหรือพืชคลุมดินตามความลาดชันของพื้นที่ภายในพื้นที่โครงการ เพื่อป้องกันการชะล้างของหน้าดิน	✓ - ทางโครงการมีรั้วรอบพื้นที่โครงการ ตลอดจนปลูกต้นไม้ตามแนวเขตที่ดิน	-	ภาพที่ 2.2-1 พืชคลุมดินภายในโครงการ

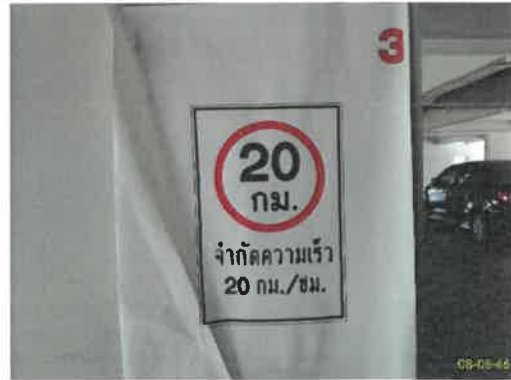
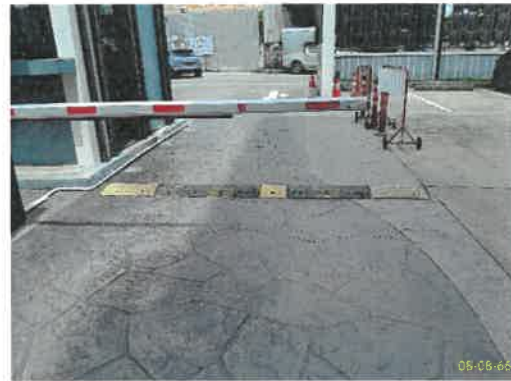
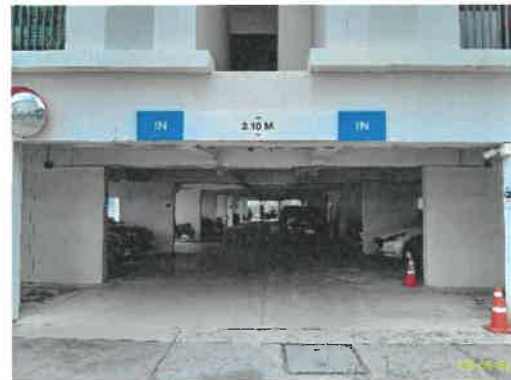
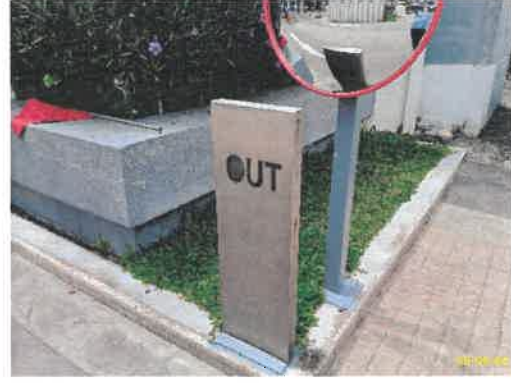
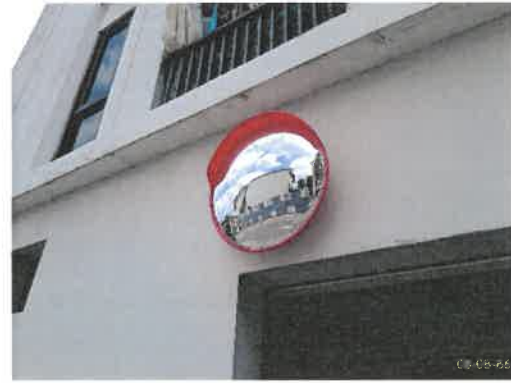
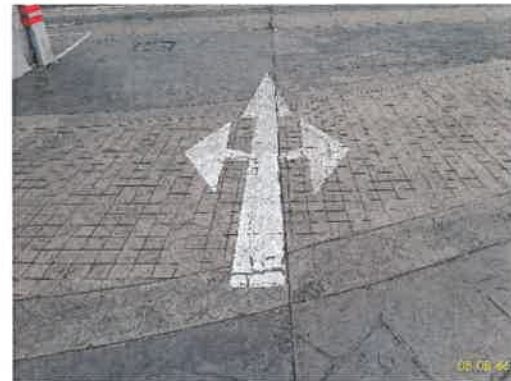
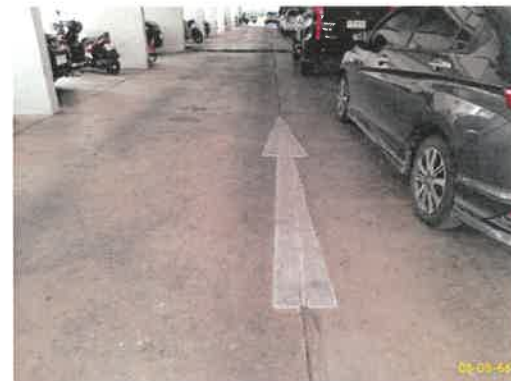
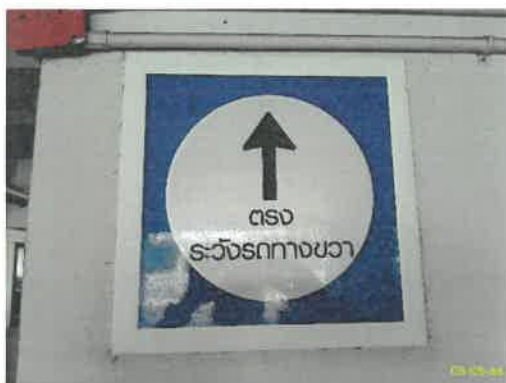
1.3 คุณภาพอากาศ	(1) ควบคุมความเร็วของรถภายในโครงการ เช่น ป้ายจำกัดความเร็ว สันนูนเพื่อลดความเร็ว เพื่อไม่ให้เกิดการฟุ้งกระจายของฝุ่นละอองบนพื้นผิวถนน	✓ - บริเวณที่จอดรถ และถนนภายในโครงการ มีป้ายจำกัดความเร็ว และสันนูน เพื่อลดความเร็วป้องกันการฟุ้งกระจายของฝุ่นละอองบนผิวถนน	-	ภาพที่ 2.2-2 ป้ายและสัญลักษณ์จราจร

(3) ประชาสัมพันธ์ไม่ให้มีการติดเครื่องยนต์ขณะจอดรถภายในพื้นที่โครงการ	✓ - ทางโครงการมีการติดป้าย “กรุณาดับเครื่องยนต์” บริเวณถนน และที่จอดรถโครงการ อีกทั้งยังให้ รปภ. เดินตรวจโดยรอบโครงการ หากมีการติดเครื่องยนต์ทั้งไว้ จะดำเนินการแจ้งคนขับทันที	-	ภาพที่ 2.2-2 ป้ายและสัญลักษณ์จราจร

(7) ติดตั้งป้ายเตือน ห้ามติดเครื่องขณะจอดรถในพื้นที่จอดรถของอาคาร และกำชับให้เจ้าหน้าที่ควบคุมดูแลอย่างเคร่งครัด	✓ - ทางโครงการมีการติดป้าย “กรุณาดับเครื่องยนต์” บริเวณถนน และที่จอดรถโครงการ อีกทั้งยังให้ รปภ. เดินตรวจโดยรอบโครงการ หากมีการติดเครื่องยนต์ทิ้งไว้ จะดำเนินการแจ้งคนขับทันที	-	ภาพที่ 2.2-2 ป้ายและสัญลักษณ์จราจร

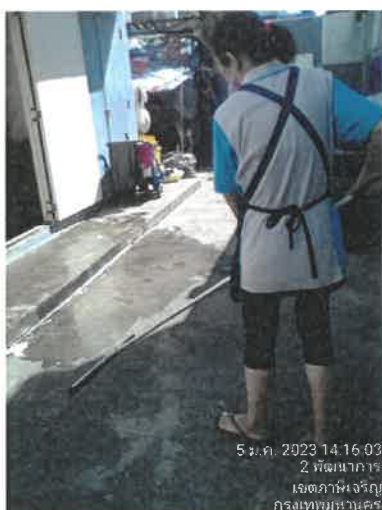
(2) หมั่นดูแลรักษาความสะอาดบริเวณถนนพื้นที่ส่วนกลาง โดยอาจจะฉีดล้างถนนเป็นครั้งคราว	✓ - ทางโครงการมีการดูแล และทำความสะอาด ถนน รวมถึงพื้นที่ส่วนกลางต่าง ๆ เพื่อความเป็นระเบียบ และสวยงาม	-	ภาพที่ 2.2-3 เจ้าหน้าที่ทำความสะอาด

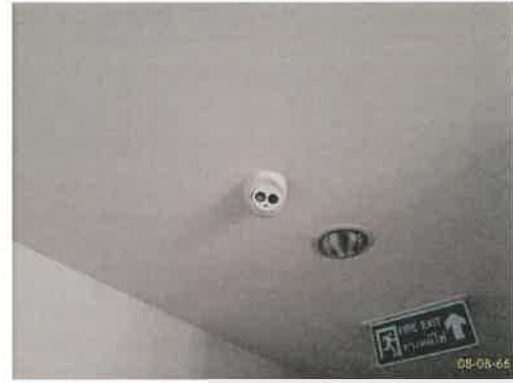
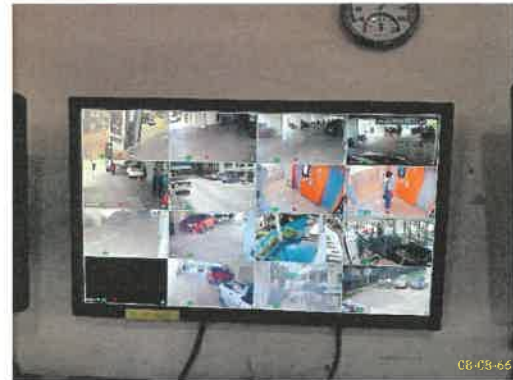
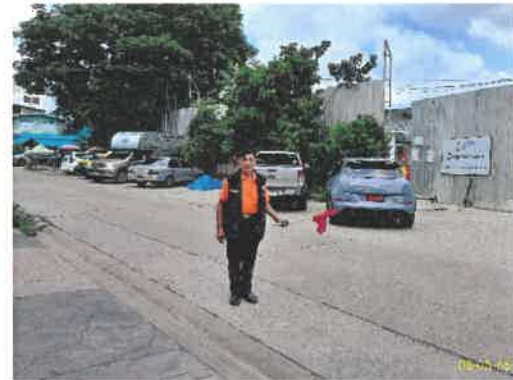
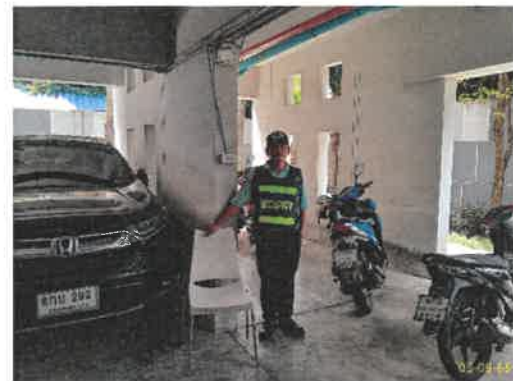
(4) กำหนดให้เจ้าหน้าที่รักษาความปลอดภัยคอย แจ้งเตือนให้ผู้ขับขี่ดับเครื่องยนต์ทุกครั้งที่มีการจอดรถยนต์ทั้งไว้	✓ - ทางโครงการมีเจ้าหน้าที่ รปภ. ประจำ หน้าโครงการ, อาคาร A และอาคาร B เพื่อตรวจสอบความเรียบร้อยภายในพื้นที่โครงการ	-	ภาพที่ 2.2-4 ระบบความปลอดภัย

(8) จัดระบบการจราจรภายในโครงการให้เหมาะสมกับสภาพการจราจรภายนอก และจัดให้มีเจ้าหน้าที่อำนวยความสะดวกบริเวณทางเข้า-ออกโครงการ โดยเฉพาะในช่วงชั่วโมงเร่งด่วนเช้า-เย็น เพื่อลดการระบายมลสารทางอากาศจากการจราจร	✓ - ภายในพื้นที่โครงการมีการเดินรถทางเดียว เพื่อความสะดวก และมี รปภ. บริเวณทางเข้า-ออกโครงการอำนวยความสะดวกให้ผู้พักอาศัยและผู้มาติดต่อ อีกทั้งยังมี รปภ.ประจำลานจอดรถทั้ง 2 อาคาร เพื่อดูแลการจอดรถของผู้พักอาศัยและผู้มาติดต่อ	-	ภาพที่ 2.2-4 ระบบความปลอดภัย

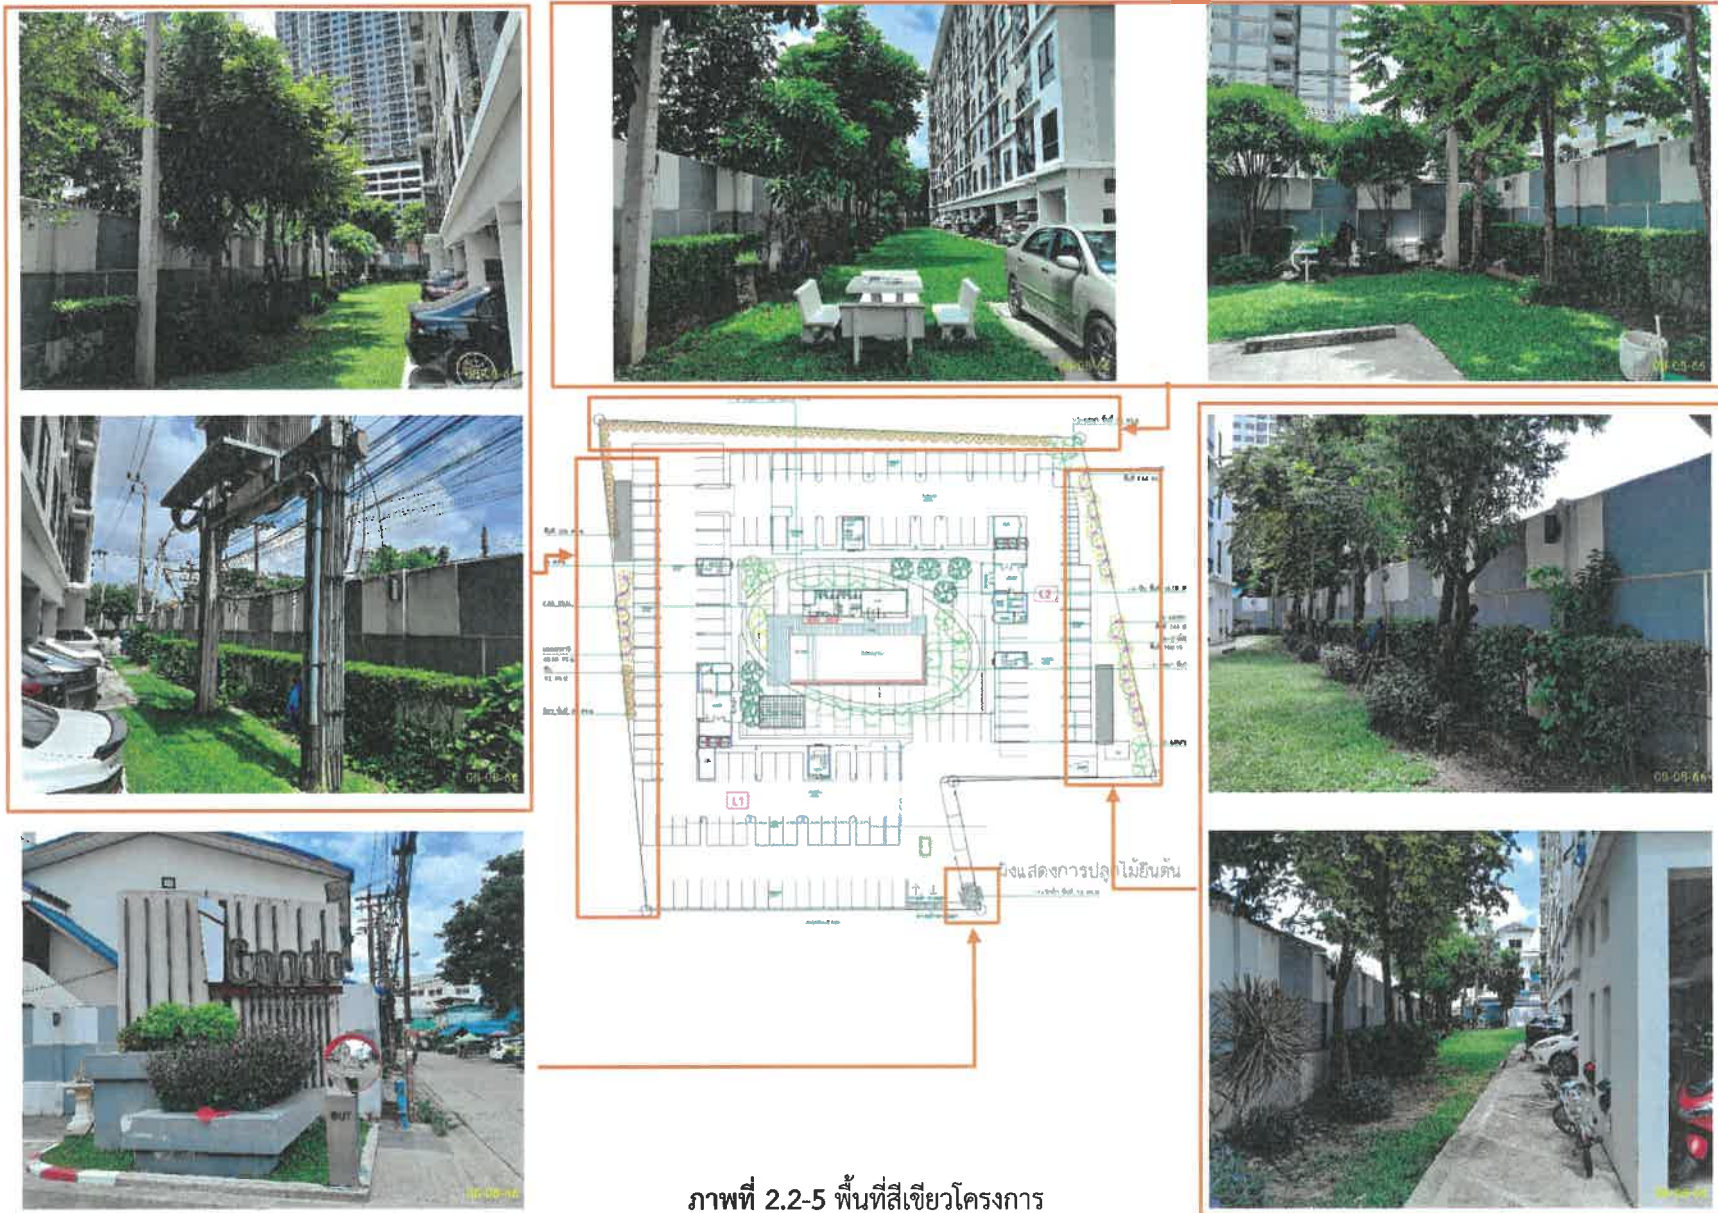
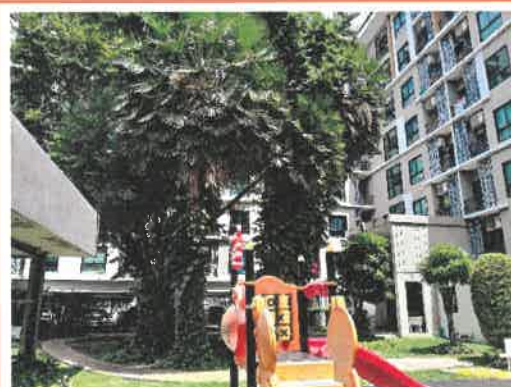
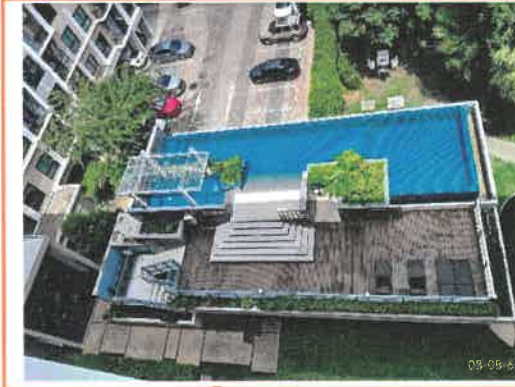
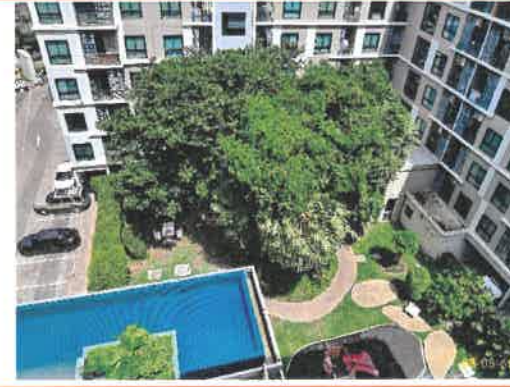
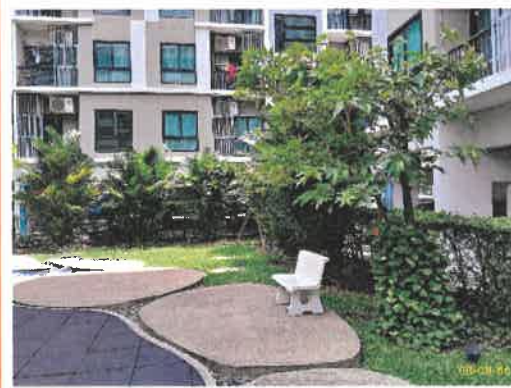
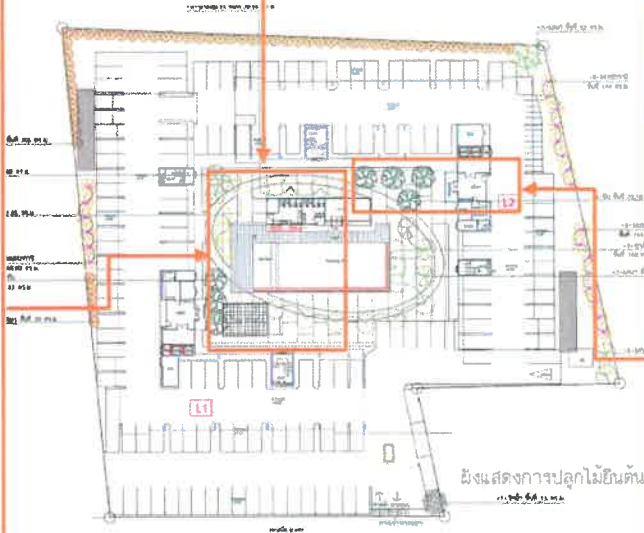
1.3 คุณภาพอากาศ (ต่อ)	(5) โครงการจัดให้มีชนิดพันธุ์ไม้ต่าง ๆ บริเวณพื้นที่สีเขียวของโครงการที่มีคุณภาพการฟุ้งกระจายของมลสารที่ปล่อยออกจากรถยนต์ ทั้งพันธุ์ไม้ประเภทไม้ยืนต้น ทรงสูง ไม้พุ่มให้กลิ่น พุ่มหนา และกลุ่มไม้ทรงสูง ใบหนา เพื่อช่วยพืชจะดูดซับ CO ₂ จากยานพาหนะและเป็นม่านกันการฟุ้งกระจายของฝุ่นละอองและมลสารตลอดจนการให้ร่มเงาที่มีผลด้านการช่วยคายอากาศให้แก่พื้นที่บริเวณโดยรอบ	✓ - บริเวณด้านล่างของโครงการ มีการปลูกไม้ยืนต้น, ไม้พุ่ม และหญ้า เพื่อให้ความร่มรื่น และป้องกันมลพิษที่อาจเกิดขึ้นจากยานพาหนะ	-	ภาพที่ 2.2-5 พื้นที่สีเขียวโครงการ

(6) โครงการมีพื้นที่สีเขียวเพื่อเพิ่มปริมาณ O ₂ ในอากาศด้วยพันธุ์ไม้ยืนต้นในโครงการ	✓ - บริเวณด้านล่างของโครงการ มีการปลูกไม้ยืนต้น, ไม้พุ่ม และหญ้า เพื่อให้ความร่มรื่น และป้องกันมลพิษที่อาจเกิดขึ้นจากยานพาหนะ	-	ภาพที่ 2.2-5 พื้นที่สีเขียวโครงการ

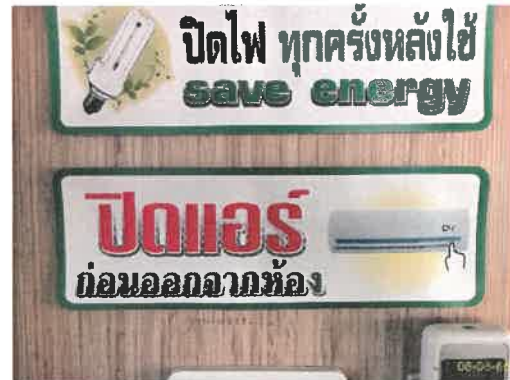
(3) พิจารณาต่อท่อประปาจากจุดที่การประปาอนุญาตให้เชื่อมต่อ	✓ - ในการเชื่อมต่อท่อประปา ทางโครงการต่อเข้ากับจุดการขออนุญาต	-	-
	(4) ติดป้ายรณรงค์การประหยัดน้ำภายในพื้นที่โครงการ	✓ - ทางโครงการติดป้ายประชาสัมพันธ์ประหยัดน้ำ โดยติดไว้ที่บอร์ดประชาสัมพันธ์	-	ภาพที่ 2.2-9 ป้ายรณรงค์ต่าง ๆ

(5) รณรงค์ให้ผู้พักอาศัยในโครงการมีกิจวัตรประจำวันและพฤติกรรมในการประหยัดไฟฟ้าดังนี้ - ปิดสวิตช์ไฟในเครื่องใช้ไฟฟ้าทุกชนิดเมื่อใช้งาน ให้เป็นนิสัยในการดับไฟทุกครั้งที่ออกจากห้อง - เลือกซื้อเครื่องใช้ไฟฟ้าที่ได้มาตรฐาน ดูฉลากแสดงประสิทธิภาพให้แน่ใจทุกครั้งก่อนตัดสินใจซื้อ อุปกรณ์ไฟฟ้าเบอร์ 5 ต้องเลือกใช้เบอร์ 5 - หมั่นทำความสะอาดแผ่นกรองอากาศของเครื่องปรับอากาศบ่อย ๆ เพื่อลดการทำงานของเครื่องปรับอากาศตั้งอุณหภูมิเครื่องปรับอากาศที่ 25 องศาเซลเซียส ซึ่งเป็นอุณหภูมิที่กำลังสบาย อุณหภูมิที่เพิ่มขึ้น 1 องศาต้องใช้พลังงานเพิ่มขึ้นร้อยละ 5-10 - ไม่ปล่อยให้มีความเย็นรั่วไหลจากห้องที่ติดตั้งเครื่องปรับอากาศ ตรวจสอบและอุดรอยรั่วตามผนังฝ้าเพดาน ประตูช่องแสง ปิดประตูห้องทุกครั้งที่เปิดเครื่องปรับอากาศ - ลดและหลีกเลี่ยงการเก็บเอกสารหรือวัสดุอื่นใดที่ไม่จำเป็นต้องใช้งานในห้องที่มีเครื่องปรับอากาศเพื่อลดการสูญเสียและใช้พลังงานในการปรับอากาศภายในอาคาร	✓ - ทางโครงการติดป้ายประชาสัมพันธ์เรื่องการประหยัดพลังงาน ไว้บริเวณบอร์ดประชาสัมพันธ์	-	ภาพที่ 2.2-9 ป้ายรณรงค์ต่าง ๆ

(4) การจัดการมูลฝอย (ต่อ)	(6) พิจารณาส่งเสริมมาตรการคัดแยกมูลฝอยอย่างจริงจัง 1) ติดป้ายประชาสัมพันธ์ให้ผู้พักอาศัยคัดแยกมูลฝอยก่อนนำไปทิ้ง โดยติดผ้าไว้บริเวณถุงทางเข้าอาคาร และบอร์ดประชาสัมพันธ์ 2) ประชาสัมพันธ์เกี่ยวกับประเภทของมูลฝอยรีไซเคิล เช่น กระดาษ แก้ว พลาสติก โลหะ และมูลฝอยประเภทอื่น ๆ 3) ประชาสัมพันธ์การทิ้งมันปลอยให้ตรงกับภาชนะรองรับมูลฝอยแต่ละประเภท	✓ - ทางโครงการติดป้ายประชาสัมพันธ์เรื่องการคัดแยกมูลฝอย ไว้บริเวณบอร์ดประชาสัมพันธ์	-	ภาพที่ 2.2-9 ป้ายณรงค์ต่าง ๆ

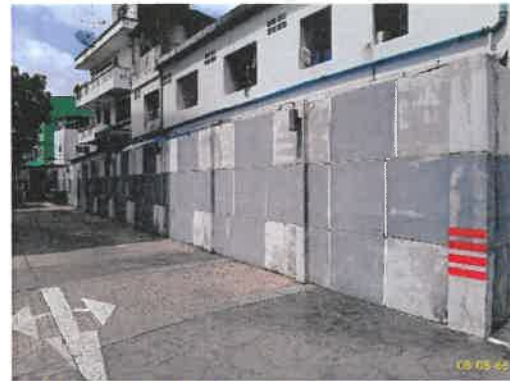
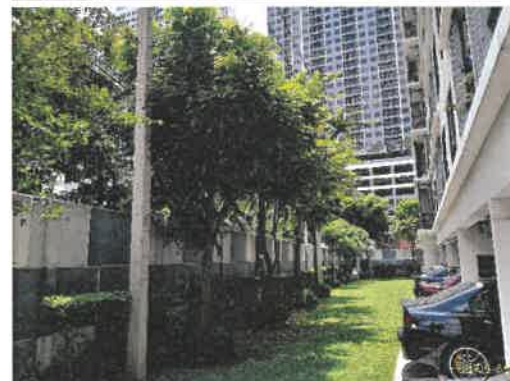
(2) การใช้ไฟฟ้า	(1) โครงการจะพิจารณาติดตั้งไฟฟ้าเพื่อใช้แสงสว่างตลอดแนวรั้ว โดยไม่กระทบกับผู้อยู่อาศัยภายในโครงการ	✓ - บริเวณแนวรั้วโครงการ มีการติดตั้งไฟฟ้าส่องสว่าง เพื่อสามารถมองเห็นได้เวลากลางคืน และไม่กระทบต่อผู้พักอาศัย	-	ภาพที่ 2.2-10 แนวรั้วโครงการ

(8) จัดทำรั้วทึบสูง 1 เมตร ด้านบนเป็นรั้วโปร่ง 0.5 เมตร เพื่อเป็นการช่วยรักษาภาพแวดล้อม และเพื่อป้องกันน้ำท่วมบริเวณพื้นที่โครงการ	✓ - ด้านหน้าโครงการมีรั้วทึบสูง 1 เมตร ด้านบนเป็นรั้วโปร่ง ส่วนบริเวณด้านข้าง และด้านหลังเป็นรั้วทึบ สูงประมาณ 2 เมตร	-	ภาพที่ 2.2-10 แนวรั้วโครงการ

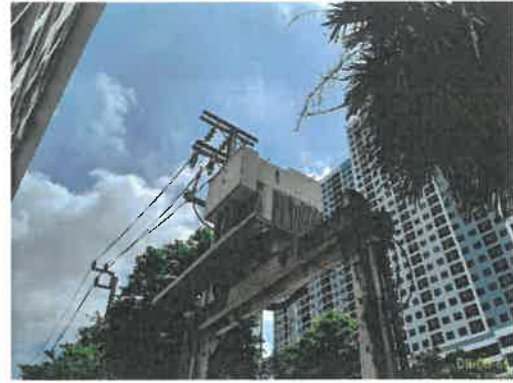
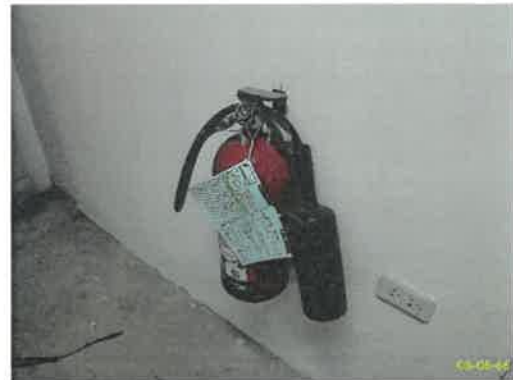
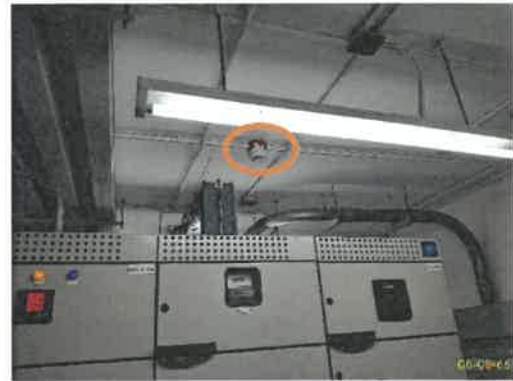
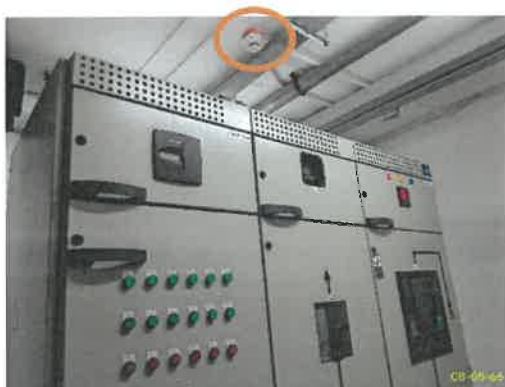
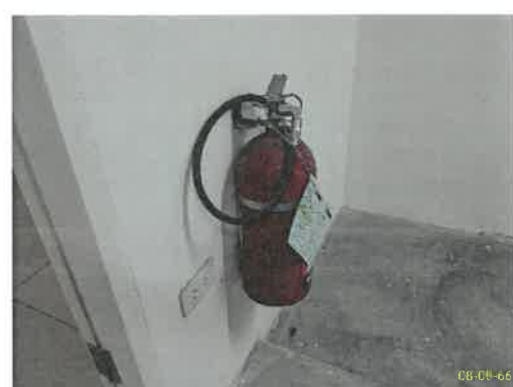
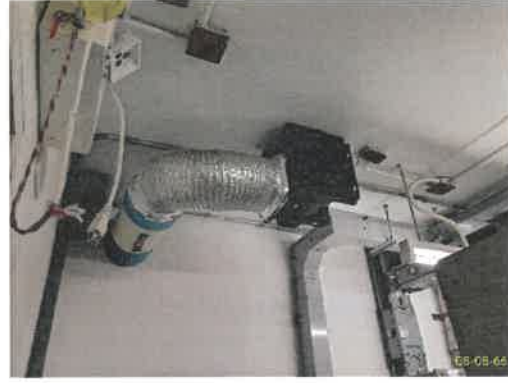
ภาพที่ 2.2-11 ระบบไฟฟ้า

(2) โครงการได้ติดตั้งหม้อแปลงไฟฟ้าบริเวณด้านหน้าอาคารโดยไม่ติดกับหน้าบ้านพักอาศัยจำนวน 2 จุด	✓ - โครงการติดตั้งหม้อแปลงไฟฟ้าจำนวน 2 ชุด อาคารละ 1 ชุด ซึ่งมีขนาด 800 kVA	-	ภาพที่ 2.2-11 ระบบไฟฟ้าโครงการ

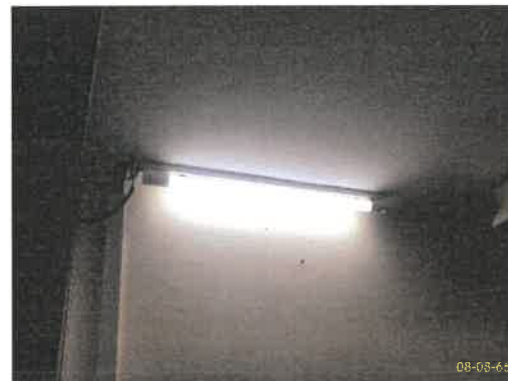
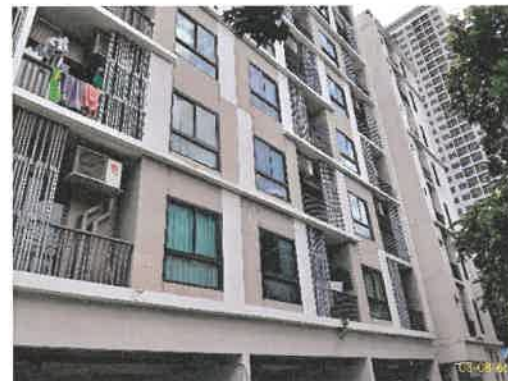
3.1 สิ่งอำนวยความสะดวกขั้นพื้นฐาน (ต่อ) (2) การใช้ไฟฟ้า (ต่อ)	(4) เลือกใช้เครื่องปรับอากาศให้มีขนาดที่เหมาะสมกับขนาดพื้นที่ห้องและเลือกเครื่องปรับอากาศที่ประสิทธิภาพในการประหยัดพลังงานสูงสุด (High Economic Efficiency Ratio (EER))	✓ - ทางโครงการมีการติดตั้งเครื่องปรับอากาศโดยยึดตามความเหมาะสมกับขนาดของพื้นที่ห้อง และใช้เครื่องปรับอากาศเบอร์ 5	-	ภาพที่ 2.2-12 อุปกรณ์ประหยัดพลังงาน

(2) การใช้ไฟฟ้า (ต่อ)	(7) ใช้ฉนวนกันสาดป้องกันแสงแดดส่องกระทบตัวอาคาร และฉนวนกันความร้อนตามหลังคาและฝ้าผนังเพื่อไม่ให้เครื่องปรับอากาศทำงานหนักเกินไป	✓ - ห้องผู้พักอาศัยมีการใช้ฉนวนกันความร้อนในการติดตั้งแสงอาทิตย์ เพื่อไม่ให้เครื่องปรับอากาศทำงานหนัก	-	ภาพที่ 2.2-12 อุปกรณ์ประหยัดพลังงาน

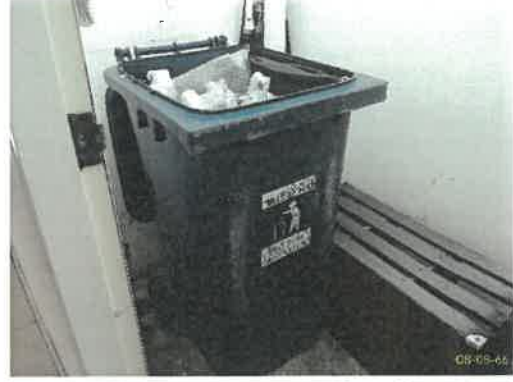
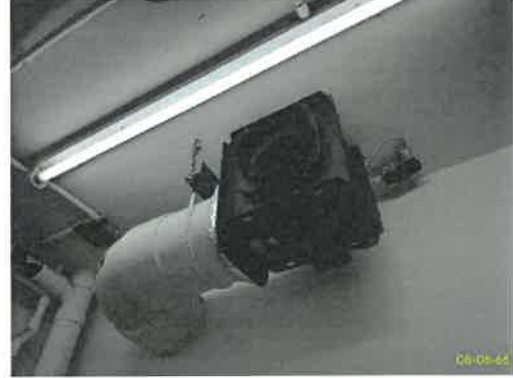
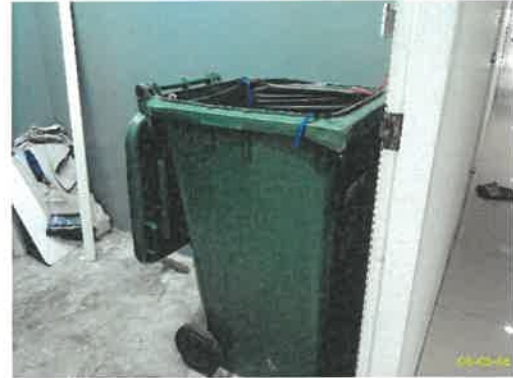
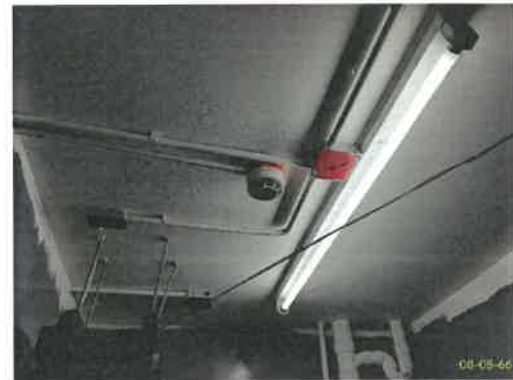
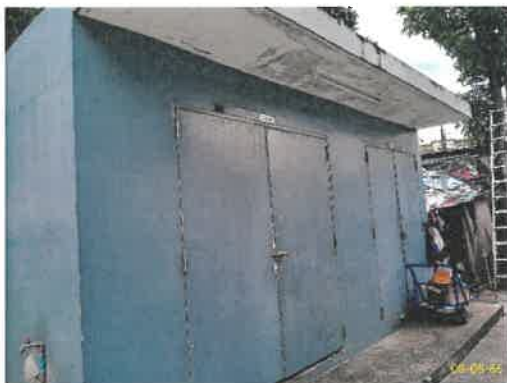
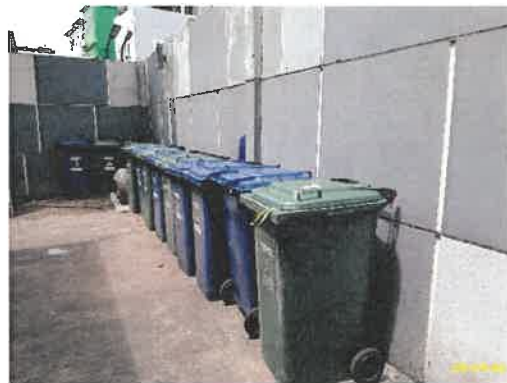
3.1 สิ่งอำนวยความสะดวกขั้นพื้นฐาน (ต่อ) (4) การจัดการมูลฝอย (ต่อ)	(2) จัดให้มีห้องพักมูลฝอยรวมแบ่งเป็น 3 ส่วน 1) ถังรองรับมูลฝอยเปียกซึ่งสามารถรองรับมูลฝอยย่อยสลายได้ เช่น เศษอาหาร เปลือกผลไม้ เศษผัก เป็นต้น (ถังสีเขียว) 2) ถังรองรับมูลฝอยแห้ง สามารถรองรับมูลฝอยทั่วไป เช่น ถูหรือพลาสติก เป็นต้น (ถังสีน้ำเงิน) และถังขนาด 200 ลิตร สำหรับมูลฝอยรีไซเคิล 3) ถังรองรับมูลฝอยอันตราย เช่น หลอดไฟลูออเรสเซนต์ ถ่านไฟฉาย แบตเตอรี่โทรศัพท์เคลื่อนที่ ภาชนะบรรจุสารเคมี เป็นต้น (ถังสีส้มหรือถังสีเทาฟ้าส้ม) ซึ่งส่วนพักมูลฝอยแห้ง สามารถรองรับมูลฝอยได้ 13.44 ลูกบาศก์เมตร ส่วนพักมูลฝอยเปียกสามารถรองรับมูลฝอยได้ 4.59 ลูกบาศก์เมตร ส่วนพักมูลฝอยอันตรายสามารถรองรับมูลฝอยได้ 2.97 ลูกบาศก์เมตร	✓ - ทางโครงการมีห้องพักมูลฝอยรวม 2 ห้อง แบ่งเป็นห้องพักมูลฝอยเปียก และห้องพักมูลฝอยแห้ง ซึ่งในห้องพักมูลฝอยแห้ง มีการใช้ในห้องพักขยะรีไซเคิล หน้าห้องพักขยะรวมมีถังขยะเปียกและถังขยะแห้งตั้งอยู่	-	ภาพที่ 2.2-13 ห้องพักมูลฝอย

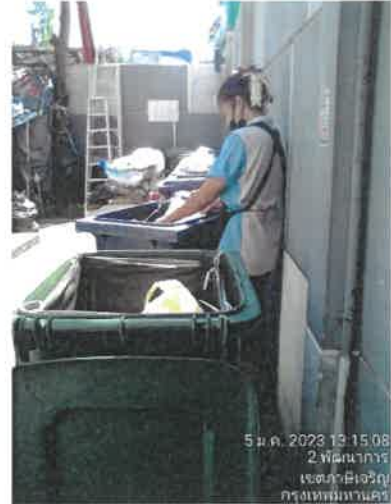
3.1 สิ่งอำนวยความสะดวกขั้นพื้นฐาน (ต่อ)	(5) ประสานงานอย่างใกล้ชิดกับสำนักงานเขตภาษีเจริญในเรื่องความสามารถในการเก็บข้อมูลฝอยภายในโครงการทุกวัน	✓ - ทางสำนักงานเขตเข้ามาเก็บขยะมูลฝอยที่โครงการเป็นประจำอาทิตย์ละ 2 ครั้ง	-	ภาพที่ 2.2-14 พนักงานจัดเก็บมูลฝอย

(8) กำหนดให้พนักงานรักษาความปลอดภัย คอยอำนวยความสะดวกทางเข้า-ออก บริเวณจุดเก็บขนมูลฝอยของโครงการ	✓ - เมื่อเขตเข้ามาเก็บมูลฝอยในโครงการ ทางรปภ.จะอำนวยความสะดวกให้กับรถเก็บมูลฝอย	-	ภาพที่ 2.2-14 พนักงานจัดเก็บมูลฝอย

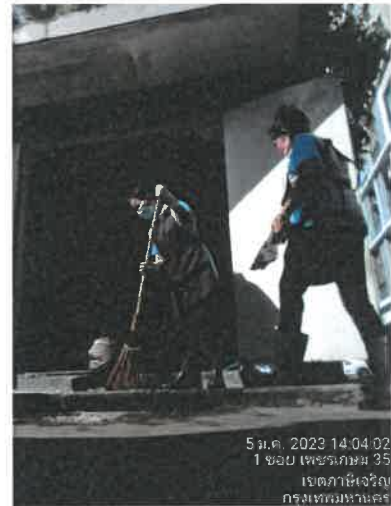
(3) จัดให้มีพนักงานทำความสะอาดทำการเก็บกวาดทำความสะอาดบริเวณส่วนกลางและเก็บรวบรวมมูลฝอยของแต่ละชั้น	✓ - โครงการมีแม่บ้านเก็บขยะนำไปไว้ที่ห้องพักขยะรวมเป็นประจำทุกวัน รวมถึงดูแลความเรียบร้อยของห้องพักมูลฝอย	-	ภาพที่ 2.2-14 พนักงานจัดเก็บมูลฝอย ภาพที่ 2.2-15 ทำความสะอาดห้องพักมูลฝอย

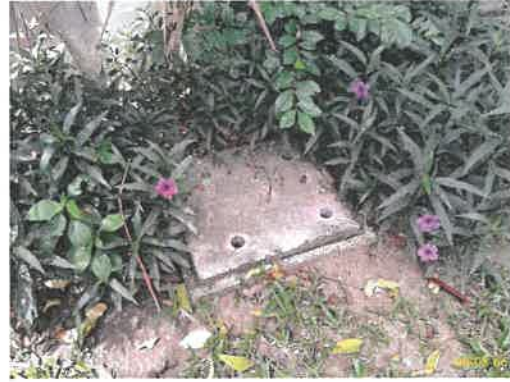
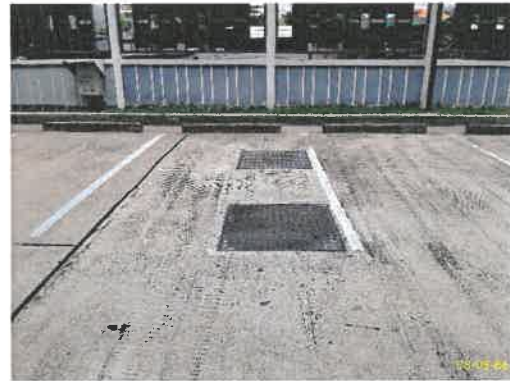
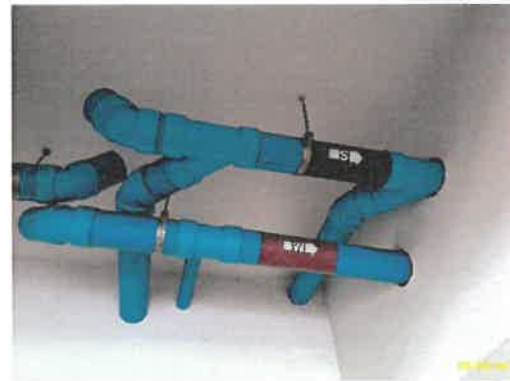
ภาพที่ 2.2-16 การระบายน้ำโครงการ

3.2 การระบายน้ำและการป้องกันน้ำท่วม	(1) ติดตั้งตะแกรงดักมูลฝอยบริเวณจุดระบายน้ำเข้าสู่ท่อระบายน้ำ และมีการรอบตะแกรงทุกเดือน	✓ - ทางโครงการติดตั้งตะแกรงดักขยะก่อนระบายน้ำทิ้งสู่ท่อระบายน้ำกรุงเทพฯ	-	ภาพที่ 2.2-16 ระบบระบายน้ำโครงการ

(2) ควบคุมการระบายน้ำหลังพัฒนาไม่เกินก่อนพัฒนาโครงการ	✓ - ในการระบายน้ำออกนอกโครงการ ใช้ระบบลูกลอยเมื่อถึงระดับลูกลอยจะทำงาน	-	ภาพที่ 2.2-16 ระบบระบายน้ำโครงการ

(3) จัดเตรียมบ่อหน่วงน้ำให้มีขนาดที่เพียงพอ ต่อปริมาณน้ำฝนส่วนเกิน	✓ - ทางโครงการมีบ่อหน่วงน้ำบริเวณด้านหน้าโครงการ ซึ่งมีขนาดเพียงพอกับการรองรับน้ำส่วนเกิน	-	ภาพที่ 2.2-16 ระบบระบายน้ำโครงการ

(7) โครงการมีบ่อหมุนวนน้ำจำนวน 1 แห่ง ปริมาตร 80 ลูกบาศก์เมตร ใช้สำหรับหมุนวนน้ำฝนจากโครงการและโครงการมีการหมุนวนน้ำในท่อด้วยรวมมีปริมาตรกับเก็บทั้งโครงการเท่ากับ 146.59 ลูกบาศก์เมตร	✓ - ทางโครงการมีบ่อหมุนวนน้ำบริเวณด้านหน้าโครงการ ซึ่งมีขนาดเพียงพอต่อการรองรับน้ำส่วนเกิน	-	ภาพที่ 2.2-16 ระบบระบายน้ำโครงการ

(9) เตรียมบ่อหมุนวนน้ำขนาดกักเก็บ 80 ลูกบาศก์เมตร เพื่อรองรับน้ำบริเวณพื้นที่โครงการ	✓ - ทางโครงการมีบ่อหมุนวนน้ำบริเวณด้านหน้าโครงการ ซึ่งมีขนาดเพียงพอต่อการรองรับน้ำส่วนเกิน	-	ภาพที่ 2.2-16 ระบบระบายน้ำโครงการ
