รายงานผลการปฏิบัติตามมาตรการป้องกันและแก้ไขผลกระทบสิ่งแวดล้อม
และมาตรการติดตามตรวจสอบผลกระทบสิ่งแวดล้อม
โครงการเหมืองแร่หินอุตสาหกรรมชนิดหินปูน เพื่ออุตสาหกรรมก่อสร้าง
ประทานบัตรเลขที่ 33752/16331
ตั้งอยู่ที่หมู่ที่ 13 ตำบลพลับพลาไชย อำเภออุ้มทอง จังหวัดสุพรรณบุรี
ของบริษัท ศิลามาตรศรี จำกัด
สำนักงานตั้งอยู่หมู่ที่ 13 ตำบลพลับพลาไชย อำเภออุ้มทอง จังหวัดสุพรรณบุรี
ระหว่างเดือนมกราคม – มิถุนายน 2566

รายงานผลการปฏิบัติตามมาตรการป้องกันและแก้ไขผลกระทบสิ่งแวดล้อม
และมาตรการติดตามตรวจสอบผลกระทบสิ่งแวดล้อม
โครงการเหมืองแร่หินอุตสาหกรรมชนิดหินปูน เพื่ออุตสาหกรรมก่อสร้าง
ประทานบัตรเลขที่ 33752/16331 ของบริษัท ศิลามาตรศรี จำกัด

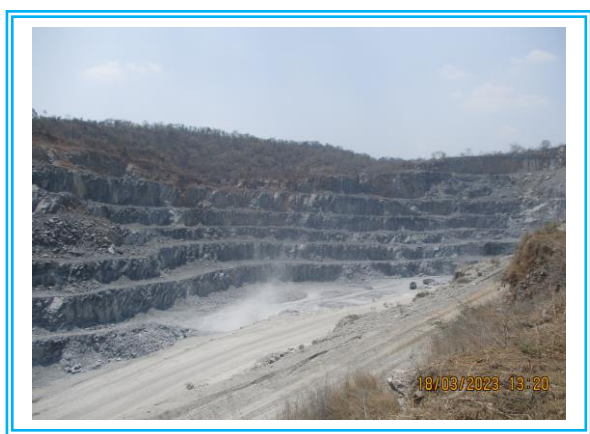
รูปที่ 2.10-1 สภาพหน้าเหมืองในปัจจุบัน

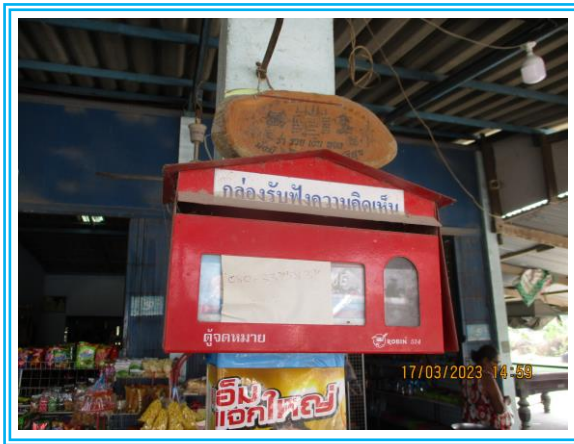
รูปที่ 3-1 จุดรับเรื่องราวจังหวัดบุรีรัมย์ บริเวณปั๊มน้ำมันโครงการ

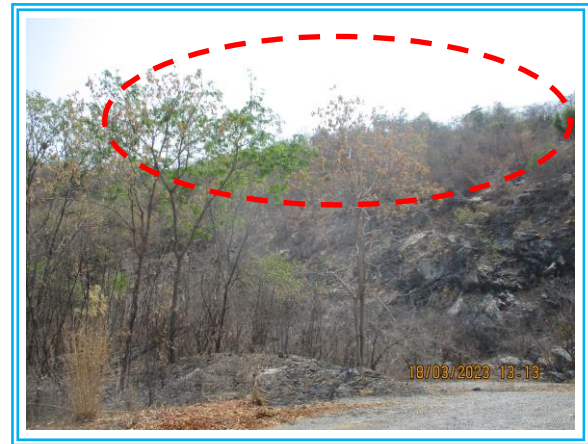
รูปที่ 3-2 พื้นที่ห้ามการทำเหมืองด้านทิศตะวันตก

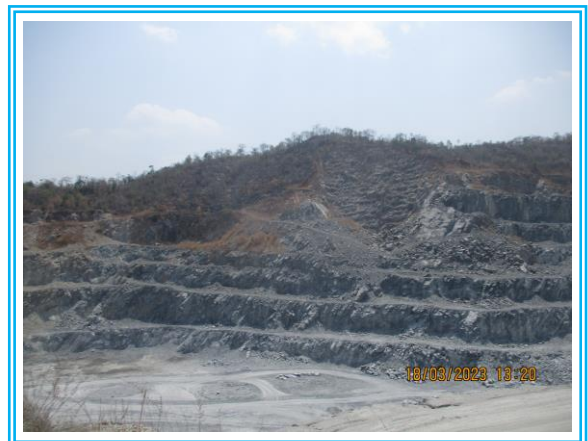
รูปที่ 3-4 คูระบายน้ำ

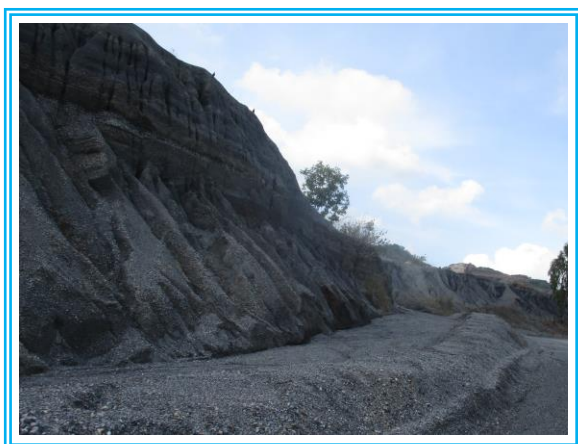
รูปที่ 3-5 คั่นทำนบดิน

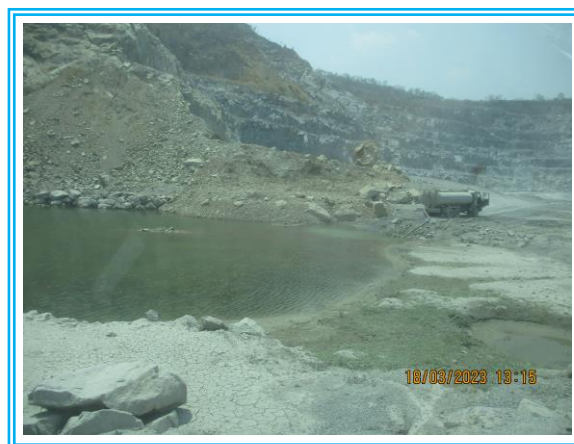
รูปที่ 3-6 บ่อดักตะกอน (Sump)

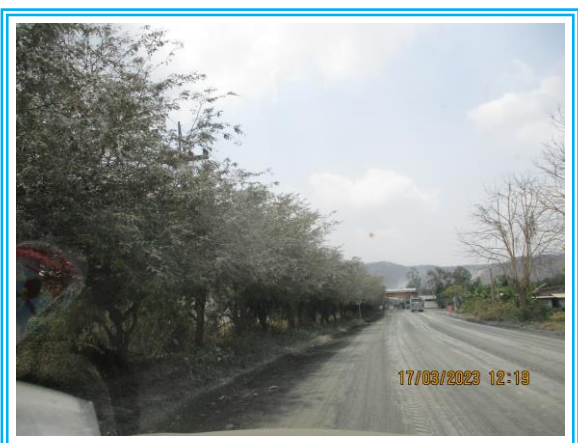
รูปที่ 3-7 แนวไม้ยืนต้นภายในพื้นที่โครงการ

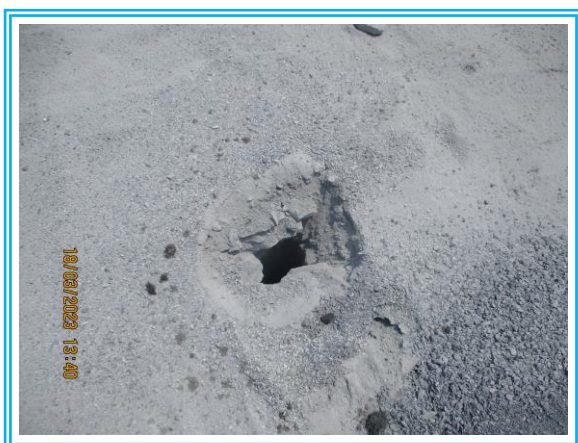
รูปที่ 3-9 หินเกล็ดอัดปิดรูระเบิดแทนหินฝุ่น

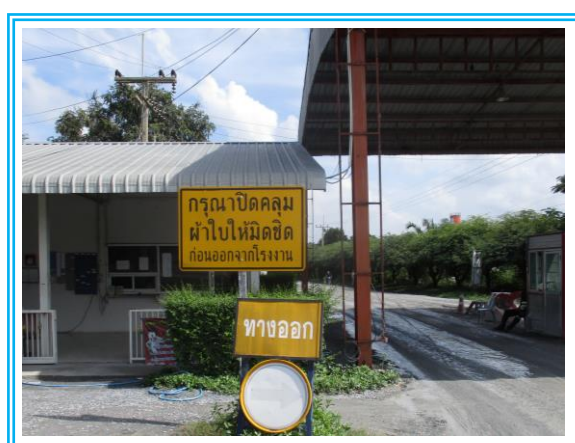
รูปที่ 3-14 ป้ายเตือนให้ปิดคลุมท้ายรถบรรทุกแร่

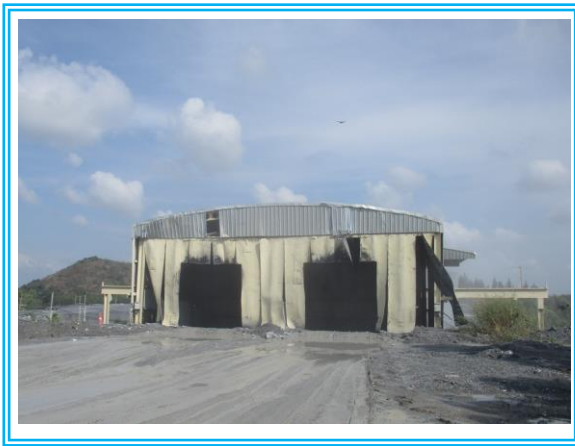
รูปที่ 3-15 โรงรับหินใหญ่ ปัดคลุม 3 ด้าน

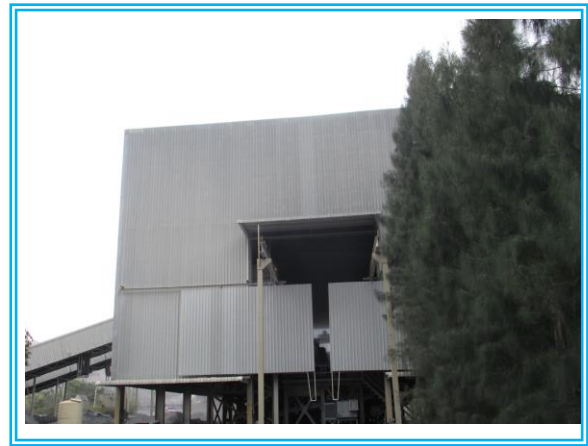
รูปที่ 3-16 อาคารแบบปิดคลุม

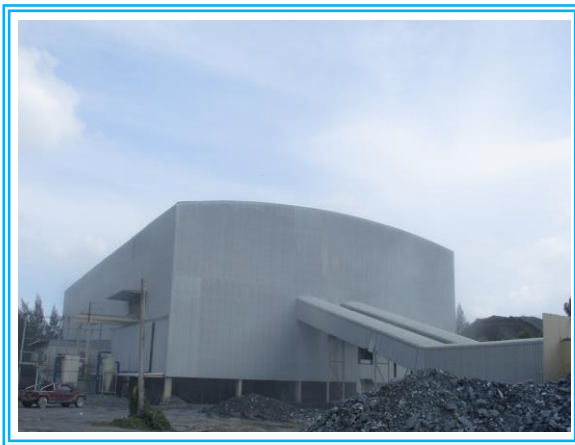
รูปที่ 3-17 อาคารและสายพานลำเลียงแบบปิดคลุม

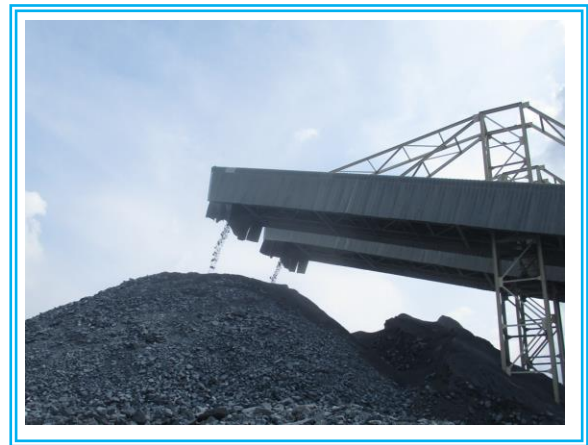
รูปที่ 3-18 สายพานลำเลียงแบบปิดคลุม

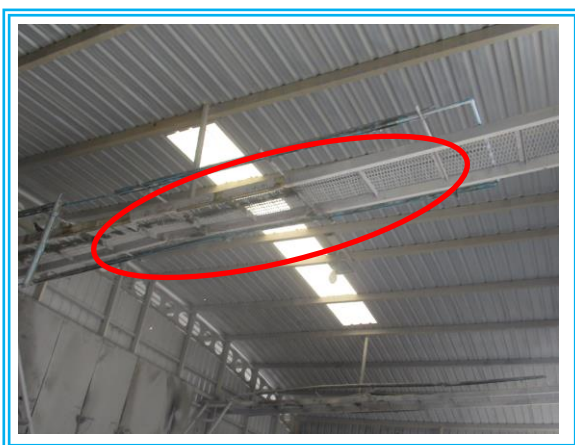
รูปที่ 3-19 ระบบสเปรย์น้ำภายในอาคาร

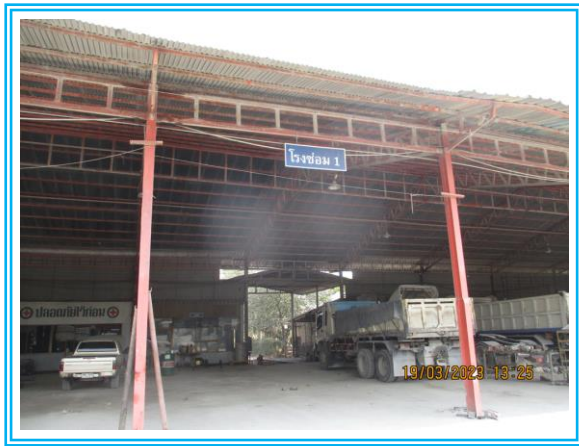
รูปที่ 3-20 โรงซ่อมบำรุงเครื่องจักร

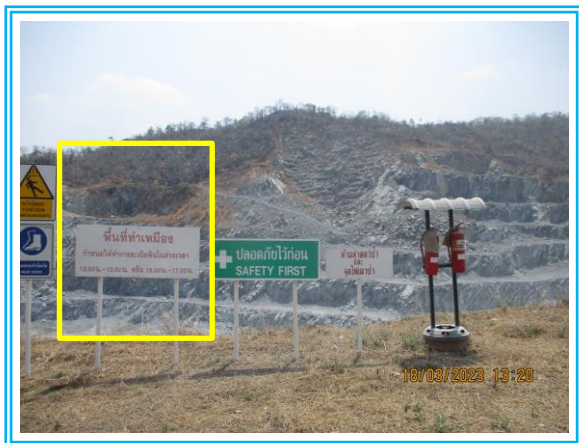
รูปที่ 3-21 ป้ายเตือนแสดงช่วงเวลากการระเบิดหิน

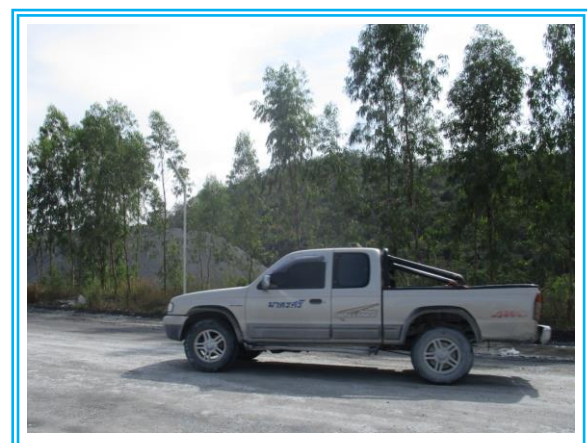
รูปที่ 3-22 รถไซเรน (เปิดสัญญาณเตือนก่อนระเบิดหิน)

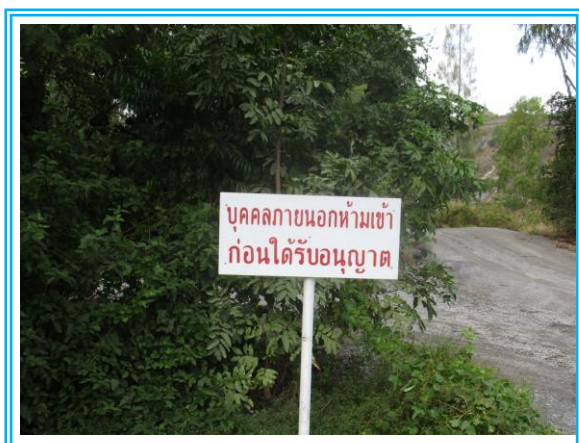
รูปที่ 3-23 ป้ายห้ามบุคคลภายนอกเข้า

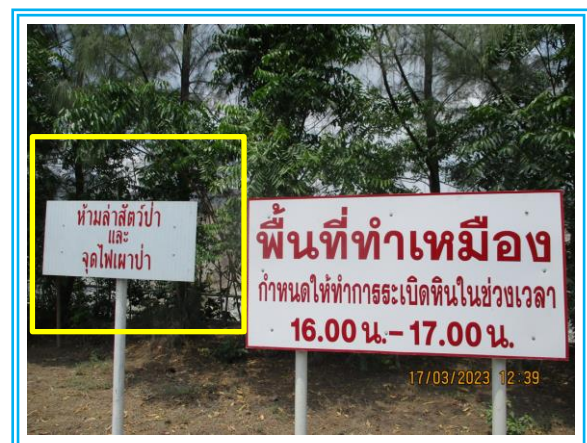
รูปที่ 3-24 ป้ายห้ามล่าสัตว์ป่า และห้ามจุดไฟเผาป่า

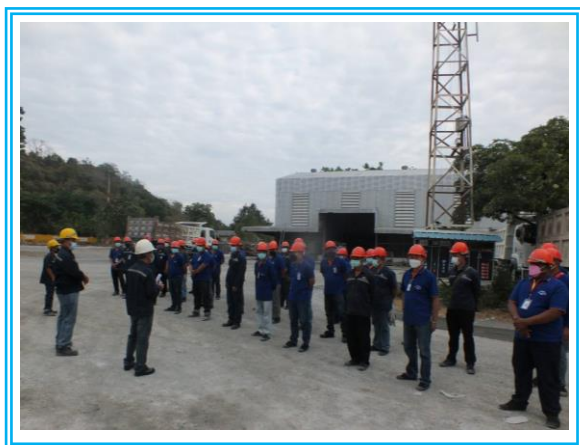
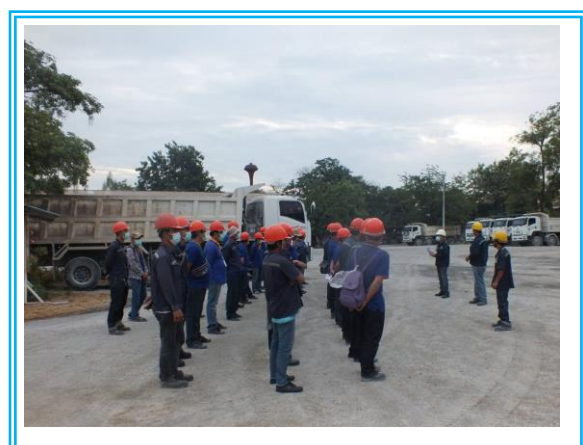
รูปที่ 3-25 อบรมพนักงานขนส่งแร่ของโครงการ

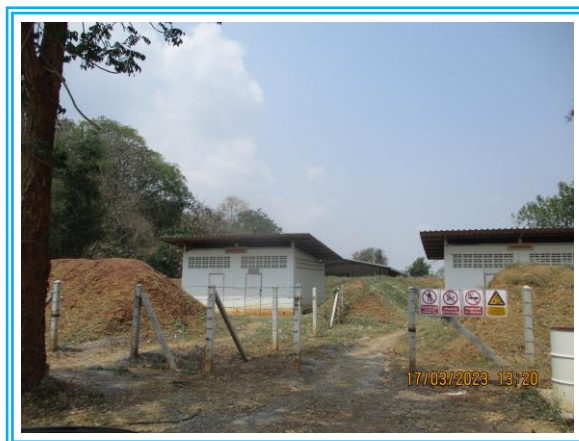
รูปที่ 3-34 สถานที่เก็บวัสดุระเบิด

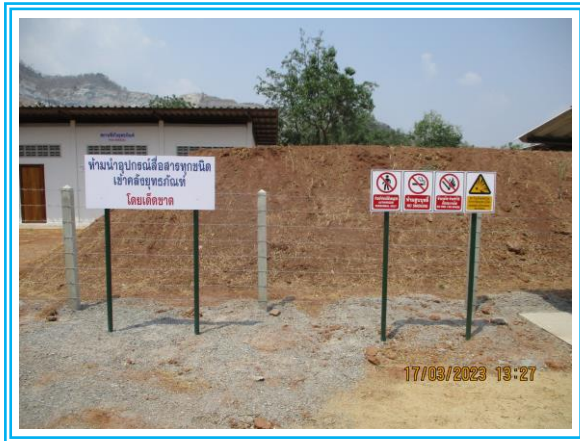
รูปที่ 3-35 ป้ายเตือน

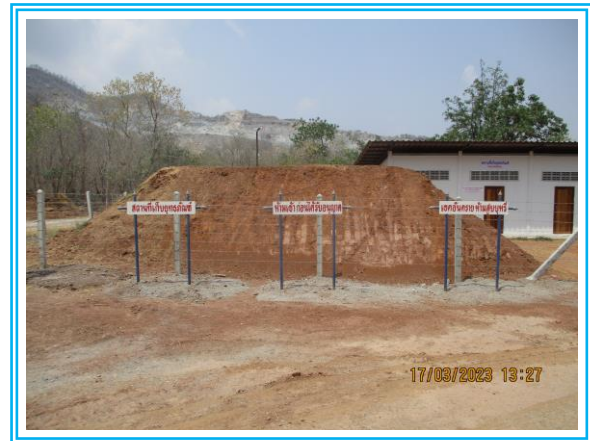
รูปที่ 3-36 อุปกรณ์ดับเพลิงบริเวณสถานที่เก็บวัสดุระเบิด

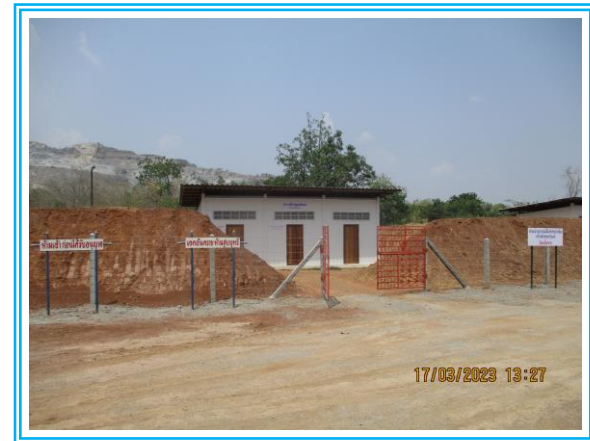
รูปที่ 3-37 สถานที่เก็บกากปและสายชนวน

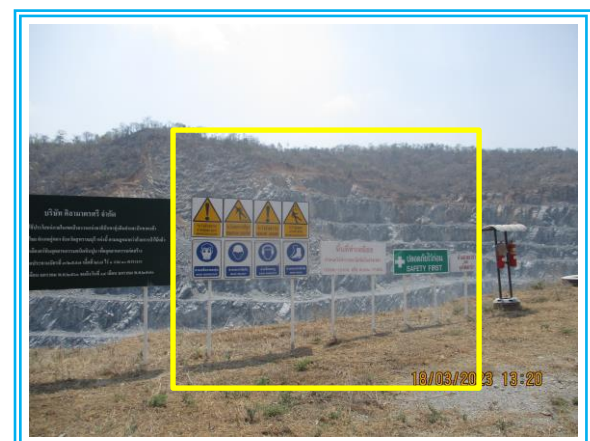
รูปที่ 3-39 ป้ายเตือนบริเวณพื้นที่อันตราย

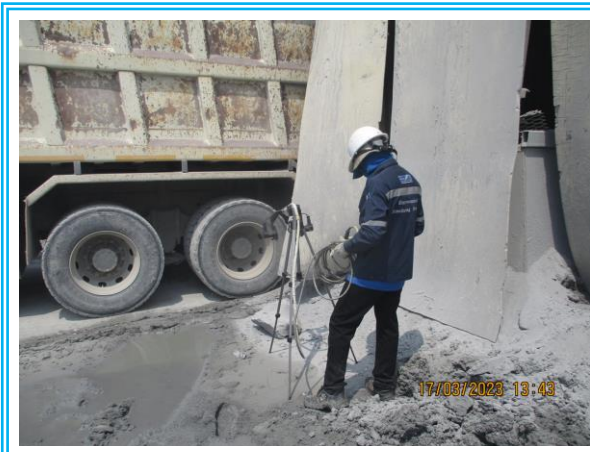
รูปที่ 4.3-5 แสดงการตรวจวัดค่าความทึบของฝุ่นละออง (Opacity)
บริเวณยู่รับหิน
วันที่ 17 มีนาคม 2566

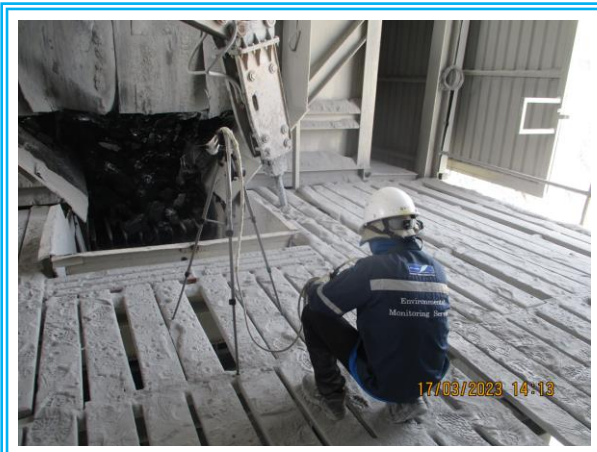
รูปที่ 4.3-6 แสดงการตรวจวัดค่าความทึบของฝุ่นละออง (Opacity)
บริเวณปากโมหินใหญ่
วันที่ 17 มีนาคม 2566

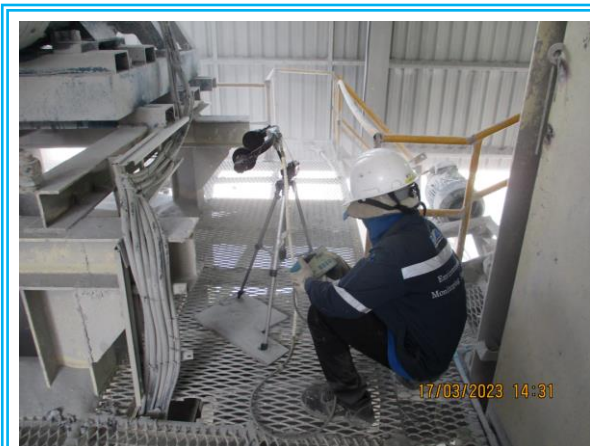
รูปที่ 4.3-7 แสดงการตรวจวัดค่าความทึบของฝุ่นละออง (Opacity)
บริเวณปากโมชั้นที่ 2
วันที่ 17 มีนาคม 2566

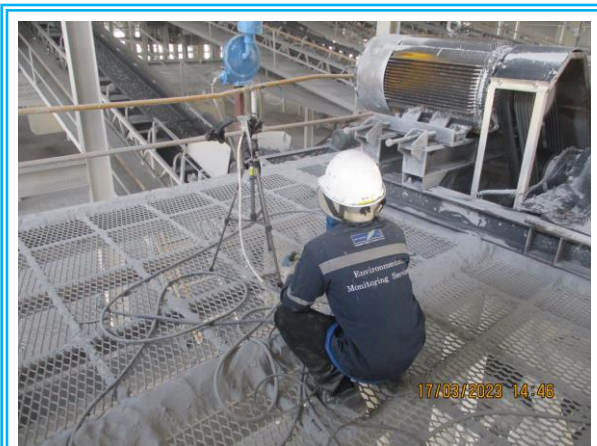
รูปที่ 4.3-8 แสดงการตรวจวัดค่าความทึบของฝุ่นละออง (Opacity)
บริเวณตะแกรงคัดขนาด
วันที่ 17 มีนาคม 2566

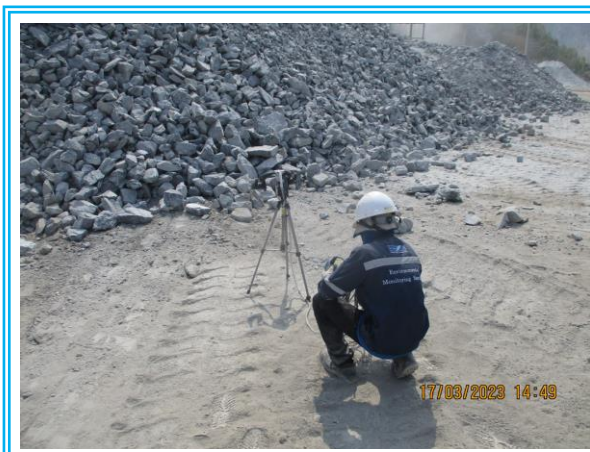
รูปที่ 4.3-9 แสดงการตรวจวัดค่าความทึบของฝุ่นละออง (Opacity)
บริเวณปลายสายพานลำเลียง (ภายนอกอาคาร)
วันที่ 17 มีนาคม 2566
