## บทที่ 2

### ผลการปฏิบัติตามมาตรการป้องกันและแก้ไขผลกระทบสิ่งแวดล้อม

บริษัท บิ๊ก ทรี แอสเสท จำกัด เป็นผู้พัฒนา โครงการ TREE CONDO EKAMAI ปัจจุบันโครงการฯ ได้ดำเนินการก่อสร้างเสร็จแล้วและได้มีการจัดตั้งนิติบุคคลเข้ามาบริหารจัดการแล้ว โดยตัวโครงการเป็นอาคารชุดพักอาศัย ขนาดความสูง 8 ชั้น และชั้นใต้ดิน 1 ชั้น โดยอาคารมีความสูงจากระดับพื้นดินถึงชั้นดาดฟ้า 22.95 เมตร (ความสูงวัดจากระดับพื้นที่โครงการถึงระดับพื้นชั้นดาดฟ้า) จำนวน 1 อาคาร มีจำนวนห้องชุดพักอาศัยทั้งสิ้น 119 ห้อง ตั้งอยู่ที่ถนนซอยสมานฉันท์ แขวงพระโขนง เขตคลองเตย กรุงเทพมหานคร ขนาดพื้นที่โครงการ 0-3-84 ไร่ หรือ 1,536 ตารางเมตร โดยโครงการได้จัดทำรายงานการวิเคราะห์ผลกระทบสิ่งแวดล้อม และผ่านการเห็นชอบรายงาน ฯ เมื่อวันที่ 29 เมษายน 2566 ตามหนังสือจากสำนักงานนโยบายและแผนทรัพยากรธรรมชาติและสิ่งแวดล้อมที่ เลขที่ ทส. 1009.5 / 4890 โดยหนังสือเห็นชอบได้กำหนดมาตรการป้องกันและแก้ไขผลกระทบสิ่งแวดล้อมและมาตรการติดตามตรวจสอบผลกระทบสิ่งแวดล้อม เพื่อให้เป็นแนวทางให้โครงการปฏิบัติ รวมไปถึงเสนอรายงานผลการปฏิบัติตามมาตรการฯ ต่อหน่วยงานอนุญาต และหน่วยงานที่เกี่ยวข้อง รวมทั้งสำนักงานนโยบายและแผนทรัพยากรธรรมชาติและสิ่งแวดล้อม (สผ.) ทุก 6 เดือน

ตารางที่ 2.2-1 มาตรการป้องกันและแก้ไขผลกระทบสิ่งแวดล้อม (ระยะดำเนินการ) โครงการ TREE CONDO EKAMAI

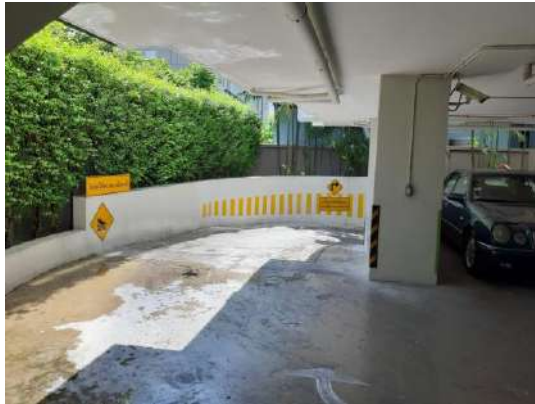
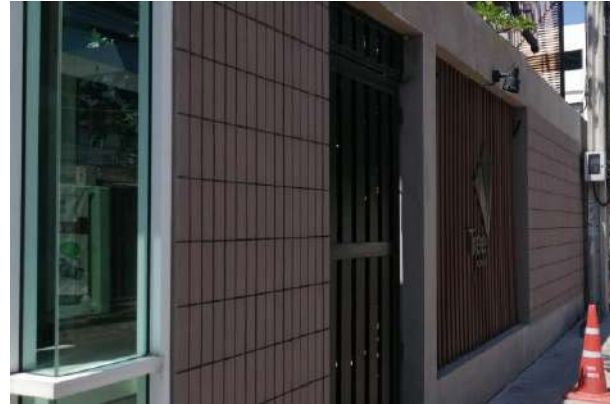
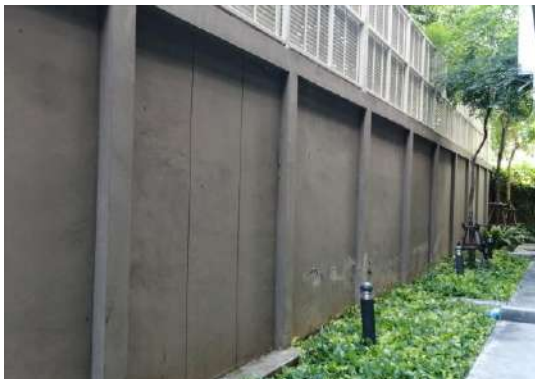
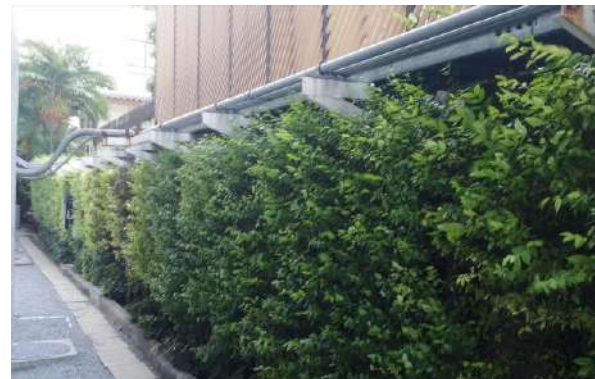
| องค์ประกอบทางสิ่งแวดล้อม | มาตรการป้องกันและแก้ไขผลกระทบสิ่งแวดล้อม | ผลการปฏิบัติและรายละเอียดการปฏิบัติตามมาตรการ ฯ | ปัญหา/อุปสรรค/<br>แนวทางการแก้ไข | เอกสารอ้างอิง |
|---|---|---|---|---|
| 1.1 สภาพภูมิประเทศ | 1.จัดให้มีรั้วรอบพื้นที่โครงการเพื่อกันขอบเขตพื้นที่ | ✓ -โครงการมีรั้วรอบพื้นที่โครงการเพื่อกันขอบเขตพื้นที่ของทางโครงการกับพื้นที่ข้างเคียง | - | ภาพที่ 2.2-1 รั้วรอบโครงการ |

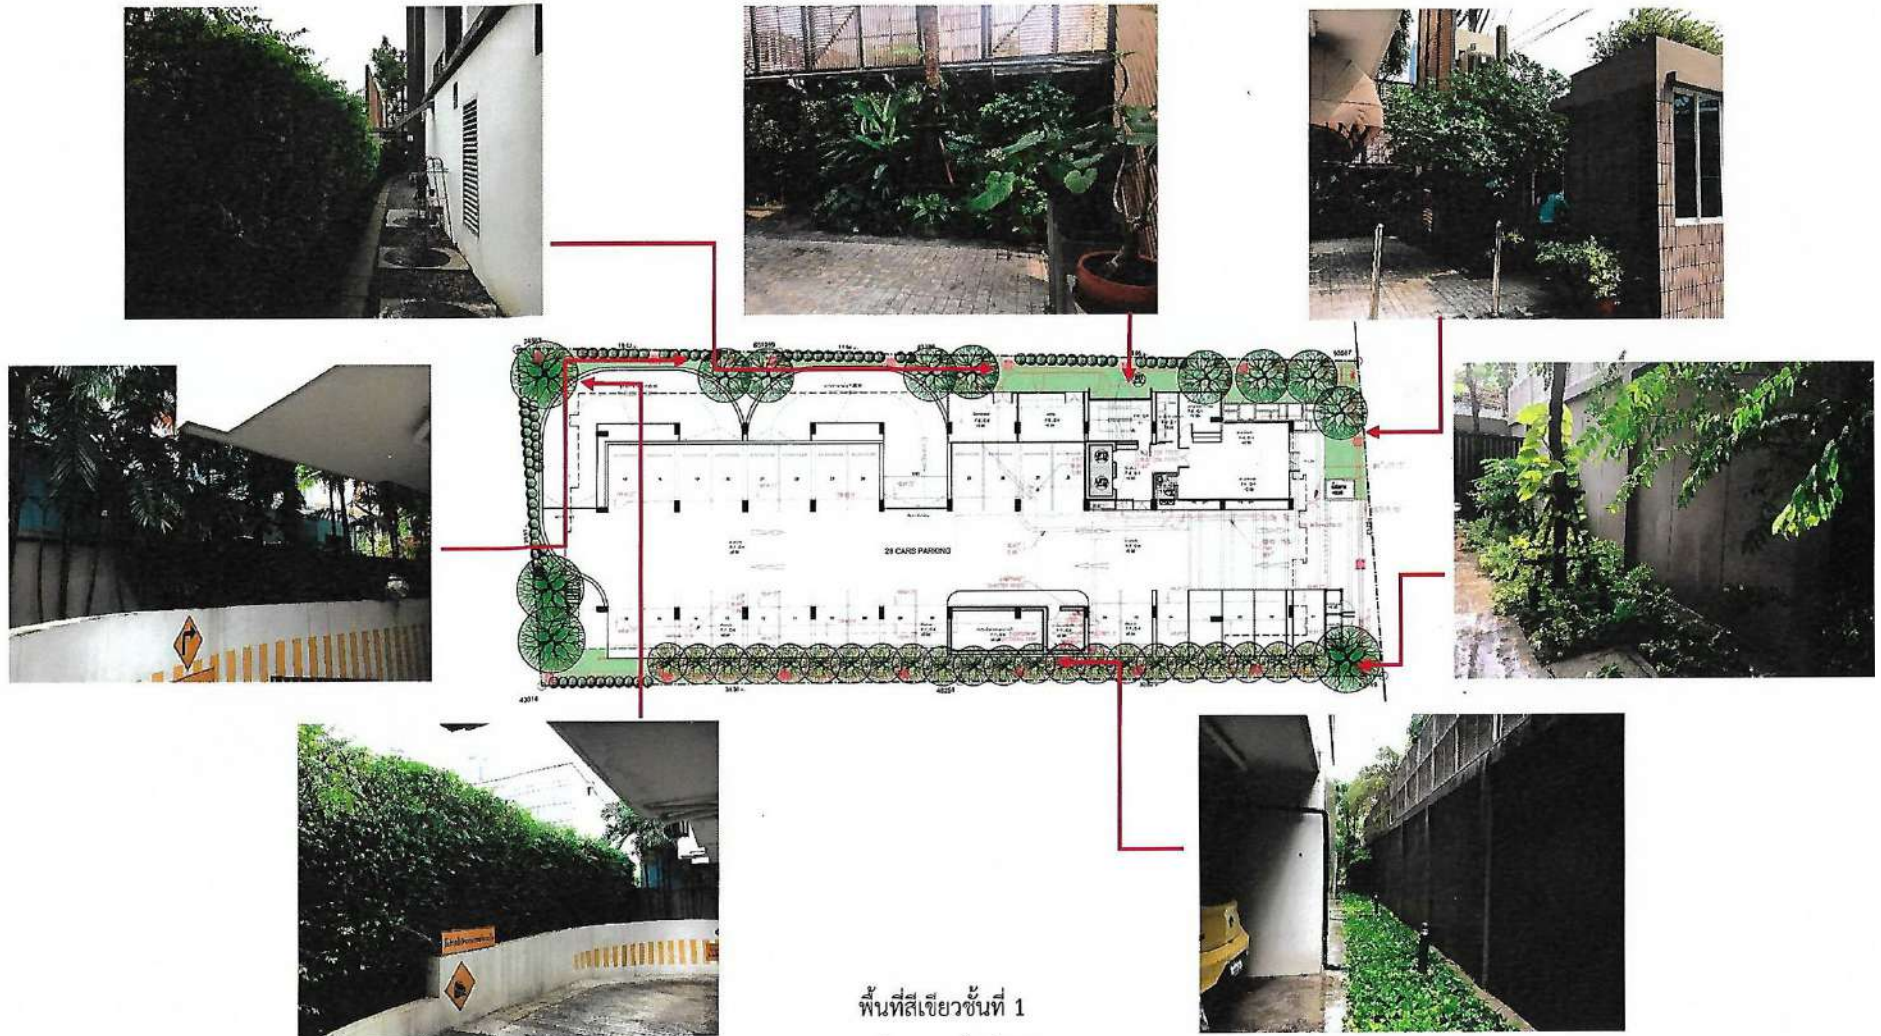
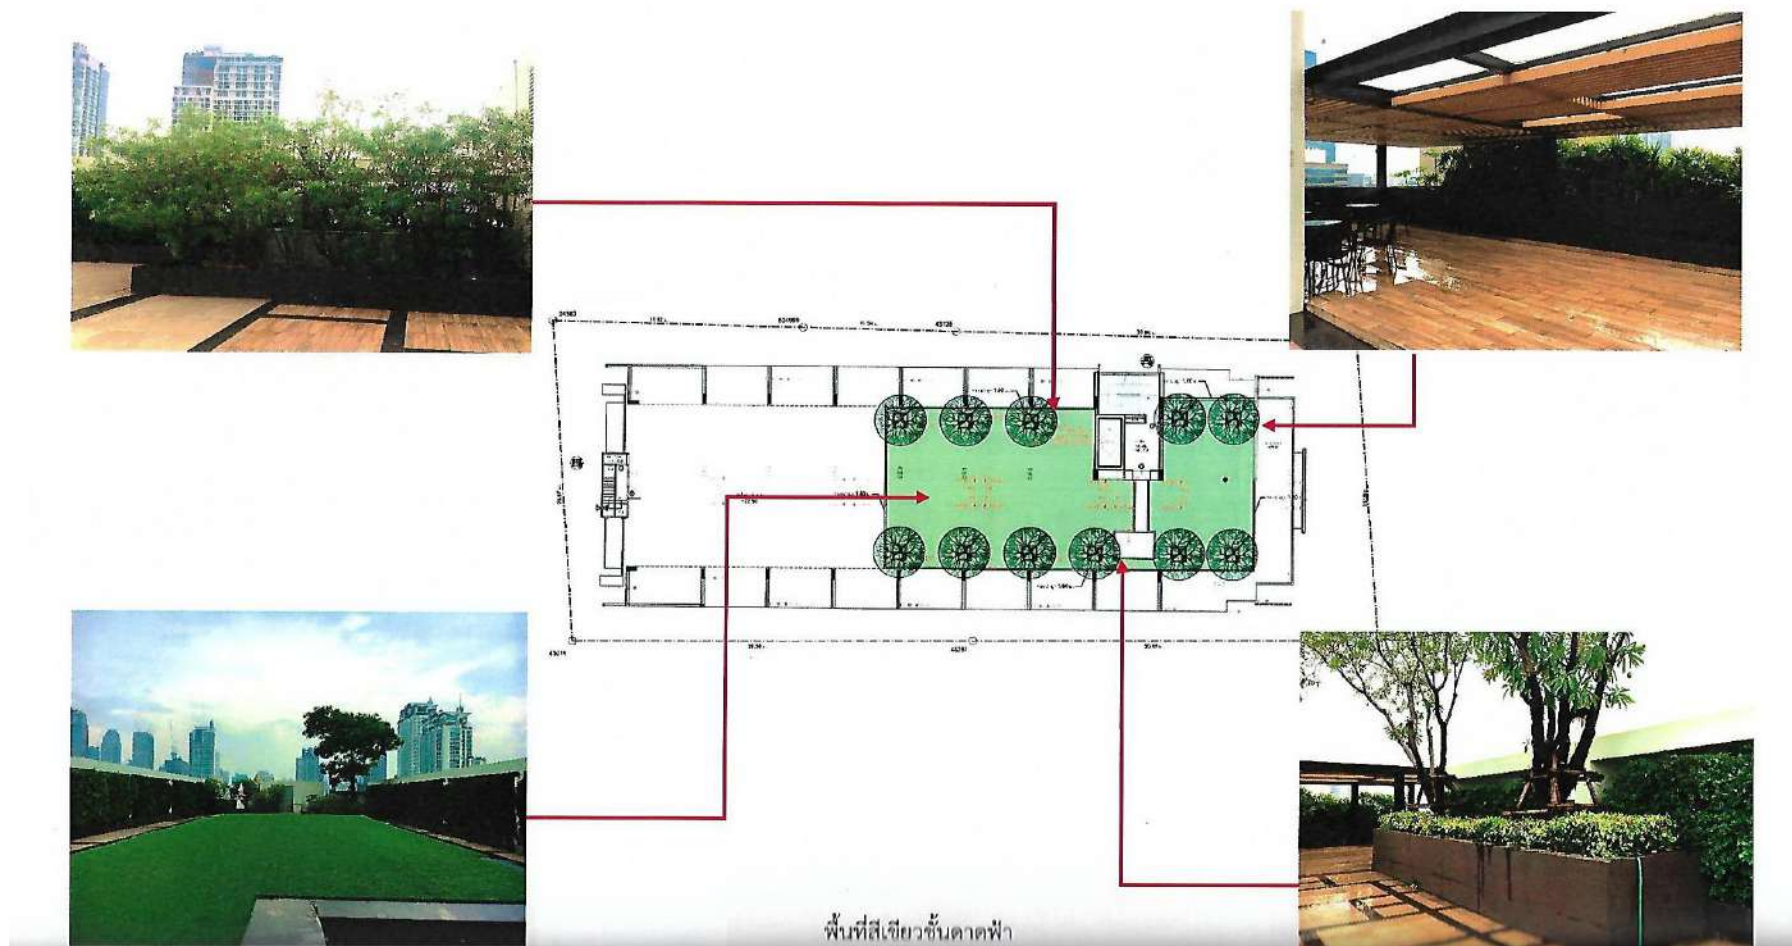
ภาพที่ 2.2-2 (ต่อ) พื้นที่สีเขียว

| องค์ประกอบทางสิ่งแวดล้อม | มาตรการป้องกันและแก้ไขผลกระทบสิ่งแวดล้อม | ผลการปฏิบัติและรายละเอียดการปฏิบัติตามมาตรการ ฯ | ปัญหา/อุปสรรค/<br>แนวทางการแก้ไข | เอกสารอ้างอิง |
|---|---|---|---|---|
| | 2.จัดให้มีการปลูกไม้ยืนต้น ไม้พุ่ม ไม้คลุมดิน ภายในโครงการโดยเฉพาะบริเวณแนวเขตที่ดิน เพื่อให้พืชช่วยยึดหน้าดิน | ✓ -ทางโครงการได้ทำการปลูกต้นไม้ยืนต้น ไม้พุ่ม ไม้คลุมดินภายในโครงการอยู่ที่บริเวณชั้นที่ 1 และชั้นดาดฟ้า | - | ภาพที่ 2.2-2 พื้นที่สีเขียว |
| | 3.จัดให้มีพื้นที่สีเขียวภายในโครงการ ขนาดพื้นที่รวม 683.3 ตารางเมตร เพื่อช่วยดูดซับฝุ่นละออง | ✓ -โครงการจัดให้มีพื้นที่สีเขียวภายในโครงการ บริเวณชั้นที่ และชั้นดาดฟ้า เพื่อช่วยดูดซับฝุ่นละออง และเป็นพื้นที่พักผ่อนหย่อนใจแก่ผู้พักอาศัยภายในโครงการ | - | ภาพที่2.2-2 พื้นที่สีเขียว |

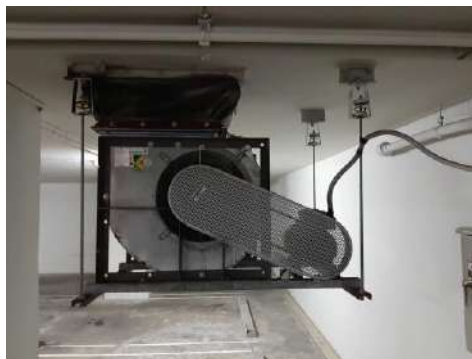
| องค์ประกอบทางสิ่งแวดล้อม | มาตรการป้องกันและแก้ไขผลกระทบสิ่งแวดล้อม | ผลการปฏิบัติและรายละเอียดการปฏิบัติตามมาตรการ ฯ | ปัญหา/อุปสรรค/<br>แนวทางการแก้ไข | เอกสารอ้างอิง |
|---|---|---|---|---|
| 2) มลพิษทางอากาศ | 1.ติดตั้งพัดลมระบายอากาศบริเวณที่จอดรถชั้นใต้ดินเพื่อให้อากาศหมุนเวียนตลอดเวลา สำหรับที่จอดรถบริเวณชั้นที่ 1 มีลักษณะเปิดโล่ง ไม่ปิดทึบ มีพัดลมตลอดเวลา | ✓ -บริเวณพื้นที่จอดรถชั้นใต้ดินของโครงการทางโครงการได้ทำการติดตั้งพัดลมระบายอากาศเพื่อหมุนเวียนอากาศตลอดเวลา และบริเวณที่จอดรถชั้นที่ 1 เปิดโล่ง อากาศมีการถ่ายเทตลอดเวลา | - | ภาพที่ 2.2- การบริหารจัดการด้านการจราจร |

พัดลมระบายอากาศชั้นใต้ดิน

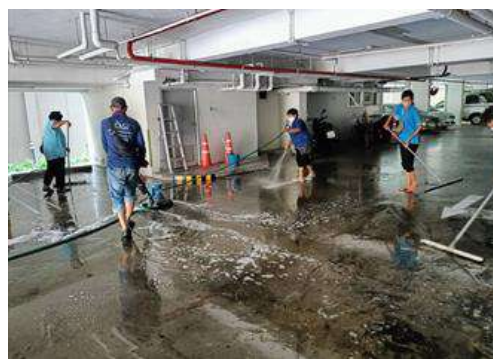
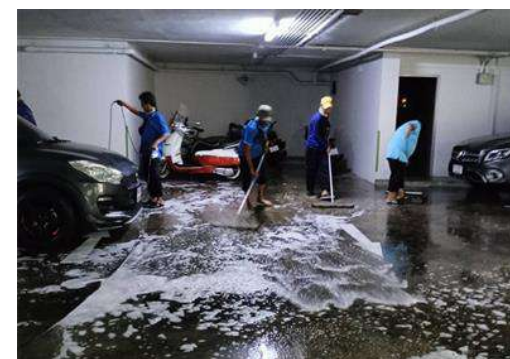
| องค์ประกอบทางสิ่งแวดล้อม | มาตรการป้องกันและแก้ไขผลกระทบสิ่งแวดล้อม | ผลการปฏิบัติและรายละเอียดการปฏิบัติตามมาตรการ ฯ | ปัญหา/อุปสรรค/<br>แนวทางการแก้ไข | เอกสารอ้างอิง |
|---|---|---|---|---|
| | 2.ดูแลรักษาความสะอาดภายในโครงการ โดยฉีดล้างถนนเป็นประจำสม่ำเสมอ | ✓ -ทางโครงการมีการดูแลรักษาความสะอาดฉีดล้างถนนภายในโครงการเป็นประจำอย่างสม่ำเสมอ เพื่อรักษาความสะอาดของพื้นที่จอดรถภายในโครงการ | - | ภาพที่2.2-3 การบริหารจัดการด้านการจราจร |

ล้างถนน

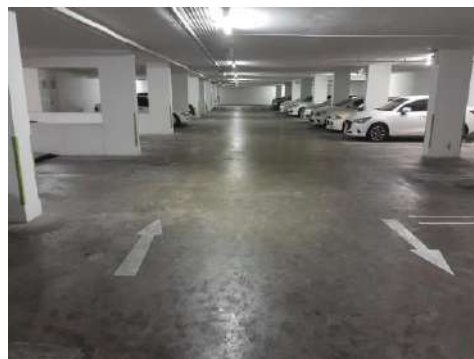
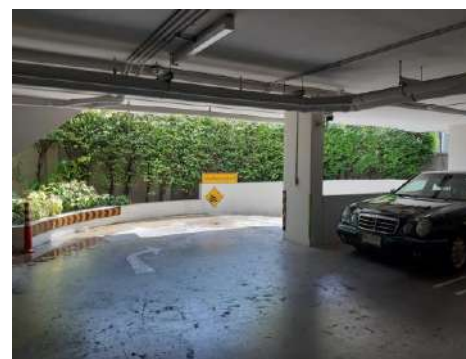
| องค์ประกอบทางสิ่งแวดล้อม | มาตรการป้องกันและแก้ไขผลกระทบสิ่งแวดล้อม | ผลการปฏิบัติและรายละเอียดการปฏิบัติตามมาตรการ ฯ<br>✓ = ปฏิบัติ ✕ = ไม่ได้ปฏิบัติ ○ = ปฏิบัติไม่ได้<br>◎ = ปฏิบัติได้แต่ไม่มีประสิทธิภาพ ● = ยังไม่ถึงเวลาปฏิบัติ | ปัญหา/<br>อุปสรรค/แนว<br>ทางการแก้ไข | เอกสารอ้างอิง |
|---|---|---|---|---|
| | 4. จัดทำป้ายและสัญลักษณ์จราจรบนพื้นทางให้ชัดเจนและไม่ก่อให้เกิดความสับสนของผู้ขับขี่ ทำให้การเคลื่อนตัวของรถในโครงการ และบริเวณทางเข้า-ออกโครงการสามารถทำได้เป็นอย่างดีและปลอดภัย | ✓ - โครงการจัดทำสัญลักษณ์จราจรบนพื้นทางบริเวณทางเข้า-ออกโครงการและบริเวณพื้นที่จอดรถยนต์ของโครงการ โดยสัญลักษณ์จราจรบนพื้นทางมองเห็นได้แบบชัดเจน | - | ภาพที่ 2.2-3 การบริหารจัดการด้านการจราจร |

สัญลักษณ์จราจรบนพื้นถนน

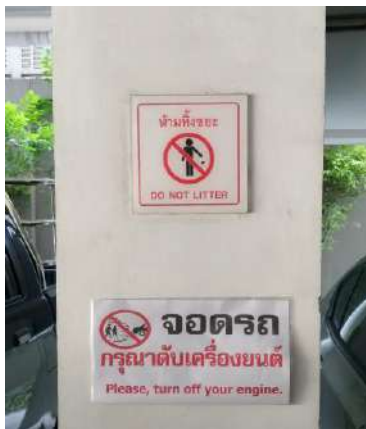
| องค์ประกอบทางสิ่งแวดล้อม | มาตรการป้องกันและแก้ไขผลกระทบสิ่งแวดล้อม | ผลการปฏิบัติและรายละเอียดการปฏิบัติตามมาตรการ ฯ<br>✓ = ปฏิบัติ ✕ = ไม่ได้ปฏิบัติ ○ = ปฏิบัติไม่ได้<br>◎ = ปฏิบัติได้แต่ไม่มีประสิทธิภาพ ● = ยังไม่ถึงเวลาปฏิบัติ | ปัญหา/<br>อุปสรรค/แนว<br>ทางการแก้ไข | เอกสารอ้างอิง |
|---|---|---|---|---|
| | 2.ติดตั้งป้ายห้ามเร่งเครื่องยนต์ไว้บริเวณที่จอดรถและทางวิ่งภายในโครงการให้เห็นอย่างชัดเจน | ✓ - ทางโครงการได้จัดให้มีป้ายห้ามติดเครื่องยนต์ขณะจอดรถภายในโครงการให้เห็นได้อย่างชัดเจน | - | ภาพที่ 2.2-การบริหารจัดการด้านการจราจร |

ป้ายห้ามเร่งเครื่องยนต์

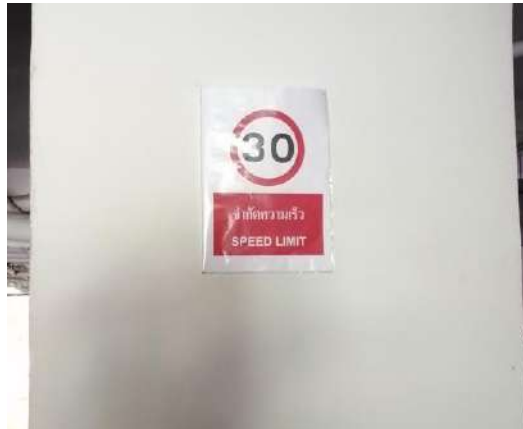
| องค์ประกอบทางสิ่งแวดล้อม | มาตรการป้องกันและแก้ไขผลกระทบสิ่งแวดล้อม | ผลการปฏิบัติและรายละเอียดการปฏิบัติตามมาตรการ ฯ<br>✓ = ปฏิบัติ ✕ = ไม่ได้ปฏิบัติ ○ = ปฏิบัติไม่ได้<br>◎ = ปฏิบัติได้แต่ไม่มีประสิทธิภาพ ● = ยังไม่ถึงเวลาปฏิบัติ | ปัญหา/<br>อุปสรรค/แนว<br>ทางการแก้ไข | เอกสารอ้างอิง |
|---|---|---|---|---|
| | 3.ควบคุมความเร็วของโครงการ เช่น ป้ายจำกัดความเร็ว สันนุน เพื่อลดความเร็ว เพื่อไม่ให้เกิดการฟุ้งกระจายของฝุ่นบนผิวถนน | ✓ - ทางโครงการได้จัดให้มีป้ายจำกัดความเร็ว 30 กม./ชม เพื่อลดความเร็วรถภายในโครงการ | - | ภาพที่ 2.2-3 การบริหารจัดการด้านการจราจร |

ป้ายจำกัดความเร็วรถ

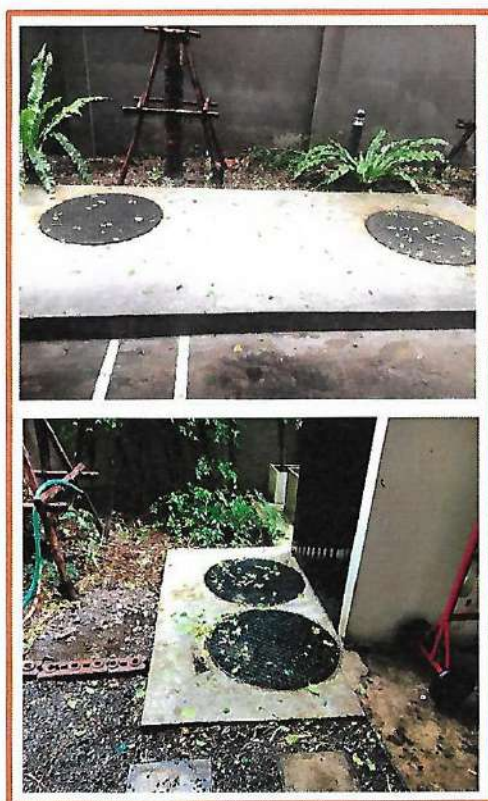
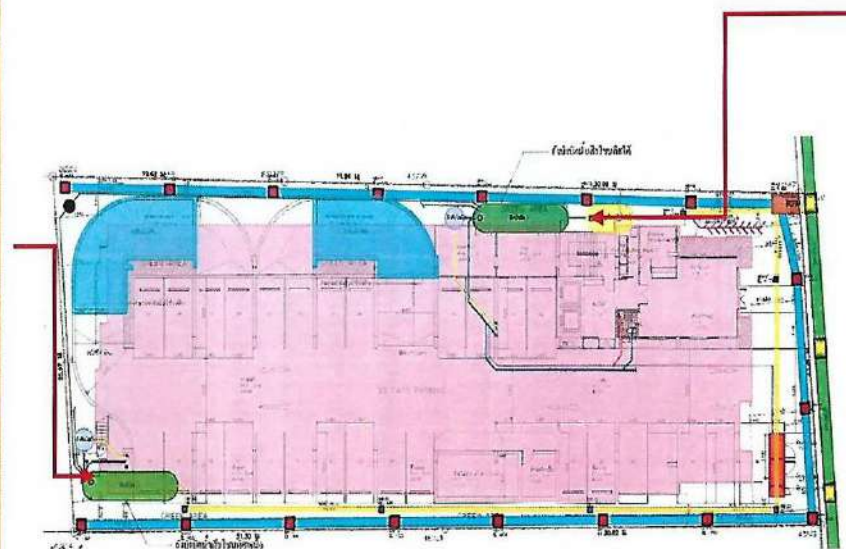
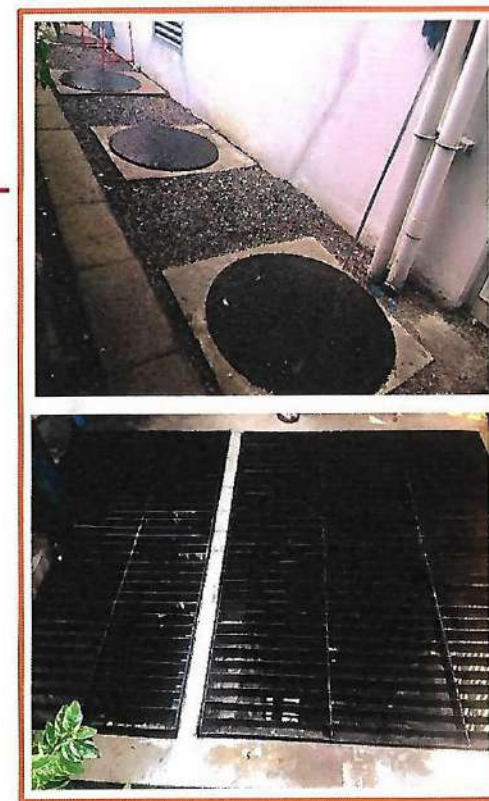
| องค์ประกอบทางสิ่งแวดล้อม | มาตรการป้องกันและแก้ไขผลกระทบสิ่งแวดล้อม | ผลการปฏิบัติและรายละเอียดการปฏิบัติตามมาตรการ ฯ<br>✓ = ปฏิบัติ ✕ = ไม่ได้ปฏิบัติ ○ = ปฏิบัติไม่ได้<br>⊙ = ปฏิบัติได้แต่ไม่มีประสิทธิภาพ ● = ยังไม่ถึงเวลาปฏิบัติ | ปัญหา/<br>อุปสรรค/แนว<br>ทางการแก้ไข | เอกสารอ้างอิง |
|---|---|---|---|---|
| 1.4 คุณภาพน้ำ | 1. จัดให้มีระบบบำบัดน้ำเสียจำนวน 2 ชุด เป็นระบบบำบัดน้ำเสียชนิดเติมอากาศเลี้ยงตะกอนเวียนกลับ (Aeration Activated Sludge Process) ซึ่งระบบบำบัดน้ำเสียแต่ละชุด มีประสิทธิภาพร้อยละ 92 คิดค่าความสกปรกเนเสีย (BOD) ของน้ำเสียที่เข้าระบบบำบัดน้ำเสียเท่ากับ 250 มิลลิกรัม/ลิตร และมีค่า BOD ในน้ำทิ้งไม่เกิน 20 มิลลิกรัม/ลิตร | ✓ - โครงการได้ดำเนินการก่อสร้างระบบบำบัดน้ำเสียชนิดเติมอากาศเลี้ยงตะกอนเวียนกลับ (Aeration Activated Sludge Process) จำนวน 2 ชุด พร้อมจัดให้มีเจ้าหน้าที่ตรวจสอบการทำงานของระบบให้มีประสิทธิภาพตามมาตรฐาน | - | ภาพที่ 2.2-4 การบริหารจัดการระบบบำบัดน้ำเสีย |

ระบบบำบัดน้ำเสียโซนทิศเหนือ

ระบบบำบัดโซนทิศใต้

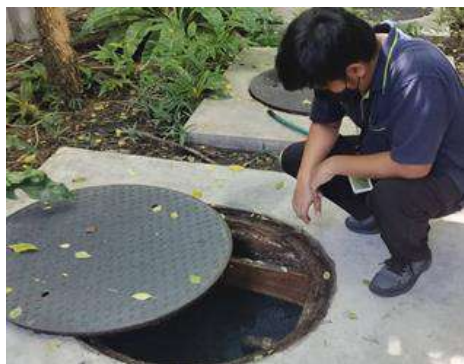
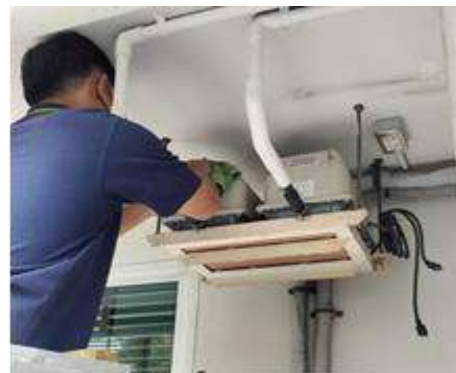
| องค์ประกอบทางสิ่งแวดล้อม | มาตรการป้องกันและแก้ไขผลกระทบสิ่งแวดล้อม | ผลการปฏิบัติและรายละเอียดการปฏิบัติตามมาตรการ ฯ<br>✓ = ปฏิบัติ ✕ = ไม่ได้ปฏิบัติ ○ = ปฏิบัติไม่ได้<br>◎ = ปฏิบัติได้แต่ไม่มีประสิทธิภาพ ● = ยังไม่ถึงเวลาปฏิบัติ | ปัญหา/อุปสรรค/แนวทางการแก้ไข | เอกสารอ้างอิง |
|---|---|---|---|---|
| 3.3 การบำบัดน้ำเสีย (ต่อ) | 2.จัดให้มีเจ้าหน้าที่ที่มีความรู้ความชำนาญ ดูแลรักษาควบคุมระบบบำบัดน้ำเสียของโครงการ ให้ทำงานได้อย่างต่อเนื่องและมีประสิทธิภาพ | ✓ -ทางโครงการมีเจ้าหน้าที่ที่มีความรู้และความสามารถในการดูแลรักษาและควบคุมระบบบำบัดน้ำเสียของโครงการให้ทำงานได้อย่างมีประสิทธิภาพ | - | ภาพที่ 2.2-4 การบริหารจัดการระบบบำบัดน้ำเสีย |

ตรวจสอบระบบบำบัด

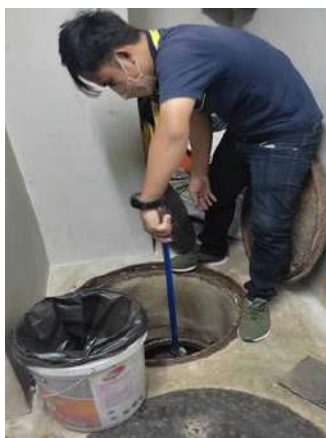
| องค์ประกอบทางสิ่งแวดล้อม | มาตรการป้องกันและแก้ไขผลกระทบสิ่งแวดล้อม | ผลการปฏิบัติและรายละเอียดการปฏิบัติตามมาตรการ ฯ<br>✓ = ปฏิบัติ ✕ = ไม่ได้ปฏิบัติ ○ = ปฏิบัติไม่ได้<br>◎ = ปฏิบัติได้แต่ไม่มีประสิทธิภาพ ● = ยังไม่ถึงเวลาปฏิบัติ | ปัญหา/อุปสรรค/แนวทางการแก้ไข | เอกสารอ้างอิง |
|---|---|---|---|---|
| | 4.จัดให้มีพนักงานตักไขมันออกจากถังดักไขมันของระบบบำบัดน้ำเสียสำเร็จรูปทุกๆ 2-3วัน และจัดบันทึกรายงานผลทุกครั้งโดยนำกากไขมันใส่ในกระถางที่มีกระดาษหิซุรอนที่กันกระถาง เพื่อให้ส่วนที่เป็นน้ำซึมออกจากกากไขมันและทิ้งไว้จนแห้งเป็นก้อนก่อนนำไปใส่ถุงดำ จากนั้นนำไปทิ้งรวมกับมูลฝอยที่ห้องพัสดุฝอยแห้งของโครงการ เพื่อนำไปกำจัดต่อไป | ✓ -ทางโครงการมีการจัดเจ้าหน้าที่ตักไขมันออกจากถังดักไขมันของระบบบำบัดน้ำที่เกิดขึ้นภายในโครงการ และมีการทิ้งในถุงดำและปิดปากถุงอย่างแน่น | - | ภาพที่ 2.2-4 การบริหารจัดการระบบบำบัดน้ำเสีย |

เก็บไขมัน

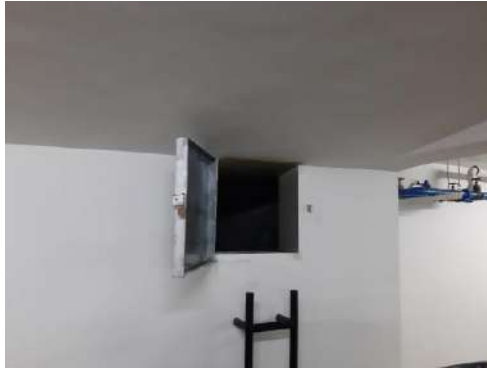
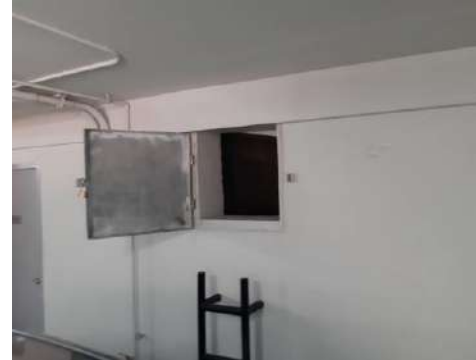
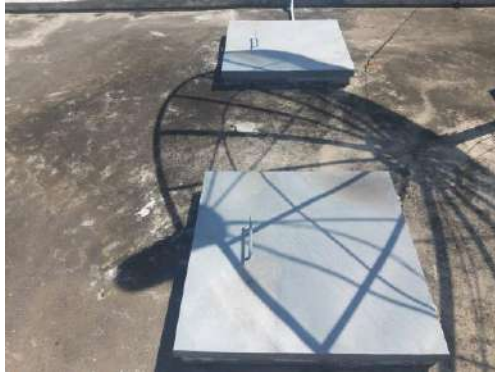
ภาพที่ 2.2-5 การบริหารจัดการระบบน้ำใช้

| องค์ประกอบทางสิ่งแวดล้อม | มาตรการป้องกันและแก้ไขผลกระทบสิ่งแวดล้อม | ผลการปฏิบัติและรายละเอียดการปฏิบัติตามมาตรการ ฯ | ปัญหา/อุปสรรค/แนวทางการแก้ไข | เอกสารอ้างอิง |
|---|---|---|---|---|
| 3.1 การใช้น้ำ | 1. จัดให้มีน้ำสำรองเก็บไว้ในถังเก็บน้ำใต้ดิน และถังเก็บน้ำชั้นดาดฟ้าของอาคาร โดยสำรองน้ำใช้ได้น้อย 1 วัน | ✓ - ทางโครงการจัดให้มีถังเก็บน้ำสำรองน้ำใช้ โดยน้ำที่สำรองไว้ใช้ได้น้อย 1 วัน ไว้ที่ชั้นใต้ดิน จำนวน 2 ถัง และถังเก็บน้ำชั้นดาดฟ้าของอาคารจำนวน 2 ถัง | - | ภาพที่ 2.2-3 การบริหารจัดการระบบน้ำใช้ |

ถังเก็บน้ำชั้นใต้ดิน

ถังสำรองน้ำชั้นดาดฟ้า

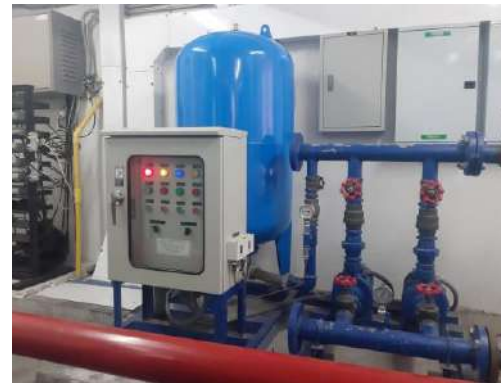
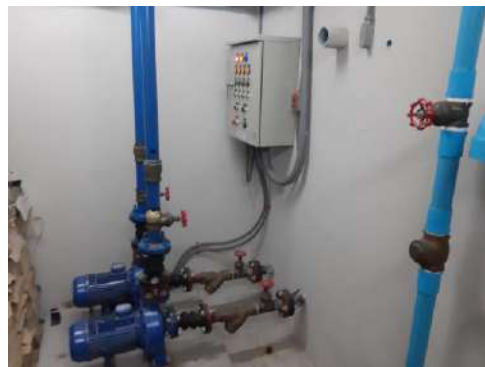
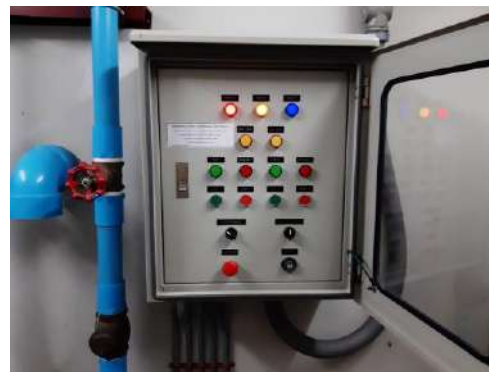
| องค์ประกอบทางสิ่งแวดล้อม | มาตรการป้องกันและแก้ไขผลกระทบสิ่งแวดล้อม | ผลการปฏิบัติและรายละเอียดการปฏิบัติตามมาตรการ ฯ | ปัญหา/อุปสรรค/แนวทางการแก้ไข | เอกสารอ้างอิง |
|---|---|---|---|---|
| | 2. จัดให้มีระบบสูบน้ำในอาคาร สูบน้ำโดยไม่ดึงน้ำเข้ามาจากท่อประปาโดยตรง และควบคุมการจ่ายน้ำด้วยระบบตั้งเวลา กำหนดเวลาการสูบน้ำในช่วง 24.00 – 25.00 น. ซึ่งอยู่นอกช่วงเวลาที่พักอาศัยใกล้เคียงมีการใช้น้ำมาก | ✓ - ทางโครงการมีระบบสูบน้ำในอาคาร โดยไม่ดึงน้ำเข้ามาจากท่อประปาโดยตรง และมีการจ่ายน้ำได้ตลอดเวลา | - | ภาพที่ 2.2-5 การบริหารจัดการระบบน้ำใช้ |

ระบบปั๊มน้ำชั้นดาดฟ้า

ระบบปั๊มน้ำชั้นใต้ดิน

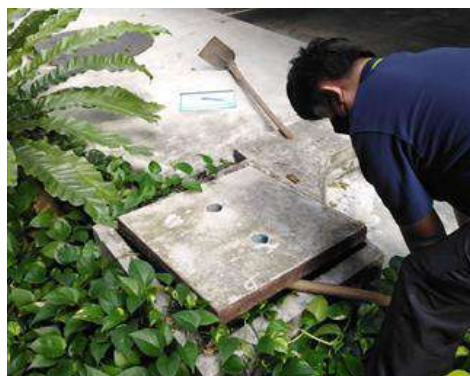
| องค์ประกอบทางสิ่งแวดล้อม | มาตรการป้องกันและแก้ไขผลกระทบสิ่งแวดล้อม | ผลการปฏิบัติและรายละเอียดการปฏิบัติตามมาตรการ ฯ | ปัญหา/อุปสรรค/แนวทางการแก้ไข | เอกสารอ้างอิง |
|---|---|---|---|---|
| | 3. จัดให้มีเจ้าหน้าที่คอยดูแลรักษาระบบเส้นท่อประปาอยู่ในสภาพดี | ✓ - โครงการได้จัดให้มีเจ้าหน้าที่ตรวจสอบดูแลระบบเส้นระบบท่อประปาต่าง ๆ ให้อยู่ในสภาพดี | - | ภาพที่ 2.2-5 การบริหารจัดการระบบน้ำใช้ |

บำรุงรักษาระบบประปา

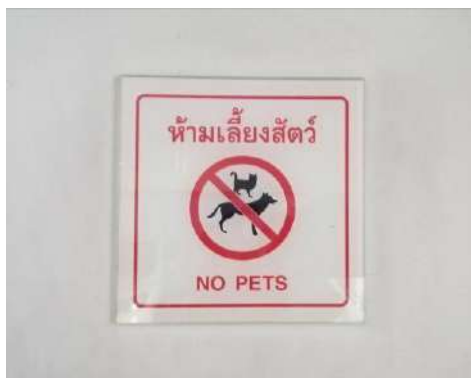
| องค์ประกอบทางสิ่งแวดล้อม | มาตรการป้องกันและแก้ไขผลกระทบสิ่งแวดล้อม | ผลการปฏิบัติและรายละเอียดการปฏิบัติตามมาตรการ ฯ<br>✓ = ปฏิบัติ ✕ = ไม่ได้ปฏิบัติ ○ = ปฏิบัติไม่ได้<br>◎ = ปฏิบัติได้แต่ไม่มีประสิทธิภาพ ● = ยังไม่ถึงเวลาปฏิบัติ | ปัญหา/อุปสรรค/แนวทางการแก้ไข | เอกสารอ้างอิง |
|---|---|---|---|---|
| | 8. ดูแลไม่ให้มีการนำสัตว์ทุกชนิดเข้าไปในบริเวณสระว่ายน้ำ | ✓ - ทางโครงการได้ทำการติดป้ายห้ามนำสัตว์ทุกชนิดเข้าไปในบริเวณสระว่ายน้ำ | - | ภาพที่ 2.2-6 การบริหารจัดการสระว่ายน้ำ |

ป้ายห้ามนำสัตว์เลี้ยงเข้าภายในโครงการ

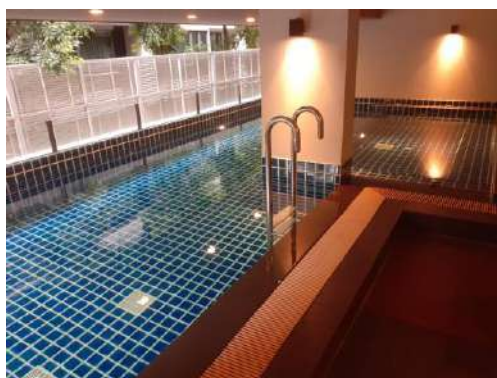
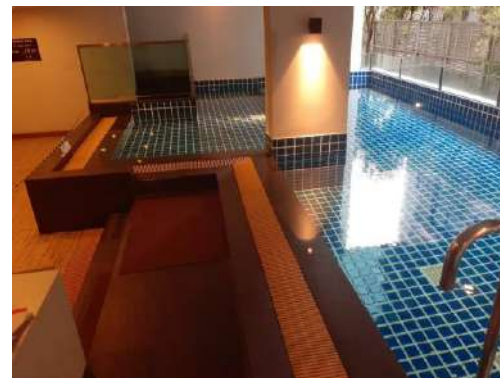
| องค์ประกอบทางสิ่งแวดล้อม | มาตรการป้องกันและแก้ไขผลกระทบสิ่งแวดล้อม | ผลการปฏิบัติและรายละเอียดการปฏิบัติตามมาตรการ ฯ | | ปัญหา/อุปสรรค/แนวทางการแก้ไข | เอกสารอ้างอิง |
|---|---|---|---|---|---|
| 2) โครงสร้างและความปลอดภัยและอุบัติเหตุการจมน้ำ | 1. โครงสร้างของสระว่ายน้ำเป็นคอนกรีตเสริมเหล็ก มีความมั่นคงแข็งแรง น้ำซึ่งไม่ได้ ผ่นเรียบ อยู่ในสภาพดีและทำความสะอาดง่าย | ✓ | - โครงสร้างของสระว่ายน้ำของโครงการเป็นคอนกรีตเสริมเหล็ก มีความมั่นคงแข็งแรง น้ำซึ่งไม่ได้ ผ่นเรียบ อยู่ในสภาพดี และทำความสะอาดง่าย | - | ภาพที่ 2.2-6 การบริหารจัดการสระว่ายน้ำ |

โครงสร้างสระว่ายน้ำ

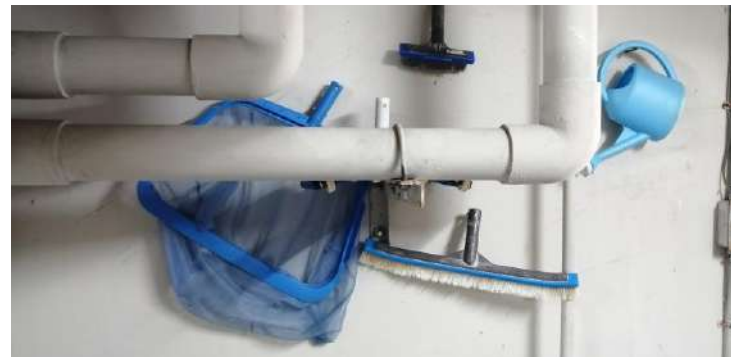
| องค์ประกอบทางสิ่งแวดล้อม | มาตรการป้องกันและแก้ไขผลกระทบสิ่งแวดล้อม | ผลการปฏิบัติและรายละเอียดการปฏิบัติตามมาตรการ ฯ | | ปัญหา/อุปสรรค/แนวทางการแก้ไข | เอกสารอ้างอิง |
|---|---|---|---|---|---|
| | 3. จัดให้มีอุปกรณ์ เครื่องมือสำหรับใช้ทำความสะอาดสระว่ายน้ำได้แก่ เครื่องดูดตะกอน แปรงขัดสารชนิดลวด ทองเหลืองและพลาสติก รวมทั้งตะแกรงข้อนวัสตุแขวนลอย | ✓ | - ทางโครงการมีอุปกรณ์หรือเครื่องมือที่ใช้สำหรับทำความสะอาดสระว่ายน้ำของโครงการให้สะอาดอยู่เสมอ | - | ภาพที่ 2.2-6 การบริหารจัดการสระว่ายน้ำ |

อุปกรณ์ทำความสะอาดสระว่ายน้ำ

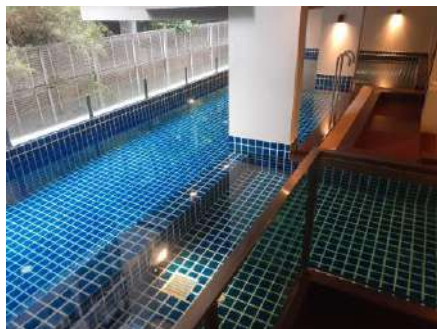
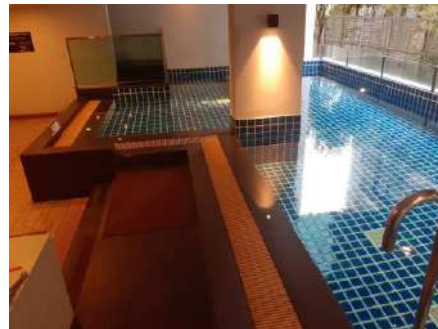
ภาพที่ 2.2-6 (ต่อ) การบริหารจัดการสระว่ายน้ำ

| องค์ประกอบทางสิ่งแวดล้อม | มาตรการป้องกันและแก้ไขผลกระทบสิ่งแวดล้อม | ผลการปฏิบัติและรายละเอียดการปฏิบัติตามมาตรการ ฯ | | ปัญหา/อุปสรรค/แนวทางการแก้ไข | เอกสารอ้างอิง |
|---|---|---|---|---|---|
| | 5. จัดให้มีแสงสว่างเพียงพอทั่วบริเวณสระว่ายน้ำ เพื่อให้มองเห็นได้ชัดเจน ในกรณีที่มีการเปิดใช้สระว่ายน้ำกลางคืน | ✓ | - บริเวณสระว่ายน้ำของโครงการมีไฟส่องสว่างที่เพียงพอในเวลากลางคืน ที่สามารถให้ผู้มาใช้งานสระว่ายน้ำมองเห็นได้ชัดเจน | - | ภาพที่ 2.2-6 การบริหารจัดการสระว่ายน้ำ |

ไฟส่องสว่างบริเวณสระว่ายน้ำ
