รายงานผลการปฏิบัติตามมาตรการป้องกันและแก้ไขผลกระทบสิ่งแวดล้อม และมาตรการติดตามตรวจสอบคุณภาพสิ่งแวดล้อม (ระยะดำเนินการ)
โรงแรม เลอ เมริเดียน ภูเก็ต บีช รีสอร์ท ประจำปี เดือน มกราคม-มิถุนายน พ.ศ. 2566

ภาคผนวก ก
ภาพถ่ายประกอบรายงาน

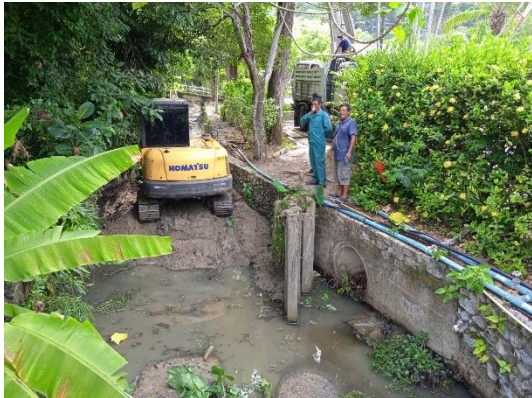
ภาพที่ 1 รางระบายน้ำฝน

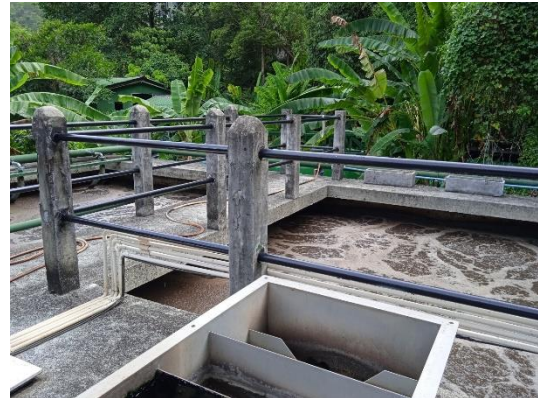
ภาพที่ 2 ระบบบำบัดน้ำเสีย

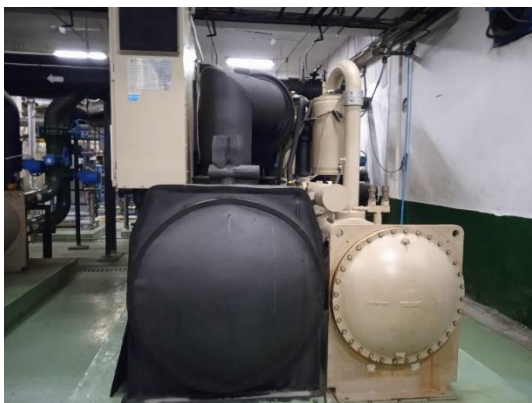
ภาพที่ 3 Chiller

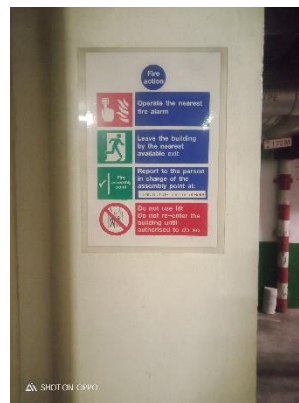
ภาพที่ 4 มาตรการปฏิบัติเมื่อเกิดเหตุไฟไหม้

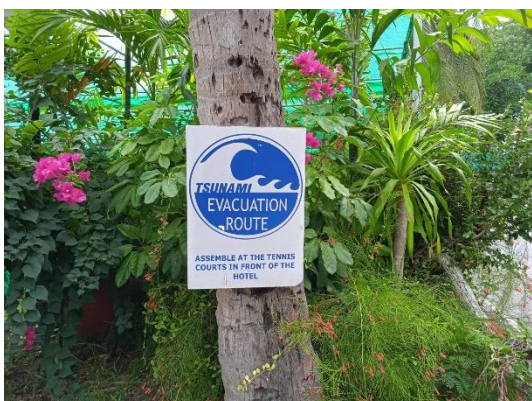
ภาพที่ 5 ป้ายบอกทางหนีคลื่น

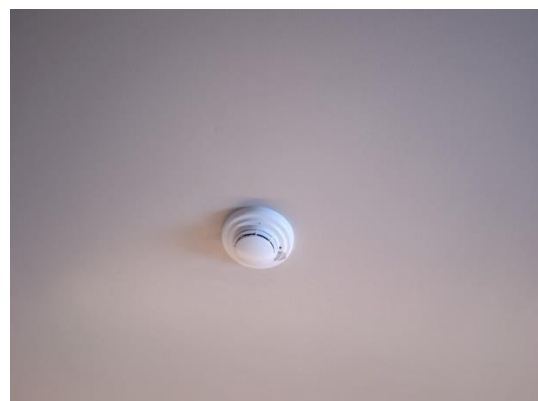
ภาพที่ 6 เครื่องตรวจจับควัน

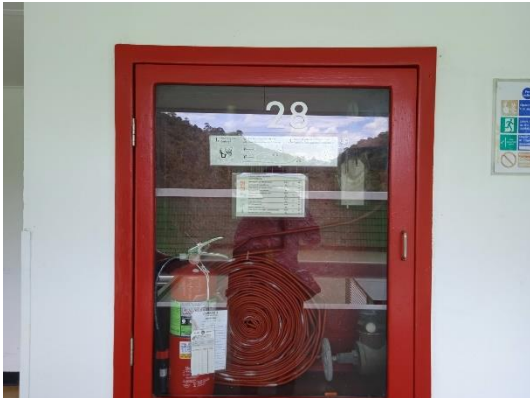
ภาพที่ 7 อุปกรณ์ป้องกันอัคคีภัย

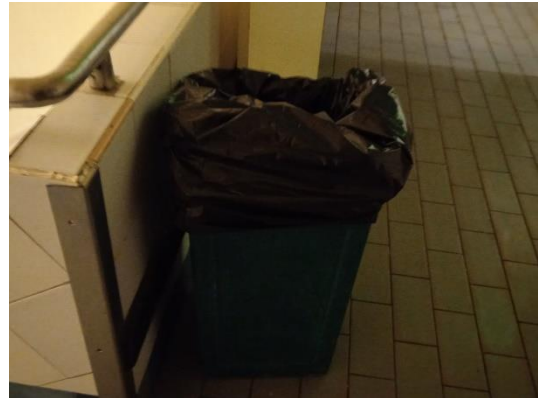
ภาพที่ 8 ถังขยะ

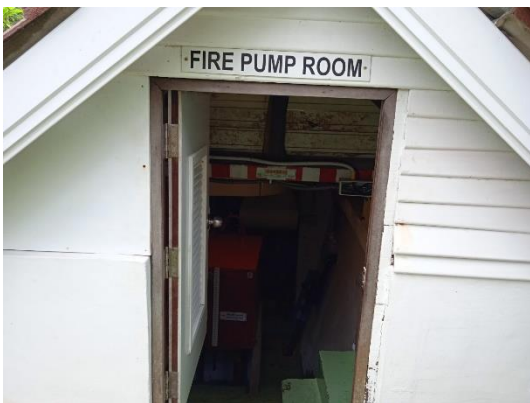
ภาพที่ 9 ป้อนน้ำดับเพลิง

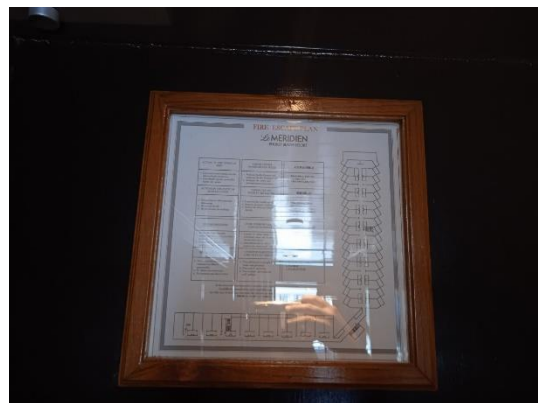
ภาพที่ 10 แผนผังเส้นทางหนีไฟ

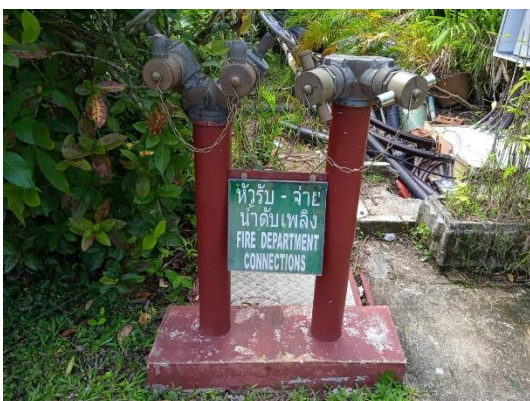
ภาพที่ 11 หวัรับน้ำดับเพลิง

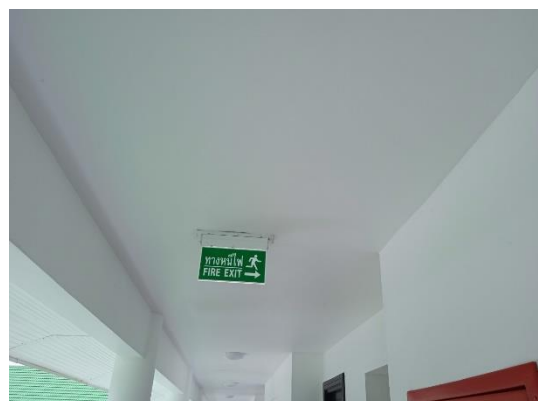
ภาพที่ 12 ป้ายบอกทางหนีไฟ

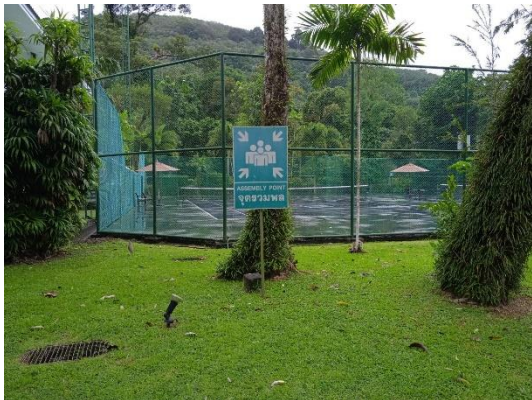
ภาพที่ 13 จุดรวมพล

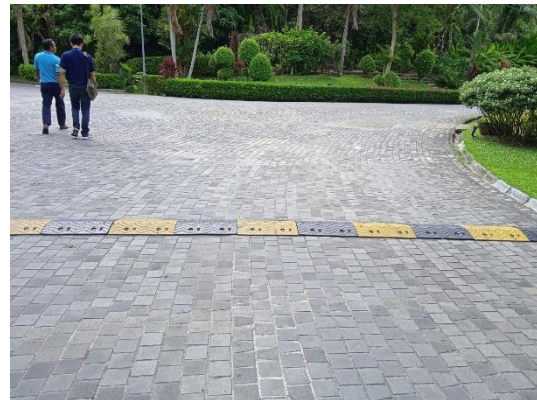
ภาพที่ 14 สันชะลอความเร็ว

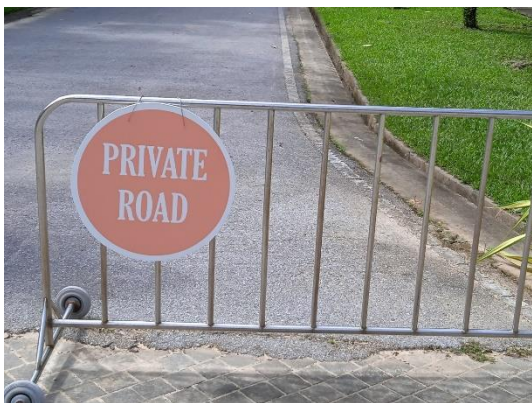
ภาพที่ 15 แผงกั้นทางเข้า-ออกโรงแรม

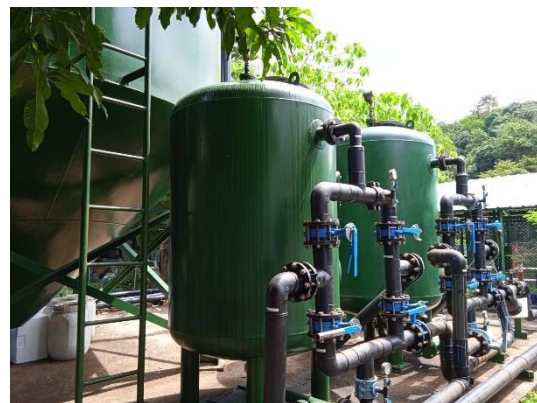
ภาพที่ 16 ระบบปรับปรุงคุณภาพน้ำ

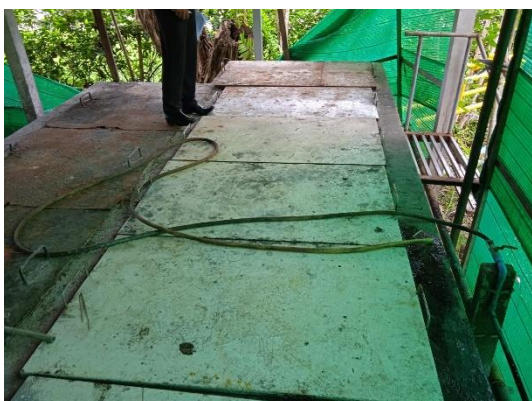
ภาพที่ 17 บ่อดักไขมัน

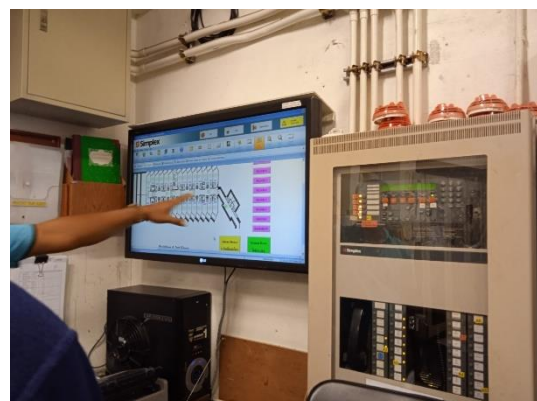
ภาพที่ 18 ห้องควบคุมระบบป้องกันอัคคีภัย

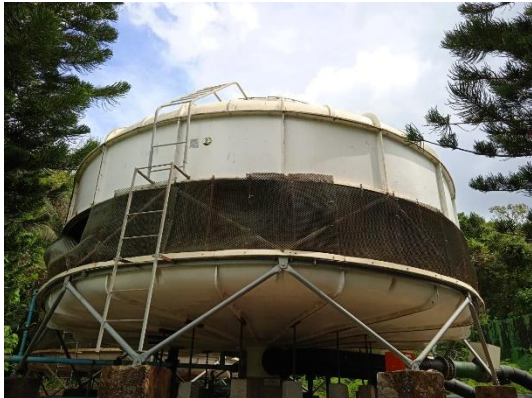
ภาพที่ 19 หอผึ่งเย็น (Cooling)

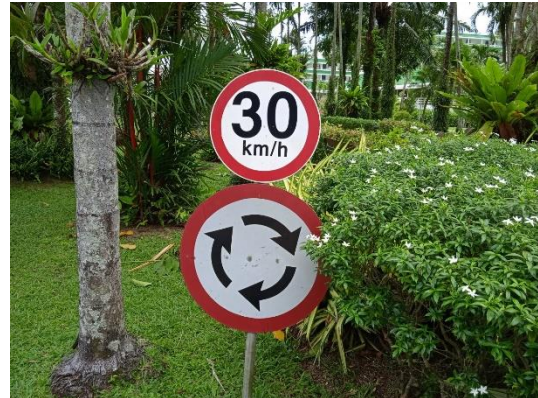
ภาพที่ 20 ป้ายจำกัดความเร็ว

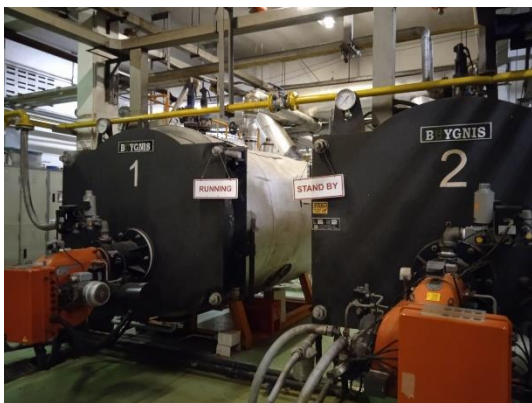
ภาพที่ 21 เครื่องผลิตไอน้ำ (Boiler)

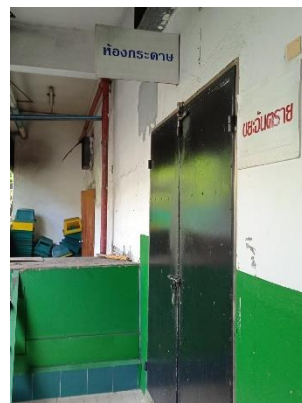
ภาพที่ 22 ห้องพักขยะอันตรายและรีไซเคิล

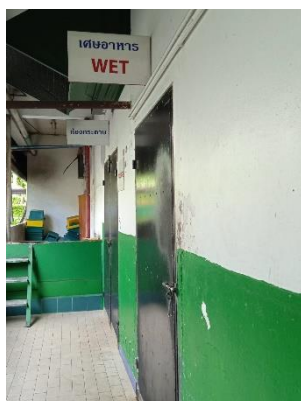
ภาพที่ 23 ห้องพักขยะเปียก

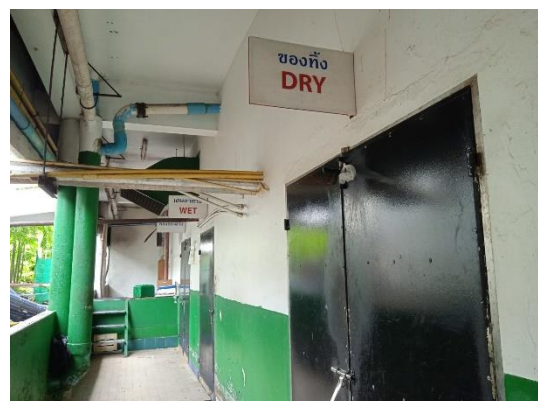
ภาพที่ 24 ห้องพักขยะแห้ง

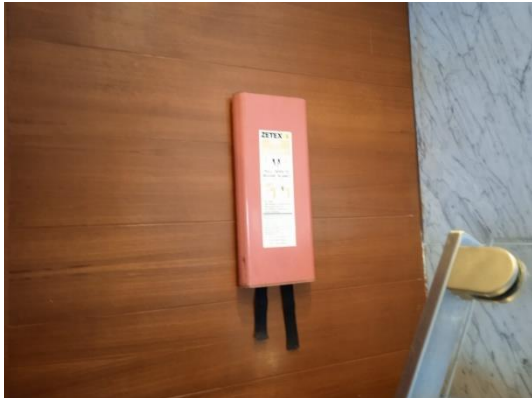
ภาพที่ 25 ผ้าห่มกันไฟ

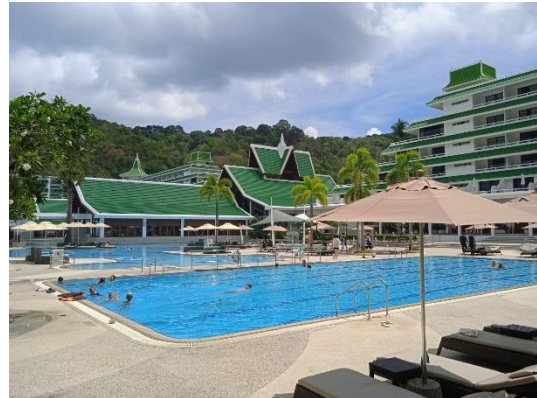
ภาพที่ 26 สระว่ายน้ำ

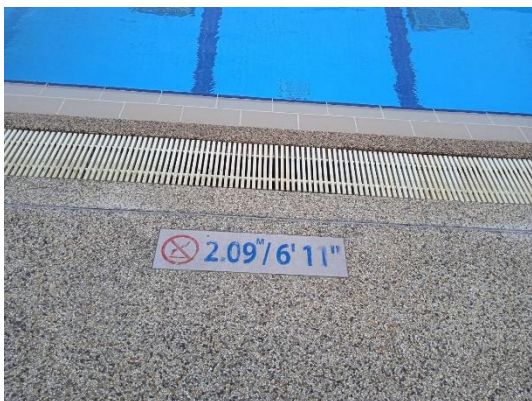
ภาพที่ 27 ป้ายบอกความลึกสระว่ายน้ำ

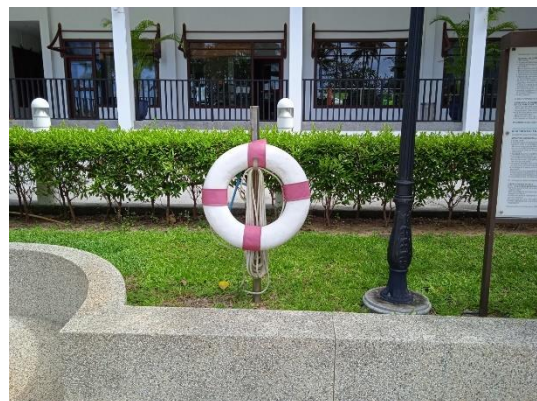
ภาพที่ 28 ห่วงยางชูชีพ

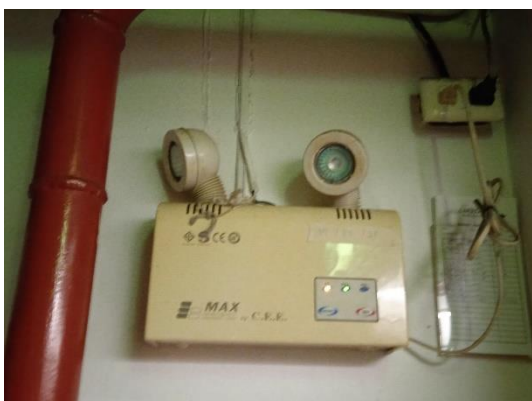
ภาพที่ 29 ไฟส่องสว่างฉุกเฉิน

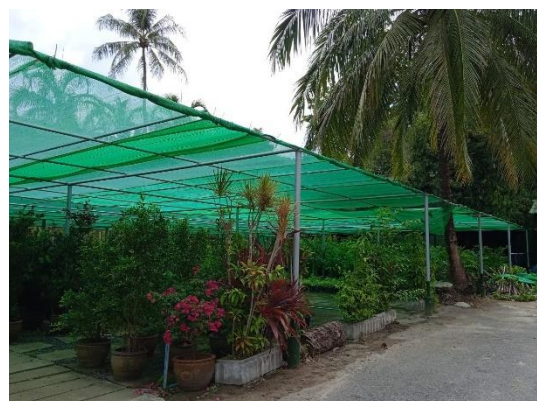
ภาพที่ 30 เรือนเพาะชำ

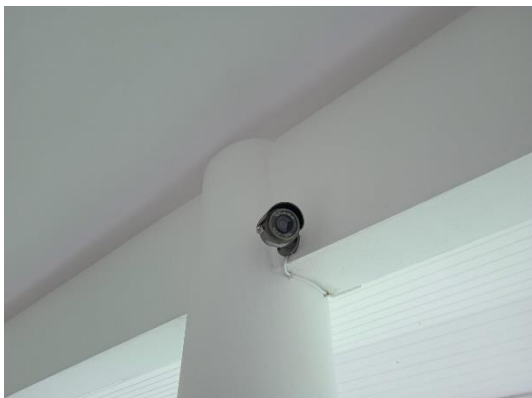
ภาพที่ 31 กล้องวงจรปิด

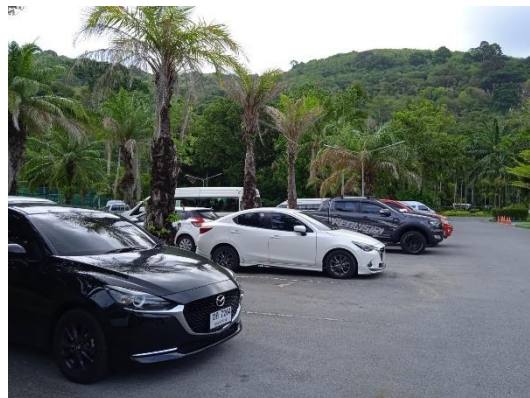
ภาพที่ 32 ลานจอดรถยนต์

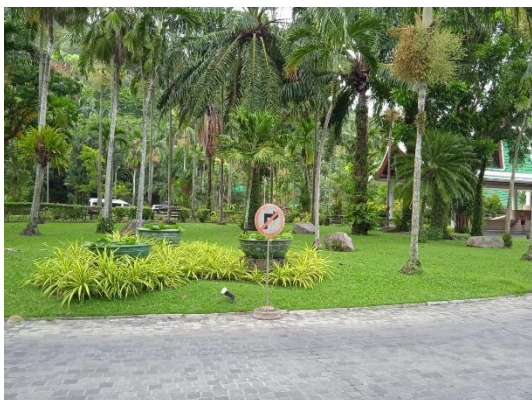
ภาพที่ 33 ป้ายจราจร

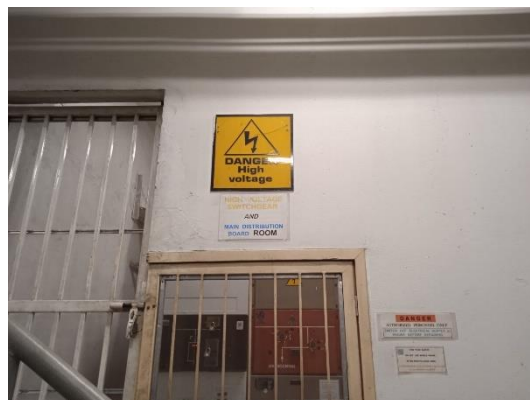
ภาพที่ 34 ป้ายเตือนอันตรายไฟฟ้าแรงสูง

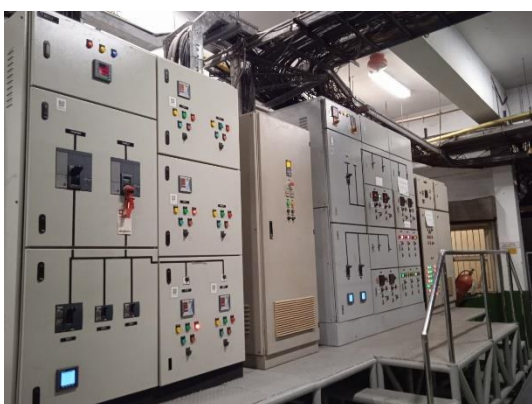
ภาพที่ 35 ตู้ควบคุมระบบไฟฟ้า

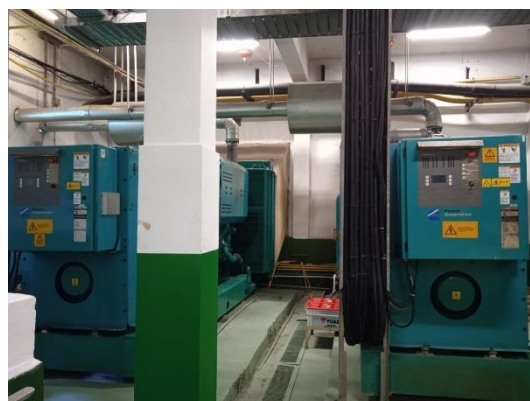
ภาพที่ 36 เครื่องกำเนิดไฟฟ้าสำรอง
