**รายงานผลการปฏิบัติตามมาตรการป้องกัน
และแก้ไขผลกระทบสิ่งแวดล้อม
และมาตรการติดตามตรวจสอบคุณภาพสิ่งแวดล้อม**

โครงการ เอไอเอ รัชดา 2

ฉบับประจำเดือนมกราคม ถึงเดือนพฤษภาคม พ.ศ. 2566

ระยะก่อสร้าง

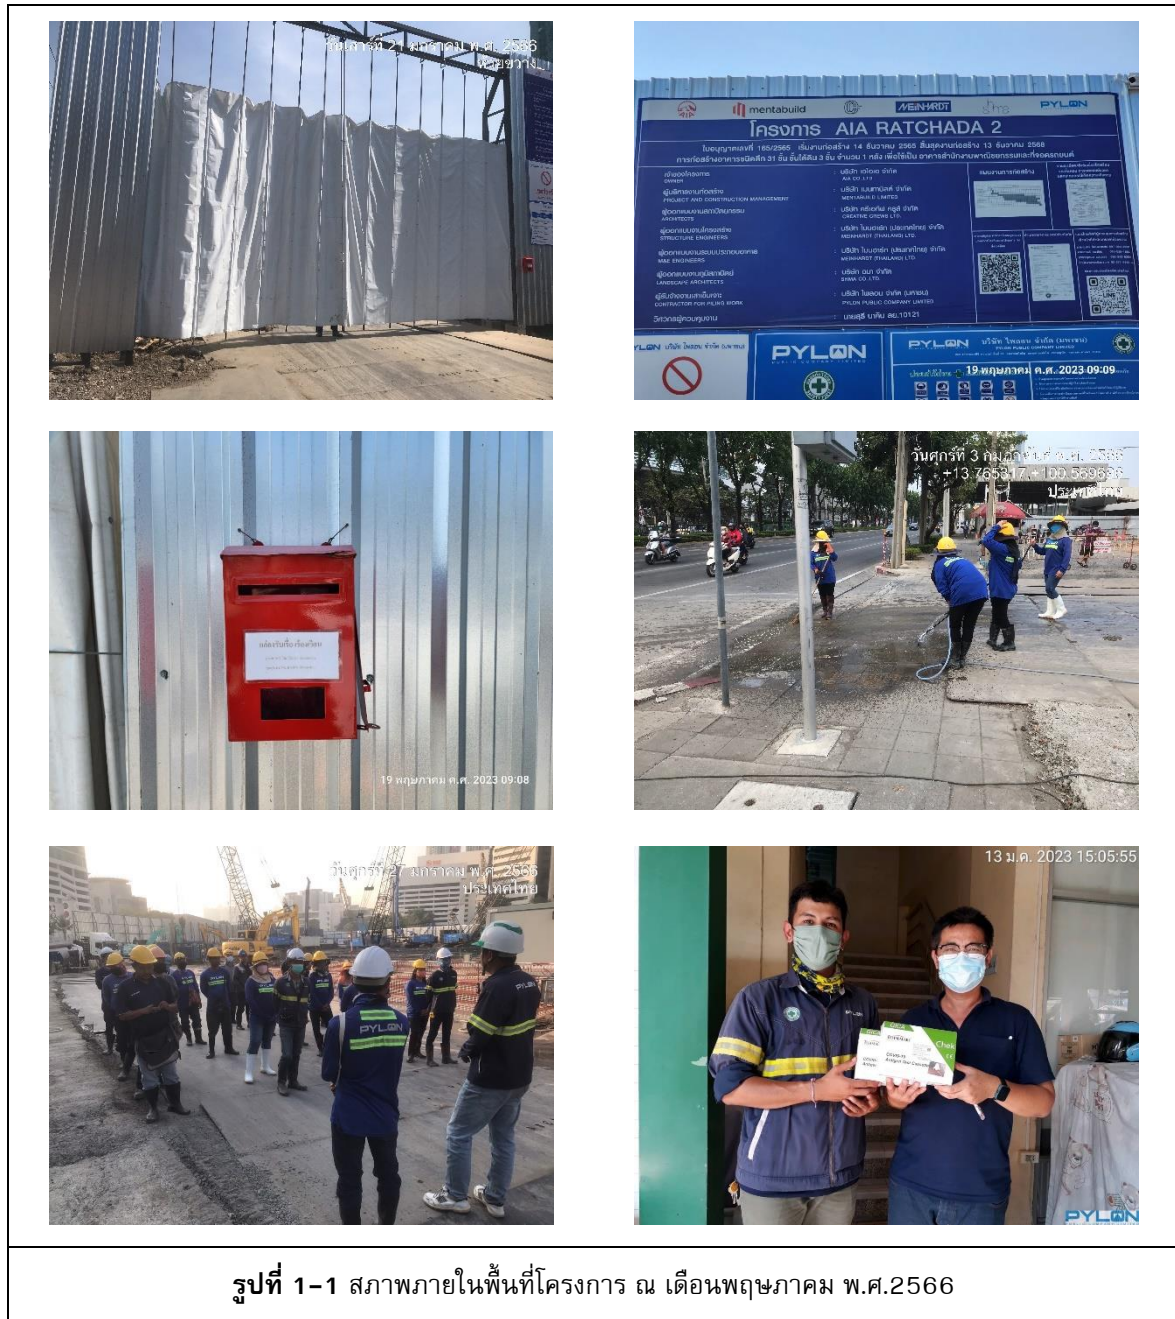
สถานภาพทั่วไปของโครงการ (ระยะก่อสร้าง) ณ เดือนพฤษภาคม พ.ศ. 2566 แสดงดัง รูปที่ 1-1
