บทที่ 2

ผลการปฏิบัติตามมาตรการป้องกันและแก้ไขผลกระทบสิ่งแวดล้อม

การดำเนินการโครงการ JW STATION@RAMINTRA จะก่อให้เกิดผลกระทบทั้งทางด้านบวกและด้านลบต่อทรัพยากรสิ่งแวดล้อม จำเป็นต้องมีมาตรการในการป้องกันและแก้ไขผลกระทบสิ่งแวดล้อม โดยมีการกำหนดจากการใช้ข้อมูลของการประเมินผลกระทบสิ่งแวดล้อมที่อาจเกิดขึ้นจากโครงการต่อทรัพยากรสิ่งแวดล้อมทั้งระยะก่อสร้างและระยะดำเนินการ ซึ่งมาตรการที่กำหนดขึ้นจะช่วยบรรเทาหรือลดระดับความรุนแรงของผลกระทบที่อาจเกิดขึ้นดังกล่าว การกำหนดมาตรการต้องอยู่ภายใต้เงื่อนไขที่สามารถปฏิบัติได้จริง เพื่อเป็นแนวทางในการแก้ไขและลดความรุนแรงของผลกระทบให้อยู่ในระดับที่ยอมรับได้

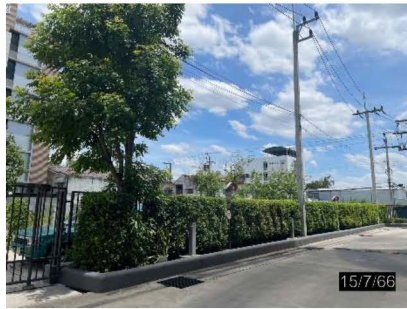
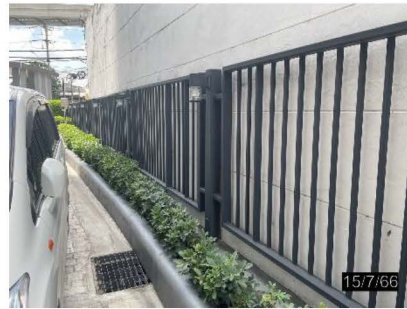
ภาพที่ 2-1 รั้วรอบพื้นที่โครงการ

1. ทรัพยากรสิ่งแวดล้อม ทางกายภาพ				
1.1 ลักษณะภูมิประเทศ	1) จัดให้มีรั้วรอบพื้นที่โครงการเพื่อกันขอบเขตพื้นที่อย่างชัดเจน	✓	โครงการได้สร้างรั้วรอบพื้นที่โครงการเพื่อกันขอบเขตพื้นที่ไว้ อย่างชัดเจน	ภาพที่ 2-1

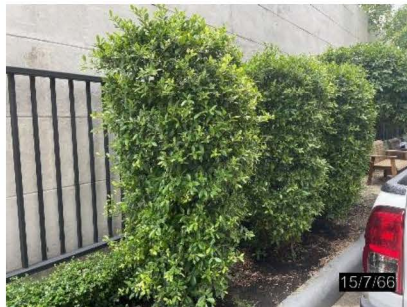
ภาพที่ 2-2 ต้นไม้ภายในโครงการและตลอดแนวเขตที่ดิน

2) จัดให้มีการปลูกไม้ยืนต้น ไม้พุ่ม ไม้คลุมดิน ภายในโครงการ โดยเฉพาะบริเวณแนวเขตที่ดินเพื่อให้พืชช่วยยึดหน้าดิน	✓	โครงการมีการปลูกต้นไม้ภายในโครงการ และตลอดแนวเขต ที่ดิน	ภาพที่ 2-2

5. ปลุกไม้ยืนต้น ได้แก่ อินทนิลน้ำ แคนา มะฮอกกานี และโอศกอินเดีย เป็นต้น ซึ่งต้นไม้ดังกล่าวเป็นแนวกันชนช่วยลดระดับเสียงจากโครงการอีกทางหนึ่ง	✓	โครงการได้ปลุกไม้ยืนต้นเป็นแนวกันชนช่วยลดระดับเสียง	ภาพที่ 2-2

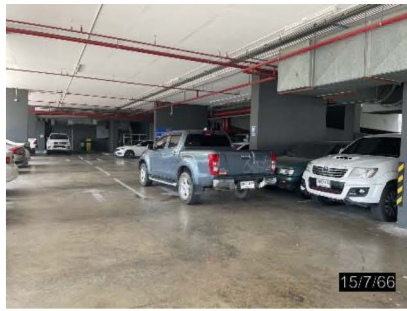
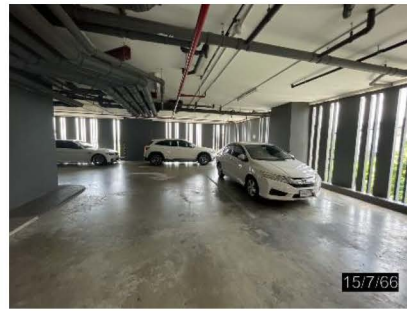
ภาพที่ 2-3 ที่จอดรถภายในโครงการ

1.2 คุณภาพอากาศ				
1.2.1 ฝุ่นละออง	1. จัดให้มีที่จอดรถชั้นที่ 1-3 มีลักษณะเปิดโล่ง ไม่ปิดทึบ มีลมพัดผ่าน ตลอดเวลา สามารถระบายอากาศอย่างสะดวกตลอดเวลา มิให้เกิดการ สะสมของมลพิษ	✓	โครงการจัดที่จอดรถชั้นที่ 1-3 ที่เปิดโล่ง ระบายอากาศได้ดี	ภาพที่ 2-3

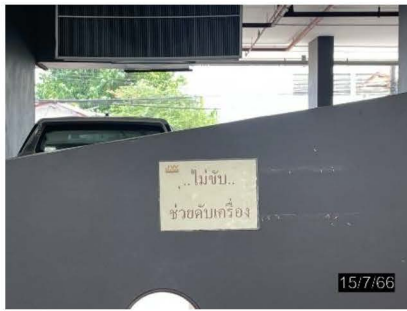
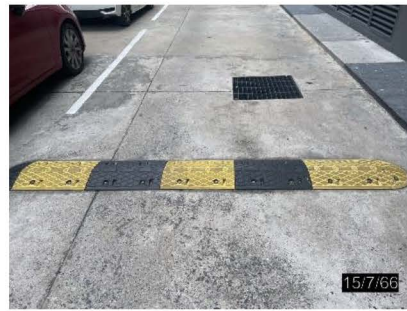
ภาพที่ 2-4 ป้ายห้ามติดเครื่องยนต์ทิ้งไว้ ภาพที่ 2-5 สันนูนเพื่อลดความเร็ว

2. ติดตั้งป้ายห้ามติดเครื่องยนต์ทิ้งไว้ภายในบริเวณพื้นที่จอดรถ ให้ สามารถสังเกตได้อย่างชัดเจนและทั่วถึง	✓	โครงการติดตั้งป้ายห้ามติดเครื่องยนต์ทิ้งไว้ภายในบริเวณ พื้นที่จอดรถ ที่สามารถสังเกตได้อย่างชัดเจนและทั่วถึง	ภาพที่ 2-4

1.3 เสียง	1. จัดให้มีการทำสันนุนชะลอความเร็วของรถบนถนนภายในโครงการ เพื่อชะลอความเร็วของรถ และลดเสียงจากการวิ่งของรถ	✓	โครงการได้จัดทำสันนุนชะลอความเร็วของรถบนถนนภายในโครงการ	ภาพที่ 2-5

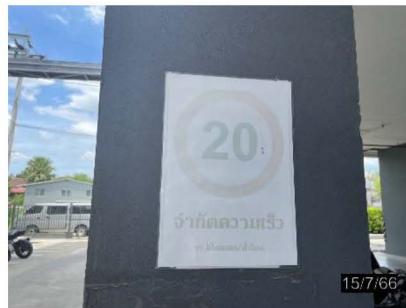
ภาพที่ 2-6 ป้ายจำกัดความเร็ว

3. ควบคุมความเร็วของรถภายในโครงการ เช่น ป้ายจำกัดความเร็ว สัญญาณลดความเร็ว เพื่อไม่ให้เกิดการฟุ้งกระจายของฝุ่นบนผิวถนน	✓	โครงการติดตั้งป้ายจำกัดความเร็ว และจัดทำสัญญาณเพื่อลด ความเร็ว ไว้บริเวณถนนภายในโครงการ	ภาพที่ 2-5 ภาพที่ 2-6

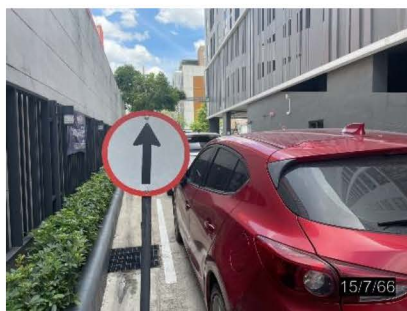
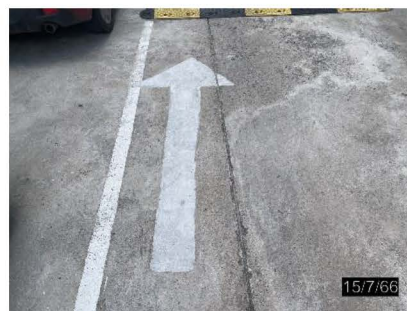
ภาพที่ 2-7 ป้ายและสัญลักษณ์จราจร

4. จัดทำป้ายและสัญลักษณ์จราจรบนพื้นทางให้ชัดเจนและไม่ ก่อให้เกิดความสับสนของผู้ขับขี่ ทำให้การเคลื่อนตัวของรถในโครงการ และบริเวณทางเข้า-ออกโครงการสามารถทำได้อย่างดีและปลอดภัย	✓	โครงการได้จัดทำป้ายและสัญลักษณ์จราจรบนพื้นถนน และ บริเวณทางเข้า-ออกโครงการไว้อย่างชัดเจน	ภาพที่ 2-7

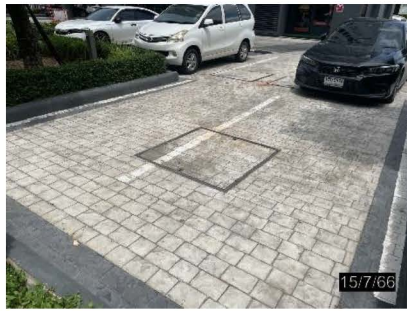
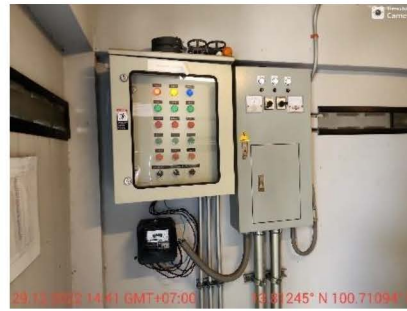
ภาพที่ 2-10 ระบบบำบัดน้ำเสีย

1.4 คุณภาพน้ำ	1. จัดให้มีระบบบำบัดน้ำเสีย จำนวน 1 ชุด เป็นระบบบำบัดน้ำเสียชนิดตะกอนเร่ง (Activated Sludge) จำนวน 1 ชุด ออกแบบให้รองรับน้ำเสียได้ 180 ลูกบาศก์เมตร/วัน รองรับน้ำเสียจากโครงการปริมาณ 156 ลูกบาศก์เมตร/วัน ได้อย่างเพียงพอ	✓	โครงการจัดให้มีระบบบำบัดน้ำเสีย จำนวน 1 ชุด เป็นระบบบำบัดน้ำเสียชนิดตะกอนเร่ง (Activated Sludge)	ภาพที่ 2-10

3.3 การบำบัดน้ำเสีย	1. โครงการจัดให้มีระบบบำบัดน้ำเสีย จำนวน 1 ชุด เป็นระบบบำบัดน้ำเสียชนิดตะกอนเร่ง (Activated Sludge) จำนวน 1 ชุด ออกแบบให้รองรับน้ำเสียได้ 180 ลูกบาศก์เมตร/วัน รองรับน้ำเสีย ปริมาณ 156 ลูกบาศก์เมตร/วัน ได้อย่างเพียงพอ	✓ โครงการจัดให้มีระบบบำบัดน้ำเสีย จำนวน 1 ชุด เป็นระบบบำบัดน้ำเสียชนิดตะกอนเร่ง (Activated Sludge) จำนวน 1 ชุด ออกแบบให้รองรับน้ำเสียได้ 180 ลูกบาศก์เมตร/วัน รองรับน้ำเสีย ปริมาณ 156 ลูกบาศก์เมตร/วัน ได้อย่างเพียงพอ		ภาพที่ 2-10

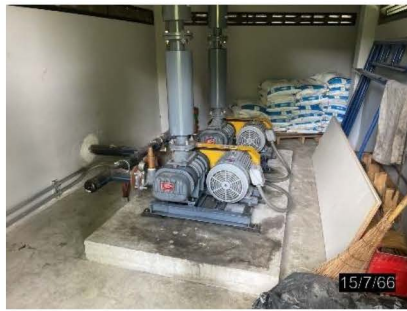
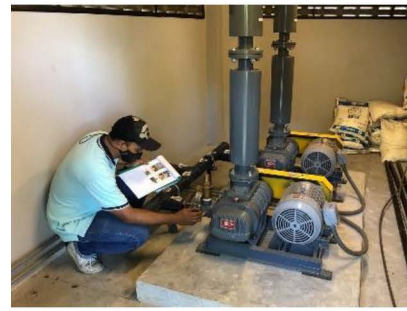
ภาพที่ 2-11 Aeration Tank

5. จัดให้มี Media ในส่วนเติมอากาศหลัก (Aeration Tank) เพื่อเพิ่มประสิทธิภาพในการบำบัดน้ำเสีย โดยใช้สื่อชีวภาพเป็นตัวกลางเพื่อให้จุลินทรีย์ชนิดใช้อากาศช่วยในการย่อยสลายสารอินทรีย์ยึดเกาะเป็นฟิล์มชีวภาพ โดยตัวกลางมีปริมาตร 20.41 ลูกบาศก์เมตร มีพื้นที่ผิว 2,142.86 ตารางเมตร มีพื้นที่ผิวจำเพาะ 105 ตารางเมตร/ลูกบาศก์เมตร	✓	โครงการได้จัดให้มี Media ในส่วนเติมอากาศหลัก (Aeration Tank) เพื่อเพิ่มประสิทธิภาพในการบำบัดน้ำเสีย โดยใช้สื่อชีวภาพเป็นตัวกลาง	ภาพที่ 2-11

5. จัดให้มี Media ในส่วนเติมอากาศหลัก (Aeration Tank) เพื่อเพิ่มประสิทธิภาพในการบำบัดน้ำเสีย โดยใช้สื่อชีวภาพเป็นตัวกลางเพื่อให้จุลินทรีย์ชนิดใช้อากาศช่วยในการย่อยสลายสารอินทรีย์ยึดเกาะเป็นฟิล์มชีวภาพ โดยตัวกลางมีปริมาตร 20.41 ลูกบาศก์เมตร มีพื้นที่ผิว 2,142.86 ตารางเมตร มีพื้นที่ผิวจำเพาะ 105 ตารางเมตร/ลูกบาศก์เมตร	✓ โครงการได้จัดให้มี Media ในส่วนเติมอากาศหลัก (Aeration Tank) เพื่อเพิ่มประสิทธิภาพในการบำบัดน้ำเสีย		ภาพที่ 2-11

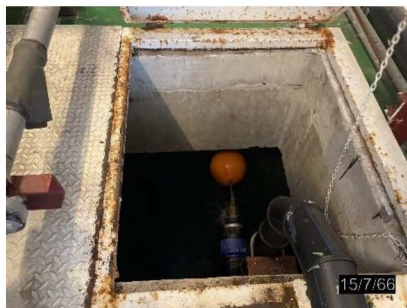
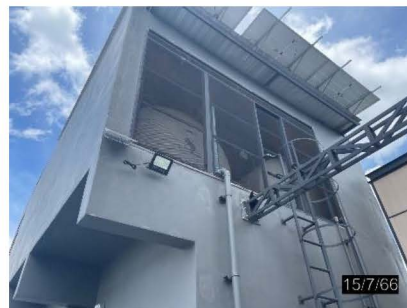
ภาพที่ 2-13 น้ำสำรองเก็บไว้ในถังเก็บน้ำใต้ดิน และถังเก็บน้ำชั้นดาดฟ้า

3. คุณค่าการใช้ประโยชน์ ของมนุษย์				
3.1 การใช้น้ำ	1. จัดให้มีน้ำสำรองเก็บไว้ในถังเก็บน้ำใต้ดิน และถังเก็บน้ำชั้นตาดฟ้า โดยสำรองน้ำใช้ได้นานประมาณ 1.2 วัน (ไม่น้อยกว่า 1 วัน)	✓	โครงการได้จัดให้มีน้ำสำรองเก็บไว้ในถังเก็บน้ำใต้ดิน และถังเก็บน้ำชั้นตาดฟ้า ตามเงื่อนไขที่กำหนด	ภาพที่ 2-13

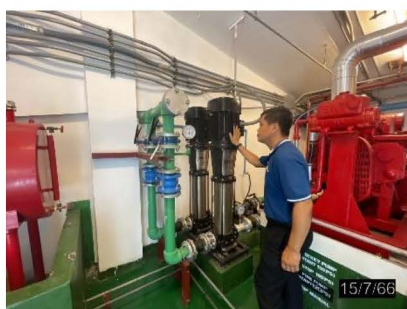
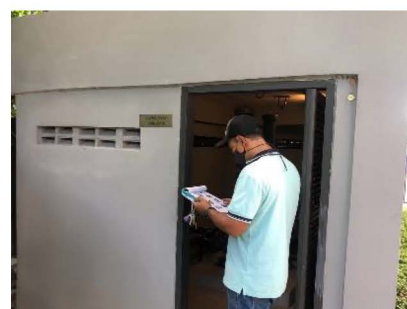
ภาพที่ 2-15 เจ้าหน้าที่ดูแลรักษาระบบ ภาพที่ 2-16 เจ้าหน้าที่ตรวจสอบระบบ
ท่อประปา

3. จัดให้มีเจ้าหน้าที่คอยดูแลรักษาระบบเส้นท่อประปาให้อยู่ในสภาพดี	✓	โครงการจัดเจ้าหน้าที่คอยดูแลรักษาระบบเส้นท่อประปาให้อยู่ในสภาพดีอยู่เสมอ	ภาพที่ 2-15

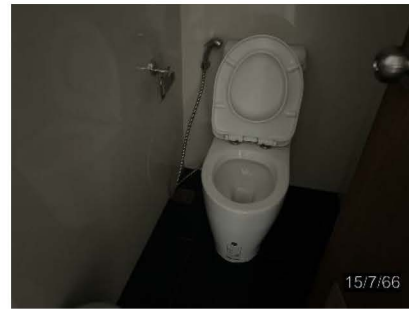
ภาพที่ 2-18 สุขภัณฑ์ประหยัดน้ำ

4. ออกแบบโดยเลือกใช้สุขภัณฑ์ที่ประหยัดน้ำ หรืออุปกรณ์ที่มีประสิทธิภาพสูงทั้งก๊อกประหยัดน้ำ ชักโครกและหัวฉีดประหยัดน้ำ	✓	โครงการเลือกใช้สุขภัณฑ์ที่ประหยัดน้ำ หรืออุปกรณ์ที่มีประสิทธิภาพสูงทั้งก๊อกประหยัดน้ำ ชักโครกและหัวฉีดประหยัดน้ำ	ภาพที่ 2-18

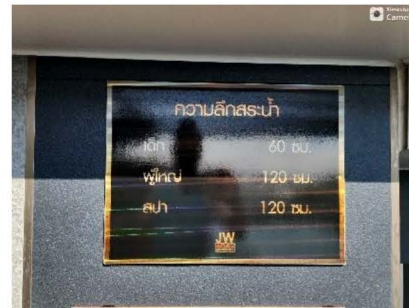
ภาพที่ 2-20 ป้ายบอกระยะความลึก
ของสระว่ายน้ำ

2) จัดให้มีป้ายบอกระดับความลึกหรือเลขบอกตัวระดับความลึกที่สามารถมองเห็นได้ชัดเจน โดยมีตัวเลขแสดงความลึกเป็นระยะๆ อย่างน้อย 3 ระยะ	✓ โครงการได้จัดให้มีป้ายบอกระดับความลึก จำนวน 3 ระยะ		ภาพที่ 2-20

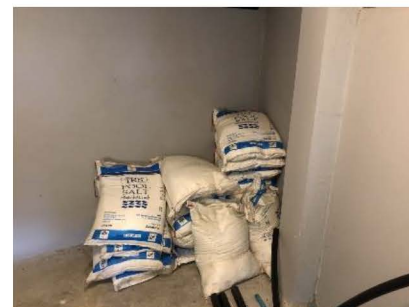
ภาพที่ 2-24 ใช้ระบบเกลือในการฆ่าเชื้อ
โรคในสระว่ายน้ำ

2. ผลกระทบด้านคุณภาพน้ำสระว่ายน้ำ			
	1) ในการฆ่าเชื้อโรคในสระว่ายน้ำจะใช้ระบบเกลือ (Salt Chlorinator)	✓ โครงการได้ใช้ระบบเกลือ (Salt Chlorinator) ในการฆ่าเชื้อโรคในสระว่ายน้ำ		ภาพที่ 2-29

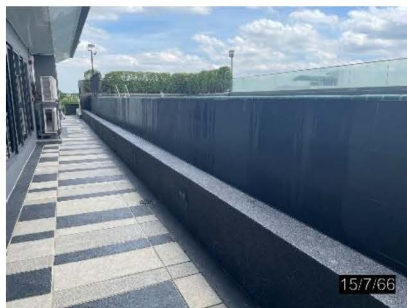
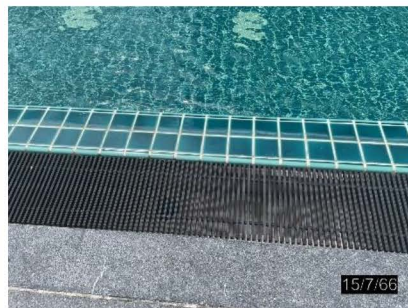
ภาพที่ 2-29 โครงสร้างของสระว่ายน้ำ

3.2.2 โครงสร้างสระว่ายน้ำ	1. มาตรการด้านโครงสร้าง			
	1) โครงสร้างของสระว่ายน้ำเป็นคอนกรีตเสริมเหล็ก มีความมั่นคงแข็งแรง น้ำซึมไม่ได้ ผนังเรียบอยู่ในสภาพดี และทำความสะอาดง่าย	✓ โครงสร้างของสระว่ายน้ำเป็นคอนกรีตเสริมเหล็ก มีความมั่นคงแข็งแรง น้ำซึมไม่ได้ ผนังเรียบอยู่ในสภาพดี และทำความสะอาดง่าย		ภาพที่ 2-29

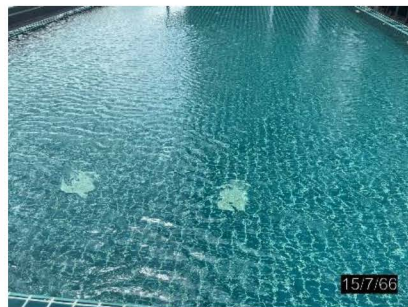
ภาพที่ 2-30 รางระบายน้ำล้นมีฝาปิด
รอบสระว่ายน้ำ

2) จัดให้มีรางระบายน้ำล้นมีฝาปิดรอบสระว่ายน้ำ ความกว้าง 60 เซนติเมตร ไม่เป็นสนิม แข็งแรงทำความสะอาดง่าย อยู่ในสภาพดีและไม่มีน้ำล้นออกจากราง	✓ จัดให้มีรางระบายน้ำล้นมีฝาปิดรอบสระว่ายน้ำ ความกว้าง 60 เซนติเมตร ไม่เป็นสนิม แข็งแรงทำความสะอาดง่าย อยู่ในสภาพดีและไม่มีน้ำล้นออกจากราง		ภาพที่ 2-30

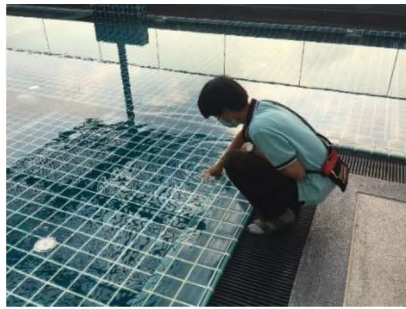
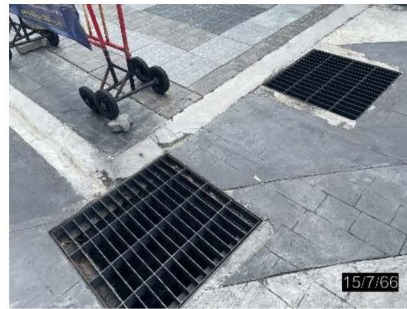
ภาพที่ 2-32 ตรวจสอบสภาพพื้นสระว่ายน้ำ ภาพที่ 2-33 ท่อระบายน้ำเข้าสู่บ่อหนองน้ำ

4) ตรวจสอบสภาพพื้นสระว่ายน้ำให้อยู่ในสภาพดี ไม่แตกร้าว เป็นประจำสม่ำเสมอ	✓ ตรวจสอบสภาพพื้นสระว่ายน้ำให้อยู่ในสภาพดี ไม่แตกร้าว เป็นประจำสม่ำเสมอ		ภาพที่ 2-32
