ผลการปฏิบัติตามมาตรการป้องกันและ
แก้ไขผลกระทบสิ่งแวดล้อมและมาตรการติดตามตรวจสอบ
ผลกระทบสิ่งแวดล้อม

ตาราง 2-1 มาตรการป้องกันและแก้ไขผลกระทบสิ่งแวดล้อม (ระยะดำเนินการ) โครงการ ดีคอนโด ฟังก์

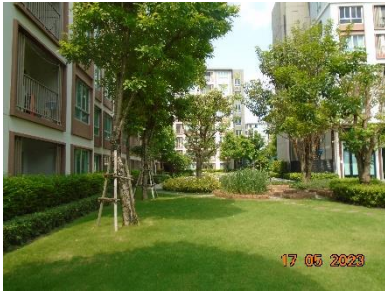
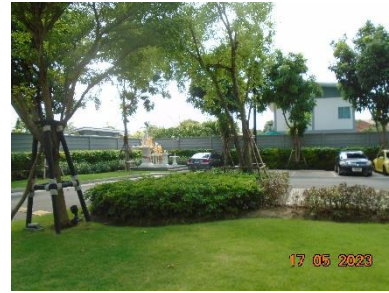
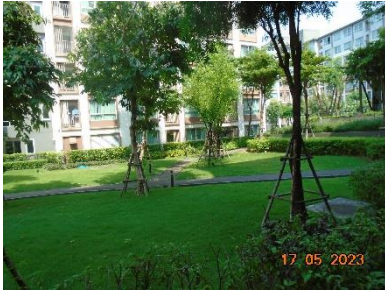
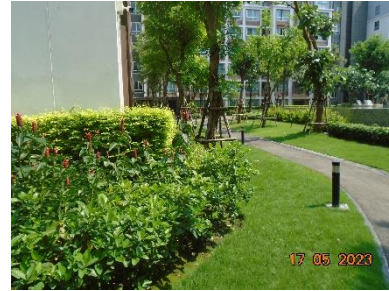
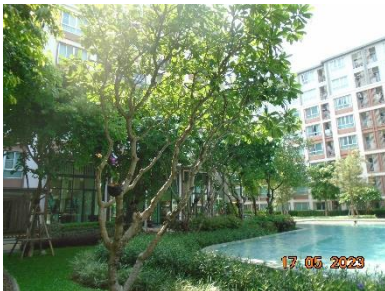
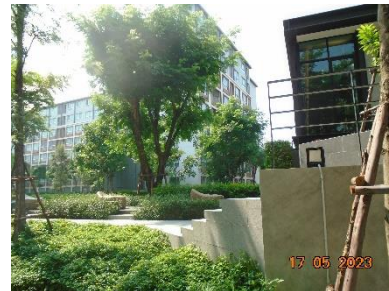
2. ทรัพยากรทางกายภาพ 2.1 สภาพภูมิประเทศ	1. จัดให้มีพื้นที่สีเขียว 4,468.35 ตารางเมตร	- โครงการจัดให้มีพื้นที่สีเขียว 4,468.35 ตารางเมตร	-	ภาคผนวก ข-2 แผนผังพื้นที่สีเขียวของโครงการ ภาพที่ 2-1 พื้นที่สีเขียวของโครงการ

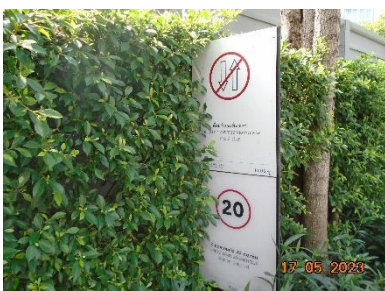
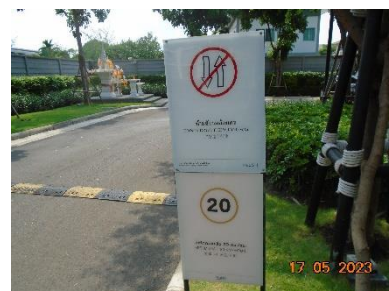
2.3 สภาพภูมิอากาศและปริมาณคุณภาพอากาศ	1. ควบคุมความเร็วของรถภายในโครงการเพื่อลดการฟุ้งกระจายของฝุ่นละออง เช่น ป้ายจำกัดความเร็ว เป็นต้น	- โครงการมีการควบคุมความเร็วรถภายในโครงการ โดยได้จัดทำป้ายจำกัดความเร็ว 20 กิโลเมตร/ชั่วโมง และมีการจัดทำสัญญาณชะลอความเร็วบริเวณเส้นทางการจราจร	-	ภาพที่ 2-3 ป้ายจำกัดความเร็วในพื้นที่โครงการ

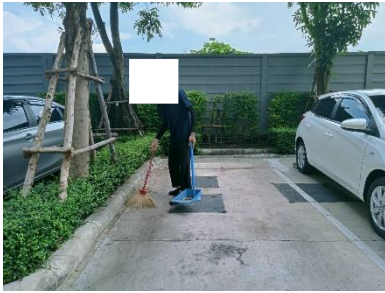
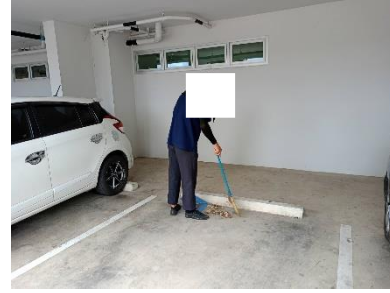
ภาพที่ 2-4 เจ้าหน้าที่ดูแลทำความสะอาดถนนและลานจอดรถของโครงการ

2. จัดให้มีเจ้าหน้าที่ดูแลรักษาความสะอาดของถนน และลานจอดรถอย่างสม่ำเสมอ	- นิติบุคคลอาคารชุดจัดให้มีแม่บ้านล้างทำความสะอาดบริเวณพื้นที่ทางการจราจรและพื้นที่จอดรถเพื่อช่วยลดการฟุ้งกระจายของฝุ่นอย่างสม่ำเสมอ	-	ภาพที่ 2-4 เจ้าหน้าที่ดูแลทำความสะอาดถนนและลานจอดของโครงการ

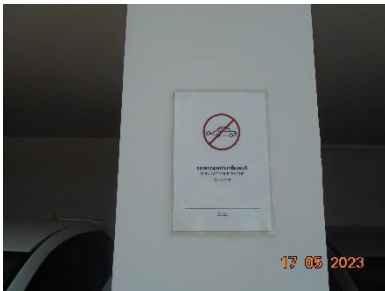
4. ติดป้ายห้ามติดเครื่องยนต์ทิ้งไว้บริเวณลานจอดรถยนต์ โดยดับเครื่องทันทีเมื่อจอดรถแล้ว	- โครงการมีการติดตั้งป้ายห้ามติดเครื่องยนต์ทิ้งไว้บริเวณพื้นที่จอดรถของทุกอาคารในตำแหน่งที่สามารถมองเห็นได้อย่างชัดเจนและทั่วถึง	-	ภาพที่ 2-6 ป้ายห้ามติดเครื่องยนต์บริเวณลานจอดรถ

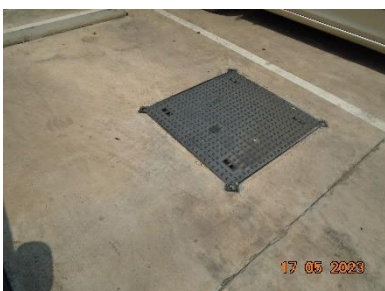
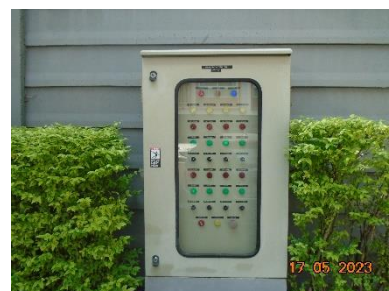
2.7 คุณภาพน้ำ	1. โครงการใช้ระบบบำบัดน้ำเสียของอาคาร จำนวน 11 ชุด แบ่งเป็น - ระบบบำบัดน้ำเสียแบบเฉพาะจุด เป็นถังคอนกรีตเสริมเหล็ก จำนวน 8 ชุด รองรับน้ำเสียจากอาคารพักอาศัย ตั้งแต่อาคาร A ถึง อาคาร D อาคารละ 2 ชุด - ระบบบำบัดน้ำเสียแบบชีวภาพ โดยอาศัยระบบบำบัดแบบเกราะ-กรองแบบเติมอากาศ เป็นถังบำบัดน้ำเสียแบบถังสำเร็จรูป จำนวน 2 ชุด รองรับน้ำเสียจากอาคารคลับเฮ้าส์-สรวายน้ำ และอาคารพักผ่อนรวมอาคารละ 1 ชุด - ระบบบำบัดน้ำเสียแบบชีวภาพ โดยอาศัยระบบบำบัดแบบเติมอากาศเลี้ยงตะกอน เป็นถังบำบัดน้ำเสียแบบถังสำเร็จรูป จำนวน 1 ชุด รองรับน้ำเสียจากอาคารป้อมยาม	- โครงการมีการติดตั้งระบบบำบัดน้ำเสียทั้งหมด 11 ชุด โดย แบ่งเป็น - ระบบบำบัดน้ำเสียแบบเฉพาะจุด เป็นถังคอนกรีตเสริมเหล็ก จำนวน 8 ชุด รองรับน้ำเสียจากอาคารพักอาศัย ตั้งแต่อาคาร A ถึง อาคาร D อาคารละ 2 ชุด - ระบบบำบัดน้ำเสียแบบชีวภาพ โดยอาศัยระบบบำบัดแบบเกราะ-กรองแบบเติมอากาศ เป็นถังบำบัดน้ำเสียแบบถังสำเร็จรูป จำนวน 2 ชุด รองรับน้ำเสียจากอาคารคลับเฮ้าส์-สรวายน้ำ และ อาคารพักผ่อนรวมอาคารละ 1 ชุด - ระบบบำบัดน้ำเสียแบบชีวภาพ โดยอาศัยระบบบำบัดแบบเติมอากาศเลี้ยงตะกอน เป็นถังบำบัดน้ำเสียแบบถังสำเร็จรูป จำนวน 1 ชุด รองรับน้ำเสียจากอาคารป้อมยาม	-	ภาพที่ 2-12 ระบบบำบัดน้ำเสียของโครงการ

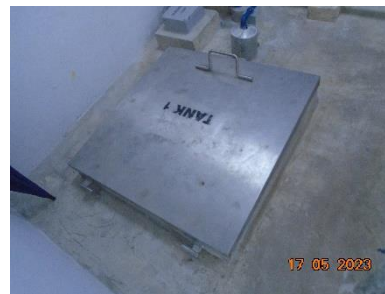
4. ผลกระทบต่อคุณค่าการใช้ประโยชน์ของมนุษย์ 4.1 การใช้น้ำ	1. จัดให้มีถังเก็บน้ำใต้ดินและถังเก็บน้ำชั้นดาดฟ้า โดยมีถังสำรองน้ำใต้ดินเป็นถังคอนกรีตเสริมเหล็กฝังใต้ดินจำนวน 2 ถัง/อาคาร ถังเก็บน้ำชั้นดาดฟ้า มีจำนวน 2 ถัง/อาคาร คิดเป็นปริมาตรความจุรวม 775.52 ลูกบาศก์เมตร	- โครงการจัดให้มีถังเก็บน้ำชั้นใต้ดินเป็นถังคอนกรีตเสริมเหล็ก จำนวน 2 ถัง/อาคาร และถังเก็บน้ำชั้นดาดฟ้าจำนวน 2 ถัง/อาคาร ซึ่งสามารถบรรจุปริมาณน้ำได้อย่างเพียงพอต่อความต้องการ	-	ภาพที่ 2-15 ถังเก็บน้ำใต้ดิน ภาพที่ 2-16 ถังเก็บน้ำดาดฟ้า

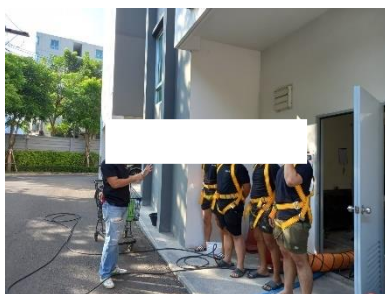
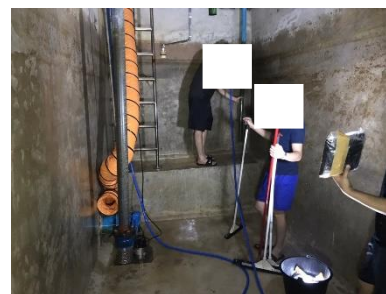
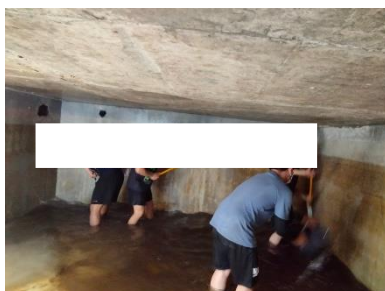
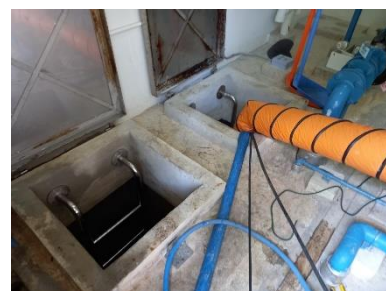
11. ล้างทำความสะอาดถังเก็บน้ำ ทุก 6 เดือน โดยประชาสัมพันธ์แจ้งกำหนด วัน เวลา และช่วงเวลาที่ทำการล้างให้ผู้พักอาศัยทราบล่วงหน้าก่อนทำความสะอาด	- นิติบุคคลอาคารชุดได้ดำเนินการล้างทำความสะอาดถังเก็บน้ำ ล่าสุดเมื่อวันที่ 30 พฤศจิกายน 2565 ซึ่งก่อนดำเนินการทางนิติบุคคลอาคารชุดได้มีการแจ้งและปิดประกาศให้ผู้พักอาศัยรับทราบ ประกอบกับทางนิติ มีการล้างทำความสะอาดถังเก็บน้ำในช่วงที่มการใช้งานน้อย เพื่อเป็นการป้องกันการเกิดผลกระทบต่อการใช้น้ำของผู้พักอาศัย	-	ภาคผนวก ข-9 แผนงานการดูแลระบบต่างๆ ของโครงการ ประจำปี พ.ศ. 2566 ภาพที่ 2-18 การตรวจสอบและทำความสะอาดถังเก็บน้ำใช้

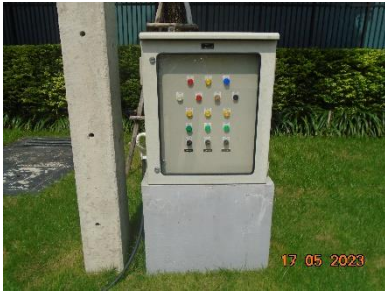
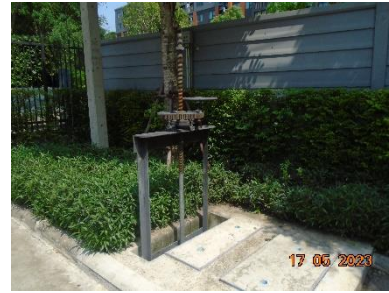
ภาพที่ 2-19 ตู้ควบคุมการระบายน้ำและบ่อน้ำของโครงการ

4.3 การระบายน้ำและการป้องกันน้ำท่วม	1. จัดให้มีการท่อน้ำในบ่อท่อน้ำ ขนาดความจุ 358.80 ลบ.ม. เพื่อชะลอน้ำฝนไว้ในโครงการก่อนระบายออกในอัตราที่ไม่เกินก่อนมีการพัฒนาโครงการ	- โครงการจัดให้มีบ่อท่อน้ำ ขนาดความจุ 258.80 ลบ.ม. เพื่อชะลอน้ำฝนในพื้นที่โครงการก่อนที่จะระบายลงรางน้ำสาธารณะในอัตราที่ไม่เกินก่อนการพัฒนาโครงการ	-	ภาพที่ 2-19 ตู้ควบคุมการระบายน้ำและบ่อท่อน้ำของโครงการ

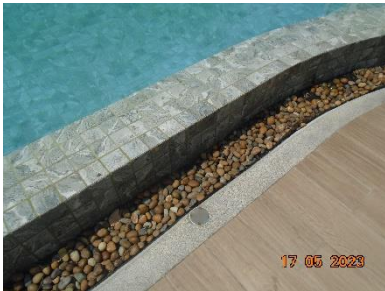
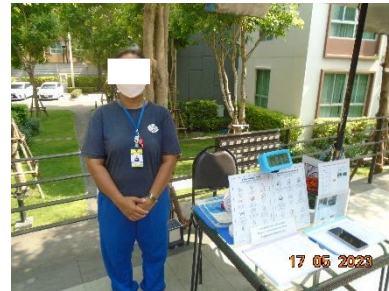
2. จัดให้มีรางระบายน้ำรอบสระว่ายน้ำ เพื่อรับน้ำล้นที่มีลักษณะทำความสะอาดง่ายและขนาดเพียงพอเพื่อรับน้ำล้นหรือมีบ่อพักน้ำล้น เพื่อให้สามารถรับน้ำล้นเพียงพอ	- บริเวณรอบสระว่ายน้ำจัดให้มีรางระบายน้ำ เพื่อรองรับน้ำที่ล้นออกจากสระ	-	ภาพที่ 2-20 รางระบายน้ำรอบสระว่ายน้ำ
