ผลการปฏิบัติตามมาตรการป้องกันและ  
แก้ไขผลกระทบสิ่งแวดล้อม

ตารางที่ 2-1 ผลการปฏิบัติตามมาตรการป้องกันและแก้ไขผลกระทบสิ่งแวดล้อม โครงการ ดี คอนโด ริน ระยะดำเนินการ ระหว่างเดือนมกราคม ถึงมิถุนายน พ.ศ. 2566

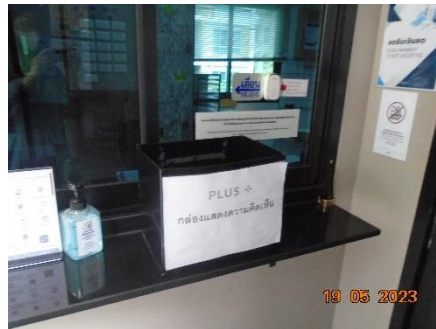
1. มาตรการทั่วไป (ต่อ)	5. หากได้รับการร้องเรียนจากประชาชนว่าได้รับความเดือดร้อนรำคาญจากกิจกรรมดำเนินการโครงการหรือโครงการก่อให้เกิดความเสียหายแก่สาธารณสุขสมบัติ หรือชีวิตและทรัพย์สินของประชาชน เจ้าของโครงการหรือนิติบุคคลผู้รับโอนสิทธิ และหน้าที่ให้ปฏิบัติตามมาตรการป้องกัน และแก้ไขผลกระทบสิ่งแวดล้อม และมาตรการติดตามตรวจสอบผลกระทบสิ่งแวดล้อม จะต้องดำเนินการแก้ไขปัญหาดังกล่าวโดยไม่ชักช้า และแจ้งหน่วยงานที่มีอำนาจอนุญาตตามกฎหมายกำหนด และหน่วยงานที่เกี่ยวข้องทราบ เพื่อหาแนวทางและมาตรการในการแก้ไขปัญหาต่อไป	- หากประชาชนโดยรอบโครงการได้รับความเดือดร้อนรำคาญจากกิจกรรมการดำเนินโครงการหรือโครงการก่อให้เกิดความเสียหายแก่สาธารณสุขสมบัติหรือชีวิตและทรัพย์สินของประชาชน สามารถแจ้งมายังนิติบุคคลอาคารชุด ดี คอนโด ริน ได้โดยตรง โดยนิติบุคคลฯ จัดให้มีกล่องแสดงความคิดเห็นไว้บริเวณป้อมยามและห้องรับรองภายในโครงการ ทั้งนี้ นิติบุคคลฯ จะดำเนินการแก้ไขปัญหาดังกล่าวโดยไม่ชักช้า และแจ้งหน่วยงานอนุญาต สำนักงานนโยบายและแผนทรัพยากรธรรมชาติและสิ่งแวดล้อม และหน่วยงานที่เกี่ยวข้องทราบ เพื่อหาแนวทางและมาตรการในการแก้ไขปัญหาต่อไป	-	ภาพที่ 2-1 กล่องแสดงความคิดเห็น

3. จัดให้มีกล่องรับความคิดเห็นติดตั้งไว้ที่ป้อมยาม เพื่อรับเรื่องร้องเรียนหากพบว่ามีเรื่องร้องเรียน ต้องดำเนินการแก้ไขปัญหาโดยเร่งด่วน	- โครงการมีกล่องรับความคิดเห็นติดตั้งไว้ที่ป้อมยาม เพื่อรับเรื่องร้องเรียนหากพบว่ามีเรื่องร้องเรียนต้อง ดำเนินการแก้ไขปัญหาโดยเร่งด่วน	-	ภาพที่ 2-1 กล่องแสดงความคิดเห็น

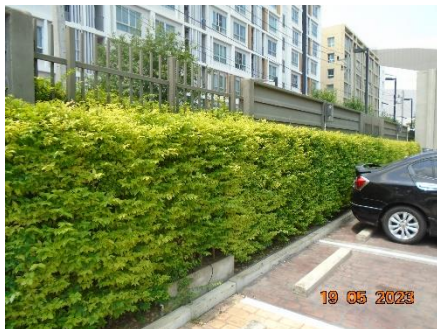
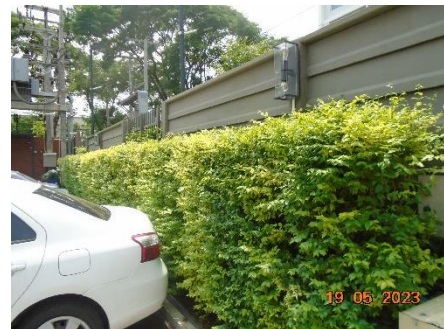
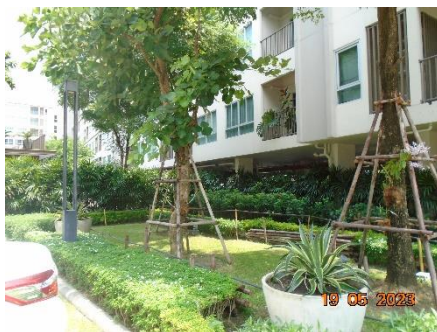
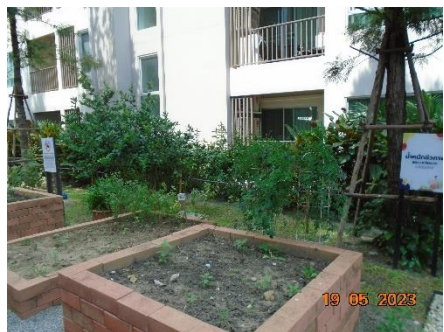
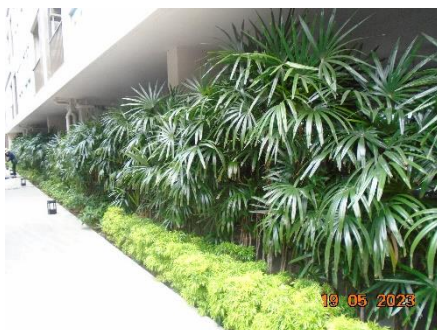
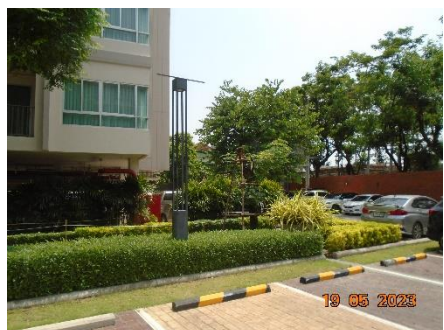
2. ทรัพยากรทางกายภาพ 2.1 สภาพภูมิประเทศ	1. กำหนดพื้นที่ฟื้นฟูในบริเวณพื้นที่สีเขียวตามผัง ของโครงการ	- โครงการได้กำหนดพื้นที่ฟื้นฟูในบริเวณพื้นที่สีเขียว ตามผังของโครงการ และจัดจ้างบริษัทเอกชนเข้ามาดูแล รักษาพื้นที่สีเขียวของโครงการ	-	ภาคผนวก ข-1 แผนผังพื้นที่สีเขียวของโครงการ ภาคผนวก ข-2 สัญญาการว่าจ้างดูแลรักษาพื้นที่ สีเขียวของโครงการ ภาพที่ 2-2 พื้นที่สีเขียวของโครงการ

2. เก็บตัวอย่างดินเพื่อตรวจสอบคุณสมบัติของดิน เพื่อวางแผนในการปรับปรุงดิน	- โครงการยังไม่พบปัญหาจากดิน โดยสังเกตจาก สภาพต้นไม้ในพื้นที่สีเขียวของโครงการยังคง เจริญเติบโตได้ดี	-	ภาพที่ 2-2 พื้นที่สีเขียวของโครงการ

2.1 สภาพภูมิประเทศ (ต่อ)	5. จัดให้มีพื้นที่สีเขียว 1,354 ตารางเมตร	- โครงการจัดให้มีพื้นที่สีเขียวประมาณ 1,354 ตารางเมตร	-	ภาคผนวก ข-1 แผนผังพื้นที่สีเขียวของโครงการ  ภาพที่ 2-2 พื้นที่สีเขียวของโครงการ

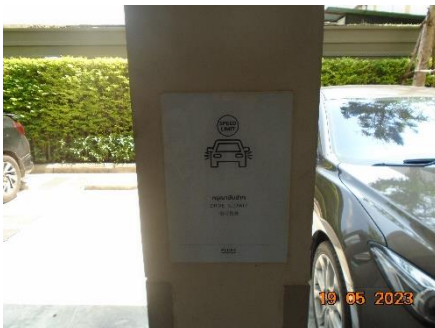
2.3 สภาพภูมิอากาศและ ปริมาณคุณภาพอากาศ	1. ควบคุมความเร็วของรถภายในโครงการเพื่อลดการฟุ้งกระจายของฝุ่นละออง เช่น ป้ายจำกัดความเร็ว เป็นต้น	- โครงการมีป้ายจำกัดความเร็วในพื้นที่โครงการ เพื่อลดการฟุ้งกระจายของฝุ่นละออง	-	ภาพที่ 2-4 ป้ายจำกัดความเร็วของโครงการ

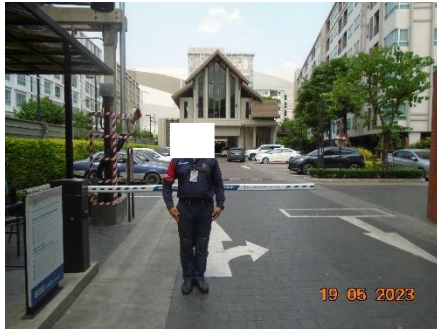
ภาพที่ 2-6 เจ้าหน้าที่อำนวยความสะดวกการจราจร

3. จัดให้มีเจ้าหน้าที่อำนวยความสะดวกในการจราจร	- โครงการมีเจ้าหน้าที่คอยอำนวยความสะดวกในการจราจรในพื้นที่โครงการ	-	ภาพที่ 2-6 เจ้าหน้าที่อำนวยความสะดวก การจราจร

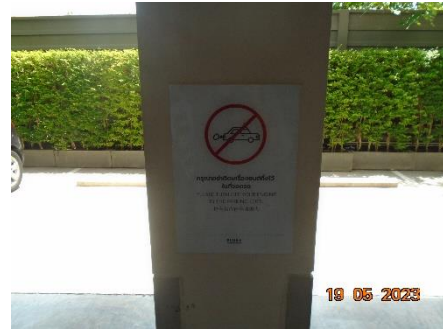
2.3 สภาพภูมิอากาศและ ปริมาณคุณภาพอากาศ (ต่อ)	4. ติดป้ายห้ามติดเครื่องยนต์ทิ้งไว้บริเวณลานจอดรถยนต์ โดยดับเครื่องทันทีเมื่อจอดรถแล้ว	- มีป้ายห้ามติดเครื่องยนต์ทิ้งไว้บริเวณลานจอดรถยนต์	-	ภาพที่ 2-7 ป้ายห้ามติดเครื่องยนต์

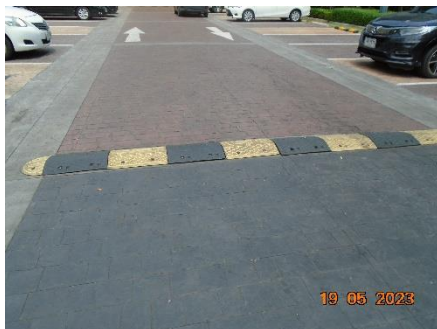
ภาพที่ 2-8 สันนูนชะลอความเร็ว

2.4 เสียง	1. จัดให้มีเจ้าหน้าที่รักษาความปลอดภัย ควบคุมความเร็วของการใช้รถในบริเวณพื้นที่โครงการ เช่น ติดป้ายจำกัดความเร็ว ติดตั้งสัญญาณชะลอความเร็ว เพื่อลดความเร็วและระดับเสียงที่เกิดจากการสัญจรของรถยนต์ให้ลดลง	- โครงการมีเจ้าหน้าที่รักษาความปลอดภัยคอยควบคุมความเร็วของการใช้รถในบริเวณพื้นที่โครงการ จัดให้ติดป้ายจำกัดความเร็ว สัญญาณชะลอความเร็ว เพื่อลดความเร็วและระดับเสียงจากการสัญจรของรถในโครงการ	-	ภาพที่ 2-4 ป้ายจำกัดความเร็วของโครงการ ภาพที่ 2-6 เจ้าหน้าที่อำนวยความสะดวก การจราจร ภาพที่ 2-8 สัญญาณชะลอความเร็ว

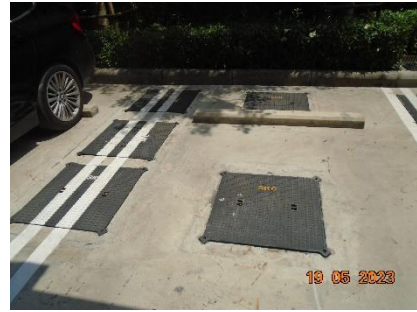
2.7 คุณภาพน้ำ	1. จัดให้มีระบบบำบัดน้ำเสีย จำนวน 3 ชุด แบ่งเป็นขนาดรองรับ 60 ลูกบาศก์เมตร/วัน จำนวน 2 ชุด และขนาดรองรับ 130 ลูกบาศก์เมตร/วัน จำนวน 1 ชุด	- โครงการมีระบบบำบัดน้ำเสีย จำนวน 3 ชุด แบ่งเป็นขนาดรองรับ 60 ลูกบาศก์เมตร/วัน จำนวน 2 ชุด และขนาดรองรับ 130 ลูกบาศก์เมตร/วัน จำนวน 1 ชุด	-	ภาคผนวก ข-5 แบบระบบบำบัดน้ำเสียของ โครงการ ภาพที่ 2-12 ระบบบำบัดน้ำเสียของโครงการ

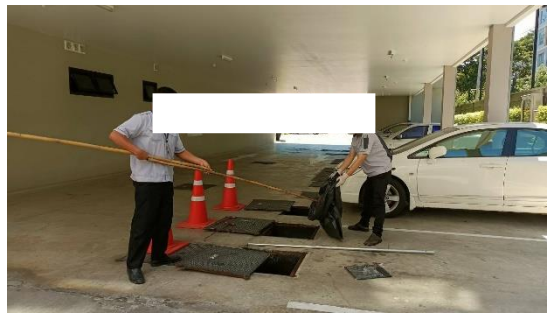
ภาพที่ 2-13 การตัดไขมันจากระบบบำบัดน้ำเสีย

2.7 คุณภาพน้ำ (ต่อ)	3. กำหนดให้มีเจ้าหน้าที่คอยตักไขมันและน้ำมันออกจากถังไขมันลงในภาชนะเป็นประจำทุกสัปดาห์ เพื่อตักน้ำมันและไขมันให้แห้งก่อนรวบรวมไปทิ้งยังห้องพักขยะแห้ง	- โครงการจัดให้มีแผนการตักไขมันและน้ำมันออกจากถังตักไขมัน เพื่อนำไปกำจัดต่อไป	-	ภาคผนวก ข-6 แผนงานการดูแลและ ซ่อมบำรุง ภาพที่ 2-13 การตักไขมันจากระบบบำบัด น้ำเสีย

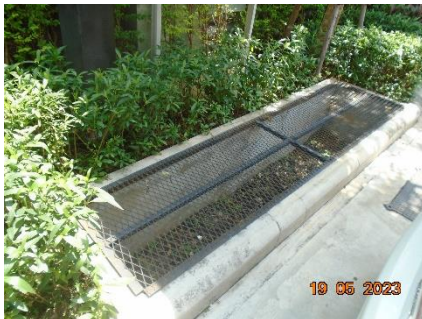
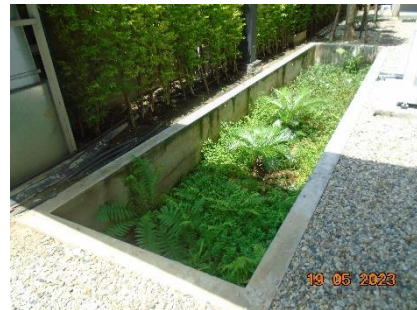
ภาพที่ 2-14 ระบบกำจัดก๊าซมีเทนจากการหมักปุ๋ย

5. จัดให้มีระบบกำจัดก๊าซมีเทนโดยปั๊มหมักพร้อมใช้งานฝังลงในหลุมดินซึ่งจะอยู่ภายในพื้นที่สวนหย่อม	- โครงการมีระบบกำจัดก๊าซมีเทนจากการหมักปุ๋ย โดยฝังลงในหลุมดินบริเวณพื้นที่สวนหย่อม และได้มีการปรับปรุงบ่อมีเทนบางส่วนที่ได้ยกเลิกใช้	-	ภาพที่ 2-14 ระบบกำจัดก๊าซมีเทนจากการ หมักปุ๋ย

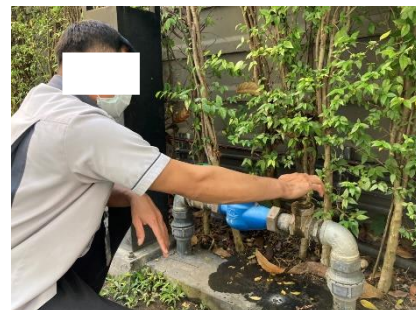
ภาพที่ 2-18 การตรวจสอบระบบจ่ายน้ำและระบบเส้นท่อน้ำประปา

4.1 การใช้น้ำ (ต่อ)	9. ตรวจสอบลักษณะทางกายภาพของน้ำประปาเป็นประจำในเรื่องของสี กลิ่น และเศษซากต่างๆ ที่ตกหล่นไปในถังเก็บน้ำ	- โครงการได้มีการตรวจสอบลักษณะทางกายภาพของน้ำประปาเป็นประจำ	-	<b>ภาพที่ 2-18</b> การตรวจสอบระบบจ่ายน้ำและระบบเส้นท่อน้ำประปา

12. ตรวจสอบดูแลระบบจ่ายน้ำและระบบเส้นท่อน้ำประปาให้อยู่ในสภาพดีอยู่เสมอ หากพบว่ามี การชำรุดให้รีบดำเนินการแก้ไขทันที	- โครงการตรวจสอบดูแลระบบจ่ายน้ำและระบบเส้นท่อน้ำประปาให้อยู่ในสภาพดีอยู่เสมอเป็นประจำ	-	<b>ภาคผนวก ข-10</b> แบบบันทึกการตรวจสอบระบบจ่ายน้ำและระบบเส้นท่อน้ำประปา <b>ภาพที่ 2-18</b> การตรวจสอบระบบจ่ายน้ำและระบบเส้นท่อน้ำประปา
