### บทที่ 3

## ผลการปฏิบัติตามมาตรการติดตามตรวจสอบผลกระทบสิ่งแวดล้อม

บริษัท สโคป จำกัด ต่อไปในรายงานจะเรียกว่า “เจ้าของโครงการ” ได้พัฒนาที่ดินในรูปแบบอาคารพักอาศัยรวม (อาคารชุดพักอาศัย) ภายใต้ชื่อโครงการ สโคป หลังสวน ตั้งอยู่ที่ถนนหลังสวน แขวงลุมพินี เขตปทุมวัน กรุงเทพมหานคร ประกอบด้วย ประกอบด้วย อาคารชุดพักอาศัย ขนาดความสูง 34 ชั้น และชั้นจอดรถอัตโนมัติใต้ดินที่ 1-6 ความสูง 145.60 เมตร (ความสูงวัดถึงระดับพื้นชั้นดาดฟ้า) จำนวน 1 อาคาร มีห้องชุดรวมทั้งสิ้น 159 ห้อง (แบ่งเป็น ห้องชุดพักอาศัย 158 ห้อง และห้องชุดเพื่อการพาณิชย์ (ร้านค้า) จำนวน 1 ห้อง) และอาคารป้อมยามขนาดชั้นเดียว จำนวน 1 อาคาร มีพื้นที่ใช้สอยอาคารรวมทั้งโครงการ 29,986.80 ตารางเมตร และได้รับความเห็นชอบรายงานการประเมินผลกระทบสิ่งแวดล้อม (EIA) จากสำนักงานนโยบายและแผนทรัพยากรธรรมชาติและสิ่งแวดล้อม (สผ.) หนังสือที่ ทส 1010.5/3989 ลงวันที่ 19 มีนาคม 2562 (ภาคผนวก ก)

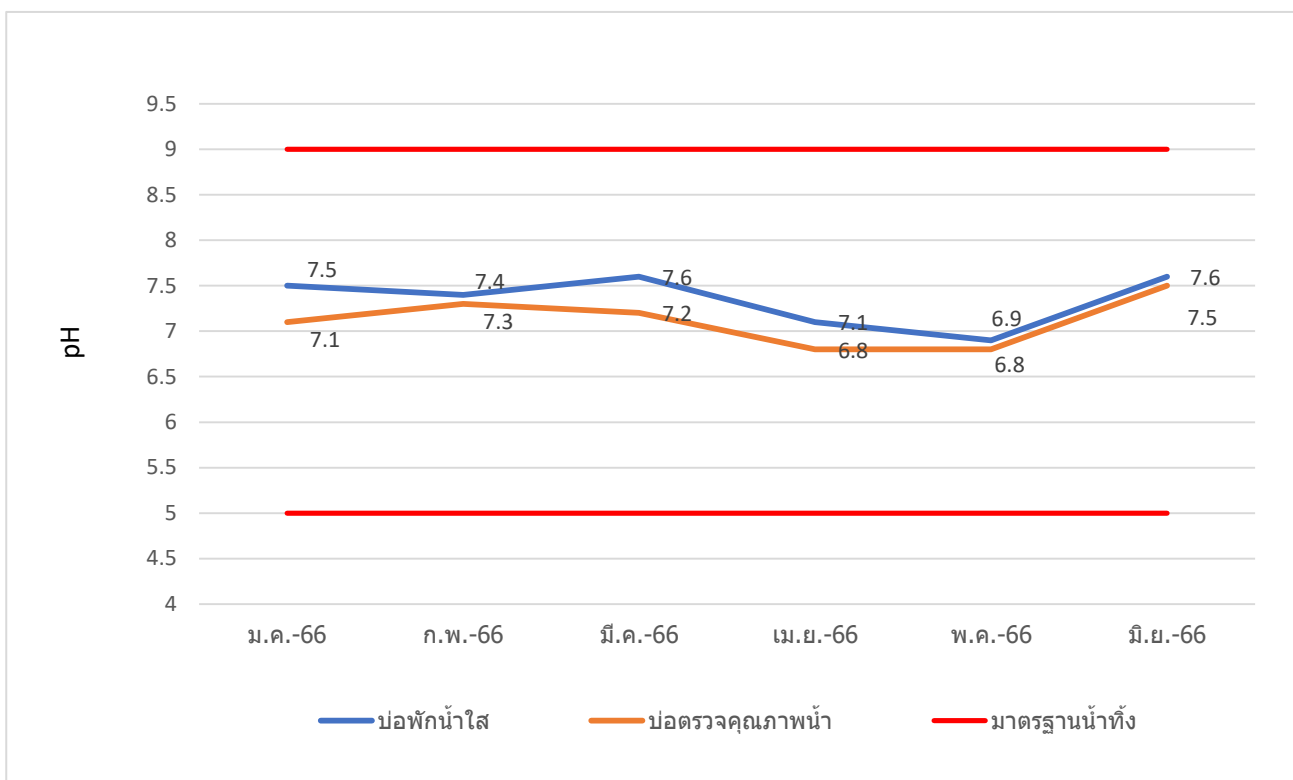
ภาพที่ 3.5.3-2 กราฟแสดงค่าความเป็นกรด - ด่าง (pH)

เมื่อเปรียบเทียบผลการตรวจวัดค่าความเป็นกรด - ด่าง (pH) ของน้ำทิ้งหลังผ่านระบบบำบัดในบ่อกักน้ำใสของระบบบำบัด และบ่อดตรวจคุณภาพน้ำก่อนปล่อยออกสู่ภายนอก พบว่า มีค่าผ่านเกณฑ์มาตรฐานตามประกาศกระทรวงทรัพยากรธรรมชาติและสิ่งแวดล้อม (พ.ศ.2548) เรื่อง กำหนดมาตรฐานควบคุมระบายน้ำทิ้งจากอาคารบางประเภทและบางขนาด ประเภท ข. (อยู่ในช่วง 5-9) ดังแสดงในภาพกราฟเปรียบเทียบผลวิเคราะห์ค่า pH กับมาตรฐานคุณภาพน้ำทิ้งอาคาร (ภาพที่ 3.5.3-2)

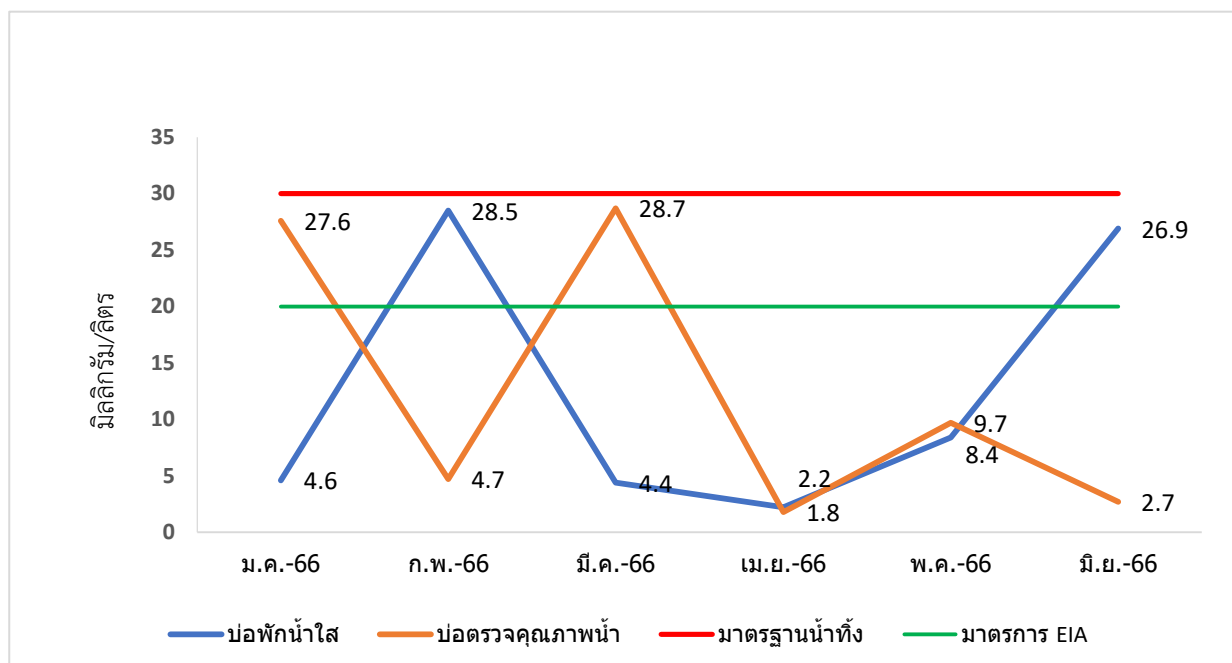
ภาพที่ 3.5.3-3 กราฟแสดงค่า BOD

เมื่อเปรียบเทียบผลการตรวจวัดค่า BOD ของจุดน้ำเสียก่อนเข้าสู่ระบบบำบัด น้ำทิ้งหลังผ่านระบบบำบัด ในบ่อพักน้ำใสของระบบบำบัด และบ่อตรวจคุณภาพน้ำก่อนปล่อยออกสู่ภายนอก พบว่า ในช่วงแรกของการเปิดใช้อาคาร (เดือนมกราคม-พฤษภาคม 2566) มีค่า BOD ของจุดน้ำเสียก่อนเข้าสู่ระบบบำบัดมีค่า BOD ต่ำมาก (4.2-7.2 มิลลิกรัม/ลิตร) เนื่องจากยังมีผู้เข้าพักอาศัยในโครงการเป็นจำนวนน้อย น้ำทิ้งหลังผ่านระบบบำบัดทุกเดือนมีค่า BOD ผ่านเกณฑ์มาตรฐานคุณภาพน้ำทิ้งอาคาร ประเภท ข (ไม่เกิน 30 มิลลิกรัม/ลิตร) แต่บางเดือนน้ำทิ้งในบ่อพักน้ำใสมีค่า BOD สูงกว่าเกณฑ์มาตรฐานในรายงานการประเมินผลกระทบสิ่งแวดล้อม (EIA) ที่กำหนดให้มี BOD ในน้ำทิ้งไม่เกิน 20 มิลลิกรัม/ลิตร ในเดือนกุมภาพันธ์ 2566 เช่นเดียวกับบ่อตรวจคุณภาพน้ำก่อนปล่อยออกสู่ภายนอกที่ทุกเดือนมีค่า BOD ผ่านเกณฑ์มาตรฐานคุณภาพน้ำทิ้งอาคาร ประเภท ข (ไม่เกิน 30 มิลลิกรัม/ลิตร) แต่บางเดือนน้ำทิ้งในบ่อตรวจคุณภาพน้ำมีค่า BOD สูงกว่าเกณฑ์มาตรฐานในรายงานการประเมินผลกระทบสิ่งแวดล้อม (EIA) ที่กำหนดให้มี BOD ในน้ำทิ้งไม่เกิน 20 มิลลิกรัม/ลิตร ในเดือนมกราคม และมีนาคม 2566 ดังแสดงในภาพกราฟเปรียบเทียบผลวิเคราะห์ค่า BOD กับมาตรฐานคุณภาพน้ำทิ้งอาคารและมาตรการที่กำหนดในรายงานฯ EIA (ภาพที่ 3.5.3-3)

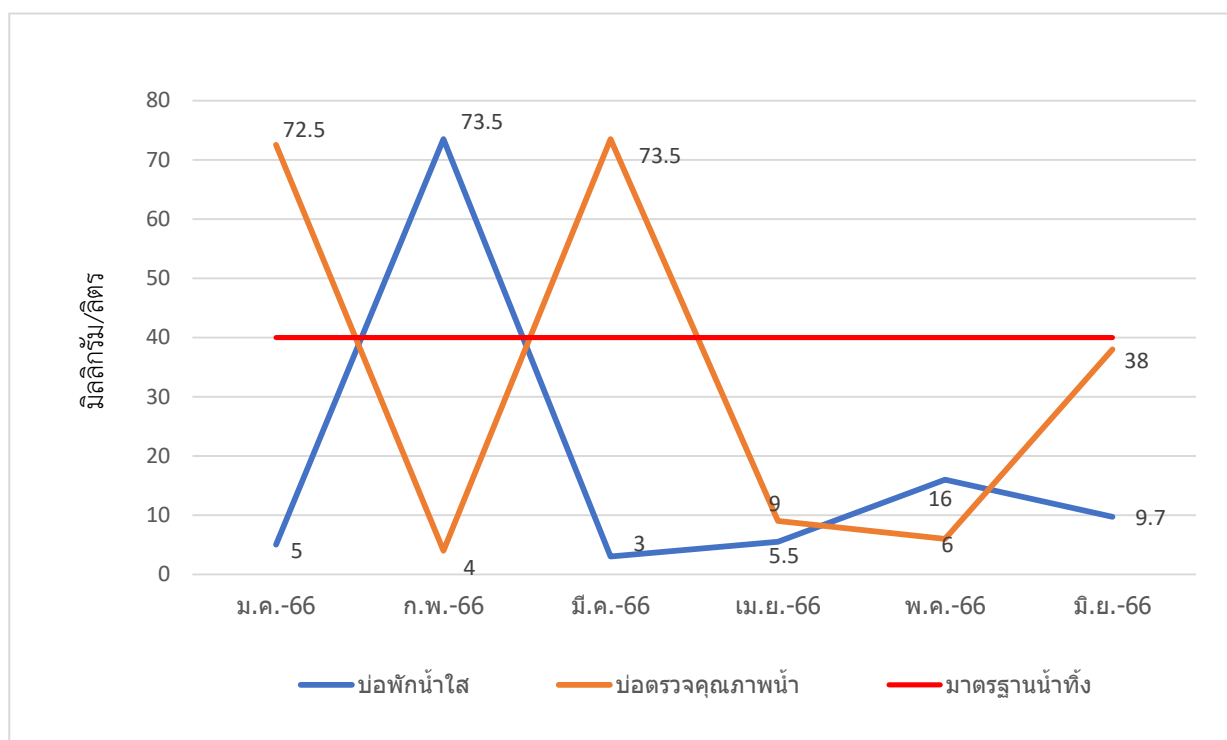
ภาพที่ 3.5.3-4 กราฟแสดงค่า Suspended Solids (SS)

เมื่อเปรียบเทียบผลการตรวจวัดค่า SS ของจุดน้ำเสียเข้าสู่ระบบบำบัด จุดน้ำทิ้งหลังผ่านระบบบำบัด และจุดบ่อกักน้ำสุดท้ายของระบบระบายน้ำ พบว่า จุดน้ำเสียเข้าสู่ระบบบำบัดมีค่า SS ไม่สูงมากนักเนื่องจากยังมีผู้เข้าพักอาศัยในโครงการเป็นจำนวนน้อย จุดน้ำทิ้งหลังผ่านระบบบำบัดส่วนใหญ่มีค่าสารแขวนลอย (SS) เป็นไปตามมาตรฐานคุณภาพน้ำทิ้งอาคาร ประเภท ข (ไม่เกิน 40 มิลลิกรัม/ลิตร) ยกเว้นสูงกว่าเกณฑ์ในเดือนกุมภาพันธ์ 2566

สำหรับคุณภาพน้ำที่บ่อดตรวจคุณภาพน้ำก่อนปล่อยออกสู่ภายนอก จะมีความคล้ายคลึงกับน้ำทิ้งหลังผ่านระบบบำบัด โดยมีส่วนใหญ่มีค่าต่างๆ ผ่านเกณฑ์มาตรฐานคุณภาพน้ำทิ้งอาคาร แต่บางเดือน (เดือนมกราคม และ มีนาคม 2566) มีค่าสารแขวนลอย (SS) สูงกว่าเกณฑ์มาตรฐานคุณภาพน้ำทิ้งอาคาร ประเภท ข ดังแสดงในภาพกราฟเปรียบเทียบผลวิเคราะห์ค่า SS กับมาตรฐานคุณภาพน้ำทิ้งอาคาร (ภาพที่ 3.5.3-4)

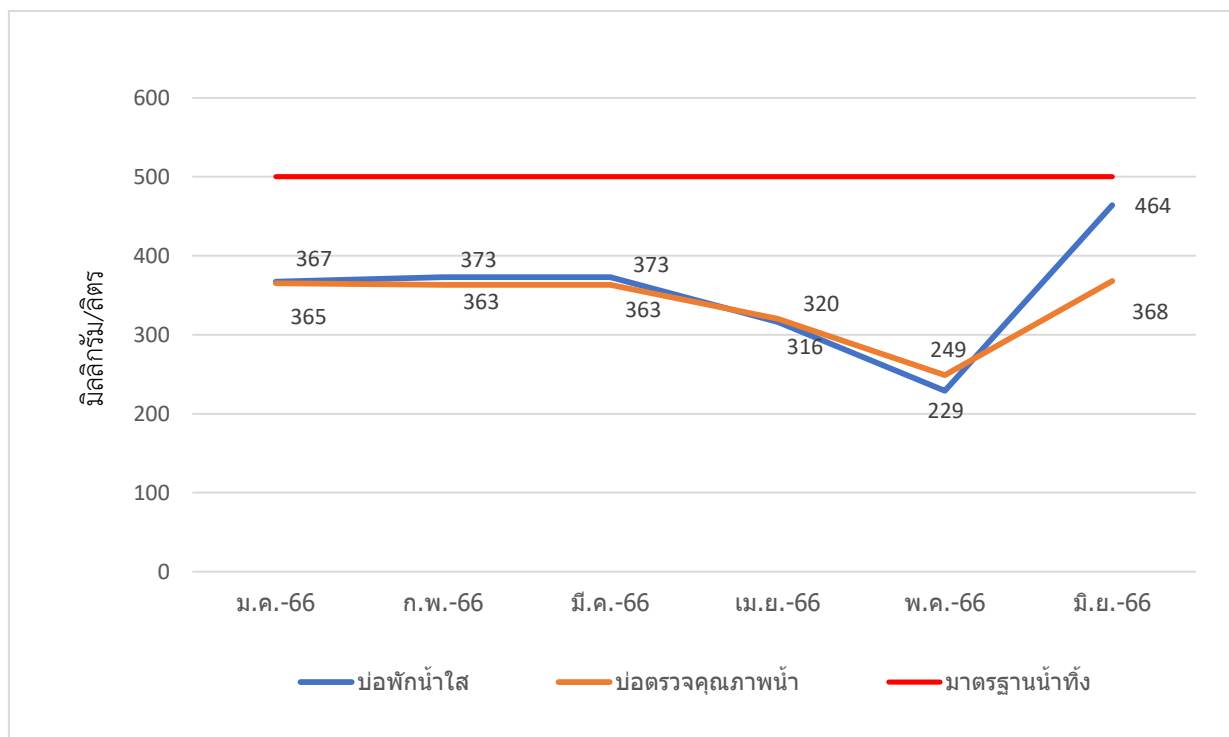
ภาพที่ 3.5.3-5 กราฟแสดงค่า TDS

เมื่อเปรียบเทียบผลการตรวจวัดค่า TDS ของน้ำทิ้งหลังผ่านระบบบำบัดในบ่อกักน้ำใสของระบบบำบัด และบ่อบำบัดคุณภาพน้ำก่อนปล่อยออกสู่ภายนอก พบว่า มีค่าผ่านเกณฑ์มาตรฐานตามประกาศกระทรวงทรัพยากรธรรมชาติและสิ่งแวดล้อม (พ.ศ.2548) เรื่อง กำหนดมาตรฐานควบคุมระบายน้ำทิ้งจากอาคารบางประเภท และบางขนาด (ประเภท ข.) ไม่เกิน 500 มิลลิกรัม/ลิตร ดังแสดงในภาพกราฟเปรียบเทียบผลวิเคราะห์ค่า TDS กับ มาตรฐานคุณภาพน้ำทิ้งอาคาร (ภาพที่ 3.5.3-5)

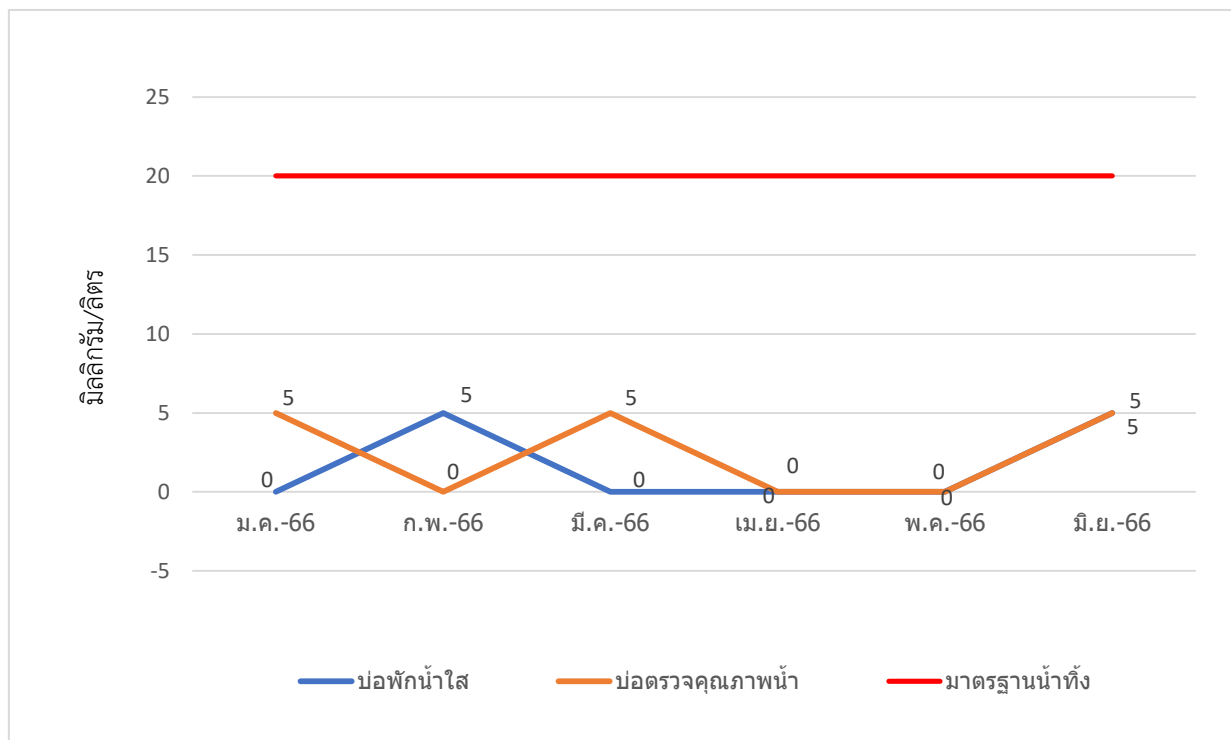
ภาพที่ 3.5.3-6 กราฟแสดงค่า Oil & Grease

เมื่อเปรียบเทียบผลการตรวจวัดค่า Oil & Grease ของน้ำทิ้งหลังผ่านระบบบำบัดในบ่อกักน้ำใสของระบบบำบัด และบ่อดำรงคุณภาพน้ำก่อนปล่อยออกสู่ภายนอก พบว่า มีค่าผ่านเกณฑ์มาตรฐานตามประกาศกระทรวงทรัพยากรธรรมชาติและสิ่งแวดล้อม (พ.ศ.2548) เรื่อง กำหนดมาตรฐานควบคุมระบายน้ำทิ้งจากอาคารบางประเภทและบางขนาด (ประเภท ข.) ไม่เกิน 20 มิลลิกรัม/ลิตร ดังแสดงในภาพกราฟเปรียบเทียบผลวิเคราะห์ค่า Oil & Grease กับมาตรฐานคุณภาพน้ำทิ้งอาคาร (ภาพที่ 3.5.3-6)

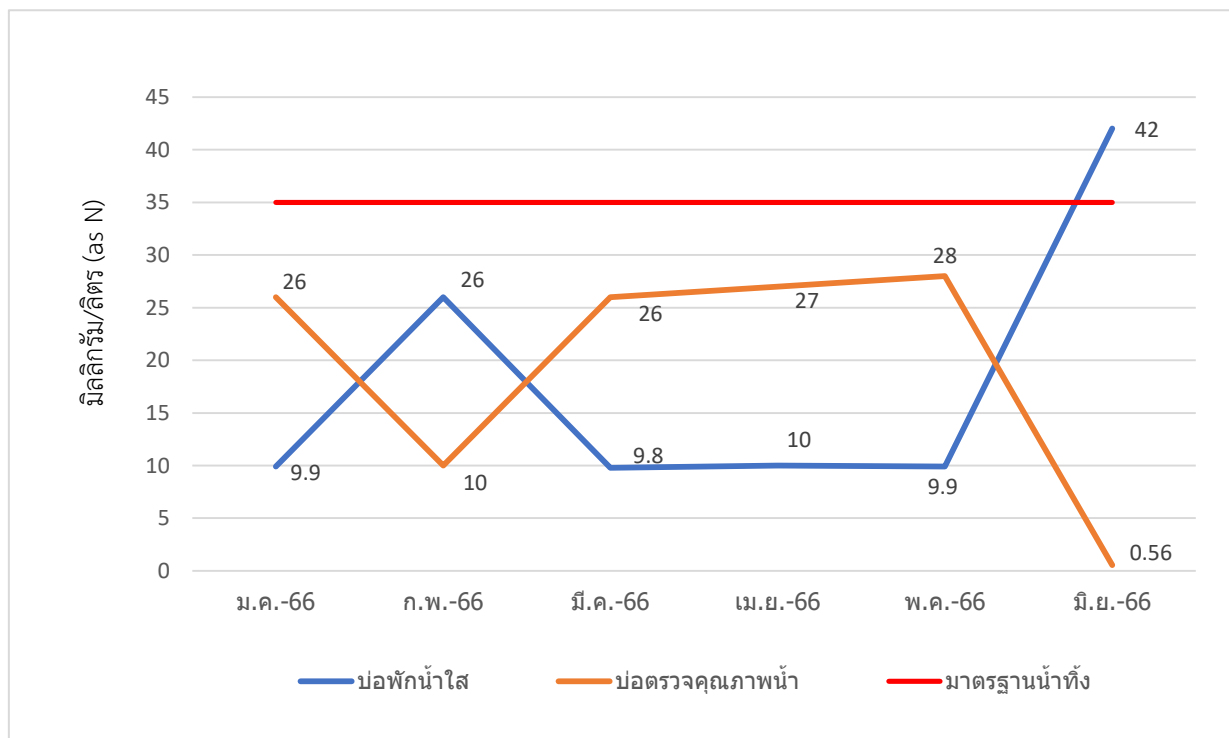
ภาพที่ 3.5.3-7 กราฟแสดงค่า Total Kjeldahl Nitrogen

เมื่อเปรียบเทียบผลการตรวจวัดค่า TKN ของน้ำทิ้งหลังผ่านระบบบำบัดในบ่อพักน้ำใสของระบบบำบัด และบ่อตรวจคุณภาพน้ำก่อนปล่อยออกสู่ภายนอก พบว่า ส่วนใหญ่มีค่าผ่านเกณฑ์มาตรฐานตามประกาศกระทรวงทรัพยากรธรรมชาติและสิ่งแวดล้อม (พ.ศ.2548) เรื่อง กำหนดมาตรฐานควบคุมระบายน้ำทิ้งจากอาคารบางประเภท และบางขนาด (ประเภท ข.) ไม่เกิน 35 มิลลิกรัม/ลิตร ยกเว้นเดือนมิถุนายน 2566 บ่อพักน้ำใสมีค่า TKN สูงกว่า เกณฑ์มาตรฐาน แต่น้ำทิ้งในบ่อตรวจคุณภาพน้ำก่อนปล่อยออกสู่ภายนอกยังมีค่าผ่านเกณฑ์มาตรฐาน ดังแสดงในภาพ กราฟเปรียบเทียบผลวิเคราะห์ค่า TKN กับมาตรฐานคุณภาพน้ำทิ้งอาคาร (ภาพที่ 3.5.3-7)

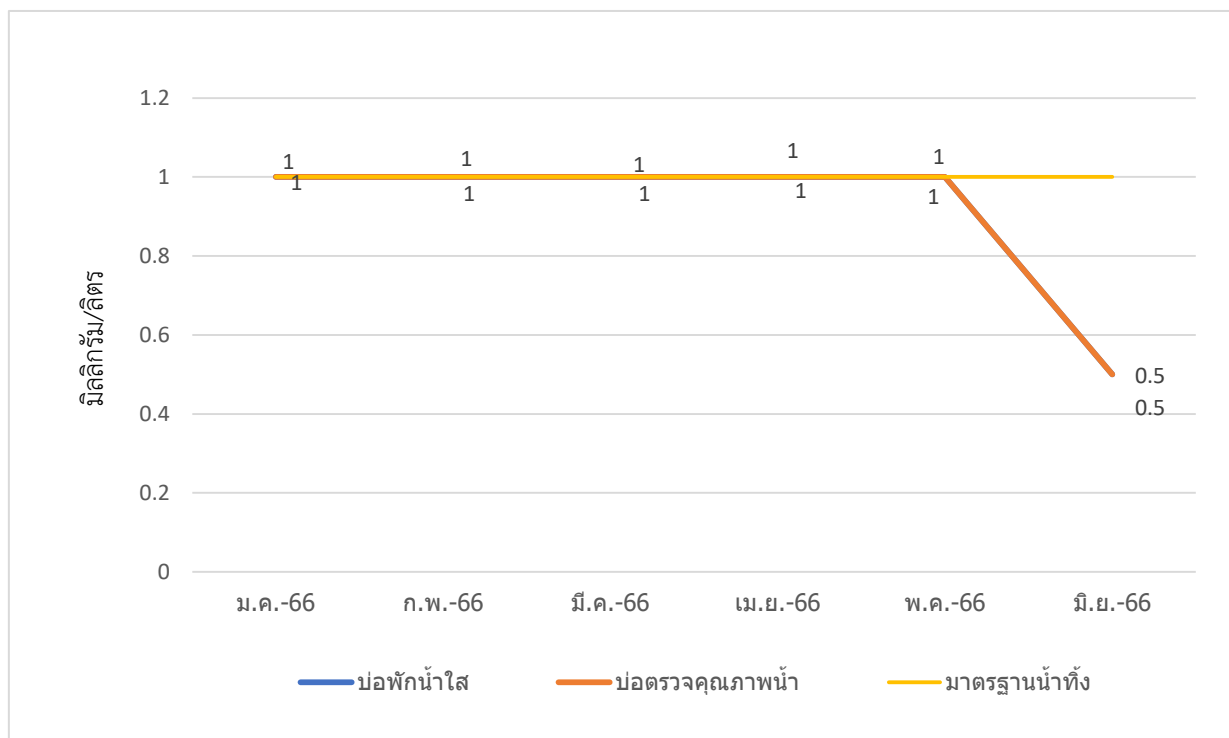
ภาพที่ 3.5.3-8 กราฟแสดงค่า Sulfide

เมื่อเปรียบเทียบผลการตรวจวัดค่า Sulfide ของน้ำทิ้งหลังผ่านระบบบำบัดในบ่อกักน้ำใสของระบบบำบัด และบ่อดตรวจคุณภาพน้ำก่อนปล่อยออกสู่ภายนอก พบว่า มีค่าผ่านเกณฑ์มาตรฐานตามประกาศกระทรวงทรัพยากรธรรมชาติและสิ่งแวดล้อม (พ.ศ.2548) เรื่อง กำหนดมาตรฐานควบคุมระบายน้ำทิ้งจากอาคารบางประเภท และบางขนาด (ประเภท ข.) ไม่เกิน 1.0 มิลลิกรัม/ลิตร ดังแสดงในภาพกราฟเปรียบเทียบผลวิเคราะห์ค่า Sulfide กับ มาตรฐานคุณภาพน้ำทิ้งอาคาร (ภาพที่ 3.5.3-8)

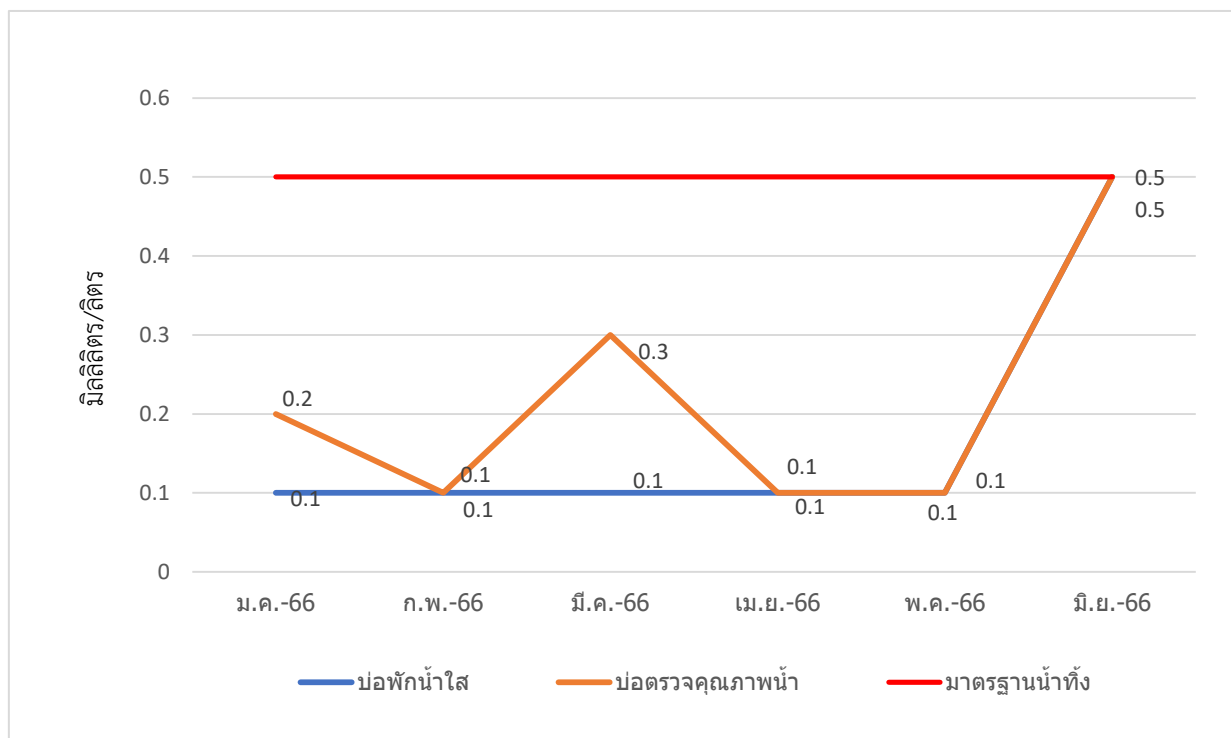
ภาพที่ 3.5.3-9 กราฟแสดงค่า ปริมาณตะกอนหนัก (Settleable Solids)

เมื่อเปรียบเทียบผลการตรวจวัดค่า Settleable Solids ของน้ำทิ้งหลังจากระบบบำบัดในบ่อพักน้ำใสของระบบบำบัด และบ่อตรวจคุณภาพน้ำก่อนปล่อยออกสู่ภายนอก พบว่า มีค่าผ่านเกณฑ์มาตรฐานตามประกาศกระทรวงทรัพยากรธรรมชาติและสิ่งแวดล้อม พ.ศ.2548 เรื่อง กำหนดมาตรฐานควบคุมระบายน้ำทิ้งจากอาคารบางประเภทและบางขนาด (ประเภท ข.) ไม่เกิน 0.5 มิลลิกรัม/ลิตร ดังแสดงในภาพกราฟเปรียบเทียบผลวิเคราะห์ค่า Settleable Solids กับมาตรฐานคุณภาพน้ำทิ้งอาคาร (ภาพที่ 3.5.3-9)

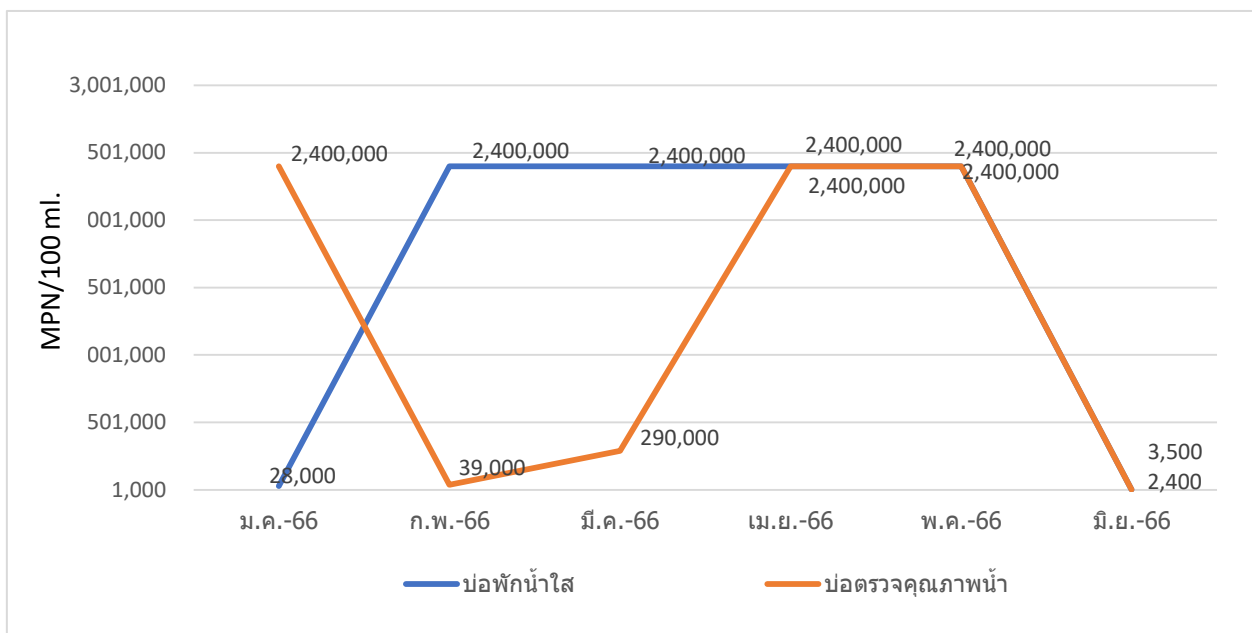
ภาพที่ 3.5.3-10 กราฟแสดงค่า TCB

เมื่อเปรียบเทียบผลการตรวจวัดค่าแบคทีเรียกลุ่มโคลิฟอร์มทั้งหมด (Total Coliform Bacteria, TCB) ของน้ำทิ้งหลังผ่านระบบบำบัดในบ่อกักน้ำใสของระบบบำบัด และบ่อดตรวจคุณภาพน้ำก่อนปล่อยออกสู่ภายนอกพบว่า มีค่าอยู่ในช่วง 2,400 – 2,400,000 MPN/100 ml. (ไม่มีกำหนดค่ามาตรฐานตามประกาศกระทรวงทรัพยากรธรรมชาติและสิ่งแวดล้อม พ.ศ.2548 เรื่อง กำหนดมาตรฐานควบคุมระบายน้ำทิ้งจากอาคารบางประเภทและบางขนาด) ดังแสดงในภาพกราฟพลวิเคราะห์ค่า TCB (ภาพที่ 3.5.3-10)

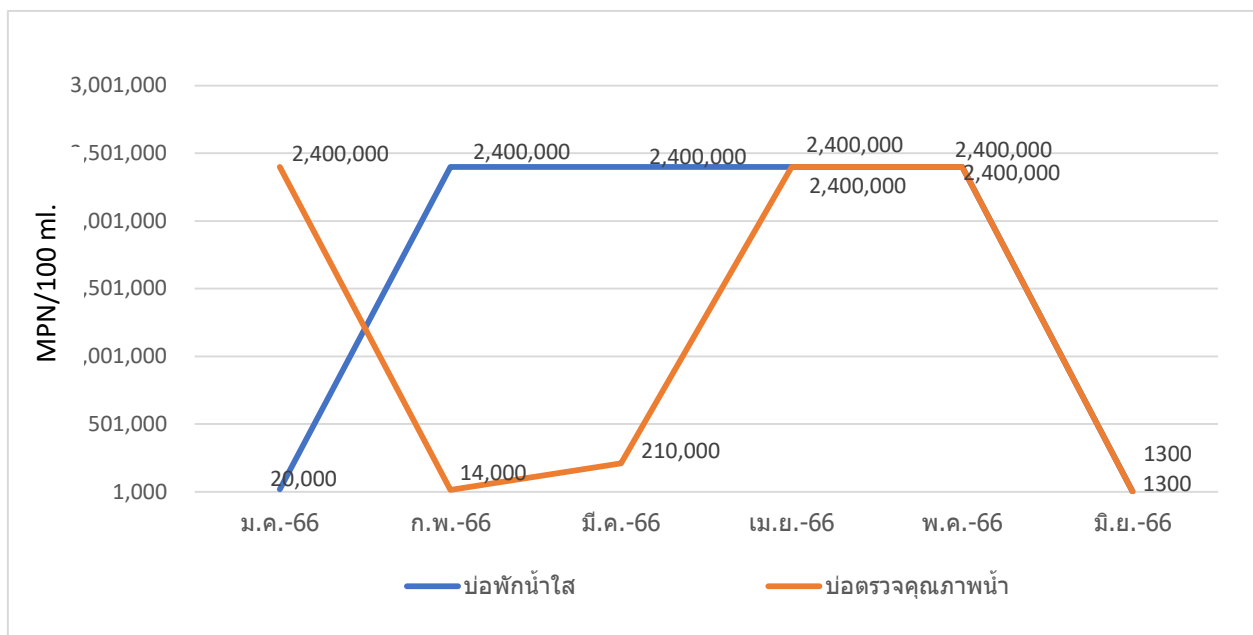
ภาพที่ 3.5.3-11 กราฟแสดงค่า FCB

เมื่อเปรียบเทียบผลการตรวจวัดค่าแบคทีเรียกลุ่มฟีคอลโคลิฟอร์ม (Fecal Coliform Bacteria, FCB) ของน้ำทิ้งหลังผ่านระบบบำบัดในบ่อกักน้ำใสของระบบบำบัด และบ่อตรวจคุณภาพน้ำก่อนปล่อยออกสู่ภายนอกพบว่า มีค่าอยู่ในช่วง 1,300 – 2,400,000 MPN/100 ml. (ไม่มีกำหนดค่ามาตรฐานตามประกาศกระทรวงทรัพยากรธรรมชาติและสิ่งแวดล้อม พ.ศ.2548 เรื่อง กำหนดมาตรฐานควบคุมระบายน้ำทิ้งจากอาคารบางประเภทและบางขนาด) ดังแสดงในภาพกราฟฟลิวีเคราะห์ค่า FCB (ภาพที่ 3.5.3-11)
