บทที่ 2 ผลการดำเนินการตามมาตรการป้องกันและแก้ไขผลกระทบสิ่งแวดล้อม

ตารางที่ 2.1-1 ผลการดำเนินการตามมาตรการป้องกันและแก้ไขผลกระทบสิ่งแวดล้อมทั่วไป

ตารางที่ 2.2-1 ผลการดำเนินการตามมาตรการป้องกันและแก้ไขผลกระทบสิ่งแวดล้อม

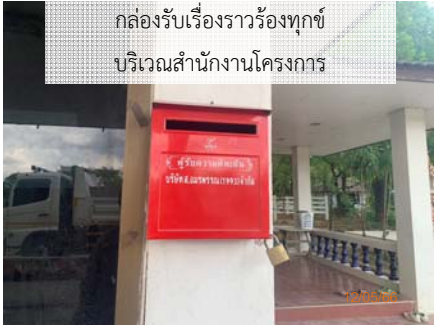
<p>กล่องรับเรื่องราวร้องทุกข์ บริเวณสำนักงานโครงการ</p>

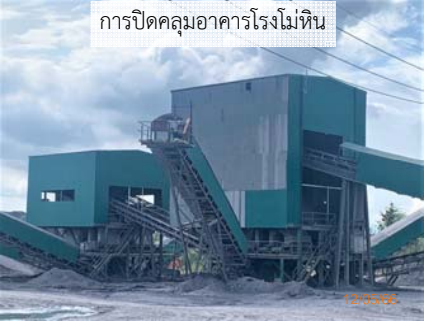
เงื่อนไขตามมาตรการ	ผลการปฏิบัติตามมาตรการ	ปัญหา อุปสรรค ที่ไม่สามารถปฏิบัติ ตามมาตรการ และแนวทางแก้ไข	ภาพประกอบมาตรการ
2.6 โรงโม่หินของโครงการจะต้องมีการบำรุงรักษา ระบบป้องกันและกำจัดฝุ่นให้มีประสิทธิภาพที่อยู่เสมอ ทั้งการปิดคลุมอุปกรณ์ และระบบสเปรย์น้ำที่จุดกำเนิด ฝุ่นต่างๆ และจะต้องเปิดใช้ตลอดเวลาที่ทำการโม่บด ย่อยหินตามประกาศกรมอุตสาหกรรมพื้นฐานและการ เหมืองแร่ เรื่อง ให้โรงโม่บดหรือย่อยหินมีระบบป้องกัน ผลกระทบสิ่งแวดล้อม ลงวันที่ 12 มกราคม 2548 อย่างครบถ้วน โดยเคร่งครัด	<ul style="list-style-type: none">- จัดให้มีอาคารปิดคลุมบริเวณเครื่องบดชุดแรก ยัง รับหินใหญ่ ตะแกรงคัดขนาด และสายพานลำเลียง รวมทั้งติดตั้งระบบสเปรย์น้ำบริเวณจุดกำเนิดฝุ่น- ปรับปรุงลานกองแร่ให้มีลักษณะเป็นลานหินบดอัด แน่น- ปลุกต้นไม้บริเวณโรงโม่หิน เพื่อลดการฟุ้งกระจาย ของฝุ่นละออง พร้อมทั้งดูแลให้มีการเจริญเติบโตที่ดี	- ไม่มี	<div>การปิดคลุมอาคารโรงโม่หิน</div>

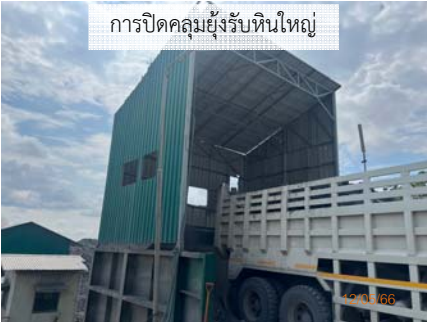
<div>การปิดคลุมยังรับหินใหญ่</div>

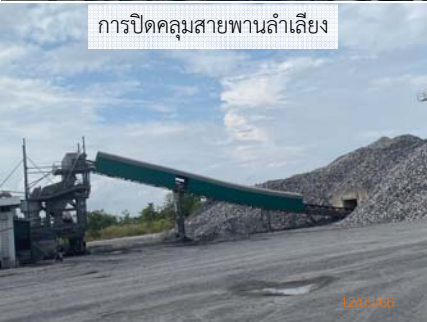
<div>การปิดคลุมสายพานลำเลียง</div>

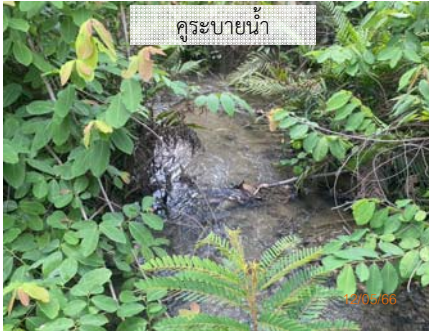
4.5 ให้ชุดลอกตะกอนดินในคูระบายน้ำ และบ่อดักตะกอนของโครงการเป็นประจำ หรือหากพบว่าตะกอนมีปริมาณ 1/3 ของบ่อ และคูระบายน้ำ พร้อมทั้งดูแลรักษาบ่อดักตะกอนและคูระบายน้ำให้อยู่ในสภาพดีเสมอ สำหรับตะกอนที่ชุดลอกให้นำไปปรับปรุงแนวคันดิน หรือนำไปฟื้นฟูพื้นที่ผ่านการทำเหมือง	- ตรวจสอบตะกอนในบ่อดักตะกอนและคูระบายน้ำ หากพบว่าปริมาณตะกอนสะสม 1/3 ของบ่อดักตะกอน จะทำการชุดลอกตะกอน ซึ่งตะกอนที่ชุดลอกให้นำไปปรับปรุงคันทำนบดินต่อไป	- ไม่มี	<div>คูระบายน้ำ</div>

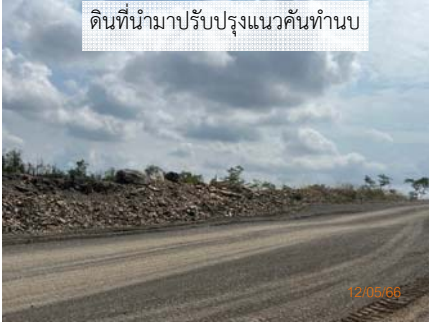
เงื่อนไขตามมาตรการ	ผลการปฏิบัติตามมาตรการ	ปัญหา อุปสรรค ที่ไม่สามารถปฏิบัติ ตามมาตรการ และแนวทางแก้ไข	ภาพประกอบมาตรการ
5.2 ห้ามนำดินออกนอกพื้นที่โครงการเพื่อป้องกัน ผลกระทบจากสารโลหะหนัก	- ดินที่ได้จากบริเวณพื้นที่ทำเหมืองของโครงการ นำไปจัดสร้างและปรับปรุงเส้นทางขนส่งแร่และแนว คันทำนบดิน โดยไม่มีการนำออกนอกโครงการแต่ อย่างใด	- ไม่มี	<div>ดินที่นำมาปรับปรุงแนวคันทำนบ</div>

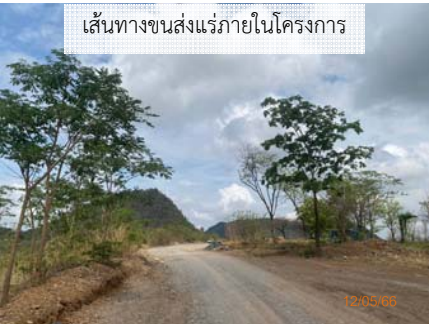
6. คมนาคม 6.1 ให้ดูแลรักษาสภาพเส้นทางขนส่งแร่ให้อยู่ใน สภาพที่ใช้งานได้ดีอยู่เสมอ และในกรณีเกิดการชำรุด เสียหายจะต้องรีบดำเนินการปรับปรุงซ่อมแซมทันที	- ดูแลรักษาสภาพเส้นทางขนส่งแร่ให้มีสภาพดีอยู่ เสมอ หากเกิดการชำรุดเสียหายโครงการจะ ดำเนินการซ่อมแซมและปรับปรุงทันที	- ไม่มี	<div>เส้นทางขนส่งแร่ภายในโครงการ</div>

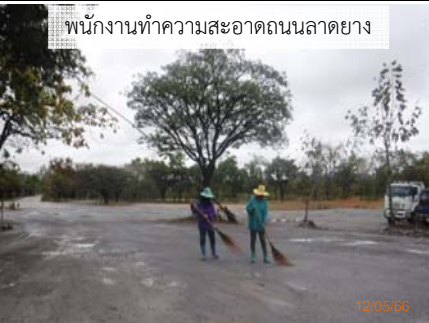
6.2 จัดให้มีพนักงานกวาดถนนลาดยางก่อนเข้า-ออก พื้นที่โครงการ	- มีพนักงานกวาดถนนลาดยางก่อนเข้า-ออกพื้นที่ โครงการเป็นประจำทุกวัน เพื่อลดการฟุ้งกระจายของ ฝุ่นละออง	- ไม่มี	<div>พนักงานทำความสะอาดถนนลาดยาง</div>

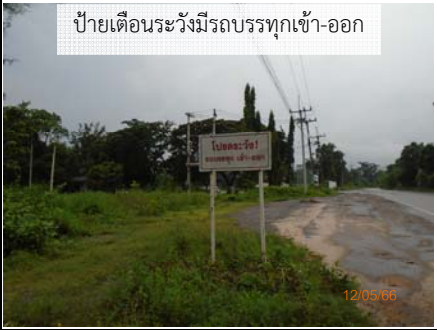
6.4 ให้ดูแลรักษาป้ายสัญญาณเตือนต่างๆ ในด้าน คมนาคมของโครงการ และป้ายเตือนให้ระวังมีรถบรรทุก เข้าออกบริเวณเส้นทางเข้า-ออกพื้นที่โครงการ ให้มี สภาพที่ดี สามารถมองเห็นได้ชัดเจน ถ้าหากเกิดการ ชำรุดเสียหายต้องรีบดำเนินการซ่อมทันที	- จัดทำป้ายเตือนให้ระวังรถบรรทุกเข้า-ออก พื้นที่ โครงการ และดูแลป้ายเตือนต่างๆ ให้มีสภาพที่ดี สามารถมองเห็นได้ชัดเจน และหากพบเห็นป้าย บริเวณใดชำรุดเสียหาย ทางโครงการจะรีบ ดำเนินการซ่อมแซมทันที	- ไม่มี	<p>ป้ายเตือนระวังมีรถบรรทุกเข้า-ออก</p>

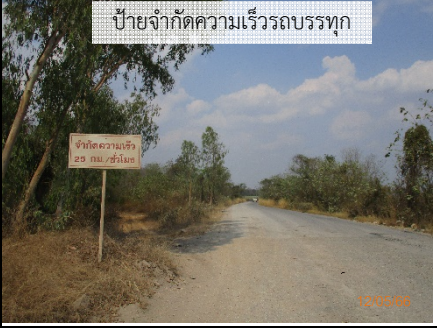
6.5 ในการขนส่งแร่ออกจำหน่ายให้ควบคุมน้ำหนัก บรรทุก และความเร็ว ของรถบรรทุกไม่เกิน 25 กม./ ชม. โดยเฉพาะบริเวณช่วงที่ผ่านชุมชน	- ติดป้ายเตือนการใช้ความเร็ว และขอความร่วมมือ ให้รถบรรทุกใช้ความเร็วไม่เกิน 25 กม./ชม โดยเฉพาะบริเวณช่วงที่ผ่านชุมชน	- ไม่มี	<p>ป้ายจำกัดความเร็วรถบรรทุก</p>

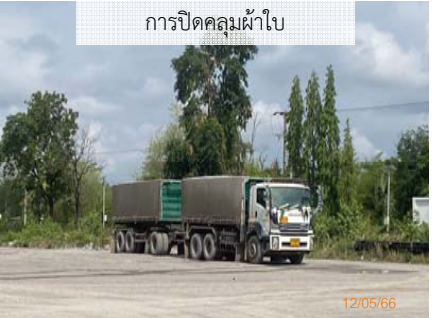
เงื่อนไขตามมาตรการ	ผลการปฏิบัติตามมาตรการ	ปัญหา อุปสรรค ที่ไม่สามารถปฏิบัติ ตามมาตรการ และแนวทางแก้ไข	ภาพประกอบมาตรการ
6.6 การบรรทุกแร่ออกจากโรงโม่หินจะต้องใช้ผ้าใบ ปิดคลุมเพื่อลดการฟุ้งกระจายของฝุ่นและการกระเด็น ของเศษหิน และควบคุมน้ำหนักรถบรรทุกไม่ให้เกิน เกณฑ์ที่กฎหมายกำหนด และรถบรรทุกแร่ของโครงการ จะต้องติดป้ายชื่อโครงการ และหมายเลขโทรศัพท์ไว้ที่รถ ให้สามารถมองเห็นได้อย่างชัดเจน เพื่อรับข้อร้องเรียน จากผู้ใช้นนร่วมกับโครงการ	<ul style="list-style-type: none">- ติดป้ายเตือนการใช้ผ้าใบปิดคลุมรถบรรทุกให้ เรียบร้อยก่อนออกนอกพื้นที่โครงการทุกครั้งเพื่อลด การฟุ้งกระจายของฝุ่นและการกระเด็นของเศษหิน- ควบคุมและกำหนดน้ำหนักรถบรรทุกให้เป็นไป ตามประกาศผู้อำนวยการทางหลวงฉบับที่ 1 (พ.ศ. 2548) และฉบับที่ 2 (พ.ศ. 2552) โดยกำหนดให้รถ สิบล้อมีน้ำหนักไม่เกิน 25 ตัน และรถพ่วง 8 ล้อไม่ เกิน 22 ตัน- รถบรรทุกแร่ของโครงการทุกคันติดป้ายชื่อ โครงการ และเบอร์โทรศัพท์ไว้สามารถมองเห็นได้ ชัดเจน เพื่อรับข้อร้องเรียนจากผู้ใช้นนร่วมกับ โครงการ	- ไม่มี	<div>การปิดคลุมผ้าใบ</div>

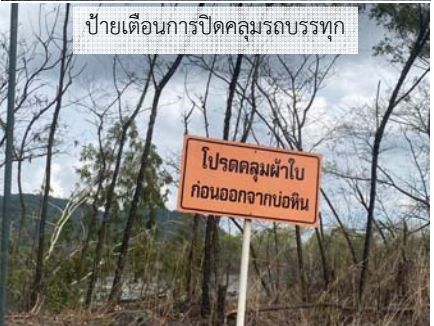
<div>ป้ายเตือนการปิดคลุมรถบรรทุก</div>

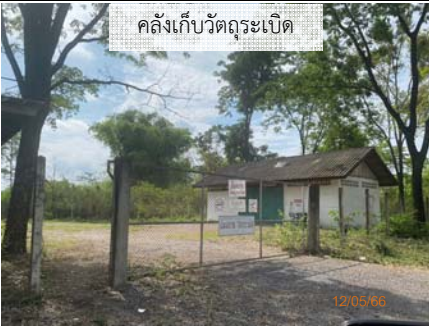
คลังเก็บวัตถุระเบิด 12/05/66

10.12 จัดให้มีการปิดกั้นหรือป้องกันอันตรายจาก บริเวณต่างๆ เช่น ที่เก็บวัตถุระเบิด หรือบริเวณที่มีรถ ขุดทำงาน เป็นต้น	- มีการสร้างรั้วปิดกั้นบริเวณคลังเก็บวัตถุระเบิด และมีป้ายเตือนให้ระวังอันตรายจากวัตถุระเบิด	- ไม่มี

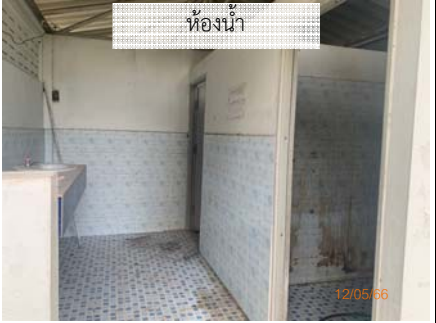
เงื่อนไขตามมาตรการ	ผลการปฏิบัติตามมาตรการ	ปัญหา อุปสรรค ที่ไม่สามารถปฏิบัติ ตามมาตรการ และแนวทางแก้ไข	ภาพประกอบมาตรการ
			<div>ห้องน้ำ</div>

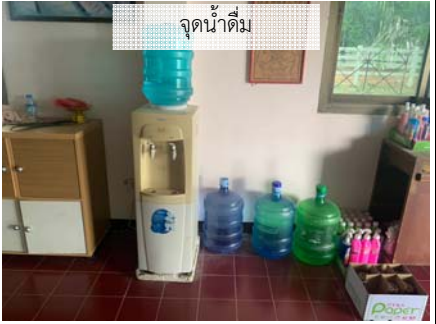
<div>จุดน้ำดื่ม</div>
