การปฏิบัติตามมาตรการป้องกันและแก้ไขผลกระทบสิ่งแวดล้อม

การติดตามตรวจสอบการปฏิบัติตามมาตรการป้องกันและแก้ไขผลกระทบสิ่งแวดล้อม โครงการ AIA East Gateway (อาคารเอไอเอ อีสต์เกตเวย์) (ระยะดำเนินการ) ของ บริษัท เอไอเอ จำกัด ระหว่างเดือนพฤศจิกายน พ.ศ. 2565-มิถุนายน พ.ศ. 2566 ดำเนินการติดตามตรวจสอบโดยนักวิชาการสิ่งแวดล้อม บริษัท ยูโนเด็ต แอนนาลิสต์ แอนด์ เอ็นจิเนียริง คอนซัลแตนท์ จำกัด ร่วมกับผู้แทนบริหารอาคารของ บริษัท เอไอเอ จำกัด และผู้ปฏิบัติงาน ซึ่งดำเนินการติดตามตรวจสอบเมื่อวันที่ 7 มิถุนายน พ.ศ. 2566 ตามแผนการปฏิบัติตามมาตรการป้องกันและแก้ไขผลกระทบสิ่งแวดล้อมของโครงการที่ได้รับความเห็นชอบจากสำนักงานนโยบายและแผนทรัพยากรธรรมชาติและสิ่งแวดล้อม ตามหนังสือเลขที่ ทส 1010.5/17501 ลงวันที่ 20 ธันวาคม พ.ศ. 2562 แสดงดังภาคผนวก ก-2 โดยมีมาตรการทางสิ่งแวดล้อมดังนี้

**ตารางที่ 2-1 ผลการปฏิบัติตามมาตรการป้องกันและแก้ไขผลกระทบสิ่งแวดล้อม ของโครงการ AIA East Gateway (อาคารเอไอเอ อีสต์ เกตเวย์) (ระยะดำเนินการ)
ระหว่างเดือนพฤศจิกายน พ.ศ. 2565-มิถุนายน พ.ศ. 2566**

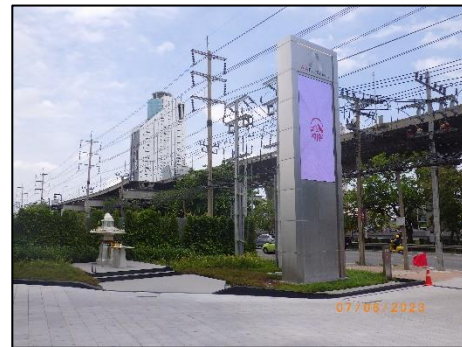
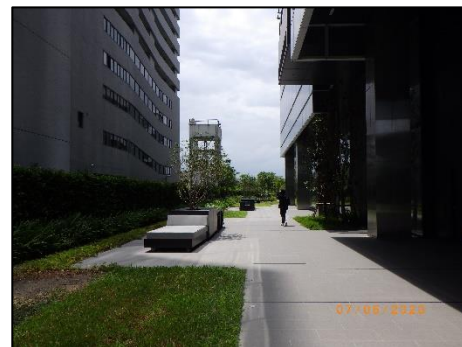
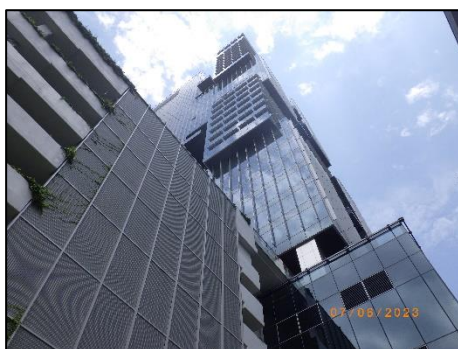
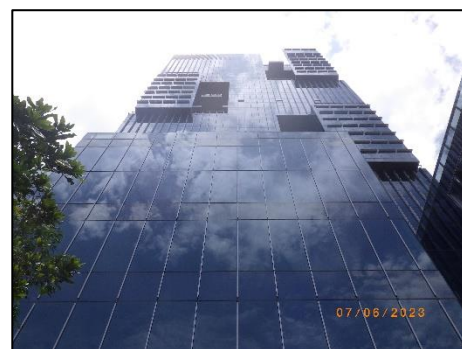
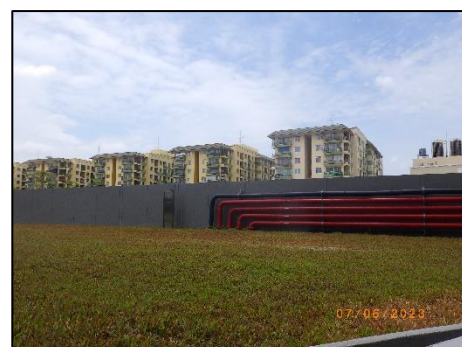
รูปที่ 2-1 สภาพแวดล้อมและรั้วโดยรอบแนวเขตที่ดิน

1. ทรัพยากรสิ่งแวดล้อมทางกายภาพ				
1.1 ลักษณะภูมิประเทศ	1. จัดให้มีรั้วโดยรอบแนวเขตที่ดิน เพื่อกันขอบเขตระหว่างพื้นที่โครงการกับพื้นที่ข้างเคียง	โครงการจัดให้มีรั้วโดยรอบแนวเขตที่ดิน เพื่อกันขอบเขตระหว่างพื้นที่โครงการกับพื้นที่ข้างเคียง	-	รูปที่ 2-1

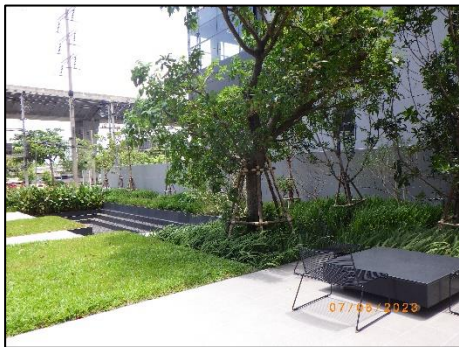
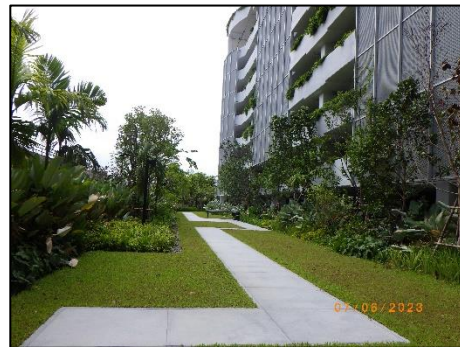
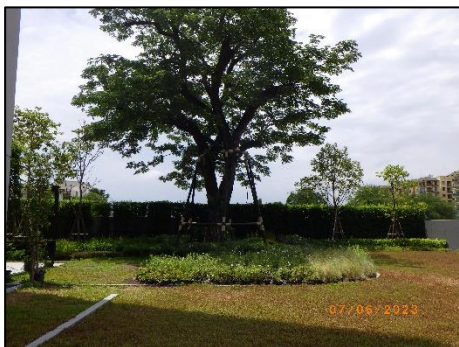
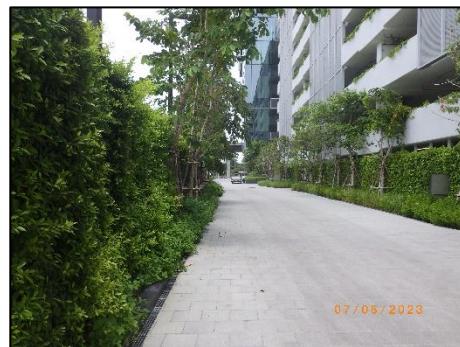
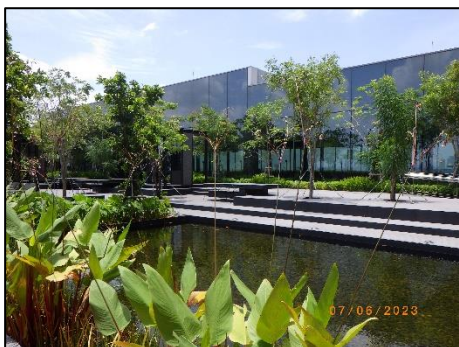
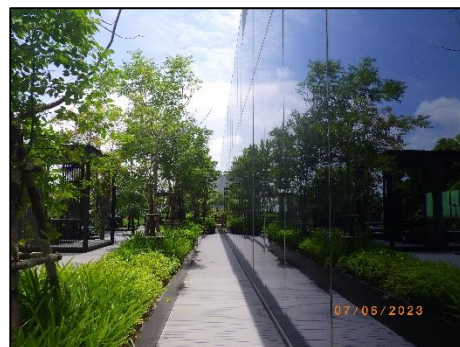
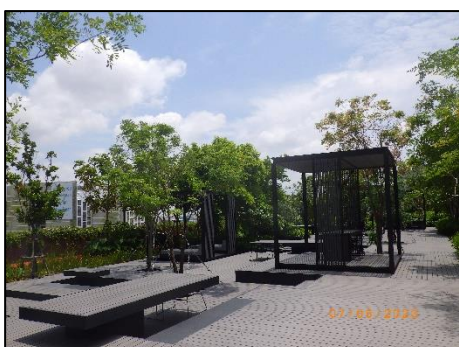
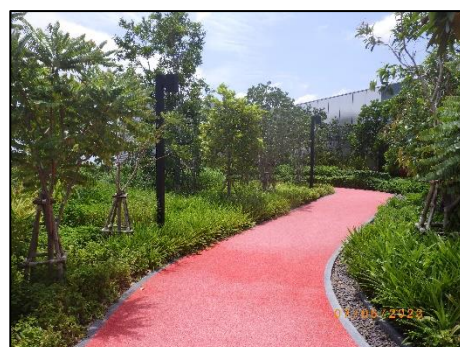
รูปที่ 2-2 พื้นที่สีเขียวภายในโครงการ

2. จัดให้มีพื้นที่สีเขียวภายในโครงการ ขนาดพื้นที่รวม 2,525.14 ตารางเมตร เพื่อให้ต้นไม้ดังกล่าวสามารถดูดซับมลพิษจากที่จอดรถของโครงการ โดยพันธุ์ไม้ที่โครงการเลือกปลูกมีอัตราการสังเคราะห์แสง 175.44 โมล/ชั่วโมง หรือคิดเป็น 7,719.56 กรัม/ชั่วโมง (คำนวณจาก โมล x มวลโมเลกุล CO ₂ = 175.44x44) ซึ่งมากกว่าปริมาณก๊าซคาร์บอนไดออกไซด์ที่เกิดจากรถในโครงการ 6,065.5 กรัม/ชั่วโมง ต้นไม้ในโครงการจึงดูดซับได้เพียงพอ	โครงการจัดให้มีพื้นที่สีเขียวภายในโครงการ และบริเวณชั้นจอดรถ เพื่อให้ต้นไม้ดังกล่าวสามารถดูดซับมลพิษจากที่จอดรถของโครงการ	-	รูปที่ 2-2

3. บำรุงรักษาและดูแลพื้นที่สีเขียวของโครงการให้มีความสวยงามอย่างสม่ำเสมอ เพื่อช่วยดูดซับฝุ่นละออง	โครงการจัดให้มีพนักงานดูแลสวน บำรุงรักษาและดูแลพื้นที่สีเขียวของโครงการให้มีความสวยงามอย่างสม่ำเสมอ	-	รูปที่ 2-2

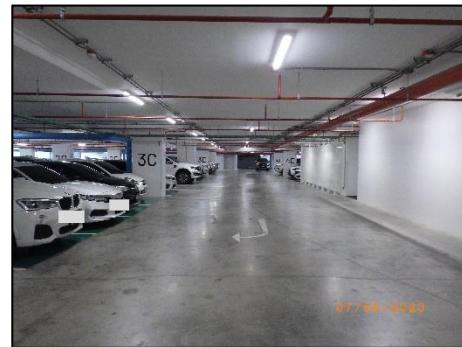
รูปที่ 2-3 เครื่องหมายจราจรบนพื้นทาง

2.2 การคมนาคมขนส่ง	1. ควรจัดทำเครื่องหมายจราจรบนพื้นทางภายในโครงการให้ชัดเจน เพื่อไม่ให้เกิดความสับสนของเส้นทางการเดินรถ สำหรับผู้มาใช้บริการ	โครงการจัดทำเครื่องหมายจราจรบนพื้นทางภายในพื้นที่อาคารจอดรถ สำหรับพื้นทางรอบอาคารได้มีการจัดทำเครื่องหมายจราจร ทั้งนี้ จัดให้มีเจ้าหน้าที่รักษาความปลอดภัยเพื่อดูแลความปลอดภัยของผู้ใช้ถนน	-	รูปที่ 2-3

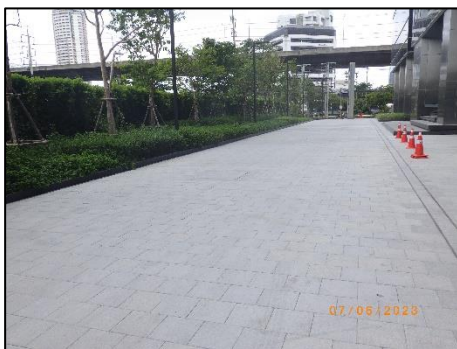
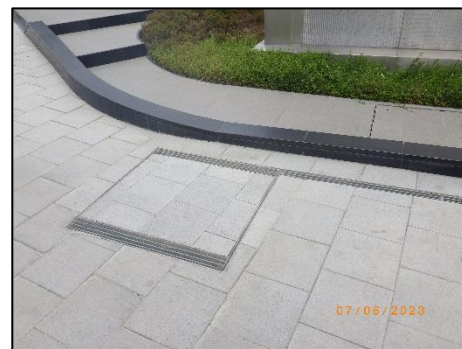
รูปที่ 2-4 ไหล่ทาง และทางเท้า

2. ติดเส้นจราจรเพื่อแบ่งทิศทางการเดินรถและปรับไหล่ทางภายในโครงการ เพื่อแยกแยะระหว่างรถกับคนเดินเท้า ควรปรับปรุงทางเท้าเพิ่มเติมด้วย	โครงการยังไม่มีติดเส้นจราจรเพื่อแบ่งทิศทางการเดินรถ เนื่องจากอยู่ในระยะเปิดดำเนินการ มีผู้ใช้ถนนภายในโครงการไม่หนาแน่น ทั้งนี้ จัดให้มีเจ้าหน้าที่รักษาความปลอดภัยเพื่อดูแลความปลอดภัยของผู้ใช้ถนน และมีการปรับไหล่ทางและจัดทำทางเดินเท้าเรียบร้อยแล้ว	-	รูปที่ 2-4

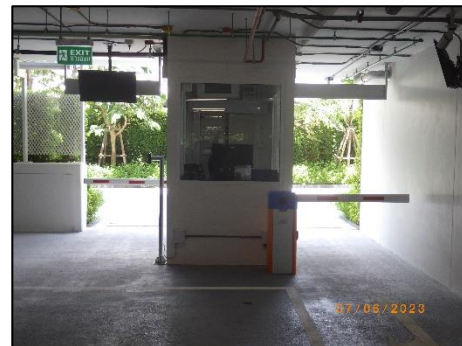
รูปที่ 2-5 ตู้รับ-คืนบัตร

4. วางตำแหน่งตู้รับ-คืนบัตรให้อยู่ห่างจากทางเข้า-ออก เป็นระยะอย่างน้อย 30 เมตร เพื่อลดปัญหาการจราจรติดขัดบริเวณด้านหน้าโครงการ	โครงการวางตำแหน่งตู้รับ-คืนบัตร บริเวณก่อนเข้าพื้นที่ลานจอดรถ ซึ่งห่างจากทางเข้า-ออก เป็นระยะอย่างน้อย 30 เมตร	-	รูปที่ 2-5

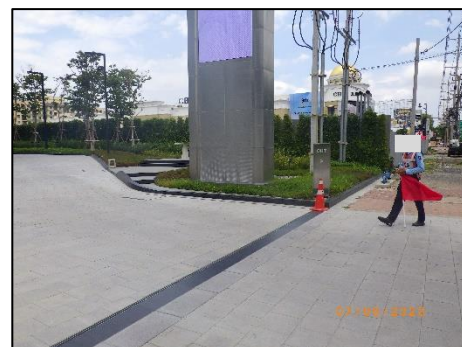
รูปที่ 2-6 เจ้าหน้าที่ควบคุมดูแลการเข้า-ออกของรถในโครงการ

5. จัดเจ้าหน้าที่เพื่อควบคุมดูแลการเข้า-ออกของรถในโครงการ โดยเฉพาะอย่างยิ่งในช่วงเวลาที่โครงการมีการจัดงานกิจกรรมพิเศษ เพราะเนื่องจากจะมีปริมาณรถหนาแน่นมากกว่าปกติ	โครงการจัดให้มีเจ้าหน้าที่รักษาความปลอดภัยเพื่อควบคุมดูแลการเข้า-ออกของรถในพื้นที่โครงการ	-	รูปที่ 2-6

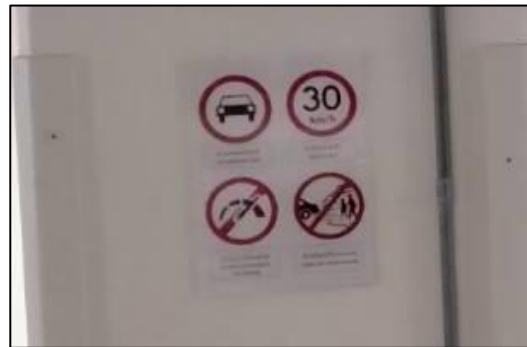
รูปที่ 2-7 ป้ายห้ามติดเครื่องยนต์ทิ้งไว้ ป้ายห้ามเร่งเครื่องยนต์ และป้ายจำกัดความเร็ว

1) คุณภาพอากาศ (ต่อ)	4. ติดป้าย “ห้ามติดเครื่องยนต์” และ “ห้ามเร่งเครื่องยนต์” ไว้บริเวณที่จอดรถและกำชับให้เจ้าหน้าที่รักษาความปลอดภัยควบคุมดูแลให้ผู้ขับขีรถยนต์ปฏิบัติตามป้ายเตือนอย่างเคร่งครัด	โครงการได้จัดทำป้ายห้ามติดเครื่องยนต์ และห้ามเร่งเครื่องยนต์ ชั่วคราวไว้บริเวณที่จอดรถ เนื่องจากอยู่ในช่วงเปิดดำเนินการ ทั้งนี้ได้ให้เจ้าหน้าที่รักษาความปลอดภัยเป็นผู้ดูแลควบคุมให้ผู้ขับขีรถยนต์ปฏิบัติตามป้ายเตือน	-	รูปที่ 2-7

2) ระดับเสียง	1. จัดทำป้ายจำกัดความเร็วของรถยนต์ที่วิ่งภายในโครงการ เพื่อชะลอความเร็วรถและลดเสียงจากการจราจร	โครงการได้จัดทำป้ายจำกัดความเร็วของรถยนต์ ชั่วคราว ไว้บริเวณที่จอดรถ เนื่องจากอยู่ในช่วงเปิดดำเนินการ ทั้งนี้ได้ให้เจ้าหน้าที่รักษาความปลอดภัยเป็นผู้ดูแลควบคุมให้ผู้ขับขีรถยนต์ปฏิบัติตามป้ายเตือน	-	รูปที่ 2-7

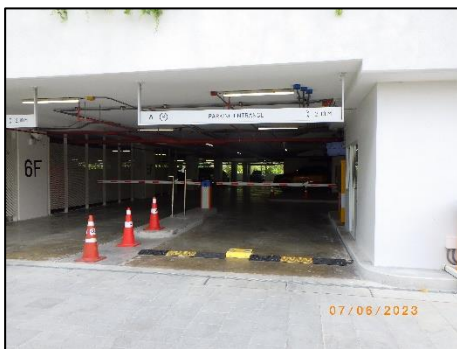
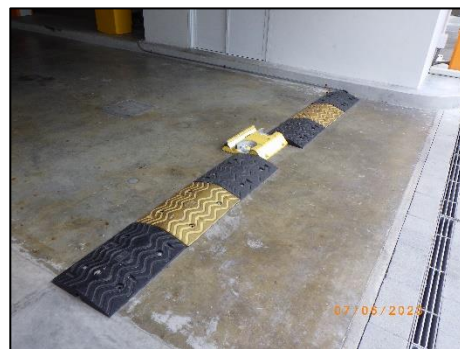
รูปที่ 2-8 สันนุนชะลอความเร็ว

2. จัดให้มีคันชะลอความเร็วที่มีขนาดตามที่มาตรฐานกำหนด	โครงการจัดให้มีคันชะลอความเร็ว บริเวณผู้รับ-คืนบัตร	-	รูปที่ 2-8
1.3 คุณภาพน้ำผิวดิน	1. จัดให้มีระบบบำบัดน้ำเสียชนิดเดิมอากาศแบบตะกอนเร่ง โดยออกแบบให้สามารถรองรับน้ำเสียของอาคารที่เกิดขึ้นได้อย่างเพียงพอ	โครงการจัดให้มีระบบบำบัดน้ำเสียชนิดเดิมอากาศแบบตะกอนเร่ง ที่สามารถรองรับน้ำเสียของอาคารที่เกิดขึ้นได้อย่างเพียงพอ มีตำแหน่งติดตั้งอยู่บริเวณใต้อาคารของโครงการเรียบร้อยแล้ว	-	รูปที่ 1-4

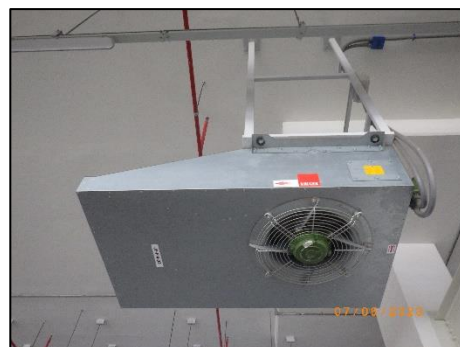
รูปที่ 2-9 พัดลมระบายอากาศ อาคารจอดรถ

1.2 คุณภาพอากาศ เสี่ยง และความสั่นสะเทือน 1) คุณภาพอากาศ	1. ติดตั้งพัดลมระบายอากาศไว้บริเวณชั้นใต้ดิน ซึ่งเป็นชั้นจอดรถ จำนวน 2 ชุด แต่ละเครื่องมีอัตราการระบายอากาศอยู่ในช่วง 16,000 ลูกบาศก์ฟุตต่อนาที เพื่อหมุนเวียนอากาศภายในชั้นใต้ดิน	โครงการติดตั้งพัดลมระบายอากาศไว้บริเวณชั้นใต้ดินชั้นจอดรถ จำนวน 2 ชุด เพื่อหมุนเวียนอากาศภายในชั้นใต้ดิน และติดตั้งพัดลมผลักอากาศ จำนวน 4 ชุด ในแต่ละชั้นจอดรถเพื่อระบายอากาศจากที่จอดรถ	-	รูปที่ 2-9

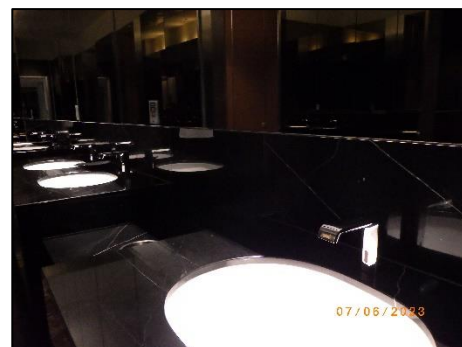
รูปที่ 2-12 สุขภัณฑ์ประหยัdnน้ำ

2.3 การใช้น้ำ	1. ติดตั้งสุขภัณฑ์ประหยัดน้ำ	โครงการเลือกใช้และติดตั้งสุขภัณฑ์ประหยัดน้ำเรียบร้อยแล้ว	-	รูปที่ 2-12
	2. อบรม/ประชาสัมพันธ์ให้พนักงาน ผู้ใช้บริการให้ใช้น้ำอย่างประหยัด	โครงการประชาสัมพันธ์ให้พนักงาน ผู้ใช้บริการ ใช้น้ำอย่างประหยัด โดยการติดป้ายรณรงค์	-	รูปที่ 2-13

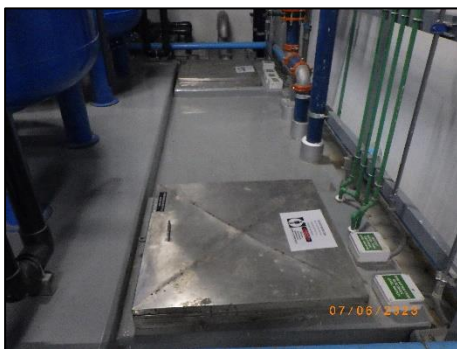
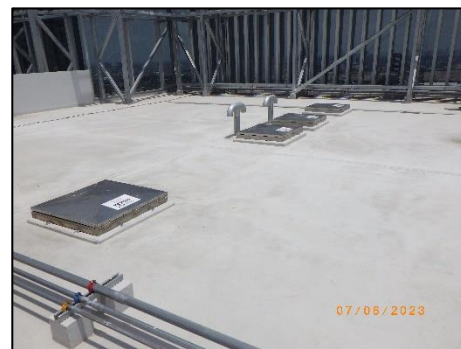
รูปที่ 2-14 ถังเก็บน้ำมีฝาปิดมิดชิด ยกสูงจากพื้น

5. ถังเก็บน้ำใต้ดิน มีฝาปิดบ่อมิดชิด และยกสูงจากพื้นดิน เพื่อป้องกันการปนเปื้อนของเศษดินและน้ำภายนอกเข้าสู่ถังเก็บน้ำใช้	โครงการจัดให้ถังเก็บน้ำใต้ดิน มีฝาปิดบ่อมิดชิด และยกสูงจากพื้นดิน เพื่อป้องกันการปนเปื้อนของเศษดินและน้ำภายนอกเข้าสู่ถังเก็บน้ำใช้	-	รูปที่ 2-14

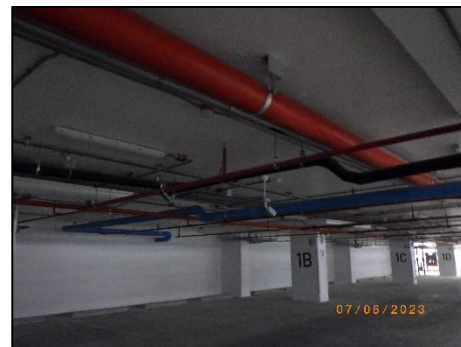
รูปที่ 2-15 ท่อน้ำก๊าซมีเทน

2. กำจัดก๊าซมีเทนที่เกิดจากการย่อยสลายของสารอินทรีย์ ที่ถังเก็บตะกอน โดยมีท่อนำไปเก็บที่ถังเก็บก๊าซมีเทน และบำบัดโดยวิธี Biological Oxidation โดยการวาง ท่อระบายก๊าซในบ่อดินและปลุกต้นไม้ไว้ด้านบนของ บ่อดิน	โครงการมีการบำบัดก๊าซมีเทนที่เกิดจากการย่อยสลายของ สารอินทรีย์ที่ถังเก็บตะกอน โดยมีท่อนำไปเก็บที่ถังเก็บก๊าซ มีเทน และบำบัดโดยวิธี Biological Oxidation โดยการวาง ท่อระบายก๊าซในบ่อดินและปลุกต้นไม้ไว้ด้านบนของบ่อดิน	-	รูปที่ 1-4 รูปที่ 2-15

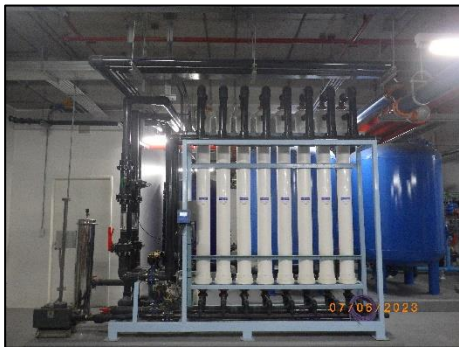
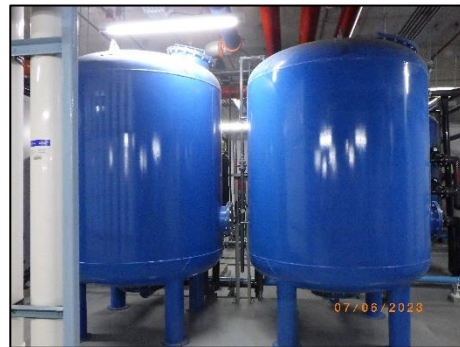
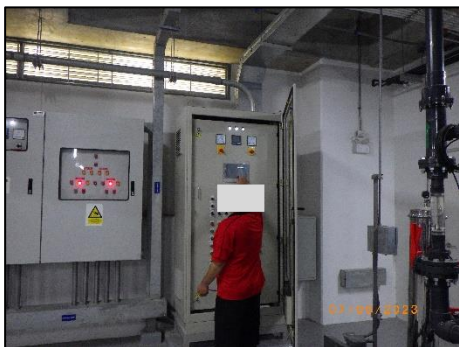
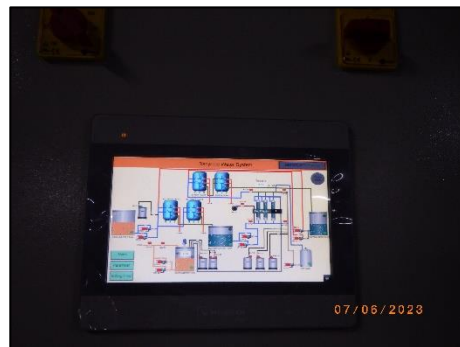
รูปที่ 2-16 ระบบปรับปรุงคุณภาพน้ำ

2.4 การจัดการน้ำเสียและสิ่ง ปฏิกูล (ต่อ)	4. น้ำทิ้งที่ผ่านการบำบัดจากระบบบำบัดน้ำเสียบางส่วน จะนำกลับมารดน้ำพื้นที่สีเขียวภายในพื้นที่โครงการ และบางส่วนจะระบายเข้าสู่ระบบระบายน้ำของ โครงการ ซึ่งเชื่อมต่อกับท่อระบายน้ำสาธารณะถนน เทพรัตน (บางนา-ตราด) ต่อไป	โครงการได้นำน้ำทิ้งที่ผ่านการบำบัดจากระบบบำบัดน้ำเสีย บางส่วนกลับมาใช้ในพื้นที่โครงการ ได้แก่ รดน้ำต้นไม้ ระบบ น้ำสำหรับสุขภัณฑ์ชักโครก และโถปัสสาวะ และบางส่วน ระบายเข้าสู่ระบบระบายน้ำของโครงการ	-	รูปที่ 2-16

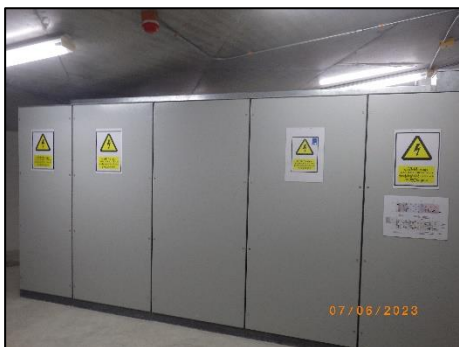
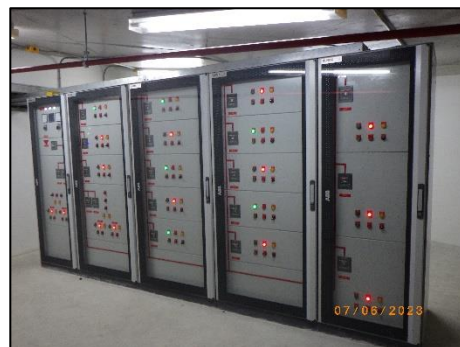
รูปที่ 2-17 มิเตอร์ไฟฟ้าระบบบำบัดน้ำเสีย

13. ติดตั้งมิเตอร์ไฟฟ้าแยกเฉพาะสำหรับระบบบำบัดน้ำ เสีย เพื่อความสะดวกในการติดตามตรวจสอบ	โครงการติดตั้งมิเตอร์ไฟฟ้าแยกเฉพาะสำหรับระบบบำบัดน้ำ เสีย เรียบร้อยแล้ว	-	รูปที่ 2-17

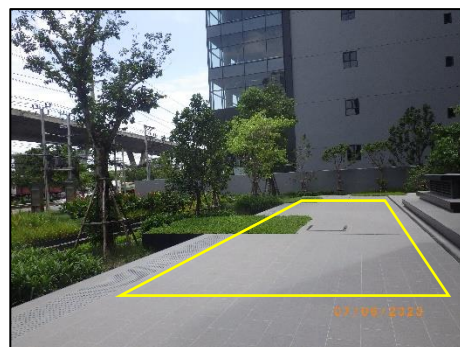
รูปที่ 2-18 บ่อหน่วงน้ำ

2.5 การระบายน้ำและ ป้องกันน้ำท่วม	1. จัดให้มีบ่อหน่วงน้ำ จำนวน 2 บ่อ ความจุรวมประมาณ 1,296.03 ลูกบาศก์เมตร ซึ่งสามารถรองรับน้ำหลากภายในโครงการได้อย่างเพียงพอ จากนั้นจะถูกสูบเข้าสู่บ่อตรวจคุณภาพน้ำพร้อมตะแกรงดักขยะ โดยภายในบ่อหน่วงน้ำจะติดตั้งเครื่องสูบน้ำ เพื่อควบคุมอัตราการระบายน้ำไม่ให้เกินก่อนพัฒนาโครงการก่อนระบายออกสู่ท่อระบายน้ำริมถนนเทพรัตน (บางนา-ตราด)	โครงการจัดให้มีบ่อหน่วงน้ำ จำนวน 2 บ่อ เรียบร้อยแล้ว	-	รูปที่ 2-18

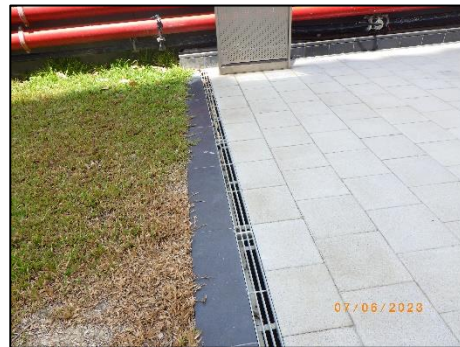
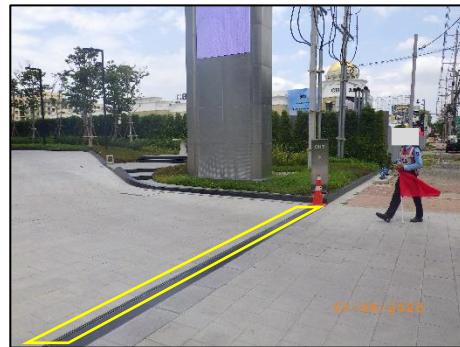
รูปที่ 2-19 ระบบท่อระบายน้ำ รองรับน้ำหลาก

4. ติดตะแกรงดักขยะบนรางระบายน้ำฝน โดยรอบอาคาร เพื่อป้องกันการอุดตันและกีดขวางการไหลของน้ำ	โครงการติดตะแกรงดักขยะบนรางระบายน้ำฝนรอบอาคาร เรียบร้อยแล้ว	-	รูปที่ 2-19 รูปที่ 2-21

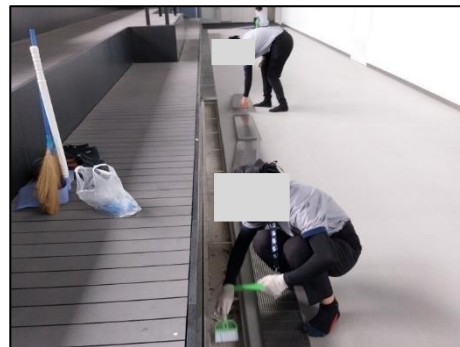
รูปที่ 2-20 การทำความสะอาดระบบท่อระบายน้ำ

5. จัดให้มีการลอกท่อระบายน้ำฝนของโครงการอย่างสม่ำเสมอ เพื่อไม่ให้เกิดการอุดตันภายในเส้นท่อ	โครงการจัดให้มีพนักงานทำความสะอาดตรวจสอบและทำความสะอาดท่อระบายน้ำฝนของโครงการอย่างสม่ำเสมอ	-	รูปที่ 2-20

6. จัดให้มีการทำความสะอาดตะแกรงของบ่อดักขยะของโครงการอย่างสม่ำเสมอ เพื่อไม่ให้เป็นการกีดขวางการระบายน้ำจากโครงการสู่ท่อระบายน้ำสาธารณะริมถนนเทพรัตน (บางนา-ตราด)	โครงการจัดให้มีพนักงานทำความสะอาดตรวจสอบและทำความสะอาดตะแกรงของบ่อดักขยะของโครงการอย่างสม่ำเสมอ	-	รูปที่ 2-20

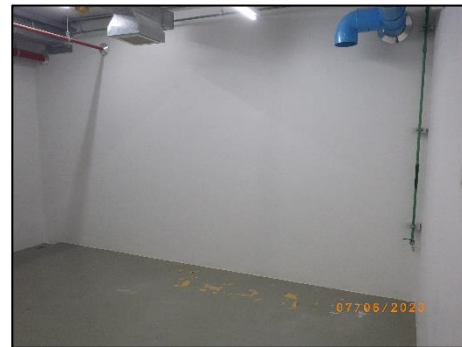
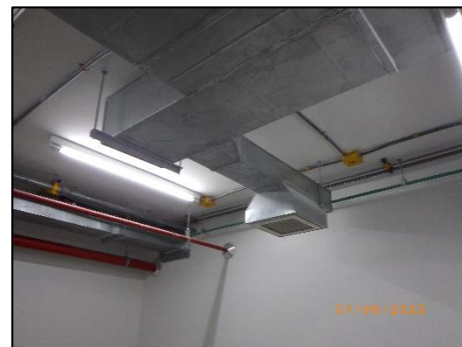
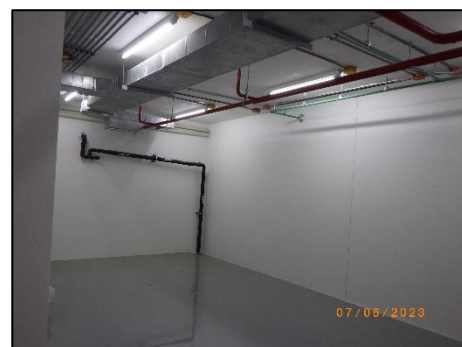
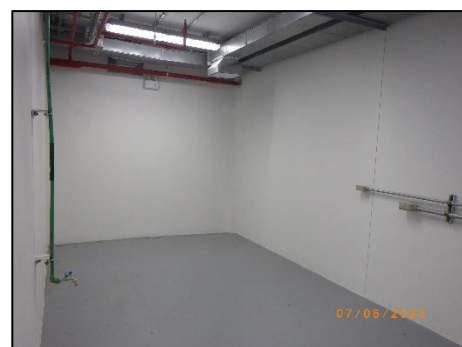
รูปที่ 2-22 ห้องพักมูลฝอยรวม (ต่อ)

3. กำหนดให้พนักงานทำความสะอาดสวดงูดำ 2 งู ข้อนกัน หรือใช้ถุงขยะชนิดหนาไว้ด้านในของถังขยะ	โครงการอยู่ระหว่างการจัดซื้อถังขยะ ทั้งนี้ได้กำหนดให้พนักงานทำความสะอาดใช้ถุงดำชนิดหนาในการจัดเก็บขยะ	-	รูปที่ 2-22

2.6 การจัดการขยะมูลฝอย (ต่อ)	5. การเก็บขยะในถุงเก็บขยะไม่ควรให้มีปริมาณหรือน้ำหนักมากเกินไปเพื่อป้องกันการฉีกขาดหรือชำรุดของถุง มัดปากถุงให้แน่นเพื่อป้องกันการหกรั่วของขยะมูลฝอย	โครงการได้กำชับให้พนักงานเก็บขยะในถุงเก็บขยะไม่ให้มีปริมาณหรือน้ำหนักมากเกินไป เพื่อป้องกันการฉีกขาดหรือชำรุดของถุง และมัดปากถุงให้แน่นเพื่อป้องกันการหกรั่วของขยะมูลฝอย เรียบร้อยแล้ว	-	รูปที่ 2-22

6. จัดให้มีห้องพักมูลฝอยรวม ตั้งอยู่บริเวณชั้นที่ 1 ด้านทิศตะวันออกของอาคาร โดยภายในห้องพักมูลฝอยรวมมีการแบ่งพื้นที่เป็นสัดส่วน ประกอบด้วยห้องพักมูลฝอยย่อยสลายน้ได้หรือมูลฝอยเปียก ห้องพักมูลฝอยทั่วไปหรือมูลฝอยแห้ง ห้องพักมูลฝอยรีไซเคิล ห้องพักมูลฝอยอันตราย และห้องวางถังคอนเทนเนอร์แยกกันอย่างชัดเจน มีรายละเอียดดังนี้ - ห้องพักมูลฝอยย่อยสลายน้ได้หรือมูลฝอยเปียก มีขนาดพื้นที่ 26.90 ตารางเมตร - ห้องพักมูลฝอยทั่วไปหรือมูลฝอยแห้ง มีขนาดพื้นที่ 22.68 ตารางเมตร - ห้องพักมูลฝอยรีไซเคิล มีขนาดพื้นที่ 31.90 ตารางเมตร - ห้องพักมูลฝอยอันตราย มีขนาดพื้นที่ 17.60 ตารางเมตร - ห้องวางถังคอนเทนเนอร์ มีขนาดพื้นที่ 12.58 ตารางเมตร	โครงการจัดให้มีห้องพักมูลฝอยรวม ตั้งอยู่บริเวณชั้นที่ 1 ด้านทิศตะวันออกของอาคาร โดยภายในห้องพักมูลฝอยรวมมีการแบ่งพื้นที่เป็นสัดส่วน ประกอบด้วยห้องพักมูลฝอยย่อยสลายน้ได้หรือมูลฝอยเปียก ห้องพักมูลฝอยทั่วไปหรือมูลฝอยแห้ง ห้องพักมูลฝอยรีไซเคิล ห้องพักมูลฝอยอันตราย และห้องวางถังคอนเทนเนอร์แยกกันอย่างชัดเจน เรียบร้อยแล้ว	-	รูปที่ 2-22

2.6 การจัดการขยะมูลฝอย (ต่อ)	7. ห้องพักขยะทุกห้องมีประตูปิดมิดชิดป้องกันสัตว์เข้าไป คุ้ยขยะ และส่งกลิ่นรบกวน	โครงการจัดให้ห้องพักขยะทุกห้องมีประตูปิดมิดชิด เรียบร้อย แล้ว	-	รูปที่ 2-22

11. โครงการได้ตั้งอากาศจากห้องขยะไปที่บ่อดินสำหรับ ย่อยสลายก๊าซมีเทน โดยดูดอากาศจากห้องพักขยะ รวมของโครงการมีอัตราการระบายอากาศ 322.80 ลูกบาศก์เมตรต่อเซนติเมตร โครงการได้จัดเตรียมบ่อ ดินขนาดพื้นที่รวม 10.50 ตารางเมตร ลึก 1.00 เมตร ดังนั้น ปริมาณบ่อดินกำจัดก๊าซมีเทน 10.50 ลูกบาศก์ เมตร มีระยะเวลาที่อากาศสัมผัสกับดินไม่น้อยกว่า 60 วินาที ซึ่งเพียงพอต่อปริมาณอากาศเสียที่ระบายออก จากห้องพักขยะ	โครงการจัดให้มีระบบดูดอากาศจากห้องพักขยะรวมของ โครงการ เรียบร้อยแล้ว	-	รูปที่ 2-22

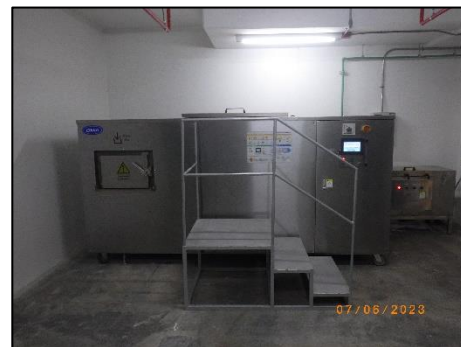
รูปที่ 2-23 การกำจัดขยะเศษอาหารเป็นปุ๋ย

2.6 การจัดการขยะมูลฝอย	1. ธรณิศและประชาสัมพันธ์ให้พนักงาน คัดแยกประเภทของขยะ และทิ้งขยะลงถังขยะตามประเภทขยะ	โครงการอยู่ในขั้นตอนการวางแผนดำเนินการ	-	-
	2. โครงการมีการจัดการขยะมูลฝอย ดังนี้ - ขยะที่สามารถนำกลับไปใช้ใหม่จะขายให้กับผู้รับซื้อของเก่า - ขยะแห้ง นำไปเก็บไว้ที่ห้องพักขยะแห้งทั่วไป เพื่อรอการจัดเก็บจากสำนักงานเขตบางนา - ขยะเปียก นำไปเก็บไว้ในห้องพักขยะเปียก เพื่อรอการจัดเก็บจากสำนักงานเขตบางนา - ขยะอันตราย รวบรวมไปไว้ที่อาคารพักขยะรวมส่วนพักขยะอันตราย เมื่อมีปริมาณมากพอสมควรทางโครงการจะติดต่อให้สำนักงานเขตบางนารับไปกำจัดตามความเหมาะสม	โครงการจัดให้มีการจัดการขยะมูลฝอย ดังนี้ - ขยะที่สามารถนำกลับไปใช้ใหม่ได้ ทางโครงการอยู่ในขั้นตอนการวางแผนดำเนินการ เพื่อนำไปขายให้กับผู้รับซื้อของเก่า - ขยะแห้ง ขยะเปียก และขยะอันตราย จะถูกจัดเก็บจากสำนักงานเขตบางนา - เศษอาหาร จะถูกนำไปเข้าเครื่องกำจัดขยะเศษอาหารเพื่อทำเป็นปุ๋ย ใช้ในการบำรุงพื้นที่สีเขียวในโครงการ	-	รูปที่ 2-23 รูปที่ 2-24

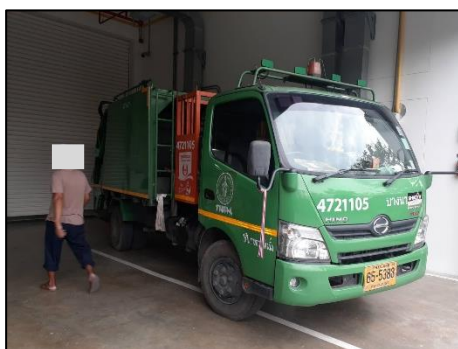
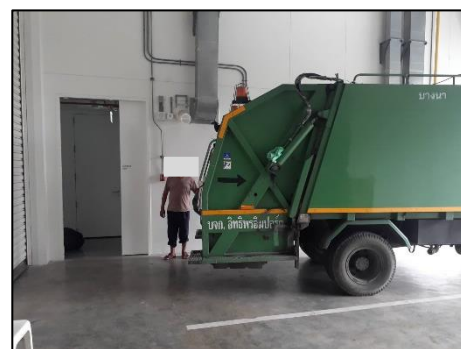
รูปที่ 2-24 การจัดเก็บมูลฝอยไปกำจัด

8. ประสานงานและอำนวยความสะดวกในขณะ ที่เจ้าหน้าที่ของสำนักงานเขตบางนาเข้ามาจัดเก็บมูล ฝอยไปกำจัด	โครงการจัดให้มีเจ้าหน้าที่ประสานงานและอำนวยความสะดวก ในขณะเจ้าหน้าที่ของสำนักงานเขตบางนาเข้ามา จัดเก็บมูลฝอยไปกำจัด	-	รูปที่ 2-24

9. ติดตามประสานงานการจัดเก็บมูลฝอยของสำนักงาน เขตบางนา ให้มาจัดเก็บมูลฝอยจากโครงการอย่าง สม่ำเสมอ	โครงการดำเนินการประสานงานการจัดเก็บมูลฝอยของ สำนักงานเขตบางนา ให้มาจัดเก็บมูลฝอยจากโครงการอย่าง สม่ำเสมอ เรียบร้อยแล้ว	-	รูปที่ 2-24

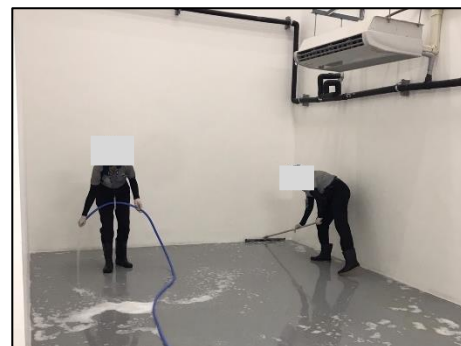
รูปที่ 2-25 การทำความสะอาดห้องพักมูลฝอย

10. ทำความสะอาดห้องพักขยะเป็นประจำทุก ครั้งหลังจากที่เจ้าหน้าที่จากสำนักงานเขตบางนาเข้า มาเก็บขนขยะไปกำจัด โดยน้ำเสียจากการล้างทำ ความสะอาดต้องระบายเข้าสู่ระบบบำบัดน้ำเสียของ โครงการ	โครงการจัดให้มีพนักงานทำความสะอาดห้องพักขยะเป็น ประจำทุกครั้งหลังจากที่เจ้าหน้าที่ของสำนักงานเขตบางนา เข้ามาเก็บขนขยะไปกำจัด และมีที่รวบรวมน้ำเสียจากการ ล้างทำความสะอาดห้องพักขยะไปยังระบบบำบัดน้ำเสียของ โครงการ เรียบร้อยแล้ว	-	รูปที่ 2-25
