บทที่ 2

ผลการปฏิบัติตามมาตรการป้องกันและแก้ไขผลกระทบสิ่งแวดล้อม

การติดตามตรวจสอบการปฏิบัติตามมาตรการป้องกันและแก้ไขผลกระทบสิ่งแวดล้อม ระยะดำเนินการช่วงเดือนมกราคม-มิถุนายน 2566 โครงการท่าเทียบเรือ (ส่วนต่อขยาย) ตำบลบางกุ้ง อำเภอบึงนาราง จังหวัดพิจิตร ของบริษัท เอ็น พี มารีน จำกัด ได้มอบหมายให้บริษัท เอ็ม อี ที จำกัด เป็นผู้ดำเนินการตรวจสอบการปฏิบัติตามมาตรการฯ ที่กำหนดไว้ในรายงานการประเมินผลกระทบสิ่งแวดล้อมของโครงการ

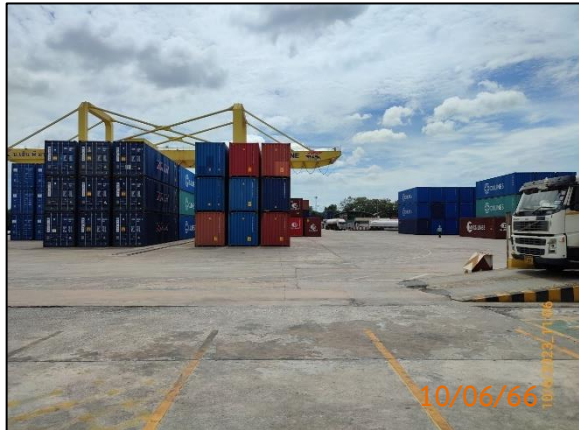
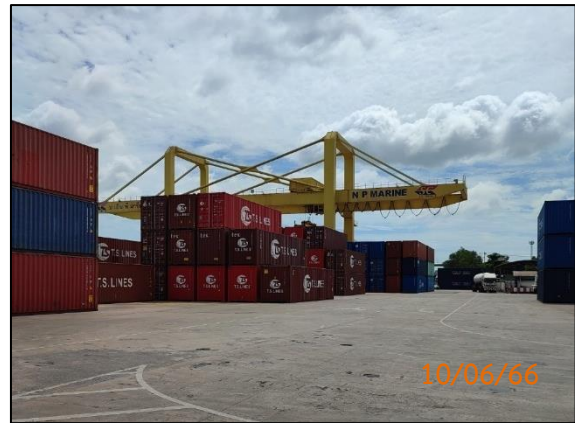
มาตรการป้องกัน และแก้ไขผลกระทบ	รายละเอียดการปฏิบัติตามมาตรการ	ปัญหาและ แนวทางแก้ไข	อ้างอิง
มาตรการทั่วไป 1. บริษัทฯ ต้องควบคุม ดูแลและกำกับให้ผู้รับเหมาก่อสร้าง ปฏิบัติตามมาตรการป้องกัน แก้ไขและลดผลกระทบสิ่งแวดล้อม และมาตรการติดตามตรวจสอบคุณภาพสิ่งแวดล้อมที่เสนอไว้ในรายงานการวิเคราะห์ผลกระทบสิ่งแวดล้อม โครงการท่าเทียบเรือ (ส่วนขยาย) ตำบลบางกุ้ง อำเภอมือง จังหวัดสุราษฎร์ธานี	- ปัจจุบันทางโครงการได้ดำเนินการก่อสร้างส่วนขยายเสร็จเรียบร้อยแล้ว	-	ภาพที่ 2.2-1

1) คุณภาพอากาศ <i>การฟุ้งกระจายของฝุ่นละอองจากการวิ่งผ่านไป-มา ของรถบรรทุก</i> - จัดให้มีคนงานทำความสะอาดพื้น คสล. ของโครงการอย่างสม่ำเสมอ	- มีเจ้าหน้าที่รับผิดชอบดูแลความสะอาดภายในพื้นที่โครงการ	-	ภาพที่ 2.2-1

ภาพที่ 2.2-1 ภายในพื้นที่โครงการท่าเทียบเรือ

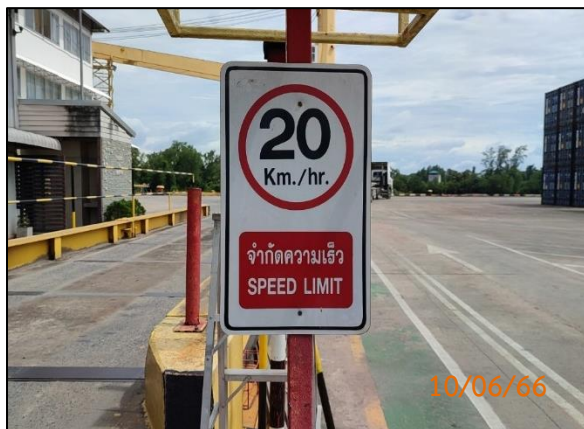
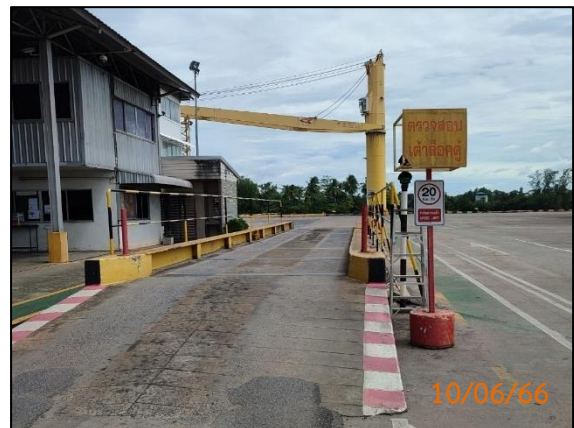
2) เสียง <i>เสียงดังจากรถบรรทุกที่เข้า-ออกพื้นที่โครงการ</i> - จำกัดความเร็วของรถบรรทุกที่ขนส่งสินค้าของโครงการที่ 30 กม./ชม. บนพื้นที่โครงการ	- ทางโครงการจำกัดความเร็วของรถบรรทุกที่ขนส่งสินค้าของโครงการที่ 20 กม./ชม. ภายในพื้นที่โครงการ	-	ภาพที่ 2.2-2

ภาพที่ 2.2-2 ป้ายจำกัดความเร็วภายในโครงการ

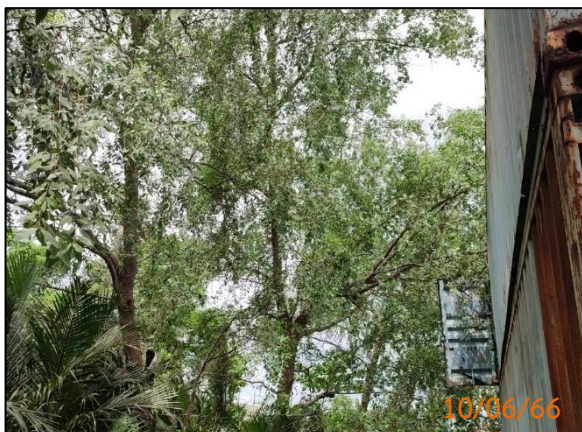
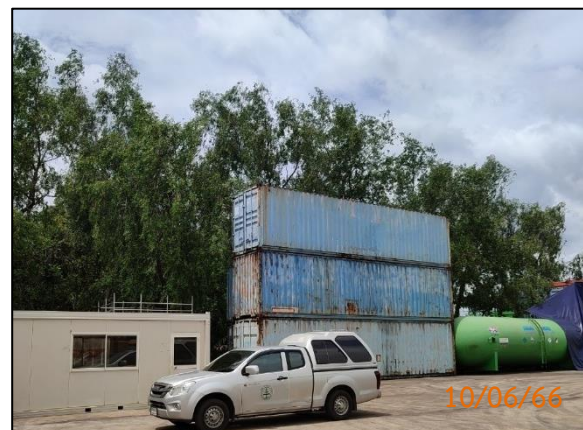
- จัดให้มีการปลูกต้นไม้บริเวณโดยรอบพื้นที่โครงการ โดยเฉพาะริมรั้วระหว่างพื้นที่โครงการกับแปลง เพื่อช่วยในการดูดซับเสียง	- มีการปลูกต้นไม้ยืนต้นทรงสูงบริเวณริมรั้วพื้นที่โครงการเพื่อเป็นแนวป้องกันเสียงที่อาจเกิดจากกิจกรรมของโครงการ	-	ภาพที่ 2.2-3

ภาพที่ 2.2-3 ไม้ยืนต้นทรงสูงบริเวณริมรั้วโครงการ

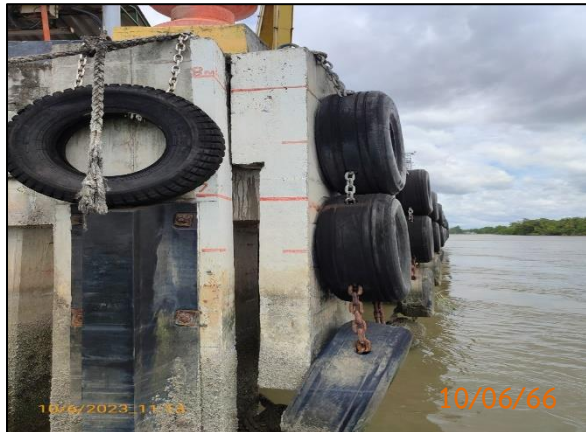
3) การกีดเซาะตลิ่ง <i>การกีดขวางการไหลของกระแสน้ำของเสาเข็ม</i> - ติดตั้งบรรทัดน้ำบริเวณหน้าท่าเทียบเรือ เพื่อให้ทราบข้อมูลระดับน้ำและความลึกของน้ำ และเป็นข้อมูลสำหรับเรือที่จะใช้บริการเทียบท่าเรือ	- มีการติดตั้งบรรทัดน้ำบริเวณหน้าท่าเทียบเรือ เพื่อให้เรือที่จะใช้บริการเทียบท่าเรือทราบข้อมูลระดับน้ำและความลึกของน้ำ	-	ภาพที่ 2.2-4

ภาพที่ 2.2-4 บรรทัดน้ำบริเวณท่าเทียบเรือ

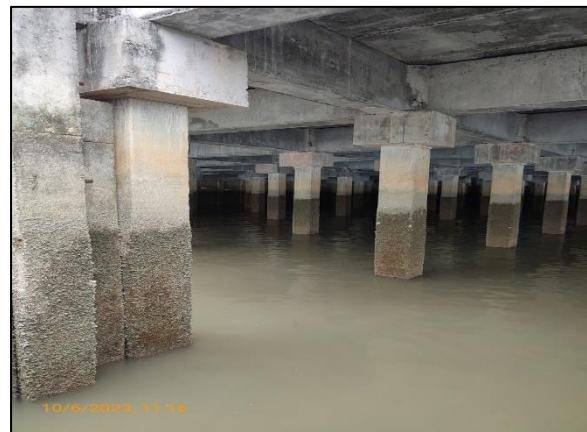
- กำหนดให้มีระยะห่างระหว่างเสาเข็มเท่ากับ 4.0 ม. (ข้อกำหนดของกรมการขนส่งทางน้ำและพาณิชยนาวี กำหนดไว้อย่างน้อย 3 เมตร)	- โครงการกำหนดให้มีระยะห่างระหว่างเสาเข็มเท่ากับ 4.0 ม. ตามข้อกำหนดของกรมการขนส่งทางน้ำและพาณิชยนาวี	-	ภาพที่ 2.2-5

ภาพที่ 2.2-5 ระยะห่างระหว่างเสาเข็ม

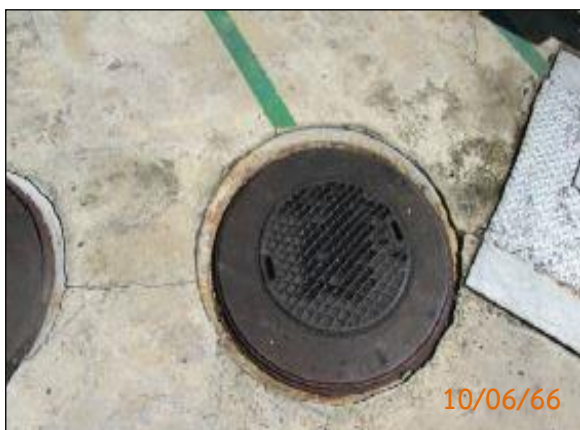
4) คุณภาพน้ำผิวดิน <ul style="list-style-type: none"> <u>การจัดการน้ำเสียที่ไม่เหมาะสมจะส่งผลกระทบต่อคุณภาพน้ำผิวดิน</u> <u>การทรวักของน้ำมันจากกิจกรรมการบำรุงรักษาที่โรงซ่อมบำรุง</u> <p>- จัดให้มีการบำบัดน้ำเสียโดยใช้ถังบำบัดน้ำเสียสำเร็จรูปและน้ำทิ้งที่ออกจากระบบฯ มีค่า BOD ไม่เกิน 20 มก./ล. ซึ่งจะระบายลงสู่แม่น้ำตาปี</p>	- โครงการติดตั้งถังบำบัดน้ำเสียสำเร็จรูปแบบ Septic Anaerobic เรียบร้อยแล้ว และได้ตรวจสอบคุณภาพน้ำทิ้งออกจากระบบฯ ที่จะระบายลงสู่แม่น้ำตาปี พบว่า ผลการตรวจสอบคุณภาพน้ำทิ้ง มีค่าไม่เกินเกณฑ์ที่มาตราฐานตามประกาศกระทรวงทรัพยากรธรรมชาติและสิ่งแวดล้อม พ.ศ. 2548 เรื่อง กำหนดมาตรฐานควบคุมการระบายน้ำทิ้งจากอาคารบางประเภทและบางขนาด (อาคารประเภท ก) กำหนดไว้		รายละเอียดการดำเนินการตรวจสอบคุณภาพน้ำทิ้งแสดงไว้ในบทที่ 3 และรายงานผลการตรวจวัดแสดงไว้ในภาคผนวกที่ 3 ภาพที่ 2.2-6

ภาพที่ 2.2-6 ถังบำบัดน้ำเสียสำเร็จรูป

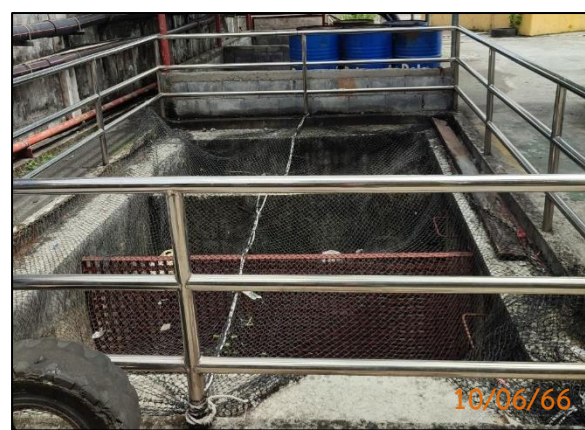
ภาพที่ 2.2-7 ป่อพักน้ำ

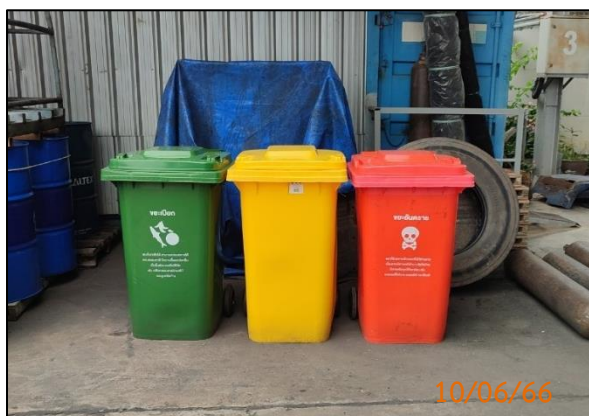
- ห้ามทิ้งขยะ และระบายน้ำเสียที่ไม่ได้มีการบำบัดลงสู่แม่น้ำตาปีโดยเด็ดขาด	- ทางโครงการห้ามมิให้พนักงานทิ้งขยะลงสู่แม่น้ำตาปี โดยได้จัดเตรียมภาชนะรองรับขยะมูลฝอยแบบแยกประเภทไว้ในพื้นที่โครงการ ซึ่งเพียงพอกับขยะมูลฝอยที่เกิดขึ้นในแต่ละวัน	-	ภาพที่ 2.2-8

ภาพที่ 2.2-8 ถังขยะมูลฝอยแยกประเภท

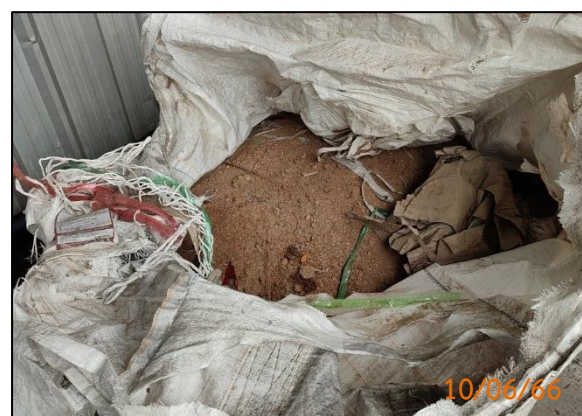
- ในกรณีมีน้ำมันหกเลงพื้นที่ให้ใช้ทรายทำความสะอาด เพื่อป้องกันการไหลของน้ำมันลงสู่ระบบบำบัดน้ำของโครงการ และแหล่งน้ำผิวดิน	- มีการจัดเตรียมทรายและวัสดุดูดซับน้ำมัน เพื่อป้องกันน้ำมันไหลลงสู่ระบบระบายน้ำของโครงการ	-	ภาพที่ 2.2-9

ภาพที่ 2.2-9 วัสดุติดซับน้ำมัน

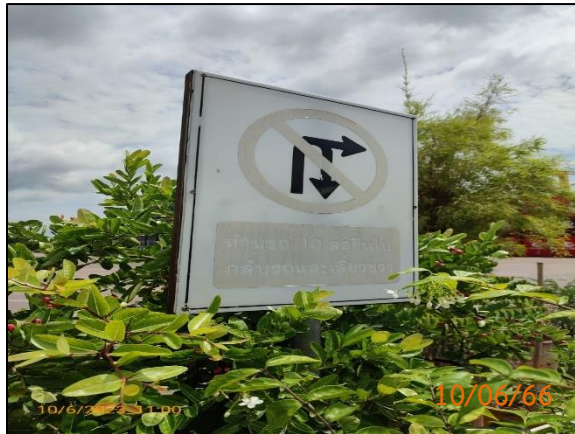
- จัดให้มีป้ายเครื่องหมายจราจรภายในโครงการและบริเวณทางเข้า-ออก พื้นที่โครงการอย่างชัดเจน	- ติดตั้งป้ายเครื่องหมายจราจรภายในโครงการและบริเวณทางเข้า-ออก พื้นที่โครงการเรียบร้อยแล้ว	-	ภาพที่ 2.2-10

ภาพที่ 2.2-10 เครื่องหมายจราจรภายในโครงการ

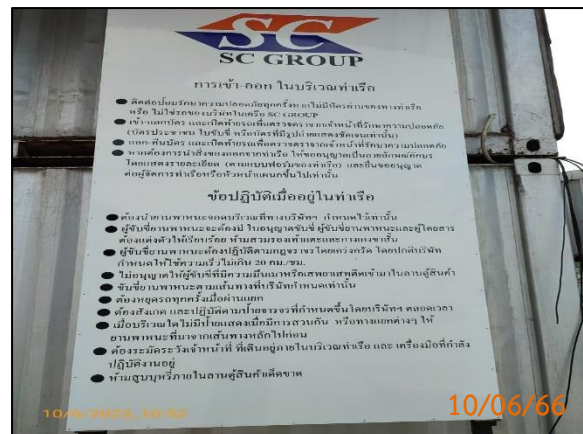
- จำกัดความเร็วของรถบรรทุกที่วิ่งภายในโครงการไม่เกิน 30 กม./ชม.	<ul style="list-style-type: none"> - ทางโครงการจำกัดความเร็วของรถบรรทุกที่ขนส่งสินค้าของโครงการที่ 20 กม./ชม. ภายในพื้นที่โครงการ - มีการจัดทำแผนผังเส้นทางการเดินรถภายในท่าเรือเพื่อความปลอดภัยในการสัญจร - มีการจัดทำป้ายข้อปฏิบัติเมื่ออยู่บริเวณท่าเรือ 	-	ภาพที่ 2.2-2 เอกสารแนบ 5 ในภาคผนวกที่ 1 ภาพที่ 2.2-11

ภาพที่ 2.2-11 ป้ายข้อปฏิบัติเมื่ออยู่บริเวณท่าเรือ

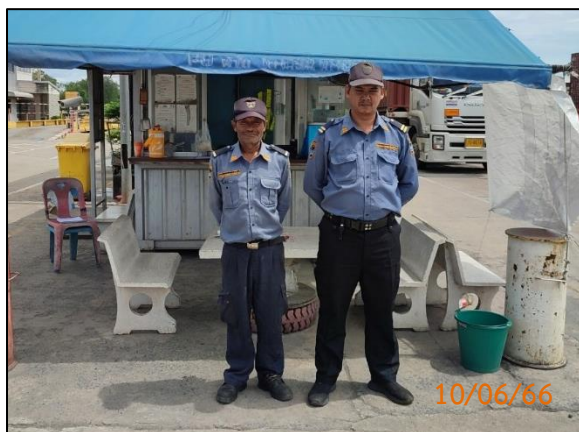
- จัดให้เจ้าหน้าที่รักษาความปลอดภัยรับผิดชอบทำหน้าที่อำนวยความสะดวกจราจรที่เข้า-ออกพื้นที่โครงการและถนนสาธารณะ	- มีเจ้าหน้าที่รักษาความปลอดภัยคอยอำนวยความสะดวกจราจรบริเวณทางเข้า-ออกพื้นที่โครงการตลอด 24 ชั่วโมง	-	ภาพที่ 2.2-12

ภาพที่ 2.2-12 เจ้าหน้าที่รักษาความปลอดภัย
และอำนวยความสะดวกด้านการจราจร

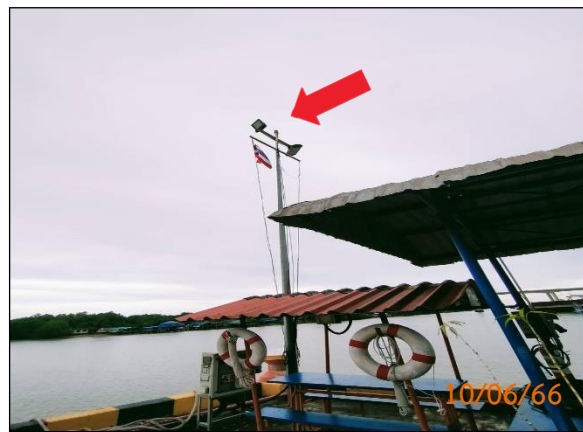
ภาพที่ 2.2-13 ไฟสัญญาณเตือน

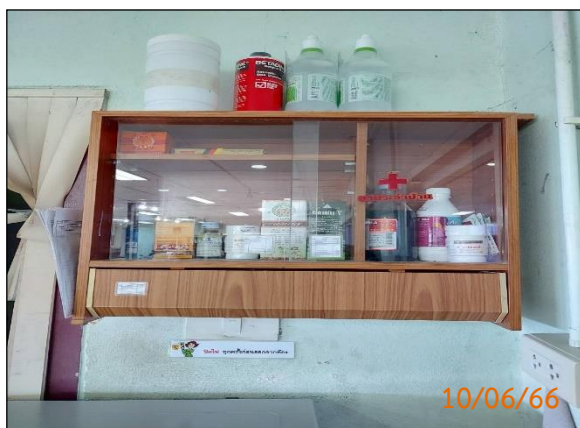
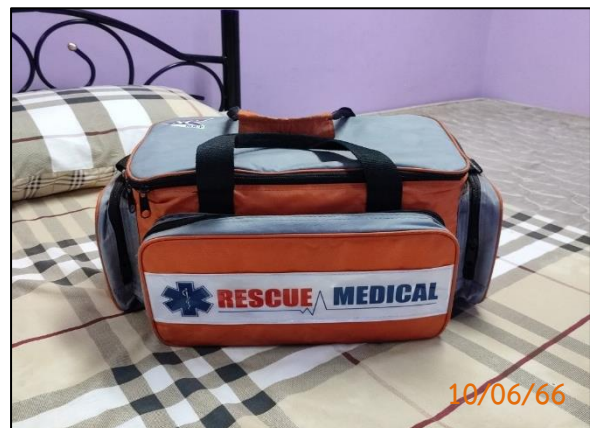
มาตรการป้องกัน และแก้ไขผลกระทบ	รายละเอียดการปฏิบัติตามมาตรการ	ปัญหาและ แนวทางแก้ไข	อ้างอิง
9) อาชีวอนามัยและความปลอดภัย <u>อุบัติเหตุในการทำงานก่อให้เกิดความเสียหายต่อชีวิตและทรัพย์สิน</u> - จัดตู้ยาสามัญประจำบ้านไว้ในสำนักงานที่อาคารซ่อมบำรุง	- โครงการจัดให้มีห้องปฐมพยาบาลและตู้ยาสามัญประจำบ้านไว้สำหรับพนักงานและคนงานไว้ในอาคารสำนักงานโครงการ	-	ภาพที่ 2.2-14

ภาพที่ 2.2-14 ตู้ยาและอุปกรณ์ปฐมพยาบาลเบื้องต้น

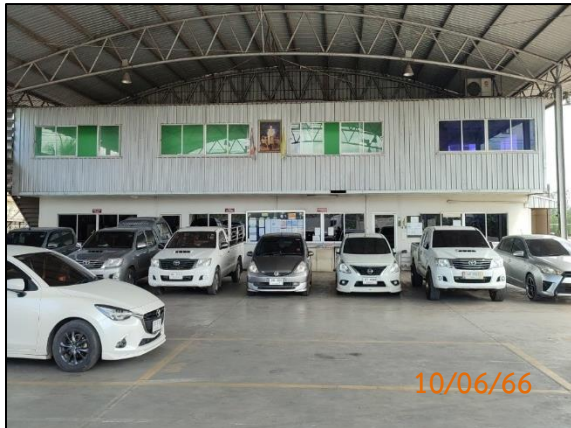
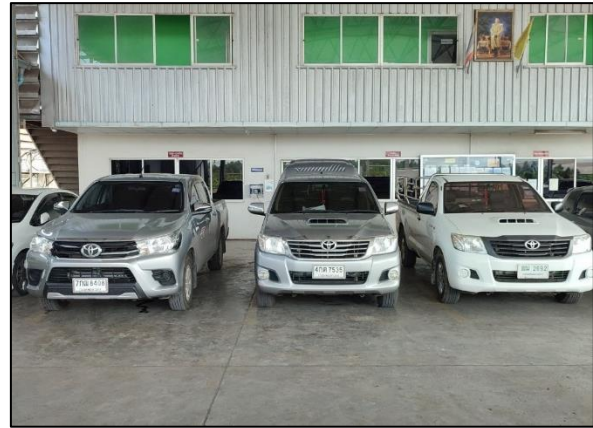
- จัดให้มีรถรับส่งพนักงานและคนงานส่งโรงพยาบาลในกรณีที่มีการบาดเจ็บ	- มีการจัดเตรียมรถรับส่งพนักงานและคนงานไปยังโรงพยาบาล ในกรณีเกิดเหตุฉุกเฉิน	-	ภาพที่ 2.2-15

ภาพที่ 2.2-15 รถรับส่งพนักงานกรณีเหตุฉุกเฉิน

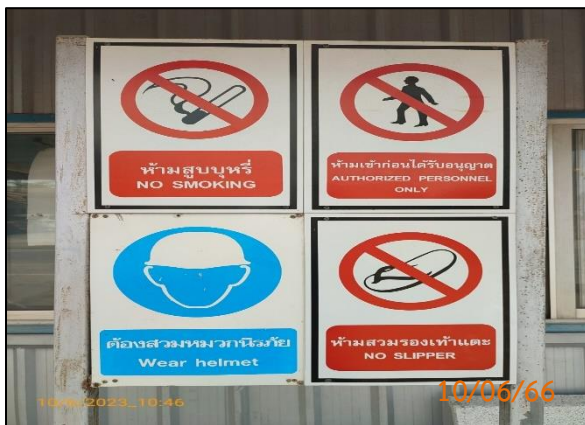
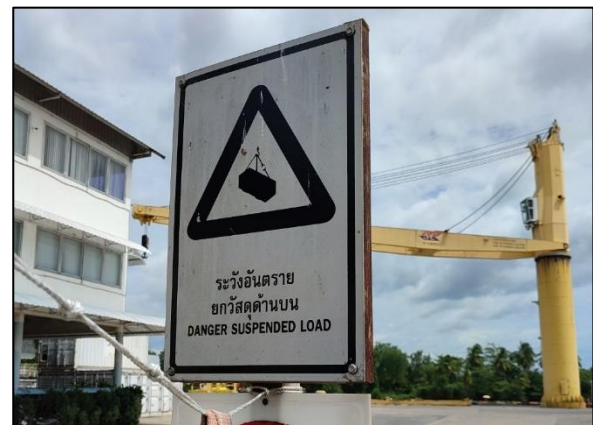
ภาพที่ 2.2-16 ป้ายเตือนต่างๆ

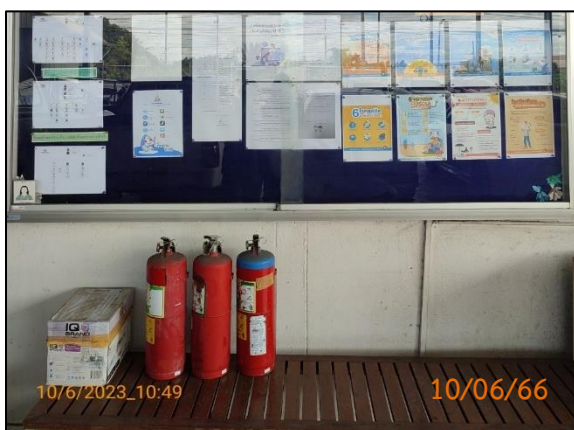
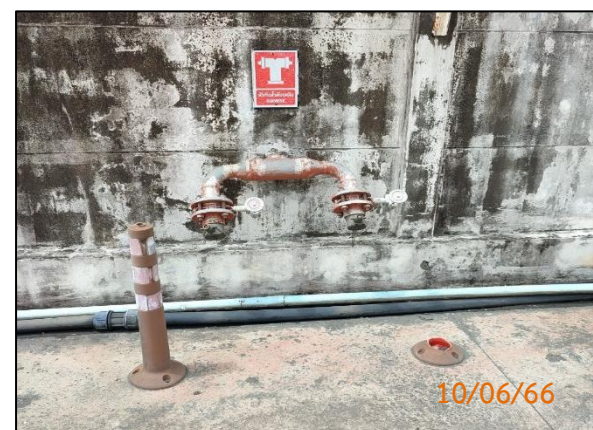
- ติดตั้งถังดับเพลิงเคมีขนาด 20 ปอนด์ ที่อาคารซ่อมบำรุง	- โครงการติดตั้งถังดับเพลิงเคมีไว้ตามจุดต่างๆภายในโครงการ พร้อมทั้งจัดทำแผนผังจุดติดตั้งอุปกรณ์ป้องกันและระงับอัคคีภัย		ภาพที่ 2.2-17 เอกสารแนบ 17 ในภาคผนวกที่ 1

ภาพที่ 2.2-17 อุปกรณ์ป้องกันและระงับอัคคีภัย

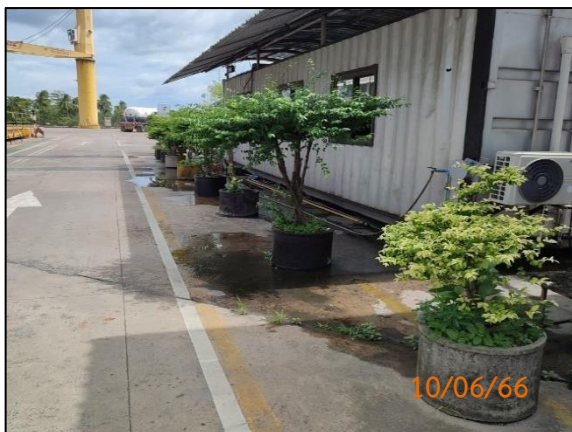
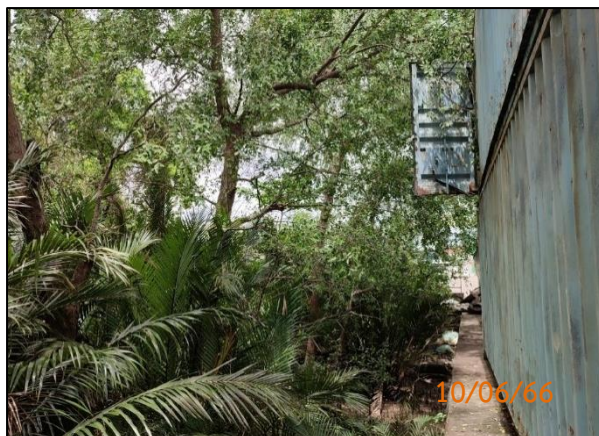
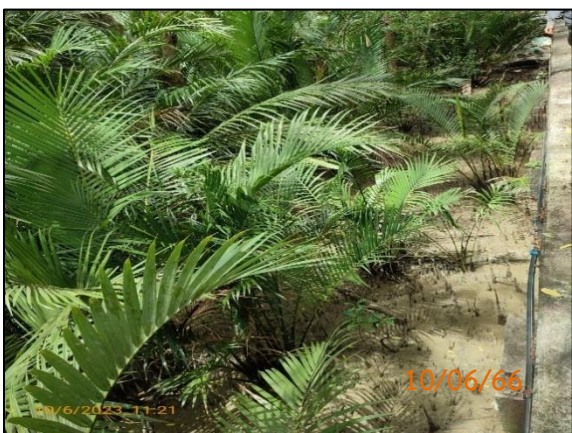
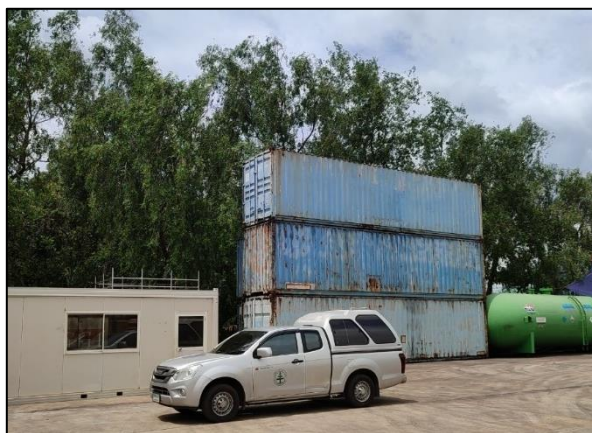
10) สุทธิภาพ <u>พื้นที่โครงการส่วนใหญ่เป็นถนนแอสฟัลต์ลาดชัน ซึ่งถ้าไม่มีต้นไม้ภายในพื้นที่โครงการ จะทำให้เกิดความรู้สึกไม่ร่มรื่น</u> - จัดให้มีการปลูกต้นไม้บริเวณโดยรอบพื้นที่โครงการ โดยเฉพาะริมรั้วระหว่างพื้นที่โครงการกับแปลง เพื่อช่วยในการดูดซับเสียงดังที่เกิดขึ้นจากการขนถ่ายสินค้า รวมทั้งเพื่อให้โครงการมีความร่มรื่น	- โครงการมีการปลูกต้นไม้ยืนต้นทรงสูงบริเวณริมรั้วพื้นที่โครงการ เพื่อเป็นแนวป้องกันเสียงที่อาจเกิดจากกิจกรรมของโครงการ และเพิ่มความร่มรื่น อีกทั้งได้จัดทำสวนหย่อมเพื่อเพิ่มทัศนียภาพภายในโครงการ	-	ภาพที่ 2.2-3 และภาพที่ 2.2-18

ภาพที่ 2.2-18 พื้นที่สีเขียว
