## บทที่ 2

# ผลการปฏิบัติตามมาตรการป้องกันและแก้ไขผลกระทบสิ่งแวดล้อม

### 2.2 ผลการปฏิบัติตามมาตรการป้องกันและแก้ไขผลกระทบสิ่งแวดล้อม

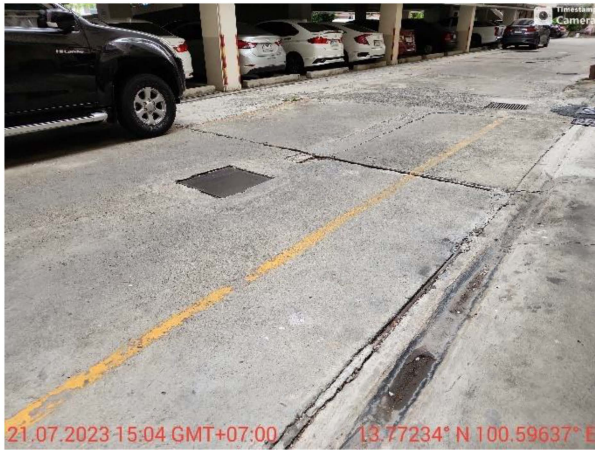
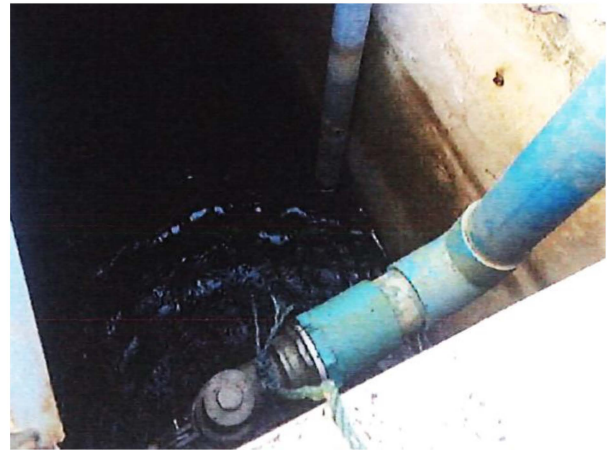
ภาพที่ 2-1 ระบบบำบัดน้ำเสีย

องค์ประกอบทางสิ่งแวดล้อม	มาตรการป้องกันและแก้ไขผลกระทบ สิ่งแวดล้อม	ผลการปฏิบัติตามมาตรการ		ปัญหา อุปสรรค และแนวทางแก้ไข	อ้างอิง
		✓ ปฏิบัติ	✗ ไม่ได้ปฏิบัติ		
1. ทรัพยากรทางกายภาพ					
1.1 สภาพภูมิประเทศ	-				
- สภาพภูมิอากาศ	-				
- เสียง	-				
1.2 ทรัพยากรดิน	-				
1.3 ทรัพยากรน้ำ	จะต้องมีการเปิดเดินเครื่องระบบบำบัดน้ำเสีย ตลอดเวลา	✓		ทางโครงการมีการเปิดเดินเครื่องระบบบำบัดน้ำ เสียตลอดเวลา	ภาพที่ 2-1
	จัดทำบ่อพักน้ำที่สามารถใช้เป็นบ่อตรวจสอบค่า คุณภาพน้ำก่อน ปล่อยทิ้งได้ที่บริเวณก่อนปล่อย ออกนอกโครงการ โดยจะต้องมีตะแกรงดักขยะที่ บ่อด้วย	✓		ทางโครงการได้มีการติดตั้งระบบบำบัดน้ำเสีย ตามมาตรการที่กำหนด ก่อนจะระบายน้ำลงสู่บ่อ พักน้ำชั่วคราว	ภาพที่ 2-1

องค์ประกอบทางสิ่งแวดล้อม	มาตรการป้องกันและแก้ไขผลกระทบสิ่งแวดล้อม	ผลการปฏิบัติตามมาตรการ ✓ ปฏิบัติ ✕ ไม่ได้ปฏิบัติ ● ไม่มีประสิทธิภาพ ○ ยังไม่ถึงเวลา	ปัญหา อุปสรรค และแนวทางแก้ไข	อ้างอิง
3.5 การบำบัดน้ำเสียและสิ่งปฏิกูล	<p>สร้างระบบบำบัดน้ำเสียชนิด SBR สำหรับอาคารพักอาศัย A และ B อย่างละ 1 ชุด ต้องบำบัดน้ำเสียได้วันละ 110 ลบ.ม. และระบบบำบัดน้ำเสียสำหรับอาคาร C ต้องบำบัดน้ำเสียได้วันละ 140 ลบ.ม. โดยในแต่ละระบบบำบัดน้ำเสียจะมีอุปกรณ์ดังนี้</p> <ol style="list-style-type: none"> <li>1. เครื่องสูบน้ำเสีย Submersible Pump 2 เครื่อง</li> <li>2. เครื่องเติมอากาศแบบจุ่ม Submersible Aerator 4 เครื่อง</li> <li>3. เครื่องสูบน้ำใส Submersible Float Pump 2 เครื่อง</li> <li>4. เครื่องสูบทะกอน Submersible Pump 1 เครื่อง</li> <li>5. เครื่องเติมน้ำยาคลอรีน Chemical Pump 1 เครื่อง</li> </ol>	<p>✓ ทางผู้พัฒนาโครงการได้ทำการก่อสร้างระบบบำบัดน้ำเสียตรงตามมาตรการกำหนด</p>		ภาพที่ 2-1

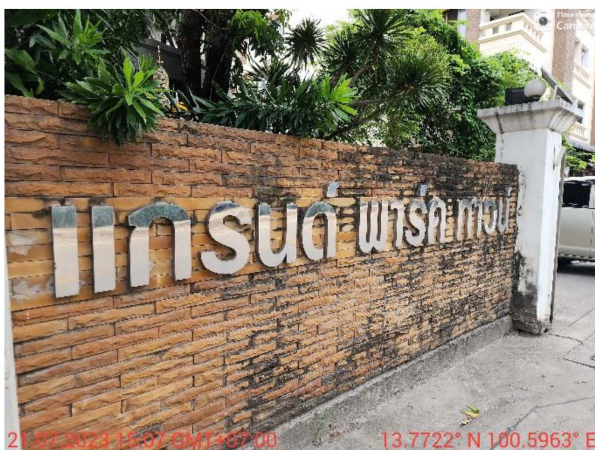
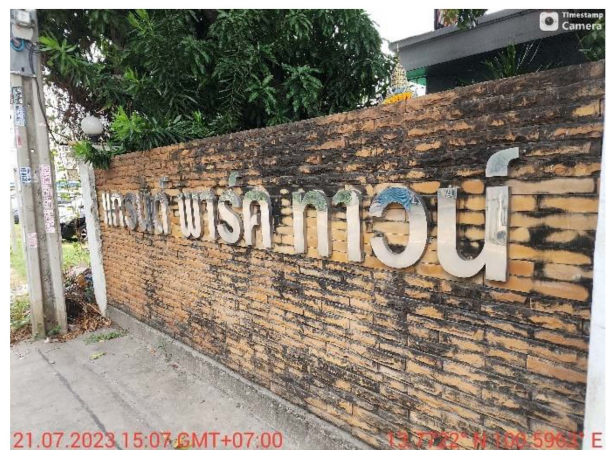
ภาพที่ 2-2 ป้ายชื่อโครงการ

3. ผลกระทบต่อคุณค่าการใช้ประโยชน์ของมนุษย์				
3.1 การใช้ประโยชน์ที่ดิน	-			
3.2 การคมนาคม	ติดตั้งป้ายชื่อโครงการ ลูกศรแสดงทิศทาง และสัญญาณไฟบริเวณทางเข้าออกโครงการที่สามารถเห็นได้ชัดเจน	✓	ป้ายชื่อโครงการได้รับการติดตั้งเรียบร้อยแล้ว เห็นได้ชัดเจน	ภาพที่ 2-2
	ภายในพื้นที่โครงการฯ จะทำการติดตั้งป้ายสัญญาณการจราจร กระจกโค้งนูน และอุปกรณ์สะท้อนแสงไฟให้เห็นได้ชัดเจน ตรงจุดที่หักเลี้ยว	✓	โครงการดำเนินการติดตั้งกระจกโค้งนูน เพื่อเพิ่มความปลอดภัยแก่ผู้สัญจรในโครงการ	ภาพที่ 2-3
	ประสานงานกับเจ้าหน้าที่ตำรวจจราจรในท้องที่ในการอำนวยความสะดวกช่วงชั่วโมงเร่งด่วนเช้าและเย็น	✓	กรณีมีปัญหาการจราจร โครงการจะประสานงานกับเจ้าหน้าที่ตำรวจจราจรในท้องที่ในการอำนวยความสะดวกช่วงชั่วโมงเร่งด่วนเช้าและเย็น และจะให้ รปภ. ดูแลการจราจรภายในโครงการ	ภาพที่ 2-11

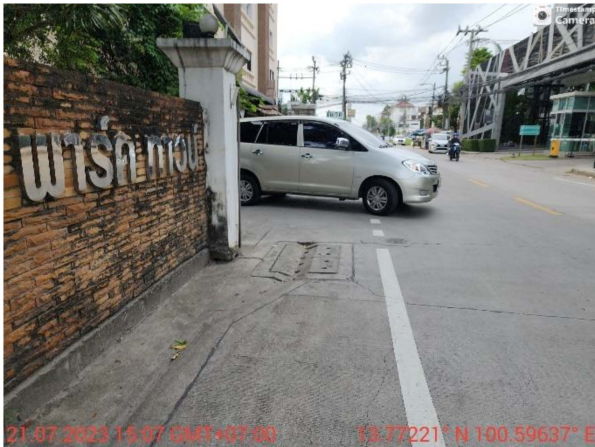
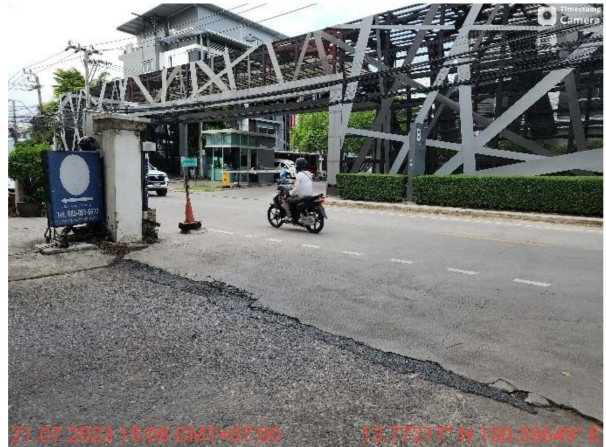
ภาพที่ 2-5 ถนนบริเวณทางเข้า-ออกโครงการ

องค์ประกอบทางสิ่งแวดล้อม	มาตรการป้องกันและแก้ไขผลกระทบสิ่งแวดล้อม	ผลการปฏิบัติตามมาตรการ ✓ ปฏิบัติ ✕ ไม่ได้ปฏิบัติ ● ไม่มีประสิทธิภาพ ○ ยังไม่ถึงเวลา	ปัญหา อุปสรรค และแนวทางแก้ไข	อ้างอิง
	จัดระบบการจราจรภายในโครงการให้ชัดเจน	✓ โครงการมีการจัดระบบการจราจรภายในโครงการให้ชัดเจน โดยกำหนดทิศทางการเดินรถ แบ่งเส้นจราจรและเครื่องหมายต่างๆ อย่างเหมาะสม		ภาพที่ 2-2 ภาพที่ 2-3
	จัดสร้างป้อมยามตามบริเวณทางเข้าออกโครงการและจัดให้มียามรักษาการตลอด 24 ชั่วโมง	✓ โครงการดำเนินการจัดให้มีเจ้าหน้าที่รักษาความปลอดภัย (รปภ.) ผลัดเปลี่ยนกันตรวจตรา ดูแลความปลอดภัยภายในพื้นที่โครงการตลอด 24 ชั่วโมง และคอยอำนวยความสะดวกการเข้า ออกพื้นที่โครงการเป็นประจำทุกวัน		ภาพที่ 2-4
	จัดสร้างถนนบริเวณทางเข้า-ออกโครงการ มีแนวเขตทางกว้าง 16.00 เมตร ประกอบด้วยผิวจราจรคอนกรีตให้มีความกว้างอย่างน้อย 4.0 เมตร ตลอดเส้นทาง	✓ ทางโครงการจัดสร้างถนนบริเวณทางเข้า ออกโครงการ มีแนวเขตทางกว้าง 16.00 เมตร ประกอบด้วยผิวจราจรคอนกรีตให้มีความกว้างอย่างน้อย 4.0 เมตร		ภาพที่ 2-5

องค์ประกอบทางสิ่งแวดล้อม	มาตรการป้องกันและแก้ไขผลกระทบสิ่งแวดล้อม	ผลการปฏิบัติตามมาตรการ ✓ ปฏิบัติ ✕ ไม่ได้ปฏิบัติ ● ไม่มีประสิทธิภาพ ○ ยังไม่ถึงเวลา	ปัญหา อุปสรรค และแนวทางแก้ไข	อ้างอิง
	ห้ามจอดรถตลอดบริเวณถนนทางเข้า-ออก ของพื้นที่โครงการ	✓ โครงการดำเนินการจัดให้มีพื้นที่สำหรับจอดรถไว้ภายในโครงการ เพื่อลดกระหนาบด้านจราจรติดขัดต่อผู้ใช้ถนนและจัดให้เจ้าหน้าที่ รปภ. ควบคุมมิให้มีการจอดรถบนถนน		
	ทำการดูแลซ่อมแซมถนนและอุปกรณ์ประกอบต่างๆ เมื่อพบว่าชำรุดต้องทำการซ่อมแซมแก้ไขทันที	✓ ทางโครงการได้มีการดูแลถนนและอุปกรณ์ประกอบต่างๆ เมื่อพบว่าชำรุดจะทำการซ่อมแซมแก้ไข		ภาพที่ 2-5 ภาพที่ 2-6

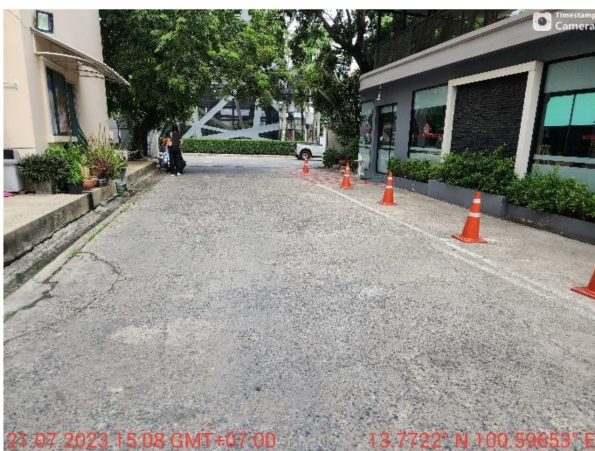
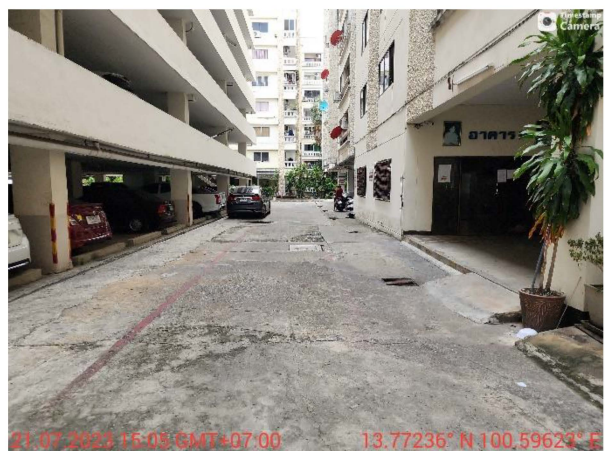
ภาพที่ 2-6 ถนนภายในโครงการ

ทิศทางการจราจรบนถนนทุกแห่งภายในโครงการให้เป็นแบบเดินรถทางเดียวและขับรถชิดซ้ายตลอดเส้นทาง	✓ โครงการกำหนดทิศทางการจราจรให้เป็นแบบเดินรถทางเดียวและขับรถชิดซ้ายตลอดเส้นทาง		ภาพที่ 2-6

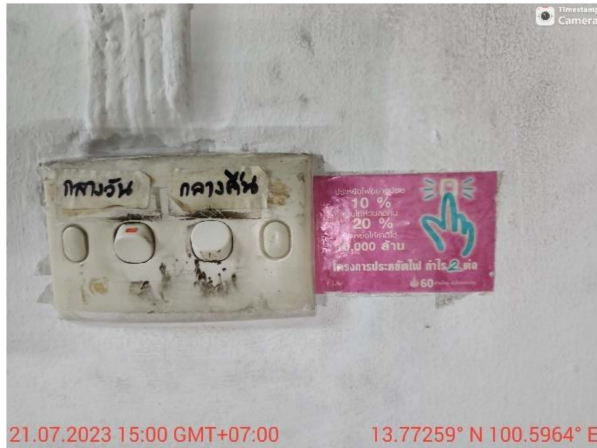
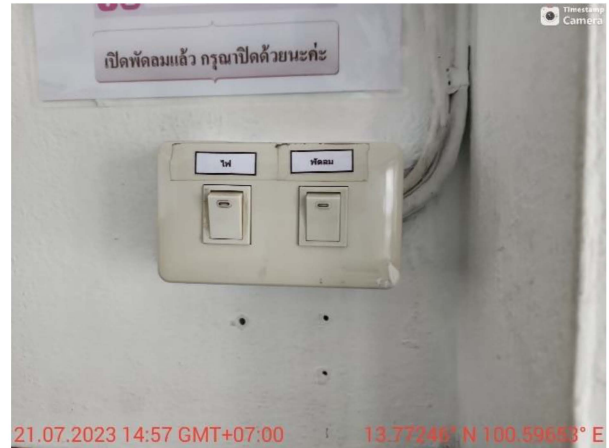
ภาพที่ 2-10 ป้ายรณรงค์ให้ผู้อยู่อาศัยใช้ไฟฟ้าอย่างประหยัด

องค์ประกอบทางสิ่งแวดล้อม	มาตรการป้องกันและแก้ไขผลกระทบสิ่งแวดล้อม	ผลการปฏิบัติตามมาตรการ ✓ ปฏิบัติ ✕ ไม่ได้ปฏิบัติ ● ไม่มีประสิทธิภาพ ○ ยังไม่ถึงเวลา	ปัญหา อุปสรรค และแนวทางแก้ไข	อ้างอิง
3.4 การใช้ไฟฟ้า	การเดินสายไฟฟ้าหรืออุปกรณ์ไฟฟ้าต่างๆ จะต้องทำตามมาตรฐานของการไฟฟ้านครหลวง	✓	ทางโครงการมีการเดินสายไฟฟ้าตามมาตรฐานของการไฟฟ้านครหลวง	ภาพที่ 2-7
	เพื่อเป็นการประหยัดไฟฟ้า หลอดไฟฟ้าและอุปกรณ์ไฟฟ้า ให้เลือกใช้แบบประหยัดพลังงานและมีอายุการใช้งานที่ยาวนาน	✓	โครงการเลือกใช้หลอดไฟฟ้าและอุปกรณ์ไฟฟ้าแบบประหยัดพลังงานและมีอายุการใช้งานที่ยาวนาน	ภาพที่ 2-8 ภาพที่ 2-9
	ตรวจสอบดูแลอุปกรณ์และสายไฟฟ้าให้อยู่ในสภาพดีอยู่เสมอ	✓	โครงการจัดให้เจ้าหน้าที่คอยตรวจสอบระบบสายไฟฟ้า และอุปกรณ์ไฟฟ้าต่างๆ ให้อยู่ในสภาพพร้อมใช้งานเสมอและซ่อมแซมทันทีเมื่อพบว่าชำรุดเสียหาย	ภาพที่ 2-28
	รณรงค์ให้ผู้อยู่อาศัยใช้ไฟฟ้าอย่างประหยัด	✓	โครงการจัดให้มีป้ายรณรงค์ให้ผู้อยู่อาศัยใช้ไฟฟ้าอย่างประหยัด	ภาพที่ 2-10

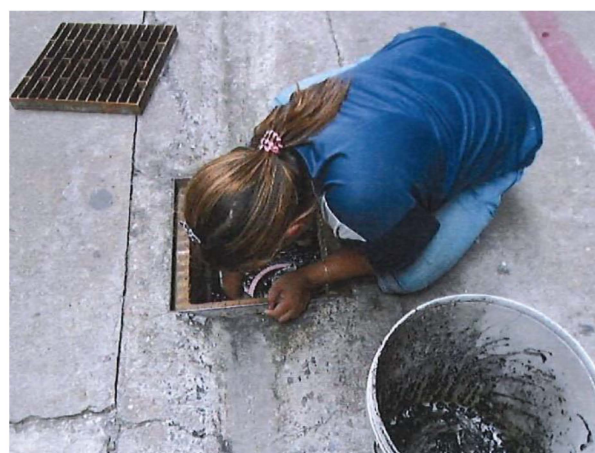
ภาพที่ 2-12 เจ้าหน้าที่ตักไขมันออกจากบ่อ

- ให้มีการจัดเจ้าหน้าที่ดักไขมันออกจากบ่ออย่างน้อยทุกสัปดาห์	✓ โครงการจัดให้มีเจ้าหน้าที่ดักไขมันออกจากบ่อดักไขมันเป็นประจำ		ภาพที่ 2-12
	ข. การดูแลบ่อสูบ

- หากตรวจสอบพบว่ามีคราบหรือก้อนไขมันในบ่อ จะต้องทำความสะอาดทันที และควรเพิ่มความถี่มากขึ้น	✓ โครงการจัดให้มีการตรวจสอบคราบหรือก้อนไขมันในบ่อ และจะทำความสะอาดเป็นประจำ		ภาพที่ 2-12

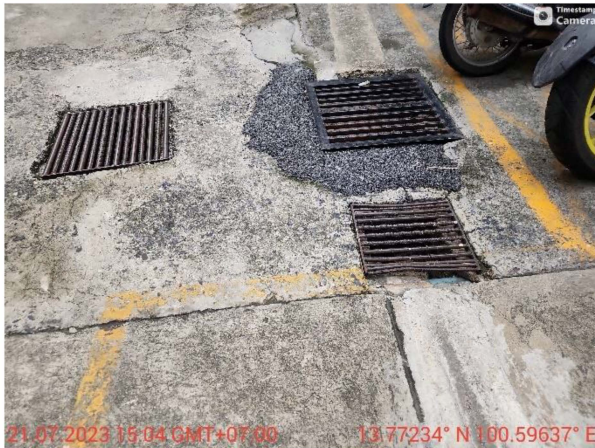
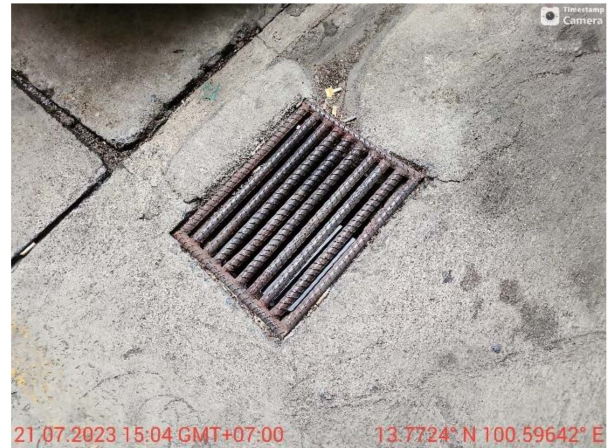
ภาพที่ 2-13 บ่อหนองน้ำ

องค์ประกอบทางสิ่งแวดล้อม	มาตรการป้องกันและแก้ไขผลกระทบสิ่งแวดล้อม	ผลการปฏิบัติตามมาตรการ ✓ ปฏิบัติ ✕ ไม่ได้ปฏิบัติ ● ไม่มีประสิทธิภาพ ○ ยังไม่ถึงเวลา	ปัญหา อุปสรรค และแนวทางแก้ไข	อ้างอิง
	ทำการระบายน้ำที่บ่อหนองน้ำฝน (16.5x16x3 ม. ขนาด 792 ลบ.ม.) ทุกครั้งหลังฝนตกโดยใช้เครื่องสูบน้ำขนาด 0.02 ลบ.ม./วินาที	✓ ทางโครงการได้มีการจัดทำบ่อหนองเพื่อรองรับปริมาณน้ำหลาก ภายพื้นที่โครงการ		ภาพที่ 2-13

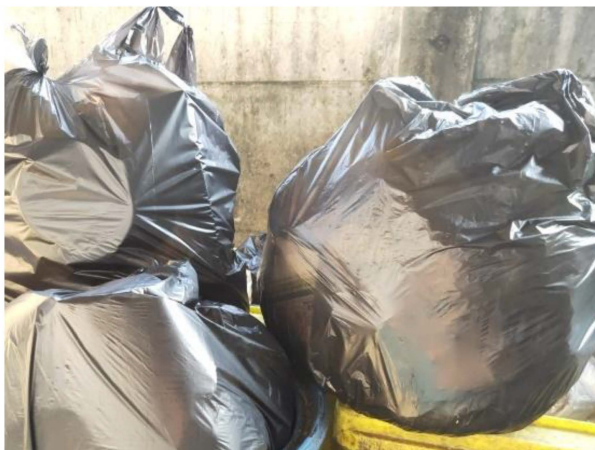
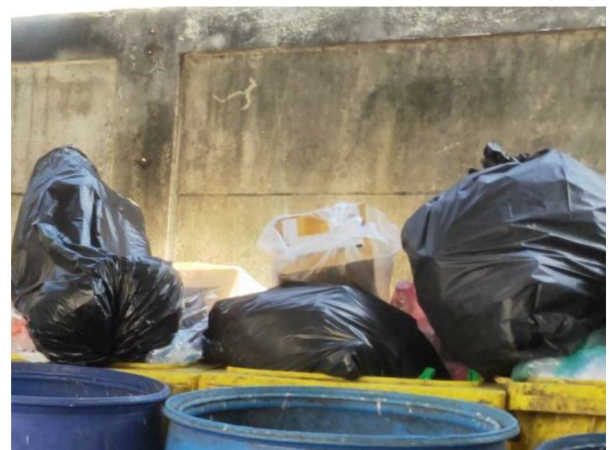
ภาพที่ 2-14 แม่บ้านมาจัดเก็บขยะ มัดใส่ถุงดำ

3.7 การจัดการขยะ	นิติบุคคลของอาคารพักอาศัย ควรมีการวางระเบียบ ข้อตกลง และสอดส่องดูแลให้ผู้พักอาศัยทำการผูกมัดถุงขยะให้เรียบร้อยก่อน นำมาทิ้งที่ถังขยะขนาดความจุ 150 ลิตร ที่มีฝาปิดซึ่งติดตั้งไว้ ที่ชั้นพักของบันไดที่เชื่อมระหว่างชั้น จำนวนชั้นละ 2 ใบ ซึ่งแยกเป็นภาชนะรองรับขยะแห้ง และขยะเปียก รวมทั้งหมด 50 ใบ ทั้งโครงการ หลังจากนั้นกำหนดให้แม่บ้านมาจัดเก็บขยะทุกวัน มัดใส่ถุงดำรวบรวมนำไปที่จุดเก็บขยะรวมของโครงการเป็นถังบรรจุ (container) ที่มีภาชนะปิด เพื่อป้องกันกลิ่นเหม็นรบกวน ผู้อยู่อาศัยรอบ โครงการ ที่ตั้งอยู่ด้านหลังโครงการ ทางทิศตะวันออก ติดประตูโครงการ จำนวนขยะ	✓ ทางโครงการปฏิบัติตามมาตรการกำหนด		ภาคผนวก 4 กฎระเบียบการพักอาศัย ภาพที่ 2-14 ภาพที่ 2-15

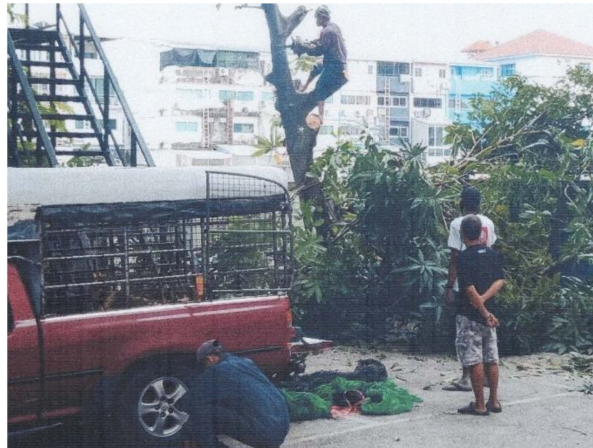
ภาพที่ 2-16 เจ้าหน้าที่ดูแลรักษาสวนหย่อมและต้นไม้ภายในโครงการ

4.3 ประวัติศาสตร์ สุนทรียภาพ และการ ท่องเที่ยว	ทำการดูแลรักษาสวนหย่อมและต้นไม้ภายใน บริเวณพื้นที่โครงการตามผังการปลูกต้นไม้	✓ ทางโครงการได้มีการจัดทำพื้นที่สีเขียวบริเวณ รอบๆ โครงการ โดยเลือกลักษณะพันธุ์ต่างๆ ตามความเหมาะสม พอเพียงต่อพื้นที่โครงการ		ภาพที่ 2-16
	วัสดุที่เลือกใช้สำหรับผนังภายนอกอาคารจะต้อง หลีกเลี่ยงวัสดุที่สะท้อนแสง ส่วนสีที่ใช้ให้มีความ กลมกลืนกับอาคาร โดยรอบ คือสีขาว เทาอ่อน หรือน้ำตาลอ่อน	✓ ทางโครงการปฏิบัติตามมาตรการกำหนด		ภาพที่ 2-17

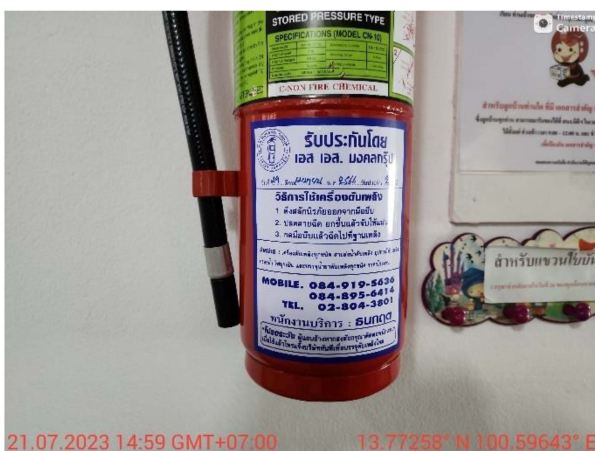
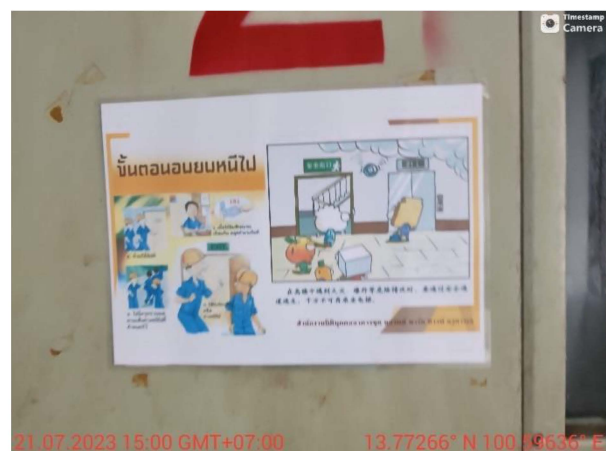
ภาพที่ 2-18 ป้ายแนะนำการใช้อุปกรณ์การดับเพลิง

4.4 ความปลอดภัยในชีวิต และทรัพย์สิน	ทำการชี้แจงแนะนำการใช้อุปกรณ์การดับเพลิง ต่างๆ	✓ โครงการจัดให้มีป้ายแนะนำการใช้อุปกรณ์การ ดับเพลิงต่างๆ		ภาพที่ 2-18
	ทำการตรวจสอบอุปกรณ์การป้องกันอัคคีภัย ต่างๆ ให้อยู่ในสภาพที่พร้อมใช้งาน	✓ โครงการจัดเจ้าหน้าที่ตรวจสอบอุปกรณ์การ ป้องกันอัคคีภัยต่างๆ ให้อยู่ในสภาพที่พร้อมใช้ งานอยู่เสมอ		
	มีการติดวิธีการใช้ถังดับเพลิง ณ จุดที่ติดตั้งถัง ดับเพลิงทุกที่ ณ ที่ระดับ 1.5 เมตร	✓ โครงการจัดให้มีการติดวิธีการใช้ถังดับเพลิง ณ จุดที่ติดตั้งถังดับเพลิงทุกที่		ภาพที่ 2-18

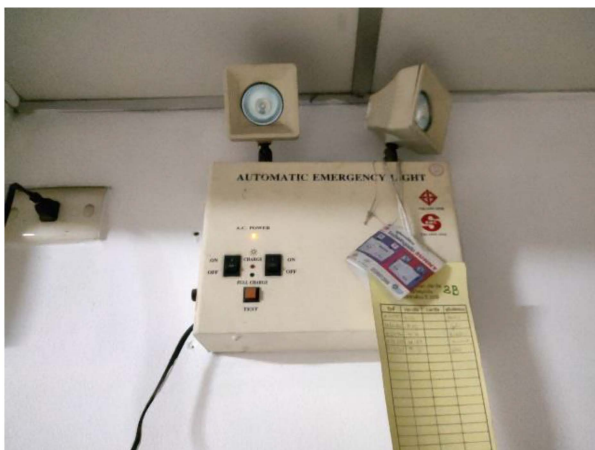
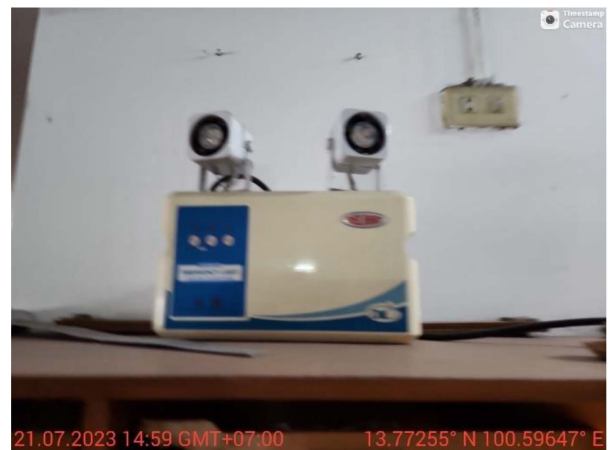
ภาพที่ 2-23 ระบบไฟฟ้าฉุกเฉิน

องค์ประกอบทางสิ่งแวดล้อม	มาตรการป้องกันและแก้ไขผลกระทบสิ่งแวดล้อม	ผลการปฏิบัติตามมาตรการ ✓ ปฏิบัติ ✕ ไม่ได้ปฏิบัติ ● ไม่มีประสิทธิภาพ ○ ยังไม่ถึงเวลา	ปัญหา อุปสรรค และแนวทางแก้ไข	อ้างอิง
	ควรมีการเปลี่ยนถังดับเพลิงแบบมือถือ หรือเติมน้ำยาภายในระยะเวลา	✓ โครงการจัดให้มีการเปลี่ยนถังดับเพลิงแบบมือถือหรือเติมน้ำยาภายในระยะเวลา		ภาพที่ 2-20
	มีการติดเบอร์โทรศัพท์ฉุกเฉินที่สำคัญ ไว้ที่ห้องประชาสัมพันธ์ ของแต่ละอาคารอย่างเห็นได้ชัดเจน	✓ ทางโครงการติดเบอร์โทรศัพท์ฉุกเฉินที่สำคัญ ไว้ที่ห้องประชาสัมพันธ์ ของแต่ละอาคารอย่างเห็นได้ชัดเจน		ภาพที่ 2-21
	มีป้ายบอกทางหนีไฟด้วยอักษรสูงไม่น้อยกว่า 10 เซนติเมตร	✓ โครงการจัดให้มีป้ายบอกทางหนีไฟตามข้อกำหนด		ภาพที่ 2-22
	มีแสงสว่างจากระบบไฟฟ้าฉุกเฉินเพียงพอที่จะมองเห็นช่องทางหนีไฟได้ชัดเจนขณะเกิดเพลิงไหม้	✓ ระบบไฟฟ้าฉุกเฉินมีแสงสว่างเพียงพอที่จะมองเห็นช่องทางหนีไฟได้ชัดเจนขณะเกิดเพลิงไหม้		ภาพที่ 2-23
	แหล่งจ่ายพลังงานไฟฟ้าสำรองต้องสามารถจ่ายพลังงานไฟฟ้า เป็นเวลาไม่น้อยกว่าสองชั่วโมง	✓ โครงการจัดให้มีแหล่งจ่ายพลังงานไฟฟ้าสำรองที่สามารถจ่ายพลังงานไฟฟ้าเป็นไปตามที่กฎหมายกำหนด		ภาพที่ 2-23

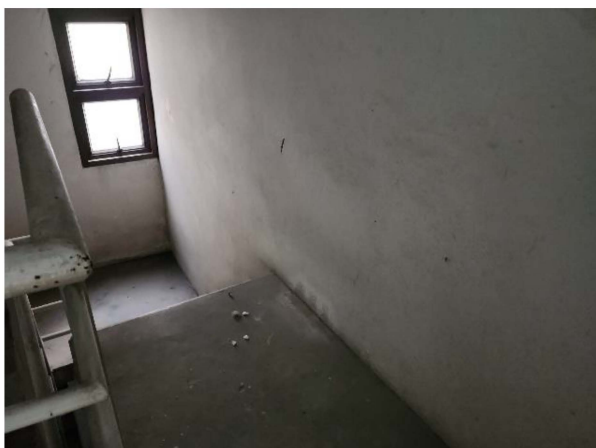
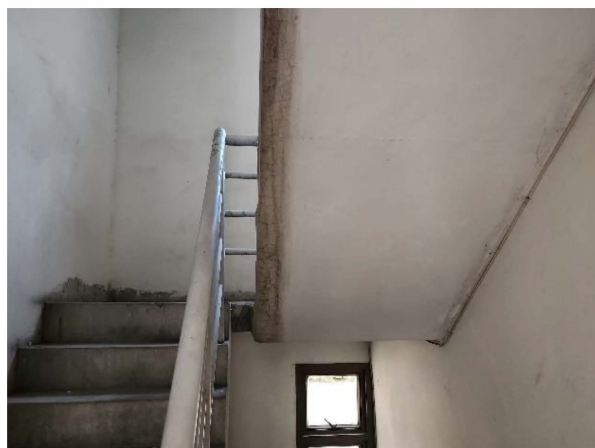
ภาพที่ 2-25 ผนังด้านที่บันไดหนีไฟพาดผ่านเป็นผนังกันไฟ

องค์ประกอบทางสิ่งแวดล้อม	มาตรการป้องกันและแก้ไขผลกระทบสิ่งแวดล้อม	ผลการปฏิบัติตามมาตรการ ✓ ปฏิบัติ ✕ ไม่ได้ปฏิบัติ ● ไม่มีประสิทธิภาพ ○ ยังไม่ถึงเวลา	ปัญหา อุปสรรค และแนวทางแก้ไข	อ้างอิง
	บันไดหนีไฟต้องทำด้วยวัสดุทนไฟ เป็นบานเปิดชนิดผลักออกสู่ภายนอกพร้อมติดตั้งอุปกรณ์ชนิดที่บังคับให้บานประตูเปิดได้เอง	✓ บันไดหนีไฟของโครงการทำด้วยวัสดุทนไฟ เป็นบานเปิดชนิดผลักออกสู่ภายนอกและติดตั้งอุปกรณ์ปิดบานประตูได้เอง		ภาพที่ 2-24
	บันไดหนีไฟและชานพักส่วนที่อยู่นอกอาคาร ต้องมีผนังด้านที่บันไดพาดผ่านเป็นผนังกันไฟ	✓ โครงการออกแบบและก่อสร้างบันไดหนีไฟและชานพักส่วนที่อยู่นอกอาคารให้เป็นผนังที่กันไฟได้		ภาพที่ 2-25

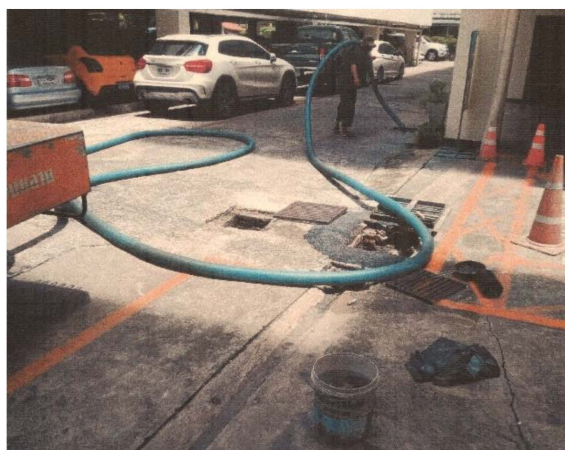
ภาพที่ 2-26 การกำจัดกากตะกอนออกจากระบบบำบัดน้ำเสีย

องค์ประกอบทางสิ่งแวดล้อม	มาตรการป้องกันและแก้ไขผลกระทบสิ่งแวดล้อม	ผลการปฏิบัติตามมาตรการ ✓ ปฏิบัติ ✕ ไม่ได้ปฏิบัติ ● ไม่มีประสิทธิภาพ ○ ยังไม่ถึงเวลา	ปัญหา อุปสรรค และแนวทางแก้ไข	อ้างอิง
	มีการตรวจดูแลรักษาประสิทธิภาพของระบบบำบัดน้ำเสียทุกๆ 4 เดือนครั้งโดยการตรวจคุณภาพน้ำทั้งจากโครงการในรูป BOD, SS, pH TKN น้ำมัน ไขมัน	✓ ทางโครงการได้มีการติดตั้งระบบบำบัดน้ำเสียตามมาตรการฯ กำหนด ก่อนจะระบายน้ำลงสู่บ่อบำบัดน้ำเสียชั่วคราว ทางโครงการไม่ตรวจวัดคุณภาพน้ำ ทั้งนี้ทางโครงการจะปฏิบัติตามมาตรการให้ครบถ้วนต่อไป		ภาพที่ 2-1
	มีการกำจัดกากตะกอนออกจากระบบบำบัดน้ำเสียอย่างสม่ำเสมอเพื่อรักษาประสิทธิภาพของระบบในระยะเวลา 1 ครั้งต่อเดือน	✓ ทางโครงการได้มีการประสานกับหน่วยงานที่ให้บริการเข้ามาสูบน้ำส่วนเกินจากระบบบำบัดอาคารชุดพักอาศัย ทุกๆ 1 เดือน หรือจนกว่าจะมาถึงส่วนเกินเป็นจำนวนมาก		ภาพที่ 2-26
1.4 แหล่งน้ำใต้ดิน	-			
2. ผลกระทบต่อทรัพยากรสิ่งแวดล้อม				
2.1 ด้านชีวภาพ	-			
2.2 นิเวศวิทยาทางน้ำ	-

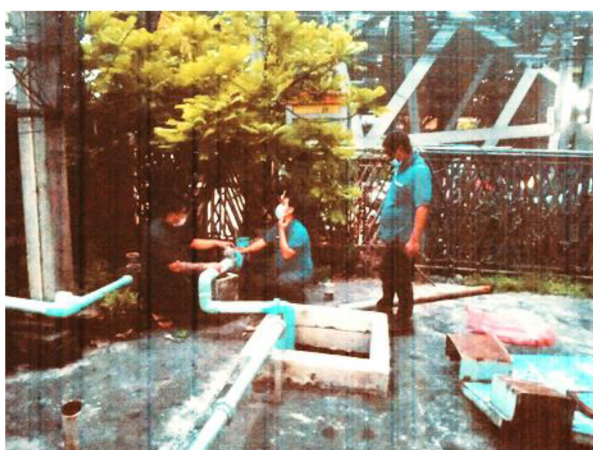
ภาพที่ 2-27 เจ้าหน้าที่ทำความสะอาดท่อระบายน้ำ

3.3 การใช้น้ำ	ตรวจสอบดูแลเส้นท่อประปาภายในพื้นที่โครงการให้อยู่ในสภาพดี ไม่ได้มีการรั่วไหล หากจุดใดชำรุดเสียหายให้รีบแก้ไขทันที	✓ ทางโครงการได้จัดเจ้าหน้าที่คอยตรวจสอบระบบเส้นท่อประปาภายในพื้นที่โครงการเป็นประจำ		ภาพที่ 2-27
	มีการรณรงค์ให้ผู้อยู่อาศัยในพื้นที่โครงการได้น้ำอย่างประหยัด	✓ โครงการได้จัดทำป้ายการประหยัดพลังงาน เช่น อย่าลืมปิดไฟ น้ำ บริเวณพื้นที่ต่างๆภายในโครงการ เป็นต้น เพื่อให้ผู้พักอาศัยได้เล็งเห็นความสำคัญของการประหยัดพลังงาน

3.6 การระบายน้ำ	กวดขันให้พนักงานทำความสะอาดเก็บกวาดขยะหรือเศษวัสดุต่างๆ ที่อาจจะลงไปอุดตันที่ฝาทะแกรงของบ่อพักน้ำ	✓ ทางโครงการได้จัดเจ้าหน้าที่คอยตรวจสอบท่อน้ำทิ้งไม่ให้มีเศษอาหารค้างหรืออุดตันเป็นประจำ		
	ทำความสะอาดที่ระบายน้ำ พร้อมทั้งปรับปรุงซ่อมแซมอุปกรณ์ส่วนที่ชำรุดอย่างน้อยปีละ 1 ครั้ง	✓ ทางโครงการได้จัดเจ้าหน้าที่ทำความสะอาดที่ระบายน้ำ พร้อมทั้งปรับปรุงซ่อมแซมอุปกรณ์ส่วนที่ชำรุด		ภาพที่ 2-27
