บทที่ 2

ผลการปฏิบัติตามมาตรการป้องกันและแก้ไขผลกระทบสิ่งแวดล้อม

นิติบุคคลอาคารชุด เอ สเปซ สุขุมวิท จี - เอช ได้ดำเนินการติดตามตรวจสอบ รวบรวมเอกสารและภาพถ่ายประกอบ เพื่อจัดทำรายงานผลการปฏิบัติตามมาตรการป้องกันและแก้ไขผลกระทบสิ่งแวดล้อม โครงการ เอ สเปซ สุขุมวิท 77 (อาคารจี - เอช) (ระยะดำเนินการ) ช่วงเดือนมกราคม - มิถุนายน 2566 ตามที่กำหนดไว้ในรายงานการวิเคราะห์ผลกระทบสิ่งแวดล้อม ในประเด็นดังนี้

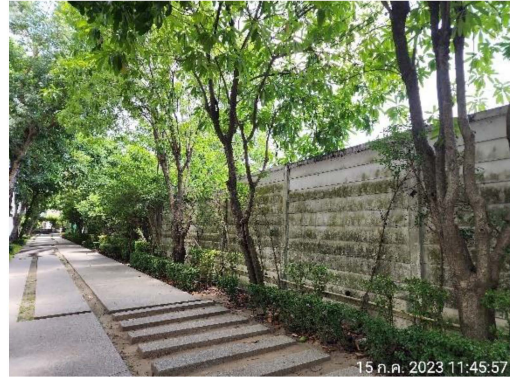
1. ทรัพยากรสิ่งแวดล้อม ทางกายภาพ					
1.1 สภาพภูมิประเทศ	ก่อสร้างอาคารให้เป็นไปตามแบบของโครงการและ กฎหมายที่เกี่ยวข้องโดยมีค่า FAR เท่ากับ 2.72:1 OSR เท่ากับ 61.13 % มีอัตราส่วนพื้นที่ว่างต่อ พื้นที่อาคารรวม 22.49% บริเวณด้านที่ติดริมคลอง ปากบ่อและคลองประเวศบุรีรมย์ จัดให้มีพื้นที่สีเขียวเป็น แนวขนานกับคลองอย่างน้อย 3 เมตร และ 6 เมตร ตามลำดับ	✓		โครงการก่อสร้างอาคารตามแบบของโครงการ และกฎหมายที่เกี่ยวข้อง โดยมีพื้นที่ว่างและ พื้นที่สีเขียว เป็นไปตามข้อกำหนด	ภาพที่ 2-1

ภาพที่ 2-1 พื้นที่สีเขียวบริเวณด้านที่ติดริมคลองปากบ่อและคลองประเวศบุรีรมย์

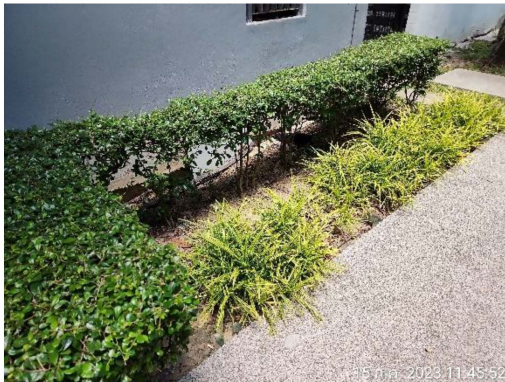
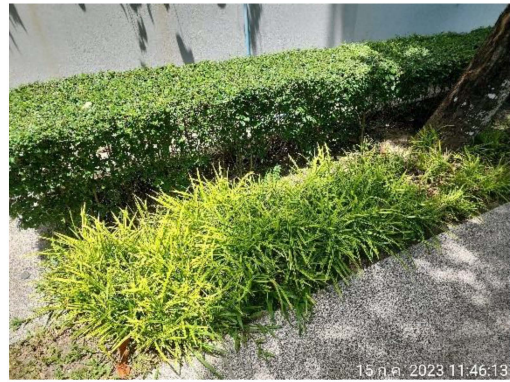
1.2 การชะล้าง พังทลายของดิน	ปลูกต้นไม้และหญ้าคลุมดินในบริเวณพื้นที่ว่างของ โครงการ ที่มีได้มีการปูลาดพื้นผิว เพื่อลดการชะล้าง หน้าดิน	✓		โครงการจัดให้มีต้นไม้และหญ้าคลุมดินบริเวณ พื้นที่ว่างที่มีได้ปูลาดพื้นผิว เพื่อลดการชะล้าง หน้าดิน	ภาพที่ 2-2

ภาพที่ 2-2 ต้นไม้และหญ้าคลุมดินในบริเวณพื้นที่ว่างของโครงการ

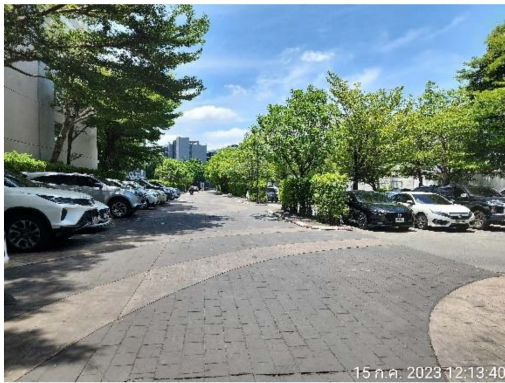
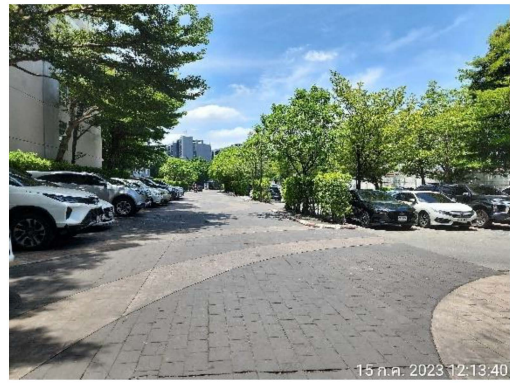
1.3 คุณภาพอากาศ	1) ดูแลถนนในโครงการให้มีสภาพดีไม่ชำรุด และ สะอาด เพื่อป้องกันไม่ให้เกิดการกระจายตัวของฝุ่น เมื่อมีการใช้ถนน	✓		โครงการได้ดูแลถนนในโครงการให้มีสภาพดีไม่ ชำรุด และซ่อมแซมทันทีเมื่อชำรุดเสีย รวมทั้ง จัดเจ้าหน้าที่ทำสะอาดถนนเป็นประจำ	ภาพที่ 2-3

ภาพที่ 2-3 ถนนในโครงการมีสภาพดี ไม่ชำรุด และสะอาด

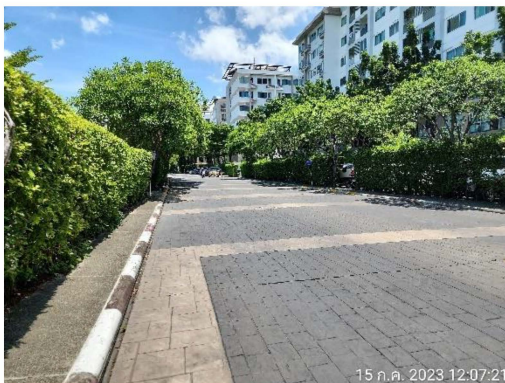
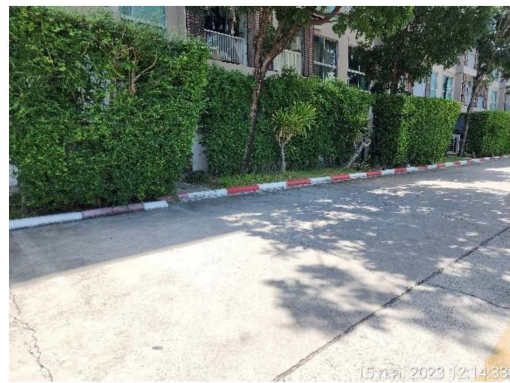
2) ปลุกต้นไม้และจัดพื้นที่สีเขียวในพื้นที่โครงการ เพื่อช่วยกันฝุ่นละออง โดยมีพื้นที่สีเขียวบริเวณชั้นล่าง จำนวน 5,190.51 ตารางเมตร	✓	โครงการได้ทำการปลุกต้นไม้ และจัดให้มีพื้นที่สีเขียวตรงตามมาตรการกำหนด		ภาพที่ 2-4

ภาพที่ 2-4 พื้นที่สีเขียวบริเวณชั้นล่าง

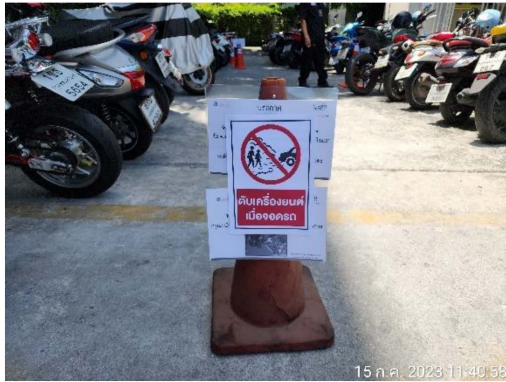
ภาพที่ 2-5 ป้ายดับเครื่องยนต์เมื่อจอด

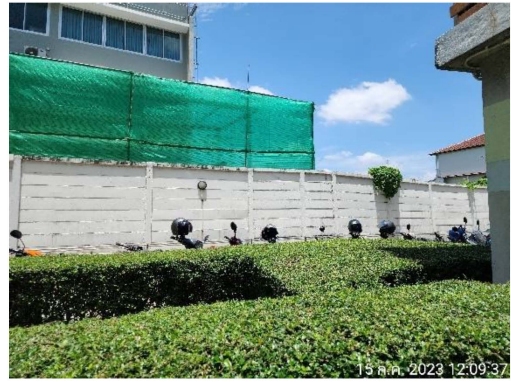
ภาพที่ 2-6 รั้วสูงไม่น้อยกว่า 2 เมตร รอบโครงการ

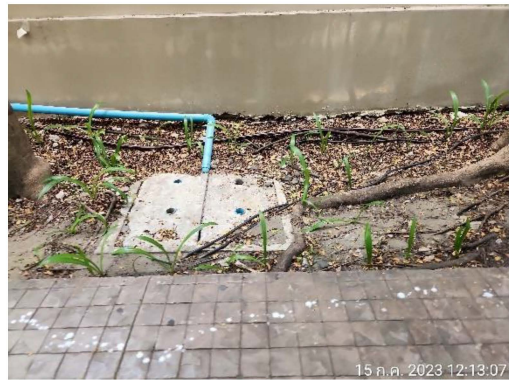
- อาคารจอดรถมีระบบบำบัดที่สามารถรองรับน้ำเสียได้ 3.2 ลบ.ม./วัน	✓		โครงการจัดให้มีอาคารจอดรถที่มีระบบบำบัดน้ำเสียในอัตราที่กำหนดในมาตรการกำหนด	ภาพที่ 2-15
	ทั้งนี้ น้ำเสียที่ผ่านการบำบัดต้องมีค่า BOD ₅ ไม่เกิน 20 มก./ล. ซึ่งอยู่ในมาตรฐานคุณภาพน้ำทิ้งตามข้อกำหนดของกฎหมาย	✗		โครงการยังมิได้ตรวจวัดค่า BOD ₅ ที่ผ่านการบำบัดแล้ว จึงยังไม่ทราบประสิทธิภาพของระบบบำบัด

ภาพที่ 2-15 ระบบบำบัดน้ำเสียอาคารจอดรถ

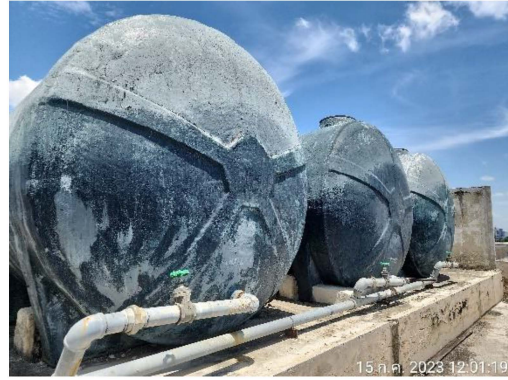
1) ภายในโครงการจัดให้มีการสำรองน้ำในถังเก็บน้ำใต้ดิน 4 ถัง ปริมาตรรวม 735 ลบ.ม. และถังเก็บน้ำบนดาดฟ้าประจำแต่ละอาคาร มีปริมาตรรวม 921 ลบ.ม. รวมปริมาณน้ำสำรองในโครงการทั้งหมด 1,656 ลบ.ม. เพื่อมิให้เกิดผลกระทบ เกิดการแย่งน้ำใช้ชุมชนในกรณีที่ผู้พักอาศัยมีการใช้น้ำพร้อมๆ กันจำนวนมาก	✓	โครงการจัดให้มีการสำรองน้ำในถังเก็บน้ำใต้ดินและถังเก็บน้ำบนดาดฟ้าประจำแต่ละอาคาร มีสำรองเพียงพอกับผู้พักอาศัยในโครงการ จึงไม่เกิดการแย่งน้ำใช้กับชุมชน		ภาพที่ 2-36 ภาพที่ 2-37

ภาพที่ 2-37 ถังเก็บน้ำบนดาดฟ้า

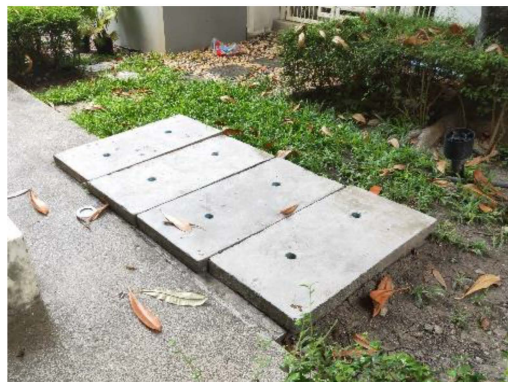
2) จัดให้มีบ่อหน่วงน้ำ 1 บ่อ ขนาดความจุ 828 ลบ.ม. เป็นบ่อพักน้ำก่อนระบายลงสู่ท่อระบายน้ำสาธารณะ ในช่วงที่มีฝน และใช้เครื่องสูบน้ำ ที่มีอัตราการสูบน้ำ ที่เหมาะสม คือ 0.125 ลบ.ม./วินาที จำนวน 2 เครื่อง (รวมอัตราการระบาย 0.25 ลบ.ม./วินาที) ซึ่ง จะทำให้ระบายน้ำออกจากพื้นที่โครงการได้ไม่เกินไป กว่าอัตราการระบายน้ำในปัจจุบัน	✓	✗	โครงการจัดให้มีบ่อหน่วงน้ำก่อนระบายลงสู่ท่อ ระบายน้ำ	ภาพที่ 2-40 ภาพที่ 2-41

ภาพที่ 2-40 บ่อหน่วงน้ำ

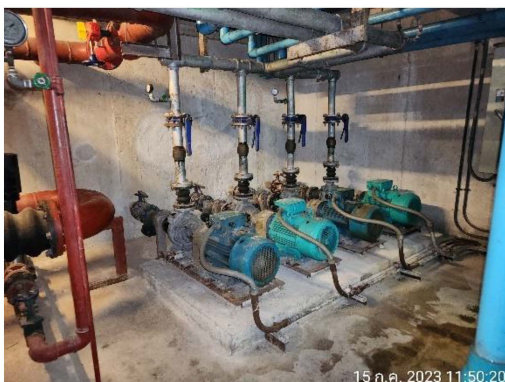
ภาพที่ 2-41 เครื่องสูบน้ำ

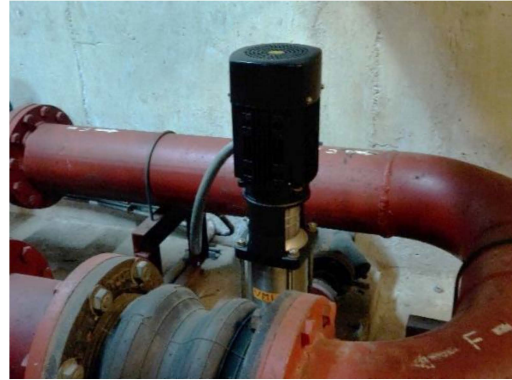
ภาพที่ 2-58 เครื่องสูบน้ำรักษาแรงดัน

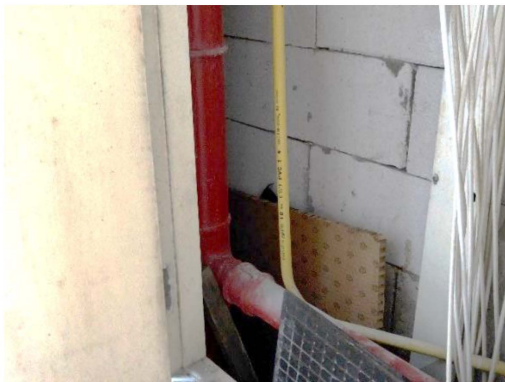
ภาพที่ 2-59 ท่อยืน อาคารละ 2 ท่อ

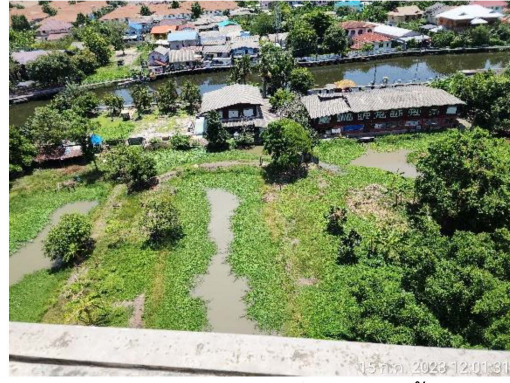
ภาพที่ 2-74 สภาพคลองปากบ่อที่ได้รับการฟื้นฟูและ
พัฒนาจนสวยงาม

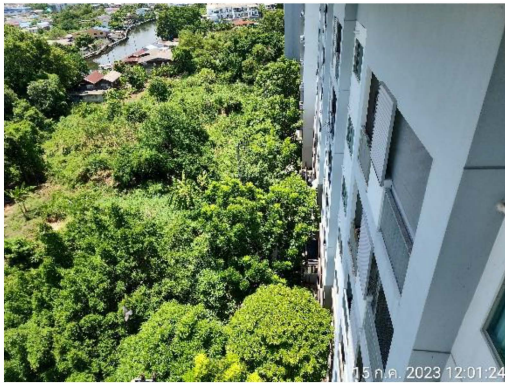
ภาพที่ 2-75 ปลุกไม้คลุมดินเพื่อกันการกัดเซาะตลิ่ง
