# รายงานผลการปฏิบัติตามมาตรการป้องกันและแก้ไขผลกระทบสิ่งแวดล้อม และมาตรการติดตามตรวจสอบผลกระทบสิ่งแวดล้อม

ชื่อโครงการ                      โครงการอาคารชุดพักอาศัย แชนเชอริล พาร์ค ฮาบิแทท  
(Natural Park Habitat)

ที่ตั้งโครงการ                      ซอยหัวควนใต้ ตำบลกมลา อำเภอกะทู้ จังหวัดภูเก็ต

ประจำเดือนมกราคม-มิถุนายน 2566 (ระยะดำเนินการ)

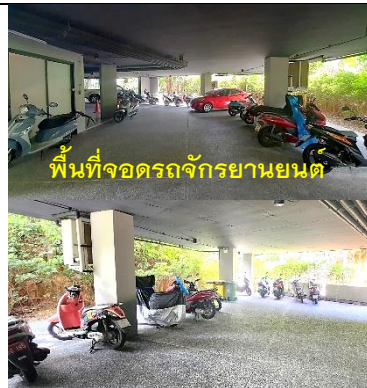
| ลำดับ<br>ที่ | เงื่อนไขตามมาตรการ | ผลการปฏิบัติตามมาตรการ | ปัญหาและอุปสรรคที่ไม่สามารถปฏิบัติตามมาตรการ และแนวทางแก้ไข | รูป/เอกสารอ้างอิง |
|---|---|---|---|---|
| | ของรถในโครงการ และบริเวณทางเข้า-ออกโครงการ | | ไม่ให้มีสิ่งกีดขวางทางจราจรอยู่เสมอ และทางโครงการได้กำหนดพื้นที่จอดรถยนต์และจักรยานยนต์อย่างชัดเจน ผู้พักอาศัยภายในโครงการอยู่ร่วมกันอย่างเป็นระบบการไม่พบป้ายเตือนต่างๆ ภายในโครงการจึงไม่ได้ส่งผลกระทบต่อผู้พักอาศัยในโครงการแต่อย่างใด | <br>พื้นที่จอดรถจักรยานยนต์ |
| 4. | ควบคุมความเร็วของรถภายในโครงการ เช่น ป้ายจำกัด ความเร็ว เพื่อไม่ให้เกิดการฟุ้งกระจายของฝุ่นบนผิวถนน | - โครงการไม่ได้ดำเนินการติดป้ายจำกัดควบคุมความเร็วของรถ | <b>ปัญหา :</b> โครงการไม่ได้ดำเนินการติดป้ายจำกัดควบคุมความเร็วของรถ<br><b>แนวทางแก้ไข :</b> ภายในพื้นที่โครงการได้จัดให้มีการดูแลสภาพพื้นที่จอดรถและถนนไม่ให้มีสิ่งกีดขวางทางจราจรอยู่เสมอ และทางโครงการได้กำหนดพื้นที่จอดรถยนต์และจักรยานยนต์อย่างชัดเจน ผู้พักอาศัยภายในโครงการอยู่ร่วมกันอย่างเป็นระบบการไม่พบป้ายเตือนต่างๆ ภายในโครงการจึงไม่ได้ส่งผลกระทบต่อผู้พักอาศัยในโครงการแต่อย่างใด | <br>พื้นที่จอดรถยนต์<br><br>พื้นที่จอดรถ |

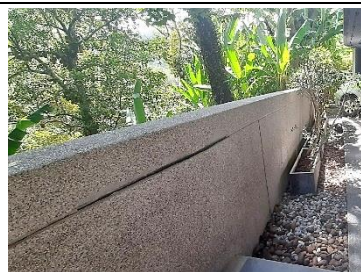
| ลำดับ<br>ที่ | เงื่อนไขตามมาตรการ | ผลการปฏิบัติตามมาตรการ | ปัญหาและอุปสรรคที่ไม่สามารถปฏิบัติตามมาตรการ และแนวทางแก้ไข | รูป/เอกสารอ้างอิง |
|---|---|---|---|---|
| 6. | จัดเตรียมเครื่องสูบน้ำหรืออุปกรณ์สำรองต่างๆ ไว้สำรองเพื่อใช้ในการสูบน้ำฝนที่ตกลงมาในโครงการในกรณีฉุกเฉินหรืออุปกรณ์ชำรุดเสียหาย | - โครงการไม่มีปัญหาเรื่องน้ำท่วมชุมชนเนื่องจากโครงการได้ออกแบบให้จัดทำรั้วถาวรที่บึงกำแพงกันดิน ทางด้านทิศเหนือและทิศตะวันออก ป้องกันน้ำฝนที่เกิดภายในโครงการไหลบ่าลงสู่ชุมชน โดยน้ำฝนที่เกิดภายในโครงการจะเข้าสู่ระบบระบายน้ำภายในโครงการ | - | <br>รั้วถาวรที่บึงกำแพงกันดิน |

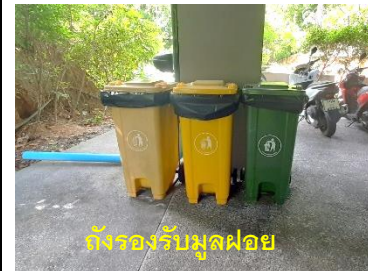
| ลำดับ<br>ที่ | เงื่อนไขตามมาตรการ | ผลการปฏิบัติตามมาตรการ | ปัญหาและอุปสรรคที่ไม่สามารถปฏิบัติตามมาตรการ และแนวทางแก้ไข | รูป/เอกสารอ้างอิง |
|---|---|---|---|---|
| 4. | รณรงค์ให้เจ้าหน้าที่และผู้พักอาศัยในโครงการช่วยกันรักษาความสะอาดภายในพื้นที่โครงการ และแยกประเภทมูลฝอยก่อนทิ้ง | - โครงการมีการรณรงค์ให้เจ้าหน้าที่และผู้พักอาศัยในพื้นที่โครงการช่วยกันรักษาความสะอาด ส่วนเรื่องการแยกประเภทของมูลฝอยนั้น ยังไม่มีการคัดแยกที่ชัดเจน | - | |

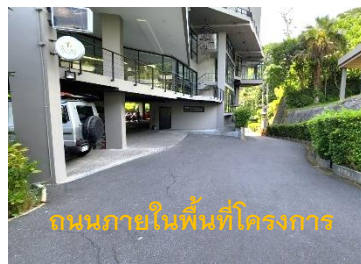
| ลำดับ<br>ที่ | เงื่อนไขตามมาตรการ | ผลการปฏิบัติตามมาตรการ | ปัญหาและอุปสรรคที่ไม่สามารถปฏิบัติตามมาตรการ และแนวทางแก้ไข | รูป/เอกสารอ้างอิง |
|---|---|---|---|---|
| 5. | จัดให้มีที่จอดรถยนต์อย่างน้อย 14 คันภายในพื้นที่จอดรถ | - โครงการไม่จัดให้มีที่จอดรถยนต์อย่างน้อย 14 คันภายในพื้นที่จอดรถ | <b>ปัญหา :</b> โครงการไม่จัดให้มีที่จอดรถยนต์อย่างน้อย 14 คันภายในพื้นที่จอดรถ<br><b>แนวทางแก้ไข :</b> เนื่องจากผู้พักอาศัยภายในโครงการ รวมถึงเจ้าหน้าที่ส่วนใหญ่ใช้รถจักรยานยนต์ในการขับขี่เป็นหลัก เพื่อให้สอดคล้องกับความเป็นจริง ทางโครงการจึงจำเป็นต้องปรับพื้นที่จอดรถยนต์บางส่วนเป็นพื้นที่จอดรถจักรยานยนต์ ทั้งนี้ ในส่วนของผู้ใช้รถยนต์ยังสามารถจอดรถได้อย่างเพียงพอในพื้นที่โครงการ โดยมีได้จอดรถกีดขวางทางจราจรแต่อย่างใด | <p>พื้นที่จอดรถ</p> <p>ถนนภายในพื้นที่โครงการ</p> <p>ถนนภายในพื้นที่โครงการ</p> |

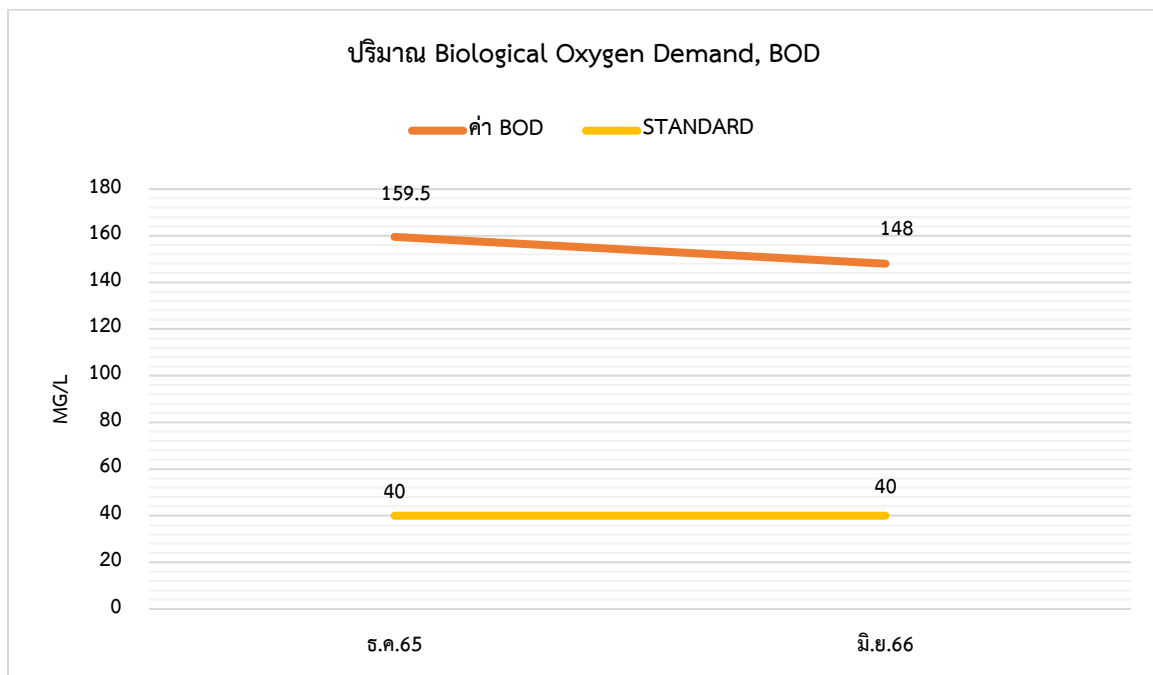
รูปที่ 3-2 กราฟเปรียบเทียบผลการตรวจวัดปริมาณ BOD

จากตารางที่ 3-4 และรูปที่ 3-2 ถึง รูปที่ 3-3 แสดงให้เห็นว่าประสิทธิภาพในการบำบัดน้ำเสียในพารามิเตอร์ที่สำคัญ คือ ค่าความสกปรกในรูปของสารอินทรีย์ (BOD) และค่าสารแขวนลอย (Suspended Solids, SS) ซึ่งมีค่าน้ำทิ้งเกินค่ามาตรฐานตามที่กฎหมายกำหนด แสดงให้เห็นว่าระบบบำบัดน้ำเสียรวมไม่สามารถรองรับปริมาณน้ำเสียที่เกิดขึ้นได้ทั้งหมด ทั้งนี้รวมไปถึงเจ้าหน้าที่ที่มีความชำนาญควรทำการตรวจสอบและปรับปรุง บำรุงรักษาระบบบำบัดน้ำเสียให้มีประสิทธิภาพอยู่เสมอ และการสูบกากตะกอนในถังบำบัดน้ำเสีย เพื่อการทำงานที่ได้ประสิทธิภาพของระบบบำบัดน้ำเสียมากขึ้น
