รายงานผลการปฏิบัติตามมาตรการป้องกันและแก้ไขผลกระทบสิ่งแวดล้อม  
และมาตรการติดตามตรวจสอบผลกระทบสิ่งแวดล้อม

ชื่อโครงการ                      โครงการโรงแรม ภูเก็ต ชีโน อินน์ (เปลี่ยนการใช้อาคาร)

(ระยะก่อสร้าง) ประจำเดือนมกราคม-มิถุนายน 2566

โครงการโรงแรม ภูเก็ต ซิโน อินน์ (เปลี่ยนการใช้อาคาร) จำนวน 56 ห้องพัก

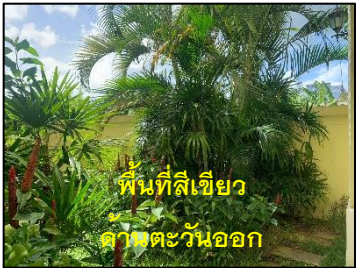
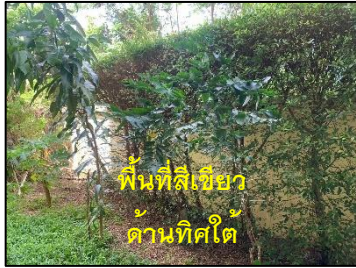
| ลำดับ<br>ที่ | เงื่อนไขตามมาตรการ | ผลการปฏิบัติตามมาตรการ | ปัญหาและอุปสรรคที่ไม่สามารถปฏิบัติตามมาตรการ และแนวทางแก้ไข | รูป/เอกสารอ้างอิง |
|---|---|---|---|---|
| 3. | ปลูกต้นไม้ยืนต้นเป็นรั้วกันเสียงโดยรอบโครงการ | - โครงการได้จัดให้มีการปลูกต้นไม้ไว้รอบพื้นที่โครงการเพื่อเป็นรั้วคอยลดความดังของเสียง | - | <p>พื้นที่สีเขียว<br/>ด้านตะวันออก</p> <p>พื้นที่สีเขียว<br/>ด้านทิศใต้</p> |

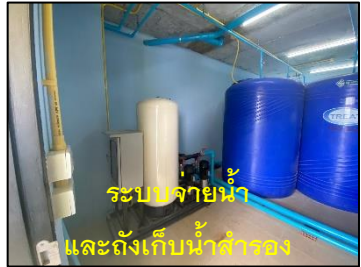
| ลำดับ<br>ที่ | เงื่อนไขตามมาตรการ | ผลการปฏิบัติตามมาตรการ | ปัญหาและอุปสรรคที่ไม่สามารถปฏิบัติ<br>ตามมาตรการ และแนวทางแก้ไข | รูป/เอกสารอ้างอิง |
|---|---|---|---|---|
| 4. | ตรวจสอบการแจกจ่ายน้ำและเส้นท่อ<br>ให้อยู่ในสภาพดีอยู่เสมอ หากพบว่า<br>ชำรุดให้แก้ไขทันที นอกจากนี้โครงการ<br>จะหมั่นตรวจสอบระบบท่อน้ำ รวมถึง<br>เครื่องสูบน้ำที่อาจจะชำรุด จนเป็น<br>เหตุให้น้ำประปารั่วไหลได้ง่าย | เมื่อเกิดการชำรุดหรือเสียหายจะดำเนินการ<br>แก้ไขทันที | | <br>ระบบจ่ายน้ำ<br>และถังเก็บน้ำสำรอง |

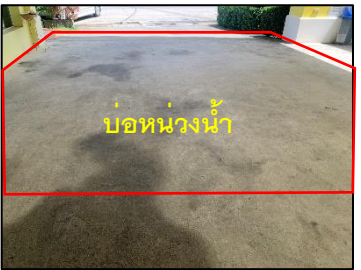
| ลำดับ<br>ที่ | เงื่อนไขตามมาตรการ | ผลการปฏิบัติตามมาตรการ | ปัญหาและอุปสรรคที่ไม่สามารถปฏิบัติ<br>ตามมาตรการ และแนวทางแก้ไข | รูป/เอกสารอ้างอิง |
|---|---|---|---|---|
| 1. | จัดให้มีบ่อหน่วงน้ำ ปริมาตร 55.81<br>ลูกบาศก์เมตร จำนวน 1 บ่อ เพื่อหน่วง<br>น้ำฝนส่วนเกินก่อนระบายออกนอก<br>พื้นที่โครงการ | - โครงการจัดให้มีบ่อหน่วงน้ำ เพื่อหน่วง<br>น้ำฝนส่วนเกินก่อนระบายออกนอกพื้นที่<br>โครงการ จัดให้มีเครื่องสูบน้ำเพื่อควบคุม<br>อัตราการไหลของน้ำ นอกจากนี้ได้จัดให้มีบ่อ<br>พักน้ำ ตามแนวท่อระบายน้ำอยู่เป็นระยะ ๆ<br>และได้จัดให้มีเจ้าหน้าที่คอยดูแลระบบ<br>ระบายน้ำของโครงการเป็นประจำ มีการขุด<br>ลอกตะกอนในท่อระบายน้ำและบ่อพักน้ำ<br>อย่างสม่ำเสมอ เพื่อให้การระบายน้ำของ<br>โครงการระบายได้อย่างมีประสิทธิภาพ | - | <br>บ่อหน่วงน้ำ |

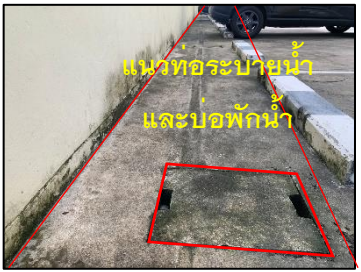
| ลำดับ<br>ที่ | เงื่อนไขตามมาตรการ | ผลการปฏิบัติตามมาตรการ | ปัญหาและอุปสรรคที่ไม่สามารถปฏิบัติ<br>ตามมาตรการ และแนวทางแก้ไข | รูป/เอกสารอ้างอิง |
|---|---|---|---|---|
| 3. | ขุดลอกตะกอนในท่อระบายน้ำ รวมถึง<br>บ่อพักน้ำอย่างสม่ำเสมอ เพื่อให้การ<br>ระบายน้ำในพื้นที่โครงการมีประสิทธิภาพ<br>ตลอดเวลา | | | <br>แนวท่อระบายน้ำ<br>และบ่อพักน้ำ |

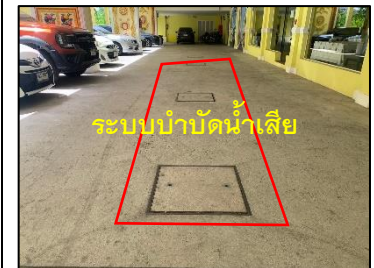
| ลำดับ<br>ที่ | เงื่อนไขตามมาตรการ | ผลการปฏิบัติตามมาตรการ | ปัญหาและอุปสรรคที่ไม่สามารถปฏิบัติ<br>ตามมาตรการ และแนวทางแก้ไข | รูป/เอกสารอ้างอิง |
|---|---|---|---|---|
| 1. | จัดให้มีการบำบัดน้ำเสียทั้งหมดจากทุก<br>กิจกรรมของโครงการ รวมถึงน้ำเสีย<br>จากที่พักขยะรวม ด้วยถังบำบัดน้ำเสีย<br>ระบบผสมชนิดกรองไร้อากาศและเติม<br>อากาศผ่านผิวดักกลาง จำนวน 1 ชุด<br>สามารถรองรับน้ำเสียได้ 40 ลูกบาศก์<br>เมตร/วัน มีประสิทธิภาพในการบำบัด<br>ให้ค่า BOD <sub>ออก</sub> 20 มิลลิกรัม/ลิตร<br>เพื่อให้มีคุณภาพตามเกณฑ์มาตรฐาน<br>ควบคุมการระบายน้ำทิ้งจากอาคาร<br>ประเภท ค | - โครงการได้ติดตั้งระบบบำบัดน้ำเสีย เพื่อ<br>บำบัดน้ำเสียที่เกิดจากกิจกรรมของโครงการ<br>ซึ่งน้ำเสียที่ผ่านระบบบำบัดของโครงการ มี<br>คุณภาพตามเกณฑ์มาตรฐานควบคุมการ<br>ระบายน้ำทิ้งจากอาคารประเภท ค | - | |

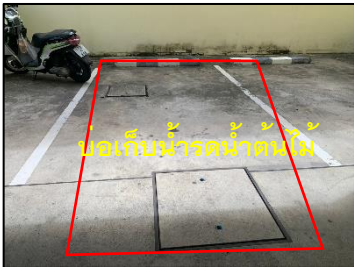
| ลำดับ<br>ที่ | เงื่อนไขตามมาตรการ | ผลการปฏิบัติตามมาตรการ | ปัญหาและอุปสรรคที่ไม่สามารถปฏิบัติ<br>ตามมาตรการ และแนวทางแก้ไข | รูป/เอกสารอ้างอิง |
|---|---|---|---|---|
| 2. | น้ำเสียที่ผ่านการบำบัดแล้ว จะปล่อย<br>ลงสู่บ่อเก็บน้ำรดน้ำต้นไม้ ปริมาตร<br>15.71 ลูกบาศก์เมตร จำนวน 1 บ่อ<br>ก่อนนำไปรดน้ำต้นไม้ชนิดซีเมนต์ดิน | - น้ำเสียที่ผ่านการบำบัดแล้ว จะปล่อยลงสู่บ่อ<br>เก็บน้ำรดน้ำต้นไม้ ก่อนนำไปใช้รดน้ำต้นไม้ที่<br>ปลูกอยู่โดยรอบพื้นที่โครงการ | - | |

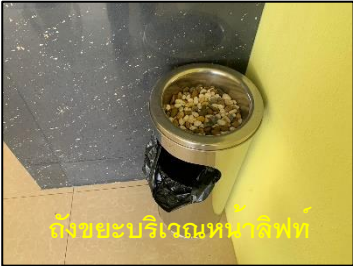
| ลำดับ<br>ที่ | เงื่อนไขตามมาตรการ | ผลการปฏิบัติตามมาตรการ | ปัญหาและอุปสรรคที่ไม่สามารถปฏิบัติ<br>ตามมาตรการ และแนวทางแก้ไข | รูป/เอกสารอ้างอิง |
|---|---|---|---|---|
| 1. | จัดให้มีถังขยะย่อยขนาด 50 ลิตร<br>จำนวน 4 ถัง แยกเป็นขยะอินทรีย์ ขยะ<br>แห้ง ขยะรีไซเคิล และขยะอันตราย<br>สำหรับห้องสำนักงาน | - โครงการได้มีการวางถังขยะ ตามจุดต่าง ๆ<br>ทั่วบริเวณโครงการ ซึ่งวางไว้บริเวณส่วน<br>ต้อนรับ ห้องพัก ห้องน้ำ ห้องครัว หน้าลิฟท์<br>และบริเวณที่จอดรถ | | <br>ถังขยะบริเวณหน้าลิฟท์ |

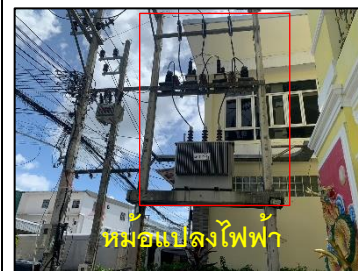
| ลำดับ<br>ที่ | เงื่อนไขตามมาตรการ | ผลการปฏิบัติตามมาตรการ | ปัญหาและอุปสรรคที่ไม่สามารถปฏิบัติ<br>ตามมาตรการ และแนวทางแก้ไข | รูป/เอกสารอ้างอิง |
|---|---|---|---|---|
| 1. | ติดตั้งหม้อแปลงไฟฟ้าชนิดน้ำมัน (Oil Immerse Type Transformers) ขนาด 630 KVA จำนวน 1 ชุด เพื่อลดแรงดันต่ำเข้าสู่แผงจ่ายไฟฟ้าหลักของอาคาร | - โครงการติดตั้งหม้อแปลงไฟฟ้าตามมาตรฐานการติดตั้งทางไฟฟ้า จำนวน 1 ชุด ซึ่งติดตั้งบริเวณด้านหน้าโครงการ มีการระบายอากาศที่เพียงพอ และสามารถเข้าตรวจดูแลบำรุงรักษาได้อย่างสะดวก และง่าย | - | |

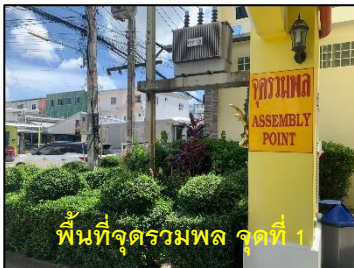
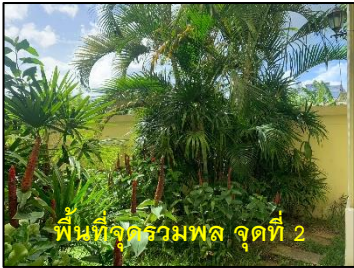
| ลำดับ<br>ที่ | เงื่อนไขตามมาตรการ | ผลการปฏิบัติตามมาตรการ | ปัญหาและอุปสรรคที่ไม่สามารถปฏิบัติ<br>ตามมาตรการ และแนวทางแก้ไข | รูป/เอกสารอ้างอิง |
|---|---|---|---|---|
| 4. | โครงการจัดให้มีจุดรวมพล จำนวน 2 จุด ดังนี้ จุดที่ 1 อยู่ด้านข้างที่พักรวมรวม ขนาดพื้นที่ 17.34 ตารางเมตร จุดที่ 2 อยู่ด้านข้างบันไดลิง ขนาดพื้นที่ 22.45 ตารางเมตร พื้นที่จุดรวมพลของโครงการ มีพื้นที่ทั้งหมด 39.79 ตารางเมตร | - โครงการจัดให้มีพื้นที่จุดรวมพล จำนวน 2 จุด | - | <p>พื้นที่จุดรวมพล จุดที่ 1</p> <p>พื้นที่จุดรวมพล จุดที่ 2</p> |

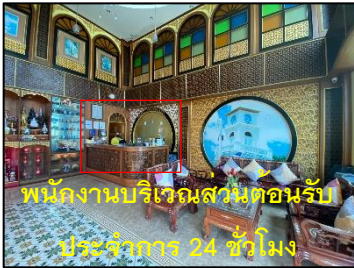
| ลำดับ<br>ที่ | เงื่อนไขตามมาตรการ | ผลการปฏิบัติตามมาตรการ | ปัญหาและอุปสรรคที่ไม่สามารถปฏิบัติ<br>ตามมาตรการ และแนวทางแก้ไข | รูป/เอกสารอ้างอิง |
|---|---|---|---|---|
| 1. | จัดให้มีเจ้าหน้าที่รักษาความปลอดภัย<br>ให้ปฏิบัติหน้าที่อย่างเคร่งครัด และ<br>หมั่นตรวจตราพื้นที่ดูแลความปลอดภัย<br>ภายในโครงการตลอด 24 ชั่วโมง หาก<br>พบเหตุผิดปกติให้รีบติดต่อขอความ<br>ช่วยเหลือจากหน่วยงานราชการที่มี<br>หน้าที่ดูแล และบรรเทาสาธารณภัย<br>ทันที | - โครงการได้จัดให้มีเจ้าหน้าที่และพนักงาน<br>อยู่ในพื้นที่โครงการตลอด 24 ชั่วโมง เพื่อให้<br>ผู้พักอาศัยสามารถติดต่อหรือแจ้งเหตุได้ | - | <br>พนักงานบริเวณส่วนต้อนรับ<br>ประจำการ 24 ชั่วโมง |

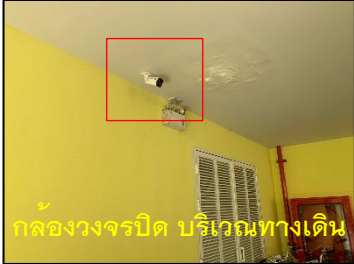
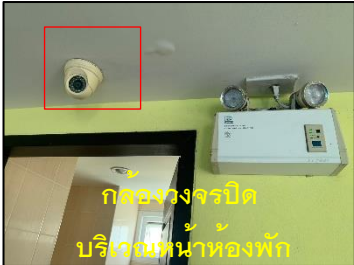
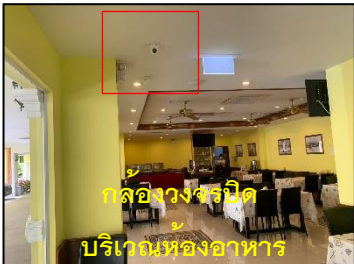
| ลำดับ<br>ที่ | เงื่อนไขตามมาตรการ | ผลการปฏิบัติตามมาตรการ | ปัญหาและอุปสรรคที่ไม่สามารถปฏิบัติ<br>ตามมาตรการ และแนวทางแก้ไข | รูป/เอกสารอ้างอิง |
|---|---|---|---|---|
| 3. | โครงการจัดให้มีระบบโทรทัศน์วงจรปิด<br>( Closed Circuit Television System :<br>CCTV ) ทั้งภายนอกและภายในอาคาร<br>รวมทั้งสิ้น 28 จุด | - โครงการจัดให้มีระบบโทรทัศน์วงจรปิด<br>( Closed Circuit Television System : CCTV )<br>ทั้งภายนอกและภายในอาคาร | | <p>กล้องวงจรปิด บริเวณทางเดิน</p> <p>กล้องวงจรปิด<br/>บริเวณหน้าห้องพัก</p> <p>กล้องวงจรปิด<br/>บริเวณห้องอาหาร</p> |
