บทที่ 2

การปฏิบัติตามมาตรการป้องกันและแก้ไขผลกระทบสิ่งแวดล้อม

2.1 ผลการปฏิบัติตามมาตรการป้องกันและแก้ไขผลกระทบสิ่งแวดล้อมของโครงการ

ตารางที่ 2-1 การปฏิบัติตามมาตรการป้องกันและแก้ไขผลกระทบสิ่งแวดล้อม โครงการ CCP TOWER เฟส 2 บริษัท ช.ซีพี จำกัด ระหว่างเดือนมกราคม – มิถุนายน พ.ศ.2566

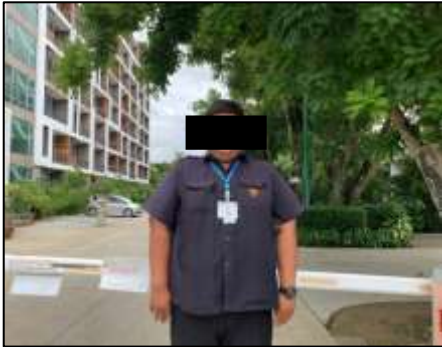
รูปที่ 2-2 เจ้าหน้าที่รักษาความปลอดภัย

- จัดหาเจ้าหน้าที่รักษาความปลอดภัย บริเวณที่จอดรถ เพื่อช่วยดูแลการจอดรถ	โครงการจัดให้มีเจ้าหน้าที่รักษาความปลอดภัย เพื่อคอยตรวจสอบการจราจรและอำนวยความสะดวกในการเดินทาง บริเวณทางเข้า-ออก ภายในพื้นที่โครงการ ตลอดจนมีการติดตั้งแผงกั้นจราจร เพื่อตรวจสอบความปลอดภัย	-	รูปที่ 2-2 รูปที่ 2-3

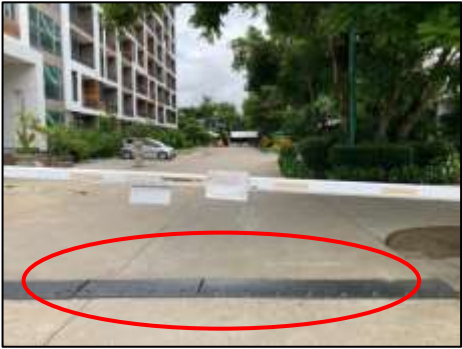
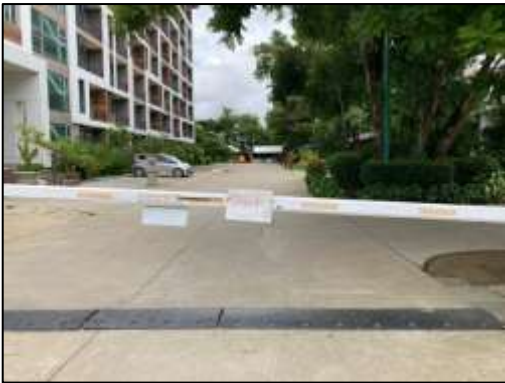
<p>แผงกั้นจราจร</p>	
รูปที่ 2-3 ป้ายสัญลักษณ์ และอุปกรณ์จราจร

- จัดทำป้ายสัญลักษณ์การจราจร ภายในโครงการให้ชัดเจน เช่น ทิศทางรถเข้า ทิศทางรถออก ทางเข้าลานจอดรถ และทางออกลานจอดรถ	โครงการได้จัดทำป้ายสัญลักษณ์จราจร พร้อมอุปกรณ์ อาทิ เช่น กรวยจราจร แผงกั้นทางเข้าออก หลังเต่าบนถนน เป็นต้น	-	รูปที่ 2-3

<p>ลูกระนาดชะลอรถ (หลังเต่า)</p>	  <p>กรวยจราจร</p>

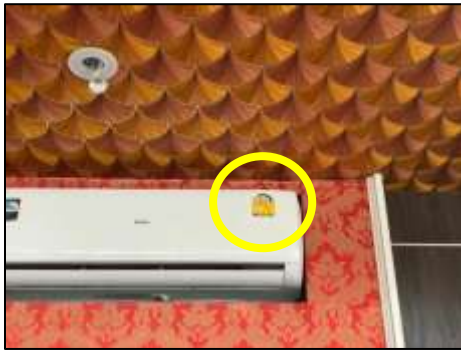
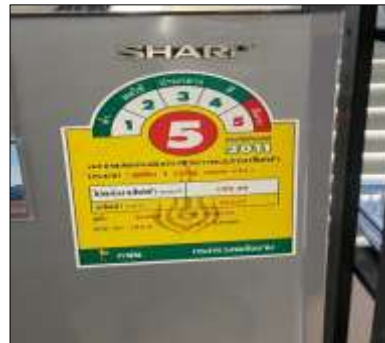
รูปที่ 2-9 ผลิตภัณฑ์ประหยัดไฟฟ้า

มาตรการป้องกันและแก้ไขผลกระทบสิ่งแวดล้อม	รายละเอียดการปฏิบัติตามมาตรการ	ปัญหา อุปสรรค และการแก้ไข	เอกสารและรูปภาพ ประกอบมาตรการฯ
<p>2. คุณค่าการใช้ประโยชน์ของมนุษย์ (ต่อ)</p> <p>2.6 การใช้พลังงาน (ต่อ)</p> <ul style="list-style-type: none"> - รมณงค์ให้ผู้พักอาศัยภายในโครงการใช้ไฟฟ้าอย่างประหยัด เช่น ปิดไฟทุกครั้งหลังใช้งาน ขึ้นลง 1-2 ชั้น กรุณาใช้บันได และใช้ลิฟท์ในการขนส่งผู้พักอาศัยให้มากที่สุดในแต่ละครั้ง ปิดไฟแสงสว่างเมื่อออกจากห้องพัก และใช้อุปกรณ์ประหยัดพลังงานไฟฟ้า เป็นต้น สำหรับวิธีการรณรงค์ประกอบด้วยการติดป้ายรณรงค์ประหยัดพลังงานไฟฟ้าบริเวณหน้าลิฟท์ หรือบันได และบริเวณในห้องพักแต่ละห้อง 	<p>ทางโครงการมีการประชาสัมพันธ์ให้ผู้พักอาศัย อาทิเช่นการเดินบันไดแทนการใช้ลิฟท์ เพื่อประหยัดพลังงานใช้ลิฟท์ในการขนส่งผู้พักอาศัย ซึ่งทางโครงการมีการรณรงค์ประกอบด้วย เช่นการปิดไฟทางเดินสลับลดชั้น การใช้ผลิตภัณฑ์ประหยัดไฟฟ้าเพื่อลดการใช้พลังงาน เป็นต้น</p>	-	-
<ul style="list-style-type: none"> - เลือกอุปกรณ์เครื่องใช้ไฟฟ้า เช่น หลอดไฟ และเครื่องปรับอากาศ ที่ได้รับรองการประหยัดพลังงานจากหน่วยงานราชการ เป็นอุปกรณ์ของอาคาร พร้อมทั้งรณรงค์ให้ผู้พักอาศัยเลือกใช้เครื่องใช้ไฟฟ้า เช่น พัดลม ตู้เย็น กาน้ำร้อน เป็นต้น ที่ได้รับรองการประหยัดพลังงานจากหน่วยงานราชการ 	<p>ทางโครงการมีการเลือกใช้ผลิตภัณฑ์ติดประหยัดไฟ (ฉลากเบอร์ 5) เป็นหลัก ซึ่งมีการสุ่มภัณฑ์ประหยัดน้ำ และหลอดไฟที่มีอายุการใช้งานยาวนาน เป็นต้น</p>	-	รูปที่ 2-9 รูปที่ 2-10

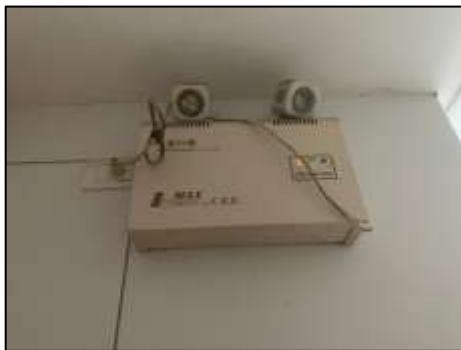
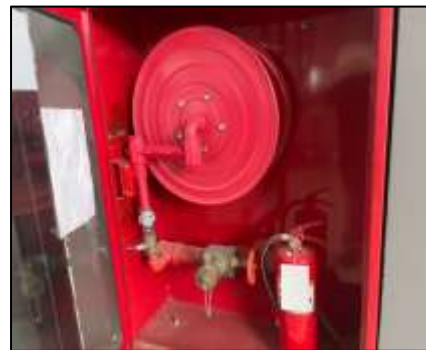
รูปที่ 2-11 ระบบป้องกันอัคคีภัย

- ติดตั้งป้ายที่อธิบายตำแหน่งห้องพัก หรือมีเอกสารแจ้งให้ผู้ที่พักอาศัยในอาคารทราบเกี่ยวกับเรื่องทางหนีไฟที่ใกล้ที่สุดกับห้องพักนั้น ตำแหน่งติดตั้งอุปกรณ์ดับเพลิง และหมายเลขโทรศัพท์ฉุกเฉินติดต่อเจ้าหน้าที่ดูแลอาคาร และสถานดับเพลิง ตำแหน่งปุ่มกดแจ้งสัญญาณเตือนภัยด้วยมือและพื้นที่อพยพภายในห้องพัก	โครงการได้มีการติดตั้งระบบป้องกันอัคคีภัย เช่น หัวรับน้ำดับเพลิง ถังดับเพลิง ระบบเตือนภัย ระบบไฟฟ้าฉุกเฉิน และคู่มือการใช้ อุปกรณ์ดับเพลิง ซึ่งได้มีการมอบหมายให้เจ้าหน้าที่ประจำโครงการเป็นผู้ตรวจสอบระบบอัคคีภัยต่างๆ เพื่อให้ทำงานได้อย่างมีประสิทธิภาพ	-	รูปที่ 2-11

ไฟฟ้าสำรอง

ถังดับเพลิงแบบมือถือ

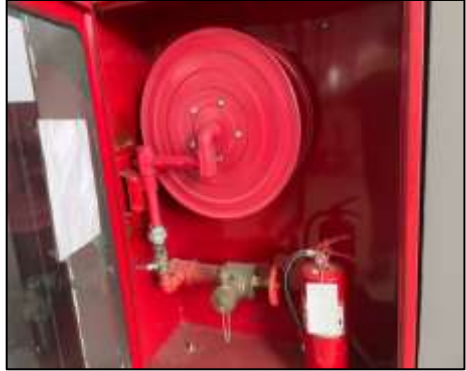
<p>ชุดดับเพลิง</p>
<p>รูปที่ 2-11 ระบบป้องกันอัคคีภัย (ต่อ)</p>

- ติดตั้งป้ายบอกทิศทางบันไดหนีไฟและเส้นทางอพยพไปยังพื้นที่ปลอดภัยทั้งภาษาไทยและภาษาอังกฤษให้ชัดเจน รวมทั้งเส้นทางอพยพไปยังพื้นที่ปลอดภัย	ทางโครงการได้มีการติดป้ายบอกทิศทางออก หากเกิดกรณีเหตุฉุกเฉิน ซึ่งสามารถมองเห็นได้อย่างชัดเจนตามทางเดินของโครงการ	-	รูปที่ 2-11

<p>บันไดหนีไฟ</p>	  <p>แผนผังอพยพ</p>
  <p>ป้ายทางออกฉุกเฉิน</p>
