รายละเอียดการปฏิบัติตามมาตรการฯ

โรงแรมเชรატัน หัวหิน รีสอร์ทแอนด์สปา จัดเป็นโครงการประเภทอาคารชุดพักอาศัย โรงแรม และสถานที่พักตากอากาศ ซึ่งได้รับการเห็นชอบในรายงานการวิเคราะห์ผลกระทบสิ่งแวดล้อมในปี พ.ศ.2548 และการดำเนินการตรวจติดตามการปฏิบัติตามเงื่อนไขในปัจจุบันจึงใช้แนวทางตามรายงานการวิเคราะห์ผลกระทบสิ่งแวดล้อมโครงการอาคารโรงแรมสูง 2 ชั้น 244 ห้อง ของบริษัท ฮอนเนอ์บิวซิเนส จำกัด จัดทำโดยบริษัท ไท-ไท วิศวกร จำกัด (กันยายน 2548) โดยมีรายละเอียดดังต่อไปนี้

ภาพถ่ายแสดงการปฏิบัติตามมาตรการฯ โรงแรมเชรატัน หัวหินรีสอร์ทแอนด์สปา
ระหว่างเดือนมกราคม - มิถุนายน พ.ศ.2566

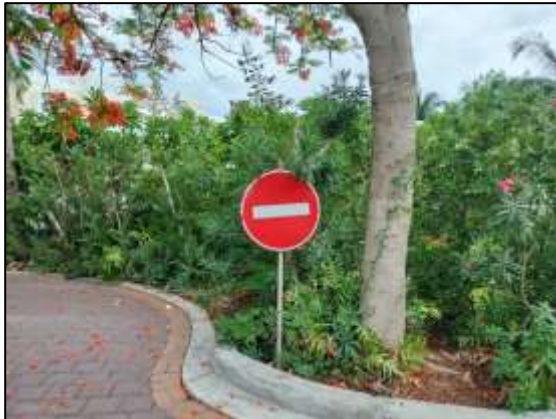
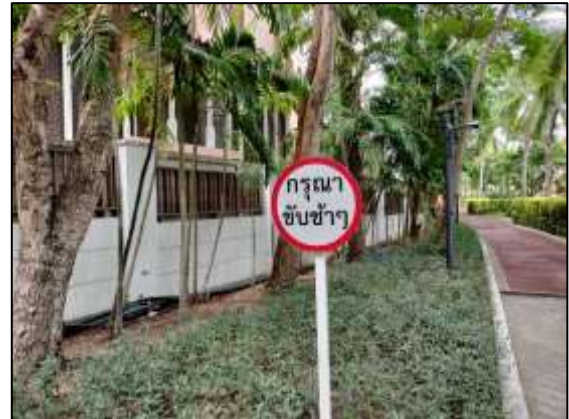
ภาพถ่าย 3-1 ป้ายสัญญาณจราจร

1.1 ควบคุมความเร็วของรถภายในโครงการ เช่น ป้ายจำกัดความเร็ว สันนุนเพื่อลดความเร็ว ไม่ให้เกิดการฟุ้งกระจายของฝุ่นในผิวถนน	- โครงการมีการติดตั้งป้ายจราจรให้เห็นอย่างชัดเจน และจัดให้มีรถกอล์ฟบริการภายในพื้นที่โครงการเพื่อลดปริมาณรถที่ใช้ภายในโครงการ ป้องกันการฟุ้งกระจายของฝุ่นในผิวถนน	- ไม่พบ	ภาพถ่ายที่ 3-1 ป้ายจราจร ภาพถ่ายที่ 3-2 รถกอล์ฟ

1.4 จัดระบบการจราจรในโครงการให้ชัดเจน รวมถึงการควบคุมการปฏิบัติตามของผู้มาใช้บริการ	- มีเส้นจราจร และป้ายบอกอย่างชัดเจน โดยมีเจ้าหน้าที่รักษาความปลอดภัยอำนวยความสะดวกตลอดเวลา	- ไม่พบ	ภาพถ่ายที่ 3-1 ป้ายจราจร

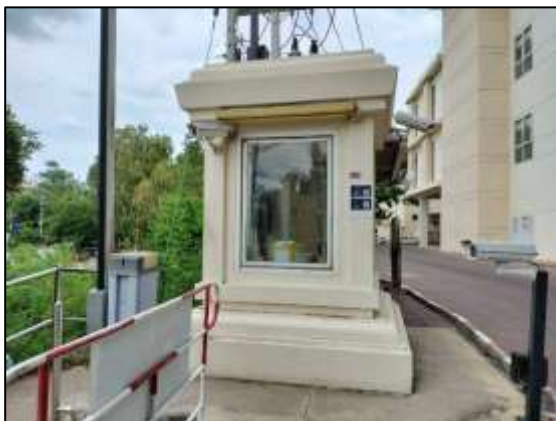
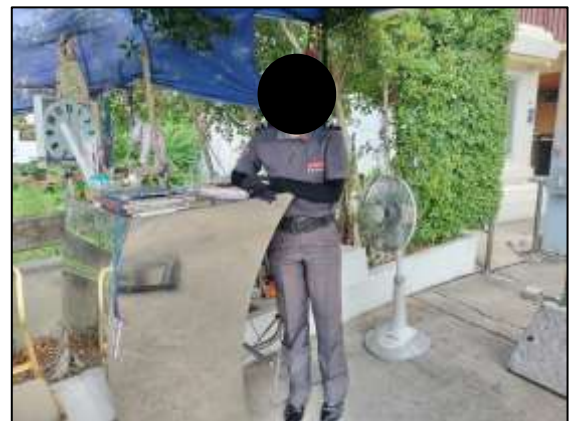
ภาพถ่าย 3-3 เจ้าหน้าที่รักษาความปลอดภัย

1.5 จัดให้มีเจ้าหน้าที่อำนวยความสะดวกในการจราจร บริเวณทางเข้า-ออกโครงการ	- โครงการจัดให้มีเจ้าหน้าที่รักษาความปลอดภัยอำนวยความสะดวกตลอดเวลา	- ไม่พบ	ภาพถ่ายที่ 3-3 เจ้าหน้าที่รักษาความปลอดภัย

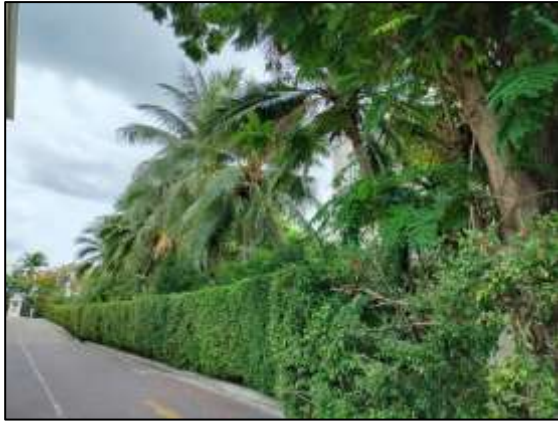
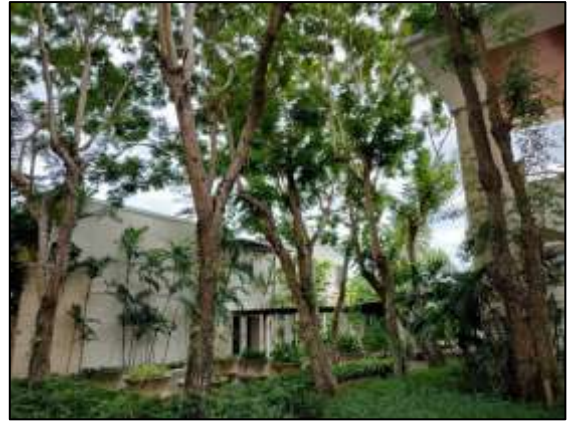
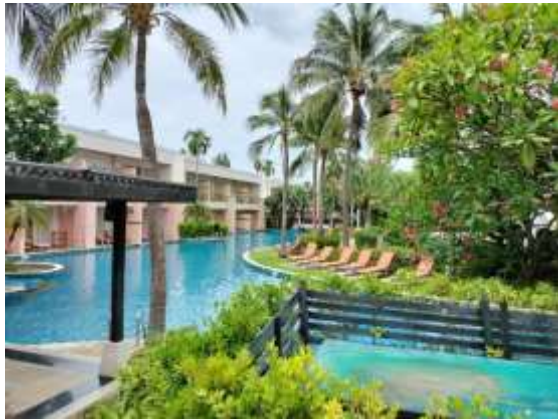
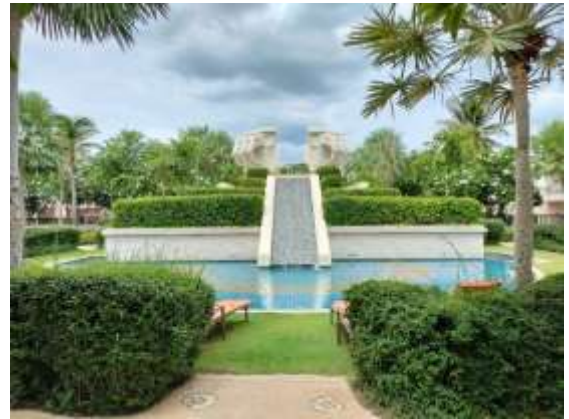
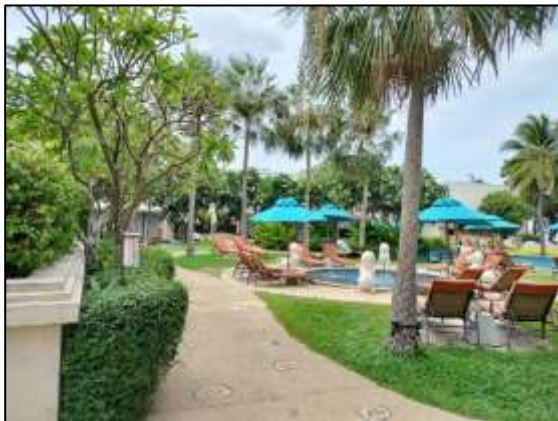
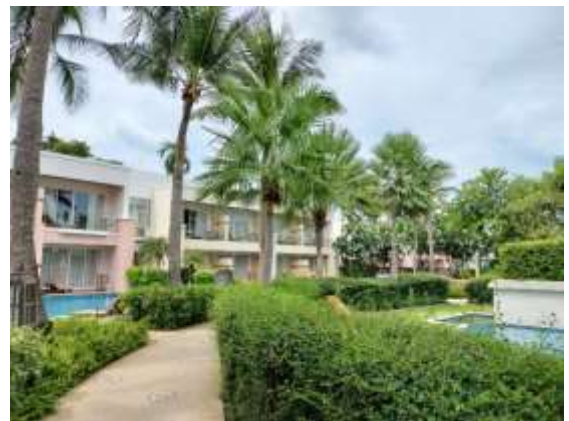
ภาพถ่าย 3-4 พื้นที่สีเขียว

มาตรการป้องกันและแก้ไขผลกระทบสิ่งแวดล้อม	รายละเอียดการปฏิบัติตามมาตรการฯ	ปัญหา อุปสรรค และการแก้ไข	เอกสารอ้างอิง
1.6 จัดให้มีพื้นที่สีเขียวรวมประมาณ 16,564 ตร.ม.โดยคงต้นไม้เดิมในพื้นที่โครงการไว้ให้ได้มากที่สุด	- โครงการได้จัดให้มีพื้นที่สีเขียวแสดงดังผังพื้นที่สีเขียวของโครงการ และจัดให้มีเจ้าหน้าที่ดูแลรักษาตลอดเวลา	- ไม่พบ	ภาพถ่ายที่ 3-4 พื้นที่สีเขียว

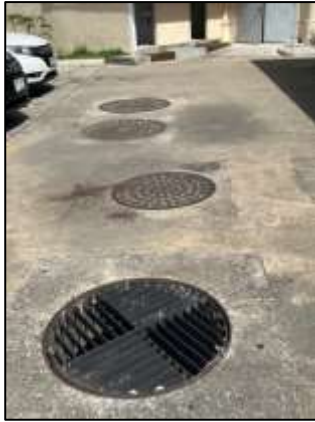
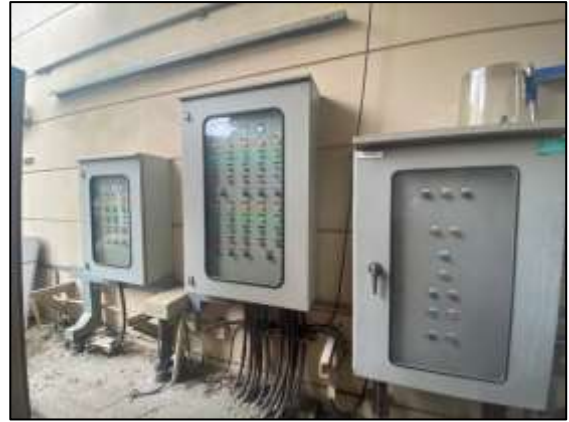
มาตรการป้องกันและแก้ไขผลกระทบสิ่งแวดล้อม	รายละเอียดการปฏิบัติตามมาตรการฯ	ปัญหา อุปสรรค และการแก้ไข	เอกสารอ้างอิง
7. การบำบัดน้ำเสีย 7.1 ใช้ระบบบำบัดน้ำเสียแบบ Activated Sludge ชนิดยืดยาว การเติมอากาศ จำนวน 1 ชุด ให้รองรับน้ำเสียได้ 300 ลบ.ม./วัน โดยให้สามารถบำบัดน้ำเสียให้ได้คุณภาพตามมาตรฐานน้ำทิ้งจากอาคารประเภท ก.	- โครงการได้ทำการติดตั้งระบบบำบัดน้ำเสียแบบ Activated Sludge โดยผลการตรวจวัดคุณภาพน้ำเสียที่ผ่านการบำบัดแล้วมีค่าอยู่ในเกณฑ์มาตรฐานกำหนด	- ไม่พบ	ภาพถ่ายที่ 3-5 ระบบบำบัดน้ำเสีย

ภาพถ่าย 3-5 ระบบบำบัดน้ำเสียแบบ Activated Sludge

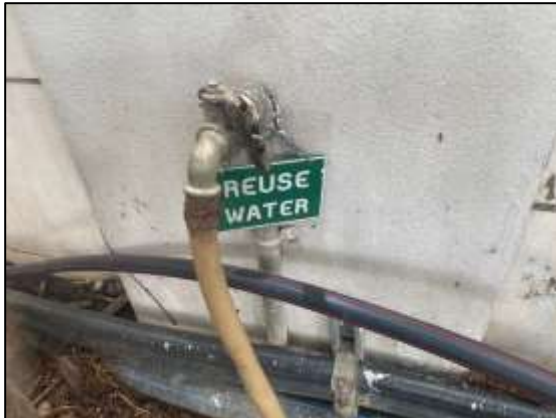
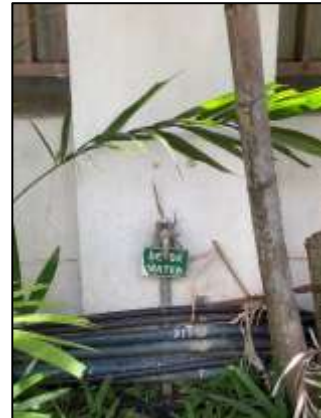
มาตรการป้องกันและแก้ไขผลกระทบสิ่งแวดล้อม	รายละเอียดการปฏิบัติตามมาตรการฯ	ปัญหา อุปสรรค และการแก้ไข	เอกสารอ้างอิง
7.5 จัดให้มีการนำน้ำทิ้งมารดน้ำต้นไม้ภายในโครงการ	- โครงการได้นำน้ำทิ้งที่ผ่านการบำบัดแล้วมาใช้รดน้ำต้นไม้ภายในพื้นที่โครงการ และได้ทำการติดป้ายกำกับเป็นก๊อกน้ำทิ้งไว้อย่างชัดเจน	- ไม่พบ	ภาพถ่ายที่ 3-6 การนำน้ำทิ้งกลับมาใช้ใหม่

ภาพถ่าย 3-6 การนำน้ำที่ผ่านการบำบัดแล้วมาใช้ประโยชน์

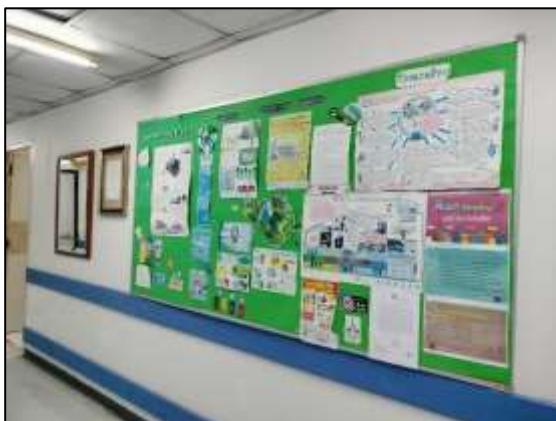
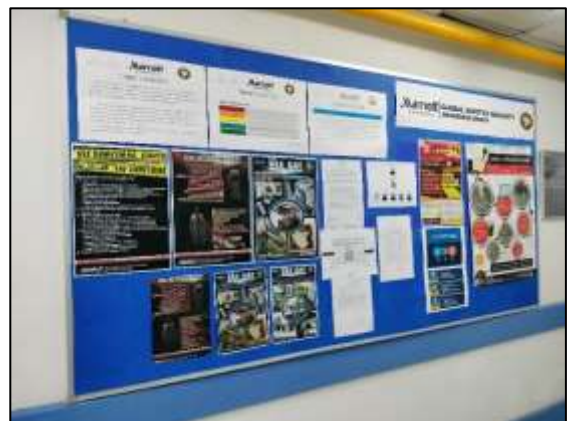
ภาพถ่าย 3-7 บอร์ดประชาสัมพันธ์

6.3 รมรงค์ให้พนักงานและผู้มาใช้บริการใช้น้ำอย่างประหยัด	- โครงการจัดให้มีการรณรงค์การใช้น้ำอย่างประหยัด โดยได้จัดบอร์ดประชาสัมพันธ์ภายในพื้นที่โครงการ	- ไม่พบ	ภาพถ่ายที่ 3-7 บอร์ดประชาสัมพันธ์

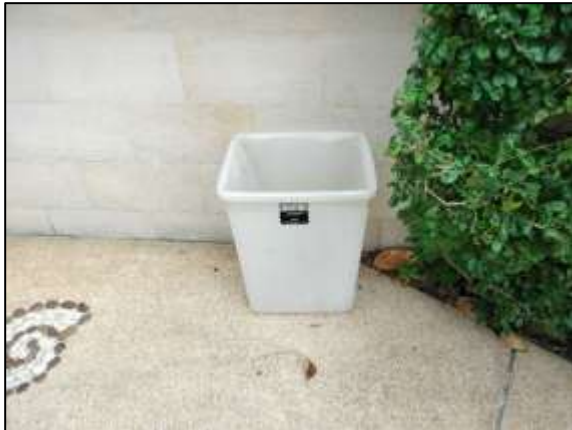
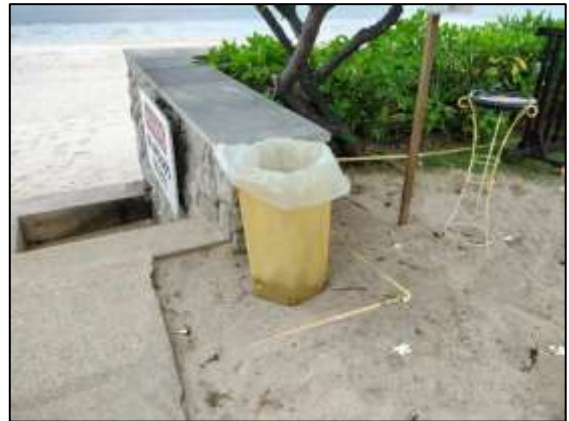
ภาพถ่าย 3-8 ถึงขยะ

มาตรการป้องกันและแก้ไขผลกระทบสิ่งแวดล้อม	รายละเอียดการปฏิบัติตามมาตรการฯ	ปัญหา อุปสรรค และการแก้ไข	เอกสารอ้างอิง
8.2 หมั่นตรวจสอบดูแลบ่อกักของระบบระบายน้ำ เพื่อป้องกันมิให้มีการสะสมของตะกอนดินในบ่อกักที่เป็นสาเหตุให้เกิดการอุดตัน	- ดำเนินการตรวจสอบบ่อกักของระบบระบายน้ำอยู่เสมอหากมีตะกอนสะสมอยู่มาก ก็จะทำให้การขุดลอกตะกอนทิ้ง	- ไม่พบ	-
9 การจัดการมูลฝอย 9.1 จัดให้มีถังรองรับมูลฝอยขนาดความจุ 8-10 ล. ภายในห้องพัก และบริเวณส่วนอื่นๆ จะจัดให้มีถังมูลฝอยขนาด 20-200 ล. พร้อมฝาปิด ตั้งอยู่ทั่วไปภายในโครงการ	- โครงการจัดให้มีถังรองรับมูลฝอยพร้อมฝาปิดภายในห้องพักและบริเวณโดยรอบพื้นที่โครงการ	- ไม่พบ	<u>ภาพถ่ายที่ 3-8</u> ถังรองรับมูลฝอย

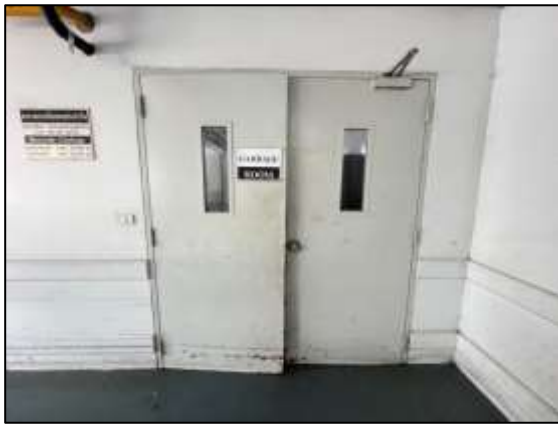
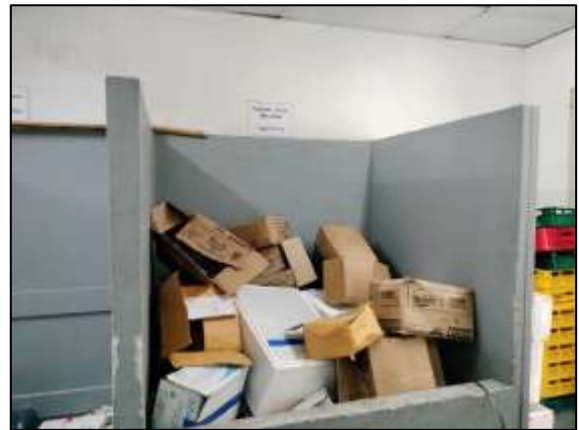
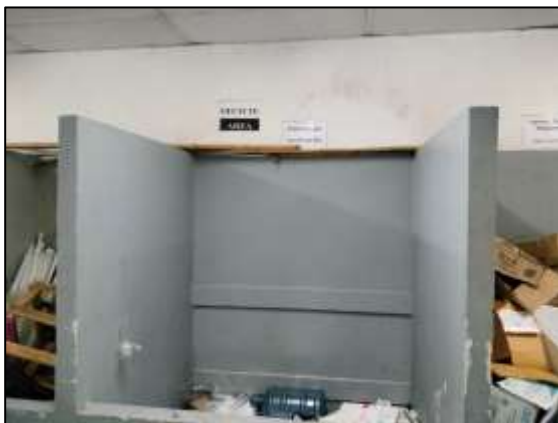
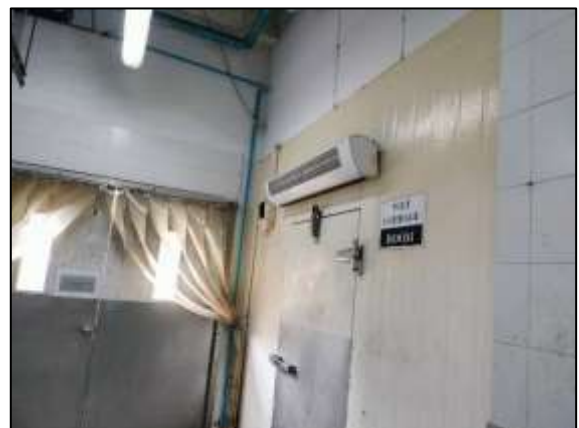
ภาพถ่าย 3-9 ห้องพัสดุ

9.5 จัดให้มีห้องพักมูลฝอยรวมขนาดความจุ 112 ลบ.ม. ตั้งอยู่ที่ชั้นล่างอาคาร 1 ใกล้กับที่จอดรถด้านทิศเหนือ	- โครงการจัดให้มีห้องพักมูลฝอยรวม ตั้งอยู่ชั้นล่างอาคาร 1 ตามมาตรการกำหนด	- ไม่พบ	ภาพถ่ายที่ 3-9 ห้องพักขยะ

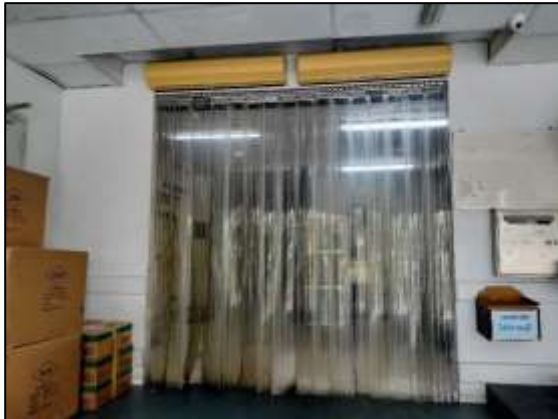
ภาพถ่าย 3-10 ม่านพลาสติกป้องกันแมลง
ห้องพักขยะมูลฝอยรวม

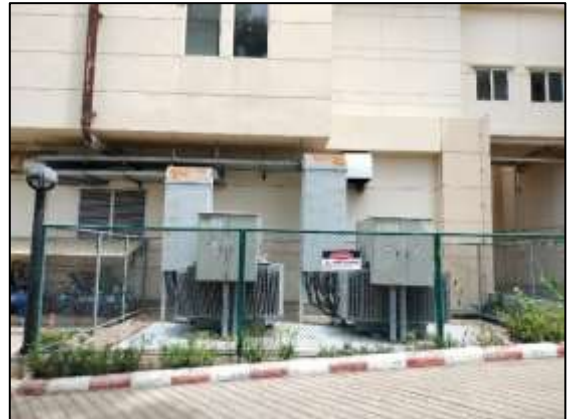
ภาพถ่าย 3-11 หม้อแปลงชนิด Oil Type

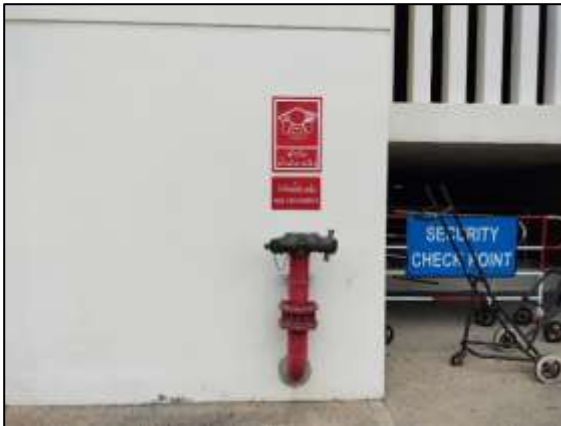
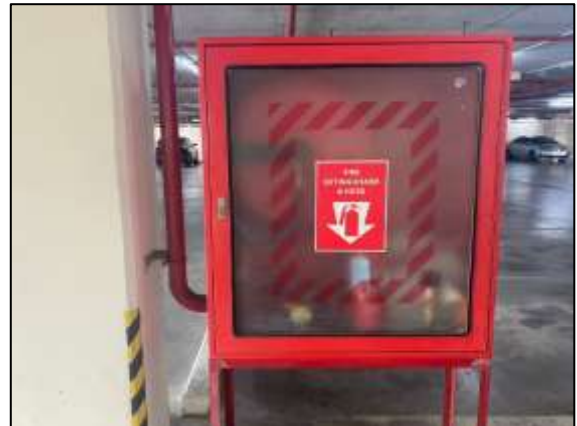
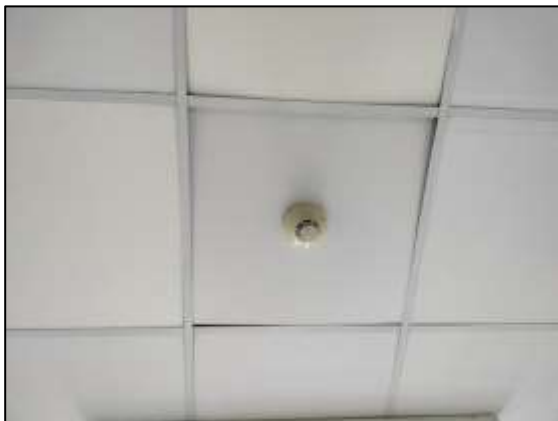
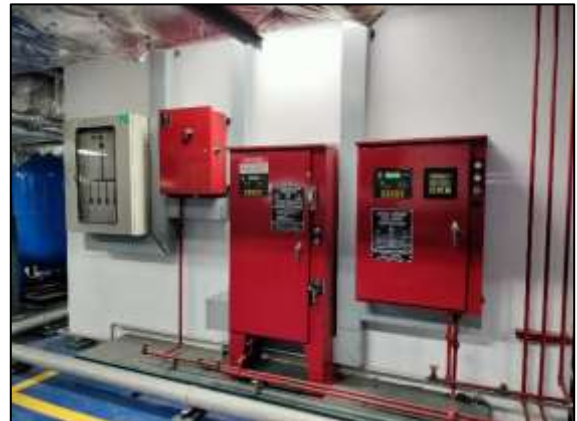
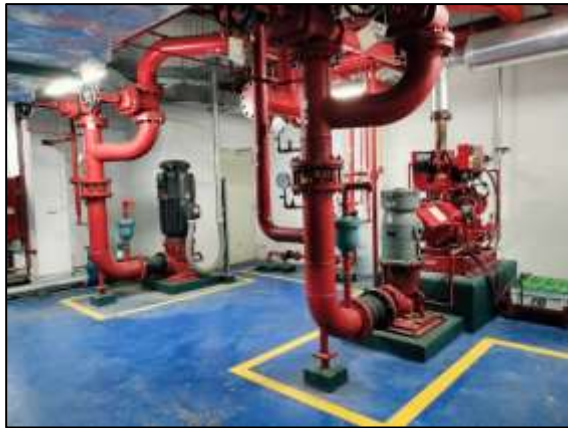
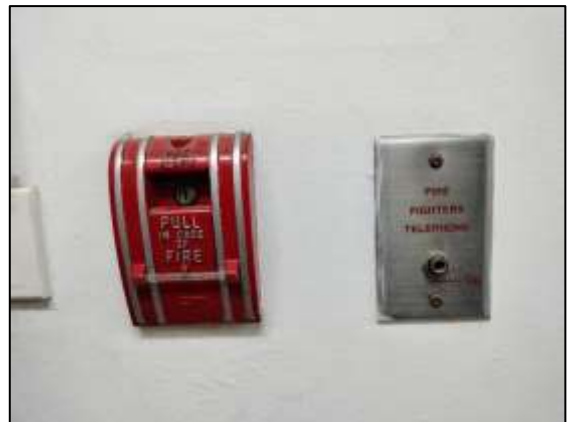
ภาพถ่าย 3-12 ระบบป้องกันและเตือนอัคคีภัย

10.3 รมรงคิให้พนักงาน และผู้ให้บริการใช้ไฟฟ้าอย่างประหยัด	- โครงการจัดให้มีการรณรงค์การใช้ไฟอย่างประหยัด โดยได้จัดบอร์ดประชาสัมพันธ์ภายในพื้นที่โครงการ	- ไม่พบ	-
11 การป้องกันอัคคีภัย 11.1 จัดให้มีระบบป้องกันและเตือนอัคคีภัย ตามรายละเอียดที่ได้นำเสนอในรายงานวิเคราะห์ผลกระทบสิ่งแวดล้อม	- โครงการจัดให้มีระบบป้องกันและเตือนอัคคีภัยตามมาตรการกำหนด และอุปกรณ์ทุกชนิดสามารถใช้งานได้เป็นปกติ	- ไม่พบ	ภาพถ่ายที่ 3-12 ระบบป้องกันและเตือนอัคคีภัย

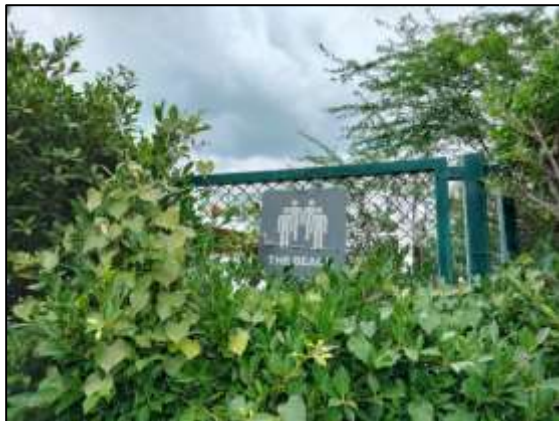
ภาพถ่าย 3-13 จุดรวมพล

11.2 จัดให้มีจุดรวมคนเบื้องต้น สำหรับอาคาร 1 บริเวณที่ว่างด้านทิศใต้ และสำหรับอาคาร 2-9 จัดให้มีจุดรวมคนบริเวณด้านหน้าของแต่ละอาคาร เพื่อตรวจเช็คจำนวนคน หลังจากนั้นจะอพยพคนมายังจุดรวมคนบริเวณชายหาด ซึ่งเป็นพื้นที่ที่มีความปลอดภัย และไม่กีดขวางการทำงานของเจ้าหน้าที่	- โครงการจัดให้มีจุดรวมพลคนเบื้องต้น บริเวณที่ว่างด้านใต้ตามมาตรการกำหนด	- ไม่พบ	ภาพถ่ายที่ 3-13 จุดรวมพล

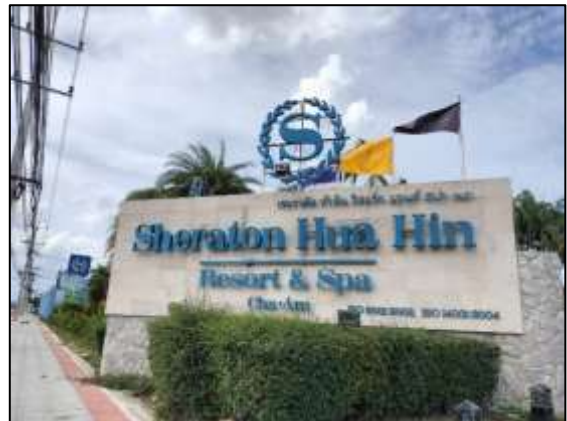
ภาพถ่าย 3-14 ป้ายชื่อโครงการ

มาตรการป้องกันและแก้ไขผลกระทบสิ่งแวดล้อม	รายละเอียดการปฏิบัติตามมาตรการฯ	ปัญหา อุปสรรค และการแก้ไข	เอกสารอ้างอิง
13 การจราจร			
13.1 ติดตั้งป้ายชื่อโครงการ ลูกศรแสดงทิศทาง บริเวณทางเข้า-ออก โครงการที่สามารถเห็นได้ชัดเจน และในระยะทางพอสมควรที่จะชะลอรถได้ทันก่อนเข้าสู่โครงการอย่างปลอดภัย	- ในบริเวณทางเข้า-ออก ทางโครงการได้ทำการติดตั้งป้ายชื่อโครงการ ลูกศรแสดงทิศทางไว้อย่างชัดเจน	- ไม่พบ	ภาพถ่ายที่ 3-14 ป้ายชื่อโครงการ

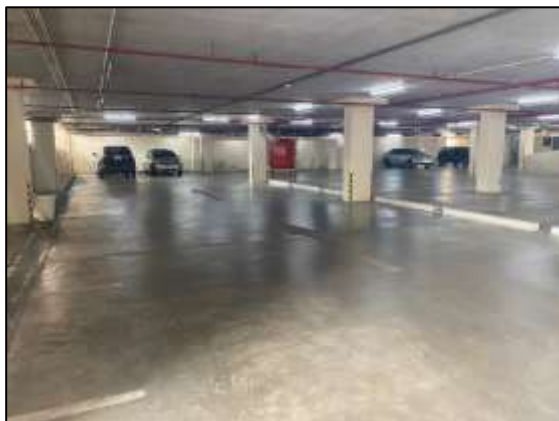
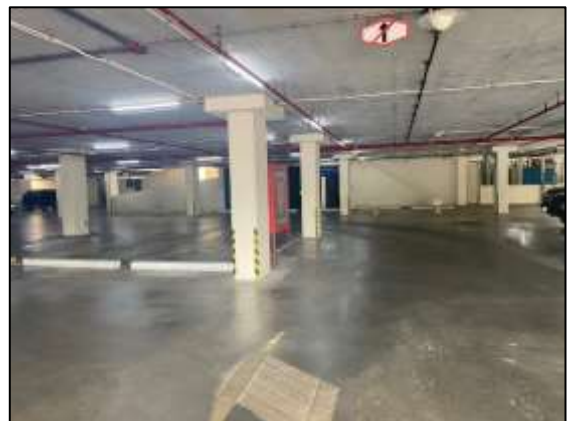
ภาพถ่าย 3-15 ที่จอดรถ

13.4 จัดให้มีที่จอดรถจำนวน 167 คัน ซึ่งเพียงพอต่อความต้องการที่จอดรถตามกฎหมาย	- โครงการมีการจัดที่จอดรถมีความเพียงพอต่อความต้องการของโครงการ	- ไม่พบ	ภาพถ่ายที่ 3-15 ที่จอดรถ

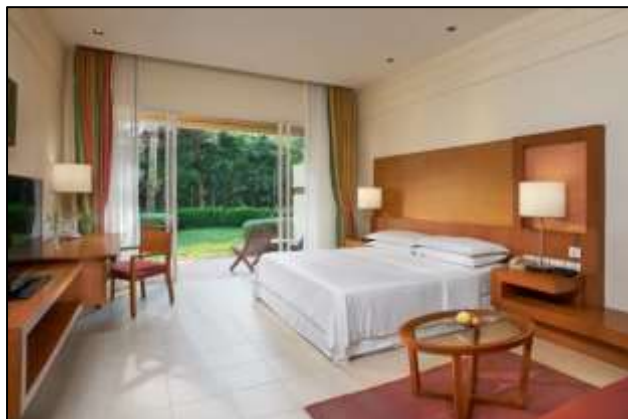
มาตรการป้องกันและแก้ไขผลกระทบสิ่งแวดล้อม	รายละเอียดการปฏิบัติตามมาตรการฯ	ปัญหา อุปสรรค และการแก้ไข	เอกสารอ้างอิง
14.7 ในการทำสีผนังภายนอกอาคาร หรือห้องที่มีระบบปรับอากาศ โครงการจะเลือกใช้สีอ่อน หรือสีที่ไม่ดูตรงสีความร้อน เพื่อการสะท้อนแสงที่ดี และทำให้ห้องสว่างขึ้น	- ผนังภายนอกอาคารมีการใช้สีอ่อนตามความเหมาะสม และความสวยงาม	- ไม่พบ	<u>ภาพถ่ายที่ 3-16</u> การตกแต่งห้องพัสดุด้วยโทนสีอ่อน

ภาพถ่าย 3-16 การตกแต่งห้องด้วยสีโทนอ่อน

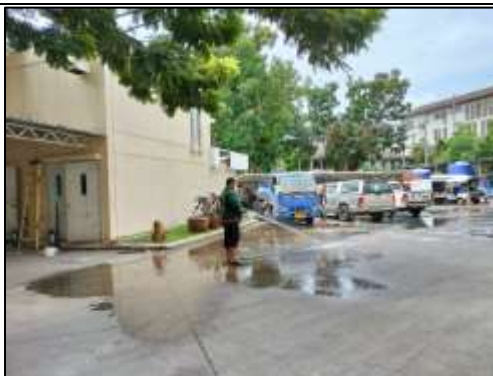
ภาพถ่าย 3-18 ฉีดล้างถนน

1.2 หมั่นดูแลรักษาความสะอาดบริเวณถนน โดยฉีดล้างถนนเป็นครั้งคราว	- โครงการจัดให้มีพนักงานทำความสะอาดบริเวณถนนภายในโครงการอย่างสม่ำเสมอ โดยได้ดำเนินการนำน้ำทิ้งที่ผ่านการบำบัดแล้วมาฉีดล้างถนน	- ไม่พบ	ภาพถ่ายที่ 3-18 ฉีดล้างถนน
