บทที่ 2

ผลการปฏิบัติตามมาตรการป้องกันและแก้ไขผลกระทบสิ่งแวดล้อม

การติดตามตรวจสอบการปฏิบัติตามมาตรการป้องกันและแก้ไขผลกระทบสิ่งแวดล้อม ระยะดำเนินการช่วงเดือนมกราคม-มิถุนายน 2566 โครงการวรารมย์-เพชรเกษม 81/2 (17 ไร่) ของบริษัท ควอลิตี้เฮาส์ จำกัด (มหาชน) ซึ่งบริหารงานโดยนิติบุคคลหมู่บ้านวรารมย์-เพชรเกษม 81 เฟส 2 โดยมอบหมายให้บริษัท เอ็ม อี ที จำกัด เป็นผู้ดำเนินการตรวจสอบการปฏิบัติตามมาตรการฯ ที่กำหนดไว้ในรายงานการประเมินผลกระทบสิ่งแวดล้อม

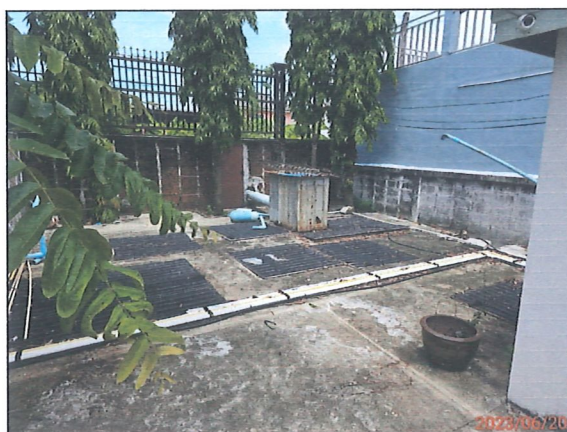
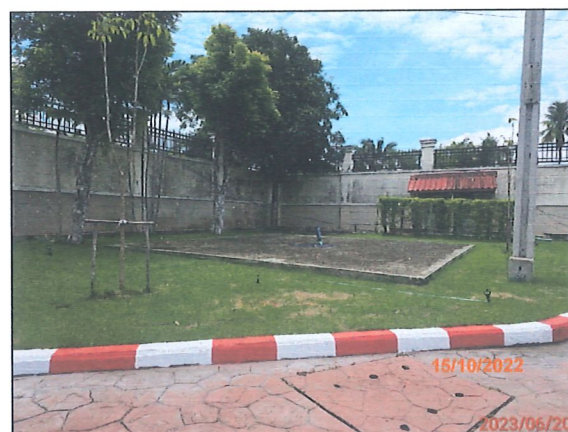
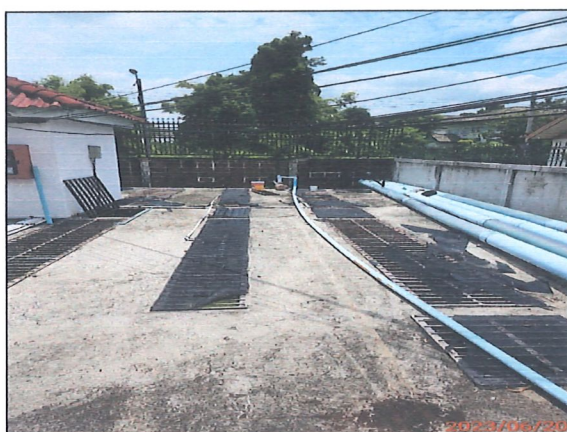
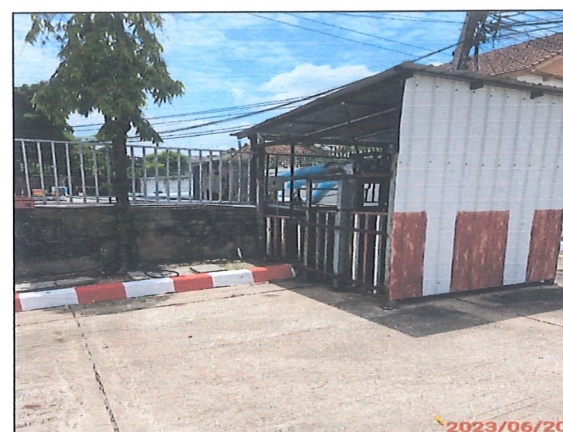
ภาพที่ 2.2-1 ระบบบำบัดน้ำเสียของโครงการ

1.4 สภาพทางธรณีวิทยาและสภาพทางธรณีสัณฐาน	-	-	-
1.5 ทรัพยากรดิน	-	-	-
1.6 แหล่งน้ำผิวดินและคุณภาพน้ำ	-	-	-
1) ควบคุมตรวจสอบการทำงานของระบบบำบัดน้ำเสียของโครงการทั้งระบบบำบัดน้ำเสียขั้นต้น ระบบบำบัดน้ำเสียรวมส่วนกลางทุกแห่งให้มีประสิทธิภาพดีอยู่เสมอ และทำการสูบน้ำออกจากระบบบำบัดน้ำเสียไปกำจัดตามความถี่ที่เหมาะสมตามที่ผู้ออกแบบระบบบำบัดน้ำเสียที่ทางโครงการเลือกใช้ได้ระบุไว้	- ทางโครงการมีเจ้าหน้าที่รับผิดชอบดูแล ตรวจสอบ และบำรุงรักษาระบบบำบัดน้ำเสียอย่างสม่ำเสมอ เพื่อให้มีประสิทธิภาพดีอยู่เสมอ ปัจจุบันยังไม่พบปัญหาแต่อย่างใด - ในช่วงเดือนมกราคม-มิถุนายน 2566 ทางโครงการได้ดำเนินการตรวจสอบตะกอนในบ่อบำบัด พบว่ามีปริมาณน้อยจึงยังไม่มีการสูบน้ำกากตะกอนในระบบบำบัดน้ำเสียออกไปกำจัด โดยได้ดำเนินการครั้งสุดท้าย เมื่อวันที่ 19 ธันวาคม 2564 - ทางโครงการได้ดูแล ตรวจสอบ ซ่อมแซมระบบบำบัดน้ำเสียให้สามารถทำงานได้ตามปกติแล้วทุกแห่ง และเปิดใช้งานระบบบำบัดน้ำเสียรวมส่วนกลางอย่างสม่ำเสมอ 24 ชั่วโมง	ภาพที่ 2.2-1 เอกสารแนบที่ 5 ในภาคผนวกที่ 1	-

2) ดูแลให้ระบบบำบัดน้ำเสียรวมส่วนกลางของโครงการทุกแห่งเปิดทำงานอยู่ตลอดเวลา		ภาพที่ 2.2-1	-

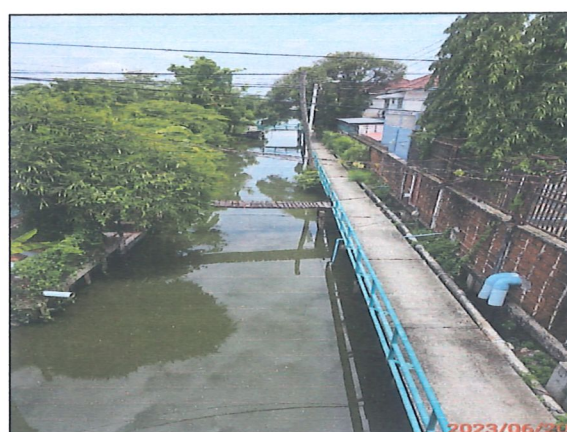
บริเวณคลองรางไฟ

มาตรการป้องกันและแก้ไขผลกระทบสิ่งแวดล้อม	รายละเอียดผลการปฏิบัติตามมาตรการป้องกันและแก้ไขผลกระทบสิ่งแวดล้อม	อ้างอิง	ปัญหา/อุปสรรคและการแก้ไข
3) ควรป้องกันไม่ให้น้ำเสียระบายลงแหล่งรองรับน้ำทิ้ง (คลองรางไผ่ 3 คลองหนามแดง) ก่อนที่จะได้รับการบำบัดจากกระบวนการบำบัดน้ำเสียรวมส่วนกลางของโครงการทุกแห่ง	- ทางโครงการได้นำน้ำเสียเข้าที่เก็บซึ่งขึ้นทั้งหมดเข้าสู่อุปกรณ์บำบัดรวมส่วนกลางผ่านการบำบัดก่อนระบายน้ำทิ้งลงสู่คลองสาธารณะ - ทางโครงการมีเจ้าหน้าที่รับผิดชอบดูแลตรวจสอบจุดระบายน้ำทิ้งลงแหล่งรองรับน้ำทิ้งที่บริเวณคลองรางไผ่ 3 และคลองหนามแดงอย่างสม่ำเสมอ	ภาพที่ 2.2-2	-

ภาพที่ 2.2-2 จุติระบายน้ำทิ้งลงแหล่งรองรับน้ำทิ้ง

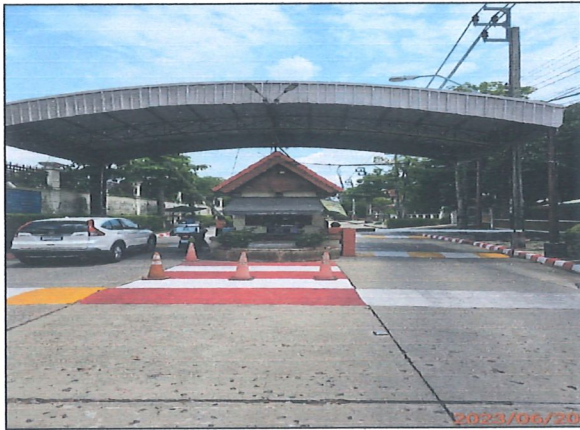
ภาพที่ 2.2-3 เจ้าหน้าที่รักษาความปลอดภัย
บริเวณทางเข้า-ออก

3.1 การใช้ประโยชน์ที่ดิน	-	-	-
3.2 การคมนาคมขนส่ง			
1) จัดให้มีพนักงานรักษาความปลอดภัยควบคุมการผ่านเข้า-ออกของรถ	- มีเจ้าหน้าที่รักษาความปลอดภัยควบคุมการผ่านเข้า-ออกตลอด 24 ชั่วโมง - มีการติดตั้งกล้อง CCTV เพื่อตรวจสอบความปลอดภัยภายในโครงการ	ภาพที่ 2.2-3 ภาพที่ 2.2-4	- -

มาตรการป้องกันและแก้ไขผลกระทบสิ่งแวดล้อม	รายละเอียดผลการปฏิบัติตามมาตรการป้องกันและแก้ไขผลกระทบสิ่งแวดล้อม	อ้างอิง	ปัญหา/อุปสรรคและการแก้ไข
3.9 การป้องกันและบรรเทาสาธารณภัย 1) จัดให้มีพนักงานรักษาความปลอดภัยควบคุมการผ่านเข้า-ออกของรถ	- มีเจ้าหน้าที่รักษาความปลอดภัยควบคุมการผ่านเข้า-ออกของรถ ตลอด 24 ชั่วโมง - มีการติดตั้งกล้อง CCTV เพื่อดูแลความปลอดภัยภายในโครงการ	ภาพที่ 2.2-3 ภาพที่ 2.2-4	-

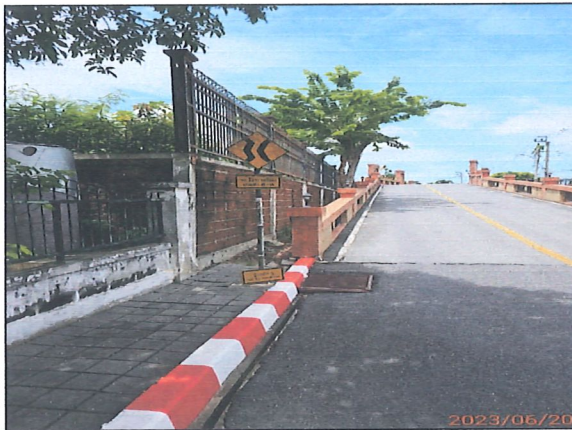
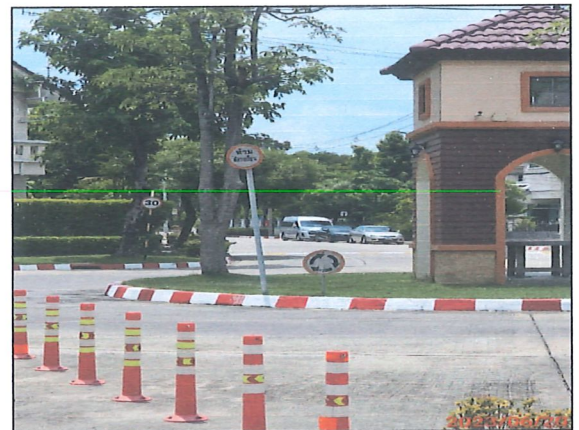
ภาพที่ 2.2-5 ป้ายสัญลักษณ์จราจร

2) จัดทำป้ายสัญลักษณ์หรือสัญลักษณ์อื่นๆ ที่เห็นชัดเจน เพื่อให้การจราจรมีความสะดวกมากขึ้น และซ่อมแซมหากพบว่าชำรุด	- ดำเนินการติดตั้งป้ายสัญลักษณ์การจราจร ป้ายเตือนต่างๆ ที่เห็นชัดเจน เพื่อให้การจราจรมีความสะดวกมากขึ้น และทำการซ่อมแซมเมื่อมีการชำรุด - ติดตั้งกระจกโค้งตามจุดต่างๆ ที่อาจเกิดอุบัติเหตุ	ภาพที่ 2.2-5 ภาพที่ 2.2-6	- -

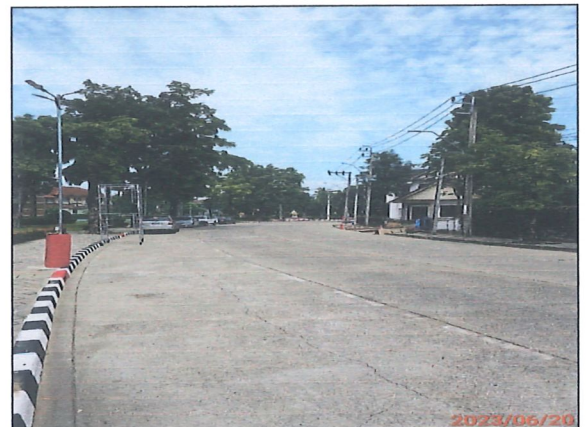
ภาพที่ 2.2-7 ไฟส่องสว่าง

5) จัดให้มีไฟส่องสว่างอย่างเพียงพอโดยเฉพาะในเวลากลางคืน	- มีการติดตั้งไฟส่องสว่างภายในโครงการเรียบร้อยแล้ว	ภาพที่ 2.2-7	-
6) การผ่านเข้า-ออกของรถยนต์ของบุคคลอื่น ต้องปฏิบัติตามข้อตกลงที่ทำไว้ร่วมกับบริษัท คอวลิตี้ เฮาส์ จำกัด (มหาชน)	- บุคคลภายนอกที่ผ่านเข้า-ออก โครงการต้องปฏิบัติตามระเบียบของโครงการอย่างเคร่งครัด	ภาพที่ 2.2-8	-

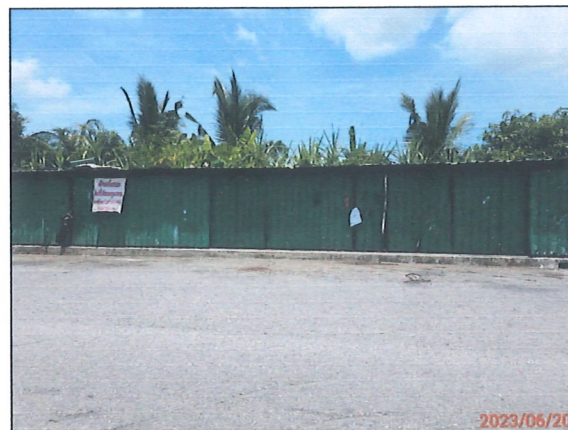
ภาพที่ 2.2-9 ห้องพักขยะมูลฝอย

2) ตรวจสอบสภาพถังรองรับขยะมูลฝอยให้อยู่ในสภาพที่ดีอยู่เสมอ และหากมีสภาพชำรุดหรือใช้การไม่ได้ต้องเปลี่ยนถังรองรับขยะไปใหม่แทนทันที	- มีช่างสำรวจหน้าบ้านสภาพดีใช้งานได้ตามปกติ โดยมีเจ้าหน้าที่ของโครงการทำการเก็บรวบรวมขยะมูลฝอยแต่ละบ้านไปยังที่พักรวบรวมมูลฝอย เพื่อรอทางสำนักงานเขตบางบอนเข้ามาเก็บขยะมูลฝอยต่อไป	ภาพที่ 2.2-9 และภาพที่ 2.2-10	-

2) ตรวจสอบประสิทธิภาพของระบบสุขาภิบาลในส่วนต่างๆ เช่น ระบบการจัดการขยะมูลฝอย และระบบบำบัดน้ำเสียของโครงการอย่างสม่ำเสมอ ทั้งของโครงการฯ (ส่วนเดิม) และโครงการฯ (17 ไร่)	- มีการดำเนินการตรวจสอบ ห้องพักขยะมูลฝอย ระบบบำบัดน้ำเสียเป็นประจำทุกวันเสียเป็นประจำวันอย่างสม่ำเสมอ ปัจจุบันระบบสุขาภิบาลต่างๆ อยู่ในสภาพดี ใช้งานได้ตามปกติ	ภาพที่ 2.2-9	-

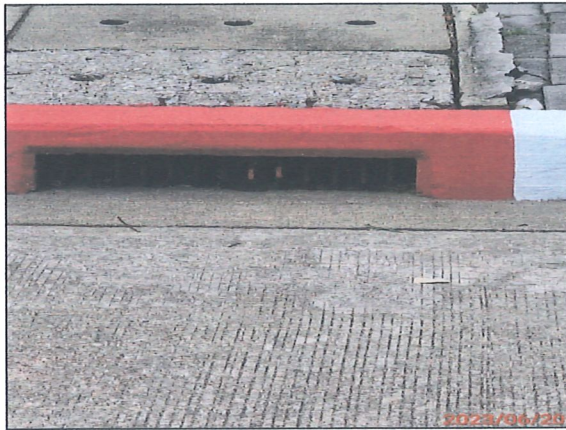
ภาพที่ 2.2-12 ตะแกรงดักขยะบริเวณท่อระบายน้ำ

มาตรการป้องกันและแก้ไขผลกระทบสิ่งแวดล้อม	รายละเอียดผลการปฏิบัติตามมาตรการป้องกันและแก้ไขผลกระทบสิ่งแวดล้อม	อ้างอิง	ปัญหา/อุปสรรคและการแก้ไข
<p>3.8 การระบายน้ำและการป้องกันน้ำท่วม</p> <p>1) การระบายน้ำของโครงการเป็นแบบท่อรวม โดยได้จัดให้มีท่อระบายน้ำคอนกรีตขนาดเส้นผ่านศูนย์กลางตั้งแต่ 0.1, 0.6, 0.8, 1.0 และ 1.2 เมตร ตั้งแต่ฝั่งแสดงในรูปที่ 2 เพื่อรวบรวมน้ำเสียและน้ำฝนภายในโครงการ และได้จัดให้มีบ่อหน่วงน้ำขนาด 787 ลบ.ม. ไว้บริเวณพื้นที่ส่วนสาธารณะของโครงการตามผังในรูปที่ 2 เพื่อรองรับปริมาณน้ำฝนส่วนเกินที่ต้องการเก็บกัก คือ 758 ลบ.ม. และควบคุมไม่ให้อัตราการระบายน้ำหลังจากพัฒนาไม่เกิน อัตราการระบายน้ำก่อนพัฒนาโครงการ คือ อัตราการระบายน้ำสูงสุดก่อนมีโครงการเท่ากับ 0.445 ลบ.ม./วินาที จะควบคุมอัตราการระบายน้ำหลังการพัฒนาพัฒนาด้วยวิธีการสูบน้ำออกด้วยอัตราค่าที่ 0.206 ลบ.ม./วินาที</p> <p>2) ควรจะมีสระวังมีให้เศษขยะมูลฝอยตกลงไปในท่อระบายน้ำของโครงการ สิ่งก่อสร้างประปาโยชน์ คลองรางไฟ 3 และคลองหนองแดง ซึ่งจะทำให้เกิดการกีดขวางทางน้ำไหลและน้ำเสีย</p> <p>3) ขุดลอกท่อระบายน้ำของโครงการอย่างสม่ำเสมอปีละ 1 ครั้ง (หรือตามความเหมาะสม)</p> <p>4) ขุดลอกบ่อหน่วงน้ำของโครงการฯ (ส่วนเดิม) ให้สามารถรักษาปริมาณเก็บกักน้ำไว้ และจัดสร้างบ่อหน่วงน้ำของโครงการฯ (17 ไร่) เพื่อควบคุมอัตราการระบายน้ำหลังพัฒนาโครงการฯ (17 ไร่) ไม่ให้เกิดก่อนพัฒนาโครงการ</p> <p>5) ติดตั้งถังเดิมอากาศเพิ่มเติมต่อจากถังบำบัดน้ำเสียรวมของโครงการ (17 ไร่) เพื่อปรับคุณภาพน้ำทิ้งหลังผ่านการบำบัดแล้ว และใช้จนถึงพักน้ำทิ้งเพื่อนักกลับเข้าไปบำบัดใหม่กรณีคุณภาพน้ำทิ้งยังไม่ได้มาตรฐาน</p>	<p>- โครงการมีบ่อหน่วงน้ำภายในโครงการทั้งหมด 3 บ่อ เป็นบ่อดิน 1 บ่อ และบ่อปูน 2 บ่อ สำหรับรองรับปริมาณน้ำฝน และจะระบายน้ำออกนอกพื้นที่โครงการโดยการสูบน้ำออกนอกพื้นที่นั้น</p> <p>- มีเจ้าหน้าที่ดูแลความสะอาดตรวจสอบเก็บเศษขยะมูลฝอยมีให้ตกลงไปในท่อระบายน้ำของโครงการ</p> <p>- ทางโครงการได้ตรวจสอบระบบระบายน้ำเป็นประจำ ซึ่งยังไม่พบปัญหาท่อระบายน้ำภายในพื้นที่โครงการอุดตันแต่อย่างใด</p> <p>- ในช่วงเดือนมกราคม-มิถุนายน 2566 ได้ดำเนินการขุดลอกบ่อหน่วงน้ำบริเวณบ่อน้ำ ไร่บริบูรณ์แล้ว โดยปัจจุบันยังไม่มีปัญหาอัตราการระบายน้ำหลังพัฒนาโครงการฯ (17 ไร่) เกินก่อนพัฒนาโครงการแต่อย่างใด</p> <p>- มีบ่อเดิมอากาศเพื่อปรับปรุงคุณภาพน้ำเพิ่มเติมให้ผ่านเกณฑ์มาตรฐาน</p>	<p>ภาพที่ 2.2-11</p> <p>ภาพที่ 2.2-12 และภาพที่ 2.2-13</p> <p>-</p> <p>-</p> <p>-</p> <p>-</p>	<p>-</p> <p>-</p> <p>-</p> <p>-</p> <p>-</p>

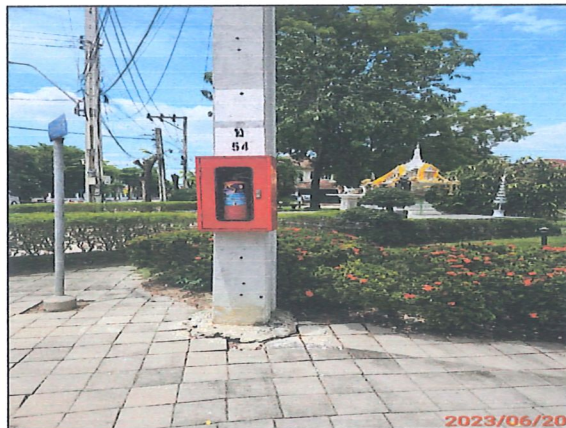
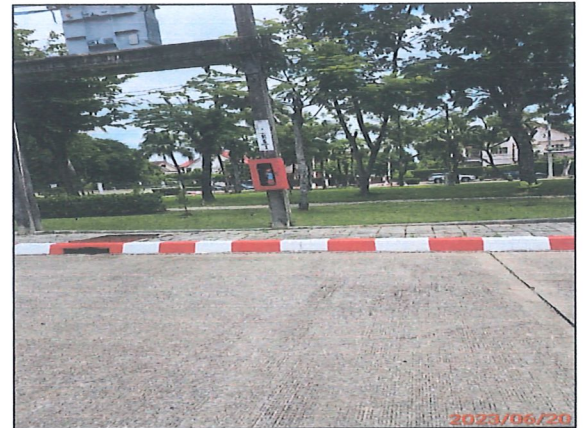
ถังดับเพลิง

2) จัดให้มีอุปกรณ์ป้องกันอัคคีภัยเบื้องต้น เช่น ถังดับเพลิงเคมีไว้ตามจุดต่างๆ ภายในโครงการ และบริเวณป้อมยาม	- ทางโครงการได้จัดให้มีอุปกรณ์ป้องกันอัคคีภัย เช่น ถังเคมีดับเพลิง และหัวจ่ายน้ำดับเพลิงกระจายอยู่ตามจุดต่างๆ ในโครงการ	ภาพที่ 2.2-14	-

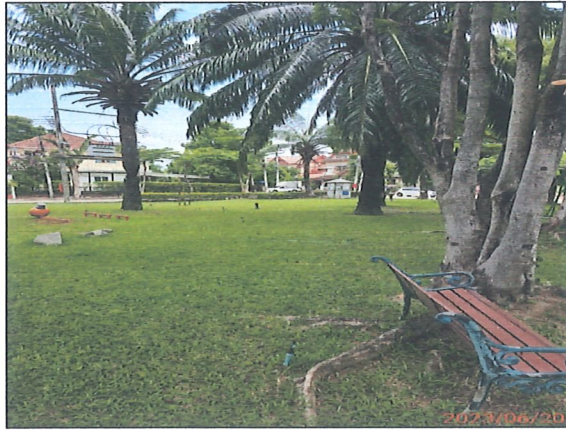
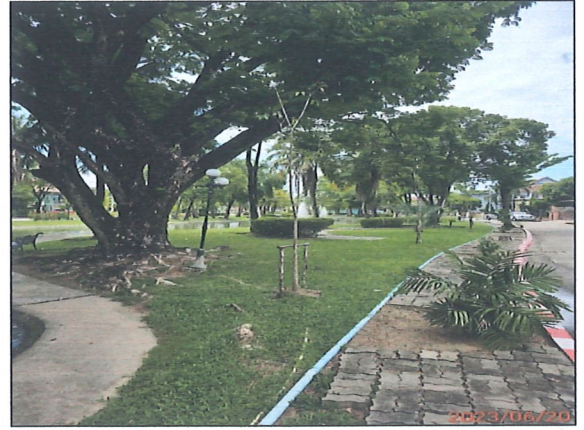
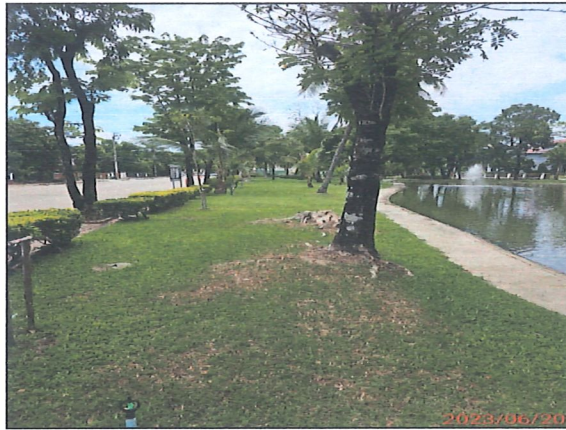
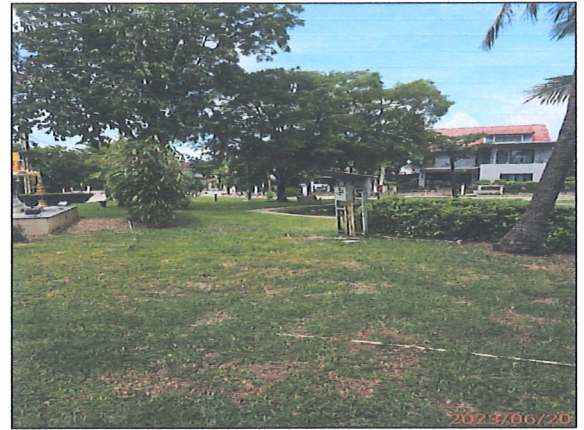
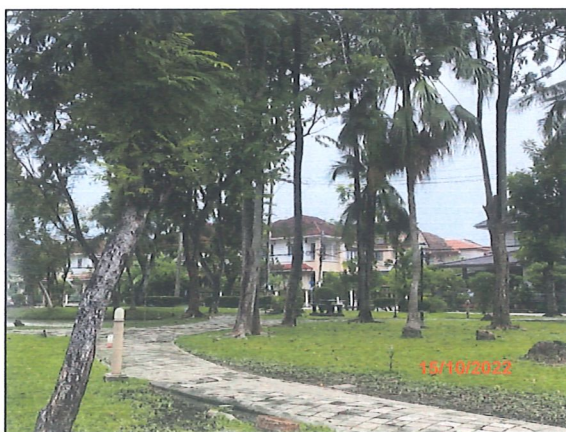
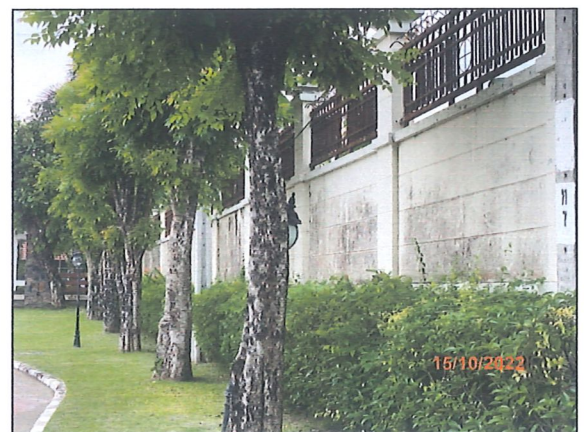
ภาพที่ 2.2-15 พื้นที่สีเขียว

4.3 ประวัติศาสตร์และโบราณคดี	-	-	-
4.4 สุนทรียภาพและการท่องเที่ยว 1) โครงการได้จัดให้มีพื้นที่สีเขียวเป็นพื้นที่สวนสาธารณะพื้นที่สวนหย่อมบริเวณที่จัดวางถึงกับบำบัดน้ำเสีย รวมเป็นพื้นที่ 3,191 ตารางวา คิดเป็นสัดส่วนร้อยละ 5 ของพื้นที่ทั้งหมดตามแผนผังภูมิสถาปัตย์ รูปที่ 3 และ 4	- มีพื้นที่สีเขียวรอบโครงการ เช่น ทางเดินทาง ริมถนน บ่อบำบัดน้ำเสียฯ และมีพื้นที่สวนสาธารณะอยู่บริเวณข้างบ่อหนองน้ำ	ภาพที่ 2.2-15	-
