รายงานผลการปฏิบัติตามมาตรการป้องกันและแก้ไขผลกระทบสิ่งแวดล้อม  
และมาตรการติดตามตรวจสอบคุณภาพสิ่งแวดล้อม ในระยะดำเนินการ

โครงการ De LAPIS Charan 81 (เดอ ลาฟีส จรัญ 81)

ระหว่างเดือนมกราคม-มิถุนายน พ.ศ. 2566

บริษัท โอกลา เทสติ้ง แอนด์ คอนซัลติง เซอร์วิส จำกัด

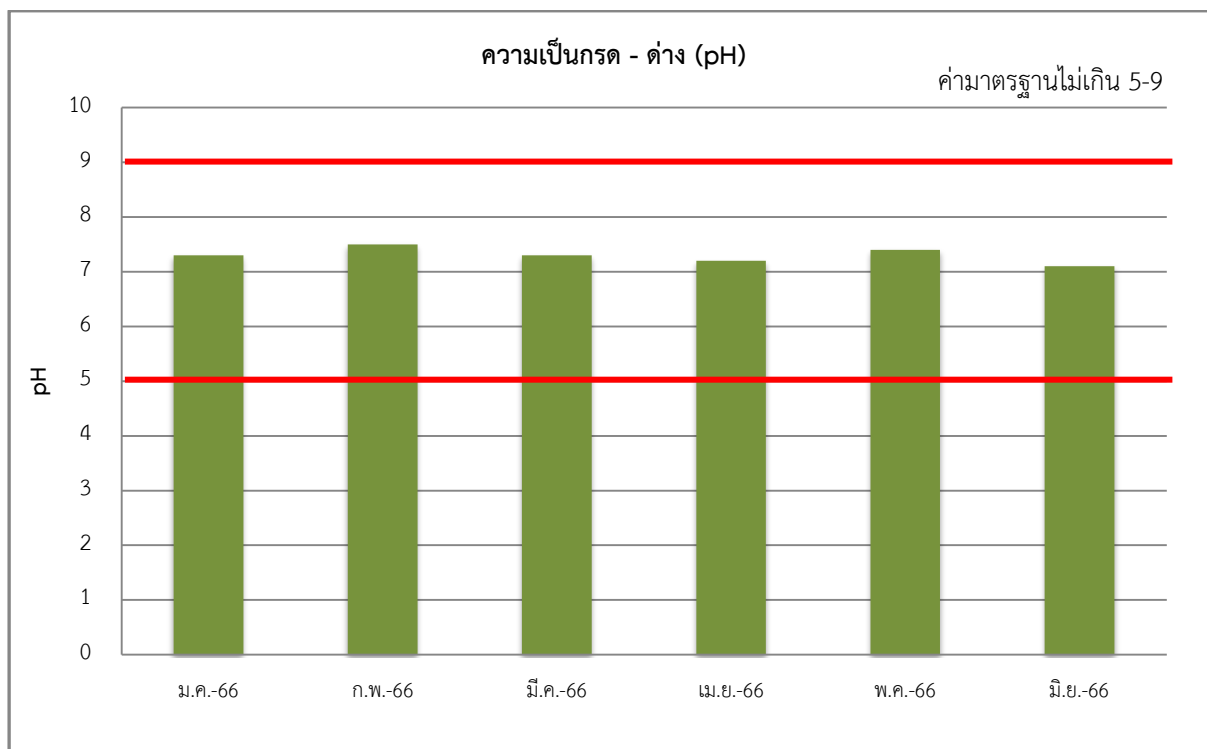
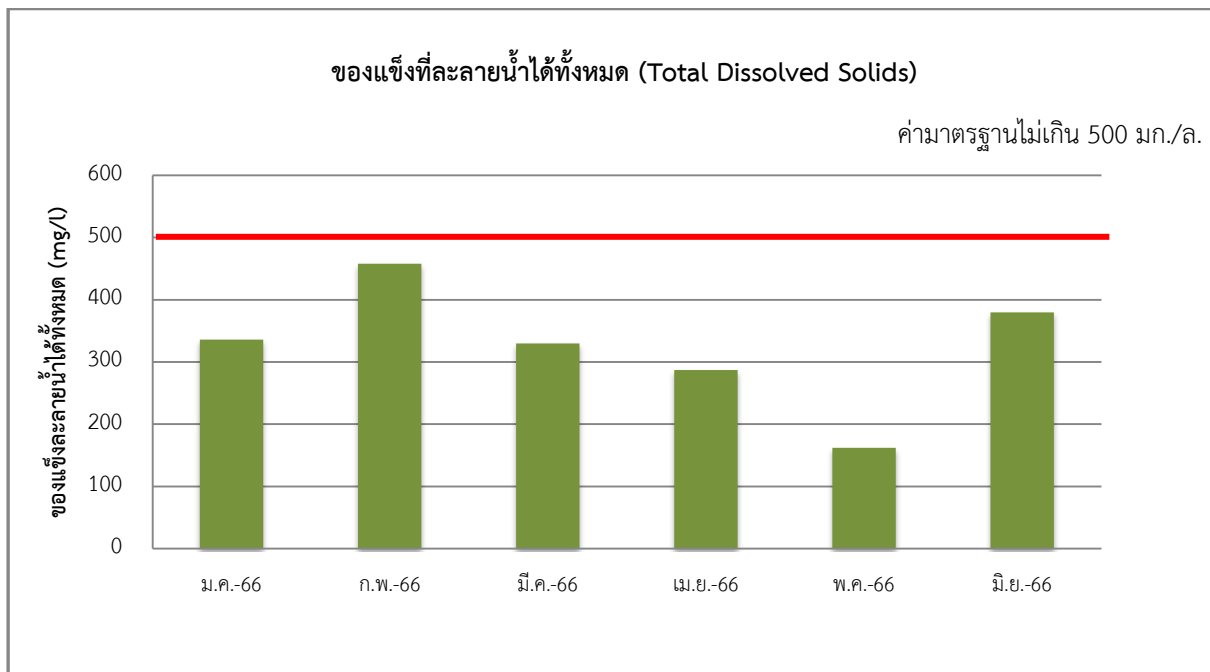
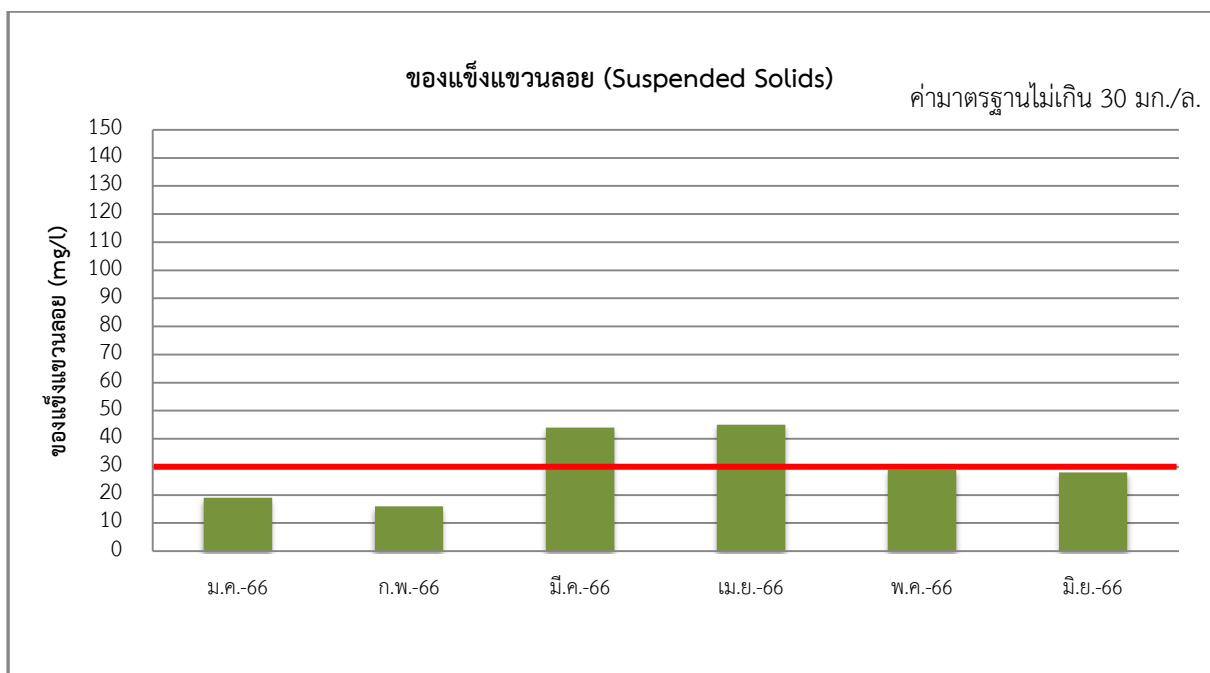
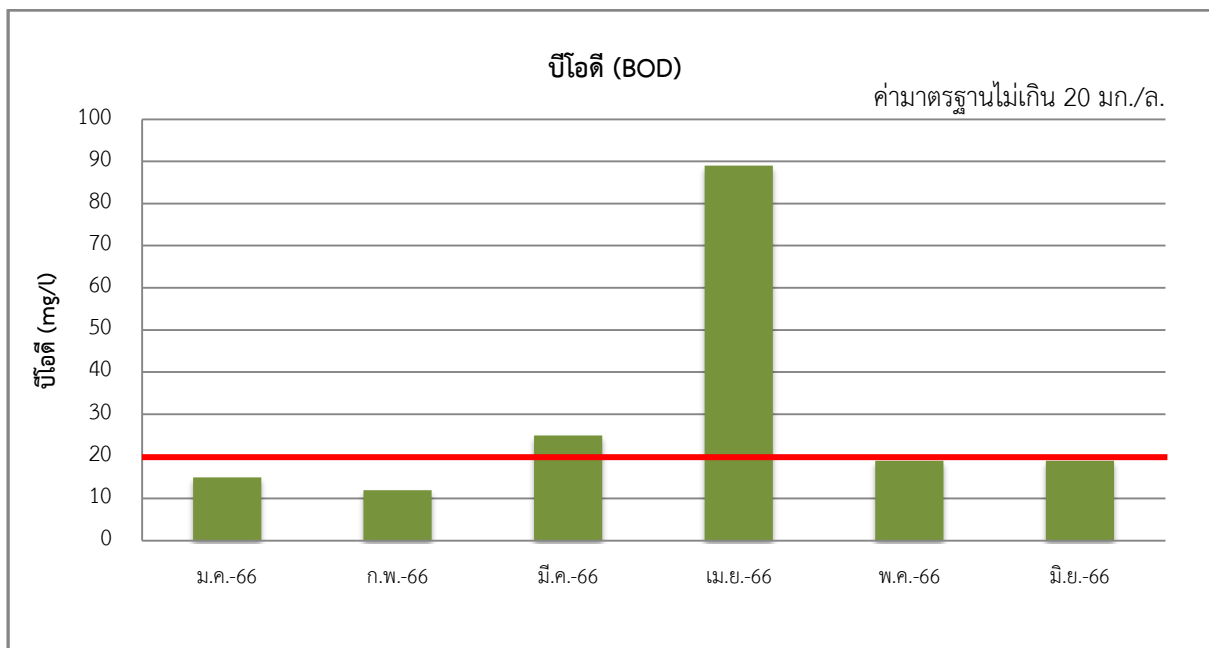
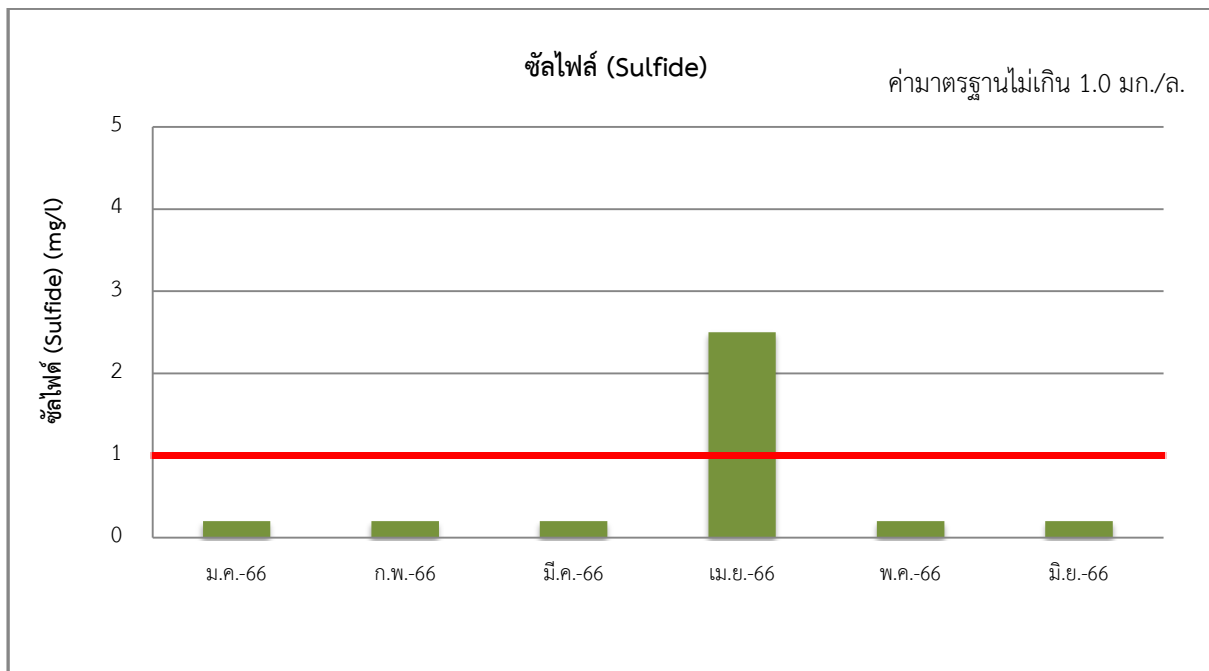
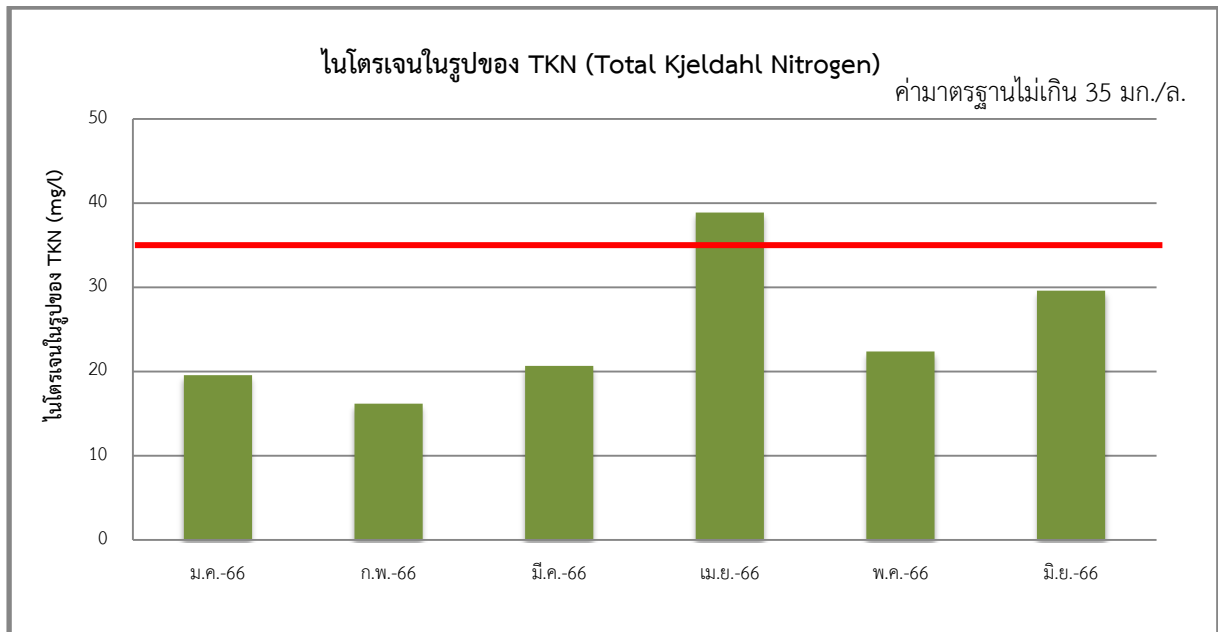
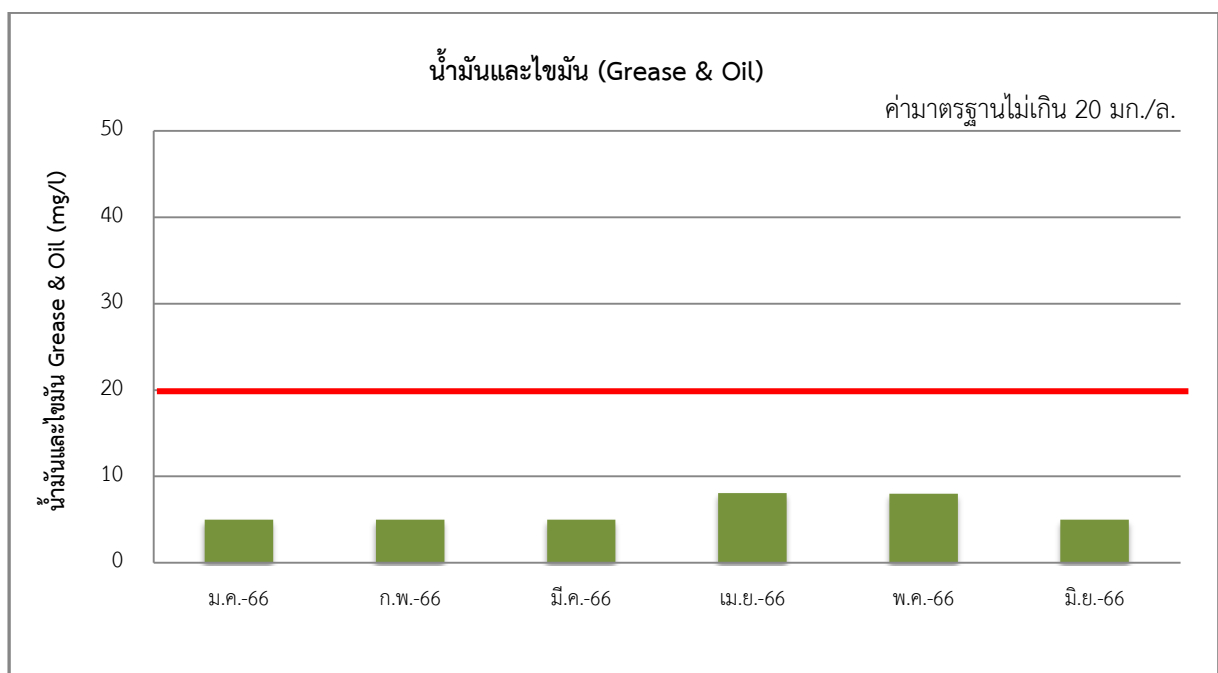
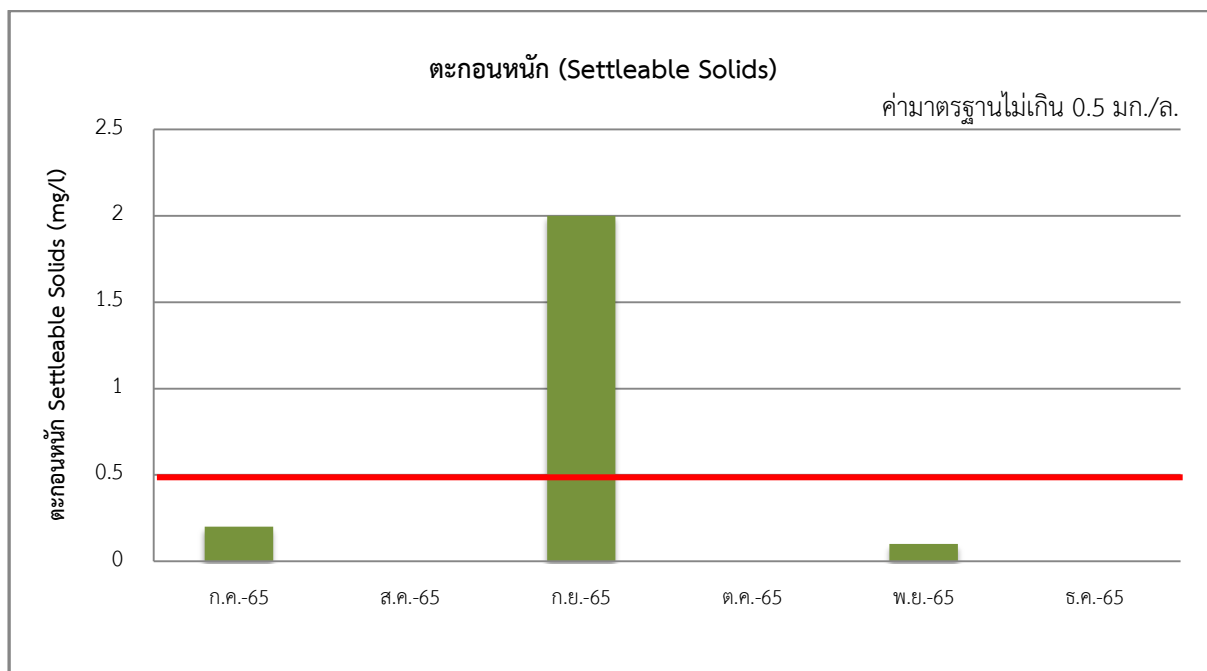
**รูปที่ 3-2 ผลการติดตามตรวจสอบคุณภาพน้ำทิ้ง จุติระบายน้ำออกจากระบบบำบัดน้ำเสียของโครงการ De LAPIS Charan 81 (เดอ ลาฟิส จักรู 81) เดือนมกราคม-มิถุนายน พ.ศ. 2566**

เมื่อนำผลการตรวจวัดมาเปรียบเทียบกับค่ามาตรฐานกำหนด พบว่า ส่วนใหญ่มีค่าอยู่ในเกณฑ์มาตรฐานกำหนดไว้ เว้นแต่บริเวณจุดระบายน้ำออกจากระบบบำบัดน้ำเสีย ในเดือนมีนาคม และเมษายน พ.ศ. 2566 มีค่า BOD, Suspended Solids, Sulfide, TKN และ Settleable Solids มีค่าสูงกว่าเกณฑ์มาตรฐานกำหนด และบริเวณบ่อพักน้ำสุดท้ายของระบบระบายน้ำของโครงการก่อนระบายลงสู่ระบบระบายน้ำบริเวณด้านหน้าโครงการ ในเดือนเมษายน พ.ศ. 2566 มีค่า BOD, Suspended Solids และ Sulfide ค่าสูงกว่าเกณฑ์มาตรฐานกำหนด มาตรฐานกำหนดตามประกาศกระทรวงทรัพยากรธรรมชาติและสิ่งแวดล้อม เรื่อง กำหนดมาตรฐานควบคุมการระบายน้ำทิ้งจากอาคารบางประเภทและบางขนาด พ.ศ. 2548 (อาคารประเภท ก) (ดังแสดงในตารางที่ 3-2 ถึง ตารางที่ 3-5 และ ดังแสดงในรูปที่ 3-2 ถึง รูปที่ 3-5)
