รายงานผลการปฏิบัติตามมาตรการป้องกันและแก้ไขผลกระทบสิ่งแวดล้อม  
และมาตรการติดตามตรวจสอบคุณภาพสิ่งแวดล้อม ระยะดำเนินการ  
โครงการ WIRELESS SQUARE

เลขที่ 57 อาคารปาร์คเวนเชอร์ อีโคเพล็กซ์ ถนนวิฑู แขวงลุมพินี  
เขตปทุมวัน กรุงเทพมหานคร  
ระหว่างเดือนมกราคม-มิถุนายน พ.ศ. 2566

## โครงการ WIRELESS SQUARE

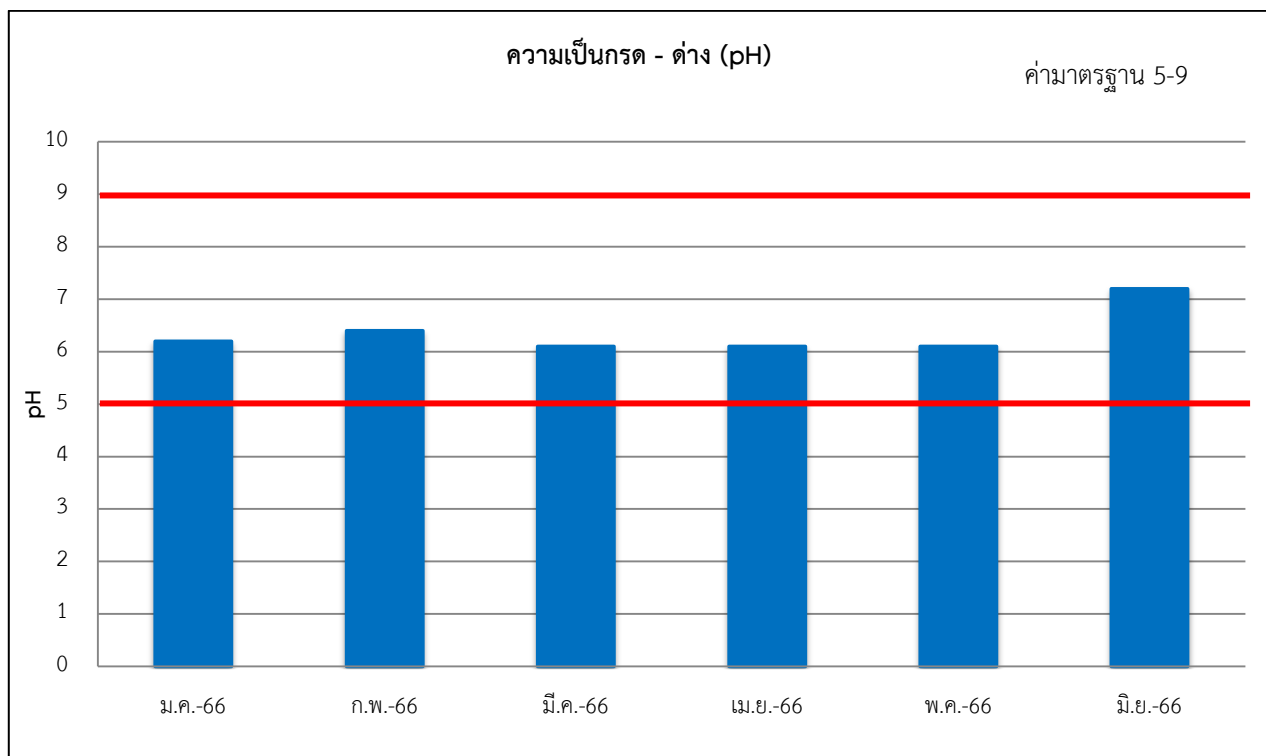
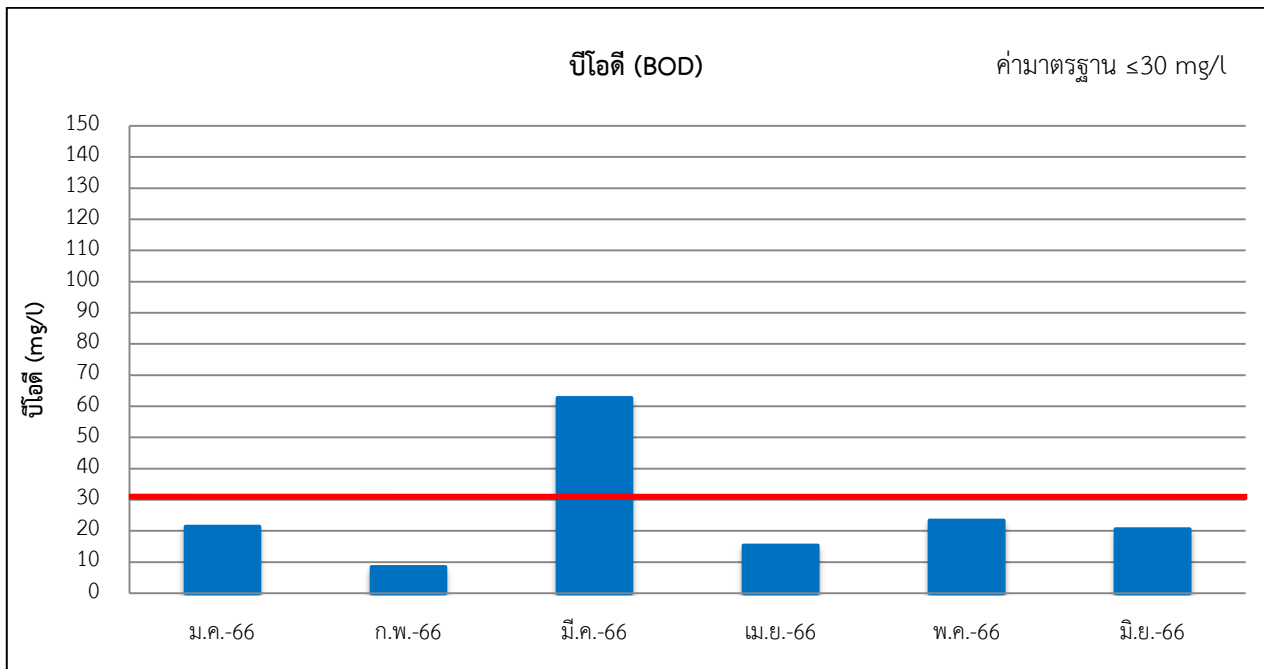
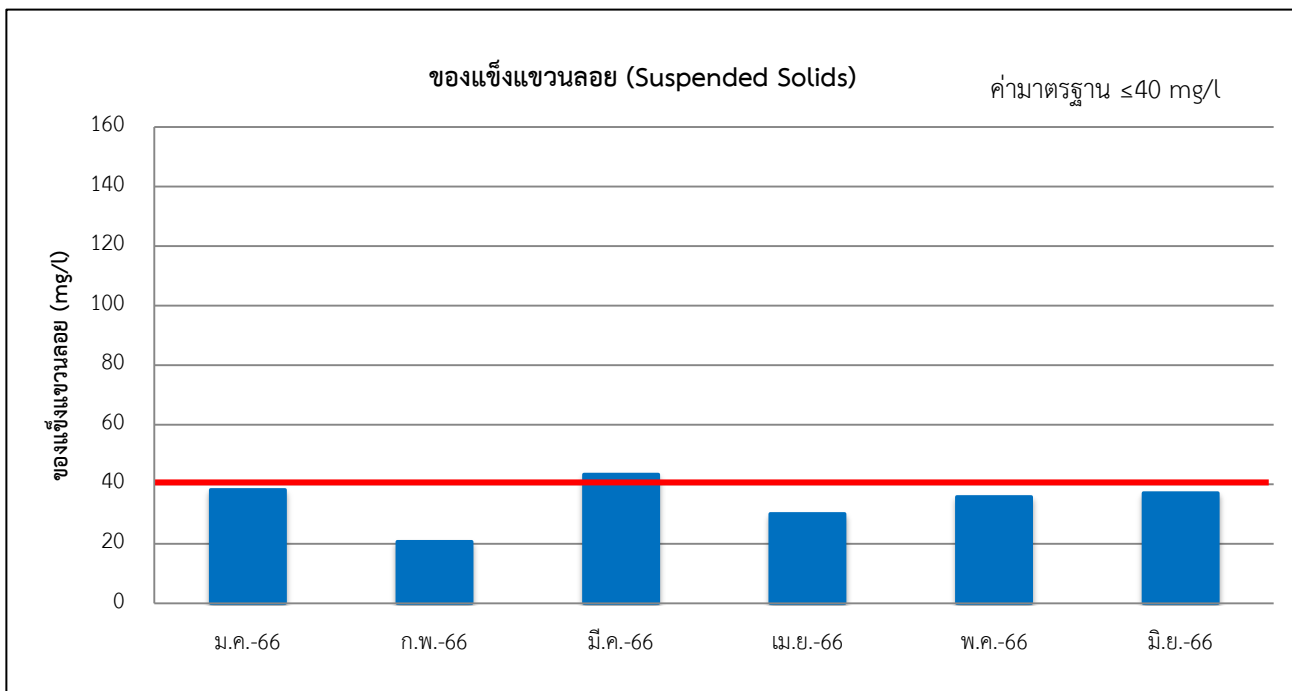
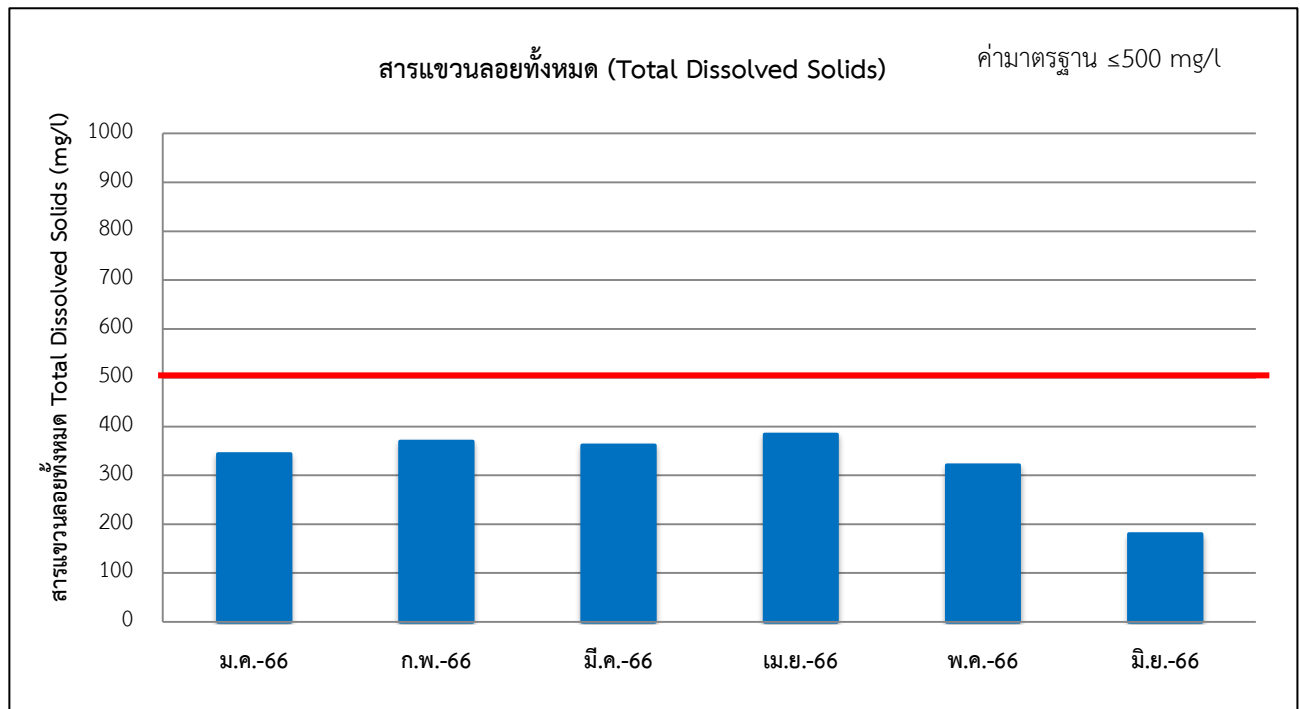
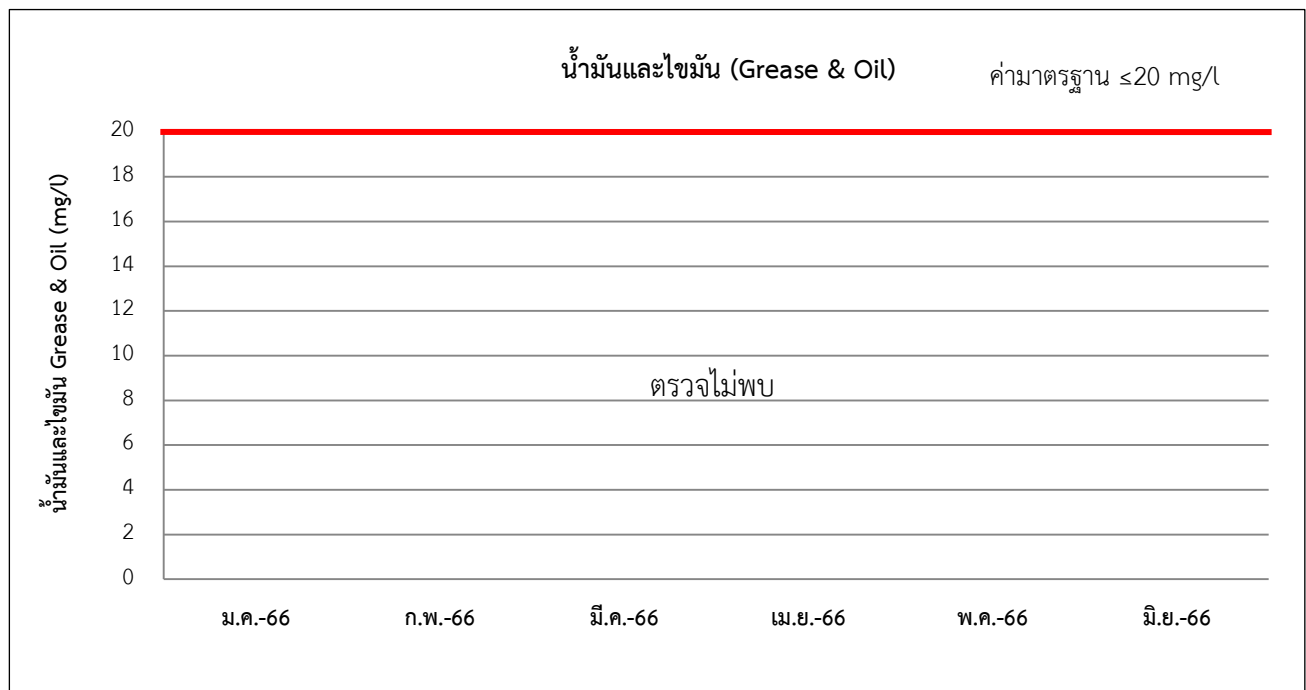
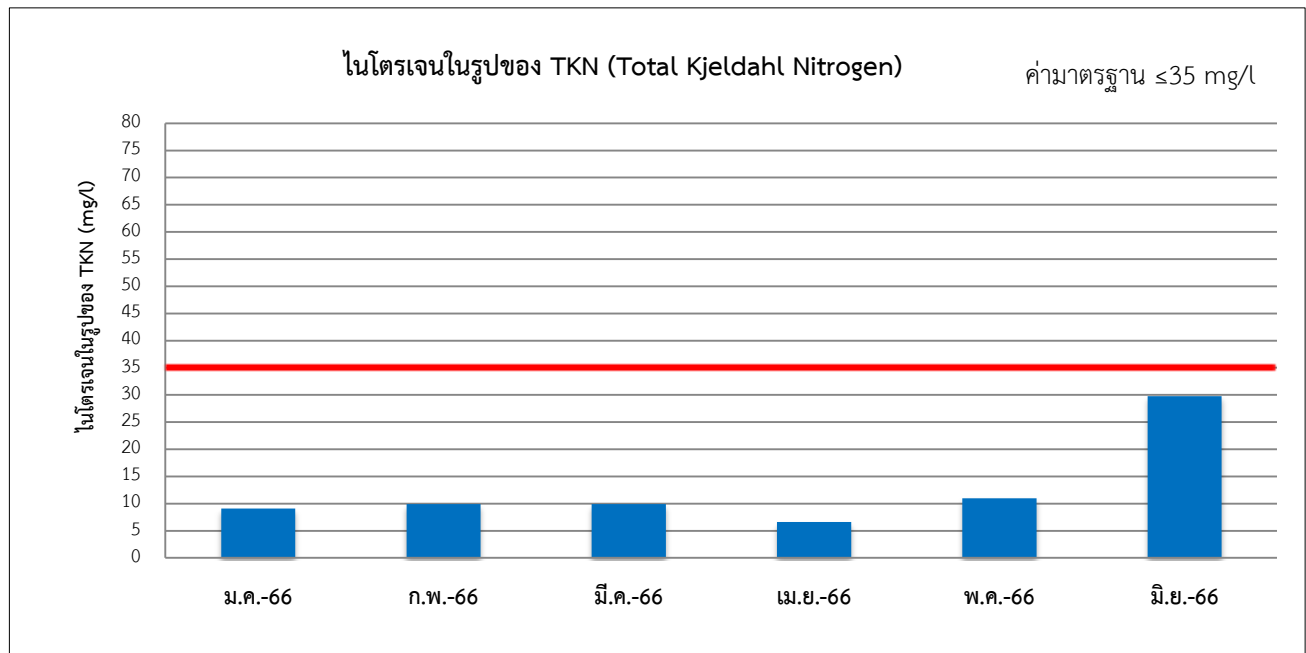
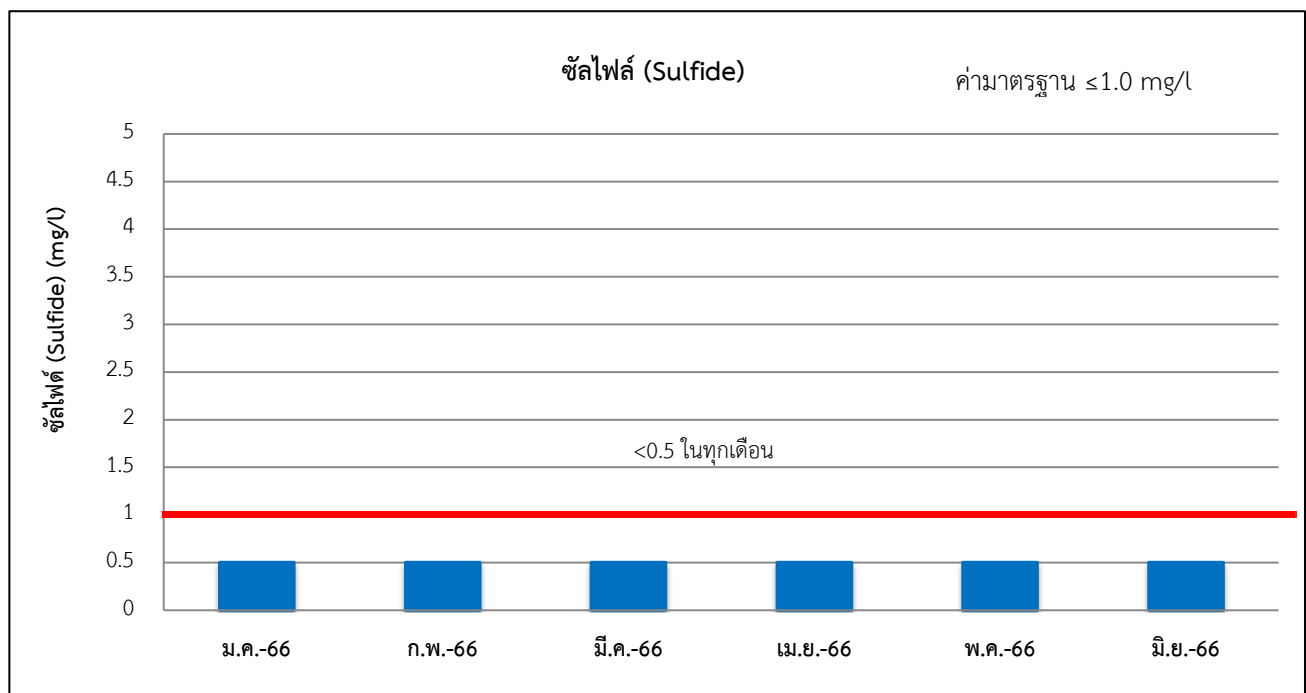
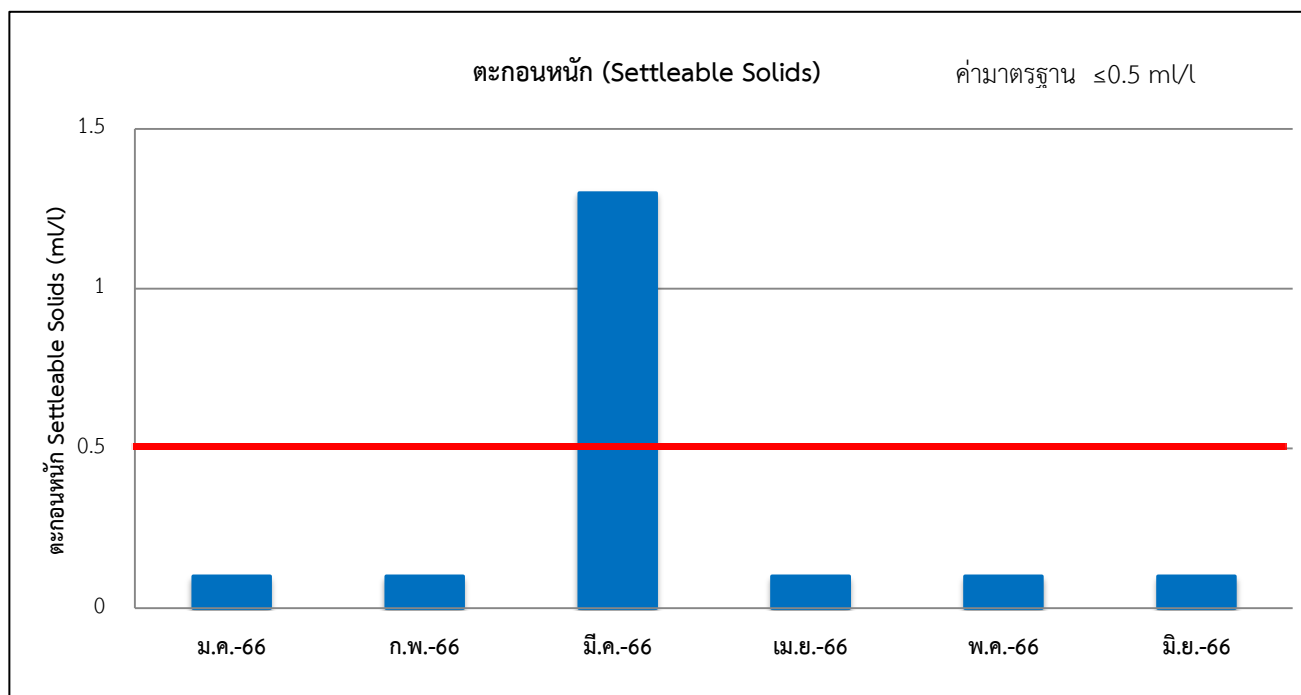
เมื่อนำผลการตรวจวัดมาเปรียบเทียบกับค่ามาตรฐานกำหนด พบว่า ผลการตรวจวัดส่วนใหญ่มีค่าอยู่ในเกณฑ์มาตรฐานกำหนด เว้นแต่ในเดือนมีนาคม พ.ศ. 2566 มีค่า บีโอดี (BOD), สารแขวนลอย (SS) และตะกอนหนัก (Settleable Solids) มีค่าสูงกว่าเกณฑ์มาตรฐานกำหนด ตามประกาศกระทรวงทรัพยากรธรรมชาติและสิ่งแวดล้อม เรื่อง กำหนดมาตรฐานควบคุมการระบายน้ำทิ้งจากอาคารบางประเภทและบางขนาด พ.ศ. 2548 (อาคารประเภท ข)

**รูปที่ 3-2 ผลการตรวจวัดคุณภาพน้ำที่ออกจากระบบบำบัดน้ำเสีย (Effluent) ส่วนสำนักงาน**  
ระหว่างเดือนมกราคม-มิถุนายน พ.ศ. 2566

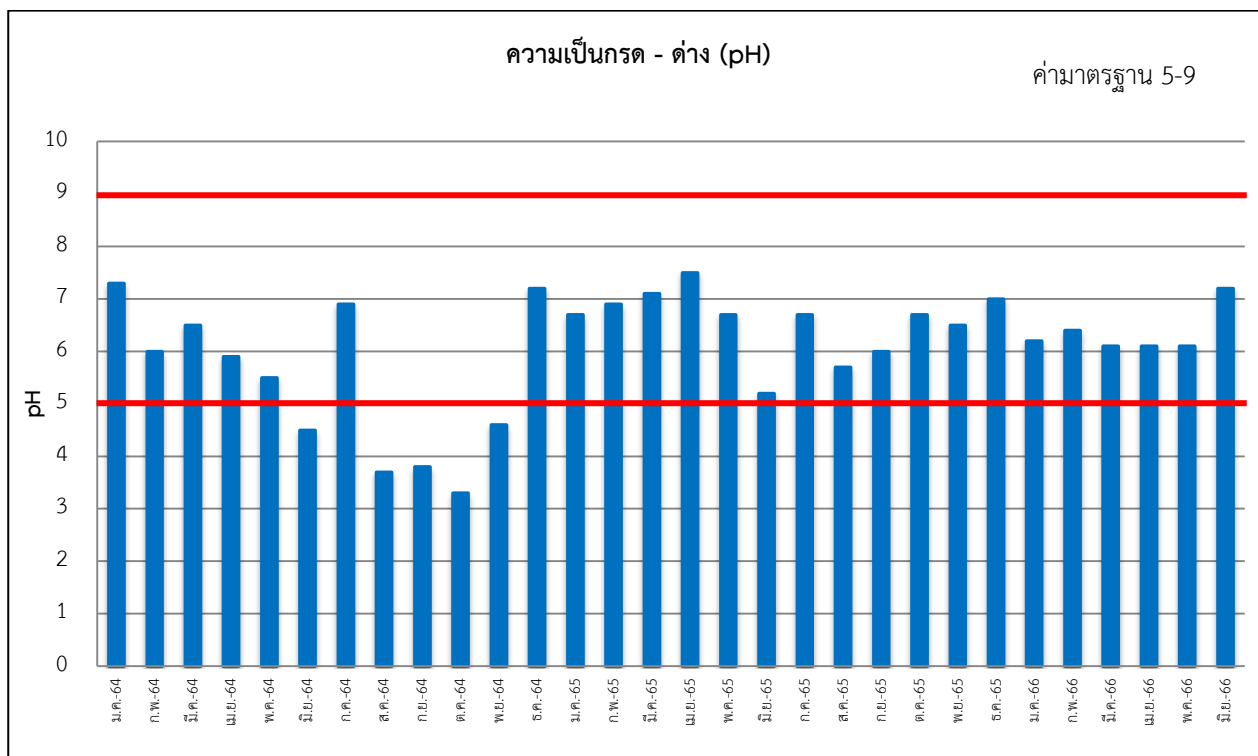
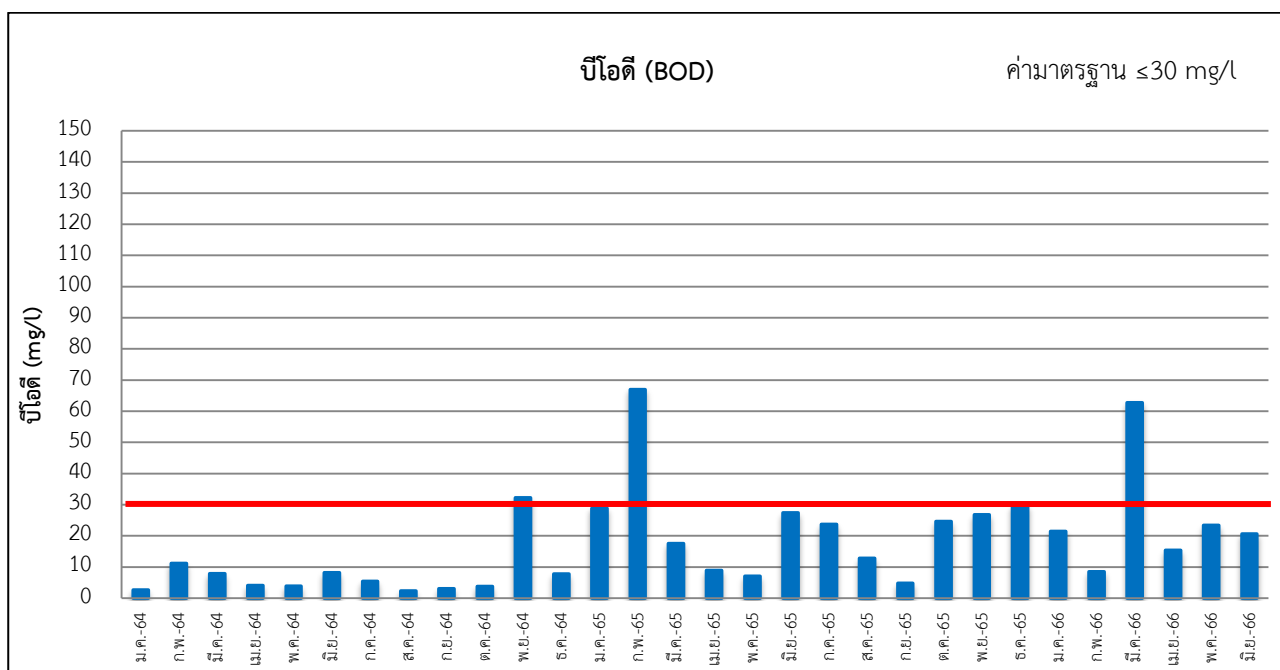
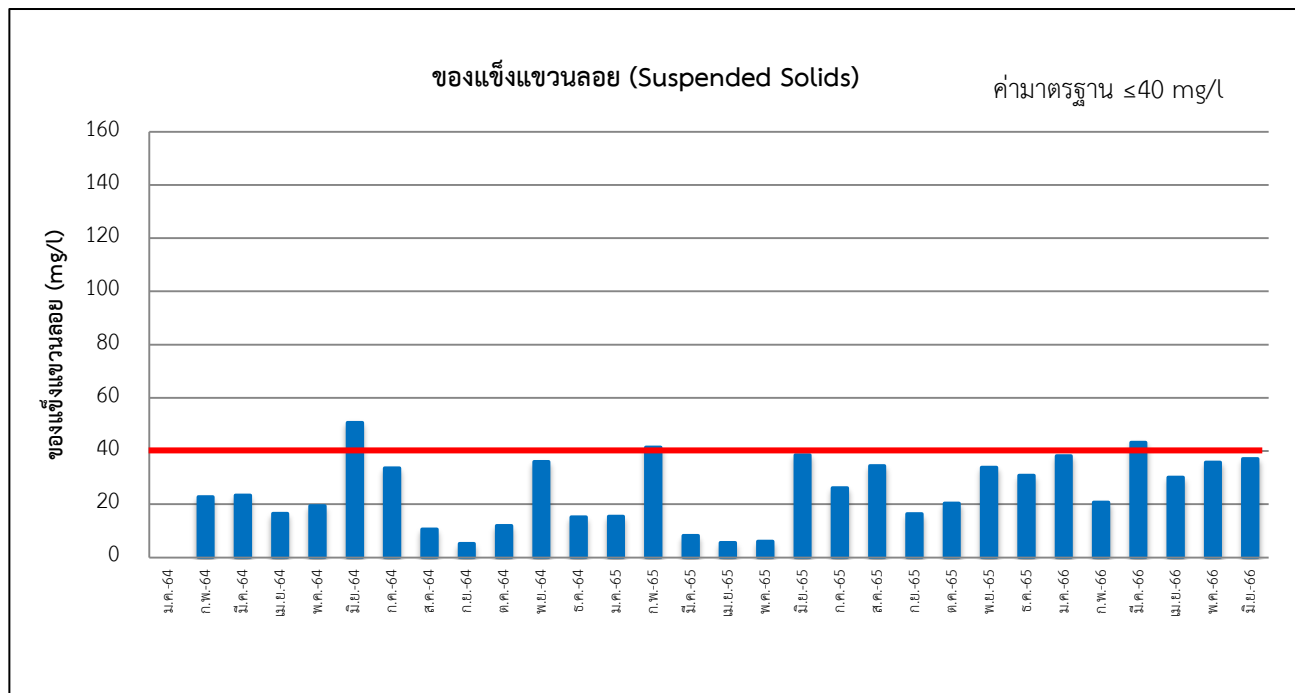
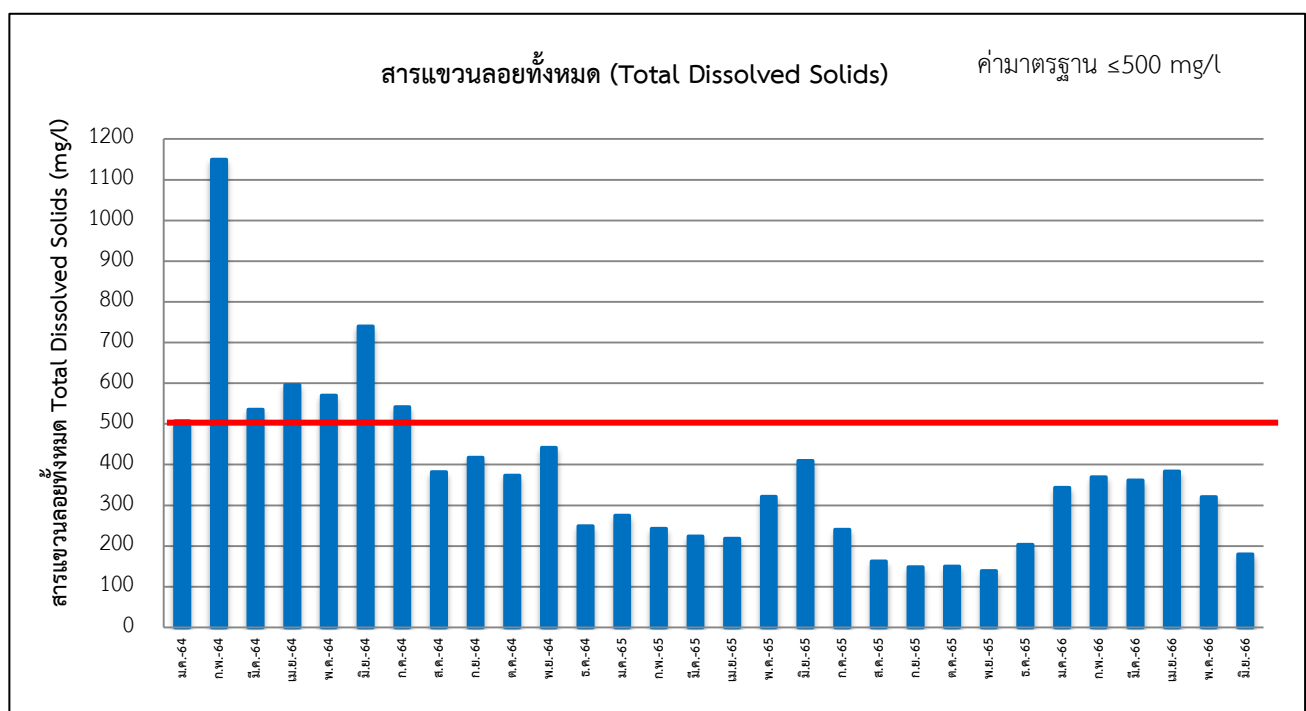
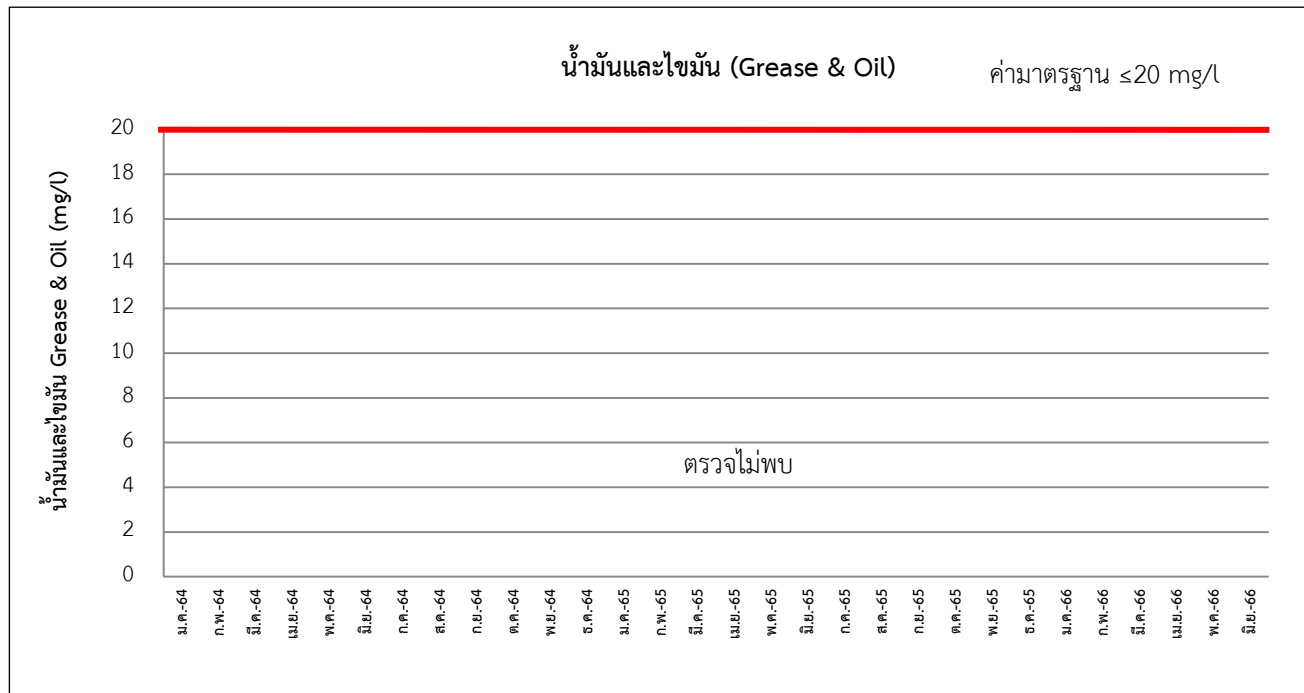
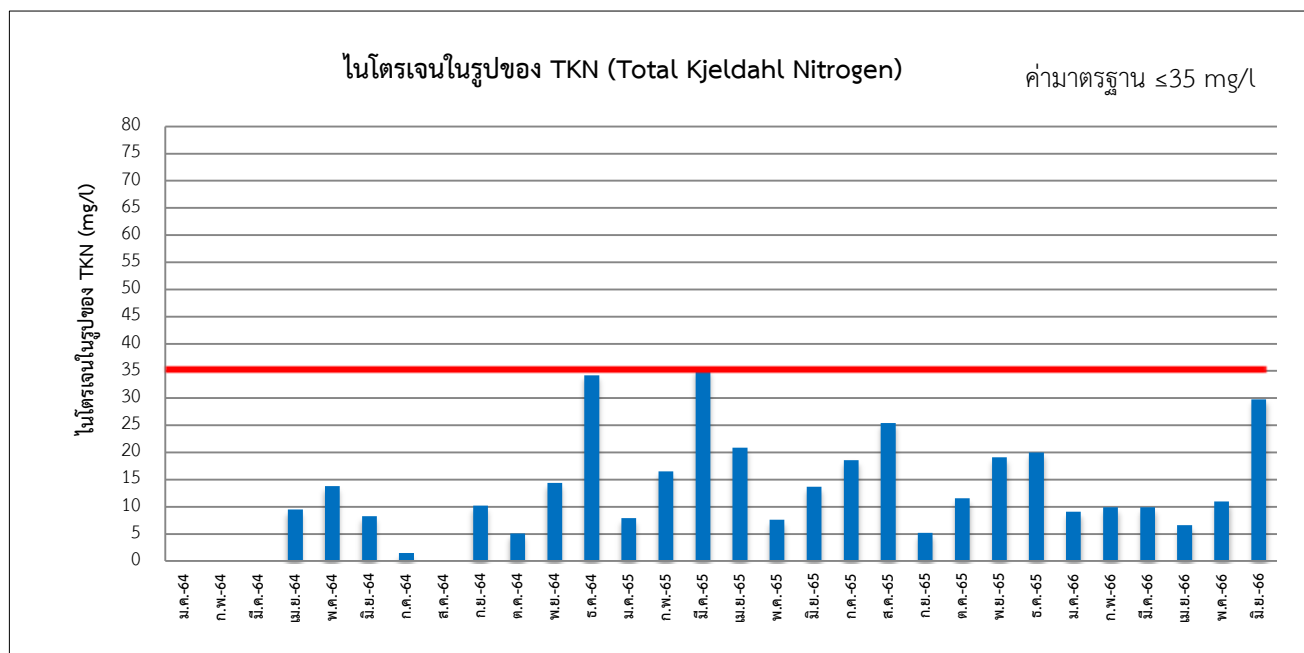
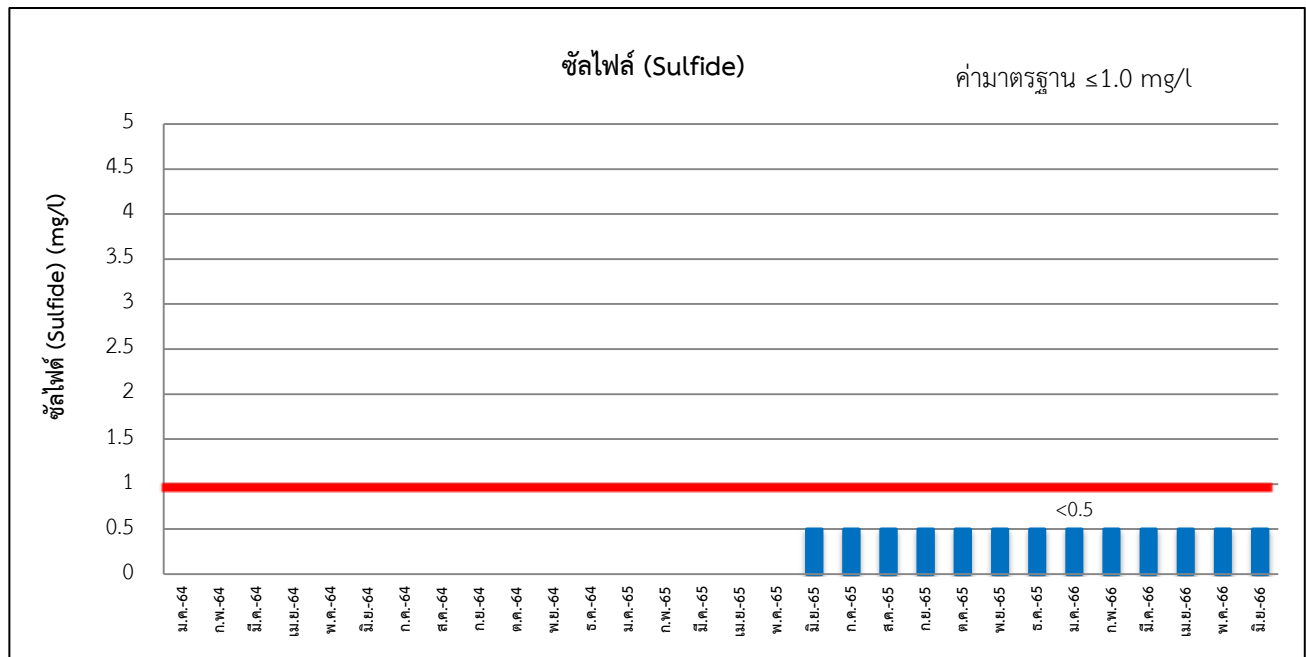
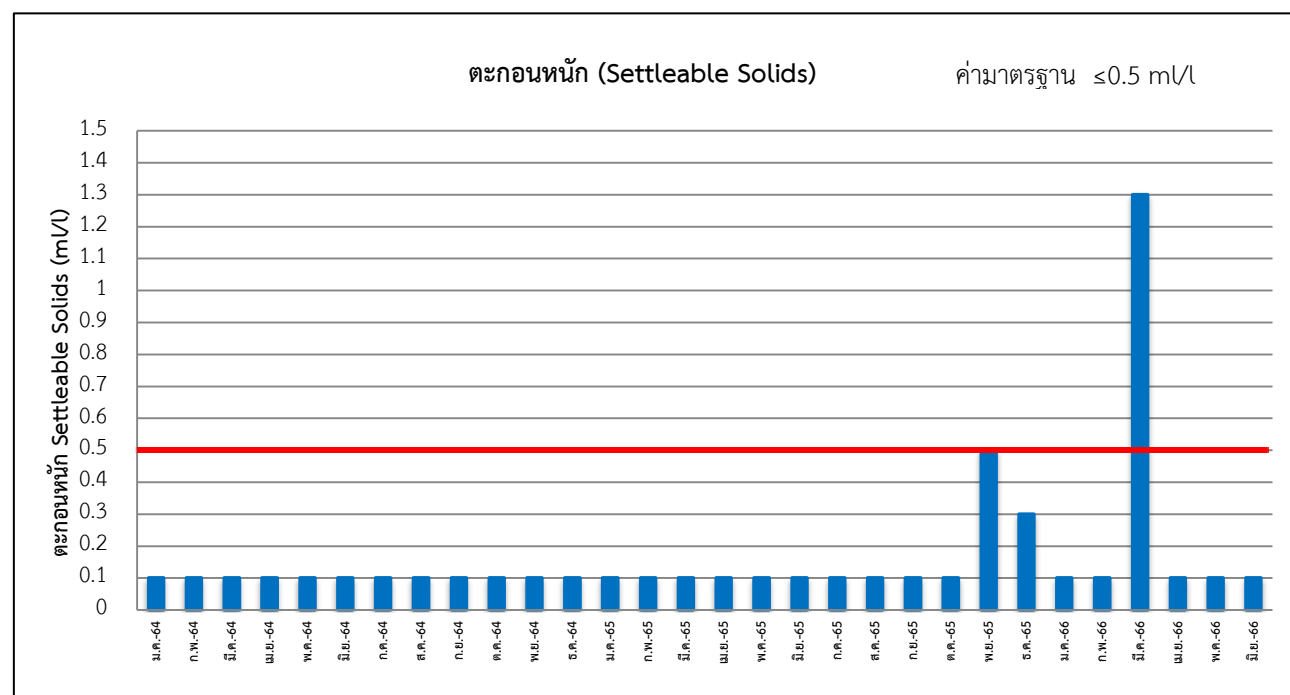
ดัชนีในการตรวจวัดคุณภาพน้ำทิ้งออกจากระบบบำบัดน้ำเสีย (Effluent) ส่วนสำนักงาน คือ ความเป็นกรด - ด่าง (pH), บีโอดี (BOD), สารแขวนลอย (SS) น้ำมันและไขมัน (Grease & Oil), ซัลไฟด์ (Sulfide), สารแขวนลอยทั้งหมด (Total Dissolved Solids) ไนโตรเจนในรูปของ TKN (Total Kjeldahl Nitrogen) และตะกอนหนัก (Settleable Solids) ซึ่งดำเนินการตรวจวัดเดือนละ 1 ครั้ง (แสดงการเก็บตัวอย่างคุณภาพน้ำทิ้ง ดังแสดงในรูปที่ 3-1) โดยผลการตรวจวัดคุณภาพน้ำทิ้ง ระหว่างเดือนมกราคม-มิถุนายน พ.ศ. 2566 พ.ศ. 2565 แสดงในตารางที่ 3-2 และรูปที่ 3-2 และการเปรียบเทียบผลการตรวจวัดคุณภาพน้ำทิ้ง ระหว่างเดือนมกราคม พ.ศ. 2564 - มิถุนายน พ.ศ. 2566 รายละเอียดผลการตรวจวัดดังแสดง ในตารางที่ 3-3 และรูปที่ 3-3

**รูปที่ 3-3** เปรียบเทียบผลการตรวจวัดคุณภาพน้ำที่ออกจากระบบบำบัดน้ำเสีย (Effluent) ส่วนสำนักงาน  
ระหว่างเดือนมกราคม พ.ศ. 2564 - มิถุนายน พ.ศ. 2566
