บทที่ 2

ผลการดำเนินการตามมาตรการป้องกันและแก้ไขผลกระทบสิ่งแวดล้อม

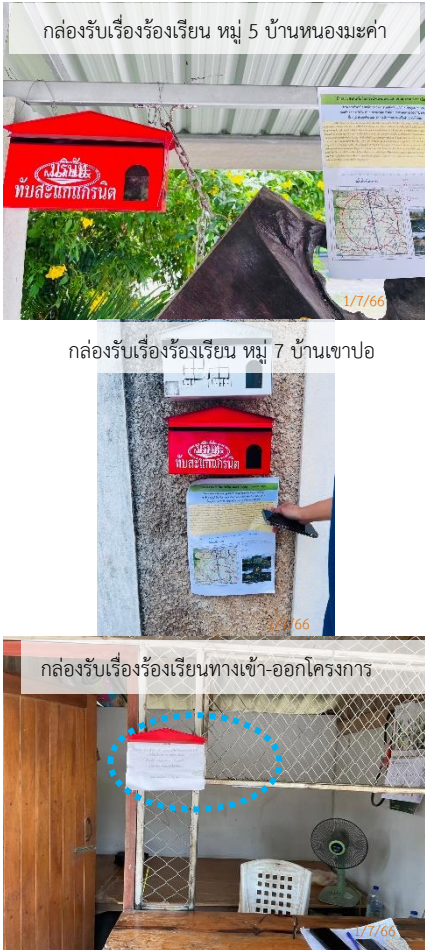
เงื่อนไขตามมาตรการ	ผลการปฏิบัติตามมาตรการ	ปัญหา อุปสรรคที่ไม่สามารถปฏิบัติตามมาตรการและแนวทางแก้ไข	ภาพประกอบมาตรการ
<p>ระยะดำเนินการทำเหมืองและสิ้นสุดการทำเหมือง</p> <p>1. ให้มีจุดรับเรื่องราวร้องทุกข์ความเดือดร้อนของประชาชนที่เกิดจากกิจกรรมการทำเหมืองแร่และกิจกรรมที่เกี่ยวข้อง และกรณีมีผู้ร้องเรียนผู้ถือประทานบัตรจะต้องดำเนินการแก้ไขและให้ความช่วยเหลือด้วยความเป็นธรรม</p>	<ul style="list-style-type: none"> - จัดให้มีกล่องรับเรื่องราวร้องทุกข์บริเวณที่ด้านหน้าโครงการโดยติดตั้งกล่องรับฟังความคิดเห็นไว้บริเวณทางเข้า-ออกโครงการ บริเวณที่ทำการผู้ใหญ่บ้านหมู่ที่ 5 บ้านหนองมะค่า และบริเวณที่ทำการกำนันตำบลอ่างทอง หมู่ที่ 7 บ้านเขาปอ - โครงการได้ตรวจสอบกล่องรับเรื่องราวร้องทุกข์ทุกเดือน โดยประชาชนสามารถแสดงความคิดเห็นหรือร้องเรียนได้ที่จุดรับเรื่องราวร้องเรียน และตู้รับฟังความคิดเห็น หรือสามารถแจ้งผ่านทางผู้นำชุมชนเพื่อให้แจ้งมายังโครงการ - การดำเนินงานที่ผ่านมา มิได้ก่อให้เกิดความเดือดร้อนกับประชาชนจึงไม่มีการร้องเรียน 	- ไม่มี

<p>กล่องรับเรื่องราวร้องเรียน หมู่ 5 บ้านหนองมะค่า</p> <p>กล่องรับเรื่องราวร้องเรียน หมู่ 7 บ้านเขาปอ</p> <p>กล่องรับเรื่องราวร้องเรียนทางเข้า-ออกโครงการ</p>

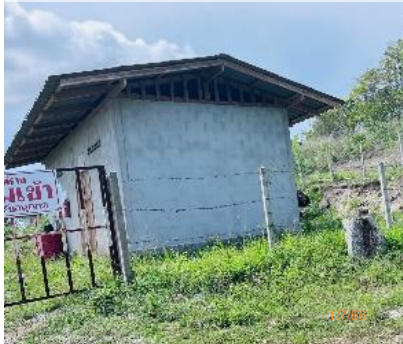
เงื่อนไขตามมาตรการ	ผลการปฏิบัติตามมาตรการ	ปัญหา อุปสรรคที่ไม่สามารถปฏิบัติ ตามมาตรการและแนวทางแก้ไข	ภาพประกอบมาตรการ
1) สภาพภูมิประเทศ 1.1 ให้เว้นแนวเขตพื้นที่ไม่ทำเหมืองในระยะไม่น้อยกว่า 10 ม. บริเวณโดยรอบโครงการ พร้อมจัดทำป้ายหรือสัญลักษณ์ที่แสดงให้เห็นถึงแนวเขตพื้นที่เว้นการทำเหมืองให้มองเห็นชัดเจน รวมถึงแสดงแนวเขตพื้นที่แหล่งหินสำรองทางด้านทิศเหนือขนาดพื้นที่ 10 ไร่ โดยการปักหลักเขตด้วยเสาคอนกรีต เหล็กหรือวัสดุอื่นๆ ตามความเหมาะสมตลอดแนว พร้อมทั้งให้ดูแลรักษาสภาพต้นไม้ที่มีอยู่ตามธรรมชาติให้อยู่ในสภาพเดิม ดังรูปที่ 1 รวมทั้งจัดทำป้ายเตือนการพลัดตกลงสู่ขุมเหมือง โดยให้ติดตั้งทิศทั้ง 4 ด้านของโครงการ	<ul style="list-style-type: none">- กำหนดพื้นที่เว้นการทำเหมืองระยะ 10 ม. ทางด้านทิศใต้ ทิศตะวันออก ทิศตะวันตก และทางทิศเหนือได้กำหนดเป็นพื้นที่แหล่งหินสำรองขนาดพื้นที่ประมาณ 10 ไร่ แสดงแนวเขตโดยปักหลักเสาคอนกรีตและป้ายเตือนเขตทำเหมือง- บริเวณที่ไม่มีการทำเหมืองจะรักษาสภาพภูมิประเทศเดิมไว้	- ไม่มี	<p>แนวเว้นการทำเหมืองระยะ 10 ม. ด้านทิศใต้</p>

<p>แนวเว้นการทำเหมืองระยะ 10 ม. ด้านทิศใต้ (หน้าสำนักงาน)</p>

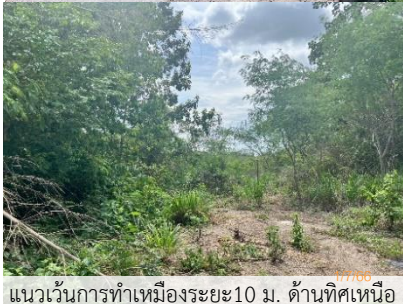
<p>แนวเว้นการทำเหมืองระยะ 10 ม. ด้านทิศเหนือ (แนวเว้นแหล่งหินสำรอง)</p>

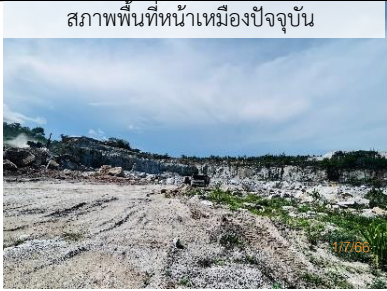
1.3 ให้ออกแบบหน้าเหมืองให้มีหน้าอิสระหันไปทางด้านในของพื้นที่หน้าเหมือง โดยมีทิศทางการเดินหน้าเหมืองเพื่อควบคุมทิศทางการปลิวกระเด็นของเศษหินให้ไปตกบริเวณด้านหน้าของหน้าอิสระหรือตกอยู่ภายในเขตพื้นที่หน้าเหมืองเท่านั้น	- ปัจจุบันพื้นที่หน้าเหมืองอยู่ในระยะดำเนินการ โดยได้เริ่มเปิดดำเนินการตั้งแต่เดือนกรกฎาคม 2565 เป็นต้นมา โดยได้มีการเปิดหน้าเหมืองและควบคุมทิศทางการเดินหน้าเหมืองเข้าสู่บริเวณโครงการ	- ไม่มี	<p>สภาพพื้นที่หน้าเหมืองปัจจุบัน</p>

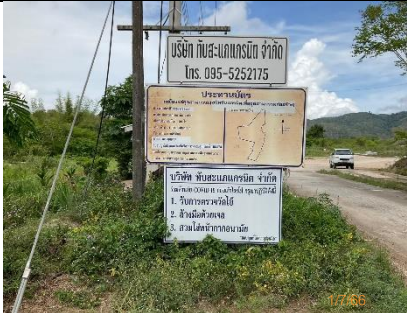
1.6 ให้จัดทำป้ายแสดงข้อมูลรายละเอียดเกี่ยวกับโครงการ ได้แก่ หมายเลขประทานบัตร เจ้าของโครงการ เนื้อที่ อายุประทานบัตร และหมายเลขโทรศัพท์ ที่สามารถติดต่อได้ สะดวก ติดตั้งไว้บริเวณด้านหน้าพื้นที่โครงการ หรือบริเวณที่สามารถพบเห็นได้ทั่วไปให้แล้วเสร็จก่อนเปิดการทำเหมือง	- โครงการได้จัดทำป้ายแสดงแนวเขตโครงการ รวมถึงข้อมูลต่างๆ ประกอบด้วย หมายเลขประทานบัตร เจ้าของโครงการ เนื้อที่ อายุประทานบัตร และหมายเลขโทรศัพท์ ที่สามารถติดต่อได้ ติดตั้งไว้บริเวณทางเข้า-ออกพื้นที่โครงการ	- ไม่มี

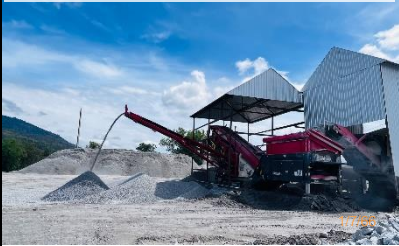
เงื่อนไขตามมาตรการ	ผลการปฏิบัติตามมาตรการ	ปัญหา อุปสรรคที่ไม่สามารถปฏิบัติ ตามมาตรการและแนวทางแก้ไข	ภาพประกอบมาตรการ
2.2 ดำเนินการฉีดพรมน้ำบริเวณเส้นทางขนส่งแร่ของ โครงการ บริเวณโรงโม่หินและบริเวณลานกองแร่ ประมาณวันละ 3-4 ครั้ง หรือตามความ เหมาะสมของสภาพภูมิอากาศ	- โครงการได้มีการฉีดพรมน้ำบริเวณเส้นทาง ขนส่งแร่และพื้นที่หน้าเหมืองในบางพื้นที่ อย่างไรก็ตาม โครงการอยู่ระหว่างการก่อสร้าง จัดตั้งโรงโม่หิน ซึ่งยังไม่ได้มีโรงโม่หินแบบถาวร เพื่อให้สามารถดำเนินการผลิตแร่ได้อย่าง ต่อเนื่องโครงการจึงได้ติดตั้งโรงโม่หินแบบ เคลื่อนที่ได้ในการโม่หินเป็นการชั่วคราวโดยได้ มีการติดตั้งระบบฉีดพรมน้ำบริเวณสายพาน ลำเลียงและฉีดพรมน้ำบริเวณเส้นทางขนส่ง ของโครงการอย่างสม่ำเสมอ	- ไม่มี	<div>สภาพพื้นที่โรงโม่หิน</div>

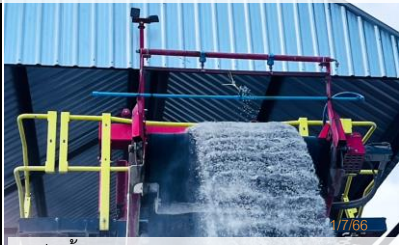
<div>การฉีดพรมน้ำบริเวณสายพานลำเลียง</div>

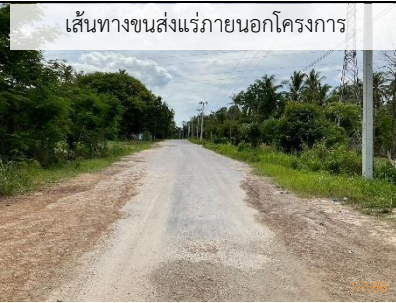
เงื่อนไขตามมาตรการ	ผลการปฏิบัติตามมาตรการ	ปัญหา อุปสรรคที่ไม่สามารถปฏิบัติตามมาตรการและแนวทางแก้ไข	ภาพประกอบมาตรการ
2.3 ดูแลรักษาและซ่อมแซมเส้นทางที่ใช้ในการขนส่งแร่ให้อยู่ในสภาพดีตลอดระยะเวลาปฏิบัติงาน	- จากการดำเนินการที่ผ่านมาโครงการมีการผลิตแร่ค่อนข้างน้อยเนื่องจากอยู่ระหว่างการก่อสร้างโรงโม่ของโครงการใช้โรงโม่หินแบบเคลื่อนย้ายได้มีข้อจำกัดในเรื่องอัตราการผลิตนั้น จึงกล่าวได้ว่า การดำเนินการที่ผ่านมา มีการขนส่งแร่เล็กน้อยและยังไม่พบการร้องเรียนหรือการชำรุดของเส้นทางขนส่งภายในชุมชนแต่อย่างใด	- ไม่มี	<div>เส้นทางขนส่งแร่ภายนอกโครงการ</div>

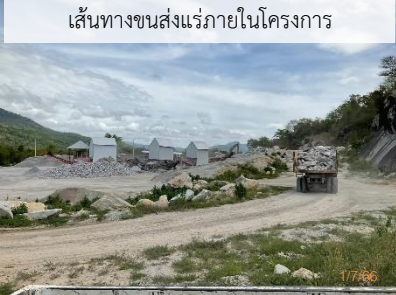
<div>เส้นทางขนส่งแร่ภายในโครงการ</div>

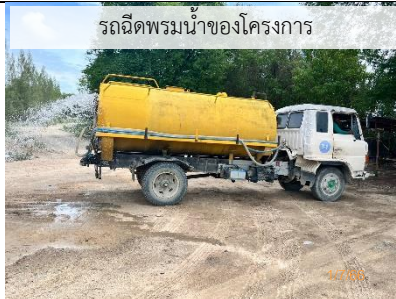
2.4 ให้พนักงานทำการเก็บกวาดฝุ่นละอองที่ตกสะสมอยู่บริเวณเส้นทางขนส่งแร่ โดยเฉพาะบริเวณจุดเชื่อมต่อกับทางหลวงชนบทหมายเลข 1033 วันละ 1-2 ครั้ง หรือตามสภาพอากาศ	- ในปัจจุบันโครงการได้จัดให้มีรถบรรทุกน้ำเพื่อฉีดพรมน้ำบริเวณพื้นที่เส้นทางขนส่งแร่ทั้งภายในและภายนอกพื้นที่โครงการ รวมถึงทางหลวงชนบทหมายเลข 1033 เพื่อไม่ให้เกิดการฟุ้งกระจายของฝุ่นละออง	- ไม่มี	<div>รถฉีดพรมน้ำของโครงการ</div>

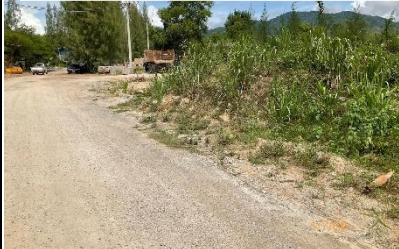
5) ทรัพยากรดิน 5.1 กำหนดให้สร้างคันทำนบกั้นดิน ขนาดฐานกว้าง 3 ม. ด้าน บนกว้าง 1 ม. ความสูง 1 ม. บริเวณหลักหมุดที่ 1-14 และ 22-23 เพื่อป้องกันน้ำไหลบ่าออกนอกพื้นที่โครงการ พร้อมทั้งให้ปลูกพืชคลุมดิน และไม้ยืนต้นโตเร็วบนคันทำนบกั้นดิน เพื่อป้องกันการชะล้างพังทลายของแนวคันดินให้ใช้การได้ดี อยู่เสมอและตรวจสอบความมั่นคงแข็งแรงของคันทำนบกั้นดินอย่างสม่ำเสมอพร้อมทั้งดูแลต้นไม้ให้สามารถเจริญเติบโตได้ดี	- ปัจจุบันโครงการได้สร้างคันทำนบกั้นดินบริเวณขอบเขตโครงการทางด้านทิศตะวันออกของโครงการ (หลักหมุดที่ 13-14) และทางด้านทิศตะวันตกอยู่ในขั้นตอนการดำเนินการจะแล้วเสร็จประมาณเดือนตุลาคม ปี 2566 และในบริเวณอื่นจะดำเนินการจัดทำคันทำนบกั้นเมื่อมีการทำเหมืองในบริเวณพื้นที่ดังกล่าว ดังนั้น ในปัจจุบันพื้นที่ที่ยังไม่มีกิจกรรมการเปิดหน้าเหมืองจะมีลักษณะเป็นเนินเขาและแนวต้นไม้ซึ่งสามารถเป็นแนวเขตป้องกันการไหลของน้ำ รวมถึงผลกระทบด้านอื่นๆได้เป็นอย่างดี โครงการจึงพิจารณารักษาสภาพไว้ในระหว่างรอการทำเหมือง	- ไม่มี	<div>คันทำนบกั้นดินทางทิศตะวันออก</div>

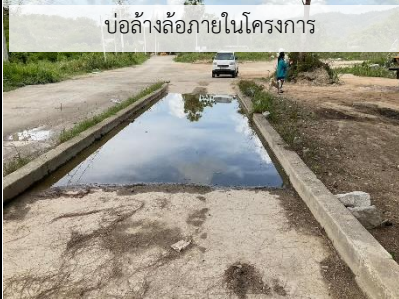
เงื่อนไขตามมาตรการ	ผลการปฏิบัติตามมาตรการ	ปัญหา อุปสรรคที่ไม่สามารถปฏิบัติ ตามมาตรการและแนวทางแก้ไข	ภาพประกอบมาตรการ
<p>6) คมนาคม</p> <p>6.1 กำหนดให้การขนส่งแร่ของโครงการจะต้องดำเนินการดังนี้</p> <p>1) ให้ควบคุมความเร็วของรถบรรทุกที่วิ่งภายในโครงการให้ความเร็วไม่เกิน 40 กม./ชม. ส่วนรถบรรทุกที่วิ่งภายนอกโครงการให้ใช้ความเร็วตามกฎหมายกำหนด</p> <p>2) ให้รถบรรทุกแร่ของโครงการต้องควบคุมน้ำหนักและความเร็วตามกฎหมายกำหนด</p> <p>3) ให้อบรมพนักงานขับรถบรรทุกแร่ให้ปฏิบัติตามกฎจราจรอย่างเคร่งครัด</p> <p>4) กำหนดให้การบรรทุกแร่ทุกครั้งจะต้องทำการปิดคลุมผ้าใบให้มิดชิดรวมทั้งจะต้องปิดฝากระบะข้างและท้ายของรถบรรทุกให้เรียบร้อย ทั้งนี้เพื่อป้องกันการตกหล่นของแร่หรือการฟุ้งกระจายของฝุ่นละออง</p> <p>5) กำหนดให้รถบรรทุกแร่ของโครงการจะต้องติดป้ายชื่อโครงการ และหมายเลขโทรศัพท์ไว้ที่รถ ให้สามารถมองเห็นได้อย่างชัดเจน เพื่อรับข้อร้องเรียนจากผู้ใช้ถนนร่วมกับโครงการ</p>	<p>- ในระยะดำเนินการโครงการได้กำหนดให้รถบรรทุก ต้องปิดคลุมผ้าใบกำหนดความเร็วอยู่ที่ 40 กม./ชม. และห้ามรถบรรทุกวิ่งในช่วงเวลาเร่งด่วนเช้า (07.00-08.30 น.) และเร่งด่วนเย็น (15.30-16.30 น.) โดยติดป้ายเตือนไว้บริเวณเส้นทางขนส่งแร่หลักที่ผ่านพื้นที่ชุมชน รวมถึงจัดทำบ่อล้างล้อรถบรรทุกสำหรับล้างล้อก่อนออกนอกพื้นที่โครงการ</p>	<p>- ไม่มี</p>	<div><p>บ่อล้างล้อภายในโครงการ</p>

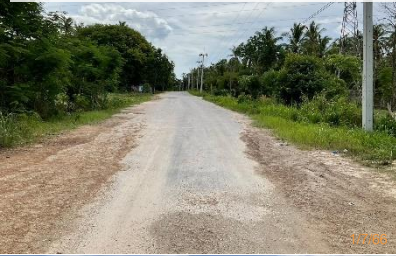
เงื่อนไขตามมาตรการ	ผลการปฏิบัติตามมาตรการ	ปัญหา อุปสรรคที่ไม่สามารถปฏิบัติตามมาตรการและแนวทางแก้ไข	ภาพประกอบมาตรการ
6.2 ให้ดูแลรักษาสภาพเส้นทางขนส่งลำเลียงแร่ให้อยู่ในสภาพที่ใช้งานได้ดีอยู่เสมอ โดยเฉพาะเส้นทางขนส่งแร่ของโครงการ หากเกิดการชำรุดเสียหายทางโครงการจะต้องรีบดำเนินการปรับปรุงทันที	- จากการดำเนินการที่ผ่านมาโครงการมีการผลิตแร่ค่อนข้างน้อยเนื่องจากอยู่ระหว่างการก่อสร้างโรงโม่ของโครงการใช้โรงโม่หินแบบเคลื่อนย้ายได้มีข้อจำกัดในเรื่องอัตราการผลิต จึงกล่าวได้ว่า การดำเนินการที่ผ่านมา มีการขนส่งแร่และยังไม่พบการร้องเรียนหรือการชำรุดของเส้นทางขนส่งภายในชุมชนแต่อย่างใด	- ไม่มี	<div>เส้นทางขนส่งแร่ภายนอกโครงการ</div>

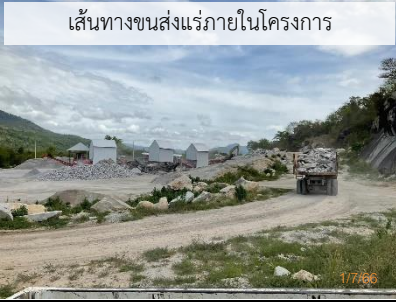
<div>เส้นทางขนส่งแร่ภายในโครงการ</div>

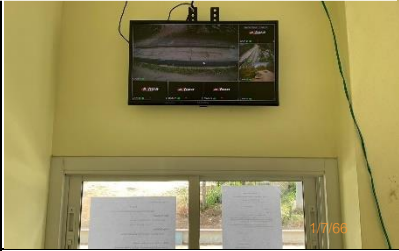
6.6 ดูแลกล้องวงจรปิดที่ติดตั้งไว้บริเวณป้อมยามรักษาการณ์ของโครงการ และโรงเรียนบ้านหนองมะค่า ให้มีสามารถใช้งานได้อยู่เสมอ	- ปัจจุบันโครงการได้ติดตั้งกล้องวงจรปิดบริเวณพื้นที่โครงการและหน้าโรงเรียนบ้านหนองมะค่า โดยโครงการได้ติดตามและดูแลกล้องวงจรปิดให้สามารถใช้งานได้ตลอดเวลา	- ไม่มี	<p>ระบบติดตามกล้องวงจรปิด</p>

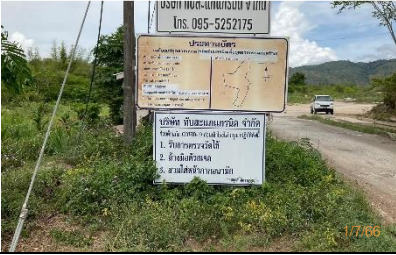
เงื่อนไขตามมาตรการ	ผลการปฏิบัติตามมาตรการ	ปัญหา อุปสรรคที่ไม่สามารถปฏิบัติตามมาตรการและแนวทางแก้ไข	ภาพประกอบมาตรการ
7.11การกำหนดขอบเขตพื้นที่ดำเนินการให้ชัดเจน และดำเนินกิจกรรมเฉพาะในพื้นที่ของโครงการเท่านั้น โดยการแสดงสัญลักษณ์ หรือป้ายให้เห็นอย่างชัดเจนและห้ามทำการรบกวนพื้นที่ใดที่ไม่มีส่วนเกี่ยวข้องกับโครงการ	- โครงการได้ติดป้ายแสดงแนวเขตพื้นที่ประทานบัตรไว้บริเวณทางเข้าออกด้านหน้าพื้นที่โครงการ - โครงการได้จัดทำแนวเขตพื้นที่ทำเหมืองโดยปักหลักคอนกรีตและป้ายเตือนอันตรายเขตการทำเหมืองให้สามารถสังเกตเห็นได้อย่างชัดเจน	- ไม่มี	<p>ป้ายแสดงแนวเขตโครงการ</p>

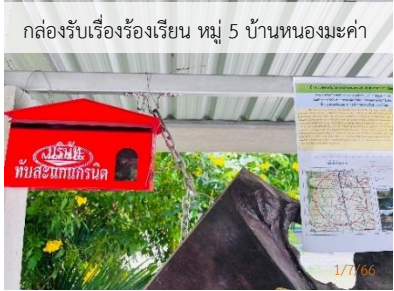
9.4 หากเกิดความเสียหายจากกิจกรรมการทำเหมืองที่มีต่อบ้านเรือนประชาชนใกล้เคียง โครงการ ให้แจ้งความเสียหายได้ที่ผู้ใหญ่บ้าน พร้อมเร่งดำเนินการแก้ไขและชดเชยค่าเสียหายตามความเหมาะสม ยุติธรรม และรวดเร็ว	- หากการดำเนินการทำเหมืองของโครงการก่อให้เกิดความเสียหายต่อบ้านเรือนใกล้เคียงหรือได้รับเรื่องร้องเรียน โครงการจะเร่งดำเนินการแก้ไขและเยียวยาความเสียหายตามความเหมาะสม ยุติธรรม และรวดเร็ว โดยโครงการได้ติดตั้งกล่องรับเรื่องร้องเรียนไว้บริเวณหน้าพื้นที่โครงการและที่ทำการของผู้นำชุมชนหมู่ที่ 7 บ้านเขาปอ และหมู่ที่ 5 บ้านหนองมะค่า รวมถึงแสดงเบอร์โทรที่สามารถติดต่อได้บริเวณหน้าโครงการเพื่อความสะดวกในการร้องเรียน	ไม่มี	<p>กล่องรับเรื่องร้องเรียน หมู่ 5 บ้านหนองมะค่า</p>

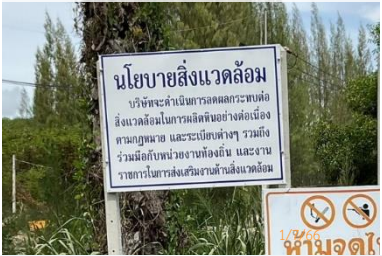
เงื่อนไขตามมาตรการ	ผลการปฏิบัติตามมาตรการ	ปัญหา อุปสรรคที่ไม่สามารถปฏิบัติตามมาตรการและแนวทางแก้ไข	ภาพประกอบมาตรการ
10.3 ให้ดูแลรักษาป้ายนโยบายด้านความปลอดภัย และนโยบายด้านสิ่งแวดล้อม ที่ติดตั้งไว้บริเวณพื้นที่โครงการให้มีสภาพที่ดี และติดป้ายเพิ่มเติมเตือนระวังการทำงานใกล้แนวสายส่งไฟฟ้าแรงสูงทางด้านทิศตะวันออก	- โครงการจะปฏิบัติตามมาตรการที่กำหนดอย่างเคร่งครัด	- ไม่มี	<p>ป้ายแสดงนโยบายความปลอดภัย</p>

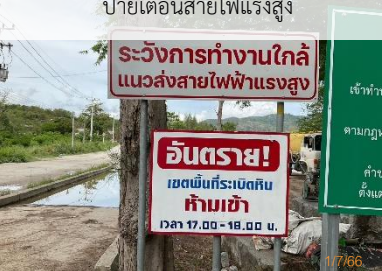
10.4 ให้ปฏิบัติตามข้อกำหนดเพื่อความปลอดภัยในเขตเดินสายไฟฟ้าแรงสูงตามพระราชบัญญัติการไฟฟ้าฝ่ายผลิตแห่งประเทศไทย พ.ศ. 2511 ดังนี้ 1) ห้ามมิให้ผู้ใดกระทำการอย่างหนึ่งอย่างใดอันอาจเป็นอันตรายแก่ระบบไฟฟ้าในเขตเดินสายไฟฟ้าโดยมีความกว้างจากแนวศูนย์กลางของเสาสายส่งไฟฟ้าด้านละไม่เกิน 40 ม. 2) ในเขตเดินสายไฟฟ้า ห้ามมิให้ผู้ใดสร้างโรงเรือนหรือสิ่งอื่นปลูกต้นไม้หรือพืชผล เว้นแต่ได้รับอนุญาตเป็นหนังสือจาก กฟผ. การอนุญาตนั้นให้เป็นไป	- โครงการจะปฏิบัติตามมาตรการที่กำหนดอย่างเคร่งครัด	- ไม่มี	<p>ป้ายเตือนสายไฟแรงสูง</p>

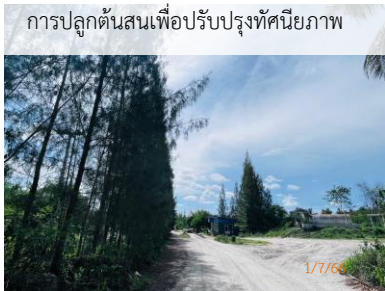
เงื่อนไขตามมาตรการ	ผลการปฏิบัติตามมาตรการ	ปัญหา อุปสรรคที่ไม่สามารถปฏิบัติตามมาตรการและแนวทางแก้ไข	ภาพประกอบมาตรการ
10.10 ให้จัดสภาพสิ่งแวดล้อมของสำนักงานให้ถูกสุขลักษณะ เช่น จัดวางภาชนะรองรับขยะให้เป็นระเบียบเรียบร้อย จัดให้มีอุปกรณ์ป้องกันอันตรายที่เหมาะสมกับสภาพงาน และมีจำนวนเพียงพอกับพนักงาน	- โครงการได้ดูแลสภาพแวดล้อมของสำนักงานให้ถูกสุขลักษณะ เช่น จัดเตรียมถังขยะไว้ภายในบริเวณหน้าสำนักงาน ไม่กีดขวางการทำงาน ส่วนพนักงานที่อยู่ในเมืองอื่นๆ ได้จัดให้มีอุปกรณ์ป้องกันอันตรายที่เหมาะสมกับสภาพงาน และมีจำนวนเพียงพอกับพนักงาน เช่น รองเท้านิรภัย และหมวกนิรภัย เป็นต้น	- ไม่มี	- ไม่มี
11 การท่องเที่ยวและสุนทรียภาพ 11.1 ให้ดำเนินการเปิดทำเหมืองตามแผนที่ระบุไว้ในแผนผังการทำเหมือง เพื่อลดการเปลี่ยนแปลงสภาพภูมิประเทศอย่างรวดเร็วที่อาจจะส่งผลกระทบต่อทัศนียภาพบริเวณโครงการ และกำหนดให้มีพื้นที่เว้นไม่ทำเหมืองระยะ 10 ม. โดยรอบโครงการ พร้อมทั้งให้ดำเนินการปลูกต้นไม้บริเวณพื้นที่ดังกล่าว สำหรับพื้นที่เว้นทางด้านทิศตะวันออกใกล้เคียงสายไฟฟ้าแรงสูงให้รักษาสภาพเดิมไว้	- ปัจจุบันโครงการอยู่ในช่วงการเปิดการทำเหมืองได้มีการเว้นพื้นที่ทำเหมืองระยะ 10 ม. บริเวณแนวเขตโครงการ และบริเวณแหล่งหินสำรองบริเวณทางด้านทิศเหนือขนาดพื้นที่ประมาณ 10 ไร่ โดยรักษาสภาพเดิมของป่าไม้ให้มีสภาพเดิม - โครงการได้ดำเนินการทำเหมืองตามแผนผังโครงการทำเหมือง และมีแผนจะดำเนินการปลูกต้นไม้ (ต้นสน) บริเวณพื้นที่ว่างจากการทำเหมืองและปลูกซ่อมแซมบริเวณที่มีแนวต้นไม้ไม่หนาแน่น	- ไม่มี	การปลูกต้นสนเพื่อปรับปรุงทัศนียภาพ
