ภาพถ่ายผลการปฏิบัติตามมาตรการป้องกันและแก้ไขผลกระทบสิ่งแวดล้อม และมาตรการติดตามตรวจสอบคุณภาพสิ่งแวดล้อม  
โครงการ Brixton Campus Bansaen (บริกซ์ตัน แคมปัส บางแสน)  
ประจำเดือนมกราคม-มิถุนายน 2566

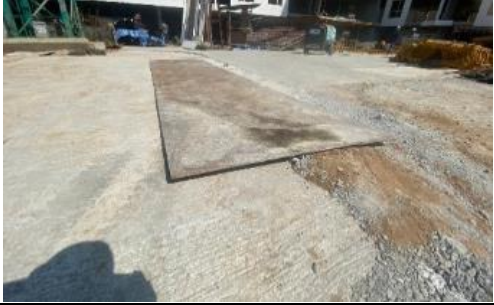
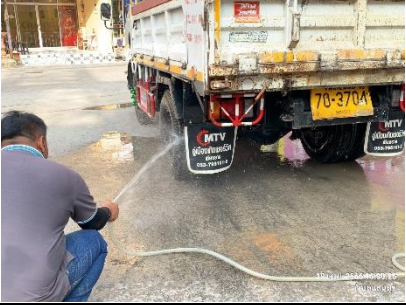
รูปที่ ๗7.11 แผ่นเหล็ก	รูปที่ ๗7.12 ล้างล้อรถ

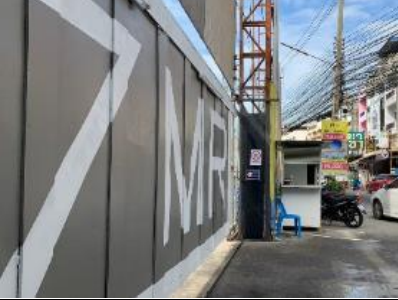
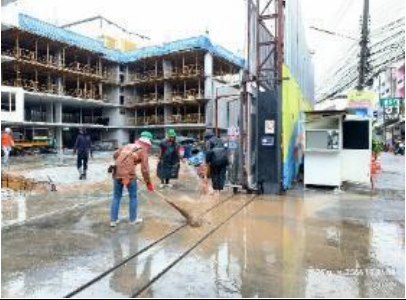
รูปที่ ๗7.13 ประตูทางเข้า-ออกโครงการ	รูปที่ ๗7.14 เจ้าหน้าที่ทำความสะอาดถนนด้านหน้าโครงการ

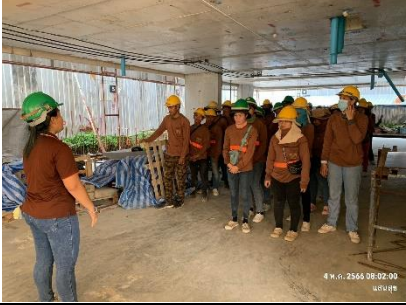
รูปที่ ผ7.41 Safety Talk	รูปที่ ผ7.42 เจ้าหน้าที่ดูแลหอพัก

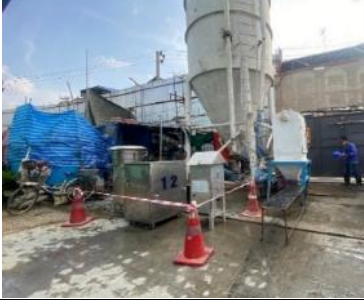
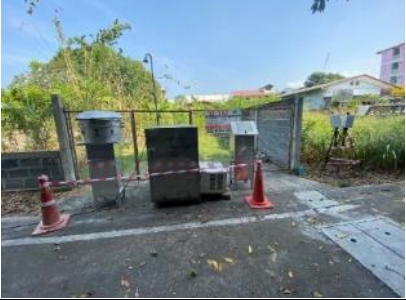
รูปที่ ผ7.43 การตรวจวัดคุณภาพอากาศ (บริเวณพื้นที่โครงการ)	รูปที่ ผ7.44 การตรวจวัดคุณภาพอากาศ (บริเวณพื้นที่อ่อนไหว (ที่ทำการชุมชนร่วมใจพัฒนา))

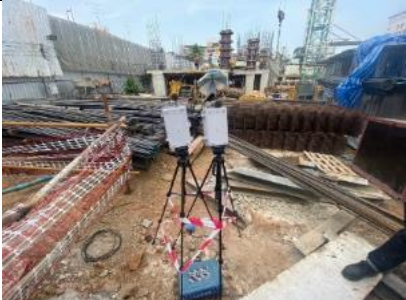
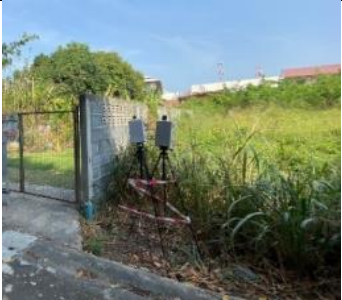
รูปที่ ผ7.45 การตรวจวัดเสียง (บริเวณพื้นที่โครงการ)	รูปที่ ผ7.46 การตรวจวัดเสียง(บริเวณพื้นที่อ่อนไหว (ที่ทำการชุมชนร่วมใจพัฒนา))

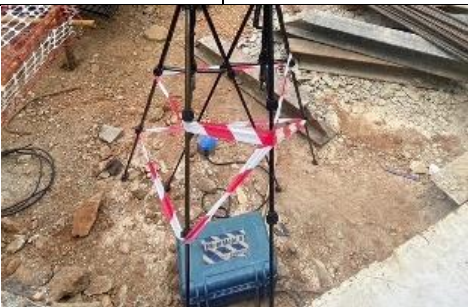
รูปที่ ผ7.47 การตรวจวัดความสั่นสะเทือน
