5. ผลการดำเนินการตามมาตรการป้องกันและแก้ไขผลกระทบสิ่งแวดล้อม
ตารางที่ 4 เปรียบเทียบมาตรการป้องกันและแก้ไขผลกระทบสิ่งแวดล้อมที่กำหนดไว้ในรายงานการวิเคราะห์ผลกระทบสิ่งแวดล้อม

โครงการ TERMINAL 21 PATTAYA ระยะเปิดดำเนินการ

แบบ ตต.3

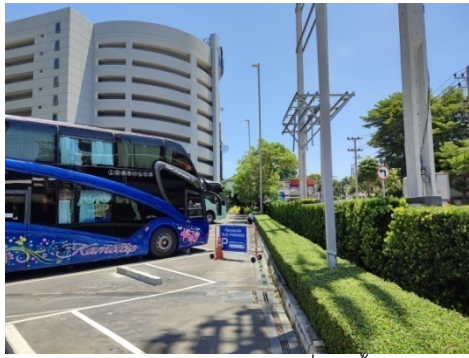
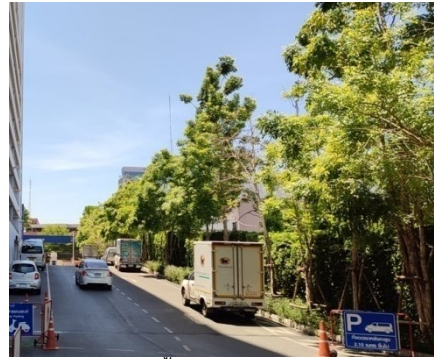
ภาพที่ 4-1 ร้วโครงการและปลูกต้นไม้ยืนต้นริมร้ว

เงื่อนไขตามมาตรการป้องกันและแก้ไขผลกระทบสิ่งแวดล้อม	ผลการปฏิบัติตามมาตรการ	ปัญหา อุปสรรค และข้อเสนอแนะ	เอกสารอ้างอิง
1. ทรัพยากรสิ่งแวดล้อมทางกายภาพ 1.1 ลักษณะสภาพภูมิประเทศ 1. จัดให้มีรั้วรอบแนวเขตที่ดินโครงการ ความสูง 2-3 เมตร โดยด้านล่างของรั้วด้านทิศเหนือ ทิศใต้ และทิศตะวันตก บริเวณที่มีระดับสูงกว่าข้างเคียงโครงการ จัดให้มีแนวกำแพงกันดินสูงไม่เกิน 1.5 เมตร	มีรั้วถาวรรอบแนวเขตที่ดินความสูง 2-3 เมตร และแนวกำแพงกันดินสูงไม่เกิน 1.5 เมตร และปลูกไม้ยืนต้นไว้ตามแนวรั้ว	-	ภาพที่ 4-1

2. บริเวณสถานีไฟฟ้าย่อย Sub Station จัดให้มีการติดตั้งรั้วสูง 2.20 เมตร ล้อมรอบส่วนประตูเข้า-ออก(ทางทิศเหนือและทิศตะวันตก) โครงการจะลือคฤญแจไว้และเปิดใช้เมื่อต้องการตรวจสอบและบำรุงรักษา สำหรับบุคคลที่มีหน้าที่เกี่ยวข้องเท่านั้น	มีรั้วถาวรรอบแนวเขตที่ดินความสูง 2-3 เมตร และแนวกำแพงกันดินสูงไม่เกิน 1.5 เมตร และปลูกไม้ยืนต้นไว้ตามแนวรั้ว ประตูทางเข้า-ออก ลือคฤญแจไว้ตลอดจะเปิดเฉพาะเจ้าหน้าที่ดูแลเท่านั้น	-	ภาพที่ 4-1

4. ติดตั้งแนวกันดินชนิดไม้เทียม (Floor Plank) ความหนา 25 มิลลิเมตร กว้าง 30 เซนติเมตร ลึก 30 เซนติเมตร บริเวณพื้นที่สีเขียวที่มีความลาดเอียง	ดำเนินการจัดให้มีพื้นที่สีเขียวบริเวณที่มีความลาดเอียงไว้แล้วโดยติดแนวกันดินไม้เทียม	-	ภาพที่ 4-56
มาตรการติดตามตรวจสอบผลกระทบสิ่งแวดล้อม - ดูแลสภาพรั้วโครงการให้สมบูรณ์ มั่นคง แข็งแรง	สภาพรั้วมีความสมบูรณ์ มั่นคง แข็งแรงดี	-	ภาพที่ 4-1

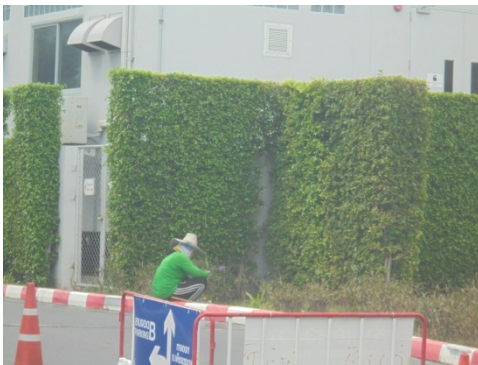
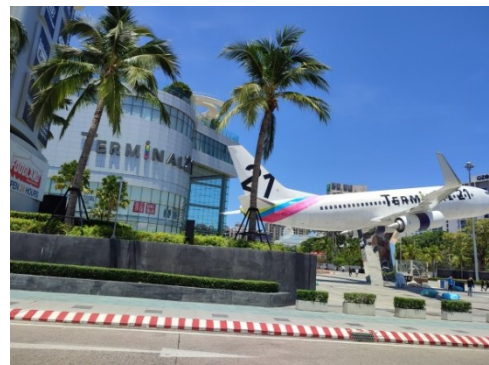
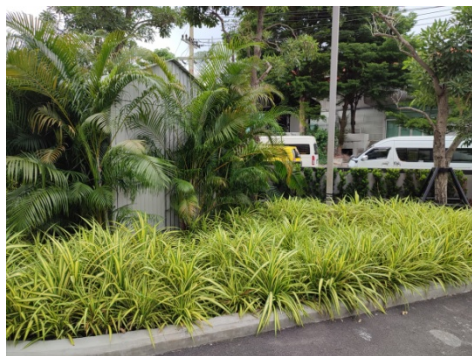
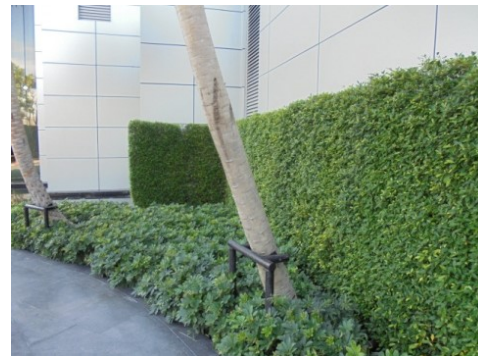
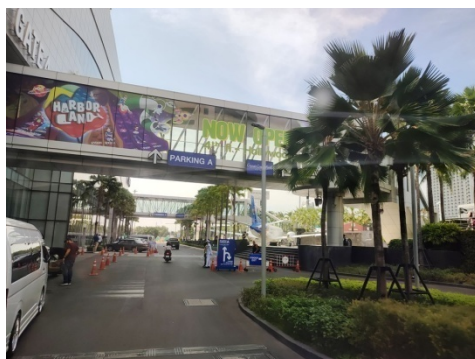
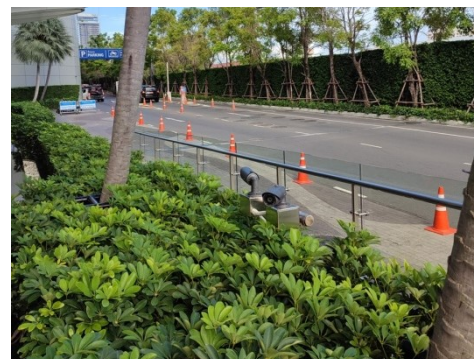
ภาพที่ 4-2 พื้นที่สีเขียวชั้นล่างของโครงการ

3. จัดให้มีพื้นที่สีเขียวภายในโครงการขนาดพื้นที่รวม 2,731.95 ตารางเมตร และไม้คลุมดิน ขนาดพื้นที่ 2,700 ตารางเมตร โดยเฉพาะบริเวณแนวเขตที่ดินเพื่อให้พืชช่วยยึดหน้าดิน	มีพื้นที่สีเขียวภายในโครงการ เป็นไม้ยืนต้น ไม้คลุมดิน ปลูกไว้ตามแนวรั้ว และบริเวณที่ว่าง ของโครงการ	-	ภาพที่ 4-2

เงื่อนไขตามมาตรการป้องกันและแก้ไขผลกระทบสิ่งแวดล้อม	ผลการปฏิบัติตามมาตรการ	ปัญหา อุปสรรค และข้อเสนอแนะ	เอกสารอ้างอิง
2. จัดให้มีพื้นที่สีเขียวภายในโครงการ ขนาดพื้นที่ 2,731.95 ตารางเมตร โดยเฉพาะบริเวณแนวเขตที่ดินเพื่อให้พืชช่วยยึดหน้าดิน	มีพื้นที่สีเขียวภายในโครงการ เป็น ไม้ยืนต้น ไม้คลุมดิน ปลูกไว้ภายนอกอาคารตามแนวรั้ว และบริเวณพื้นที่ว่างของโครงการ	-	ภาพที่ 4-2

เงื่อนไขตามมาตรการป้องกันและแก้ไขผลกระทบสิ่งแวดล้อม	ผลการปฏิบัติตามมาตรการ	ปัญหา อุปสรรค และข้อเสนอแนะ	เอกสารอ้างอิง
6. จัดให้มีพื้นที่สีเขียวภายในโครงการ โดยมีขนาดพื้นที่รวม 2,731.95 ตารางเมตร เพื่อให้ต้นไม้ดังกล่าวช่วยดูดซับมลพิษจากที่จอดรถของโครงการ โดยพันธุ์ไม้ที่โครงการเลือกปลูกมีอัตราการสังเคราะห์แสง 3,280.31 โมล หรือคิดเป็น 144,333.64 กรัมซึ่งมากกว่าปริมาณก๊าซคาร์บอนมอนอกไซด์ที่เกิดจากรถยนต์ 138,487.95 กรัม/วัน ต้นไม้ในโครงการจึงดูดซับได้เพียงพอ	มีพื้นที่สีเขียวภายในโครงการไว้แล้ว และช่วยดูดซับมลพิษจากที่จอดรถและรถที่วิ่งภายในโครงการได้เป็นอย่างดี		ภาพที่ 4-2

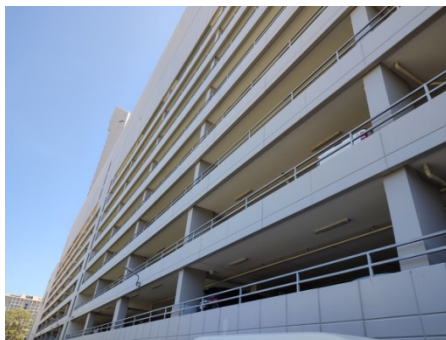
ภาพที่ 4-6 ช่องเปิดบริเวณชั้นจอดรถ

เงื่อนไขตามมาตรการป้องกันและแก้ไขผลกระทบสิ่งแวดล้อม	ผลการปฏิบัติตามมาตรการ	ปัญหา อุปสรรค และข้อเสนอแนะ	เอกสารอ้างอิง
<p>ความถี่ในการตรวจวัด</p> <ul style="list-style-type: none"> ฝุ่นละอองขนาดไม่เกิน 100 ไมครอน (TSP) และฝุ่นละอองขนาดไม่เกิน 10 ไมครอน (PM10) ภายในพื้นที่โครงการทุก 6 เดือนตลอดระยะเวลาดำเนินการ <p>การรายงานผล</p> <ul style="list-style-type: none"> จัดทำรายงานผลการปฏิบัติตามมาตรการป้องกันและแก้ไขผลกระทบสิ่งแวดล้อมทุก 6 เดือน และเสนอต่อหน่วยงานที่เกี่ยวข้องที่ระบุในพระราชบัญญัติส่งเสริมและรักษาคุณภาพสิ่งแวดล้อมแห่งชาติ (ฉบับที่ 2) พ.ศ.2561 <p>ผู้รับผิดชอบ</p> <ul style="list-style-type: none"> เจ้าของโครงการ (บริษัท แอล เอช มอลส์ แอนด์ โฮเทล จำกัด) 	จัดทำรายงานผลการปฏิบัติตามมาตรการฉบับเดือนมกราคม ถึง มิถุนายน 2566	-	-
<p>2) มลพิษทางอากาศ</p> <p>1. ในการระบายอากาศจากชั้นจอดรถบริเวณชั้น 1-5Mของอาคาร A ออกแบบให้สามารถระบายอากาศได้อย่างสะดวกตลอดเวลาไม่ให้เกิดการสะสม มลพิษ</p>	ใช้จอตกรชั้นที่ 1 ถึง 5M มีลักษณะเปิดโล่งไว้แล้ว มีช่องเปิดตลอดชั้น จอตกรลมพัดผ่านตลอดเวลา	-	ภาพที่ 4-6

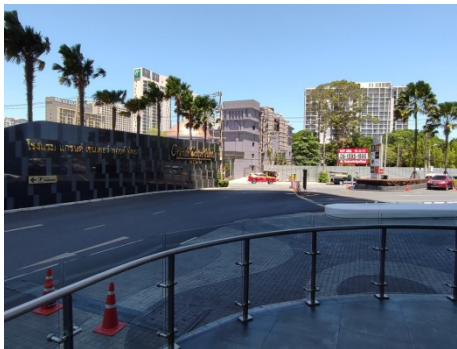
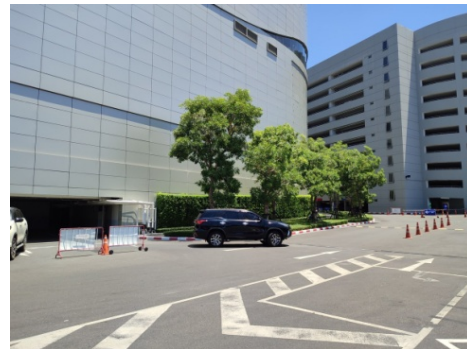
ภาพที่ 4-8 ลูกศรแสดงทิศทางจราจร

<p>2. ออกแบบให้อาคารจอดรถของโครงการส่วนขยายให้สามารถระบายอากาศได้สะดวกตลอดเวลาไม่ให้เกิดการสะสมของมลพิษ</p>	อาคารจอดรถของส่วนขยายสามารถระบายอากาศได้ดี มีช่องเปิดขนาดใหญ่	-	ภาพที่ 4-6
<p>3. ติดตั้งป้ายห้ามติดเครื่องยนต์ทิ้งไว้ในบริเวณพื้นที่จอดรถ ให้สามารถสังเกตเห็นอย่างชัดเจนและทั่วถึง</p>	ติดป้ายห้ามติดเครื่องยนต์ไว้แล้วบริเวณชั้นจอดรถของโครงการ	-	ภาพที่ 4-7
<p>4. ควบคุมความเร็วของรถภายในโครงการ เช่น ป้ายจำกัดความเร็วไม่เกิน 30 กม./ชม. สันนุนชะลอความเร็วของรถยนต์ ขนาดความยาว 6 เมตร ความกว้าง 0.9 เมตร ความสูง 0.075 เมตร เพื่อไม่ให้เกิดการฟุ้งกระจายของฝุ่นบนผิวถนน</p>	ควบคุมความเร็วรถโดยการติดป้ายจำกัดความเร็วและมีสันนุนชะลอความเร็วรถยนต์ที่ทางวิ่งรถชั้นล่าง	-	ภาพที่ 4-4 และ ภาพที่ 4-5
<p>5. จัดทำป้ายและสัญลักษณ์จราจรบนพื้นทางให้ชัดเจนและไม่ก่อให้เกิดความสับสนของผู้ขับขี่ ทำให้การเคลื่อนตัวของรถในโครงการและบริเวณทางเข้า-ออกโครงการสามารถทำได้อย่างดีและปลอดภัย</p>	มีป้ายและสัญลักษณ์ได้แก่ ลูกศรบอกทิศทางให้ผู้ขับขี่ขับรถไปให้ถูกทิศทางภายในโครงการ	-	ภาพที่ 4-8

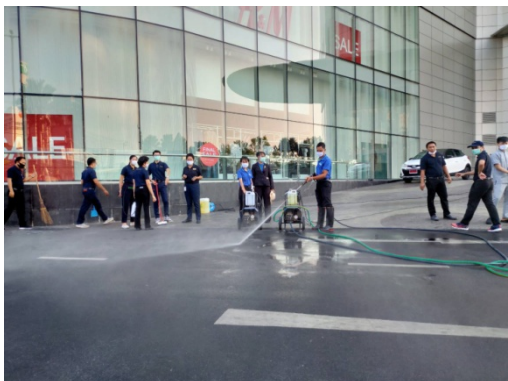
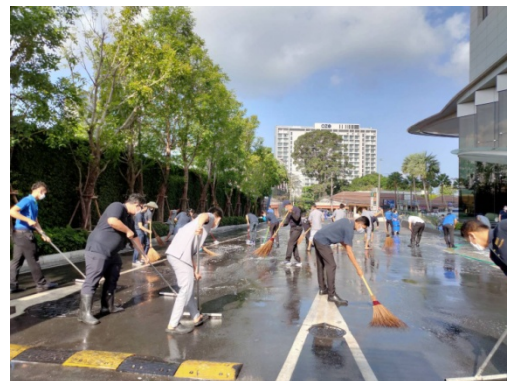
ภาพที่ 4-9 ทำความสะอาดล้างถนนเป็นประจำ

7. จัดให้มีการปลูกเขียวห่มปี และคล้าม่ายในกระเบริบริเวณด้านทิศตะวันออกและทิศตะวันตกของชั้นจอดรถในชั้นที่ 1-5M ของอาคาร A เพื่อดูดซับมลพิษในพื้นที่จอดรถ	โครงการยังไม่มีมีการปลูกต้นเขียวห่มปี และคล้าม่ายในกระเบริบริเวณทิศตะวันออกและทิศตะวันตกของชั้นจอดรถ 1 ถึง 5 M		ภาพที่ 4-9

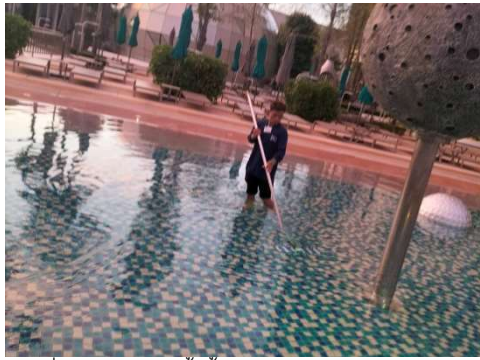
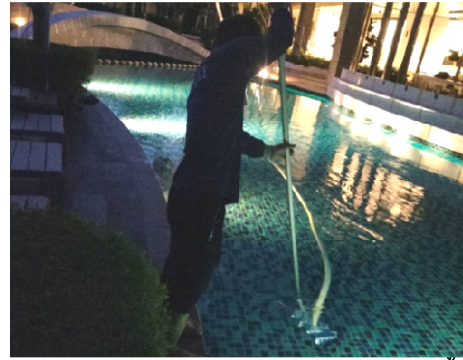
ภาพที่ 4-16 สระว่ายน้ำชั้น 6 เป็นระบบเกลือ (Salt Chlorination) และทำความสะอาดล้าง ดูดตะกอนสระว่ายน้ำ

2. เติมน้ำกรองวันละ 1 ครั้ง ครั้งละ 2 ชั่วโมง ทั้งนี้ ขึ้นอยู่กับความขุ่นของน้ำในสระว่ายน้ำ กรณีที่น้ำขุ่นให้ดำเนินการเติมน้ำที่จนกว่าน้ำในสระว่ายน้ำจะใส หลังจากนั้น ดำเนินการเติมน้ำวันละ 1 ครั้ง ครั้งละ 2 ชั่วโมง ในช่วงที่สระว่ายน้ำปิดบริการ	ระบบกรองทำงานได้เป็นอย่างดี น้ำสระว่ายน้ำ มีความใสทุกวัน และเติมน้ำกรองเป็นไปตามที่กำหนด	-	ภาพที่ 4-16

3) โครงสร้างสระว่ายน้ำ			
1. โครงสร้างของสระว่ายน้ำเป็นคอนกรีตเสริมเหล็กมีความมั่นคง แข็งแรง น้ำขีมน้ำได้ ผนังเรียบ อยู่ในสภาพดีและทำความสะอาดง่าย	โครงสร้างสระว่ายน้ำเป็นคอนกรีตเสริมเหล็กอยู่ในสภาพดี ไม่มีน้ำขีมน้ำผนังเรียบ ไม่แตกไม่เสียหาย	-	ภาพที่ 4-16

2. จัดให้มีรางระบายน้ำล้น มีฝาปิดรอบสระว่ายน้ำ ความกว้าง 30-40 เซนติเมตร ไม่เป็นสนิม แข็งแรง ทำความสะอาดง่าย อยู่ในสภาพดีและไม่มีน้ำล้นออกจากราง	มีรางระบายน้ำล้นไว้แล้วและปิดไว้แล้วด้านบนเป็นหินประดับให้สวยงาม และไม่มีสนิม	-	ภาพที่ 4-16

4. พื้นสระว่ายน้ำต้องทำด้วยวัสดุ แข็งแรง เรียบ ไม่ดูดซึมน้ำ ทำความสะอาดง่าย ไม่ลื่น อยู่ในสภาพดี	พื้นสระว่ายน้ำเป็นกระเบื้องที่แข็งแรง เรียบ ไม่มีส่วนแตกหักเสียหาย อยู่ในสภาพดี ไม่มีตะไคร่น้ำเกาะ	-	ภาพที่ 4-16

6. ตรวจสอบสภาพพื้นสระว่ายน้ำให้อยู่ในสภาพดีไม่แตกร้าว เป็นประจำสม่ำเสมอ	พื้นสระว่ายน้ำเป็นกระเบื้อง ไม่แตกร้าว อยู่ในสภาพดี	-	ภาพที่ 4-16

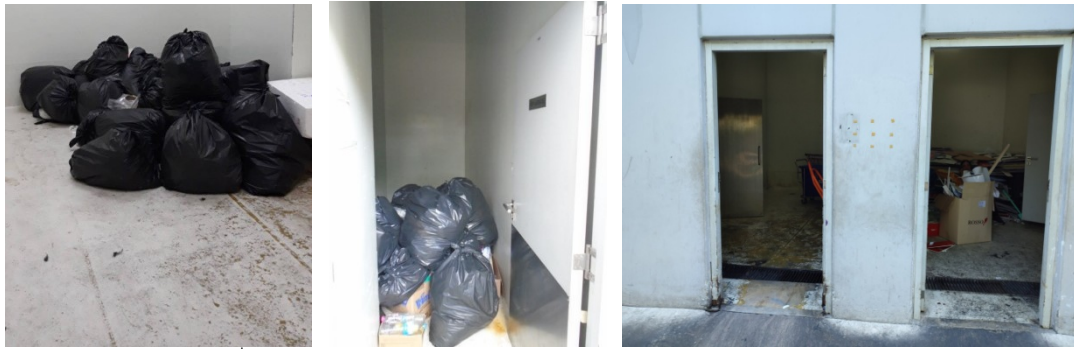
ภาพที่ 4-26 ห้องพักมูลฝอยเปียก ห้องพักมูลฝอยแห้ง และห้องพักมูลฝอยอันตราย

เงื่อนไขตามมาตรการป้องกันและแก้ไขผลกระทบสิ่งแวดล้อม	ผลการปฏิบัติตามมาตรการ	ปัญหา อุปสรรค และข้อเสนอแนะ	เอกสารอ้างอิง
<p>ความสูงของมูลฝอย 1.5 เมตร) สามารถรองรับมูลฝอยแห้งได้แก่ มูลฝอยทั่วไปปริมาณ 0.22 ลบ.ม./วัน ได้อย่างเพียงพอ 20.5 เท่า</p> <ul style="list-style-type: none"> ห้องพักมูลฝอยเปียก ขนาดพื้นที่ 7 ตร.ม. ความจุ 10.5 ลบ.ม. (คิดที่ความสูงของมูลฝอย 1.5 เมตร) สามารถรองรับมูลฝอยย่อยสลายได้ปริมาณ 3.31 ลบ.ม./วัน ได้อย่างเพียงพอ 3.2 เท่า ห้องพักมูลฝอยรีไซเคิล ขนาดพื้นที่ 9 ตร.ม. ความจุ 13.5 ลบ.ม. (คิดที่ความสูงของมูลฝอย 1.5 เมตร) สามารถรองรับมูลฝอยรีไซเคิลปริมาณ 3.02 ลบ.ม./วัน ได้อย่างเพียงพอ 4.5 เท่า ห้องพักมูลฝอยอันตราย ขนาดพื้นที่ 8 ตร.ม. ความจุ 12 ลบ.ม. (คิดที่ความสูงของมูลฝอย 1.5 เมตร) สามารถรองรับมูลฝอยอันตรายได้ปริมาณ 0.65 ลบ.ม./วัน ได้อย่างเพียงพอ 18.5 เท่า 	<p>ห้องพักมูลฝอยรวมส่วนโรงแรมแบ่งเป็นห้องพักมูลฝอยทั่วไป ห้องพักมูลฝอยเปียก ห้องพักมูลฝอยรีไซเคิล และห้องพักมูลฝอยอันตราย</p>	-	ภาพที่ 4-26

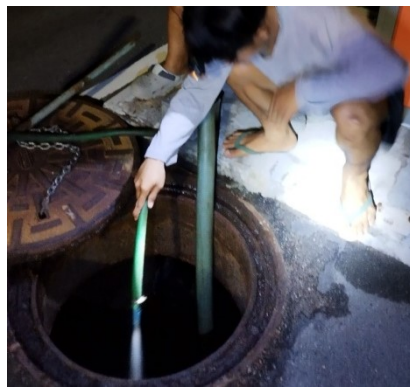
ภาพที่ 4-51 ดูตะกอนไขมันและถังเก็บตะกอนในระบบบำบัดน้ำเสีย

4. ประสานให้รถสูบล้างถังของเมืองพัทยา มาสูบล้างตะกอนส่วนเกินไปกำจัดทุก 3 เดือน	มีรถมาสูบล้างถังเมื่อเต็ม	-	ภาพที่ 4-51
5. กำหนดให้มีมาตรการในช่วงการดูแล บำรุงรักษา และซ่อมแซมระบบบำบัดน้ำเสียแบบตะกอนเร่ง(Activated Sludge)อยู่ใต้ดินบริเวณทางวิ่งรถบริเวณด้านทิศใต้ ดังนี้ <ul style="list-style-type: none"> - ประสานให้รถสูบล้างถังของเมืองพัทยามาสูบล้างตะกอนในช่วงเช้า 08.30-09.30 น. ก่อนเวลาที่ห้างสรรพสินค้าเปิดให้บริการ เพื่อหลีกเลี่ยงช่วงเวลาที่ผู้มาใช้บริการส่วนสรรพสินค้าและส่วนของโรงแรมน้อยที่สุด - ในช่วงเวลาที่มีการสูบล้างถัง หรือเปิดฝาดังเพื่อเก็บไขมันหรือเก็บตัวอย่างน้ำจะต้องจัดให้มีการตั้งกรวยยางแบ่งทางให้มีการวิ่งของรถได้ และมีเจ้าหน้าที่คอยอำนวยความสะดวกไว้แล้ว 	รถสูบล้างถังของเมืองพัทยามาดำเนินการในช่วงเช้ามืดก่อนเปิดบริการ และดำเนินการติดตั้งกรวยยางแบ่งทางให้มีการวิ่งของรถได้ และมีเจ้าหน้าที่คอยอำนวยความสะดวกไว้แล้ว ประสานให้รถสูบล้างถังมาสูบล้างช่วงเช้าไว้แล้วก่อนเวลาที่ห้างและโรงแรมเปิด ช่วงเวลาที่เปิดฝาดังเพื่อเก็บไขมันหรือตัวอย่างน้ำ จะตั้งกรวยยางสีแดงเป็นสัญลักษณ์ให้สามารถเก็บตัวอย่างน้ำได้สะดวก	- -	ภาพที่ 4-51 ภาพที่ 4-51

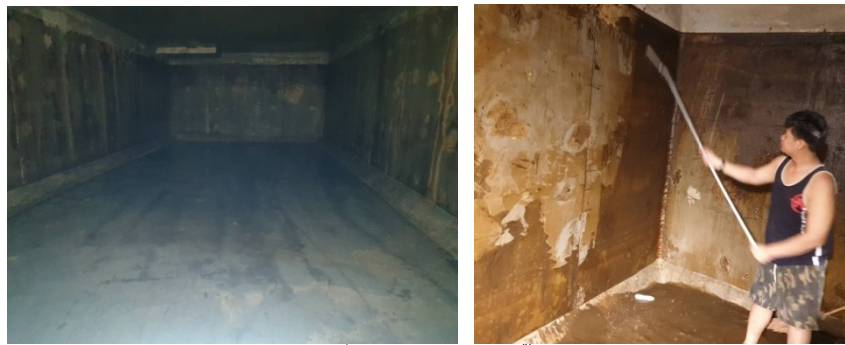
ภาพที่ 4-53 ล้างถังสำรองน้ำใช้

7. จัดให้มีช่างซ่อมบำรุงซึ่งทำหน้าที่ตรวจสอบรอยรั่วของอุปกรณ์ที่ใช้อย่างสม่ำเสมอเป็นประจำทุกเดือน หากพบการรั่วซึมให้รีบซ่อมแซมทันที	ช่างซ่อมบำรุงคอยตรวจตราอุปกรณ์ประปาไว้อย่างสม่ำเสมอ ยังไม่พบว่ามีรั่วซึม ปัจจุบันล้างทำความสะอาดไว้แล้ว	-	ภาพที่ 4-53

9. โครงการจะต้องควบคุมพนักงานของโครงการให้ปฏิบัติตามมาตรการอย่างเคร่งครัด	อบรมพนักงานทุกคนให้ปฏิบัติตามมาตรการอย่างเคร่งครัด สม่าเสมอ เช่น การใช้น้ำอย่างประหยัดมีป้ายรณรงค์ไว้แล้ว	-	ภาพที่ 4-15
โครงการส่วนขยาย 10. จัดให้มีถังเก็บน้ำสำเร็จรูปภายในห้องเครื่องสูบน้ำจำนวน 2 ถัง แต่ละถังมีความจุ 5 ลบ.ม. รวม 2 ถัง มีความจุ 10 ลบ.ม.สำหรับน้ำเพื่อการอุปโภค-บริโภคทั้งหมด โดยจะติดตั้งเครื่องสูบน้ำ จำนวน 2 เครื่อง แต่ละเครื่องมีอัตราการสูบ 4.57 ลบ.ม./วินาทีที่ TDH 60 เมตร สำหรับจ่ายน้ำไปยังส่วนต่าง ๆ ของอาคารจอดรถ	มีถังสำเร็จรูปภายในห้องเครื่องสูบน้ำจำนวน 2 ถัง ความจุ 10 ลบ.ม.เพื่อการอุปโภค-บริโภคไว้แล้วสามารถจ่ายน้ำให้เพียงพอสำหรับการใช้น้ำที่อาคารจอดรถ	-	-
มาตรการติดตามตรวจสอบผลกระทบสิ่งแวดล้อม วิธีการติดตามตรวจสอบ - ตรวจสอบเส้นท่อประปาและทำงานของเครื่องสูบน้ำและวาล์วต่าง ๆ เดือน ละ 1 ครั้ง ตลอดระยะเวลาเปิดดำเนินการ หากพบเหตุบกพร่องต้อง ดำเนินการแก้ไขทันที - ดูแลทำความสะอาดถังเก็บน้ำใช้ 6 เดือน/ครั้ง ตลอดระยะเวลาเปิด ดำเนินการ ผู้รับผิดชอบ - เจ้าของโครงการ (บริษัท แอล เอช มอลส์ แอนด์ โฮเทล จำกัด)	เส้นท่อประปาและเครื่องสูบน้ำวาล์วต่าง ๆ อยู่ในสภาพดี ไม่มี รั่วซึม ทำความสะอาดถังเก็บน้ำไว้แล้วอย่างสม่ำเสมอ	-	ภาพที่ 4-53

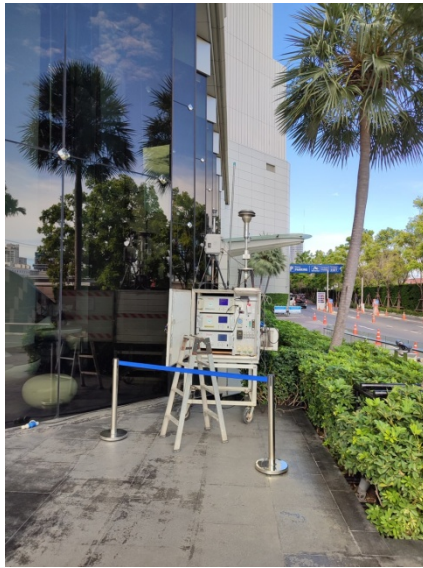
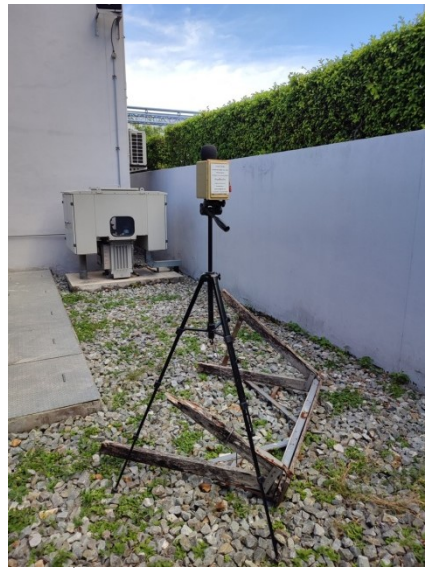
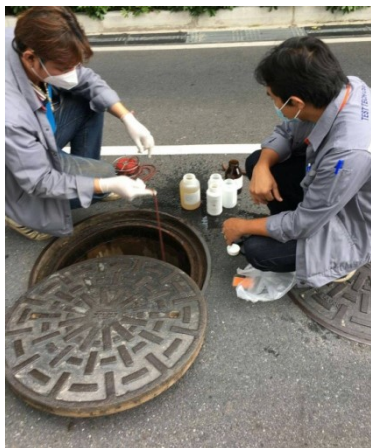
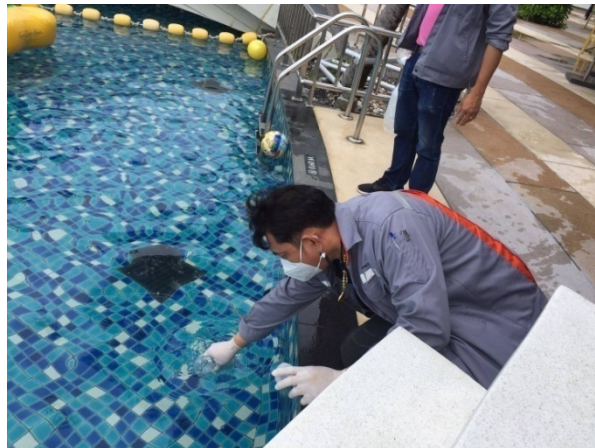
ภาพที่ 5 การเก็บตัวอย่างคุณภาพสิ่งแวดล้อม

เงื่อนไขตามมาตรการป้องกันและแก้ไขผลกระทบสิ่งแวดล้อม	ผลการปฏิบัติตามมาตรการ	ปัญหา อุปสรรค และข้อเสนอแนะ	เอกสารอ้างอิง
<p>ไนโตรเจนไดออกไซด์ (NO₂) ภายในพื้นที่โครงการทุก 6 เดือน ตลอดระยะเวลาเปิดดำเนินการ</p> <p>ดัชนีในการตรวจวัด</p> <ul style="list-style-type: none"> - ก๊าซคาร์บอนมอนอกไซด์ (CO) - สารประกอบไฮโดรคาร์บอน (HC) - ก๊าซไนโตรเจนไดออกไซด์ (NO₂) - ก๊าซซัลเฟอร์ไดออกไซด์ (SO₂) <p>ความถี่ในการตรวจวัด</p> <ul style="list-style-type: none"> - ก๊าซคาร์บอนมอนอกไซด์ (CO) สารประกอบไฮโดรคาร์บอน (HC) ก๊าซไนโตรเจนไดออกไซด์ (NO₂) และก๊าซซัลเฟอร์ไดออกไซด์ (SO₂) ภายในพื้นที่โครงการทุก 6 เดือนตลอดระยะเวลาดำเนินการ <p>การรายงานผล</p> <ul style="list-style-type: none"> - จัดทำรายงานผลการปฏิบัติตามมาตรการป้องกันและแก้ไขผลกระทบสิ่งแวดล้อมทุก 6 เดือน และเสนอต่อหน่วยงานที่เกี่ยวข้องที่ระบุในพระราชบัญญัติส่งเสริมและรักษาคุณภาพสิ่งแวดล้อมแห่งชาติ (ฉบับที่ 2) พ.ศ.2561 <p>ผู้รับผิดชอบ</p> <ul style="list-style-type: none"> - เจ้าของโครงการ (บริษัท แอล เอช มอลส์ แอนด์ โฮเทล จำกัด) 	<p>ไม่มีฝุ่นละอองสะสม และดำเนินการตรวจวัดคุณภาพอากาศไว้แล้วในเดือนเมษายน 2566 และรายงานต่อหน่วยงานอนุญาตในเล่มรายงานฯในรายงานฉบับเดือน มกราคม ถึง มิถุนายน 2566</p> <p>จัดทำรายงานผลการปฏิบัติตามมาตรการฉบับเดือนมกราคม ถึง มิถุนายน 2566</p>	-	ภาพที่ 5

3. กำหนดให้หม้อแปลงไฟฟ้าโครงการเลือกให้มีระดับเสียงที่ระยะ 1 เมตรไม่เกิน 67 เดซิเบล (เอ)	ระดับเสียงไม่เกิน 67 เดซิเบลเอ	-	ภาพที่ 5
4. จัดให้มีพื้นที่สีเขียวโดยปลูกไม้ยืนต้นบริเวณโดยรอบแนวที่ดินโครงการ ได้แก่ มะพร้าว ปาล์มยะวา ประดู่ป่า จิกน้ำ และอินทนิลน้ำ ซึ่งต้นไม้ดังกล่าวเป็นแนวกันชนช่วยลดระดับเสียงจากโครงการได้อีกทางหนึ่ง	มีพื้นที่ปลูกไม้ยืนต้นไว้รอบแนวเขตที่ดินช่วยลดระดับเสียงดังที่เกิดจากการจราจรภายในโครงการ	-	ภาพที่ 4-2
มาตรการติดตามตรวจสอบผลกระทบสิ่งแวดล้อม <ul style="list-style-type: none"> - จัดให้มีส่วนรับเรื่องร้องเรียนผู้ที่ได้รับผลกระทบจากโครงการ - ตรวจสอบป้ายชื่อและสัญลักษณ์ต่าง ๆ เช่น ป้ายห้ามติดเครื่องยนต์ บ้ายจำกัดความเร็ว ให้อยู่ในสภาพดีมองเห็นชัดเจน ไม่ลบเลือน - ติดตามประเมินจากส่วนรับเรื่องร้องเรียนและความคิดเห็น หากพบว่ามีการร้องเรียนต้องแก้ไขปัญหาทันที - จัดให้มีการตรวจวัดระดับเสียง (Leq) 24 ชั่วโมง และระดับเสียงสูงสุด (Lmax) ภายในพื้นที่สถานีไฟฟ้าย่อย (Sub station) ดัชนีการตรวจวัด <ul style="list-style-type: none"> - ระดับเสียง (Leq) 24 ชั่วโมง - ระดับเสียงสูงสุด (Lmax) สถานที่ตรวจวัด <ul style="list-style-type: none"> - สถานีไฟฟ้าย่อย (Sub station) 	<p>ป้ายสัญลักษณ์ต่าง ๆ อยู่ในสภาพดี มองเห็นได้ชัดเจน</p> <p>ไม่พบว่ามีการร้องเรียนแต่อย่างใด</p> <p>ตรวจวัดระดับเสียงที่สถานีไฟฟ้าย่อยไว้แล้วพบว่าไม่เกินค่ามาตรฐานระดับเสียงเฉลี่ย 24 ชั่วโมงและระดับเสียงสูงสุด</p>	-	<p>ภาพที่ 4-4 และภาพที่ 4-5</p> <p>ภาพที่ 5</p>

7. จัดให้มีการแยกมิเตอร์สำหรับระบบบำบัดน้ำเสียโดยเฉพาะแยกจากระบบอื่น ๆ เพื่อให้สามารถติดตามตรวจสอบการใช้งานของระบบบำบัดน้ำเสียให้ได้และให้เกิดความมั่นใจว่าโครงการจะเดินระบบบำบัดน้ำเสียตลอดระยะเวลาที่เปิดดำเนินการ	มีมิเตอร์แยกสำหรับระบบบำบัดน้ำเสียโดยเฉพาะไว้แล้ว	-	ภาพที่ 5-13
มาตรการติดตามตรวจสอบผลกระทบสิ่งแวดล้อม วิธีการติดตามตรวจสอบ - จัดให้มีการตรวจสอบคุณภาพน้ำ ณ จุดก่อนและหลังออกจากระบบบำบัดน้ำเสียทุก 1 เดือน - ดัชนีตรวจวัด pH , BOD , Fat Oil&Grease , Suspended Solids , Total Dissolved Solids , Sulfide , TKN จุดเก็บตัวอย่างน้ำของโครงการ ดังนี้ <ul style="list-style-type: none"> • คุณภาพน้ำก่อนการบำบัด คือ บ่อปรับสมดุล (ระบบบำบัดน้ำเสียแบบ Deep Shaft และถังปรับสมดุล ระบบบำบัดน้ำเสียแบบ Activated Sludge) • คุณภาพน้ำทั้งหลังการบำบัด คือ บ่อสูบน้ำออก (ระบบบำบัดน้ำเสียแบบ Deep Shaft และถังปรับสมดุล ระบบบำบัดน้ำเสียแบบ Activated Sludge) • คุณภาพน้ำทั้งก่อนระบาย คือ บ่อตรวจคุณภาพน้ำทั้งพร้อมตะแกรงดักขยะ 	ตรวจสอบคุณภาพน้ำที่บ่อตรวจคุณภาพน้ำทั้งไว้แล้ว ในเดือนมกราคม ถึง มิถุนายน 2566	-	ภาพที่ 5

5. จัดให้มีผู้มีความรู้ความสามารถดูแลปรับปรุงคุณภาพน้ำในสระว่ายน้ำให้อยู่ในเกณฑ์มาตรฐาน	มีช่างชำนาญการดูแลสระว่ายน้ำอยู่ในเกณฑ์มาตรฐานตลอดเวลา	-	-
6. จัดให้มีตรวจวิเคราะห์คุณภาพน้ำทางชีววิทยาของน้ำสระว่ายน้ำสัปดาห์ละ 1 ครั้ง โดยเก็บตัวอย่าง อย่างน้อย 2 จุด ส่วนลึก และส่วนตื้น ในขณะที่มีผู้ใช้สระว่ายน้ำมากที่สุด และจัดทำเป็นสถิติให้เจ้าหน้าที่ตรวจสอบได้ โดยดัชนีที่ตรวจวัด ได้แก่ Coliform Bacteria และจุลินทรีย์กลุ่มที่ทำให้เกิดโรค(ได้แก่ Escherichia coli, Staphylococcus aureus , Pseudomonas aeruginosa)	ยังมิได้ทำการวิเคราะห์คุณภาพน้ำสระว่ายน้ำที่กำหนดสัปดาห์ละ 1 ครั้งแต่เป็นการเก็บตัวอย่างเดือนละ 1 ครั้ง	-	ภาพที่ 5
