5. ผลการดำเนินการตามมาตรการป้องกันและแก้ไขผลกระทบสิ่งแวดล้อม
ตารางที่ 3 เปรียบเทียบมาตรการป้องกันและแก้ไขผลกระทบสิ่งแวดล้อมที่กำหนดไว้ในรายงานการวิเคราะห์ผลกระทบสิ่งแวดล้อม
โครงการ Grand Centre Point Pattaya 2 ระยะเปิดดำเนินการ

แบบ ตต.3

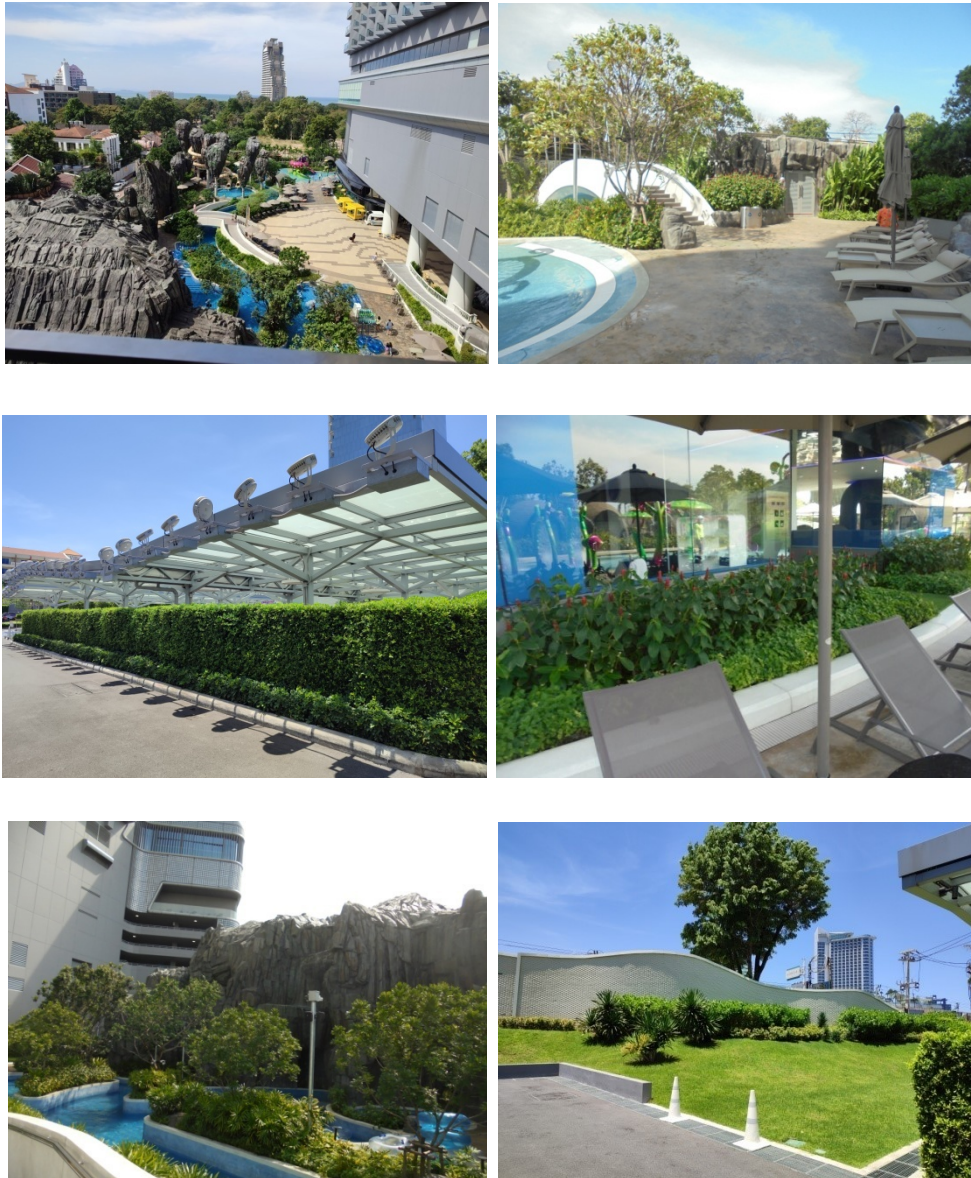
เงื่อนไขตามมาตรการป้องกันและแก้ไขผลกระทบสิ่งแวดล้อม	ผลการปฏิบัติตามมาตรการ	ปัญหา อุปสรรค และข้อเสนอแนะ	เอกสารอ้างอิง
1.ทรัพยากรสิ่งแวดล้อมทางกายภาพ 1.1 สภาพภูมิประเทศ 1. จัดให้มีรั้วรอบพื้นที่โครงการเพื่อกันขอบเขตพื้นที่ก่อสร้าง	มีรั้วกันขอบเขตพื้นที่โครงการ	-	ภาพที่ 3-1

2. จัดให้มีการปลูกไม้ยืนต้น ไม้พุ่มไม้คลุมดินภายในโครงการ เพื่อให้พืชช่วยยึดหน้าดิน	ปลูกไม้ยืนต้น ไม้พุ่ม ไม้คลุมดินไว้ภายในโครงการ	-	ภาพที่ 3-1
มาตรการติดตามตรวจสอบผลกระทบสิ่งแวดล้อม วิธีการติดตามตรวจสอบ 1. ดูแลสภาพรั้วโครงการให้สมบูรณ์ มั่นคงแข็งแรง ผู้รับผิดชอบ - เจ้าของโครงการ (บริษัท แอล เอช มอลส์ แอนด์ โฮเทล จำกัด)	สภาพรั้วมีความมั่นคงแข็งแรง	-	ภาพที่ 3-1

5. จัดให้มีพื้นที่สีเขียวภายในโครงการ ขนาดพื้นที่รวม 1,400 ตารางเมตร เพื่อให้ต้นไม้ดังกล่าวดูดซับมลพิษจากที่จอดรถของโครงการ โดยพันธุ์ไม้ที่โครงการเลือกปลูกมีอัตราการสังเคราะห์แสง 279.98 มิล หรือคิดเป็น 12,319.12 กรัมซึ่งมากกว่าปริมาณก๊าซคาร์บอนมอนอกไซด์ที่เกิดจากรถในโครงการ 10,068.45 กรัม/วัน ต้นไม้ในโครงการดูดซับได้เพียงพอ	มีพื้นที่สีเขียวไว้แล้ว และดูแลให้มีการเจริญเติบโตไว้เป็นอย่างดี สามารถลดมลพิษภายในโครงการ	-	ภาพที่ 3-1

ภาพที่ 3-1 พื้นที่สีเขียวชั้นล่าง และดูแลรักษาด้านไม้บริเวณพื้นที่สีเขียว

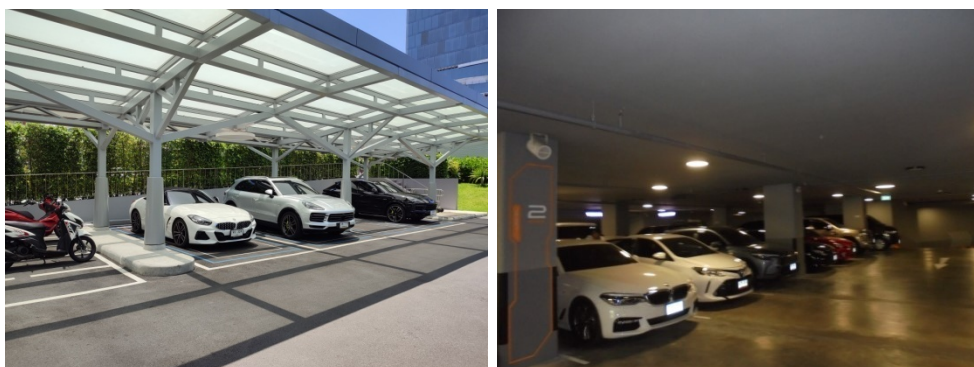
2) มลพิษทางอากาศ 1. จัดให้บริเวณที่จอดรถภายในอาคาร เป็นระบบระบายอากาศแบบธรรมชาติ มีลักษณะเปิดโล่งไม่ปิดทึบเพื่อให้ลมพัดผ่านตลอดเวลาอากาศหมุนเวียนได้สะดวก จึงไม่มีการสะสมของมลพิษในบริเวณที่จอดรถ	บริเวณที่จอดรถและอาคารจอดรถมีการระบายอากาศแบบธรรมชาติ (มีลมแรง)	-	ภาพที่ 3-2

ภาพที่ 3-2 พื้นที่จอดรถด้านหน้าโครงการและที่จอดรถบนอาคารโรงแรม

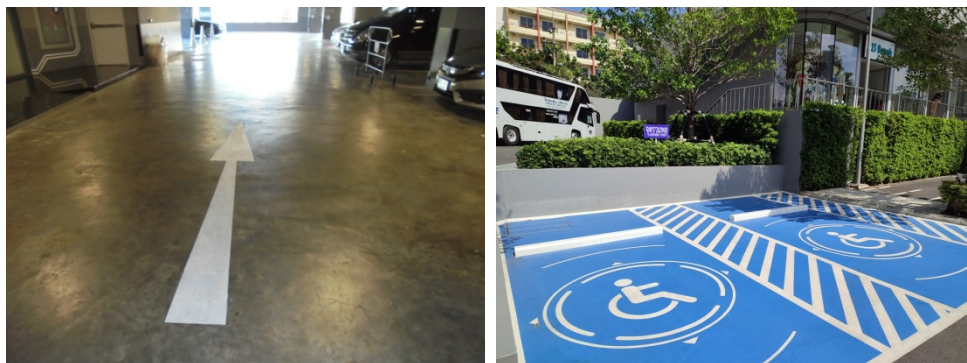
1.2 คุณภาพอากาศ 1)ฝุ่นละออง 1. ควบคุมความเร็วของรถภายในโครงการ เช่น บ้ายเลี้ยวซ้าย บ้ายเลี้ยวขวา จุดติดตั้งกระจกโค้ง สันชะลอความเร็วเพื่อไม่ให้เกิดการฟุ้งกระจายของฝุ่นบนผิวถนน โดยโครงการจัดให้มีคันชะลอความเร็ว มีขนาด ความสูง 0.04 เมตร ความกว้าง 1.24 เมตร จำนวน 8 จุดเพื่อชะลอความเร็วของรถ และลดเสียงจากการแล่นของรถยนต์ดูแลรักษาความสะอาดถนนภายในโครงการเป็นประจำสม่ำเสมอ	ควบคุมความเร็วรถไว้แล้วโดยติดตั้งป้ายแสดงทิศทางการวิ่งรถ	-	ภาพที่ 3-4

2. จัดทำป้ายและสัญลักษณ์จราจรบนพื้นทางให้ชัดเจนและไม่ก่อให้เกิดความสับสนของผู้ขับขี่ ทำให้การเคลื่อนตัวของรถในโครงการทำได้อย่างดี และปลอดภัย	มีป้ายแสดงทิศทางการวิ่งรถไว้แล้ว เป็นลูกศรแสดงทิศทางการวิ่งรถ	-	ภาพที่ 3-4

2. ติดตั้งป้ายห้ามติดเครื่องยนต์ทิ้งไว้ภายในบริเวณพื้นที่จอดรถให้สามารถสังเกตเห็นอย่างชัดเจนและทั่วถึง	ติดป้ายห้ามติดเครื่องยนต์ทิ้งไว้บริเวณที่จอดรถ	-	ภาพที่ 3-4

4. จัดทำป้ายและสัญลักษณ์จราจรบนพื้นทางให้ชัดเจนและไม่ก่อให้เกิดความสับสนของผู้ขับขี่ ทำให้การเคลื่อนตัวของรถในโครงการ และบริเวณทางเข้า-ออกโครงการสามารถทำได้อย่างดีและปลอดภัย	มีป้ายสัญลักษณ์ทิศทางการเดินรถบนพื้นทางไว้แล้ว	-	ภาพที่ 3-4

ภาพที่ 3-4 ลูกศรแสดงทิศทางการวิ่งรถ และที่จอดรถสำหรับผู้พิการและทุพพลภาพ

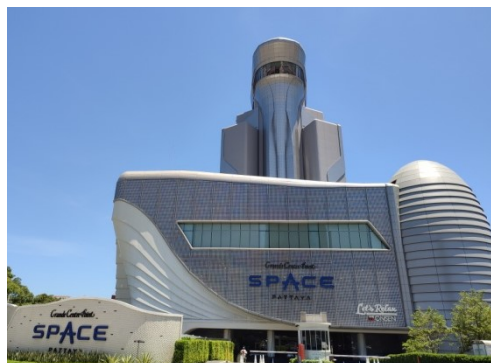
3.7 การอนุรักษ์พลังงาน 1. ออกแบบค่าการถ่ายเทความร้อนรวมของผนังด้านนอกอาคาร (Overall Thermal Transfer Value : OTTV) และค่าการถ่ายเทความร้อนรวมของหลังคาอาคาร (Roof Thermal Transfer Value : RTTV) จากการคำนวณหาค่า OTTV และ RTTV ออกแบบให้มีค่าไม่เกินข้อกำหนดตามกฎหมายกำหนดประเภทหรือขนาดของอาคารและมาตรฐาน หลักเกณฑ์ และวิธีในการออกแบบอาคารเพื่อการอนุรักษ์พลังงาน พ.ศ.2552 กล่าวคือ <ul style="list-style-type: none"> - ค่าการถ่ายเทความร้อนรวมของผนังด้านนอกของอาคารในส่วนที่มีการปรับอากาศของอาคาร (ค่า OTTV) รายละเอียดดังนี้ <ul style="list-style-type: none"> • อาคารโรงแรม (อาคาร A) เท่ากับ 29.85 วัตต์/ตร.ม.ซึ่งไม่เกิน 30 วัตต์/ตร.ม. • อาคารพาณิชย์ (อาคาร B) เท่ากับ 29.38 วัตต์/ตร.ม.ซึ่งไม่เกิน 30 วัตต์/ตร.ม. - ค่าการถ่ายเทความร้อนรวมของหลังคาอาคารในส่วนที่มีการปรับอากาศของอาคาร (ค่า RTTV) รายละเอียดดังนี้ 	ออกแบบอาคารมีค่าถ่ายเทความร้อนรวมของผนังด้านนอกอาคาร OTTV และก่อสร้างตามแบบที่กำหนดไว้อย่างเคร่งครัด ออกแบบอาคารมีค่าถ่ายเทความร้อนรวมของหลังคาอาคาร RTTV และก่อสร้างตามแบบที่กำหนดไว้อย่างเคร่งครัด	-	ภาพที่ 3-5

ภาพที่ 3-5 สถาปัตยกรรมใช้สีอ่อน และมีราวกันตกที่ระเบียงห้องพักและช่องเปิดระบายอากาศ

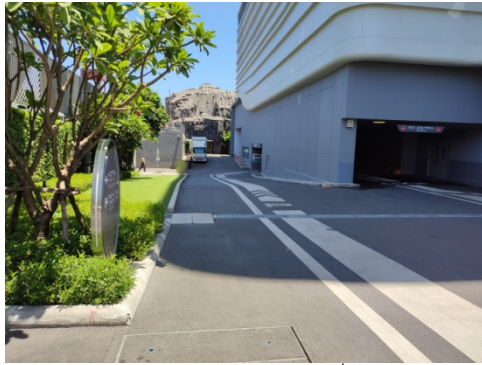
1.4 คุณภาพน้ำ 1. จัดให้มีระบบบำบัดน้ำเสียชนิดตะกอนเร่ง (Activated Sludge-Extended Aeration) จำนวน 1 ชุด ออกแบบให้รองรับปริมาณน้ำเสียได้ 540 ลบ.ม./วันเพื่อบำบัดน้ำเสียได้ 540 ลบ.ม./วันเพื่อบำบัดน้ำเสียให้มีค่า BOD ในน้ำทิ้งไม่เกิน 20 มก./ลิตร	มีระบบบำบัดน้ำเสียชนิดตะกอนเร่งไว้แล้ว	-	ภาพที่ 3-7

2.2 นิเวศวิทยาทางน้ำ 1. ดูแลรักษาระบบบำบัดน้ำเสียให้สามารถทำงานได้อย่างต่อเนื่องและมีประสิทธิภาพ	ดูแลรักษาระบบบำบัดน้ำเสียไว้อย่างต่อเนื่อง	-	ภาพที่ 3-7
มาตรการติดตามตรวจสอบผลกระทบสิ่งแวดล้อม - ปฏิบัติตามมาตรการติดตามตรวจสอบผลกระทบสิ่งแวดล้อมที่ระบุในหัวข้อ 1.4 เรื่องคุณภาพน้ำ อย่างเคร่งครัด	ปฏิบัติตามมาตรการเรื่องคุณภาพน้ำอย่างเคร่งครัด(เก็บตัวอย่างวิเคราะห์คุณภาพน้ำทั้ง)	-	-

1. ปฏิบัติตามมาตรการติดตามตรวจสอบผลกระทบสิ่งแวดล้อมที่ระบุในหัวข้อ 1.4 เรื่องคุณภาพน้ำอย่างเคร่งครัด	ปฏิบัติตามมาตรการติดตามตรวจสอบเครื่องคุณภาพน้ำอย่างเคร่งครัด	-	ภาพที่ 3-7

ภาพที่ 3-7 บริเวณบ่อบำบัดน้ำเสียของโครงการ

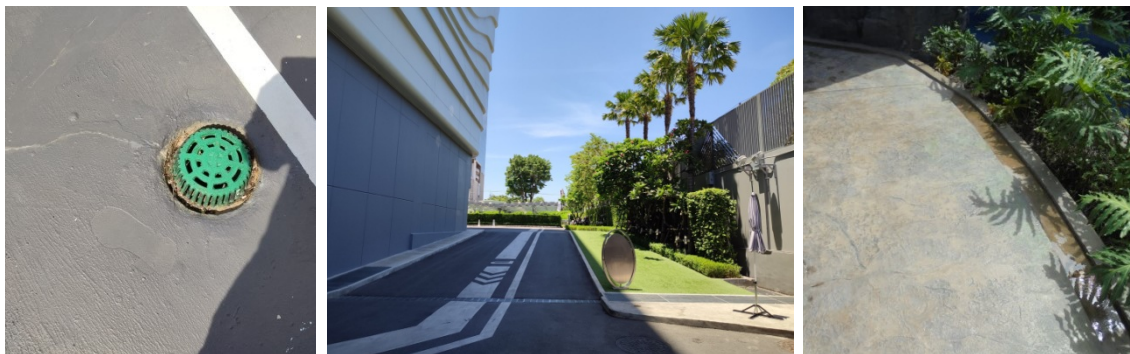
3. จัดให้มีการเฝ้าระวังและการติดตามข่าวสารเหตุการณ์น้ำท่วม หากมีแนวโน้มที่ทำให้ระดับน้ำท่วมสูงขึ้น โครงการจะแจ้งผู้มาใช้บริการภายในโครงการทราบและประชุมทีมบริหารอาคารเพื่อหาแนวทางป้องกันร่วมกันต่อไป	เฝ้าระวังข่าวน้ำท่วม ปัจจุบันยังไม่พบน้ำท่วมบริเวณพื้นที่โครงการและบริเวณใกล้เคียง	-	-
มาตรการติดตามตรวจสอบผลกระทบสิ่งแวดล้อม วิธีการติดตามตรวจสอบ 1. ตรวจสอบดูแลบ่อกักน้ำของระบบระบายน้ำเป็นประจำทุกเดือน เพื่อป้องกันให้มีการสะสมของตะกอนดินในบ่อกักน้ำที่เป็นสาเหตุให้เกิดการอุดตัน ซึ่งเป็นอุปสรรคในการระบายน้ำ ความถี่การตรวจวัด - เดือนละ 1 ครั้ง ตลอดระยะเวลาเปิดดำเนินการ ผู้รับผิดชอบ - เจ้าของโครงการ (บริษัท แอล เอช มอลล์ แอนด์ โฮเทล จำกัด)	ไม่พบว่ามีตะกอนดินสะสมและอุดตันแต่อย่างใด	-	ภาพที่ 3-12

ภาพที่ 3-12 ทางระบายน้ำไม่มีเศษขยะอุดตัน

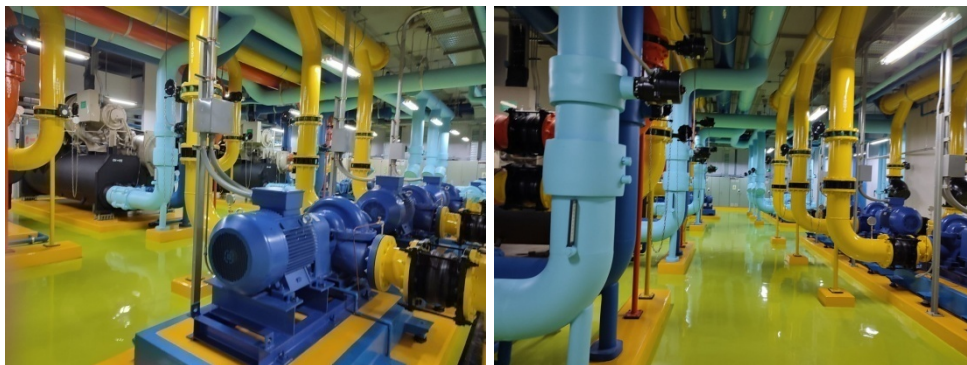
8. โครงการจะต้องควบคุมพนักงานของโครงการให้รีบซ่อมแซมทันที	ยังไม่มีการรั่วซึม ทางโครงการดูแลไว้อย่างสม่ำเสมอ	-	ภาพที่ 3-19
มาตรการติดตามตรวจสอบผลกระทบสิ่งแวดล้อม - ตรวจสอบเส้นท่อประปาและการทำงานของเครื่องสูบน้ำและวาล์วต่าง ๆ เดือนละ 1 ครั้ง ตลอดระยะเวลาเปิดดำเนินการ หากพบเหตุบกพร่อง ต้องดำเนินการแก้ไขทันที - ดูแลทำความสะอาดถังเก็บน้ำใช้ 6 เดือน/ครั้ง ตลอดระยะเวลาเปิดดำเนินการ ผู้รับผิดชอบ - เจ้าของโครงการ (บริษัท แอล เอช มอลล์ แอนด์ โฮเทล จำกัด)	เส้นท่อประปา เครื่องสูบน้ำ ทำงานอย่างเป็นปกติยังไม่เกิดเหตุบกพร่อง	-	ภาพที่ 3-13

ภาพที่ 3-13 ห้องเครื่องสูบน้ำประปา

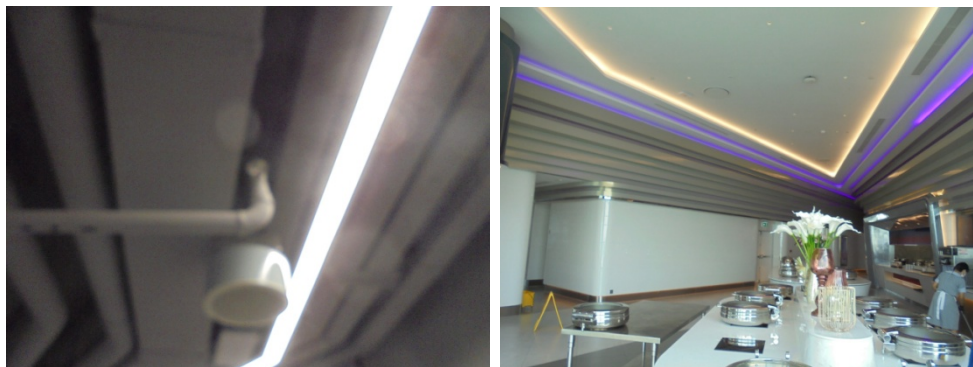
เงื่อนไขตามมาตรการป้องกันและแก้ไขผลกระทบสิ่งแวดล้อม	ผลการปฏิบัติตามมาตรการ	ปัญหา อุปสรรค และข้อเสนอแนะ	เอกสารอ้างอิง
<ul style="list-style-type: none"> - ค่าการถ่ายเทความร้อนรวมของหลังคาอาคารในส่วนที่มีการปรับอากาศของอาคาร (ค่า RTTV) รายละเอียดดังนี้ <ul style="list-style-type: none"> • อาคารโรงแรม (อาคาร A) เท่ากับ 5.29 วัตต์/ตร.ม.ซึ่งไม่เกิน 30 วัตต์/ตร.ม. • อาคารพาณิชย์ (อาคาร B) เท่ากับ 3.43 วัตต์/ตร.ม.ซึ่งไม่เกิน 30 วัตต์/ตร.ม. 		-	-
<p>2. ระบบไฟฟ้าแสงสว่าง</p> <ul style="list-style-type: none"> - การใช้ไฟฟ้าส่องสว่างภายในอาคาร ต้องให้ได้ระดับความส่องสว่างสำหรับงานแต่ละประเภทอย่างเพียงพอ และเป็นไปตามกฎหมายว่าด้วยการควบคุมอาคารหรือกฎหมายเฉพาะว่าด้วยการนั้นกำหนด - อุปกรณ์ไฟฟ้าสำหรับใช้ส่องสว่างภายในอาคารมีค่ากำลังไฟฟ้าส่องสว่างภายในอาคารมีค่ากำลังไฟฟ้าสูงสุด 12 วัตต์ต่อตารางเมตรของพื้นที่ใช้งาน ซึ่งไม่เกิน 12 วัตต์ต่อตารางเมตรพื้นที่ใช้งาน 	มีการออกแบบให้มีไฟฟ้าส่องสว่างซ่อนหลอดไฟที่เพดานของห้อง และเป็นหลอดประหยัดพลังงาน มีค่าไฟฟ้าส่องสว่างสูง	-	ภาพที่ 3-15

ภาพที่ 3-15 หลอดไฟส่องสว่าง เป็นหลอดประหยัดไฟ

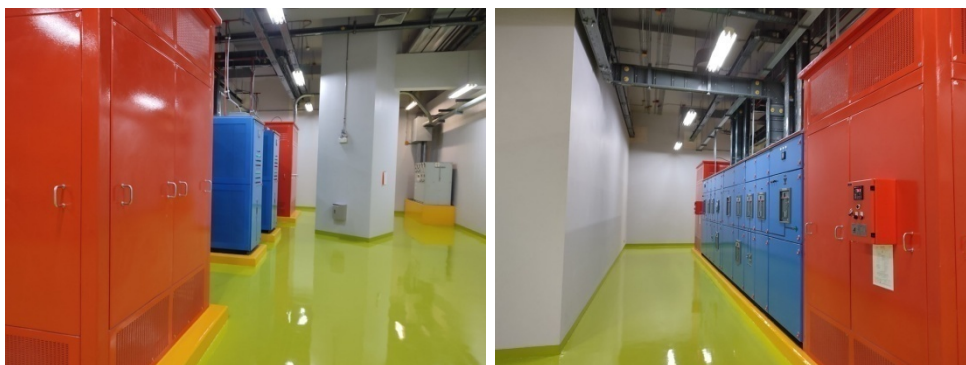
3.6 ระบบไฟฟ้า 1. โครงการติดตั้งระบบไฟฟ้า ดังนี้ - ระบบไฟฟ้าปกติ โครงการจะรับกระแสไฟฟ้าแรงสูงผ่านหม้อแปลง โดยแปลงไฟฟ้าแรงสูงขนาด 22 KV ผ่านหม้อแปลงไฟฟ้าชนิด Dry Type ขนาด 2,500 KVA จำนวน 2 ชุด แปลงไฟ 22 KV เป็น 400/230V เพื่อจ่ายไฟไปยัง Load ต่าง ๆ ในภาวะปกติ - ระบบไฟฟ้าฉุกเฉิน โครงการจัดให้มีเครื่องกำเนิดไฟฟ้าขนาด 900 KVA จำนวน 1 ชุด และ Battery ขนาด 24 V สามารถสำรองไฟได้นาน 8 ชั่วโมง	ระบบไฟฟ้าปกติ รับกระแสไฟฟ้าแรงสูง โดยจัดให้มีห้องเครื่องไฟฟ้าอยู่ในโครงการเป็นชนิด Dry Type ขนาด 2,500 KVA ไว้แล้ว สำหรับจ่ายไฟในภาวะปกติ	-	ภาพที่ 3-16

2. จัดให้มีเครื่องตรวจจับควัน (Smoke Detector) ภายในห้องหม้อแปลงไฟฟ้า	ติดตั้งเครื่องตรวจจับควันไว้แล้วในห้องหม้อแปลงไฟฟ้า	-	ภาพที่ 3-16

เงื่อนไขตามมาตรการป้องกันและแก้ไขผลกระทบสิ่งแวดล้อม	ผลการปฏิบัติตามมาตรการ	ปัญหา อุปสรรค และข้อเสนอแนะ	เอกสารอ้างอิง
3. ติดป้ายเตือนแสดงข้อความ “อันตรายไฟฟ้าแรงสูง” และ “เฉพาะเจ้าหน้าที่ที่เกี่ยวข้องเท่านั้น” ให้เห็นชัดเจนติดไว้ที่จุดติดตั้งหม้อแปลงไฟฟ้า	มีป้ายเตือนอันตรายไว้ภายในห้องหม้อแปลงไฟฟ้า	-	-
มาตรการติดตามตรวจสอบผลกระทบสิ่งแวดล้อม วิธีการติดตามตรวจสอบ 1. จัดให้มีพนักงานของโครงการคอยดูแล เฝ้าระวัง กรณีพบสิ่งผิดปกติกับหม้อแปลงไฟฟ้าให้ประสานกับการไฟฟ้าส่วนภูมิภาคเมืองพัทยา เพื่อเข้ามาแก้ไขโดยทันที ผู้รับผิดชอบ - เจ้าของโครงการ (บริษัท แอล เอช มอลล์ แอนด์ โฮเทล จำกัด)	พนักงานคอยตรวจสอบดูแลหม้อแปลงไฟฟ้าไว้แล้ว อยู่ในสภาพดี พร้อมใช้งาน	-	ภาพที่ 3-16

ภาพที่ 3-16 ห้องหม้อแปลงไฟฟ้าติดตั้งอุปกรณ์แจ้งเหตุเพลิงไหม้และอุปกรณ์ดับเพลิง

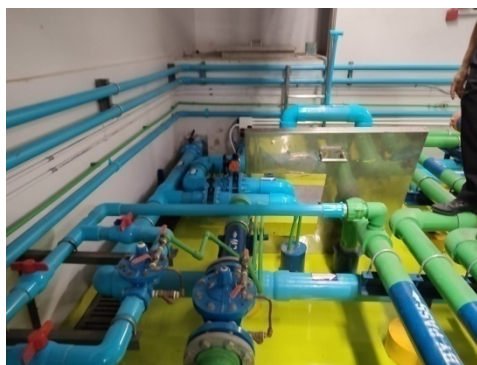
3. จัดให้มีเจ้าหน้าที่คอยดูแลรักษาระบบเส้นท่อประปาให้อยู่ในสภาพดี	มีเจ้าหน้าที่ดูแลท่อประปาไว้แล้วอยู่ในสภาพดี	-	ภาพที่ 3-19
4. ออกแบบโดยเลือกสุขภัณฑ์ที่ประหยัดน้ำหรืออุปกรณ์ที่มีประสิทธิภาพสูงทั้งก๊อกประหยัดน้ำชักโครก และหัวฉีดประหยัดน้ำ	ใช้สุขภัณฑ์ประหยัดน้ำ	-	ภาพที่ 3-41

7. จัดให้มีช่างซ่อมบำรุงซึ่งทำหน้าที่ตรวจสอบรอยรั่วของอุปกรณ์ที่ใช้อย่างสม่ำเสมอเป็นประจำทุกเดือน หากพบการรั่วซึมให้รีบซ่อมแซมทันที	มีช่างซ่อมบำรุงไว้อย่างสม่ำเสมอไม่มีรอยรั่วซึม	-	ภาพที่ 3-19

ภาพที่ 3-19 ตรวจสอบระบบท่อส่งน้ำประปา อยู่ในสภาพดี ไม่มีจุดรั่วซึม

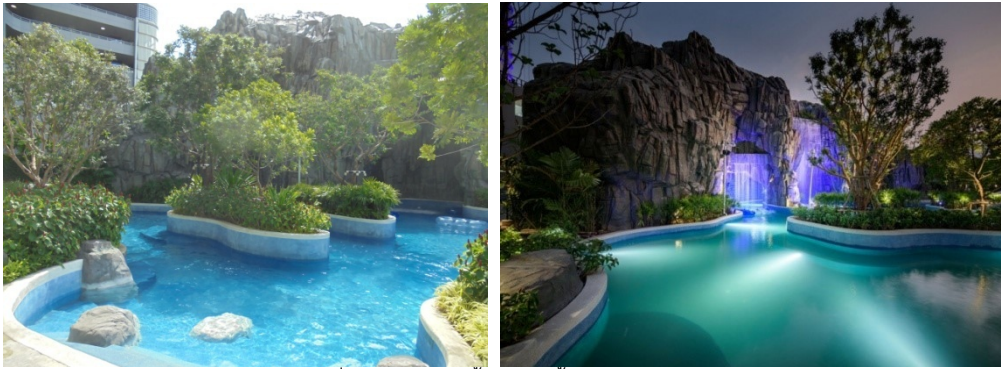
เงื่อนไขตามมาตรการป้องกันและแก้ไขผลกระทบสิ่งแวดล้อม	ผลการปฏิบัติตามมาตรการ	ปัญหา อุปสรรค และข้อเสนอแนะ	เอกสารอ้างอิง
3.2 สระว่ายน้ำ 1) โครงสร้างสระว่ายน้ำ 1. โครงสร้างของสระว่ายน้ำเป็นคอนกรีตเสริมเหล็กมีความมั่นคงแข็งแรง น้ำซึมไม่ได้ ผนังเรียบอยู่ในสภาพดีและทำความสะอาดง่าย	โครงสร้างสระว่ายน้ำเป็นคอนกรีตเสริมเหล็ก	-	ภาพที่ 3-20 ภาพที่ 3-21

3. พื้นสระว่ายน้ำ ต้องทำด้วยวัสดุ แข็งแรง เรียบ ไม่ดูดซึมน้ำ ทำความสะอาดง่าย ไม่ลื่น อยู่ในสภาพดี	พื้นสระว่ายน้ำ เป็นกระเบื้องไม่ดูดซึมน้ำ	-	ภาพที่ 3-20 ภาพที่ 3-21
มาตรการติดตามตรวจสอบผลกระทบสิ่งแวดล้อม วิธีการติดตามตรวจสอบ 1. ตรวจสอบสภาพพื้นสระว่ายน้ำให้อยู่ในสภาพดี ไม่แตกร้าว เป็นประจำสม่ำเสมอ ความถี่การตรวจวัด - สัปดาห์ละ 1 ครั้ง ตลอดระยะเวลาเปิดดำเนินการ ผู้รับผิดชอบ - เจ้าของโครงการ (บริษัท แอล เอช มอลล์ แอนด์ โฮเทล จำกัด)	สภาพพื้นสระว่ายน้ำอยู่ในสภาพดี	-	ภาพที่ 3-20 ภาพที่ 3-21

2) มาตรการด้านความปลอดภัยและอุบัติเหตุจากการจมน้ำ 1. จัดให้มีไฟฟ้าส่องสว่างเพียงพอทั่วบริเวณสระว่ายน้ำให้มองเห็นได้ชัดเจน เพื่อความปลอดภัยในการใช้สระว่ายน้ำในเวลากลางคืน	มีไฟฟ้าส่องสว่างไว้อย่างเพียงพอ	-	ภาพที่ 3-20

2. เดินระบบกรองวันละ 1 ครั้ง ครั้งละ 2 ชั่วโมง ทั้งนี้ขึ้นอยู่กับความขุ่นของน้ำในสระ ว่ายน้ำกรณีที่น้ำขุ่นให้ดำเนินการเดินระบบทันทีจนกว่าน้ำในสระว่ายน้ำจะใส หลังจากนั้นดำเนินการเดินระบบวันละ 1 ครั้ง ครั้งละ 2 ชั่วโมง ในช่วงที่สระว่ายน้ำ ปิดบริการ	เดินระบบกรองวันละ 1 ครั้งครั้งละ 2 ชั่วโมงไว้แล้ว สระว่ายน้ำมี สภาพน้ำที่ใส ไม่สังเกตเห็นตะกอน	-	ภาพที่ 3-20 ภาพที่ 3-21

ภาพที่ 3-20 สระว่ายน้ำบริเวณชั้น 1 (Water Park)

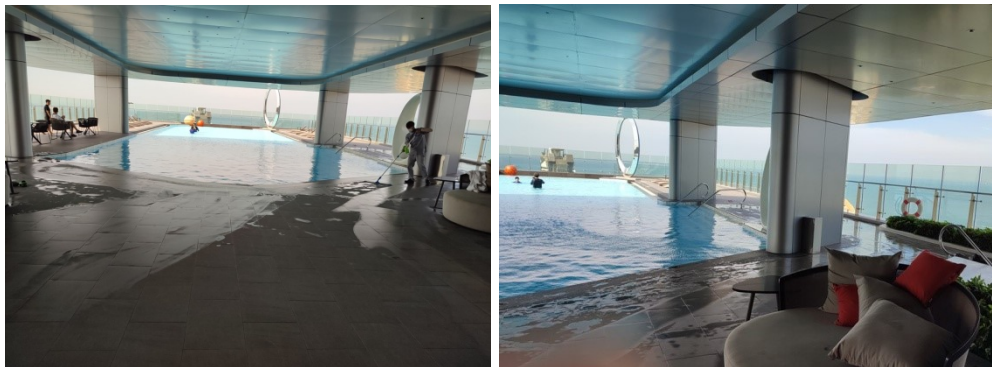
ภาพที่ 3-21 สระว่ายน้ำที่ชั้น 6 (Sky Cool)

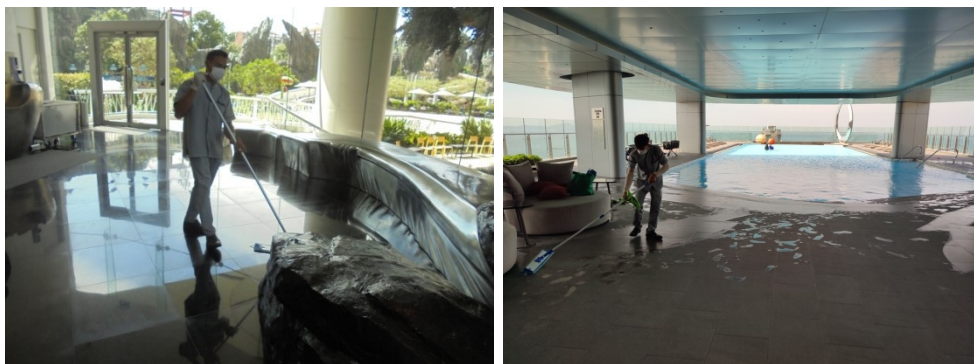
3. จัดให้มีการทำความสะอาดไม่ให้ขอบสระและทางเดินขอบสระเปียก ลื่น ตลอดระยะเวลาที่เปิดให้บริการสระว่ายน้ำ	ทำความสะอาดขอบสระและทางเดินไว้เสมอ	-	ภาพที่ 3-22

5. จัดให้มีผู้มีความรู้ความสามารถดูแลปรับปรุงคุณภาพน้ำในสระว่ายน้ำให้อยู่ในเกณฑ์มาตรฐาน	ดูแลคุณภาพน้ำในสระไว้อย่างต่อเนื่อง	-	ภาพที่ 3-23
มาตรการติดตามตรวจสอบผลกระทบสิ่งแวดล้อม วิธีการติดตามตรวจสอบ - จัดให้มีพนักงานทำความสะอาดคอยดูแลทำความสะอาดไม่ให้มีน้ำจากบริเวณทางเดิน ไหลลงสู่สระว่ายน้ำเนื่องจากทำให้น้ำในสระสกปรกเกิดการปนเปื้อน โดยต้องทำความสะอาดบริเวณสระว่ายน้ำทุกวัน หลังจากปิดใช้สระว่ายน้ำแล้ว	มีพนักงานทำความสะอาดบริเวณทางเดินสระว่ายน้ำไว้ อย่างสม่ำเสมอ	-	ภาพที่ 3-22

ภาพที่ 3-22 ทำความสะอาดรอบสระว่ายน้ำให้สะอาดและแห้งอยู่เสมอ

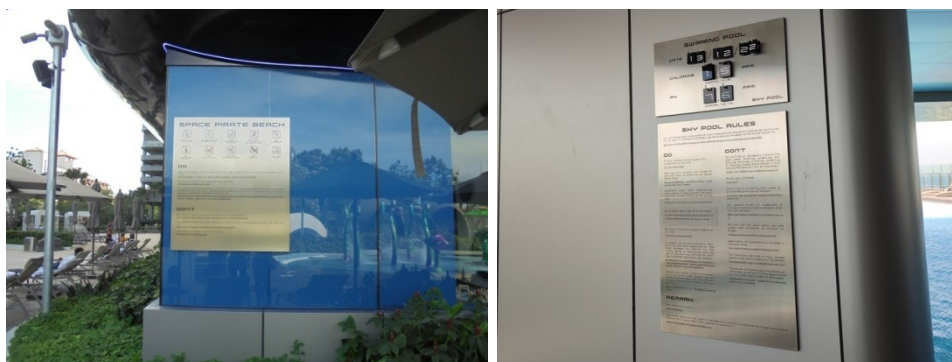
3. ดำเนินการดูดตะกอน ล้างตะไคร่น้ำ และตักเศษผงสัปดาห์ละ 1 ครั้ง	ดูดตะกอน ล้างตะไคร่น้ำทุกสัปดาห์	-	-
4. จัดให้มีป้ายแสดงกฎข้อปฏิบัติสำหรับผู้ใช้สระว่ายน้ำ โดยมีข้อความอย่างน้อย ดังนี้ <ul style="list-style-type: none"> - ต้องสวมใส่ชุดว่ายน้ำที่สะอาดในการลงใช้สระว่ายน้ำ - จำนวนสูงสุดผู้ใช้สระว่ายน้ำ - ต้องชำระล้างร่างกายก่อนลงใช้สระว่ายน้ำทุกครั้งและห้ามทำสระว่ายน้ำสกปรก - ผู้ที่เป็นตาแดง ผิวน้ำ หวัด หนูเป็นน้ำหนวกหรือโรคติดต่ออื่น ๆ ห้ามใช้สระว่ายน้ำ - ห้ามปัสสาวะป้อนน้ำลาย หรือสิ่งน้ำมูลลงในน้ำ 	มีข้อปฏิบัติสำหรับผู้ใช้สระว่ายน้ำติดไว้บริเวณสระว่ายน้ำ	-	ภาพที่ 3-23

3-23 ป้ายแสดงกฎระเบียบในการใช้สระว่ายน้ำ และแสดงค่าตรวจคุณภาพน้ำในสระว่ายน้ำ (pH , Chlorine)

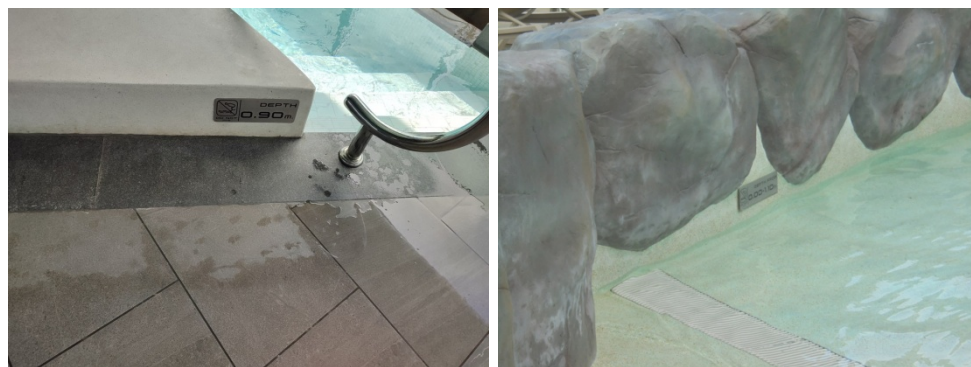
2. จัดให้มีป้ายบอกระดับความลึกหรือเลขวัดระดับความลึกที่สามารถมองเห็นได้ชัดเจน โดยมีตัวเลขแสดงความลึกเป็นระยะ ๆ อย่างน้อย 3 ระยะ	มีป้ายบอกความลึกของสระว่ายน้ำ	-	ภาพที่ 3-25

ภาพที่ 3-25 ป้ายบอกความลึกสระว่ายน้ำ

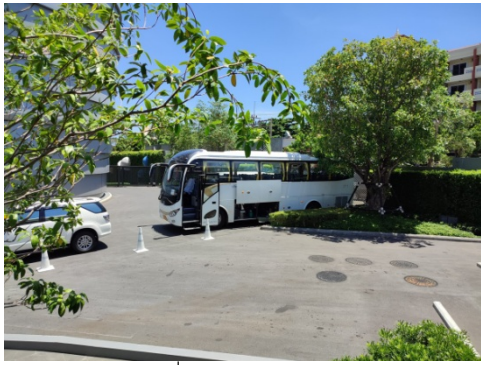
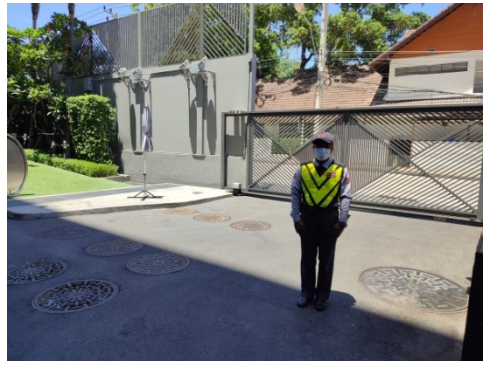
3. โครงการต้องจัดให้มีเจ้าหน้าที่ควบคุมและตรวจสอบการปฏิบัติตามมาตรการอย่างเคร่งครัด	มีเจ้าหน้าที่ดูแลอำนวยความสะดวกการจราจรไว้แล้ว	-	ภาพที่ 3-28

ภาพที่ 3-28 จุดจอดรถบัส ที่จุดตรวจรับส่งด้านหน้าโครงการและยามรักษาความปลอดภัย ดูแลอำนวยความสะดวกด้านการจราจร

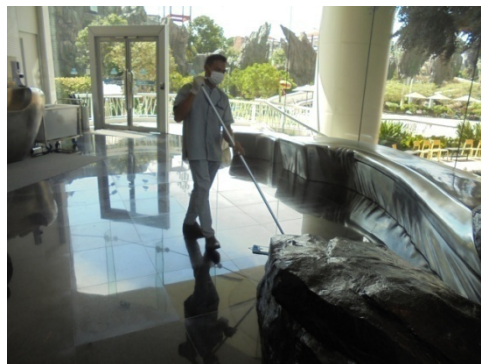
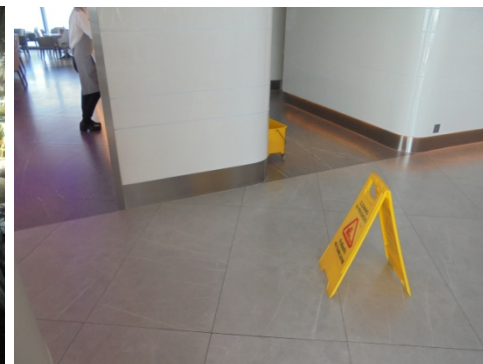
เงื่อนไขตามมาตรการป้องกันและแก้ไขผลกระทบสิ่งแวดล้อม	ผลการปฏิบัติตามมาตรการ	ปัญหา อุปสรรค และข้อเสนอแนะ	เอกสารอ้างอิง
มาตรการติดตามตรวจสอบผลกระทบสิ่งแวดล้อม วิธีการติดตามตรวจสอบ 1. ทำความสะอาดถนนภายในโครงการทุกวัน ตลอดระยะเวลาเปิดดำเนินการ 2. จัดส่งรับเรื่องร้องเรียนผู้ที่ได้รับผลกระทบจากโครงการ 3. ติดตามประเมินจากส่วนรับเรื่องร้องเรียนและความคิดเห็น หากพบว่ามีเรื่องร้องเรียนต้องแก้ไขปัญหานั้นที่ ผู้รับผิดชอบ - เจ้าของโครงการ (บริษัท แอล เอช มอลส์ แอนด์ โฮเทล จำกัด)	ทำความสะอาดพื้นที่โครงการทุกวัน ไม่พบเรื่องร้องเรียน ยังไม่มีเรื่องร้องเรียนที่ต้องแก้ไข	-	ภาพที่ 3-29

ภาพที่ 3-29 พนักงานคอยทำความสะอาดไว้อย่างสม่ำเสมอ และตั้งป้ายบอกบริเวณที่ทำความสะอาด

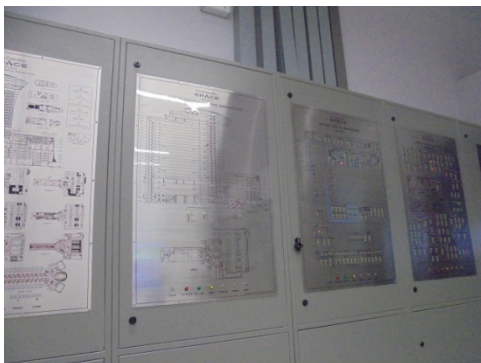
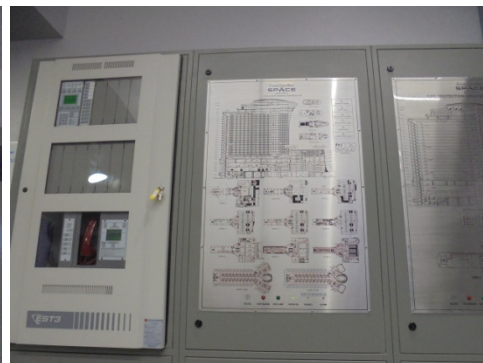
7) ลิฟต์ดับเพลิง โครงการจะจัดให้มีลิฟต์ดับเพลิงซึ่งมี คุณสมบัติตามกฎหมายกระทรวงฉบับที่ 33 (พ.ศ.2535) แก้ไขเพิ่มเติมตามกฎหมายกระทรวงฉบับที่ 50 (พ.ศ.2540) ออกตามความในพระราชบัญญัติควบคุมอาคารพ.ศ.2522โดยมีขนาดพื้นที่หน้าโถงลิฟต์ดับเพลิง 15.91-28.42 ตารางเมตร สามารถขึ้น-ลงได้จากชั้นที่ 1 ถึง ชั้นที่ 27	ติดตั้งลิฟต์ดับเพลิงของโครงการไว้แล้วและมีคุณสมบัติตามกฎหมายกระทรวงฉบับที่ 33	-	-
ระบบเตือนอัคคีภัย 1) แผงควบคุม(Fire Alarm Control Panel) : FCP ทำหน้าที่เป็นจุดศูนย์รวมการรับ-ส่งสัญญาณตรวจรับ โดยเมื่ออุปกรณ์ชุดแจ้งเหตุที่ติดตั้งไว้เริ่มทำงานจะส่งสัญญาณไปยังแผงควบคุม เพื่อให้เจ้าหน้าที่ในห้องควบคุมตรวจสอบ และหากเป็นเหตุเพลิงไหม้จะส่งสัญญาณแจ้งเหตุให้ทราบทั่วทั้งอาคาร	จัดให้มีแผงควบคุมสำหรับเป็นศูนย์รวมรับส่งสัญญาณแจ้งเหตุเพลิงไหม้ของโครงการ	-	ภาพที่ 3-30

ภาพที่ 3-30 ตู้ควบคุมสัญญาณเตือนอัคคีภัย

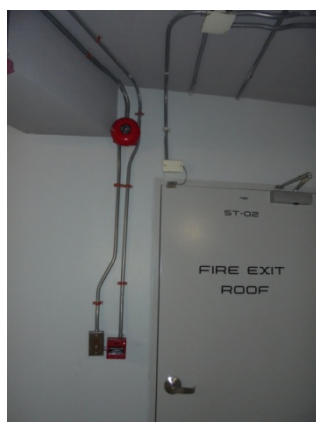
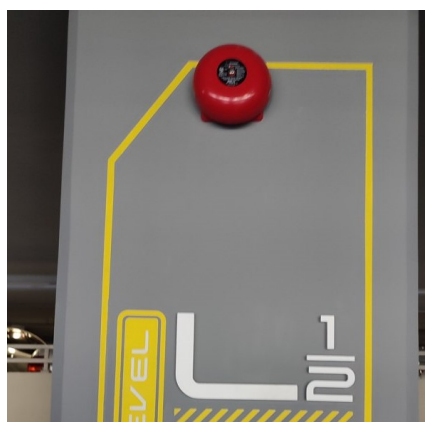
2) เครื่องตรวจจับควัน(Smoke Detector)เป็นตัวรับกลุ่มควันที่เกิดจากเพลิงไหม้ภายในอาคารและส่งสัญญาณไปยังแผงควบคุม เพื่อให้เจ้าหน้าที่ในห้องควบคุมทราบ และส่งสัญญาณแจ้งเหตุให้ทราบทั่วทั้งอาคาร โดยมีรายละเอียดการติดตั้งดังนี้	ติดตั้งเครื่องตรวจจับควัน ไว้ทั่วทั้งอาคาร	-	ภาพที่ 3-33

4) โทรศัพท์แจ้งเหตุฉุกเฉิน (Fire Telephone jack) เป็นโทรศัพท์แจ้งเหตุฉุกเฉิน ซึ่งจะติดตั้งไว้ที่หน้าบันไดทุกจุด และโถงลิฟต์ดับเพลิง ของอาคารโรงแรม (อาคารA)	มีโทรศัพท์แจ้งเหตุฉุกเฉินไว้แล้ว	-	ภาพที่ 3-33

5) เครื่องแจ้งเหตุโดยใช้มือดึง (Manual Station) เป็นตัวส่งสัญญาณเตือนภัย โดยจะติดตั้งอยู่บริเวณเดียวกับโทรศัพท์แจ้งเหตุฉุกเฉิน	ติดตั้งเครื่องแจ้งเหตุโดยใช้มือดึงไว้แล้ว	-	ภาพที่ 3-33

6) กริ่งสัญญาณเตือนภัย (Alarm Bell) เป็นกริ่งสัญญาณเตือนภัย โดยจะติดตั้งอยู่บริเวณเดียวกับโทรศัพท์แจ้งเหตุฉุกเฉิน	ติดตั้งกริ่งสัญญาณเตือนภัยไว้แล้ว	-	ภาพที่ 3-33

7) ลำโพงแจ้งเหตุเพลิงไหม้ (Voice Alarm) เป็นลำโพงสัญญาณเตือนภัย โดยจะติดตั้งอยู่บริเวณบันไดทุกจุดของอาคารโรงแรม (อาคารA)	ติดตั้งลำโพงแจ้งเหตุเพลิงไหม้ไว้แล้ว	-	ภาพที่ 3-33

ภาพที่ 3-33 อุปกรณ์เตือนอัคคีภัย

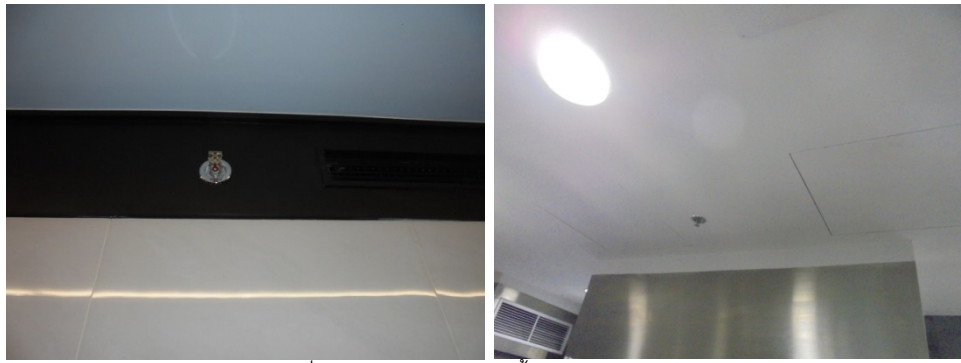
เงื่อนไขตามมาตรการป้องกันและแก้ไขผลกระทบสิ่งแวดล้อม	ผลการปฏิบัติตามมาตรการ	ปัญหา อุปสรรค และข้อเสนอแนะ	เอกสารอ้างอิง
6) ระบบหัวกระจายน้ำดับเพลิงอัตโนมัติ(Sprinkler System)เป็นระบบท่อเปียก มีน้ำอยู่ในท่อตลอดเวลา ซึ่งสามารถทำงานได้ทันทีเมื่อเกิดเหตุเพลิงไหม้ โดยสามารถเปิดออกทันทีที่มีความร้อนสูงขึ้นจนถึงอุณหภูมิทำงาน โดยจะติดตั้งไว้บริเวณที่จอดรถห้องพักทุกห้อง ห้องสำนักงาน พื้นที่สันทนาการสำหรับผู้พิการ พื้นที่สันทนาการสำหรับบุคคลทั่วไป ห้องเด็กเล่น พื้นที่สวนพักผ่อน ห้องเก็บของ ห้องกลั่นวงจรปิด ห้องควบคุม ห้องสำนักงานแม่บ้าน ห้องซักรีด ห้องแม่บ้าน ห้องอาหารพนักงาน ห้องเรียงลำดับผ้า ห้องเครื่องแบบ ห้องครัว ห้องอาหาร พื้นที่เอนกประสงค์ พื้นที่สวนต้อนรับ ห้องประชุม 1-7 ห้องเก็บอุปกรณ์ ห้องเก็บเฟอร์นิเจอร์ พื้นที่พานิชยกรรม ประเภทสุขภาพและความงาม พื้นที่บริการ ห้องชานาชาย ห้องชานาหญิง ห้องออกกำลังกาย ห้องเครื่องลิฟต์ ห้องเครื่องสูบน้ำบันได โถงลิฟต์ดับเพลิง โถงลิฟต์ และบริเวณทางเดินทั่วทั้งอาคาร เป็นต้น	ติดตั้งหัวกระจายน้ำดับเพลิงชนิดระบบท่อเปียกไว้ตามบริเวณต่างๆ ที่กำหนดไว้แล้ว	-	ภาพที่ 3-34

ภาพที่ 3-34 ระบบหัวกระจายน้ำดับเพลิง (sprinkler)

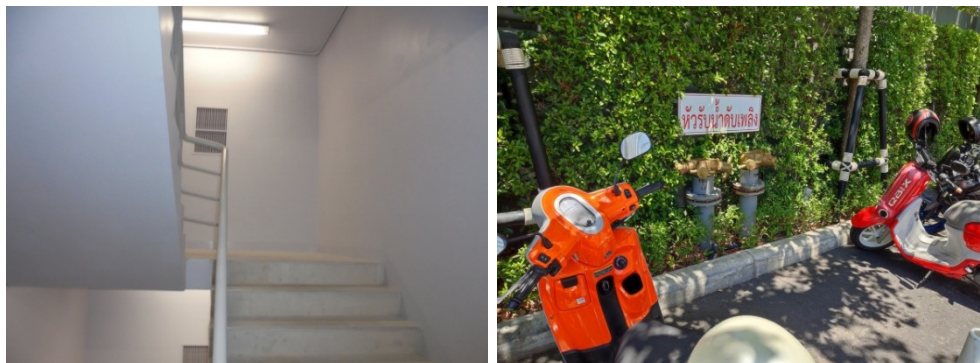
เงื่อนไขตามมาตรการป้องกันและแก้ไขผลกระทบสิ่งแวดล้อม	ผลการปฏิบัติตามมาตรการ	ปัญหา อุปสรรค และข้อเสนอแนะ	เอกสารอ้างอิง
<p>3) หัวรับน้ำดับเพลิงภายนอกอาคาร (Fire Department Connector:FDC) โครงการจะติดตั้งหัวรับน้ำดับเพลิงภายนอกอาคารขนาด 6x2½x2½ นิ้ว พร้อม Check Valve จำนวน 3 ชุดไว้บริเวณด้านทิศใต้ของโครงการ ซึ่งตำแหน่งที่ติดตั้งดังกล่าวมีความสะดวกในการรับน้ำจากรถดับเพลิงของสถานีดับเพลิงและกู้ภัยเมืองพัทยา (กู้ภัยเขตนาเกลือ) กรณีเกิดเหตุเพลิงไหม้ กรณีเกิดเหตุเพลิงไหม้</p> <ul style="list-style-type: none"> - หัวรับน้ำดับเพลิงสำหรับเติมน้ำเข้าถังเก็บน้ำดับเพลิงชั้นใต้ดิน จำนวน 1 ชุด ทำหน้าที่ส่งน้ำดับเพลิงไปยังถังเก็บน้ำใต้ดิน ของอาคารโรงแรม (อาคารA) เพื่อเข้าสู่ระบบจ่ายน้ำดับเพลิงภายในอาคาร - หัวรับน้ำดับเพลิงสำหรับเติมน้ำเข้าระบบท่อน้ำ จำนวน 2 ชุด จะทำหน้าที่ส่งน้ำดับเพลิงไปยังท่อน้ำโดยตรง และจ่ายไปยังท่อน้ำดับเพลิงที่ต่อกับตู้เก็บสายฉีดน้ำดับเพลิงพร้อมอุปกรณ์ (FHC) ภายในอาคารโรงแรม(อาคารA) 	หัวรับน้ำดับเพลิงติดตั้งไว้ด้านทิศใต้ของโครงการ	-	ภาพที่ 3-36

ภาพที่ 3-36 บันไดหนีไฟของโครงการ และหัวรับน้ำดับเพลิงจากภายนอก
