ภาพถ่ายผลการปฏิบัติตามมาตรการป้องกันและแก้ไขผลกระทบสิ่งแวดล้อม และมาตรการติดตามตรวจสอบคุณภาพสิ่งแวดล้อม
โครงการ วัน สนามเป้า (ระยะก่อสร้าง)
ประจำเดือน มกราคม-มิถุนายน 2566

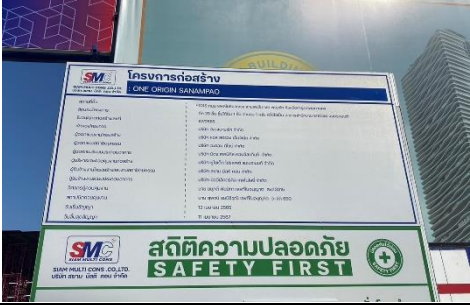
| <p>รูปที่ ฃ7.1 ป้ายประชาสัมพันธ์โครงการ</p> | <p>รูปที่ ฃ7.2 กล้องรับเรื่องร้องเรียน</p> |

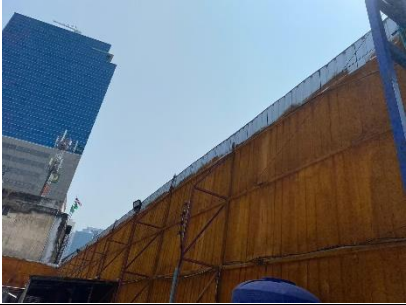
| <p>รูปที่ ฃ7.3 รั้ว Metal Sheet</p> | <p>รูปที่ ฃ7.4 รางระบายน้ำชั่วคราว</p> |

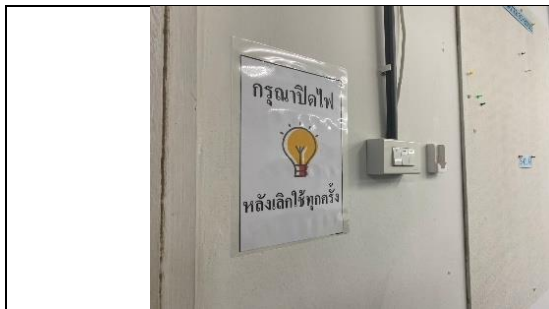
รูปที่ ฆ7.41 ป้ายรณรงค์ใช้ไฟฟ้าอย่างประหยัด

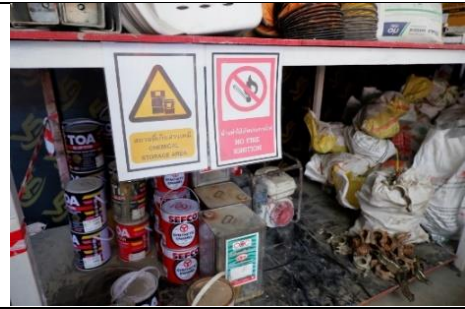
รูปที่ ฆ7.42 พื้นที่จัดเก็บวัสดุไวไฟ

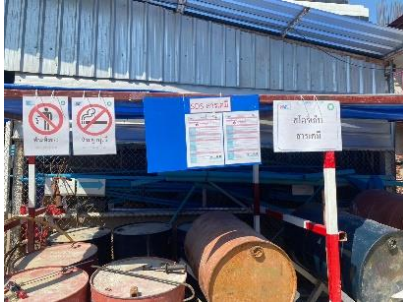
รูปที่ ฆ7.43 พื้นที่เก็บสารเคมี

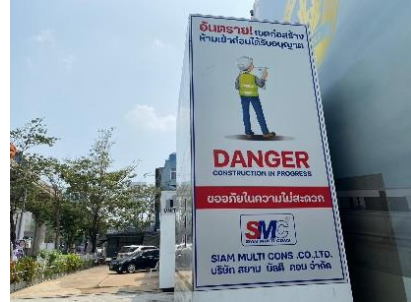
รูปที่ ฆ7.44 ป้ายเตือนอันตรายเขตพื้นที่ก่อสร้าง

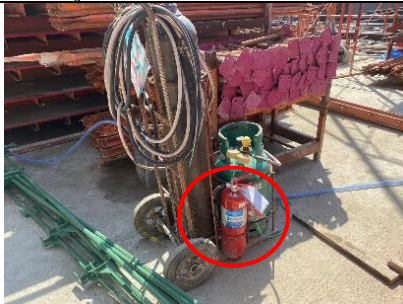
รูปที่ ฆ7.45 ถังดับเพลิง

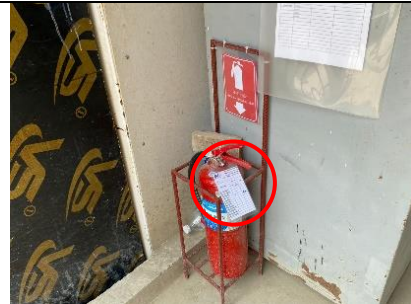
รูปที่ ฆ7.46 การตรวจสอบสภาพการใช้งานของถังดับเพลิง

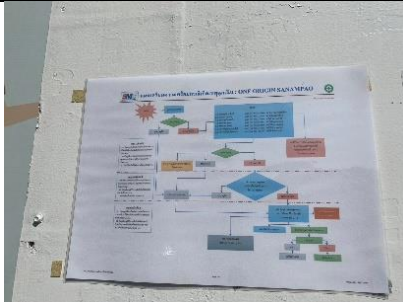
รูปที่ ฆ7.47 แผนเตรียมความพร้อมกรณีเกิดเหตุฉุกเฉิน

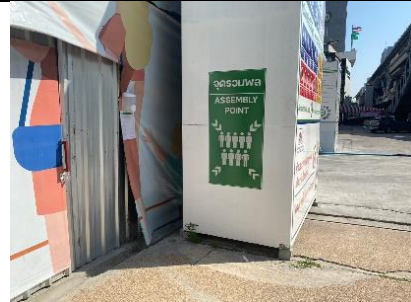
รูปที่ ฆ7.48 จุดรวมพล

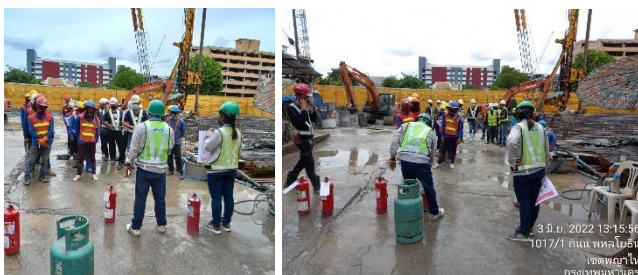
รูปที่ ฆ7.49 การฝึกซ้อมอพยพหนีไฟ ปี 2565

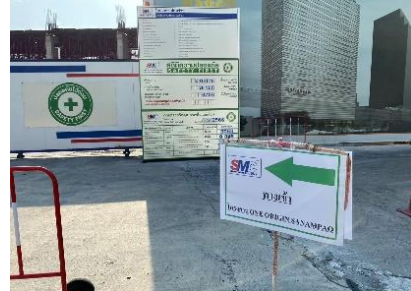
รูปที่ ฆ7.50 ป้ายแสดงทางเข้าออกพื้นที่

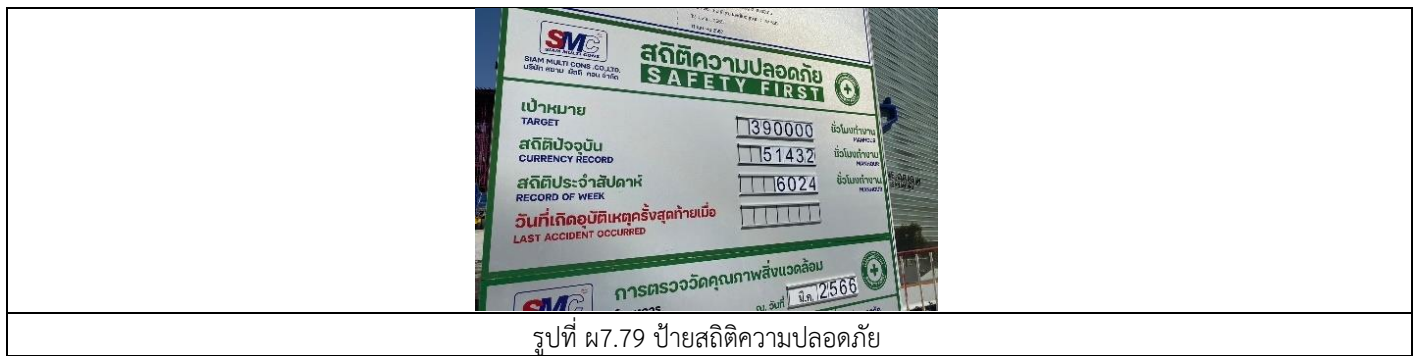
รูปที่ ผ7.79 ป้ายสถิติความปลอดภัย
