รายงานผลการปฏิบัติตามมาตรการป้องกันและแก้ไขผลกระทบสิ่งแวดล้อม
และมาตรการติดตามตรวจสอบผลกระทบสิ่งแวดล้อม

โครงการอาคารโรงแรม ค.ส.ล. สูง 23 ชั้น และชั้นใต้ดิน 1 ชั้น
ประจำเดือนมกราคม-มิถุนายน 2566

บริษัท ซีพีเอ็น เอสเตท จำกัด
ตั้งอยู่ที่ถนนทางหลวงแผ่นดินหมายเลข 2 (ถนนมิตรภาพ)
ตำบลในเมือง อำเภอเมือง จังหวัดนครราชสีมา

กรกฎาคม 2566

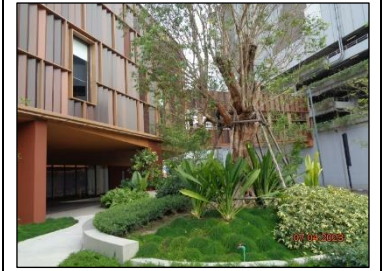
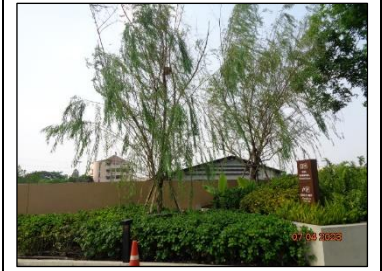
<p>รูปที่ 2.2 พื้นที่สีเขียวภายในโครงการ</p>

ผลกระทบสิ่งแวดล้อม	มาตรการป้องกันและแก้ไขผลกระทบสิ่งแวดล้อม	รายละเอียดการปฏิบัติจริง	ปัญหาและแนวทางแก้ไข	อ้างอิง
<p>1. ทรัพยากรสิ่งแวดล้อมทางกายภาพ (ต่อ)</p> <p>1.1 ลักษณะภูมิประเทศ</p>	<p>- จัดให้มีการปลูกไม้ยืนต้น ไม้พุ่ม ไม้คลุมดิน ภายในโครงการ โดยเฉพาะบริเวณแนวเขตที่ดินเพื่อให้พืชช่วยยึดหน้าดิน</p>	<p>- โครงการจัดให้มีการปลูกไม้ยืนต้น ไม้พุ่ม ไม้คลุมดิน ภายในโครงการ โดยเฉพาะบริเวณแนวเขตที่ดินเพื่อให้พืชช่วยยึดหน้าดิน (รูปที่ 2.2)</p>	<p>- ไม่พบปัญหา</p>

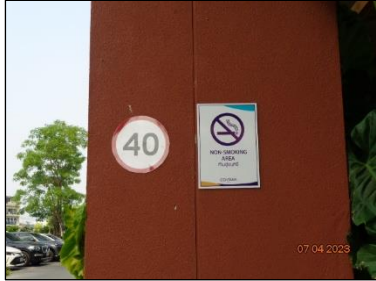
รูปที่ 2.3 ป้ายจำกัดความเร็วรถ ไม่เกิน 40 กม./ชม.

ผลกระทบสิ่งแวดล้อม	มาตรการป้องกัน และแก้ไขผลกระทบสิ่งแวดล้อม	รายละเอียดการปฏิบัติจริง	ปัญหาและ แนวทางแก้ไข	อ้างอิง
1. ทรัพยากรสิ่งแวดล้อม ทางกายภาพ (ต่อ) 1.2 คุณภาพทางอากาศ (ต่อ) 2) มลพิษทางอากาศ	- ควบคุมความเร็วของรถภายในโครงการ เช่น ป้ายจำกัดความเร็ว สันนุนลดความเร็ว เพื่อไม่ให้เกิดการฟุ้งกระจายของฝุ่นบนผิว ถนน	- โครงการมีการควบคุมความเร็วของรถ ภายในโครงการ โดยจัดให้มีป้ายจำกัด ความเร็วของรถไม่เกิน 40 กม./ชม. (รูปที่ 2.3) เพื่อไม่ให้เกิดการฟุ้งกระจายของฝุ่น บนผิวถนน สำหรับสันนุนชะลอความเร็ว โครงการอยู่ระหว่างจัดทำคาดว่าจะแล้ว เสร็จภายในปี 2566	- ไม่พบปัญหา

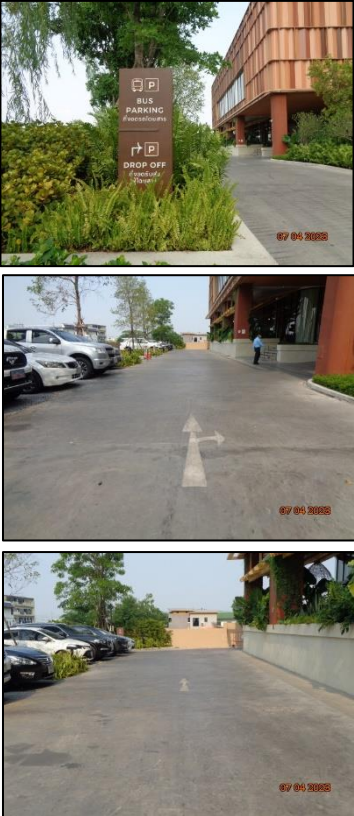
<p>รูปที่ 2.7 ป้ายและสัญลักษณ์จราจรภายในพื้นที่โครงการ</p>

ผลกระทบสิ่งแวดล้อม	มาตรการป้องกัน และแก้ไขผลกระทบสิ่งแวดล้อม	รายละเอียดการปฏิบัติจริง	ปัญหาและ แนวทางแก้ไข	อ้างอิง
<p>1. ทรัพยากรสิ่งแวดล้อม ทางกายภาพ (ต่อ)</p> <p>1.2 คุณภาพทางอากาศ (ต่อ)</p> <p>2) มลพิษทางอากาศ</p>	<p>- จัดทำป้ายและสัญลักษณ์จราจรบนพื้นทางให้ชัดเจนและไม่ก่อให้เกิดความสับสนของผู้ขับขี่ทำให้การเคลื่อนตัวของรถในโครงการทำได้เป็นอย่างดีและปลอดภัย</p>	<p>- โครงการได้จัดทำป้ายและสัญลักษณ์จราจรบนพื้นทางที่มีความชัดเจนและไม่ก่อให้เกิดความสับสนของผู้ขับขี่ทำให้การเคลื่อนตัวของรถในโครงการได้อย่างดีและปลอดภัย (รูปที่ 2.7)</p>	<p>- ไม่พบปัญหา</p>

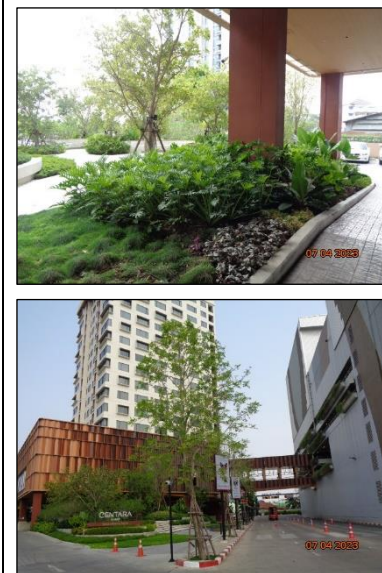
<p>รูปที่ 2.2 พื้นที่สีเขียวภายในโครงการ</p>

ผลกระทบสิ่งแวดล้อม	มาตรการป้องกัน และแก้ไขผลกระทบสิ่งแวดล้อม	รายละเอียดการปฏิบัติจริง	ปัญหาและ แนวทางแก้ไข	อ้างอิง
<p>1. ทรัพยากรสิ่งแวดล้อมทาง กายภาพ (ต่อ)</p> <p>1.2 คุณภาพทางอากาศ (ต่อ)</p> <p>2) มลพิษทางอากาศ</p>	<p>- จัดให้มีพื้นที่สีเขียวภายในโครงการ ขนาดพื้นที่ รวม 860.91 ตารางเมตร เพื่อให้ต้นไม้ช่วยดูดซับ มลพิษจากที่จอดรถของโครงการ โดยพันธุ์ไม้ ที่โครงการเลือกปลูกมีอัตราการสังเคราะห์แสง 44 mol หรือคิดเป็น 1,936 กรัม/วัน ซึ่งเพียงพอ ต่อปริมาณก๊าซคาร์บอนมอนอกไซด์ที่เกิดขึ้น จากรถ 133 กรัม/ชั่วโมง</p>	<p>- โครงการจัดให้มีพื้นที่สีเขียวภายในโครงการ ขนาดพื้นที่รวม 863.5 ตารางเมตร (มาตรการกำหนด 360.91 ตารางเมตร) เพื่อให้ต้นไม้ช่วยดูดซับมลพิษจากที่จอดรถ ของโครงการ โดยพันธุ์ไม้ที่โครงการ เลือกปลูกมีอัตราการสังเคราะห์แสง 44 mol หรือคิดเป็น 1,936 กรัม/วัน ซึ่งเพียงพอต่อ ปริมาณก๊าซคาร์บอนมอนอกไซด์ที่เกิดขึ้น จากรถ 133 กรัม/ชั่วโมง (รูปที่ 2.2)</p>	<p>- ไม่พบปัญหา</p>

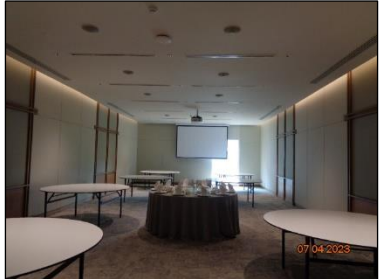
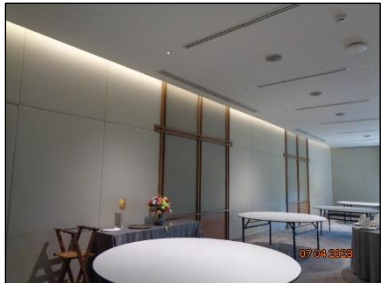
รูปที่ 2.11 การบุผนังกันเสียงภายในห้องจัดเลี้ยง

ผลกระทบสิ่งแวดล้อม	มาตรการป้องกันและแก้ไขผลกระทบสิ่งแวดล้อม	รายละเอียดการปฏิบัติจริง	ปัญหาและแนวทางแก้ไข	อ้างอิง
1. ทรัพยากรสิ่งแวดล้อมทางกายภาพ (ต่อ) 1.3 เสียง (ต่อ)	- โครงการจัดให้มีห้องจัดเลี้ยงไว้ชั้นที่ 4 และชั้นที่ 5 ของอาคารโครงการ โดยภายในห้องมีการบุผนังกันเสียง เพื่อลดเสียงจากห้องจัดเลี้ยงเมื่อมีการใช้งาน	- โครงการจัดให้มีห้องจัดเลี้ยงไว้ชั้นที่ 2 ของอาคารโครงการ โดยภายในห้องมีการบุผนังกันเสียง เพื่อลดเสียงจากห้องจัดเลี้ยงเมื่อมีการใช้งาน (รูปที่ 2.11)	- โครงการไม่มีห้องจัดเลี้ยงชั้นที่ 4 และชั้นที่ 5

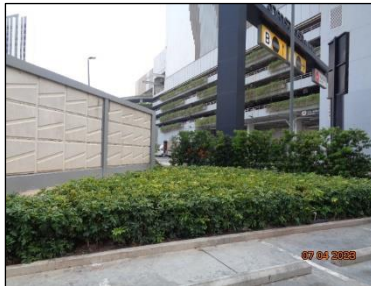
<p>รูปที่ 2.15 บ่อดิน และการปลูกต้นไม้ด้านบนบ่อดิน</p>

ผลกระทบสิ่งแวดล้อม	มาตรการป้องกันและแก้ไขผลกระทบสิ่งแวดล้อม	รายละเอียดการปฏิบัติจริง	ปัญหาและแนวทางแก้ไข	อ้างอิง
1. ทรัพยากรสิ่งแวดล้อมทางกายภาพ (ต่อ) 1.4 คุณภาพน้ำ	- โครงการจัดเตรียมบ่อดินขนาดพื้นที่ 8 ตารางเมตร ซึ่งที่กั้นบ่อจะใช้ปุ๋ยทรายรองไว้เพื่อป้องกันน้ำท่วม และต่อท่อก๊าซมีเทนให้ระเหยผ่านดินร่วนและปุ๋ยภายในบ่อดินดังกล่าว โดยจะปิดปากท่อก๊าซมีเทนด้วยผ้าไนลอนเพื่อป้องกันไม่ให้ภายในท่อเกิดการอุดตัน จากนั้นจะกลบท่อด้วยดินร่วนและปุ๋ยที่จัดเตรียมไว้ และปลูกต้นไม้ไว้บริเวณด้านบนของบ่อดินเพื่อให้มีความชุ่มชื้นอยู่ตลอดเวลา	- โครงการมีการจัดเตรียมบ่อดินขนาดพื้นที่ 14 ตารางเมตร ซึ่งที่กั้นบ่อจะใช้ปุ๋ยทรายรองไว้เพื่อป้องกันน้ำท่วม และต่อท่อก๊าซมีเทนให้ระเหยผ่านดินร่วนและปุ๋ยภายในบ่อดินดังกล่าว โดยจะปิดปากท่อก๊าซมีเทนด้วยผ้าไนลอนเพื่อป้องกันไม่ให้ภายในท่อเกิดการอุดตัน จากนั้นจะกลบท่อด้วยดินร่วนและปุ๋ยที่จัดเตรียมไว้ และปลูกต้นไม้ไว้บริเวณด้านบนของบ่อดินเพื่อให้มีความชุ่มชื้นอยู่ตลอดเวลา (รูปที่ 2.15)	- ไม่พบปัญหา

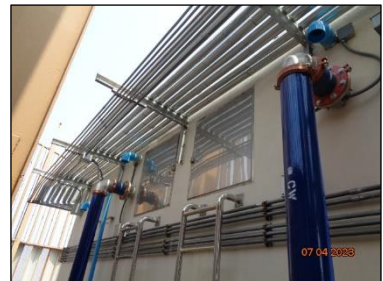
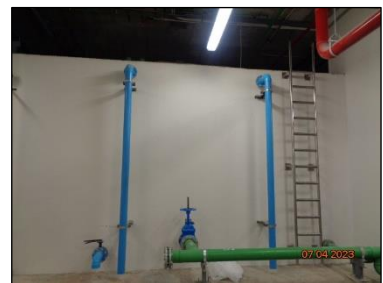
<p>ชั้นใต้ดิน</p> <p>รูปที่ 2.17 ถังเก็บน้ำสำรองชั้นใต้ดินและชั้นดาดฟ้า</p>

ผลกระทบสิ่งแวดล้อม	มาตรการป้องกันและแก้ไขผลกระทบสิ่งแวดล้อม	รายละเอียดการปฏิบัติจริง	ปัญหาและแนวทางแก้ไข	อ้างอิง
<p>3. คุณค่าการใช้ประโยชน์ของมนุษย์</p> <p>3.1 การใช้น้ำ</p>	<p>- จัดให้มีน้ำสำรองเก็บไว้ในถังเก็บน้ำใต้ดิน และถังเก็บน้ำชั้นดาดฟ้า โดยสำรองน้ำใช้ได้นานประมาณ 3.2 วัน</p>	<p>- โครงการจัดให้มีน้ำสำรองเก็บไว้ในถังเก็บน้ำใต้ดิน และถังเก็บน้ำชั้นดาดฟ้า โดยสำรองน้ำใช้ได้นานประมาณ 3.2 วัน (รูปที่ 2.17)</p>	<p>- ไม่พบปัญหา</p>

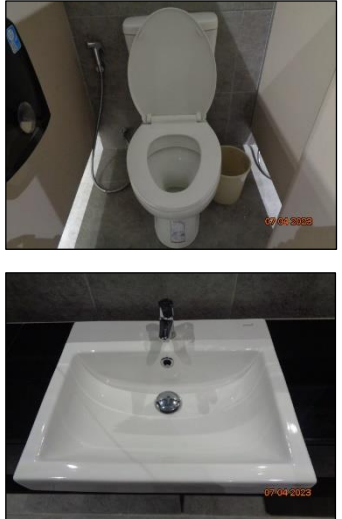
<p>รูปที่ 2.18 สุขภัณฑ์ประหยัดน้ำ</p>

ผลกระทบสิ่งแวดล้อม	มาตรการป้องกันและแก้ไขผลกระทบสิ่งแวดล้อม	รายละเอียดการปฏิบัติจริง	ปัญหาและแนวทางแก้ไข	อ้างอิง
3. คุณค่าการใช้ประโยชน์ของมนุษย์ 3.1 การใช้น้ำ (ต่อ)	- ออกแบบโดยเลือกใช้สุขภัณฑ์ที่ประหยัดน้ำหรืออุปกรณ์ที่มีประสิทธิภาพสูงทั้งก๊อกประหยัดน้ำ ชักโครก และหัวฉีดประหยัดน้ำ	- โครงการเลือกใช้สุขภัณฑ์ที่ประหยัดน้ำ หรืออุปกรณ์ที่มีประสิทธิภาพสูงทั้งก๊อกประหยัดน้ำ ชักโครก และหัวฉีดประหยัดน้ำ (รูปที่ 2.18)	- ไม่พบปัญหา

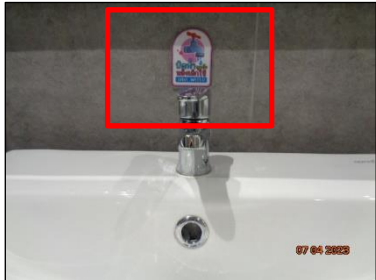
ผลกระทบสิ่งแวดล้อม	มาตรการป้องกันและแก้ไขผลกระทบสิ่งแวดล้อม	รายละเอียดการปฏิบัติจริง	ปัญหาและแนวทางแก้ไข	อ้างอิง
3. คุณค่าการใช้ประโยชน์ ของมนุษย์ 3.1 การใช้น้ำ (ต่อ)	- ติดป้ายรณรงค์การประหยัดน้ำภายในพื้นที่โครงการ	- โครงการมีการติดป้ายรณรงค์การประหยัดน้ำภายในพื้นที่โครงการ (รูปที่ 2.19)	- ไม่พบปัญหา

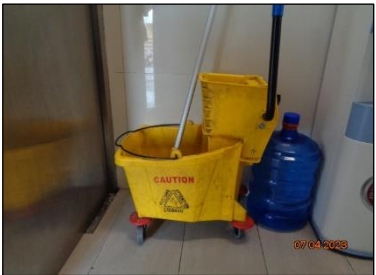
รูปที่ 2.20 ภาชนะรองน้ำและชักล้างอุปกรณ์

รูปที่ 2.19 ป้ายรณรงค์ประหยัดน้ำ
	- กำหนดให้พนักงานใช้ภาชนะรองน้ำและชักล้างอุปกรณ์ในภาชนะก่อนที่จะนำไปเช็ดถู ซึ่งจะใช้น้ำน้อยกว่าการใช้สายยางฉีดล้างทำความสะอาดโดยตรง	- โครงการกำหนดให้พนักงานใช้ภาชนะรองน้ำและชักล้างอุปกรณ์ในภาชนะก่อนที่จะนำไปเช็ดถู ซึ่งจะใช้น้ำน้อยกว่าการใช้สายยางฉีดล้างทำความสะอาดโดยตรง (รูปที่ 2.20)	- ไม่พบปัญหา

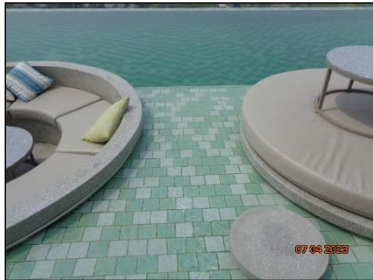
<p>รูปที่ 2.24 พื้นสระว่ายน้ำ</p>

<p>รูปที่ 2.23 ทางเดินรอบสระว่ายน้ำ ความกว้าง ไม่น้อยกว่า 1.20 เมตร</p>
	- พื้นสระว่ายน้ำต้องทำด้วยวัสดุแข็งแรง เรียบ ไม่ดูดซึมน้ำ ทำความสะอาดง่าย ไม่ลื่น อยู่ในสภาพดี	- สำหรับพื้นสระว่ายน้ำ โครงการทำด้วยวัสดุแข็งแรง เรียบ ไม่ดูดซึมน้ำ ทำความสะอาดง่าย ไม่ลื่น และอยู่ในสภาพดี (รูปที่ 2.24)	- ไม่พบปัญหา

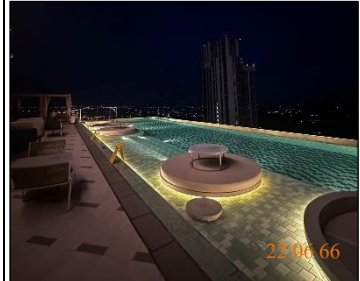
ผลกระทบสิ่งแวดล้อม	มาตรการป้องกันและแก้ไขผลกระทบสิ่งแวดล้อม	รายละเอียดการปฏิบัติจริง	ปัญหาและแนวทางแก้ไข	อ้างอิง
3. คุณค่าการใช้ประโยชน์ ของมนุษย์ 3.2 สระว่ายน้ำ (ต่อ)	- จัดให้มีการติดตั้งระบบไฟฟ้าแสงสว่างให้เพียงพอทั่วบริเวณสระว่ายน้ำ เพื่อให้มองเห็นได้ชัดเจน และต้องเปิดไฟในเวลากลางคืนกรณีที่มีการใช้งาน	- โครงการมีการติดตั้งหลอดไฟส่องสว่างเพียงพอทั่วบริเวณสระว่ายน้ำ เพื่อให้มองเห็นได้ชัดเจน และมีการเปิดไฟในเวลากลางคืนกรณีที่มีการใช้งาน (รูปที่ 2.30)	- ไม่พบปัญหา

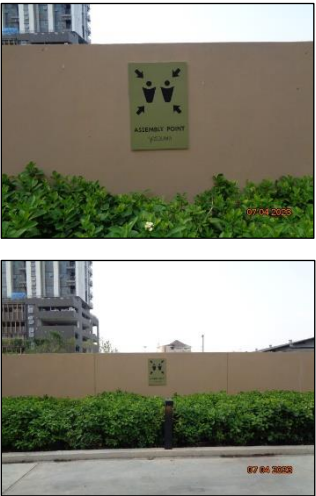
<p>รูปที่ 2.49 จุดรวมพล</p>

ผลกระทบสิ่งแวดล้อม	มาตรการป้องกันและแก้ไขผลกระทบสิ่งแวดล้อม	รายละเอียดการปฏิบัติจริง	ปัญหาและแนวทางแก้ไข	อ้างอิง
<p>3. คุณค่าการใช้ประโยชน์ของมนุษย์</p> <p>3.8 การป้องกันอัคคีภัย (ต่อ)</p>	<p>- โครงการจะกำหนดจุดรวมคนไว้ที่บริเวณพื้นที่สีเขียวด้านทิศเหนือของโครงการมีขนาดพื้นที่ประมาณ 325 ตารางเมตร (โดย 1 คน จะใช้พื้นที่ยืนประมาณ 0.25 ตารางเมตร) สามารถรองรับคนได้จำนวน 1,300 คน ซึ่งสามารถรองรับจำนวนผู้มาใช้บริการและพนักงานของโครงการที่มีจำนวนรวม 644 คน (ผู้มาใช้บริการภายในโครงการ 504 คน จำนวนพนักงาน 140 คน) ได้อย่างเพียงพอ</p>	<p>- โครงการกำหนดจุดรวมคนไว้ที่บริเวณพื้นที่สีเขียวด้านทิศเหนือของโครงการ และใช้ร่วมกับทางสรรพสินค้า เซ็นทรัลพลาซ่า โคราช (บริเวณด้านหน้าห้างฯ) ซึ่งเพียงพอกับผู้มาใช้บริการภายในโครงการ (รูปที่ 2.49)</p>	<p>- ไม่พบปัญหา</p>

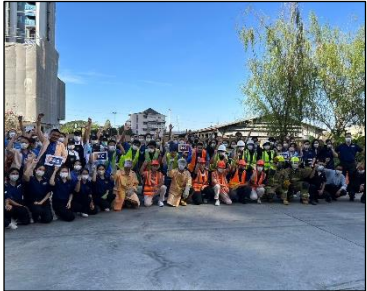
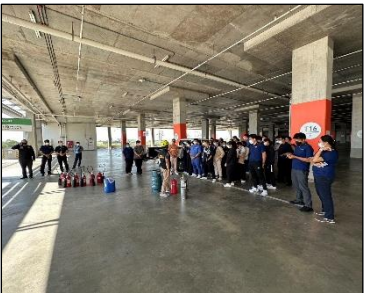
<p>รูปที่ 2.52 ซ้อมแผนอพยพหนีไฟประจำปี 2566</p>

ผลกระทบสิ่งแวดล้อม	มาตรการป้องกันและแก้ไขผลกระทบสิ่งแวดล้อม	รายละเอียดการปฏิบัติจริง	ปัญหาและแนวทางแก้ไข	อ้างอิง
<p>3. คุณค่าการใช้ประโยชน์ของมนุษย์</p> <p>3.8 การป้องกันอัคคีภัย (ต่อ)</p>	<p>- จัดให้มีการซักซ้อมการอพยพหนีไฟเป็นประจำอย่างน้อย ปีละ 1 ครั้ง โดยติดต่อประสานกับเจ้าหน้าที่ของสถานีดับเพลิงเทศบาลนครนครราชสีมาให้มาจัดอบรมและซักซ้อมแผนอพยพหนีไฟให้กับโครงการ</p>	<p>- โครงการมีแผนการซักซ้อมการอพยพหนีไฟเป็นประจำอย่างน้อย ปีละ 1 ครั้ง โดยติดต่อประสานกับเจ้าหน้าที่ของสถานีดับเพลิงเทศบาลนครนครราชสีมาให้มาจัดอบรมและซักซ้อมแผนอพยพหนีไฟให้กับโครงการ ประจำปี 2566 โครงการได้จัดให้มีการฝึกอบรมดับเพลิงขั้นพื้นฐานและซักซ้อมการอพยพหนีไฟร่วมกับห้างสรรพสินค้าเซ็นทรัล พลาซ่า โคราช เมื่อวันที่ 20 มกราคม 2566 (รูปที่ 2.52) (ภาคผนวกที่ 9)</p>	<p>- ไม่พบปัญหา</p>

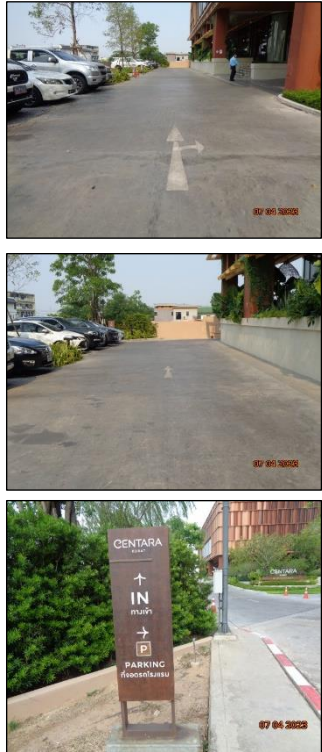
<p>รูปที่ 2.7 ป้ายและสัญลักษณ์จราจรภายในพื้นที่โครงการ</p>

ผลกระทบสิ่งแวดล้อม	มาตรการป้องกันและแก้ไขผลกระทบสิ่งแวดล้อม	รายละเอียดการปฏิบัติจริง	ปัญหาและแนวทางแก้ไข	อ้างอิง
3. คุณค่าการใช้ประโยชน์ของมนุษย์ 3.10 การจราจร	<ul style="list-style-type: none"> - จัดให้มีป้ายสัญญาณจราจรให้ชัดเจนทั้งบนพื้นทาง (แสดงทิศทางการจราจร และการแบ่งช่องจราจร) และป้ายแนะนำการจัดการจราจรบริเวณโครงการ รวมทั้งให้มีการติดตั้งป้ายสัญญาณเตือนบริเวณจุดเสี่ยงอุบัติเหตุ เช่น บริเวณทางแยกหรือบริเวณหัวมุมต่าง ๆ เพื่อช่วยลดอุบัติเหตุในการเดินทางและไม่ก่อให้เกิด ความ สับสน ของ ผู้ขับขี่ ทำให้ การเคลื่อนตัวของรถในโครงการและบริเวณทางเข้า และออกโครงการสามารถทำได้เป็นอย่างดีและปลอดภัย 	<ul style="list-style-type: none"> - โครงการจัดให้มีป้ายสัญญาณจราจรชัดเจนบนพื้นทาง ตามที่มาตรการฯ กำหนด เพื่อช่วยลดอุบัติเหตุในการเดินทางและไม่ก่อให้เกิด ความ สับสน ของ ผู้ขับขี่ ทำให้ การเคลื่อนตัวของรถในโครงการและบริเวณทางเข้า-ออกโครงการสามารถทำได้เป็นอย่างดีและปลอดภัย (รูปที่ 2.7) 	<ul style="list-style-type: none"> - ไม่พบปัญหา

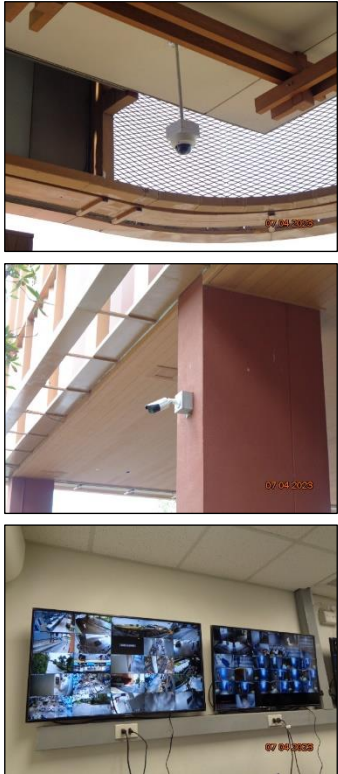
<p>รูปที่ 2.57 CCTV บริเวณภายในและภายนอกโครงการ และบริเวณที่จอดรถยนต์</p>

ผลกระทบสิ่งแวดล้อม	มาตรการป้องกันและแก้ไขผลกระทบสิ่งแวดล้อม	รายละเอียดการปฏิบัติจริง	ปัญหาและแนวทางแก้ไข	อ้างอิง
3. คุณค่าการใช้ประโยชน์ของมนุษย์ 3.10 การจราจร	- ติดตั้งกล้องโทรทัศน์วงจรปิด (CCTV) บริเวณภายในและภายนอกโครงการ พร้อมจัดตั้งศูนย์ควบคุมระบบจราจรภายในที่จอดรถยนต์ด้วยกล้องโทรทัศน์วงจรปิด (CCTV) เพื่อควบคุมแก้ไขปัญหาจราจรภายในและภายนอกโครงการ	- โครงการได้ติดตั้งกล้องโทรทัศน์วงจรปิด (CCTV) บริเวณภายในและภายนอกโครงการ พร้อมจัดตั้งศูนย์ควบคุมระบบจราจรภายในที่จอดรถยนต์ด้วยกล้องโทรทัศน์วงจรปิด (CCTV) เพื่อควบคุมแก้ไขปัญหาจราจรภายในและภายนอกโครงการ (รูปที่ 2.57)	- ไม่พบปัญหา

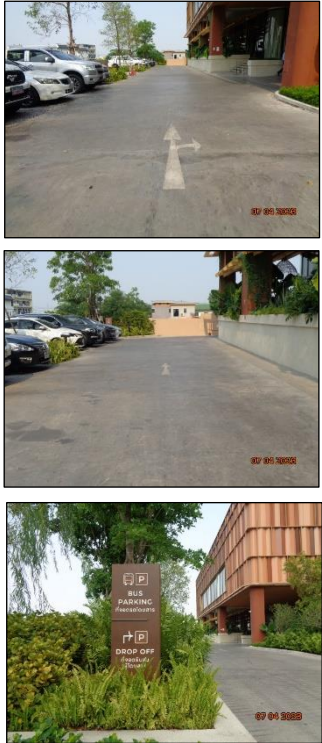
<p>รูปที่ 2.7 ป้ายและสัญลักษณ์จราจรภายในพื้นที่โครงการ</p>

ผลกระทบสิ่งแวดล้อม	มาตรการป้องกันและแก้ไขผลกระทบสิ่งแวดล้อม	รายละเอียดการปฏิบัติจริง	ปัญหาและแนวทางแก้ไข	อ้างอิง
<p>4. คุณค่าคุณภาพชีวิต</p> <p>4.3 สุขภาพ</p> <p>1) ด้านสุขภาพกาย</p> <p>- โรคระบบทางเดินหายใจ</p>	<p>- จัดทำเครื่องหมายจราจรบนพื้นทางแบ่งช่องจราจร การเดินรถให้ชัดเจนรวมทั้งป้ายต่างๆ เพื่อให้การเคลื่อนตัวของรถในโครงการ และบริเวณทางเข้าออกโครงการสามารถทำได้เป็นอย่างดี รวดเร็ว ถูกต้อง และปลอดภัย</p>	<p>- โครงการจัดให้มีป้ายสัญญาณจราจรชัดเจนบนพื้นทาง ตามที่มาตรการฯ กำหนด เพื่อช่วยลดอุบัติเหตุในการเดินรถและไม่ก่อให้เกิดความสับสนของผู้ขับขี่ทำให้การเคลื่อนตัวของรถในโครงการและบริเวณทางเข้า-ออกโครงการสามารถทำได้เป็นอย่างดีและปลอดภัย (รูปที่ 2.7)</p>	<p>- ไม่พบปัญหา</p>

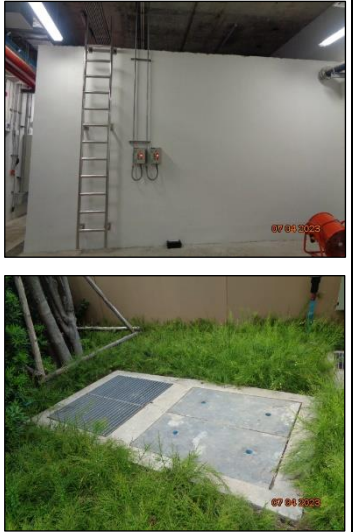
<p>รูปที่ 2.12 ระบบบำบัดน้ำเสีย</p>

ผลกระทบสิ่งแวดล้อม	มาตรการป้องกันและแก้ไขผลกระทบสิ่งแวดล้อม	รายละเอียดการปฏิบัติจริง	ปัญหาและแนวทางแก้ไข	อ้างอิง
<p>4. คุณค่าคุณภาพชีวิต</p> <p>4.3 สุขภาพ (ต่อ)</p> <p>1) ด้านสุขภาพกาย (ต่อ)</p> <p>- โรคผิวหนัง</p>	<p>- จัดให้มีระบบบำบัดน้ำเสียชนิดเติมอากาศแบบตะกอนเร่ง (Activated Sludge) จำนวน 1 ชุด ออกแบบรองรับน้ำเสียได้ปริมาณ 300 ลูกบาศก์เมตร/วัน เพื่อบำบัดน้ำเสียให้ได้คุณภาพตามมาตรฐาน น้ำทิ้งจากอาคารประเภท ก โดยมีค่า BOD ในน้ำทิ้ง ไม่เกิน 20 มิลลิกรัม/ลิตร ก่อนระบายผ่านถนนส่วนบุคคล และไหลลงสู่คลองส่งน้ำสายใหญ่ฝั่งซ้ายประตูละบายน้ำคนชุมต่อไป</p>	<p>- โครงการจัดให้มีระบบบำบัดน้ำเสียชนิดเติมอากาศจำนวน 1 ชุด ออกแบบรองรับน้ำเสียได้ปริมาณ 300 ลูกบาศก์เมตร/วัน ปัจจุบันมีปริมาณน้ำเสียน้อยมาก ระบบบำบัดยังสามารถรองรับปริมาณ น้ำเสียที่เกิดขึ้นได้ โดยในช่วงเดือน ม.ค.-มิ.ย. 66 ระบบบำบัดน้ำเสียมีประสิทธิภาพอยู่ในช่วง ร้อยละ 95.02-99.33 ค่า BOD₅ ในน้ำทิ้งหลังผ่านการบำบัดมีค่าเท่ากับ 3.4-5.2 มิลลิกรัม/ลิตร ซึ่งระบบบำบัดสามารถบำบัดน้ำเสียให้ได้คุณภาพตามมาตรฐาน น้ำทิ้งก่อนระบายผ่านถนนส่วนบุคคล (ที่โครงการได้รับภาระจ่ายอม) และไหลลงสู่คลองส่งน้ำสายใหญ่ฝั่งซ้าย ประตูละบายน้ำคนชุมต่อไป (รูปที่ 2.12)</p>	<p>- ไม่พบปัญหา</p>

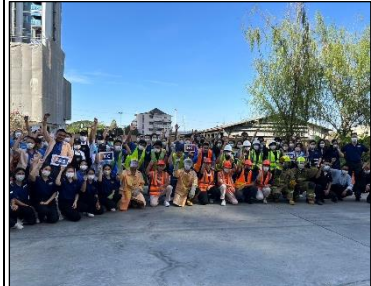
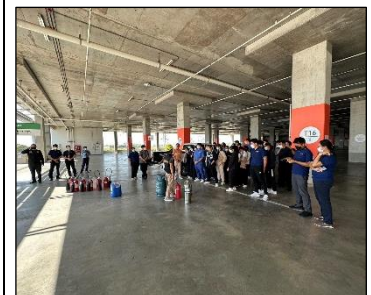
<p>รูปที่ 2.52 ซ้อมแผนอพยพหนีไฟ ประจำปี 2566</p>

ผลกระทบสิ่งแวดล้อม	มาตรการป้องกันและแก้ไขผลกระทบสิ่งแวดล้อม	รายละเอียดการปฏิบัติจริง	ปัญหาและแนวทางแก้ไข	อ้างอิง
<p>4. คุณค่าคุณภาพชีวิต</p> <p>4.4 สุขภาพ (ต่อ)</p> <p>1) ด้านสุขภาพกาย (ต่อ)</p> <p>- อุบัติเหตุ</p>	<p>- จัดอบรมและซ้อมการอพยพคนกรณีเพลิงไหม้ โดยติดต่อประสานกับสถานีดับเพลิงเทศบาลนคร นครราชสีมา ให้มาจัดอบรมและซักซ้อมแผน อพยพหนีไฟให้กับโครงการปีละ 1 ครั้ง</p>	<p>- โครงการมีแผนการซักซ้อมการอพยพหนีไฟ เป็นประจำอย่างน้อย ปีละ 1 ครั้ง โดยติดต่อ ประสานกับเจ้าหน้าที่ของสถานีดับเพลิง เทศบาลนครนครราชสีมาให้มาจัดอบรมและ ซักซ้อมแผนอพยพหนีไฟให้กับโครงการ ประจำปี 2566 โครงการได้จัดให้มีการ ฝึกอบรมดับเพลิงขั้นพื้นฐาน และซักซ้อม การอพยพหนีไฟร่วมกับห้างสรรพสินค้า เซ็นทรัล พลาซ่า โคราช เมื่อวันที่ 20 มกราคม 2566 (รูปที่ 2.52) (ภาคผนวกที่ 9)</p>	<p>- ไม่พบปัญหา</p>
