รายงานผลการปฏิบัติตามมาตรการป้องกันและแก้ไขผลกระทบสิ่งแวดล้อม  
และมาตรการติดตามตรวจสอบคุณภาพสิ่งแวดล้อม ในระยะดำเนินการ  
โครงการโนเบิล รีดี คอนโดมิเนียม

ซอยอารีย์ 1 ถนนพหลโยธิน แขวงสามเสนใน เขตพญาไท กรุงเทพมหานคร

ระหว่างเดือนมกราคม – มิถุนายน พ.ศ. 2566

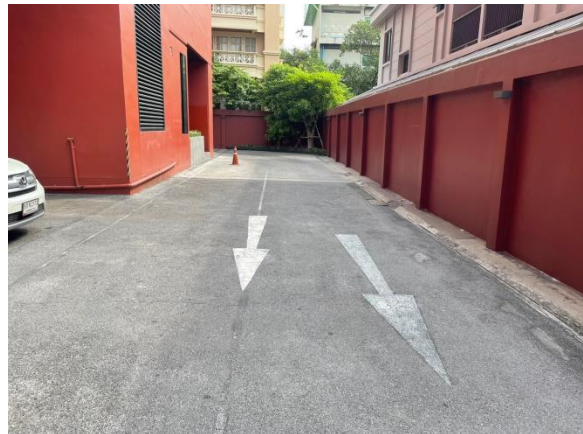
รูปที่ 2-5 ไฟส่องสว่างรอบโครงการ

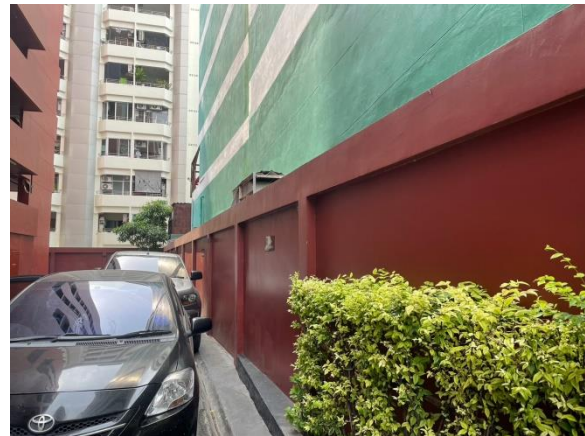
รูปที่ 2-8 รั้วล้อมรอบโครงการ

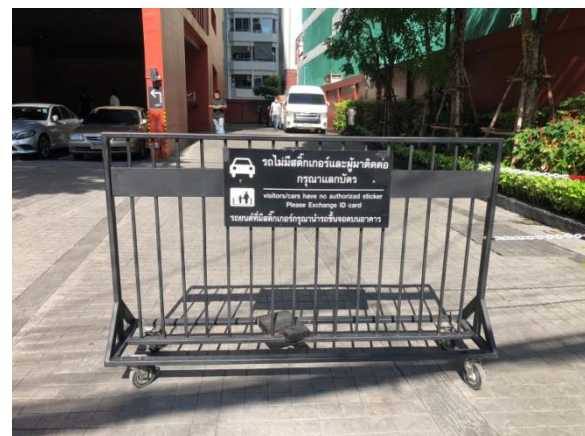
รูปที่ 2-9 ทางเข้า-ออกโครงการ

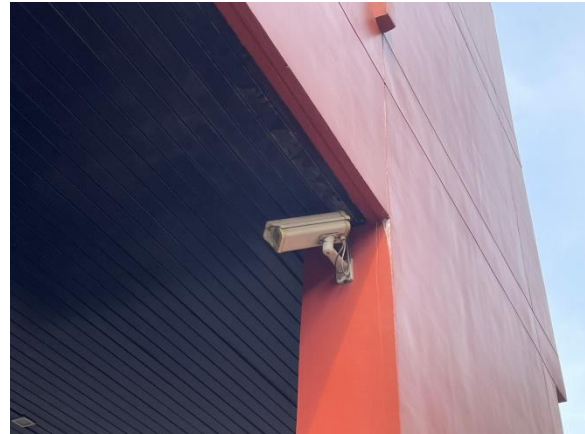
รูปที่ 2-11 กล้องวงจรปิดโดยรอบโครงการ

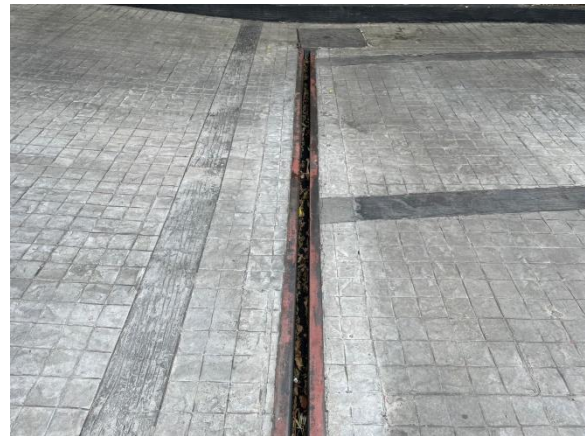
รูปที่ 2-12 รางระบายน้ำรอบโครงการ

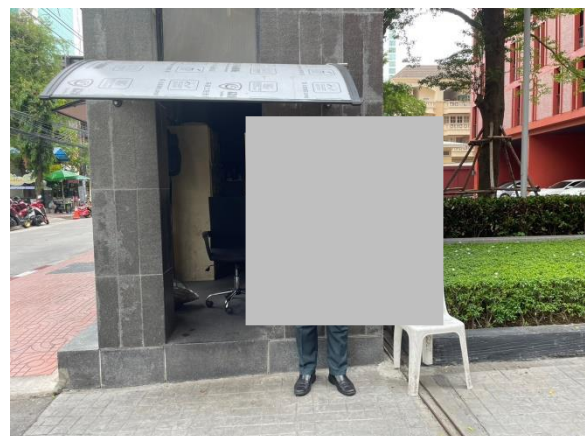
รูปที่ 2-13 บริเวณพื้นที่สูบบุหรี่

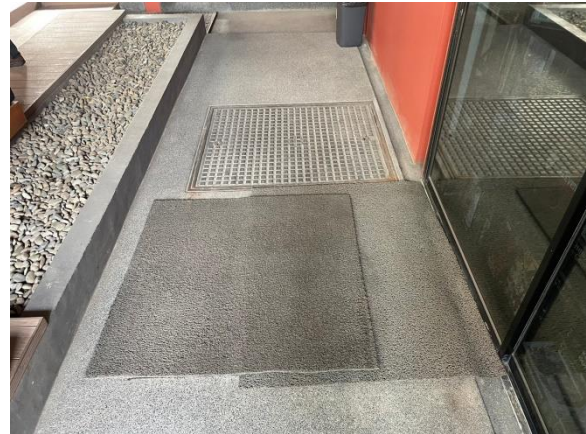
รูปที่ 2-16 ป่อบำบัดน้ำเสีย

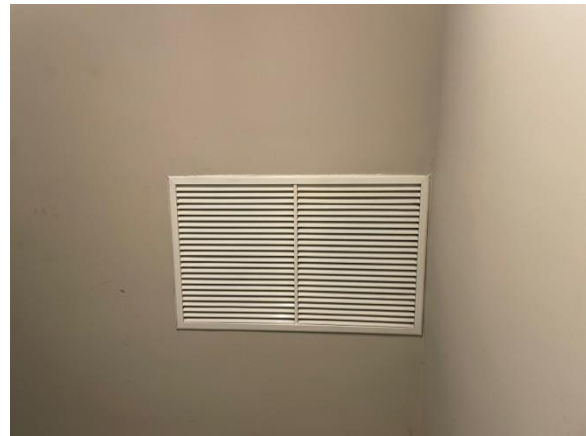
รูปที่ 2-18 ช่องระบายอากาศบริเวณบันไดหนีไฟ

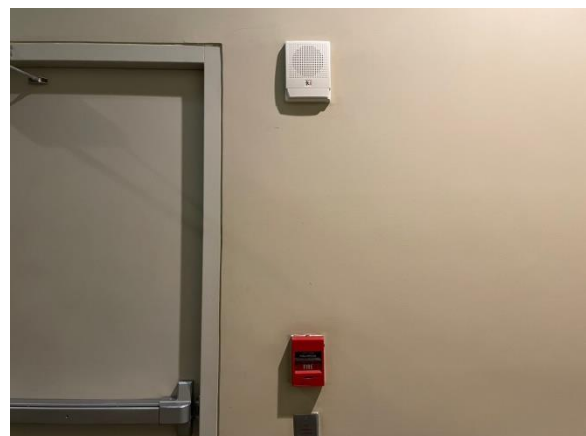
รูปที่ 2-20 อุปกรณ์แจ้งเหตุเพลิงไหม้

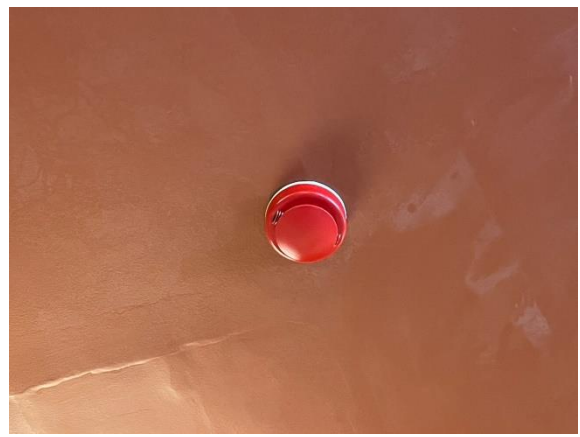
รูปที่ 2-22 อุปกรณ์ตรวจจับควัน

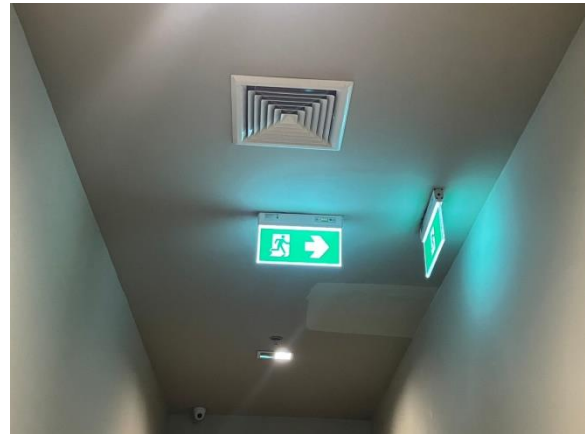
รูปที่ 2-24 ป้ายทางหนีไฟ

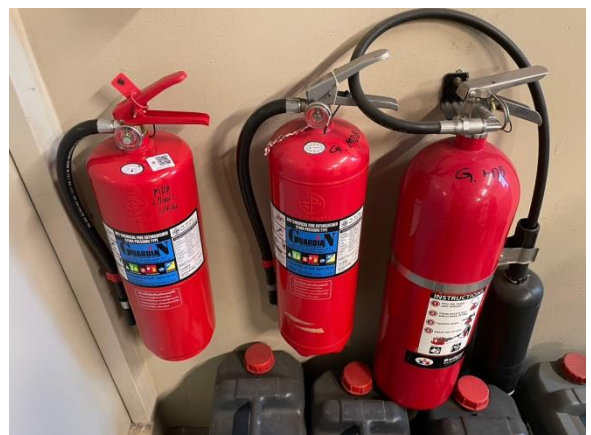
รูปที่ 2-26 ถังดับเพลิงชนิดมือถือและคำแนะนำการใช้

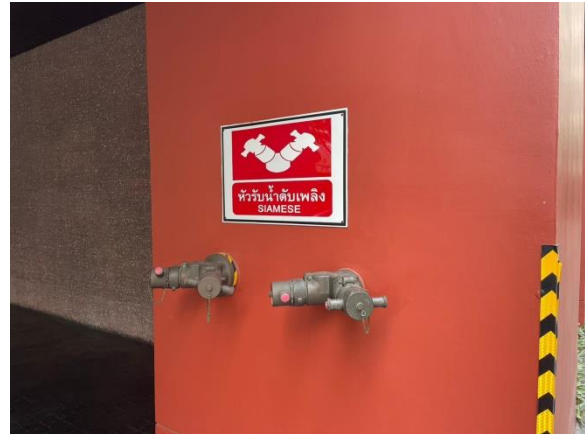
รูปที่ 2-28 หัวรับน้ำดับเพลิงด้านหน้าโครงการ

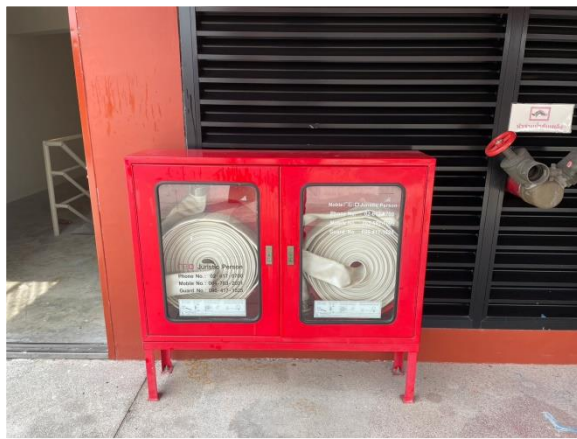
รูปที่ 2-29 ตู้เก็บสายน้ำดับเพลิงชั้นดาดฟ้า

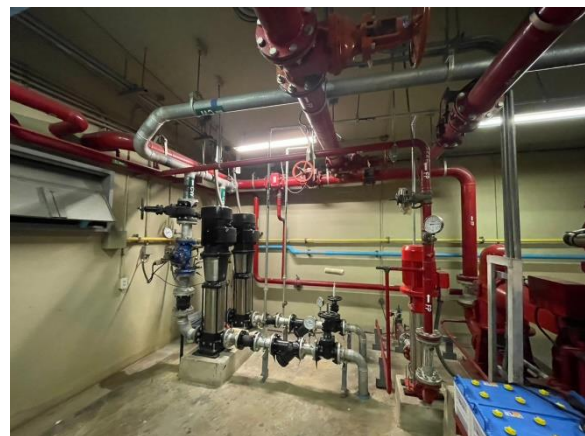
รูปที่ 2-32 เครื่องปั้มน้ำใช้

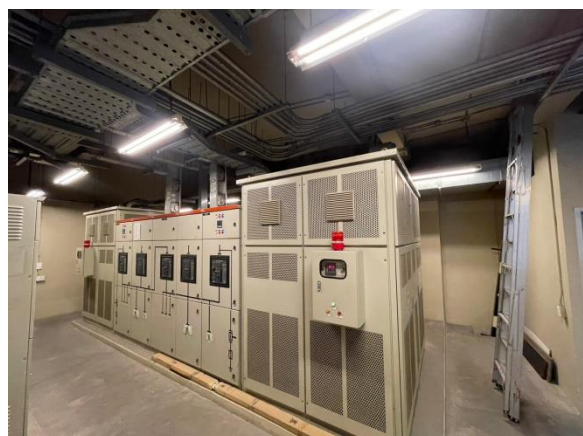
รูปที่ 2-37 หม้อแปลงไฟฟ้า

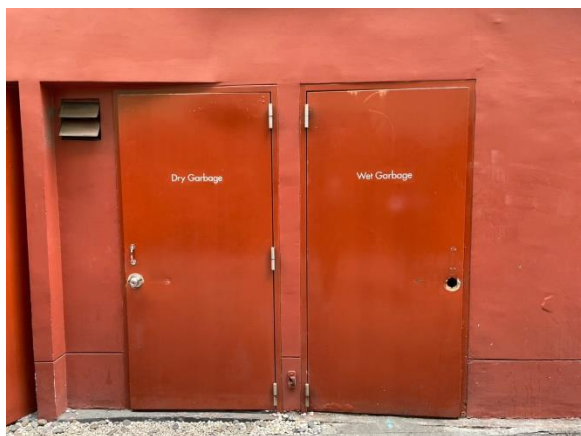
รูปที่ 2-40 ห้องพักขยะมูลฝอยรวม

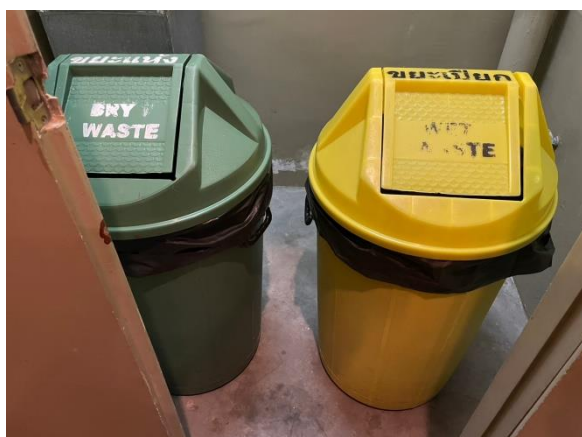
รูปที่ 2-42 ถังขยะมูลฝอยประจำวัน

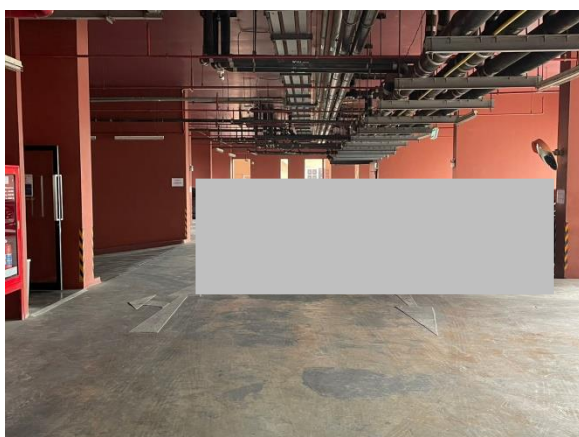
รูปที่ 2-48 บริเวณลานจอดรถ

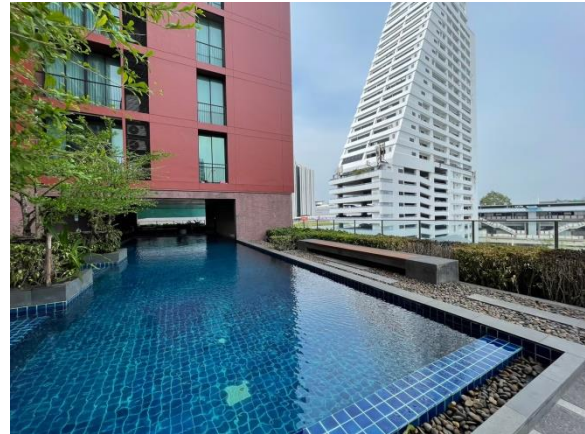
รูปที่ 2-50 บริเวณสระว่ายน้ำ

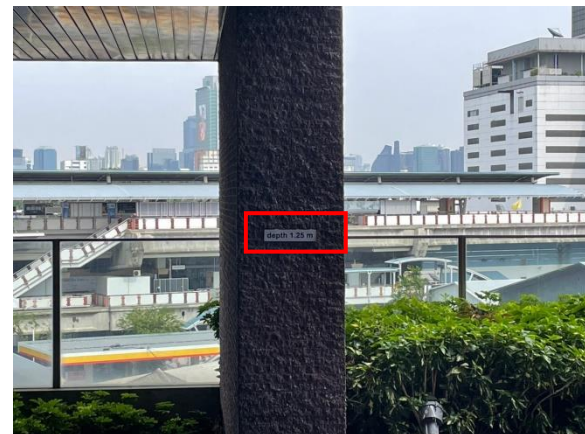
รูปที่ 2-52 ติดป้ายบอกความลึกของสระว่ายน้ำ

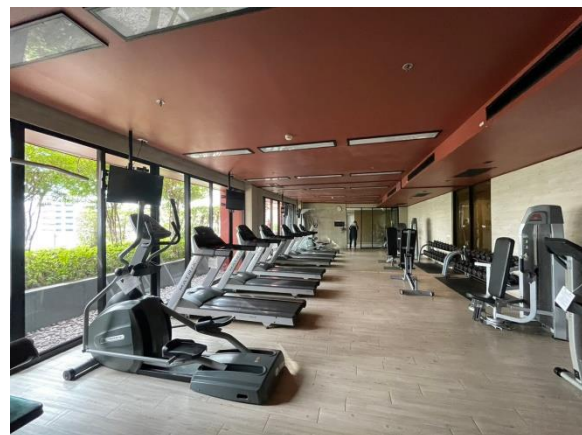
รูปที่ 2-63 ห้องออกกำลังกาย

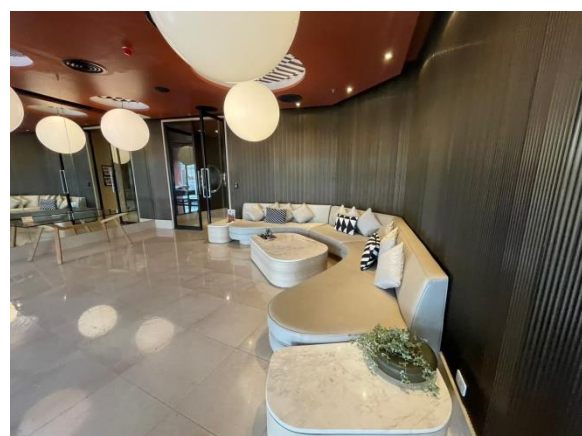
รูปที่ 2-65 บริเวณพื้นที่ส่วนกลาง
