## 5. ผลการดำเนินการตามมาตรการป้องกันและแก้ไขผลกระทบสิ่งแวดล้อม

#### โครงการ Courtyard by Marriott Bangkok Hotel (ชื่อเดิม โรงแรมคอร์ตยาร์ด กรุงเทพ) ระยะเปิดดำเนินการ

รายงานผลการปฏิบัติตามมาตรการป้องกันแก้ไขผลกระทบสิ่งแวดล้อม และมาตรการติดตามตรวจสอบคุณภาพสิ่งแวดล้อม  
โครงการ Courtyard by Marriott Bangkok Hotel ตั้งอยู่ที่ เลขที่ 155/1 ซอยมหาดเล็กหลวง 1 ถนนจรัญ แขวงลุมพินี เขตปทุมวัน กทม.

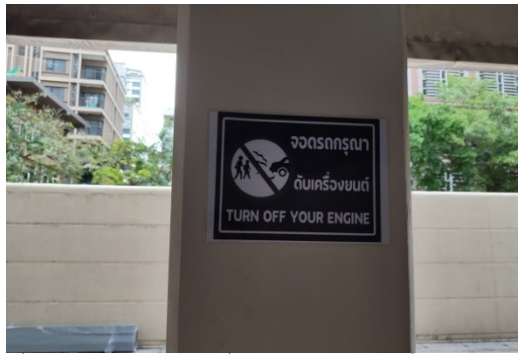
เงื่อนไขตามมาตรการป้องกันและแก้ไขผลกระทบสิ่งแวดล้อม	ผลการปฏิบัติตามมาตรการ	ปัญหา อุปสรรค และข้อเสนอแนะ	เอกสารอ้างอิง
<b>1.คุณภาพอากาศ</b>			
1. ควบคุมดูแลให้ผู้ให้บริการปฏิบัติตามกฎหมายห้ามติดเครื่องขณะจอดรถในส่วน ของที่จอดรถอย่างเคร่งครัด	ติดตั้งป้ายดับเครื่องยนต์ไว้บริเวณที่จอดรถไว้แล้ว	-	ภาพที่ 4-1

ภาพที่ 4-1 ป้ายเตือนให้ดับเครื่องยนต์ติดไว้บริเวณที่จอดรถใต้อาคาร

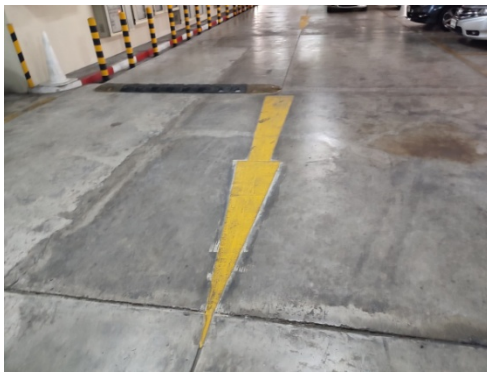
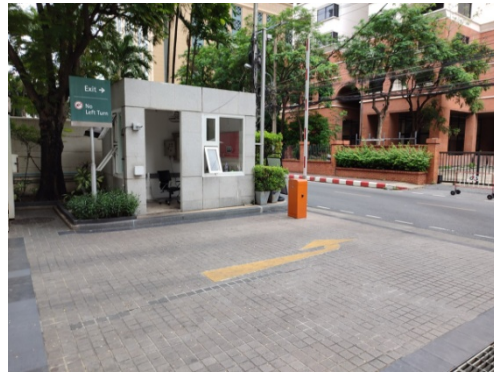
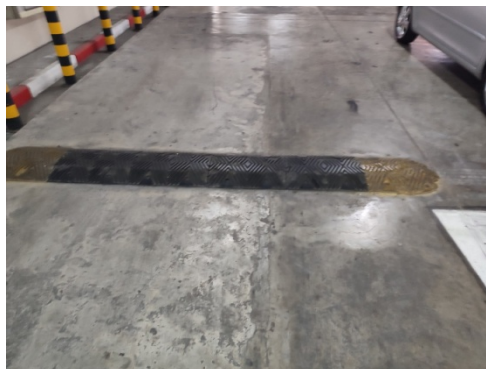
2. ปฏิบัติตามมาตรการป้องกันและลดผลกระทบสิ่งแวดล้อมในหัวข้อการจราจร อย่างเคร่งครัด	ติดป้ายดับเครื่องยนต์ มีสัญญาณจราจรบนพื้นทางแสดงทิศทางวิ่งรถ	-	ภาพที่ 4-2
<b>2.แหล่งน้ำและคุณภาพน้ำผิวดิน</b>

ภาพที่ 4-2 ป้ายสัญลักษณ์ทิศทางวิ่งรถแบบทิศทางเดียว และเส้นชะลอความเร็วรถ

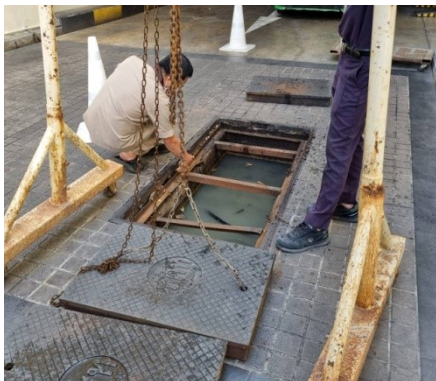
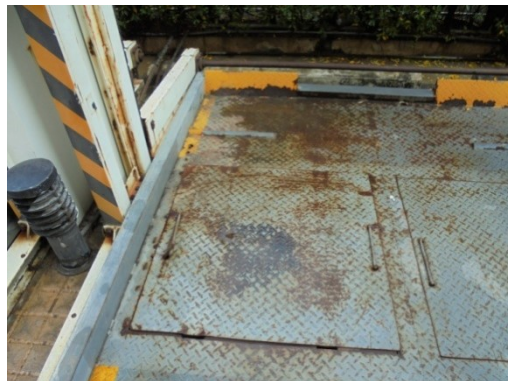
2. บ่อบำบัดน้ำเสียในโครงการ ต้องติดตั้งตะแกรงดักขยะ	ดำเนินการไว้แล้ว	-	ภาพที่ 4-3
<b>3.การบำบัดน้ำเสียและสิ่งปฏิกูล</b>			
1. จัดให้มีการบำบัดน้ำเสียที่เกิดจากกิจกรรมของโครงการ โดยก่อสร้างระบบบำบัด น้ำเสียแบบตะกอนเร่ง ชนิดเติมอากาศผ่านผิวดักกลาง มีความสามารถในการ บำบัดน้ำเสียประมาณ 335 ลบ.ม./วัน การออกแบบต้องยึดถือมาตรฐานที่เป็นที่ ยอมรับและสอดคล้องกับข้อกำหนด/กฎหมายที่เกี่ยวข้อง (ภาพที่ 2)	มีระบบบำบัดน้ำเสียแบบตะกอนเร่ง จำนวน 1 ชุดบำบัดน้ำเสียได้อย่างมี ประสิทธิภาพ	-	ภาพที่ 4-2

ภาพที่ 4-3 บริเวณบ่อบำบัดน้ำเสียรวม แบบ Activated Sludge และบ่อพักน้ำทิ้ง ตรวจสอบคุณภาพน้ำ

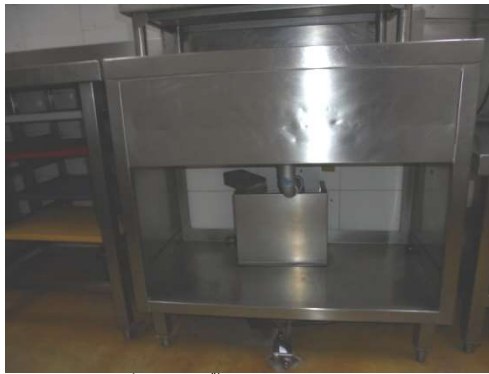
6. หมั่นตรวจสอบและดักไขมันจากบ่อดักไขมันอย่างน้อย 1 ครั้ง/สัปดาห์	มีเจ้าหน้าที่ห้องครัวตักกากไขมันในถังดักไขมันเป็นประจำทุกสัปดาห์	-	ภาพที่ 4-4
7. มีมาตรการในการนำน้ำทิ้งจากระบบบำบัด ไปใช้ประโยชน์เช่น สูบจากบ่อกักน้ำสุดท้ายไปรดน้ำต้นไม้ริมรั้วโครงการ	ดูแลรักษาระบบบำบัดน้ำเสียเป็นอย่างดี และปัจจุบันไม่มีน้ำทิ้งไปรดน้ำต้นไม้เนื่องจากมีปริมาณน้อย	-	-
<b>มาตรการติดตามตรวจสอบผลกระทบสิ่งแวดล้อม</b> <ul style="list-style-type: none"> <li>มาตรการติดตามตรวจสอบประสิทธิภาพของระบบบำบัดน้ำเสียในระยะเปิดดำเนินการ               ดัชนีตรวจวัด               <ul style="list-style-type: none"> <li>pH , BOD , SS , Oil&amp;Grease , TKN , คลอรีนตกค้าง , Fecal Coliform Bacteria</li> <li>อัตราการไหลของน้ำเสีย</li> </ul> </li> <li>สถานีตรวจวัด จำนวน 3 จุด               <ul style="list-style-type: none"> <li>ท่อรวบรวมน้ำเสียก่อนเข้าระบบบำบัดน้ำเสีย</li> <li>บ่อน้ำทิ้ง Clear Water Tank</li> <li>ท่อรองรับน้ำเสียก่อนระบายลงสู่ท่อระบายน้ำสาธารณะ</li> </ul> </li> </ul> <p>ช่วงเวลาที่ต้องตรวจวัด/ความถี่</p> <ul style="list-style-type: none"> <li>ช่วง Start up ระบบบำบัดน้ำเสีย เก็บทุกสัปดาห์ เป็นเวลา 1 เดือน จนคุณภาพน้ำไม่เปลี่ยนแปลง จากนั้นเก็บทุก 1 เดือน/ครั้ง ตลอดระยะดำเนินการ</li> <li>ตรวจเช็คบ่อเก็บตะกอนทุก 30 วัน ถ้าตะกอนใกล้เต็มควรรีบสูบน้ำออก</li> <li>ผู้รับผิดชอบ</li> </ul> <p>เจ้าหน้าที่ควบคุมระบบสาธารณูปโภคของโครงการ</p>	<p>โครงการได้ตรวจสอบน้ำทิ้งที่บ่อกักน้ำทิ้งก่อนระบายลงสู่ท่อระบายน้ำสาธารณะไว้ประจำทุกเดือน ในครั้งนี้ได้เก็บตัวอย่างน้ำทิ้งในเดือนมกราคม ถึง มิถุนายน 2566</p>  <p>เก็บตัวอย่างเป็นประจำทุก 1 เดือน</p>  <p>ตรวจเช็คทุก 30 วัน ในช่วงปี 2565 ดูดตะกอนไว้แล้ว</p> <p>ตรวจเช็คปั๊มสูบน้ำ และ Aerator เพื่อซ่อมบำรุงให้มีสภาพดี มีบางเครื่องที่เสีย นำชิ้นมาซ่อมแซมแก้ไขให้ดังเดิม</p>	-	ภาพที่ 5

ภาพที่ 4-4 ติดตั้งถังดักไขมันในห้องครัว

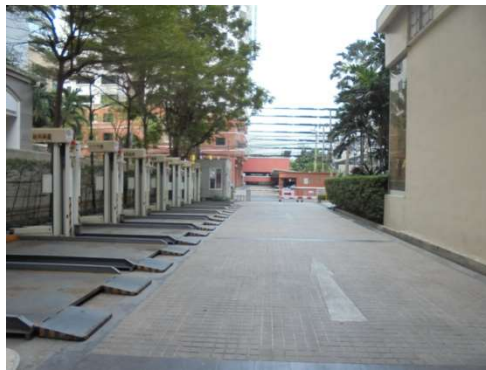
เงื่อนไขตามมาตรการป้องกันและแก้ไขผลกระทบสิ่งแวดล้อม	ผลการปฏิบัติตามมาตรการ	ปัญหา อุปสรรค และข้อเสนอแนะ	เอกสารอ้างอิง
<b>4.การระบายน้ำและการป้องกันน้ำท่วม</b> 1. จัดให้มีการกักเก็บน้ำฝนที่ตกลงในพื้นที่โครงการ โดยก่อสร้างบ่อหน่วงน้ำไว้ใต้ดิน บริเวณพื้นที่จอดรถทางทิศตะวันออกของโครงการ คิดเป็นความจุประมาณ 125 ลบ.ม. เพื่อกักเก็บน้ำฝนในระยะเวลา 3 ชม.	กักเก็บน้ำฝนไว้ที่บ่อหน่วงน้ำ ไม่พบว่ามีน้ำเอ่อท่วมขังในพื้นที่โครงการแต่อย่างใด	-	ภาพที่ 4-5

ภาพที่ 4-5 บริเวณจุดที่ตั้งบ่อน้ำใต้ดินที่ทางวิ่งรถ

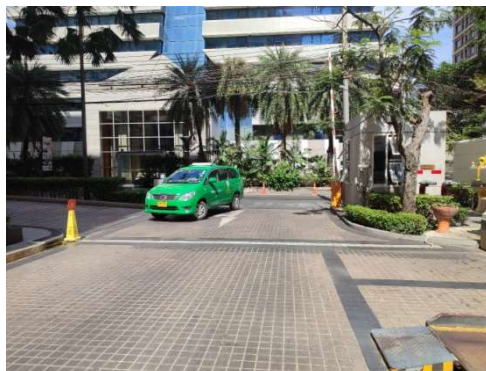
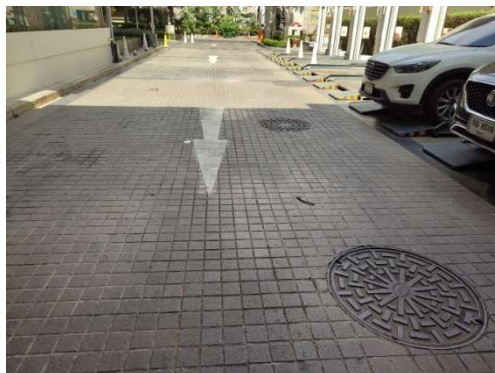
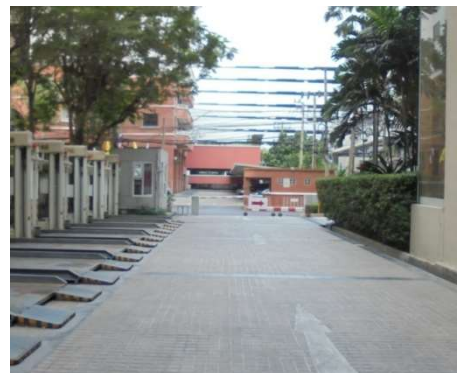
4. ติดตั้งตะแกรงดักขยะที่บ่อพักน้ำ สุดท้ายก่อนที่ระบายน้ำออกสู่ท่อสาธารณะ และหมั่นตรวจสอบ ดักขยะออกเป็นประจำ	มีตะแกรงดักขยะไว้แล้วที่บ่อพักน้ำสุดท้ายก่อนระบายน้ำออกสู่ท่อสาธารณะ	-	ภาพที่ 4-23
<b>5.คุณค่าการใช้ประโยชน์ของมนุษย์</b> <b>5.1 การจราจร</b> 1. จัดระบบการจราจรภายในแบบทางเดียว มีทางเข้า-ออก 2 ทางกว้างด้านละ 3 เมตร มากกว่าที่กฎหมายกำหนด(กำหนดเดินทางเดียวต้องไม่ต่ำกว่า 3.5 เมตร) ทั้งนี้เพื่อเพิ่มความสะดวกในการเลี้ยวเข้า-ออกจากโครงการ	จัดการจราจรแบบทิศทางเดียวไว้แล้ว ทางเข้าและทางออกกว้างด้านละ 3 เมตร	-	ภาพที่ 4-6

4. จัดตำแหน่งของจุดควบคุมการออกบัตรจอดรถให้อยู่ลึกเข้าไปในโครงการอย่างน้อย 20 เมตร เพื่อป้องกันการจอดรถคอยบนเส้นทางภายนอก	จุดควบคุมอยู่ด้านหน้าโครงการ ไม่ได้อยู่ลึกขนาด 20 เมตร อาจเนื่องจากพื้นที่โครงการอยู่ลึกในซอยมหาดเล็กหลวง และตลอดมาไม่มีแนวคอยบริเวณด้านหน้าโครงการบนถนนซอยมหาดเล็กหลวง 1	-	ภาพที่ 4-6

5. จัดให้มีเจ้าหน้าที่ประจำพื้นที่จอดรถทั้งในและนอกอาคาร และประตูเข้า-ออกเพื่อควบคุมและอำนวยความสะดวกในการเข้าจอดรถ	มีเจ้าหน้าที่ประจำบริเวณป้อมยามประตูเข้า-ออกโครงการไว้ตลอด 24 ชั่วโมง	-	ภาพที่ 4-6

ภาพที่ 4-6 บ่อขยะด้านหน้าโครงการ ทางเข้า-ออกโครงการกว้างด้านละ 3 เมตร

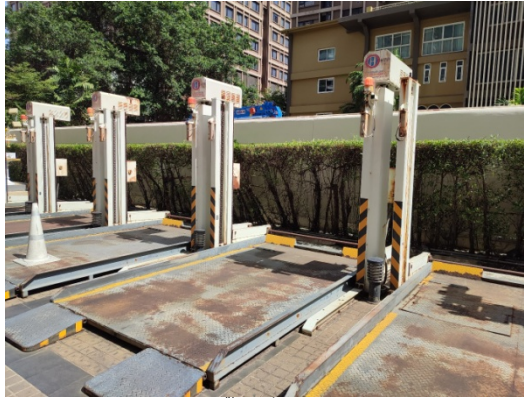
2. จัดให้มีพื้นที่จอดรถให้เพียงพอตามกฎหมาย โดยต้องจัดหาที่จอดรถไม่ต่ำกว่า 165 คัน	มีที่จอดรถไว้เพียงพอ 165 คัน	-	-
3. ที่จอดรถแบบ 2-Layer Lifting-Sliding Type ต้องมีความแข็งแรงที่จะรองรับน้ำหนักรถได้และต้องติดตั้งในพื้นที่ว่างที่ไม่กีดขวางการจราจรภายในโครงการ	มีที่จอดรถแบบ 2-Layer Lifting-Sliding Type ซึ่งอยู่ระหว่างนำไปซ่อมแซม ให้ใช้ได้ดังเดิม	-	ภาพที่ 4-7

ภาพที่ 4-7 ที่จอดรถแบบ 2 Layer Lifting-Sliding Type ติดตั้งไว้ที่ทิศตะวันตกและทิศตะวันออกของโครงการอยู่ระหว่างซ่อมแซม

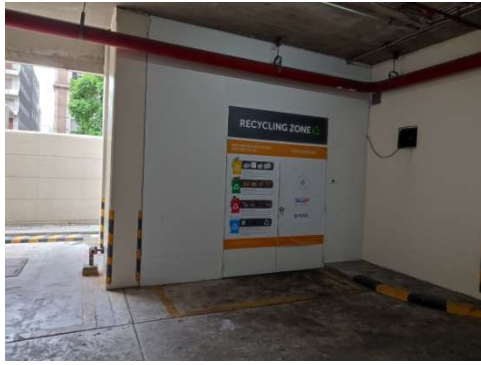
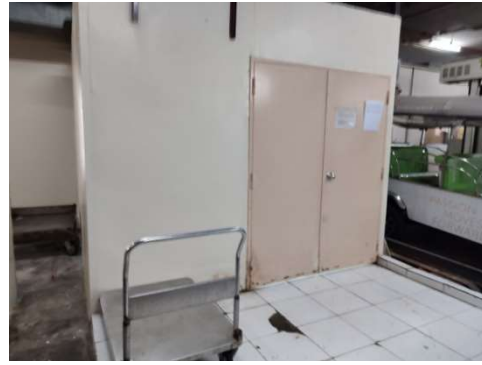
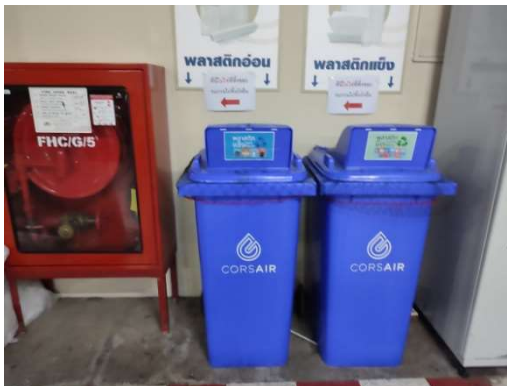
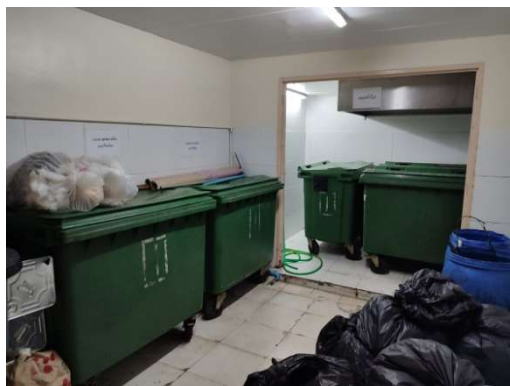
1. จัดให้มีมาตรการลดปริมาณมูลฝอยโดยจัดหาถังรองรับมูลฝอยในแต่ละห้องพัก ขนาด 10 ลิตร ห้องละ 2 ใบ ส่วนในบริเวณนอกห้องพัก โครงการได้จัดเตรียมถังรองรับมูลฝอยขนาด 20 ลิตร จำนวน 2 ใบ จัดวางไว้ในทุกชั้นในบริเวณบันไดขึ้นลง เพื่อรองรับมูลฝอยเพิ่มเติมจากผู้พักอาศัยหรือเจ้าหน้าที่โครงการ และมีถังรองรับมูลฝอยแยกประเภทในห้องพัкмูลฝอยรวมขนาด 100 ลิตร มีฝาปิดมิดชิด และจำนวน 15 ใบ/ห้อง โดยถังสีเหลืองเป็นมูลฝอยแห้ง สีเขียวเป็นมูลฝอยเปียก และสีเทาเป็นมูลฝอยอันตราย	มีมาตรการลดมูลฝอยด้วยการคัดแยกมูลฝอย และมูลฝอยแต่ละห้องพักในปัจจุบันผู้มาพักอาศัย เจ้าหน้าที่เก็บขนมูลฝอยที่ห้องพักไปพักไว้ที่ห้องพักมูลฝอยบริเวณชั้นล่างติดกับทางวิ่งรถ และรถเก็บขนเข้ามาเก็บโดยสะดวก สำหรับห้องพักขยะทั่วไปเป็นขยะของโครงการ และพนักงานจะเป็นรถเก็บขนของสำนักงานเขตเข้ามาเก็บขนเป็นปกติ	-	ภาพที่ 4-10

2. ตำแหน่งที่ตั้งถังรองรับมูลฝอยต้องสอดคล้องกับกิจกรรมที่เกิดจากมูลฝอย เช่น ห้องพักทุกห้อง ภัตตาคาร และส่วนใช้ประโยชน์สาธารณะอื่น ๆ	ติดตั้งถังรองรับมูลฝอยไว้ที่ห้องพักทุกห้อง ห้องครัว ทางเดิน	-	ภาพที่ 4-10

3. ส่งเสริมและประชาสัมพันธ์ให้เกิดจิตสำนึกและแรงจูงใจต่อลูกค้าของโครงการ ในการแยกประเภทมูลฝอยให้ตรงตามภาชนะรองรับมูลฝอย	แยกมูลฝอยไว้แล้วในห้องพัкмูลฝอยทั่วไปและป้ายรณรงค์คัดแยกมูลฝอย	-	ภาพที่ 4-10

เงื่อนไขตามมาตรการป้องกันและแก้ไขผลกระทบสิ่งแวดล้อม	ผลการปฏิบัติตามมาตรการ	ปัญหา อุปสรรค และข้อเสนอแนะ	เอกสารอ้างอิง
4. ควบคุม ดูแลการจัดเก็บขนมูลฝอยในส่วนต่าง ๆ ของโครงการไปยังห้องพักมูลฝอยอย่างใกล้ชิด เพื่อไม่ให้เกิดการปนเปื้อนต่อพื้นที่	ดูแลเก็บขนมูลฝอยไปยังห้องพักมูลฝอยโดยใส่ถุงดำมัดปากถุงมิดชิด แล้วนำไปพักไว้ที่ห้องพักมูลฝอย	-	ภาพที่ 4-10

ภาพที่ 4-10 ถึงรองรับมูลฝอยและห้องพักมูลฝอยรวม (ต่อ)

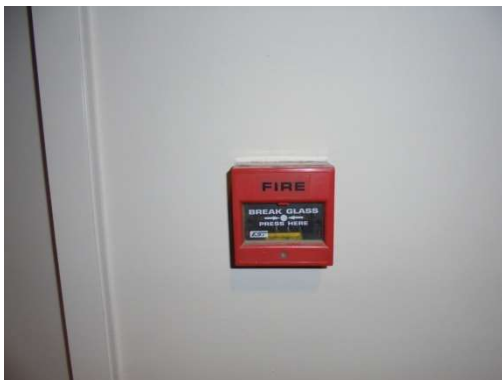
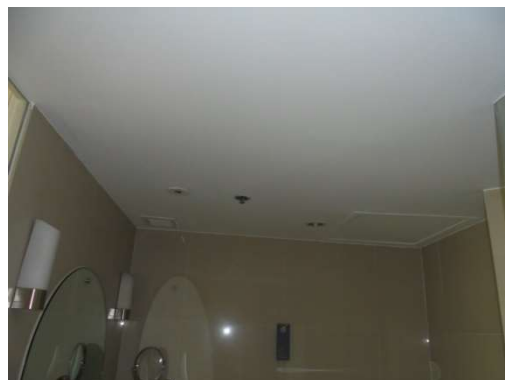
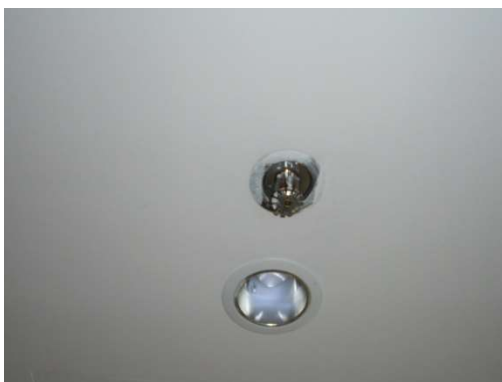
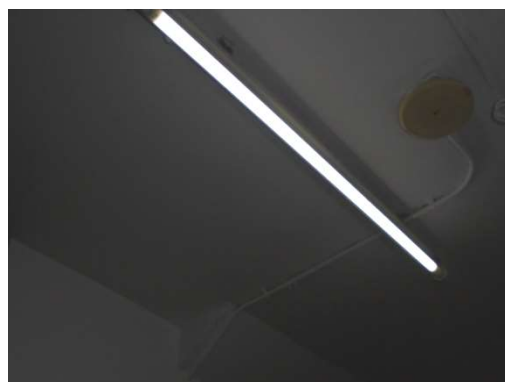
1. จัดให้มีระบบสัญญาณแจ้งเหตุเพลิงไหม้ ระบบผจญเพลิง ทางหนีไฟ ประกอบด้วยอุปกรณ์ และรายละเอียดการทำงานสอดคล้องกับกฎกระทรวงฉบับที่ 33 (2535) กฎกระทรวงฉบับที่ 50 (2540) และมาตรฐานต่าง ๆ	ติดตั้งระบบแจ้งเหตุเพลิงไหม้ เช่น Smoke Detector , Manual Station, Fire Alarm Bell ติดตั้งไว้สอดคล้องกับกฎกระทรวงฉบับที่ 33 (2535) กฎกระทรวงฉบับที่ 50 (2540)	-	ภาพที่ 4-11

ภาพที่ 4-11 ระบบสัญญาณแจ้งเหตุเพลิงไหม้ และหัวกระจายน้ำดับเพลิงอัตโนมัติ หลอดประหยัดไฟ LED

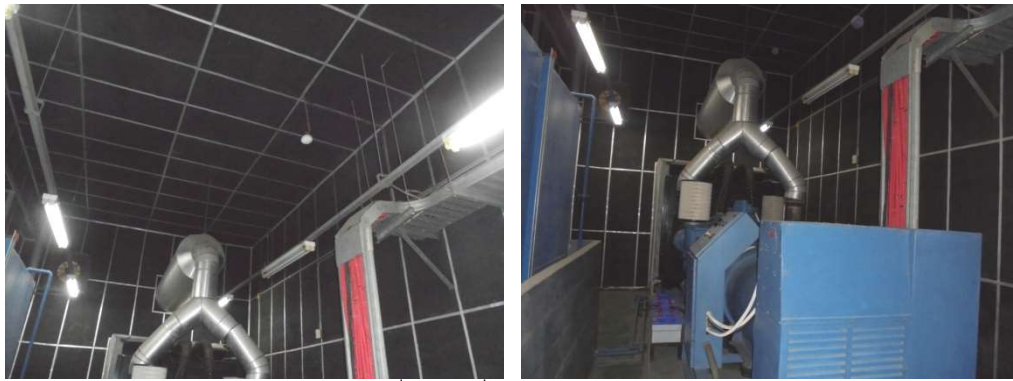
ภาพที่ 4-12 เครื่องกำเนิดไฟฟ้าสำรอง

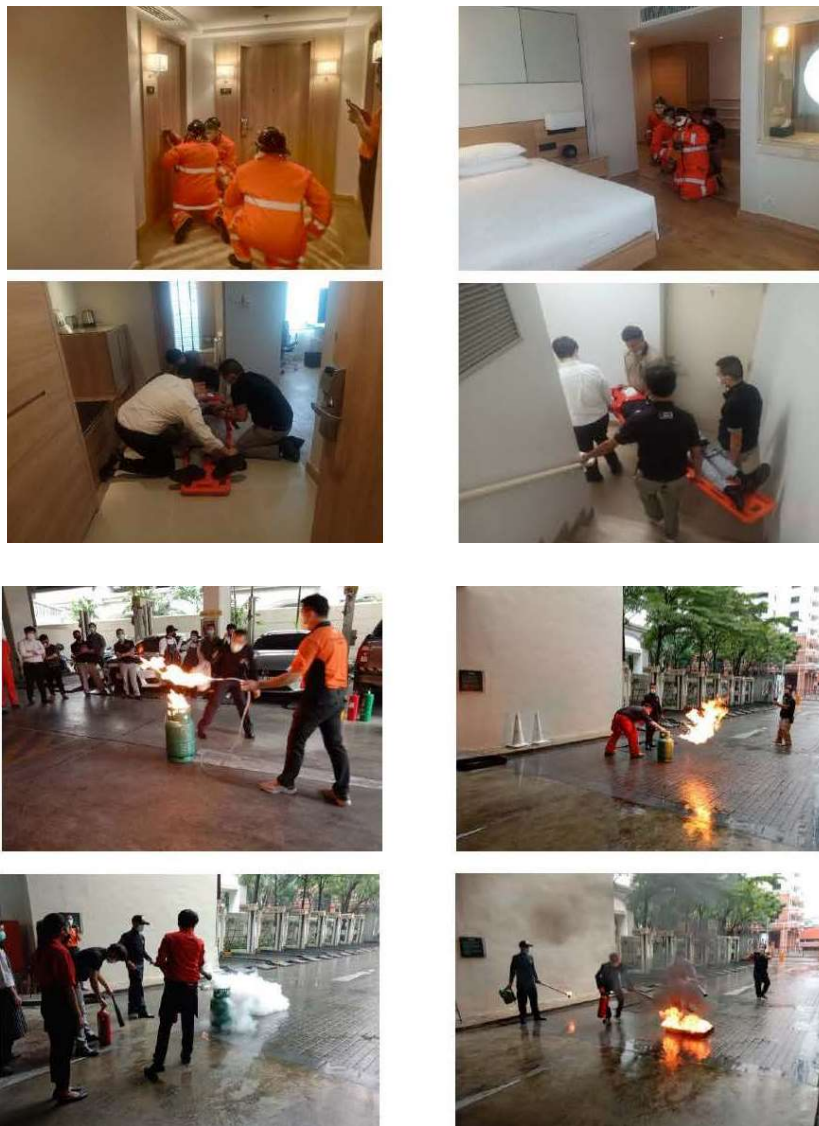
3. ประชาสัมพันธ์ให้ความรู้แก่ลูกค้า และพนักงานโครงการ ในการปฏิบัติเมื่อเกิดเพลิงไหม้ และการใช้อุปกรณ์ดับเพลิง โดยจัดให้มีคู่มือฉุกเฉิน และติดตั้งแผนผังอาคารประจำห้องพักทุกห้อง	อบรมความรู้เกี่ยวกับการใช้อุปกรณ์ดับเพลิงและซ้อมแผนการหนีไฟไว้ทุกปี และครั้งนี้ในปี 2565	-	ภาพที่ 4-13

6. จัดให้มีการฝึกซ้อมดับเพลิงอย่างน้อยปีละ 1 ครั้ง	ซ้อมดับเพลิงในปี 2565 ไว้แล้ว	-	ภาพที่ 4-13

ภาพที่ 4-13 การซ้อมดับเพลิงและอพยพหนีไฟประจำปี 2565

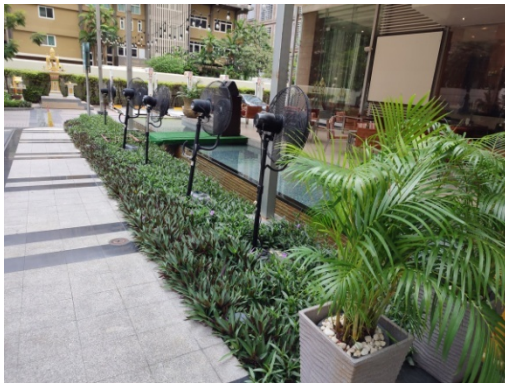
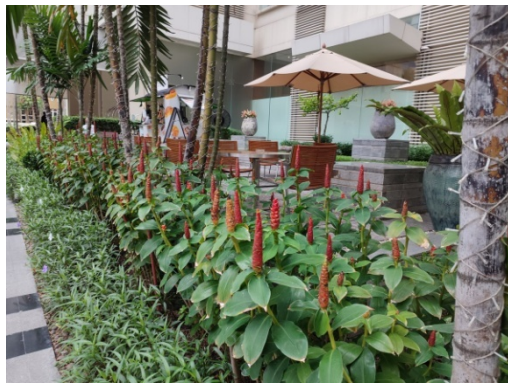
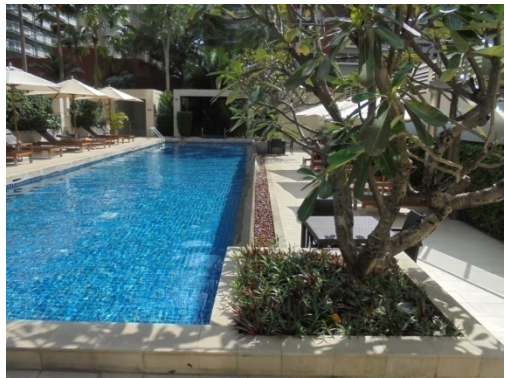
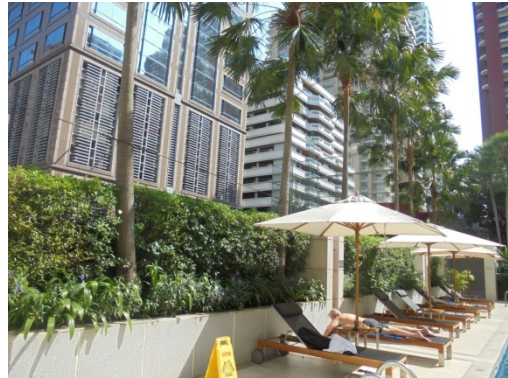
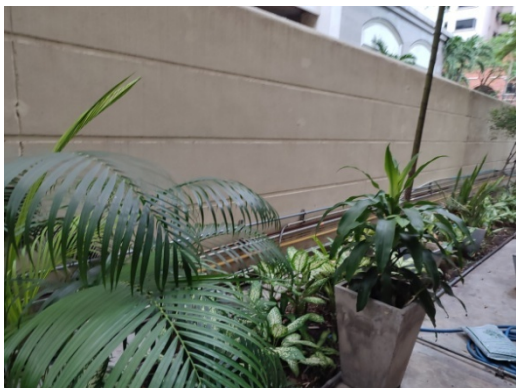
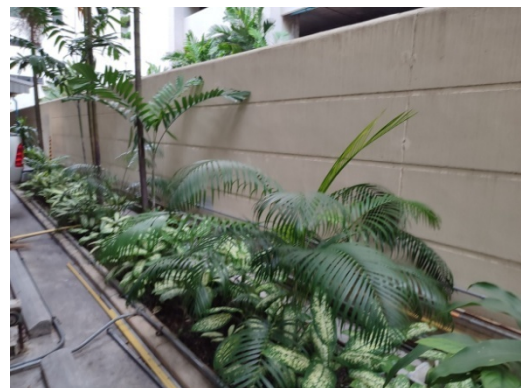
2. จัดเตรียมระบบปฐมพยาบาลเบื้องต้น และพาหนะให้พร้อมในพื้นที่โครงการ เพื่อสำรองในกรณีฉุกเฉินที่ต้องนำส่งสถานพยาบาล	มีห้องปฐมพยาบาลเบื้องต้นไว้ภายในอาคารไว้แล้วและมีรถพื่อนำส่งโรงพยาบาลใกล้ที่สุดเป็น รถ.จุฬาลงกรณ์	-	-
<b>6.2 ทัศนียภาพ</b> 1. ให้มีพื้นที่สีเขียวรวมทั้งโครงการเท่ากับ 1,837.28 ตร.ม.โดยให้มีพื้นที่สีเขียวในชั้นต่าง ๆ ดังนี้ 1.1 ชั้นพื้น (G)เท่ากับ 514.20 ตร.ม. 1.2 ชั้นลอย (M)เท่ากับ 49.10 ตร.ม. 1.3 ชั้นที่ 1 เท่ากับ 479.36 ตร.ม. 1.4 ชั้นที่ 2 เท่ากับ 507.63 ตร.ม. 1.5 ชั้นที่ 14 เท่ากับ 287.00 ตร.ม.	มีพื้นที่สีเขียวไว้แล้วตามที่กำหนดไว้และดูแลให้เป็นอย่างดี มีการเจริญเติบโตอยู่เสมอ	-	ภาพที่ 4-14

2. รักษา บำรุงพันธุ์ไม้ในสวนหย่อมในห้างดังมาอยู่เสมอ บริเวณริมขอบอาคารควรพิจารณาปลูกไม้เลื้อย เพื่อให้บังบังส่วนที่เป็นคอนกรีตลง	ดูแลไว้เป็นอย่างดี เวียนยอดแผ่ปกคลุมให้ความร่มรื่นและช่วยทำให้ลดความร้อนของอาคารชั้นล่าง และชั้นสระว่ายน้ำ	-	ภาพที่ 4-14 ภาพที่ 4-30

ภาพที่ 4-14 พื้นที่สีเขียวของโครงการ

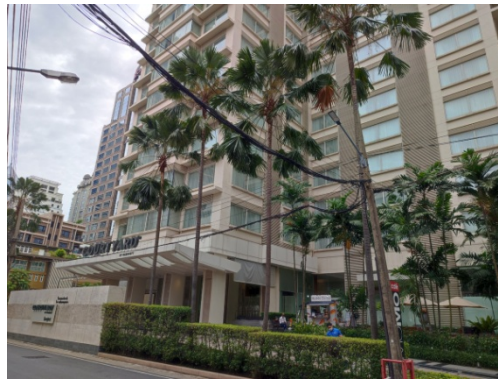
ภาพที่ 4-15 ภูมิสถาปัตย์อาคาร ตกแต่งเป็นกระจุก และปลูกต้นไม้ กลมกลืนกับอาคารโดยรอบโครงการ

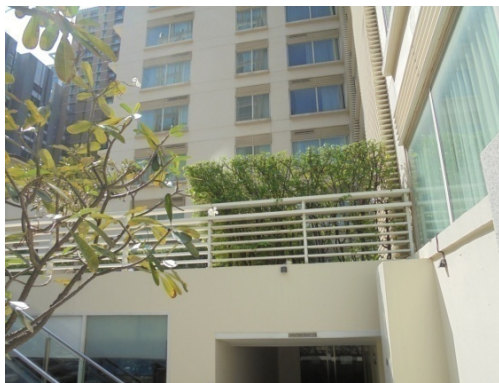
เงื่อนไขตามมาตรการป้องกันและแก้ไขผลกระทบสิ่งแวดล้อม	ผลการปฏิบัติตามมาตรการ	ปัญหา อุปสรรค และข้อเสนอแนะ	เอกสารอ้างอิง
3. เลือกใช้วัสดุตกแต่งภายนอกอาคารให้กลมกลืน สอดคล้องกับอาคารอื่นโดยรอบ เพื่อลดความขัดแย้งทางสายตา	วัสดุตกแต่งอาคารเป็นกระจกและปลูกต้นไม้บริเวณชั้นต่าง ๆ สอดคล้องกับอาคารโดยรอบ และมีสระว่ายน้ำและพื้นที่สีเขียวที่ชั้นสระว่ายน้ำ ทำให้มีความร่มรื่นภายในอาคาร เป็นการใช้วัสดุที่แข็งแรงแต่กลมกลืนตามธรรมชาติ	-	ภาพที่ 4-15 ภาพที่ 4-29
4. กระจกรอบอาคาร ต้องเลือกชนิดที่สะท้อนแสงต่ำสุดเพื่อลดผลกระทบจากการสะท้อนแสงต่อผู้มองจากภายนอกอาคาร	ใช้กระจกรอบอาคาร มีค่าการสะท้อนแสงไม่เกินร้อยละ 30 และใช้ผ้าม่านปิดกระจกหน้าต่าง เพื่อป้องกันความร้อนจากแสงแดดและบดบังทัศนียภาพมิให้ภายนอกได้เห็น	-	ภาพที่ 4-16

ภาพที่ 4-16 กระจุกอาคารมีค่าการสะท้อนแสงต่ำและมีผ้าม่านปิดบังทัศนียภาพภายในห้องพักและป้องกันความร้อนจากแสงแดด

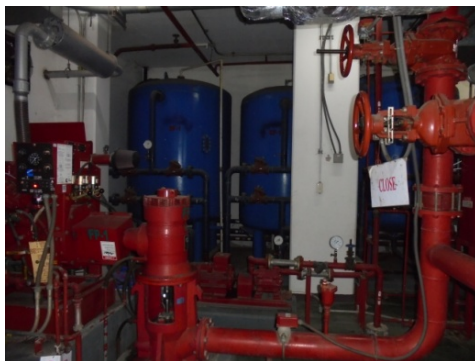
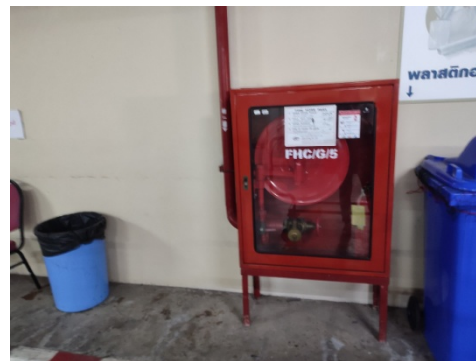
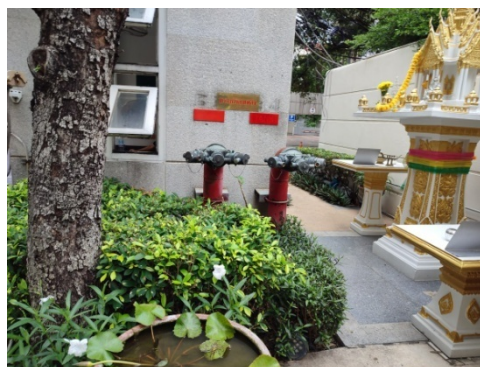
ภาพที่ 4-17 อุปกรณ์ดับเพลิง

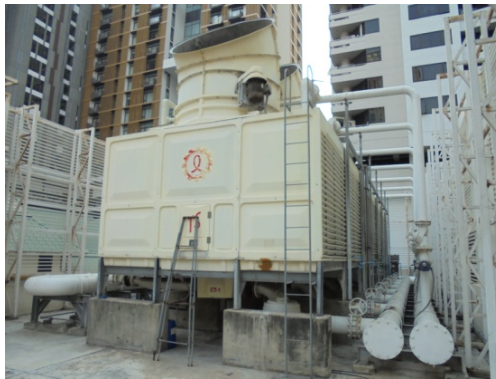
ภาพที่ 4-18 ระบบปรับอากาศแบบรวม Chiller Cooling

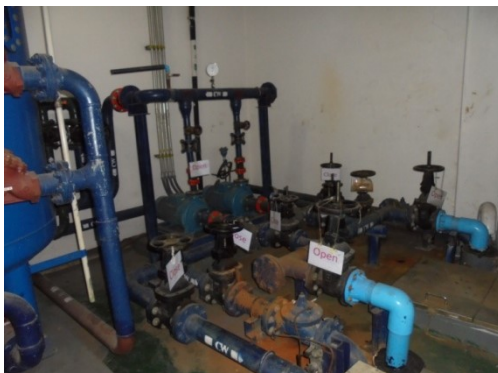
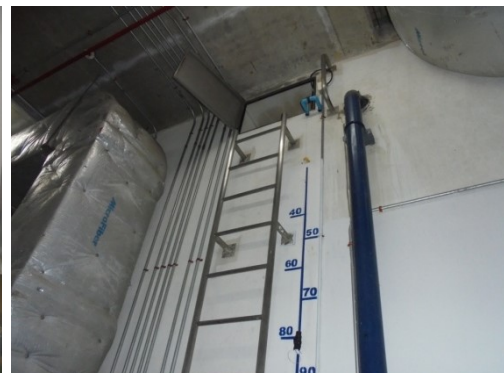
ภาพที่ 4-20 ถังสำรองน้ำใต้ดินและถังสำรองน้ำชั้นดาดฟ้า

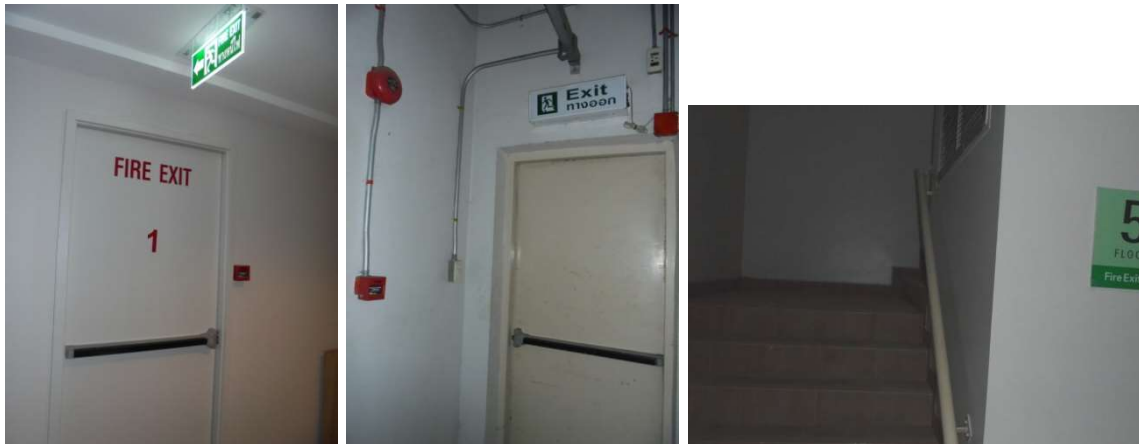
ภาพที่ 4-22 ประตูหนีไฟ บันไดหนีไฟและป้ายบอกทางหนีไฟ

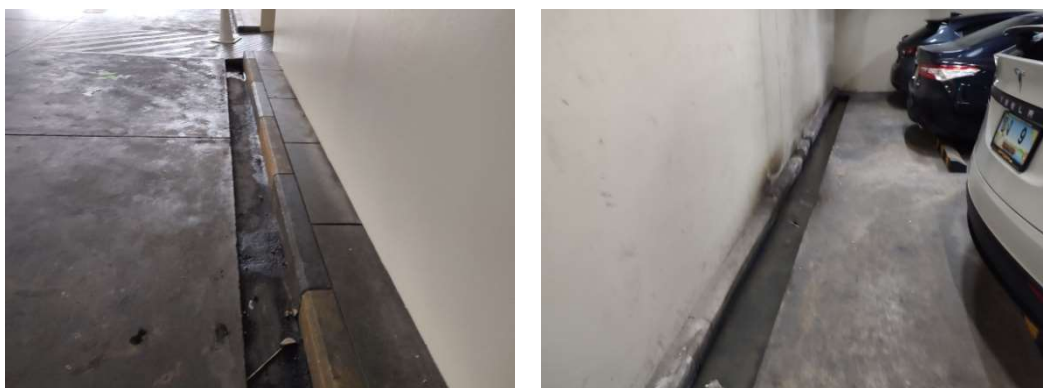
3. หมั่นตรวจสอบสิ่งอุดตันหรือกีดขวางทางไหลของน้ำในรางระบายน้ำและภายใน บ่อพักน้ำ และทำความสะอาดอย่างน้อยเดือนละครั้ง	ไม่มีสิ่งอุดตันกีดขวางการระบายน้ำภายในบ่อพักน้ำ	-	ภาพที่ 4-23

ภาพที่ 4-23 ลอกท่อระบายน้ำ มีตะแกรงดักขยะ ปัจจุบันสามารถระบายน้ำได้เป็นอย่างดี

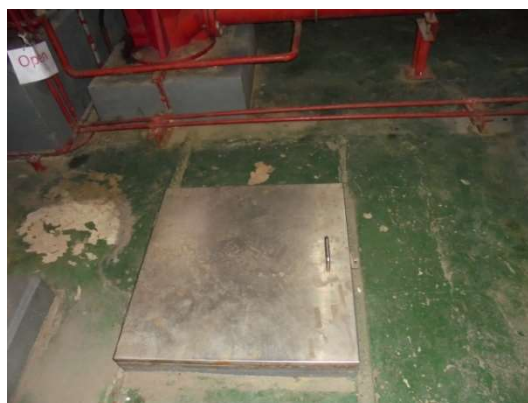
ภาพที่ 4-24 สภาพฝาลังสำรอน้ำใต้ดิน ปิดมิดชิดและมีขอบยกสูงจากพื้น

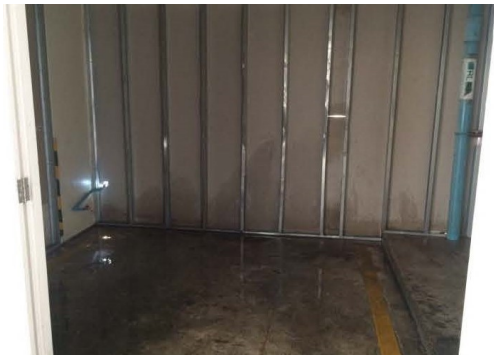
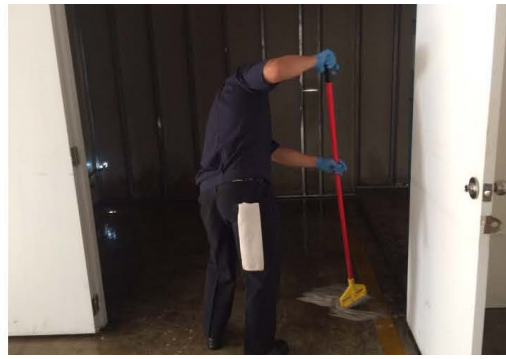
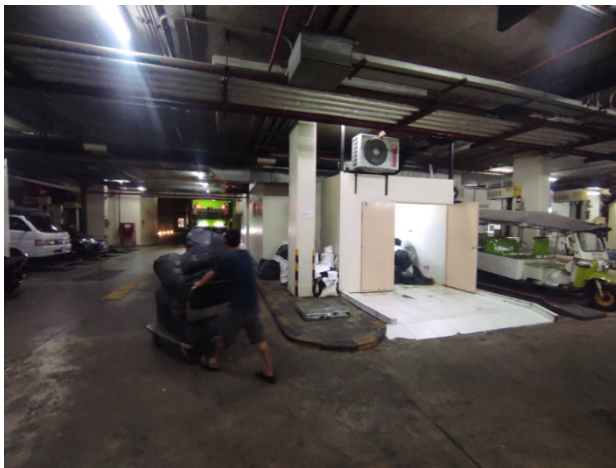
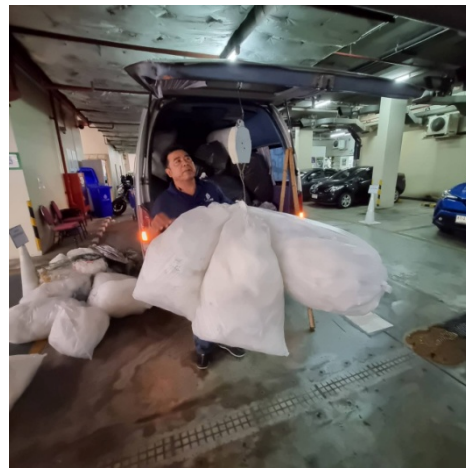
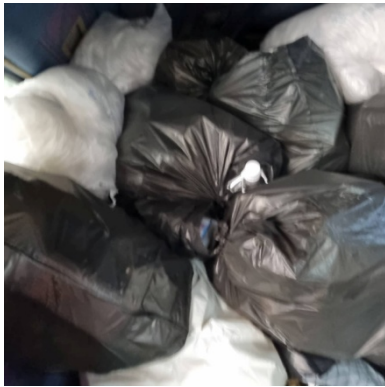
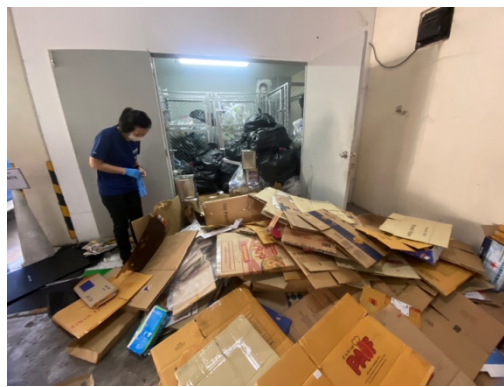
5. หมั่นทำความสะอาดห้องพักมูลฝอยทุกวันหลังจากเจ้าหน้าที่ของเขตมาเก็บขน และทำความสะอาดด้วยยาฆ่าเชื้อโรคสัปดาห์ละ 1 ครั้ง	ทำความสะอาดไว้อย่างสม่ำเสมอ	-	ภาพที่ 4-25

6. น้ำล้างห้องพักมูลฝอยต้องระบายเข้าระบบบำบัดน้ำเสีย	ล้างห้องพักมูลฝอยน้ำชะล้างไหลลงสู่ระบบบำบัดน้ำเสียรวม	-	ภาพที่ 4-25
<b>5.3 การป้องกันบรรเทาสาธารณภัยและอัคคีภัย</b>

ภาพที่ 4-25 ล้างทำความสะอาดห้องพัสดุขยะรวม และรวบรวมมูลฝอยรีไซเคิล นำออกมาขายให้รถรับซื้อของเก่าและรถจัดเก็บมูลฝอย

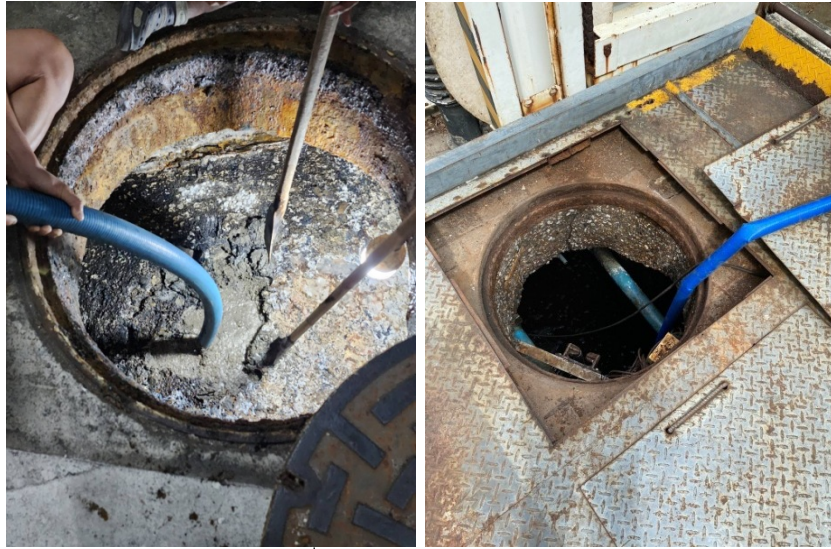
4. ตรวจสอบปริมาณตะกอนจากบ่อบำบัดตะกอน และติดต่อรถดูดสิ่งปฏิกูลของเขต มาสูบบอกทุกเดือน	ดูดตะกอนและไขมันไว้แล้ว	-	ภาพที่ 4-26 ภาพที่ 4-27

ภาพที่ 4-26 ดูตะกอนจากบ่อเกรอะ

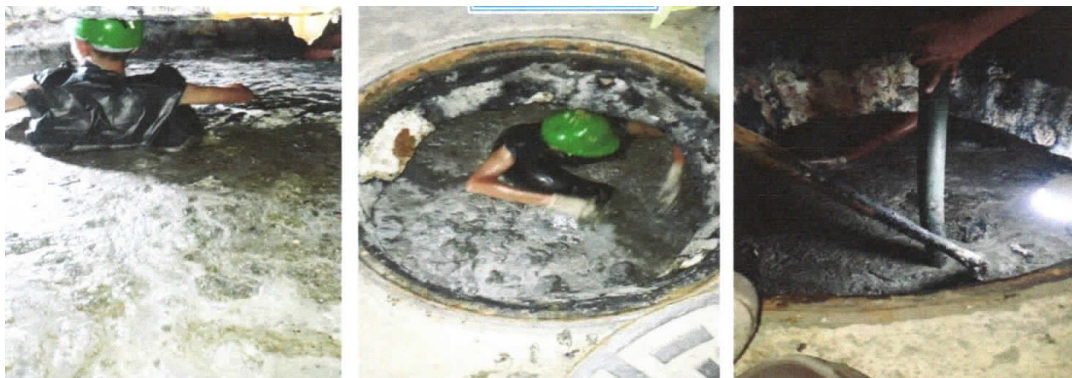
ภาพที่ 4-27 ดูตะกอนไขมันในบ่อดักไขมัน

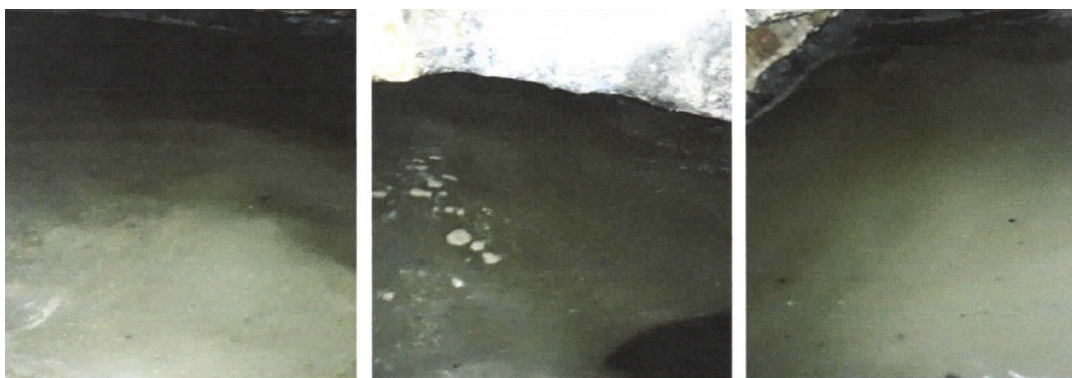
ภาพที่ 4-28 บ่อดักไขมันหลังจากที่นำไขมันออกแล้ว

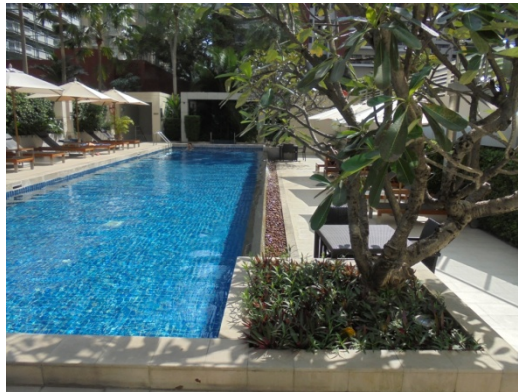
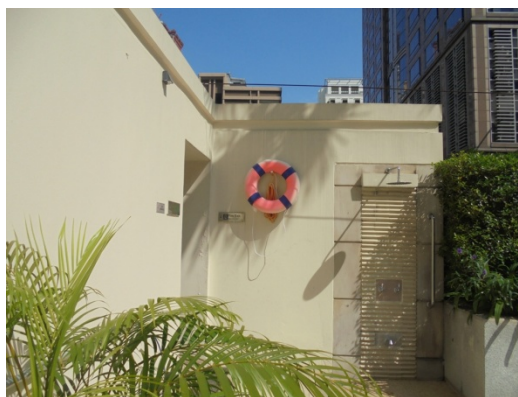
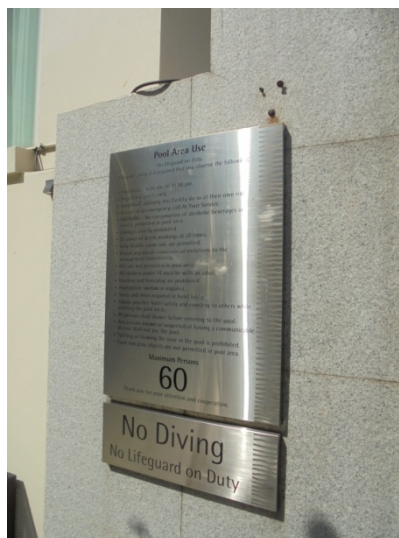
ภาพที่ 4-29 สระว่ายน้ำโครงสร้างแข็งแรงไม่แตกร้าว มีอุปกรณ์ช่วยชีวิตและป้ายกฎระเบียบการใช้สระว่ายน้ำ

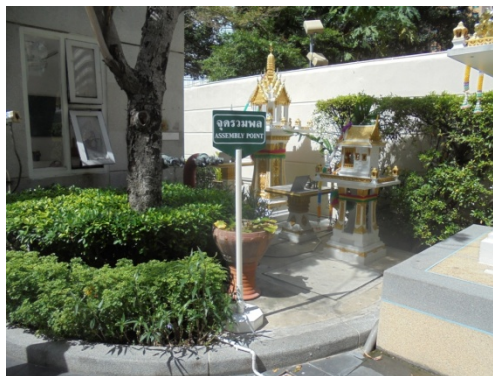
ภาพที่ 4-31 ป้ายจุดรวมพล และจุดรวมพลอยู่ด้านหน้าโรงแรม

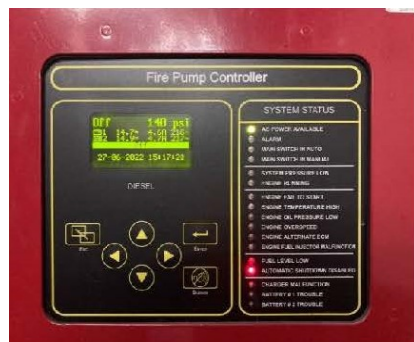
ภาพขณะติดเครื่องขัณฑ์ทดสอบการทำงาน

ภาพที่ 4-33 ตรวจสอบดูแลรักษาระบบปั้มน้ำดับเพลิง

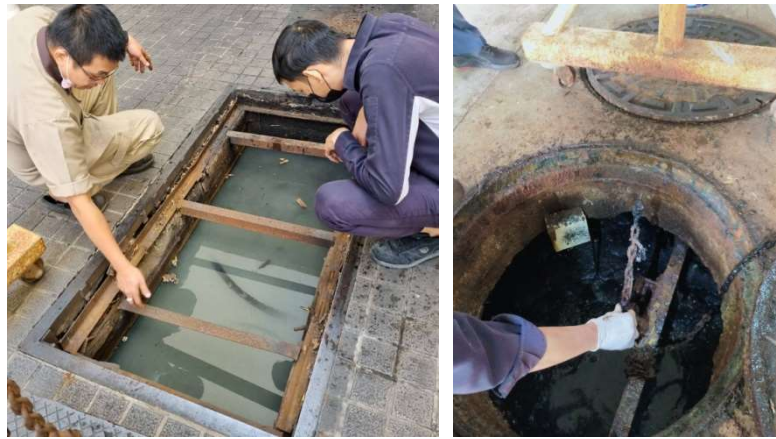
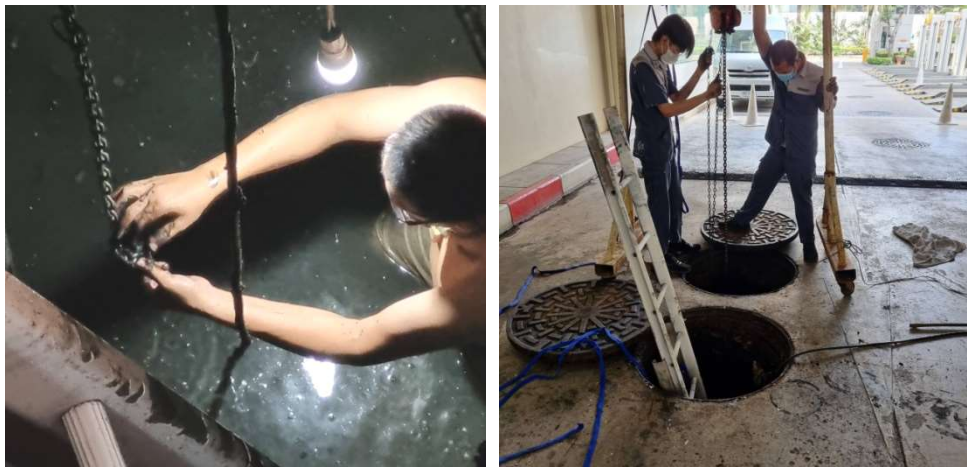
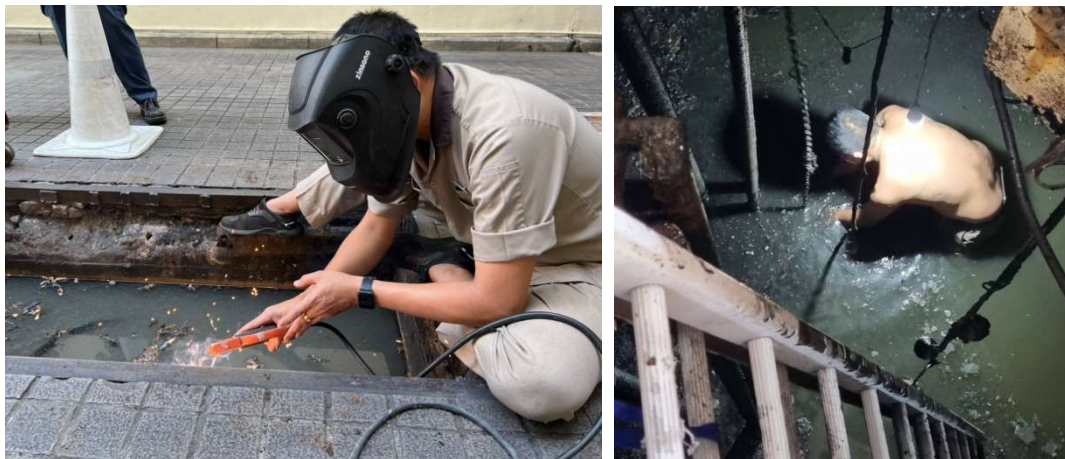
1. ควบคุมดูแลประสิทธิภาพของระบบบำบัดน้ำเสีย ให้ทำงานได้ตามมาตรฐานอยู่ เสมอ	มีระบบบำบัดน้ำเสียแบบตะกอนเร่ง จำนวน 1 ชุดบำบัดน้ำเสียได้อย่างมี ประสิทธิภาพ	-	ภาพที่ 4-2 ภาพที่ 4-34

3. หมั่นตรวจสอบ บำรุงรักษาระบบบำบัดน้ำเสีย ให้มีประสิทธิภาพดีอยู่เสมอ รวมถึง อะไหล่ /เครื่องมือ /อุปกรณ์ของระบบฯต้องมีสำรองพร้อมอยู่ ณ.จุด ปฏิบัติงาน	ตรวจสอบและบำรุงรักษาอุปกรณ์ เช่น เครื่องสูบน้ำ เครื่องเติมอากาศ อย่างสม่ำเสมอ	-	ภาพที่ 4-34

ภาพที่ 4-34 ตรวจสอบดูแลรักษาระบบบำบัดน้ำเสีย

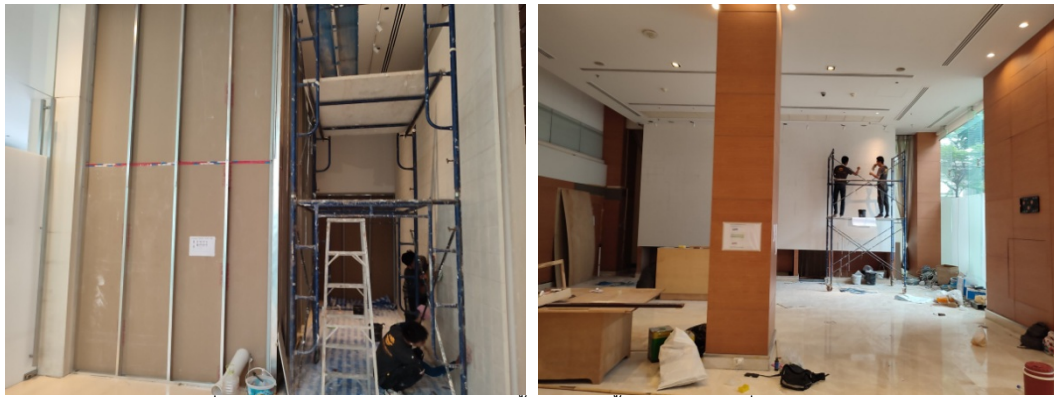
ภาพที่ 4-35 ก่อสร้างปรับปรุงส่วนต้อนรับชั้นล่างโดยกันเป็นสัดส่วนเพื่อความปลอดภัย

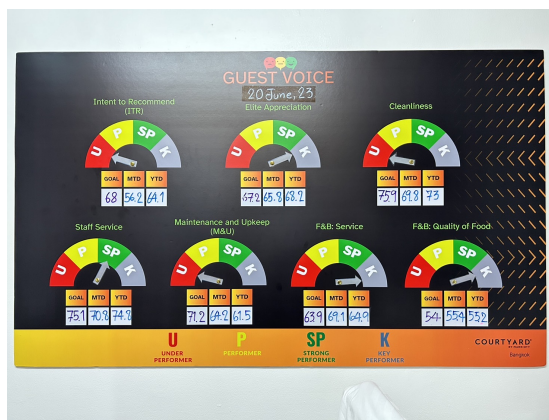
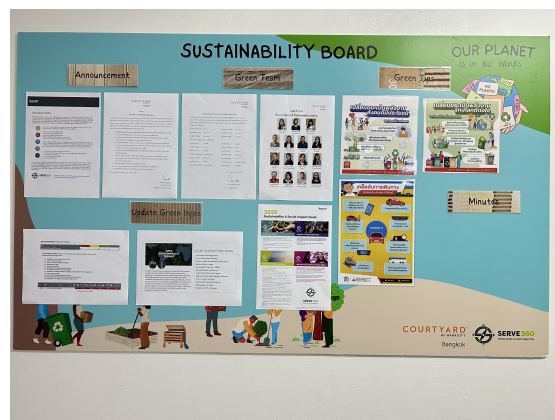
ภาพที่ 4-36 ป้ายประชาสัมพันธ์ แสดงการตั้งเป้าหมายเพื่อการบริการที่ดีที่สุดของโรงแรม และบอร์ดให้ความรู้ประหยัดพลังงาน

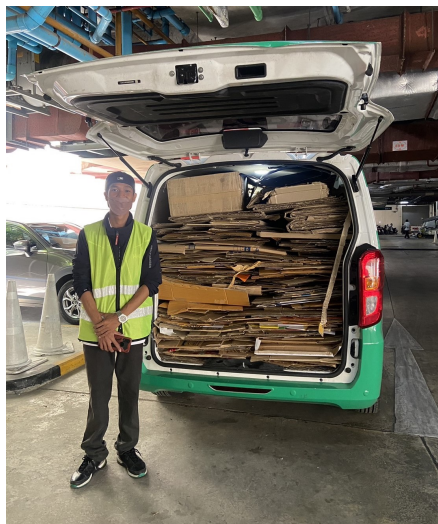
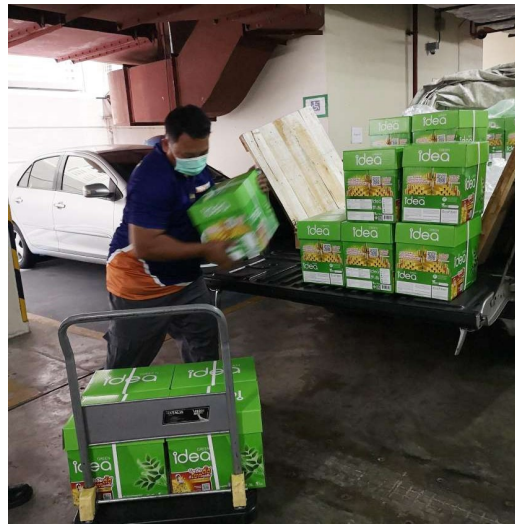
ภาพที่ 4-37 กระดาษเก่าใช้แล้วนำไปรีไซเคิล และแลกเป็นกระดาษใหม่
