5. ผลการดำเนินการตามมาตรการป้องกันและแก้ไขผลกระทบสิ่งแวดล้อม

ตารางที่ 2 เปรียบเทียบมาตรการป้องกันและแก้ไขผลกระทบสิ่งแวดล้อมที่กำหนดไว้ในรายงานการวิเคราะห์ผลกระทบสิ่งแวดล้อม

โครงการ Green Point residence Hotel (เดิมเป็น โครงการอาคารพักอาศัยรวม Green Point Residence) ระยะเปิดดำเนินการ

รายงานผลการปฏิบัติตามมาตรการป้องกันแก้ไขผลกระทบสิ่งแวดล้อม และมาตรการติดตามตรวจสอบคุณภาพสิ่งแวดล้อม
โครงการ โรงแรม Green Point ตั้งอยู่ที่ ถนนโยธินพัฒนา แขวงลาดพร้าว เขตลาดพร้าว กรุงเทพมหานคร

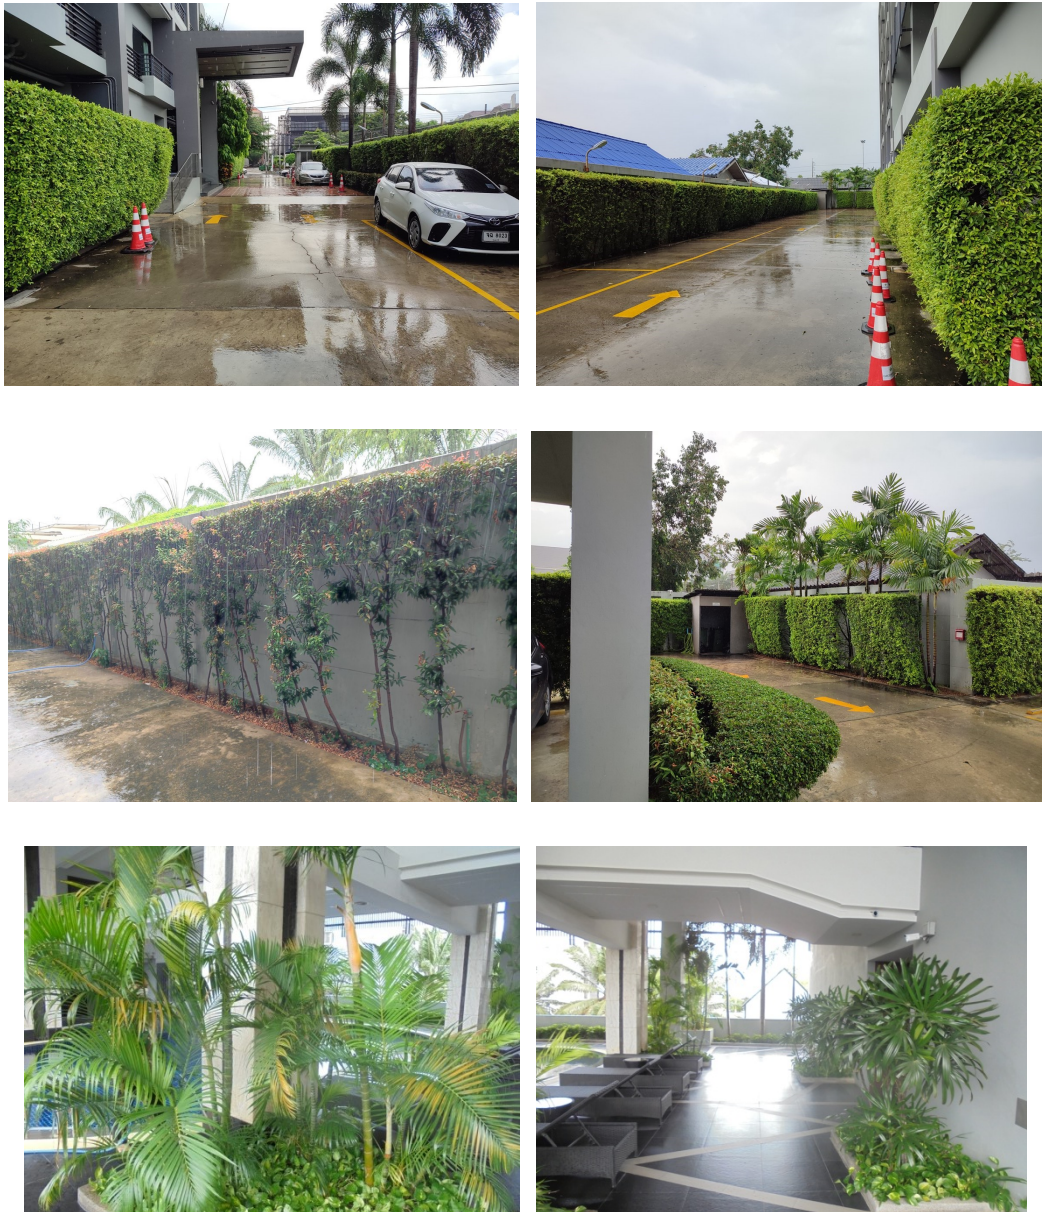
เงื่อนไขตามมาตรการป้องกันและแก้ไขผลกระทบสิ่งแวดล้อม	ผลการปฏิบัติตามมาตรการ	ปัญหา อุปสรรค และข้อเสนอแนะ	เอกสารอ้างอิง
1. ทรัพยากรสิ่งแวดล้อมทางกายภาพ 1.1 สภาพภูมิประเทศ 1. จัดให้มีการดูแลต้นไม้ และสวนหย่อมภายในพื้นที่โครงการให้มีสภาพดีอยู่เสมอตามมาตรการในเรื่องสุนทรียภาพและทัศนียภาพ	ดูแลต้นไม้ ตัดแต่งกิ่ง รดน้ำต้นไม้ มีสภาพดี มีความร่มรื่น	-	ภาพที่ 4-1

4. รักษาสภาพธรรมชาติ และดูแลต้นไม้ในโครงการให้ดีอยู่ เสมอ เพื่อช่วยเป็นแนวดูดซับเสียง เพื่อป้องกันเสียงรบกวนออกสู่ภายนอกโครงการได้น้อยที่สุด	สภาพพื้นที่สีเขียวอยู่ในสภาพดี ตัดแต่งต้นไม้ไว้อย่างสวยงามและช่วยเป็นแนวดูดซับเสียงจากภายนอกด้านทิศเหนือ ทิศใต้ และทิศตะวันออก	-	ภาพที่ 4-1

ภาพที่ 4-1 พื้นที่สีเขียวของโครงการ

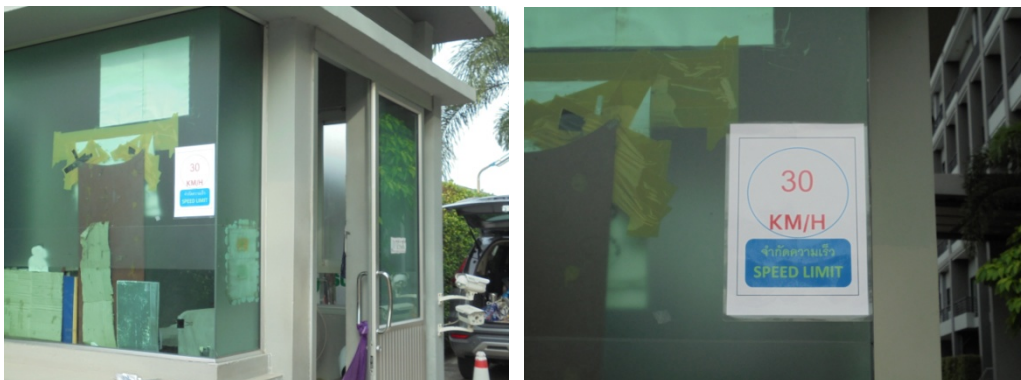
1.4 เสียงและความสั่นสะเทือน 1. จำกัดความเร็วรถ ขณะแล่นเข้า-ออกพื้นที่โครงการให้มีความเร็วไม่เกิน 30 กิโลเมตร/ชั่วโมง	ติดป้ายจำกัดความเร็วรถไว้แล้วที่บริเวณป้อมยาม ทางเข้า-ออกโครงการ	-	ภาพที่ 4-2

6. จำกัดความเร็วรถขณะแล่นเข้า-ออกจากพื้นที่โครงการให้มีความเร็วไม่เกิน 30 กม./ชม.	ติดป้ายจำกัดความเร็วไม่เกิน 30 กม./ชม.ไว้บริเวณป้อมยามทางเข้า-ออกโครงการ	-	ภาพที่ 4-2

ภาพที่ 4-2 ป้ายจำกัดความเร็ว 30 กม./ชม.

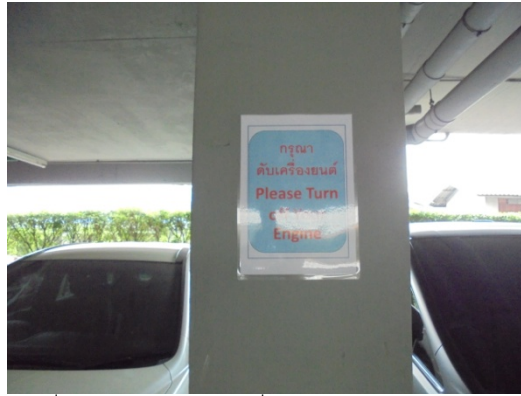
2. ติดป้ายห้ามติดเครื่องยนต์ทิ้งไว้บริเวณลานจอดรถยนต์โดยดับเครื่องยนต์ทันทีเมื่อจอดรถแล้ว	ติดป้ายห้ามติดเครื่องยนต์ทิ้งไว้บริเวณลานจอดรถยนต์ไว้แล้ว	-	ภาพที่ 4-3

2. ทำป้ายประกาศให้ดับเครื่องยนต์ทันทีเมื่อจอดรถ	ติดป้ายดับเครื่องยนต์ไว้แล้วที่ลานจอดรถ	-	ภาพที่ 4-3
3. ตรวจสอบอุปกรณ์เครื่องใช้ ให้มีประสิทธิภาพดีอยู่เสมอเพื่อป้องกันเสียงดังจากการทำงานที่ขาดประสิทธิภาพ	อุปกรณ์เครื่องใช้ไฟฟ้า เช่น เครื่องปรับอากาศ บิมน้ำอยู่ในสภาพดี ไม่มีเสียงดัง	-	-

ภาพที่ 4-3 ป้ายเตือนให้ดับเครื่องยนต์บริเวณลานจอดรถยนต์

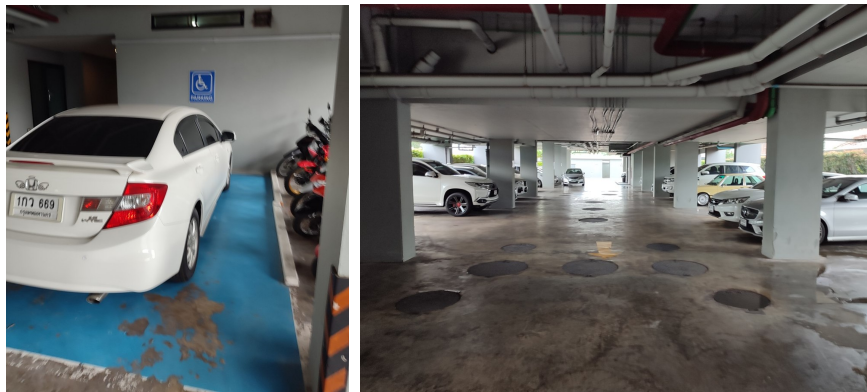
5. เจ้าของโครงการต้องเลือกใช้เครื่องปรับอากาศประหยัดพลังงานที่มีมาตรฐาน มอก.	ใช้เครื่องปรับอากาศที่ได้มาตรฐาน มอก.ไว้แล้ว	-	-
6. ห้ามวางป้ายหรือสิ่งปลูกสร้างอื่นๆ บังหรือ กีดขวางบริเวณช่องเปิดโล่งชั้นลานจอดรถยนต์	ไม่มีป้ายหรือสิ่งปลูกสร้างบดบังช่องเปิดโล่งของลานจอดรถยนต์	-	ภาพที่ 4-4

2. ห้ามประกอบกิจกรรมใดๆ รวมทั้งการก่อสร้างในบริเวณที่จัดไว้ใช้เป็นที่จอดรถยนต์ อันจะทำให้พื้นที่จอดรถลดลงจากที่เสนอไว้ในรายงานฯ	ไม่มีกิจกรรมอื่นใดที่ทำให้ที่จอดรถมีจำนวนลดลง	-	ภาพที่ 4-4

4. จัดให้มีที่จอดรถของโครงการจำนวนรวม 65 คัน	มีที่จอดรถทั้งสิ้น 65 คัน	-	ภาพที่ 4-4
5. จัดให้มีเส้นแบ่งช่องจราจรอย่างชัดเจน เพื่อความเป็นระเบียบเรียบร้อยของการจอดรถภายในลานจอดรถของโครงการ	มีเส้นแบ่งจราจรไว้แล้ว	-	ภาพที่ 4-7

ภาพที่ 4-4 พื้นที่จอดรถยนต์ และผู้พิการ

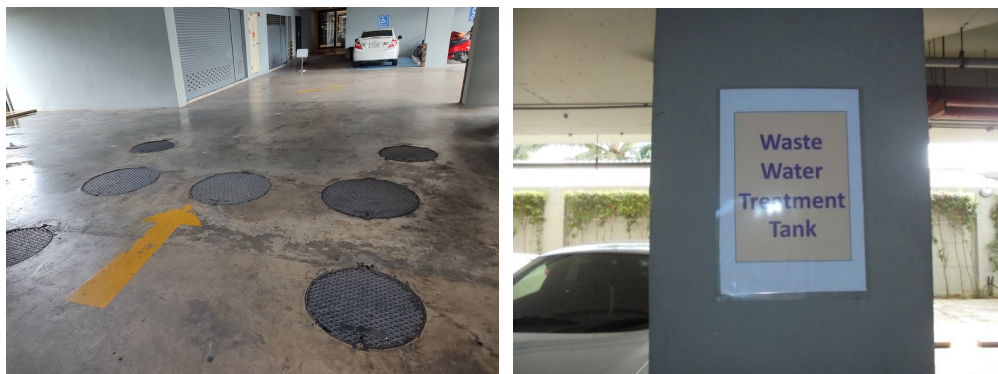
7. ติดเส้นแสดงพื้นที่จอดรถเก็บขยะไว้บริเวณด้านหน้าอาคารด้านทิศใต้ เพื่อกำหนดให้รถเก็บขยะต้องเข้าจอดบริเวณนี้เท่านั้น	ยังไม่มีรถติเส้นแดงบริเวณที่จอดรถเก็บขยะ เนื่องจากขณะที่รถเก็บขนเข้ามามีเจ้าหน้าที่คอยอำนวยความสะดวกไว้ตลอดเวลา	ติดป้ายแสดงว่าบริเวณบ่อบำบัดน้ำเสีย	ภาพที่ 4-5

3.4 การจัดการน้ำเสีย <ol style="list-style-type: none"> 1. จัดให้มีระบบบำบัดน้ำเสียภายในโครงการเพื่อลดค่าความสกปรกในน้ำทิ้งให้เป็นไปตามมาตรฐานน้ำทิ้ง โดยเป็นถึงบำบัดสำเร็จรูป ระบบที่ใช้เป็นชนิดเติมอากาศเลี้ยงตะกอนเวียนกลับ (Aeration activated sludge) ระบบบำบัดน้ำเสียรวมประกอบด้วย <ul style="list-style-type: none"> - ถังเกรอะ รับน้ำเสียจากส้วม ขำระล้างปริมาณน้ำเสียที่เข้าคิดที่ร้อยละ 40 ของน้ำเสียทั้งหมด - ถังดักไขมัน รับน้ำเสียจาก อาบ ชักล้าง และห้องครัว คิดปริมาณน้ำเสียร้อยละ 60 ของน้ำเสียทั้งหมด - ถังปรับสภาพ รับน้ำเสียที่ผ่านถังแยกกากและถังไขมันทำน้ำที่ปรับสภาพสมดุล มีระยะเวลาในการกักเก็บประมาณ 3.5 ชั่วโมง - ถังเติมอากาศ มีระยะเวลากักเก็บนาน 25 ชั่วโมง BOD removal = 92 % ค่า BOD ออกจากระบบ 17.8 มก./ลิตร - ถังตกตะกอนน้ำใส ใช้ถังตกตะกอนจำนวน 1 ถังพื้นที่ผิวไหลสั้น 9.0 ตร.ม. ขนาดกักเก็บรวมของถัง 10.80 ลบ.ม. ระยะเวลาเก็บ 2.67 ชม. - ถังเก็บน้ำใส ปริมาตรกักเก็บ 20.25 ลบ.ม. ระยะเวลาเก็บ 4.22 ชั่วโมง 	มีระบบบำบัดน้ำเสียรวมไว้แล้ว บำบัดน้ำเสียได้อย่างมีประสิทธิภาพ อยู่ในเกณฑ์มาตรฐานน้ำทิ้งประเภท ข. ค่าบีโอดีไม่เกิน 30 มก./ลิตร ประกอบด้วย ถังเกรอะ ถังดักไขมัน ถังปรับสภาพ ถังเติมอากาศ ถังตกตะกอนน้ำใส และถังเก็บน้ำใส โดยระบบทั้งหมด อยู่ใต้ทางวิ่งรถบริเวณที่จอดรถของโครงการ	-	ภาพที่ 4-5

7. ตรวจสอบดูแลฟบ่อและส่วนที่ต้องเข้าไปดูแลและซ่อมแซมระบบให้อยู่ในสภาพปิดมิดชิดตลอดเวลา เพื่อลดละอองน้ำ เสียและกลิ่นเหม็นจากการบำบัด	ฟบ่ออยู่ในสภาพดี ปิดมิดชิด ไม่มีละอองน้ำเสีย และกลิ่นเหม็นลอยออกมา	-	ภาพที่ 4-5

ภาพที่ 4-5 บริเวณบ่อบำบัดน้ำเสียของโครงการอยู่ใต้ดินบริเวณลานจอดรถยนต์ และป้ายบอกว่าเป็นบริเวณบ่อบำบัดน้ำเสีย

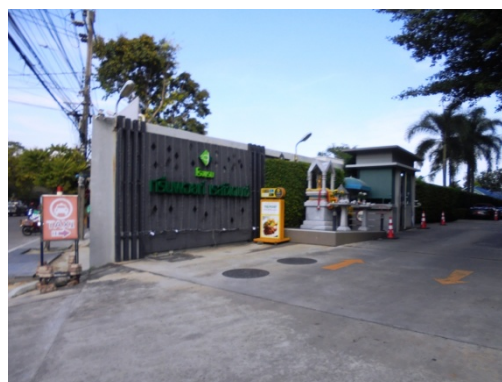
3. จัดให้มีเจ้าหน้าที่ หรือยามที่ผ่านการฝึกอบรมทักษะด้านการจราจร คอยอำนวยความสะดวกและจัดระบบการจราจรบริเวณทางเข้า-ออกพื้นที่โครงการ ตลอด 24 ชม.	มีเจ้าหน้าที่คอยดูแลที่ทางเข้าออกตลอด 24 ชั่วโมงและบริการการเข้าจอดรถไว้แล้ว	-	ภาพที่ 4-6

4.3 ความปลอดภัยสาธารณะ			
1. จัดให้มีเวรยามรักษาความปลอดภัยตลอด 24 ชม.	มียามรักษาความปลอดภัย ตลอด 24 ชั่วโมง	-	ภาพที่ 4-6
2. จัดให้มีระบบกล้องวงจรปิดภายในอาคารโครงการ	ติดกล้องวงจรปิดไว้แล้วทางเข้าออกโครงการ	-	ภาพที่ 4-6

ภาพที่ 4-6 ทางเข้า-ออกพื้นที่โครงการ บัณฑิตวิทยาลัยรักษาความปลอดภัย และรป.ดูแลการเข้าออกตลอด 24 ชั่วโมง

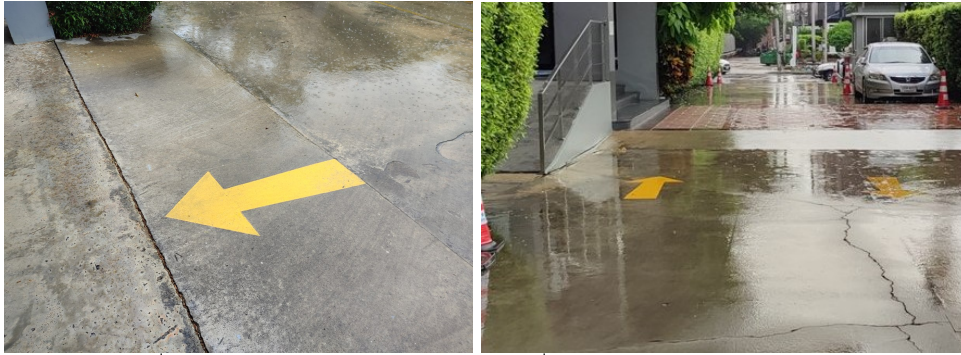
เงื่อนไขตามมาตรการป้องกันและแก้ไขผลกระทบสิ่งแวดล้อม	ผลการปฏิบัติตามมาตรการ	ปัญหา อุปสรรค และข้อเสนอแนะ	เอกสารอ้างอิง
3.6 การคมนาคมและการขนส่ง			
1. ติดตั้งเครื่องหมายจราจรที่ถนนและที่ลานจอดรถให้ชัดเจน	มีเครื่องหมายลูกศรแสดงทิศทางวิ่งรถไว้แล้ว	-	ภาพที่ 4-7

เงื่อนไขตามมาตรการป้องกันและแก้ไขผลกระทบสิ่งแวดล้อม	ผลการปฏิบัติตามมาตรการ	ปัญหา อุปสรรค และข้อเสนอแนะ	เอกสารอ้างอิง
5. ติดตั้งเครื่องหมายจราจรที่ถนน และที่ลานจอดรถยนต์ให้ชัดเจน	มีเครื่องหมายจราจรเป็นลูกศรแสดงทิศทางจราจร	-	ภาพที่ 4-7

ภาพที่ 4-7 ป้ายสัญลักษณ์จราจรแสดงทิศทางการวิ่งรถแบบทิศทางเดียวและสองทิศทาง

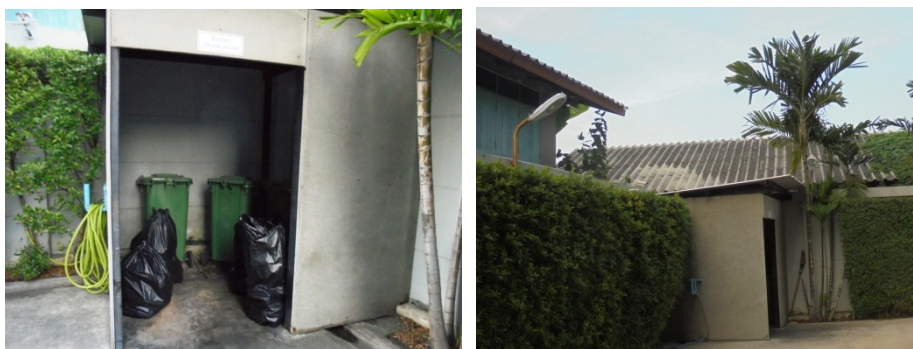
15. ทำความสะอาดเครื่องปรับอากาศทุกๆ 6 เดือน	ทำความสะอาดอย่างสม่ำเสมอ ทุก 6 เดือน	-	-
3.3 การจัดการขยะ			
1. จัดให้มีห้องพักขยะรวม 1 แห่งอยู่นอกอาคารติดแนวเขตที่ดินด้านทิศเหนือ ขนาด 1.20 x 2.40 x 1.5 เมตร หรือ 4.32 ลบ.ม./ห้อง มีจำนวน 2 ห้องสำหรับขยะเปียก 1 ห้องและห้องพักขยะแห้ง 1 ห้อง รวมความจุ 8.64 ลบ.ม. ภายในห้องพักขยะรวมได้จัดให้มีถังขนาด 200 ลิตร มีฝาปิด 1 ถังสำหรับเก็บขยะอันตราย แต่ละห้องมีท่อระบายน้ำ เพื่อรวบรวมน้ำเสียเข้าระบบบำบัดน้ำเสียรวม	ห้องพักขยะรวม มีจำนวน 1 แห่งบริเวณด้านทิศเหนือ เป็นจุดพักขยะรวบรวมขยะให้รถเก็บขนมาจัดเก็บ	-	ภาพที่ 4-13

3. ให้แม่บ้านทำความสะอาดที่พักระวมทุกครั้ง หลังจากที่มีรถเก็บขยะเก็บจนเสร็จเรียบร้อยแล้ว	แม่บ้านทำความสะอาดทุกครั้งที่มีรถเก็บขยะแล้ว	-	-
4. กรณีตรวจพบว่ามีแหล่งที่อยู่หรือแหล่งเพาะพันธุ์ ยุงแมลงวัน แมลงสาบ และหนู ให้แม่บ้านทำการทำลายแหล่งที่อยู่และเพาะพันธุ์ทันที พร้อมฉีดพ่นเคมีภัณฑ์ที่ได้รับการตรวจสอบและขึ้นทะเบียนอย่างต่อเนืองทุกๆ เดือนเป็นผลิตภัณฑ์จากสำนักงานคณะกรรมการอาหารและยา และทำการกำจัดอย่างต่อเนืองทุกเดือน	ไม่เป็นแหล่งเพาะพันธุ์ยุง แมลงวัน แมลงสาบและหนู แต่อย่างใด	-	ภาพที่ 4-13

5. ตรวจสอบไม่ให้มีขยะตกค้างในโครงการ หากมีขยะตกค้างในโครงการต้องแจ้งให้ฝ่ายรักษาความสะอาดสำนักงานเขตลาดพร้าวเข้ามาเก็บขนเพื่อนำไปกำจัดต่อไป	ไม่พบว่ามีขยะตกค้าง	-	ภาพที่ 4-13

ภาพที่ 4-13 ห้องพักขยะรวมของโครงการอยู่ด้านทิศตะวันออกของโครงการ

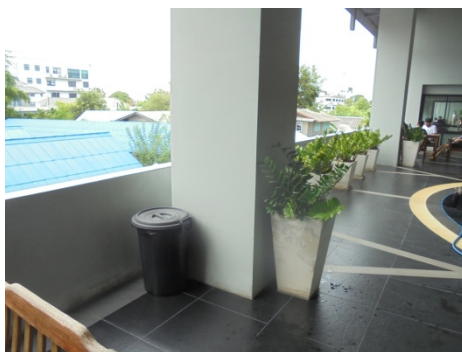
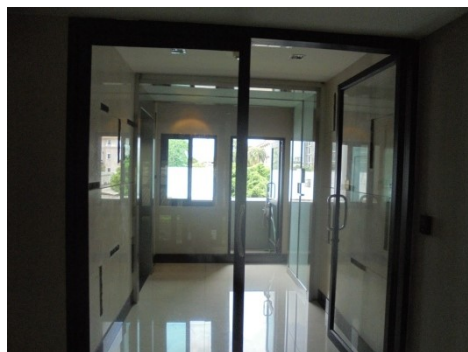
1.2 คุณภาพอากาศ 1. ดูแลระบบการระบายอากาศภายในอาคารอยู่เสมอเปิดประตูอาคารบางจุดเพื่อให้อากาศถ่ายเทได้สะดวก	เปิดประตูและหน้าต่างบางจุดไว้ เช่น บริเวณบันได เพื่อให้มีการระบายอากาศภายในอาคาร	-	ภาพที่ 4-16

8. กำหนดให้ฝ่ายช่าง หรือฝ่ายดูแลอาคารทำความสะอาดเครื่องปรับอากาศ โดยเฉพาะที่คอยล์ร้อน, คอยล์เย็น, ตัวกรองอากาศ และคลิบระบายอากาศไม่ให้มีฝุ่นเกาะหนาเกินไป เพื่อเป็นการประหยัดพลังงานไฟฟ้า	ฝ่ายช่างดูแลอาคารทำความสะอาดเครื่องปรับอากาศไว้อย่างสม่ำเสมอ ไม่มีฝุ่นเกาะครีบริบแอร์	-	ภาพที่ 4-16

9. เครื่องปรับอากาศภายในอาคาร เลือกใช้ผลิตภัณฑ์แบบประหยัดไฟ และที่ไม่ใช้สาร CFC เป็นส่วนประกอบของเครื่องปรับอากาศ รวมทั้งรณรงค์ให้ผู้พักอาศัยภายในโครงการใช้ไฟฟ้าอย่างประหยัด	เครื่องปรับอากาศเป็นแบบประหยัดไฟฟ้าทั้งหมด	-	ภาพที่ 4-16

ภาพที่ 4-16 ตู้แลช่องเปิดระบายอากาศ ไม่ให้สิ่งกีดขวางการระบายอากาศ

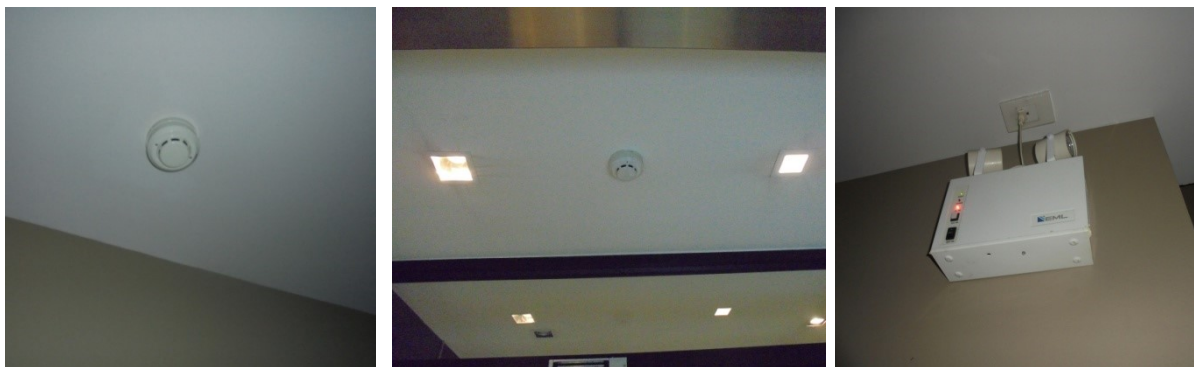
3.2 การใช้ไฟฟ้า 1. ติดตั้งอุปกรณ์เดินสายไฟฟ้า รวมถึงสายสัญญาณทางไฟฟ้าสื่อสารต่างๆ ให้เป็นไปด้วยความเรียบร้อยถูกต้องตาม มาตรฐาน	ติดตั้งอุปกรณ์เดินสายไฟฟ้าอยู่ในเกณฑ์มาตรฐานฯ	-	ภาพที่ 4-18

3. เลือกใช้ผลิตภัณฑ์ชนิดประหยัดพลังงาน (หลอดคอมแพคฟลูออเรสเซนต์ หรือหลอดตะเกียบ หลอดคอมมูจอมประหยัด) ที่มีอายุการใช้งานยาวนาน บริเวณพื้นที่พักอาศัย และหลอดไฟที่มีกำลังการส่องสว่างสูง แต่ใช้วัตต์ต่ำ สำหรับพื้นที่ส่วนกลางหรือพื้นที่ที่ต้องเปิดไฟทิ้งไว้ตลอดทั้งวันและเลือกใช้บัลลาสต์ประหยัดไฟหรือบัลลาสต์อิเล็กทรอนิกส์ เพื่อช่วยเพิ่มประสิทธิภาพในการประหยัดไฟได้มากขึ้น	ใช้ผลิตภัณฑ์ชนิดประหยัดพลังงานทั้งหมด มีอายุการใช้งานยาวนาน วัตต์ต่ำกำลังไฟสูงไว้แล้วเป็นบัลลาสต์อิเล็กทรอนิกส์ทั้งหมด	-	ภาพที่ 4-18

ภาพที่ 4-18 เครื่องตรวจจับควันบริเวณทางเดิน ไฟส่องสว่าง และไฟฉุกเฉิน

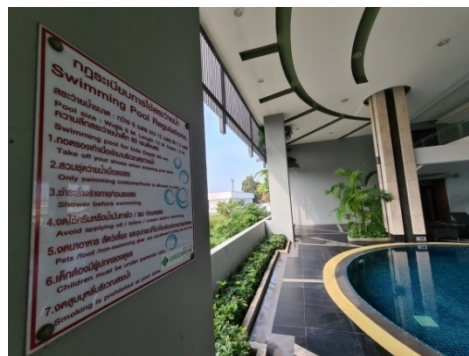
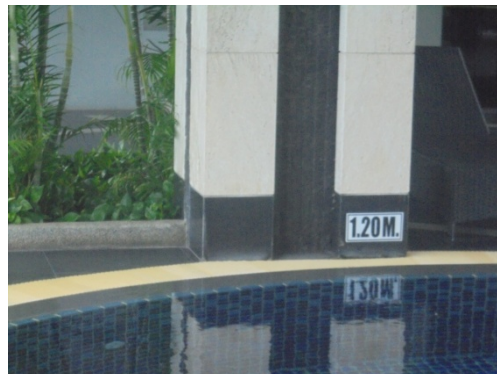
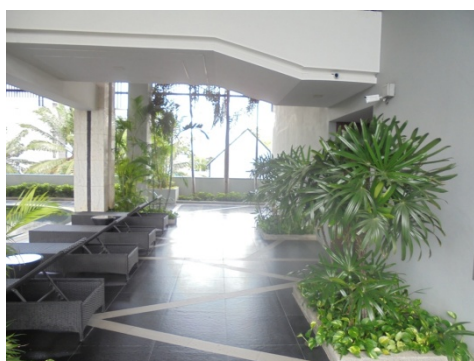
8. การดำเนินกิจกรรมสระว่ายน้ำของโครงการ ให้โครงการดำเนินการดูแลสุขภาพและความปลอดภัยให้ถูกสุขลักษณะและให้ปฏิบัติตามข้อกำหนดและคำแนะนำของคณะกรรมการสาธารณสุข ฉบับที่ 1/2550 เรื่องการควบคุมการประกอบกิจการสระว่ายน้ำ หรือกิจการอื่นๆในทำนองเดียวกัน ซึ่งออกโดยกระทรวงสาธารณสุข และคู่มือโครงการสถานที่ทำงานน้ำอยู่ น้ำพัก ตอนโรงแรมน้ำอยู่ น้ำพัก ของกรมอนามัย กระทรวงสาธารณสุข	ดูแลสระว่ายน้ำของโครงการไว้แล้ว มีความปลอดภัยด้านโครงสร้างสระว่ายน้ำ คุณภาพสระว่ายน้ำ และมีความสะอาดอยู่เสมอ	-	ภาพที่ 4-26

ภาพที่ 4-26 การดำเนินการด้านสระว่ายน้ำเป็นไปตามมาตรฐานการใช้งานสระว่ายน้ำ ได้แก่ มีป้ายกฎระเบียบการใช้สระว่ายน้ำ มีห่วงยางช่วยชีวิต และป้ายบอกความลึกของสระว่ายน้ำ และทางเดินมีความสะอาดไม่มีน้ำขัง วางระบายน้ำลงเป็นระบบปิด
สระว่ายน้ำมีความสะอาดไม่มีตะไคร่น้ำ

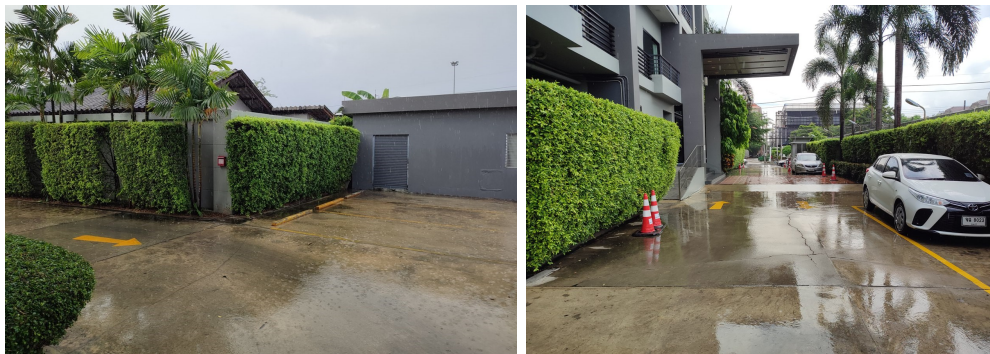
1.3 ทรัพยากรดิน และการชะล้างพังทลายของดิน 1. ปฏิบัติตามมาตรการเกี่ยวกับเรื่องระบบระบายน้ำ การจัดภูมิสถาปัตย์ ซึ่งเกี่ยวข้องกับการป้องกันการชะล้างพังทลายของดิน	ดูแลไม่ให้ท่อระบายน้ำอุดตัน มีไม้ยืนต้นปลูกไว้บริเวณริมรั้วโครงการ ป้องกันการชะล้างพังทลายของดินและรั้วมีความมั่นคงแข็งแรง	-	- ภาพที่ 4-28

ภาพที่ 4-28 ฝาท่อระบายน้ำภายในโครงการ และระบายน้ำดีไม่มีน้ำขังภายในพื้นที่ทางวิ่งรถของโครงการ

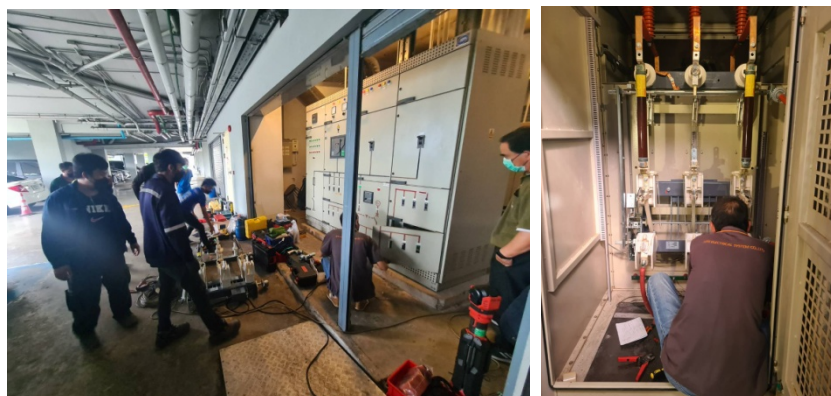
9. ท่อไอเสียต้องมีไส้กรองอากาศแบบ DRY TYPE	ใช้ท่อไอเสียแบบมีไส้กรอง Dry Type	-	ภาพที่ 4-9
10. ส่งตัวแทนฝ่ายช่างของโครงการเข้ารับการอบรมการดูแลรักษาเครื่องกำเนิดไฟฟ้าสำรองจากตัวแทนจำหน่าย พร้อม จัดทำคู่มือการบำรุงรักษาระบบภาษาไทยด้วย	ช่างโครงการดูแลเครื่องกำเนิดไฟฟ้าอยู่เสมอทุกสัปดาห์	-	ภาพที่ 4-29
มาตรการติดตามตรวจสอบผลกระทบสิ่งแวดล้อม - ตรวจสอบการทำงาน และสภาพเครื่องยนต์ของเครื่องกำเนิดไฟฟ้าสำรองเป็นประจำทุกเดือน - ตรวจสอบไส้กรองเครื่องยนต์ท่อไอเสีย ยาง สปริงรองรับ รับน้ำหนักเครื่องกำเนิดไฟฟ้าสำรอง เป็นประจำทุกเดือน	เครื่องกำเนิดไฟฟ้าสภาพดี พร้อมใช้งาน อยู่ในสภาพดี พร้อมใช้งาน	-	ภาพที่ 4-29

ภาพที่ 4-29 ซ่อมบำรุงระบบไฟฟ้า

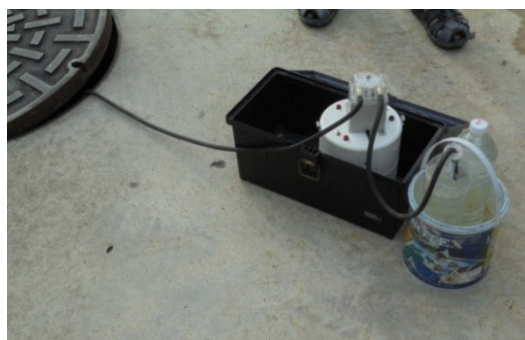
เงื่อนไขตามมาตรการป้องกันและแก้ไขผลกระทบสิ่งแวดล้อม	ผลการปฏิบัติตามมาตรการ	ปัญหา อุปสรรค และข้อเสนอแนะ	เอกสารอ้างอิง
1.5 คุณภาพน้ำ 1. จัดให้มีถังบำบัดน้ำเสีย และสิ่งปลูกสรบบบำบัดน้ำเสียเป็นระบบ Activated Sludge เป็นถังคอนกรีตเสริมเหล็กฝังไว้ใต้ดินอยู่บริเวณทางร่ว่งลานจอดรถยนต์ใต้อาคารประกอบด้วยส่วน ถังเกรอะ ถังดักไขมัน ถังปรับเสถียรถังเติมอากาศ ถังตกตะกอน ถังพักน้ำใน ส่วนบำบัดก๊าซมีเทนจากส่วนเกรอะ และส่วนบำบัดละอองแขวนลอยในในอากาศจากถังเติมอากาศ	มีถังบำบัดน้ำเสียและสิ่งปลูกสรบบ เป็นระบบบำบัดน้ำเสียรวมระบบ Activated Sludge ตั้งอยู่ใต้ดินบริเวณทางร่ว่งรถใต้อาคาร	-	ภาพที่ 4-5
มาตรการติดตามตรวจสอบผลกระทบสิ่งแวดล้อม - ตรวจสอบคุณภาพน้ำบริเวณบ่อตรวจคุณภาพน้ำทั้ง - ตรวจสอบประสิทธิภาพการทำงานทั่วไปของระบบบำบัดน้ำเสีย	ตรวจสอบคุณภาพน้ำทั้งไว้แล้วในเดือน มกราคม ถึง มิถุนายน 2566 ระบบบำบัดน้ำเสียมีประสิทธิภาพดี	-	ภาพที่ 5 ภาคผนวก ข.

11. จัดทำสัญลักษณ์ ทาสีบริเวณบ่อบำบัดฯ ให้ชัดเจน พร้อมทำป้ายมีข้อความ “บ่อบำบัดน้ำเสีย” ติดตั้งถาวรบริเวณใกล้บ่อบำบัดฯ และผู้พักอาศัยสามารถเห็นได้ชัดเจน	ไม่มีการทำสัญลักษณ์บริเวณบ่อบำบัดน้ำเสีย เป็นการสังเกตได้เนื่องจากมีฟบ่อบำบัดอยู่ในบริเวณนั้นสามารถสังเกตเห็นได้ชัดเจน	-	ภาพที่ 4-5
มาตรการติดตามตรวจสอบผลกระทบสิ่งแวดล้อม <ul style="list-style-type: none"> - ติดตามตรวจสอบคุณภาพน้ำทิ้งเดือนละ 1 ครั้ง - ตรวจสอบสีสัญลักษณ์บ่อบำบัดน้ำเสียให้ชัดเจนและทำการปรับปรุงใหม่ให้ชัดเจนเป็นประจำปีละ 1 ครั้ง 	ตรวจสอบคุณภาพน้ำทิ้งไว้แล้วในเดือน มกราคม ถึง มิถุนายน 2566 มีคุณภาพดี อยู่ในเกณฑ์มาตรฐานน้ำทิ้งอาคารประเภท ข. บีโอดีไม่เกิน 30 มก./ลิตร	-	ภาพที่ 5

ภาพที่ 5 เก็บตัวอย่างน้ำทิ้ง
