## 5. ผลการดำเนินการตามมาตรการป้องกันและแก้ไขผลกระทบสิ่งแวดล้อม

### ตารางที่ 2 เปรียบเทียบมาตรการป้องกันและแก้ไขผลกระทบสิ่งแวดล้อมที่กำหนดไว้ในรายงานการวิเคราะห์ผลกระทบสิ่งแวดล้อม

#### โครงการ Maitria Hotel Sukhumvit 18 (ชื่อเดิม Okewood Bangkok Sukhumvit 18) ระยะเปิดดำเนินการ

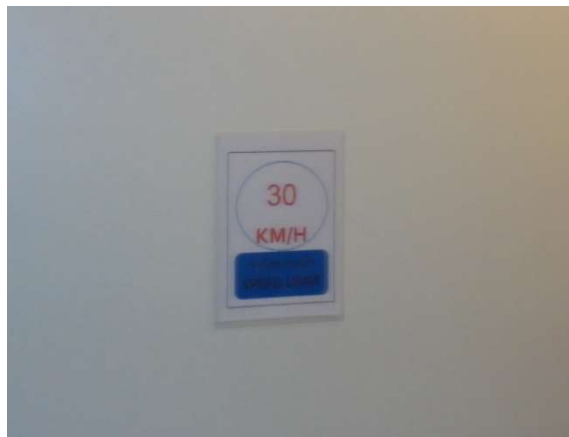
| เงื่อนไขตามมาตรการป้องกันและแก้ไขผลกระทบสิ่งแวดล้อม | ผลการปฏิบัติตามมาตรการ | ปัญหา อุปสรรค และข้อเสนอแนะ | เอกสารอ้างอิง |
|---|---|---|---|
| - ควบคุมความเร็วของการใช้รถในบริเวณพื้นที่โครงการ เช่น ติดป้ายจำกัดความเร็ว และทำสันนุน เพื่อลดความเร็ว และช่วยลดระดับเสียงที่เกิดจากการแล่นของรถยนต์ลดลงไปด้วย | ติดป้ายจำกัดความเร็วไว้แล้ว และช่วยลดเสียงดังของรถที่วิ่งเข้าภายในโครงการได้เป็นอย่างดี | - | ภาพที่ 4-1 |

ภาพที่ 4-1 ป้ายจำกัดความเร็ว ไม่เกิน 30 กม./ชม. และป้ายให้ดับเครื่องยนต์

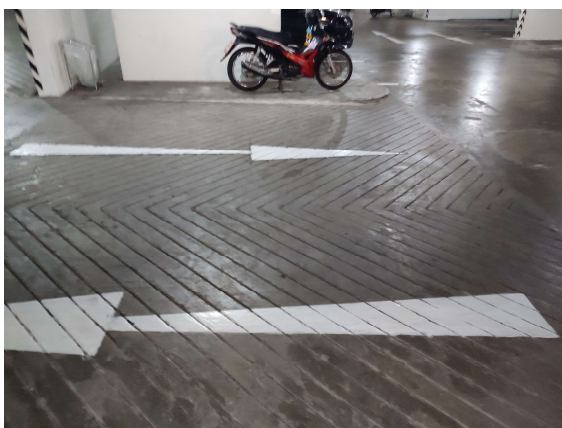
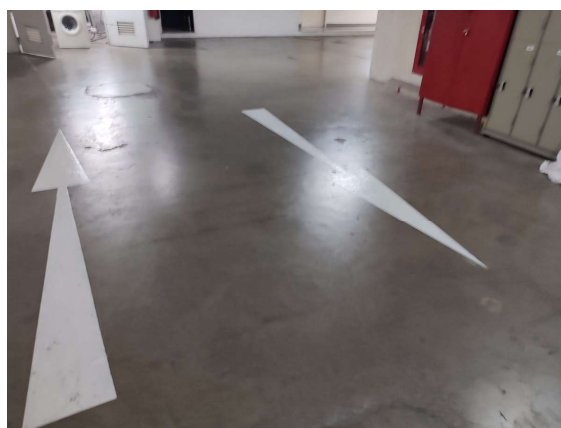
| เงื่อนไขตามมาตรการป้องกันและแก้ไขผลกระทบสิ่งแวดล้อม | ผลการปฏิบัติตามมาตรการ | ปัญหา อุปสรรค และข้อเสนอแนะ | เอกสารอ้างอิง |
|---|---|---|---|
| 2) จัดทำป้ายและสัญญาณจราจรบนพื้นทางให้ชัดเจน และไม่ก่อให้เกิดความสับสนของผู้ขับขี่ ทำให้การเคลื่อนตัวของรถภายในโครงการ และบริเวณทางเข้า-ออกโครงการสามารถทำได้เป็นอย่างดีและปลอดภัย | จัดทำสัญลักษณ์ลูกศรแสดงทิศทางวิ่งรถถนนภายในโครงการ | - | ภาพที่ 4-2 |

ภาพที่ 4-2 ถนนภายในโครงการและป้ายจราจรแสดงทิศทางการวิ่งรถแบบสองทิศทาง Two Way

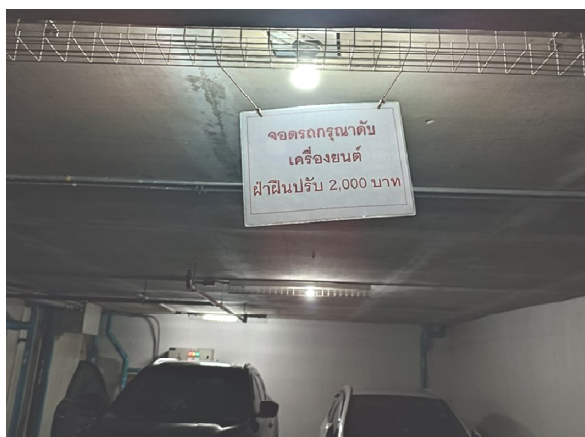
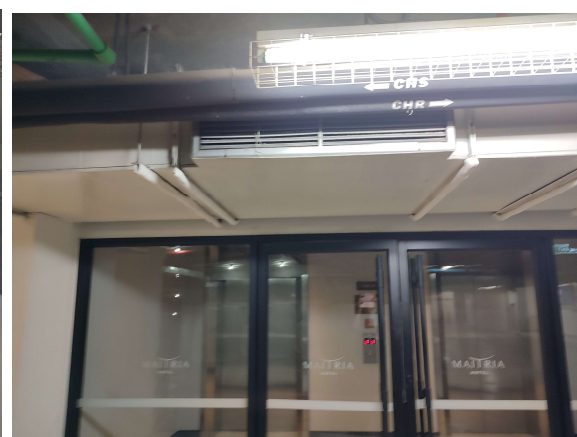
| เงื่อนไขตามมาตรการป้องกันและแก้ไขผลกระทบสิ่งแวดล้อม | ผลการปฏิบัติตามมาตรการ | ปัญหา อุปสรรค และข้อเสนอแนะ | เอกสารอ้างอิง |
|---|---|---|---|
| - ติดตั้งป้ายห้ามติดเครื่องยนต์ทิ้งไว้ ภายในบริเวณที่จอดรถให้สามารถสังเกตเห็นได้อย่างชัดเจนและทั่วถึง | ติดป้ายห้ามติดเครื่องยนต์ไว้แล้วบริเวณชั้นจอดรถใต้ดินของโครงการ | - | ภาพที่ 4-3 |

ภาพที่ 4-3 ติดป้ายดับเครื่องยนต์บริเวณชั้นจอดรถใต้ดินของโครงการ และเครื่องดูดอากาศให้ไหลเวียนที่ชั้นใต้ดิน

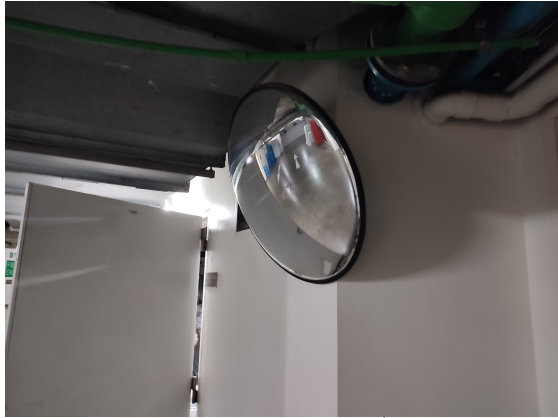
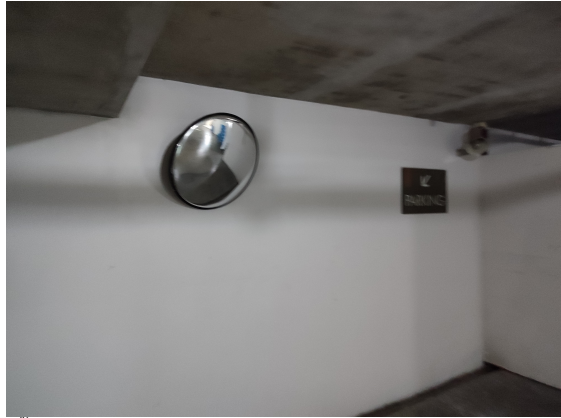
| เงื่อนไขตามมาตรการป้องกันและแก้ไขผลกระทบสิ่งแวดล้อม | ผลการปฏิบัติตามมาตรการ | ปัญหา อุปสรรค และข้อเสนอแนะ | เอกสารอ้างอิง |
|---|---|---|---|
| - จัดระบบการจราจรภายในโครงการให้ชัดเจน รวมถึงควบคุมการปฏิบัติตามของผู้มาใช้บริการ | จัดระบบจราจรภายในโครงการโดยมีป้ายสัญญาณจราจรไว้อย่างชัดเจน มีกระจกนูนโค้งสำหรับบริเวณจุดขับสายตา | - | ภาพที่ 4-2<br>ภาพที่ 4-4 |

ภาพที่ 4-4 กระจกนูนโค้ง ติดตั้งไว้บริเวณจุดอับสายตา

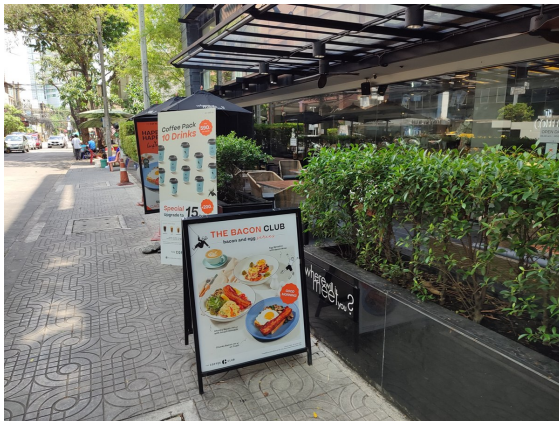
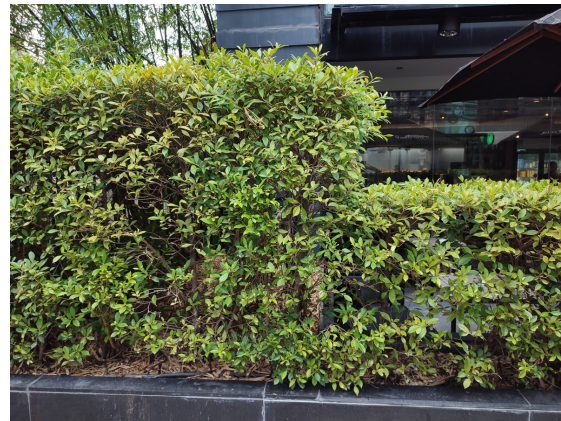
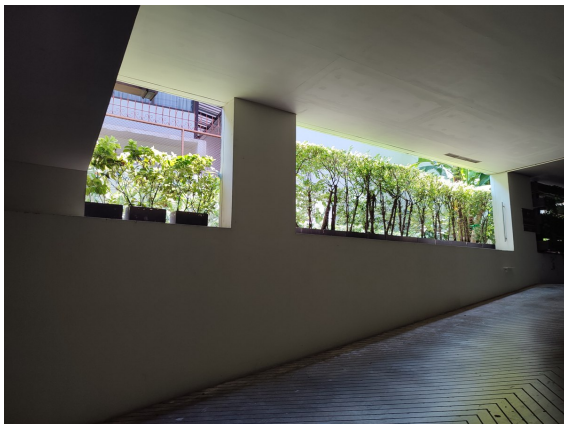
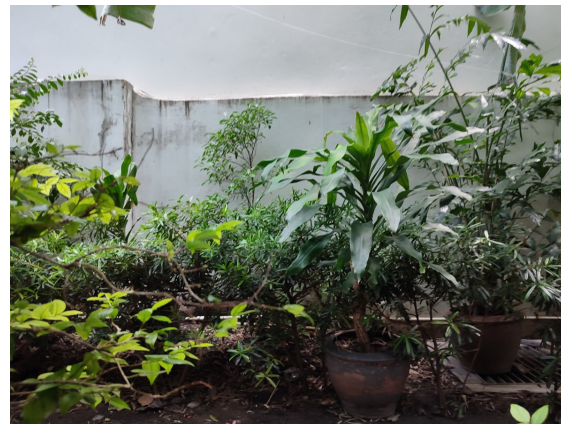
| เงื่อนไขตามมาตรการป้องกันและแก้ไขผลกระทบสิ่งแวดล้อม | ผลการปฏิบัติตามมาตรการ | ปัญหา อุปสรรค และข้อเสนอแนะ | เอกสารอ้างอิง |
|---|---|---|---|
| - เลือกพันธุ์ไม้ที่ปลูกให้สามารถดูดซับคาร์บอนมอนนอกไซด์ที่เกิดจากยานพาหนะของโครงการได้หมด | ปลูกต้นไม้ไว้โดยรอบโครงการ สามารถดูดซับก๊าซคาร์บอนมอนนอกไซด์ได้อย่างดี | - | ภาพที่ 4-5 |

| เงื่อนไขตามมาตรการป้องกันและแก้ไขผลกระทบสิ่งแวดล้อม | ผลการปฏิบัติตามมาตรการ | ปัญหา อุปสรรค และข้อเสนอแนะ | เอกสารอ้างอิง |
|---|---|---|---|
| 4) จัดให้มีพื้นที่สีเขียวภายในโครงการ ขนาดพื้นที่รวม 400 ตร.ม. โดยมีไม้ยืนต้นภายในโครงการ จำนวนทั้งสิ้น 52 ต้น (กำหนดให้ไม้ยืนต้นดูดความร้อนจากการปรับอากาศได้ 1 ต้น/ต้น) สามารถลดความร้อนจากระบบปรับอากาศของโครงการได้ ร้อยละ 58 ของอัตราการระบายความร้อนจากเครื่องปรับอากาศ (อัตราการระบายความร้อนของโครงการ ประมาณ 90 ตัน) | มีพื้นที่สีเขียวของโครงการ อยู่โดยรอบอาคาร เป็นไม้ยืนต้นร่มรื่น โครงการ ไม่กระถาง ปลูกไม้แนวตั้งริมกำแพง เพื่อสามารถเดินได้รอบอาคาร | - | ภาพที่ 4-5 |

ภาพที่ 4-5 พื้นที่สีเขียวของโครงการ

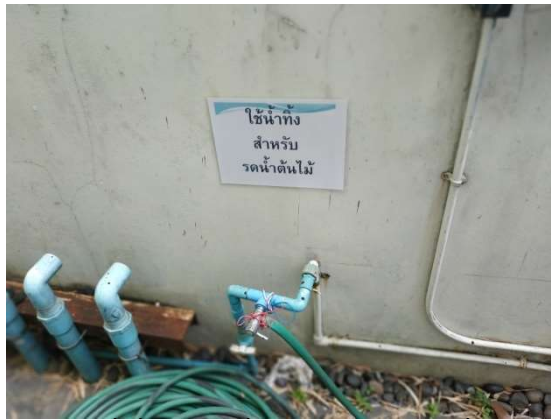
| เงื่อนไขตามมาตรการป้องกันและแก้ไขผลกระทบสิ่งแวดล้อม | ผลการปฏิบัติตามมาตรการ | ปัญหา อุปสรรค และข้อเสนอแนะ | เอกสารอ้างอิง |
|---|---|---|---|
| 5) นำน้ำทิ้งประมาณ 40 ลบ.ม./วัน มารดน้ำต้นไม้ภายในโครงการ โดยติดตั้งก๊อกน้ำตามจุดต่างๆ เพื่อให้พนักงานต่อสายยางรดน้ำต้นไม้ และจัดทำป้าย "ใช้น้ำทิ้งรดน้ำต้นไม้" ให้เห็นอย่างชัดเจน เพื่อมิให้ผู้คนเข้าถึง หรือสัมผัสน้ำทิ้งดังกล่าว | นำน้ำทิ้งมาใช้รดน้ำต้นไม้ โดยมีก๊อกน้ำสำหรับรดน้ำต้นไม้ และติดป้าย"ใช้น้ำทิ้งรดน้ำต้นไม้"ไว้แล้วบริเวณก๊อกน้ำ | - | ภาพที่ 4-6 |

ภาพที่ 4-6 ติดป้าย ใช้น้ำทิ้งสำหรับรดน้ำต้นไม้ติดไว้บริเวณก๊อกน้ำสำหรับรดน้ำต้นไม้

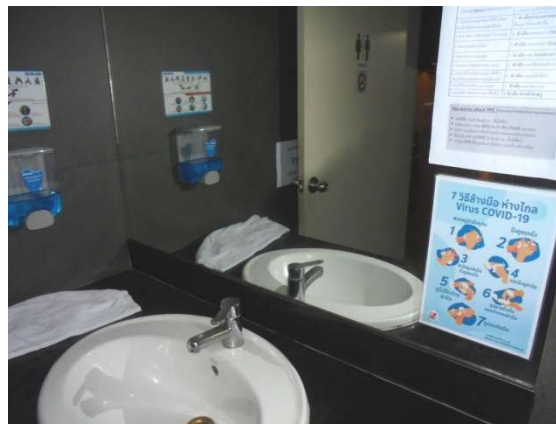
| เงื่อนไขตามมาตรการป้องกันและแก้ไขผลกระทบสิ่งแวดล้อม | ผลการปฏิบัติตามมาตรการ | ปัญหา อุปสรรค และข้อเสนอแนะ | เอกสารอ้างอิง |
|---|---|---|---|
| 3) รณรงค์ให้ผู้มาใช้บริการ และพนักงานใช้น้ำอย่างประหยัด | รณรงค์ไว้อย่างสม่ำเสมอ ติดป้ายไว้ตามก๊อกในห้องน้ำ | - | ภาพที่ 4-7 |

ภาพที่ 4-7 ป้ายรณรงค์ให้ประหยัดน้ำ ในห้องน้ำภายในโครงการ

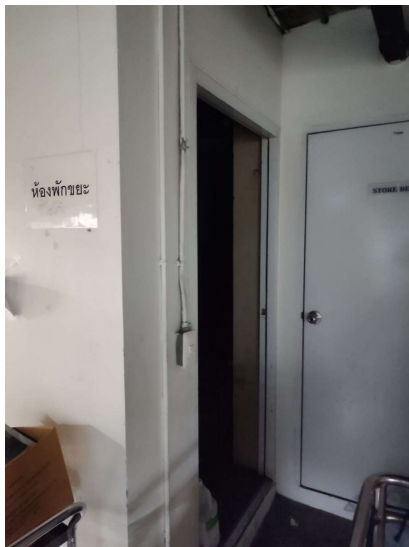
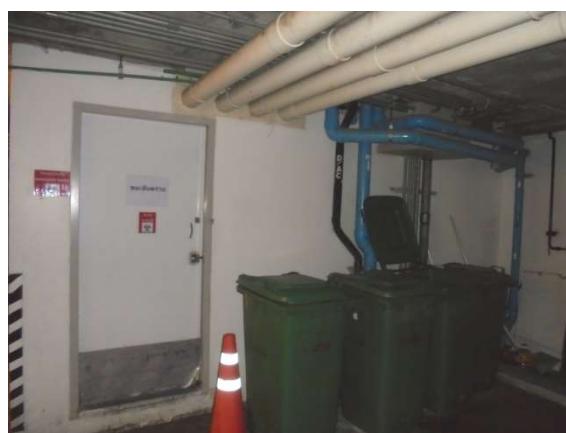
| เงื่อนไขตามมาตรการป้องกันและแก้ไขผลกระทบสิ่งแวดล้อม | ผลการปฏิบัติตามมาตรการ | ปัญหา อุปสรรค และข้อเสนอแนะ | เอกสารอ้างอิง |
|---|---|---|---|
| 2) ตั้งถังมูลฝอยอันตรายขนาด 240 ล. จำนวน 2 ถัง ไว้ภายในห้องพักมูลฝอยแห้ง | วางถังมูลฝอยอันตรายไว้แล้ว จำนวน 2 ถังที่ห้องพักมูลฝอยรวม | - | ภาพที่ 4-8 |

| เงื่อนไขตามมาตรการป้องกันและแก้ไขผลกระทบสิ่งแวดล้อม | ผลการปฏิบัติตามมาตรการ | ปัญหา อุปสรรค และข้อเสนอแนะ | เอกสารอ้างอิง |
|---|---|---|---|
| 7) ห้องพักมูลฝอยต้องมีประตูปิดมิดชิด เพื่อป้องกันกลิ่นรบกวนผู้พักอาศัยและชุมชนบริเวณใกล้เคียง โดยเปิดประตูเฉพาะช่วงที่มีการเก็บขนมูลฝอยเท่านั้น | ปิดประตูไว้อย่างมิดชิดเปิดเฉพาะที่มีการเก็บขนเท่านั้น | - | ภาพที่ 4-8 |

ภาพที่ 4-8 หน้าห้องพักรวม ปล่อยรวม ประตูปิดสนิท เปิดเฉพาะช่วงที่มีการเก็บขนเท่านั้น

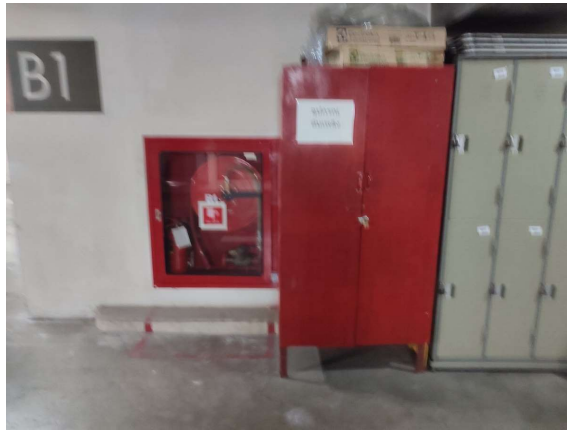
| เงื่อนไขตามมาตรการป้องกันและแก้ไขผลกระทบสิ่งแวดล้อม | ผลการปฏิบัติตามมาตรการ | ปัญหา อุปสรรค และข้อเสนอแนะ | เอกสารอ้างอิง |
|---|---|---|---|
| - ตู้เก็บสายฉีดน้ำดับเพลิงพร้อมอุปกรณ์ (FHC) ติดตั้งไว้ในอาคาร<br>จำนวน 12 ตู้ | มีตู้เก็บสายฉีดน้ำดับเพลิงพร้อมอุปกรณ์ไว้แล้ว | - | ภาพที่ 4-12 |

ภาพที่ 4-12 ตู้เก็บสายฉีดน้ำดับเพลิงและอุปกรณ์ดับเพลิง

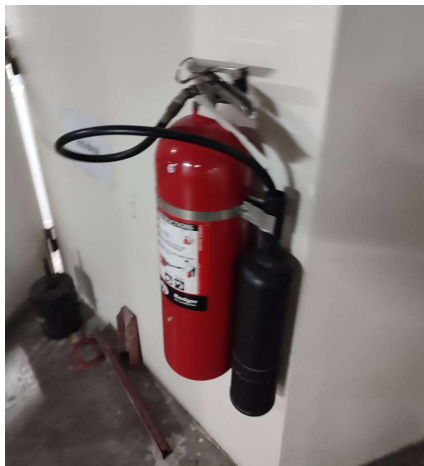
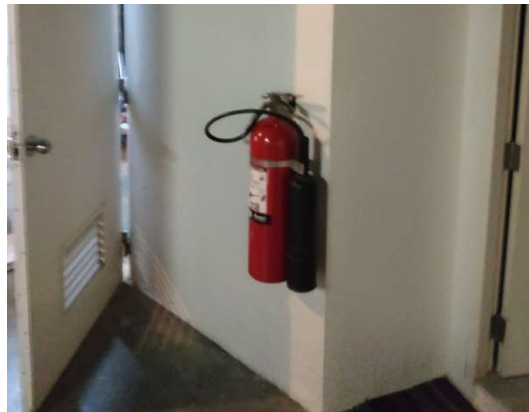
| เงื่อนไขตามมาตรการป้องกันและแก้ไขผลกระทบสิ่งแวดล้อม | ผลการปฏิบัติตามมาตรการ | ปัญหา อุปสรรค และข้อเสนอแนะ | เอกสารอ้างอิง |
|---|---|---|---|
| - ถังดับเพลิงเคมี ชนิด ABC ขนาด 10 ปอนด์ ซึ่งจะติดตั้งไว้ในตู้<br>FHC ในแต่ละชั้น | ถังเคมีดับเพลิง ชนิด ABC | - | ภาพที่ 4-13 |

ภาพที่ 4-13 ถังเคมีดับเพลิง

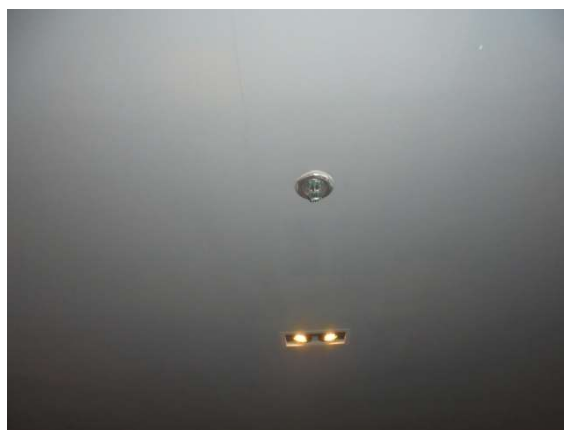
| เงื่อนไขตามมาตรการป้องกันและแก้ไขผลกระทบสิ่งแวดล้อม | ผลการปฏิบัติตามมาตรการ | ปัญหา อุปสรรค และข้อเสนอแนะ | เอกสารอ้างอิง |
|---|---|---|---|
| - ระบบดับเพลิงอัตโนมัติ (Sprinkle System) จะติดตั้งบริเวณบันได ห้องเครื่อง โถงลิฟต์ดับเพลิง สำนักงาน ห้องพัก และทางเดินทั่วทั้งอาคาร รวมจำนวน 452 จุด | ระบบดับเพลิงอัตโนมัติที่บริเวณที่จอดรถโครงการ | - | ภาพที่ 4-14 |

ภาพที่ 4-14 หัวกระจายน้ำดับเพลิงอัตโนมัติ

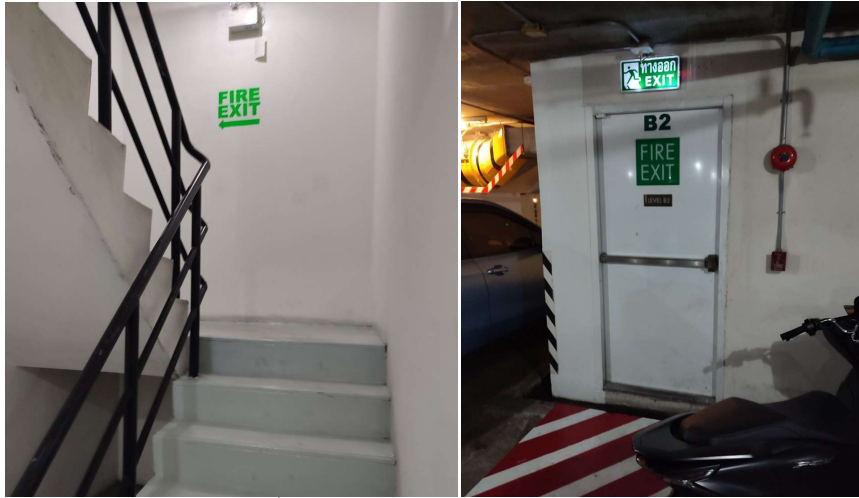
| เงื่อนไขตามมาตรการป้องกันและแก้ไขผลกระทบสิ่งแวดล้อม | ผลการปฏิบัติตามมาตรการ | ปัญหา อุปสรรค และข้อเสนอแนะ | เอกสารอ้างอิง |
|---|---|---|---|
| - บันไดหนีไฟ รายละเอียดดังนี้<br>(1) บันได ST-1 ขึ้นจากชั้นใต้ดิน 2-ชั้นหลังคา ความกว้าง 0.9 ม.<br>(2) บันได ST-2 ขึ้นจากชั้นใต้ดิน 2-ชั้นหลังคา ความกว้าง 1.5 ม. | บันไดหนีไฟ ไม่มีสิ่งกีดขวางใด ๆ สามารถใช้ได้เต็มประสิทธิภาพ | - | ภาพที่ 4-15 |

ภาพที่ 4-15 บันไดหนีไฟและป้ายบอกทางหนีไฟ

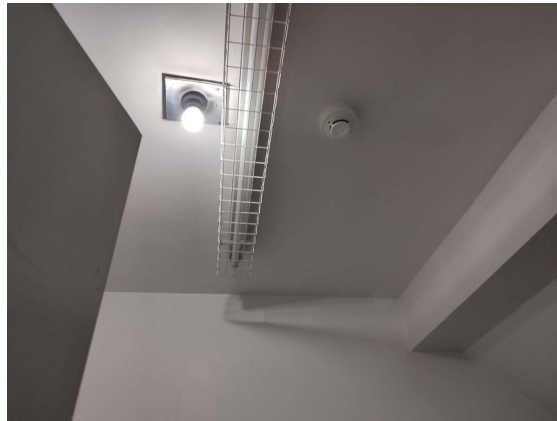
| เงื่อนไขตามมาตรการป้องกันและแก้ไขผลกระทบสิ่งแวดล้อม | ผลการปฏิบัติตามมาตรการ | ปัญหา อุปสรรค และข้อเสนอแนะ | เอกสารอ้างอิง |
|---|---|---|---|
| - เครื่องตรวจจับควัน (Smoke Detector) จะติดตั้งทั้งอาคาร รวมทั้งสิ้น 223 จุด | ติดตั้งเครื่องตรวจจับควันไว้แล้ว อยู่ในสภาพดี พร้อมใช้งาน | - | ภาพที่ 4-16 |

ภาพที่ 4-16 เครื่องตรวจจับควัน

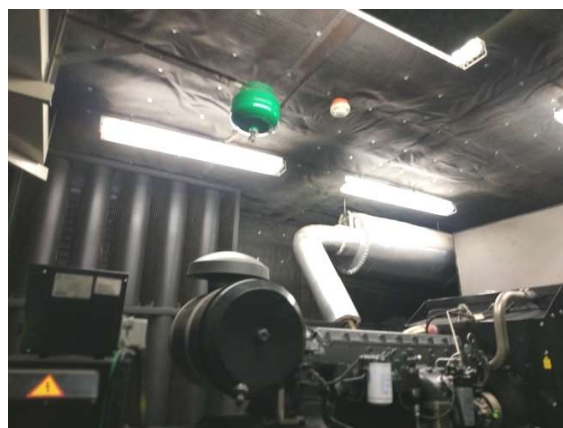
| เงื่อนไขตามมาตรการป้องกันและแก้ไขผลกระทบสิ่งแวดล้อม | ผลการปฏิบัติตามมาตรการ | ปัญหา อุปสรรค และข้อเสนอแนะ | เอกสารอ้างอิง |
|---|---|---|---|
| - เครื่องตรวจจับความร้อน (Heat Detector)จะติดตั้งที่บริเวณห้องเครื่องปั่นไฟ จำนวน 1 จุด | ติดตั้งเครื่องตรวจจับความร้อนไว้แล้วที่ห้องเครื่องกำเนิดไฟฟ้า | - | ภาพที่ 4-17 |

ภาพที่ 4-17 เครื่องตรวจจับความร้อน และหัวกระจายน้ำดับเพลิงอัตโนมัติ ในห้อง Generator

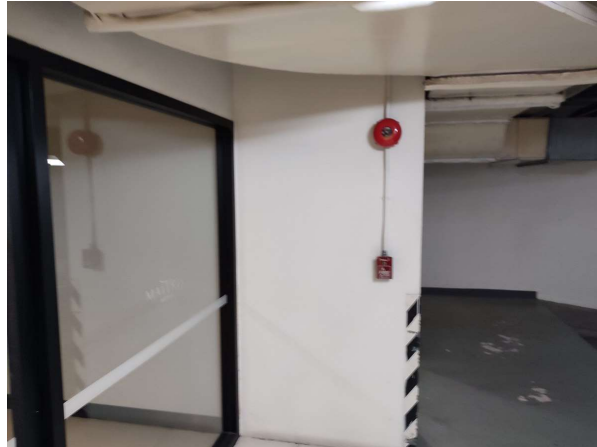
| เงื่อนไขตามมาตรการป้องกันและแก้ไขผลกระทบสิ่งแวดล้อม | ผลการปฏิบัติตามมาตรการ | ปัญหา อุปสรรค และข้อเสนอแนะ | เอกสารอ้างอิง |
|---|---|---|---|
| - กริ่งสัญญาณเตือนภัย (Alarm Bell) จะติดตั้งภายในอาคาร รวมทั้งสิ้น 22 จุด | ติดตั้งกริ่งสัญญาณเตือนภัยไว้ใกล้กับ Manual Station และถังเคมีดับเพลิง | - | ภาพที่ 4-18 |
| - เครื่องแจ้งเหตุโดยใช้มือดึง (Fire Alarm Manual Station)จะติดตั้งบริเวณเดียวกับ Alarm Bell | เครื่องแจ้งเหตุโดยใช้มือดึง อยู่ในสภาพดีพร้อมใช้งาน | - | ภาพที่ 4-18 |

ภาพที่ 4-18 กริ่งสัญญาณเตือนภัยติดไว้กับ Manual Station

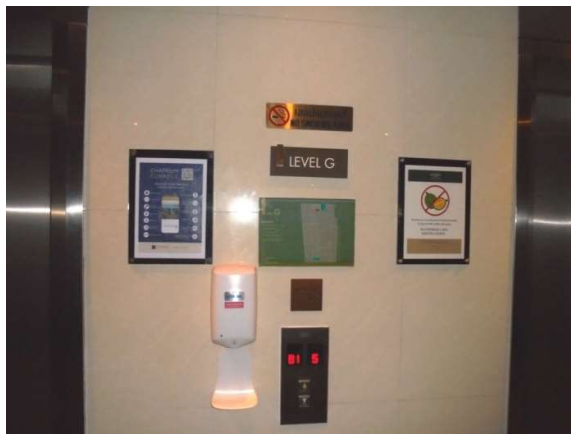
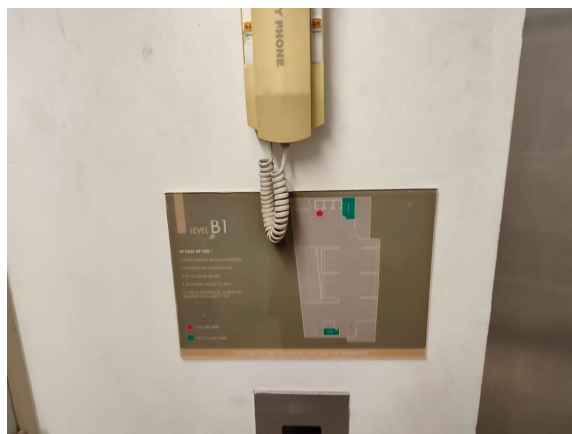
| เงื่อนไขตามมาตรการป้องกันและแก้ไขผลกระทบสิ่งแวดล้อม | ผลการปฏิบัติตามมาตรการ | ปัญหา อุปสรรค และข้อเสนอแนะ | เอกสารอ้างอิง |
|---|---|---|---|
| 6) จัดทำผังเส้นทางอพยพหนีไฟ ไปยังจุดรวมคนเบื้องต้น ติดไว้ภายในห้องพักและบริเวณทางเดิน | ติดป้ายแผนผังเส้นทางอพยพหนีไฟไว้แล้วที่โถงลิฟต์ | - | ภาพที่ 4-19 |

ภาพที่ 4-19 ป้ายแผนผังเส้นทางอพยพหนีไฟ

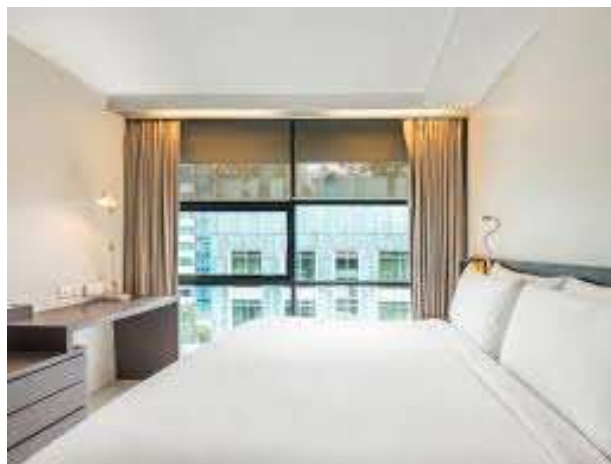
| เงื่อนไขตามมาตรการป้องกันและแก้ไขผลกระทบสิ่งแวดล้อม | ผลการปฏิบัติตามมาตรการ | ปัญหา อุปสรรค และข้อเสนอแนะ | เอกสารอ้างอิง |
|---|---|---|---|
| 1) ดูแลตรวจสอบอุปกรณ์ที่ใช้ระบายอากาศ ให้สามารถใช้งานได้อยู่เสมอ โดยตรวจสอบช่องเปิดต่างๆ มิให้มีสิ่งกีดขวางกันระบายอากาศ | เครื่องปรับอากาศอยู่ในสภาพดี สะอาด มีช่องเปิดระบายอากาศภายในอาคาร | - | ภาพที่ 4-20 |

ภาพที่ 4-20 ช่องเปิดระบายอากาศ หน้าต่างห้องพักต่าง ๆ ของอาคาร

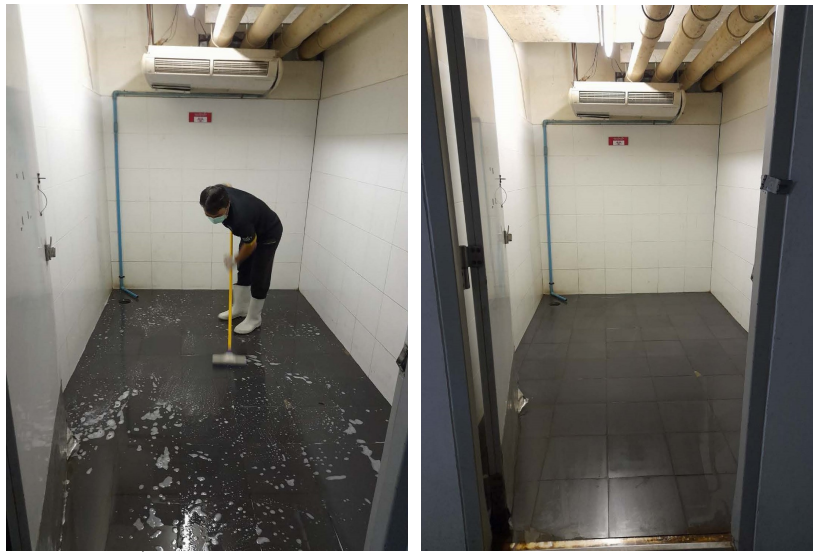
| เงื่อนไขตามมาตรการป้องกันและแก้ไขผลกระทบสิ่งแวดล้อม | ผลการปฏิบัติตามมาตรการ | ปัญหา อุปสรรค และข้อเสนอแนะ | เอกสารอ้างอิง |
|---|---|---|---|
| 6) จัดให้มีการทำความสะอาดห้องพักมูลฝอยรวมของโครงการอย่างสม่ำเสมอ เพื่อป้องกันการเพาะตัวของเชื้อโรค | ทำความสะอาดฆ่าเชื้อโรคไว้อยู่เสมอ | - | ภาพที่ 4-28 |
| 8) บริเวณพื้นห้องพักมูลฝอยรวมของโครงการ ต้องจัดให้มีท่อรวบรวมน้ำจากการล้างห้องพักมูลฝอย เข้าสู่ระบบบำบัดน้ำเสียรวมของโครงการ | พื้นห้องพักมูลฝอยรวมมีท่อรวบรวมน้ำเสียไว้แล้ว และไหลลงสู่ระบบบำบัดน้ำเสีย | - | ภาพที่ 4-28 |

ภาพที่ 4-28 ล้างทำความสะอาดห้องพักมูลฝอยหลังจากเก็บขนมูลฝอยแล้ว

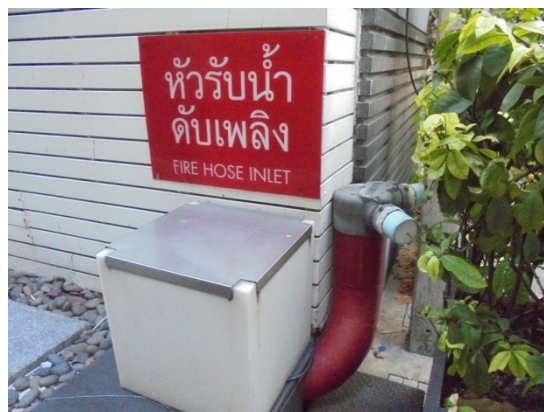
| เงื่อนไขตามมาตรการป้องกันและแก้ไขผลกระทบสิ่งแวดล้อม | ผลการปฏิบัติตามมาตรการ | ปัญหา อุปสรรค และข้อเสนอแนะ | เอกสารอ้างอิง |
|---|---|---|---|
| - หัวรับน้ำดับเพลิงภายนอกอาคาร ขนาด 150 x 65 x 65 มม. พร้อม Check Valve จำนวน 1 จุด ติดตั้งบริเวณทิศเหนือ ใกล้กับทางเข้า-ออกของโครงการ | มีหัวรับน้ำดับเพลิงจากภายนอกของอาคารไว้แล้ว | - | ภาพที่ 4-30 |

ภาพที่ 4-30 หัวรับน้ำดับเพลิงจากภายนอกติดตั้งไว้ด้านหน้าโครงการ

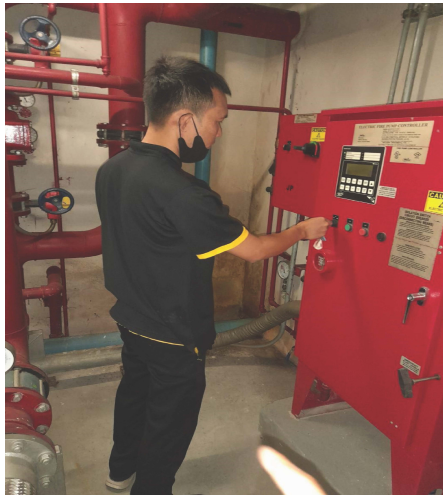
| เงื่อนไขตามมาตรการป้องกันและแก้ไขผลกระทบสิ่งแวดล้อม | ผลการปฏิบัติตามมาตรการ | ปัญหา อุปสรรค และข้อเสนอแนะ | เอกสารอ้างอิง |
|---|---|---|---|
| - ระบบท่อเย็น ขนาดเส้นผ่านศูนย์กลาง 6 นิ้ว จำนวน 1 ท่อ โดยจะรับน้ำ<br>ดับเพลิงจากถังเก็บน้ำใต้ดิน ที่ติดตั้งเครื่องสูบน้ำดับเพลิง (Fire<br>Pump) ชนิดเครื่องยนตดีเซล ขนาด 114 ลบ.ม./ชม. ที่ TDH 90 ม.<br>จำนวน 1 เครื่อง และเครื่องสูบน้ำรักษาความดันน้ำในระบบท่อให้คงที่<br>(Jockey Pump) อัตราการสูบ 2.3 ลบ.ม./ชม. ที่ TDH 90 ม. จำนวน 1<br>เครื่อง เพื่อสูบน้ำดับเพลิงไปยังส่วนต่างๆ ของอาคาร | มีระบบท่อเย็น เครื่องสูบน้ำดับเพลิงเครื่องยนตดีเซล เครื่องสูบน้ำรักษา<br>ความดัน ที่ห้องเครื่องดับเพลิงไว้แล้ว และอยู่ในสภาพพร้อมใช้งาน | - | ภาพที่ 4-32 |

ภาพที่ 4-32 ตรวจสอบระบบเครื่องสูบน้ำดับเพลิง

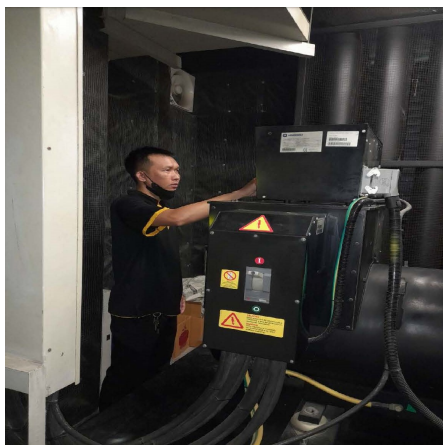
| เงื่อนไขตามมาตรการป้องกันและแก้ไขผลกระทบสิ่งแวดล้อม | ผลการปฏิบัติตามมาตรการ | ปัญหา อุปสรรค และข้อเสนอแนะ | เอกสารอ้างอิง |
|---|---|---|---|
| 2) จัดให้มีเครื่องกำเนิดไฟฟ้าฉุกเฉิน (Generator) ขนาด 250 KVA จำนวน 1 ชุด และ Battery ขนาด 12 V ซึ่งสามารถสำรองไฟได้นานไม่น้อยกว่า 2 ชม. | มีห้องเครื่องกำเนิดไฟฟ้าฉุกเฉินขนาด 250 KVA ไว้แล้ว และสามารถ<br>สำรองไฟได้อย่างมีประสิทธิภาพ พร้อมใช้งาน | - | ภาพที่ 4-33 |

ภาพที่ 4-33 ตรวจสอบระบบเครื่องไฟฟ้าสำรอง

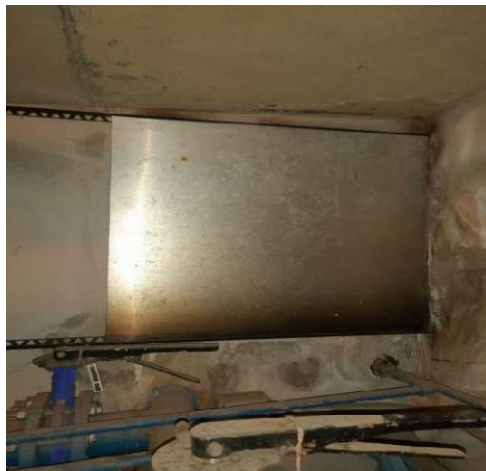
| เงื่อนไขตามมาตรการป้องกันและแก้ไขผลกระทบสิ่งแวดล้อม | ผลการปฏิบัติตามมาตรการ | ปัญหา อุปสรรค และข้อเสนอแนะ | เอกสารอ้างอิง |
|---|---|---|---|
| 1) จัดให้มีถังเก็บน้ำใต้ดิน จำนวน 1 ถัง ความจุ 148 ลบ.ม. สำรองน้ำเพื่ออุปโภค-บริโภค 89 ลบ.ม. และถังเก็บน้ำสำเร็จรูป ชั้นหลังคา จำนวน 2 ถัง ความจุรวม 30 ลบ.ม. สำรองน้ำอุปโภค-บริโภคทั้งหมด สามารถสำรองน้ำใช้ได้นาน 1.16 วัน | มีถังสำรองน้ำใต้ดิน และถังสำรองน้ำชั้นหลังคาไว้รวมความจุ 178 ลบ.ม. | - | ภาพที่ 4-34 |
| 2) จัดให้มีเจ้าหน้าที่คอยดูแลรักษาระบบเส้นท่อประปาให้อยู่ในสภาพดี | ดูแลท่อประปามีสภาพดี ไม่มีรอยแตกรั่วซึม | - | ภาพที่ 4-34 |
| - ตรวจสอบเส้นท่อประปา และการทำงานของเครื่องสูบน้ำ และวาล์วต่างๆ เดือนละ 1 ครั้ง | เส้นท่อประปา วาล์วน้ำ เครื่องสูบน้ำ อยู่ในสภาพดี ไม่ชำรุดเสียหาย | - | ภาพที่ 4-34 |

ภาพที่ 4-34 ถังสำรองน้ำขึ้นดาดฟ้าและถังสำรองน้ำใต้ดินอยู่ในสภาพดี ไม่มีรอยแตกร้าว

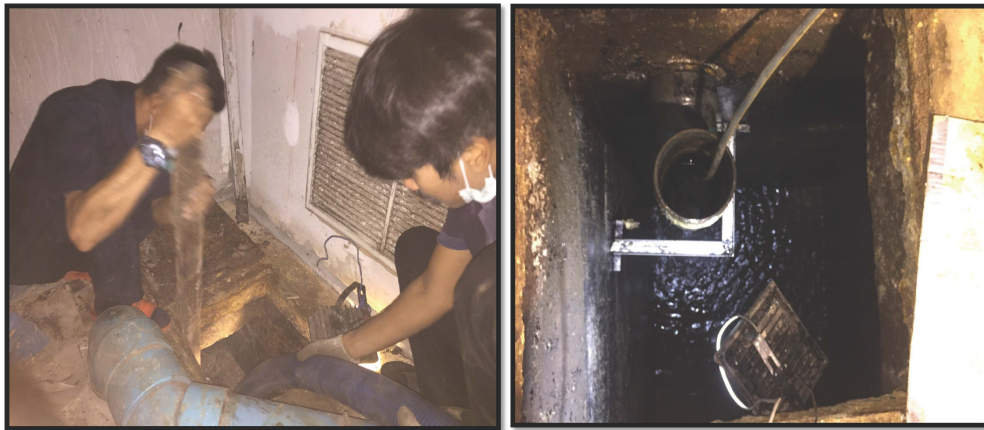
| เงื่อนไขตามมาตรการป้องกันและแก้ไขผลกระทบสิ่งแวดล้อม | ผลการปฏิบัติตามมาตรการ | ปัญหา อุปสรรค และข้อเสนอแนะ | เอกสารอ้างอิง |
|---|---|---|---|
| 3) ประสานงานให้สำนักงานเขตคลองเตยมาสูบน้ำตะกอนส่วนเกินจากระบบบำบัดน้ำเสียรวม ไปกำจัดเป็นประจำทุกเดือน | ประสานงานให้สำนักงานเขตคลองเตยเข้ามาสูบน้ำตะกอนทุกเดือน | - | ภาพที่ 4-35 |

ภาพที่ 4-35 ดูตะกอนและกากไขมันจากบ่อเก็บตะกอน

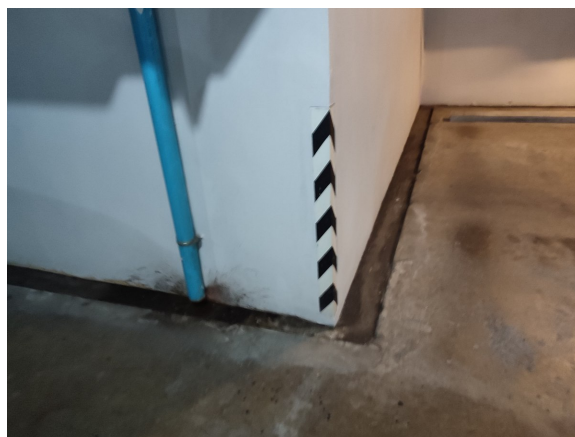
| เงื่อนไขตามมาตรการป้องกันและแก้ไขผลกระทบสิ่งแวดล้อม | ผลการปฏิบัติตามมาตรการ | ปัญหา อุปสรรค และข้อเสนอแนะ | เอกสารอ้างอิง |
|---|---|---|---|
| 2) ตรวจสอบดูแลบ่อพักของระบบระบายน้ำเป็นประจำทุกเดือน เพื่อป้องกันมิให้มีการสะสมของตะกอนดินในบ่อพัก ที่เป็นสาเหตุให้เกิดการอุดตัน | ดูแลบ่อพักน้ำ โดยการขุดลอกตะกอนดินและเศษขยะเศษใบไม้ออกจากบ่อระบายน้ำไว้ทุกเดือน | - | ภาพที่ 4-38 |

ภาพที่ 4-38 รางระบายน้ำภายในอาคารไม่มีเศษขยะอุดตัน
