## บทที่ 2 ผลการดำเนินการตามมาตรการป้องกันและแก้ไขผลกระทบสิ่งแวดล้อม

### 2.1 ผลการดำเนินการตามมาตรการป้องกันและแก้ไขผลกระทบสิ่งแวดล้อมทั่วไป

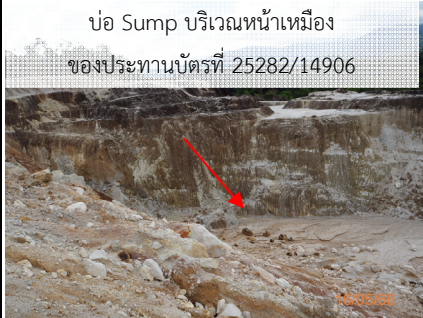
1.4 ให้สร้างคูระบายน้ำและคันทำนบเพื่อปิดล้อมบริเวณที่เปิดหน้าเหมืองและที่เก็บกองมูลดินทราย โดยคูระบายน้ำมีความกว้างที่ระดับพื้นที่ผิวดินประมาณ 1.5 เมตร ความกว้างที่ท้องร่องประมาณ 1 เมตร และลึก 1 เมตร ส่วนคันทำนบมีขนาดความกว้างที่ฐาน 1.5 เมตร สันคันทำนบ กว้าง 0.5 เมตร และสูง 1 เมตร ให้มีทิศทางการไหลลงสู่บ่อดักตะกอนจำนวน 12 บ่อโดยมีขนาด เท่ากับ 50×6, 55×55×6 ,35×35×6, 65×65×6, 30×30×6, 30×30×6, 10×10×3, 35×35×5, 65×65×9, 22×22×6, 30×30×6 และ 45×45×6 ลูกบาศก์เมตร พร้อมทั้งปลูกพืชที่คลุมดิน เช่น หญ้าแฝกหรือ พืชตระกูลถั่ว บริเวณด้านทำนบดิน และกองมูลดินทรายและปลูกหญ้าแฝกให้หนาแน่นบริเวณประตูระบายน้ำล้นของบ่อดักตะกอน	- บริเวณหน้าเหมืองมีระบบการจัดการน้ำที่ไหลชะล้างโดยจัดให้มีบ่อ Sump รองรับน้ำจากหน้าเหมือง และน้ำจากบ่อ Sump ดังกล่าว ทางโครงการได้นำไปใช้ในการฉีดพรมเส้นทางขนส่งแร่ และการรดน้ำต้นไม้ เป็นต้น	-ไม่มี	<p>บ่อ Sump บริเวณหน้าเหมืองของประทานบัตรที่ 25282/14906</p>

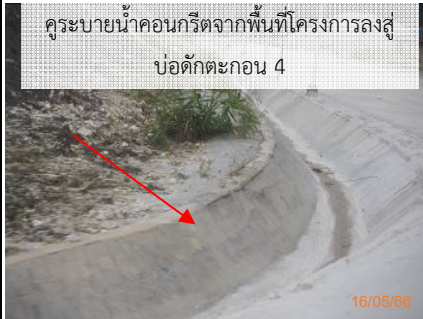
<p>คูระบายน้ำคอนกรีตจากพื้นที่โครงการลงสู่บ่อดักตะกอน 4</p>

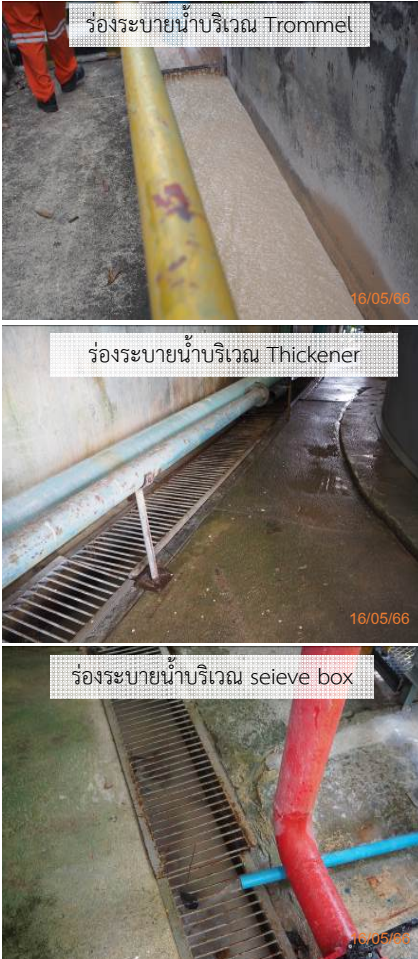
เงื่อนไขตามมาตรการ	ผลการปฏิบัติตามมาตรการ	ปัญหา อุปสรรค ที่ไม่สามารถปฏิบัติ ตามมาตรการ และแนวทางแก้ไข	ภาพประกอบมาตรการ
<p>1.9 บริเวณโดยรอบโรงแต่งแร่ ให้จัดทำแนวร่องระบายน้ำคอนกรีตปิดล้อม เพื่อรองรับน้ำขุ่นข้นจากกิจกรรมการแต่งแร่ที่อาจจะหกหล่น หรือน้ำขุ่นข้นจากการล้างทำความสะอาดพื้นที่โรงแต่งแร่ ก่อนที่จะระบายลงสู่อ่างเก็บน้ำหุมเวียนเพื่อการแต่งแร่ (อ2) ของโครงการต่อไป</p>	<ul style="list-style-type: none"> <li>- จัดสร้างแนวร่องระบายน้ำคอนกรีต โดยรอบอาคารโรงแต่งแร่ และพื้นที่ที่คาดว่าจะมีการชะล้างน้ำจากการแต่งแร่ เช่น บริเวณ Trommel บริเวณ Thickener และบริเวณ sieve box</li> <li>- จัดสร้างบ่อดักตะกอนคอนกรีต เพื่อดักตะกอนเบื้องต้นจากน้ำขุ่นข้นของกิจกรรมการแต่งแร่ ก่อนที่จะไหลลงสู่บ่อกักเก็บน้ำหุมเวียน อ2 ต่อไป</li> <li>- จัดสร้างร่องระบายน้ำคอนกรีตเพื่อเบี่ยงเบนน้ำจากกิจกรรมการแต่งแร่ รวมถึงน้ำชะล้างภายในโรงแต่งแร่ ให้ไหลลงสู่อ่างเก็บน้ำหุมเวียนเพื่อการแต่งแร่ อ2</li> </ul>	- ไม่มี

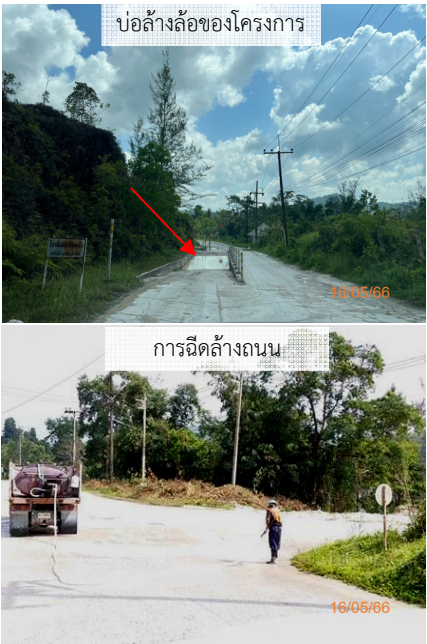
เงื่อนไขตามมาตรการ	ผลการปฏิบัติตามมาตรการ	ปัญหา อุปสรรค ที่ไม่สามารถปฏิบัติ ตามมาตรการ และแนวทางแก้ไข	ภาพประกอบมาตรการ
1.11 เส้นทางขนส่งแร่บนทางหลวงจังหวัดหมายเลข 4005 หากพบว่าการตกหล่นของเศษหินดินทราย หรือแร่ ให้ดำเนินการฉีดล้างให้สะอาดอยู่เสมอ เพื่อป้องกันการฟุ้งกระจายของฝุ่นละอองเมื่อรถบรรทุกต้องวิ่งผ่าน	<ul style="list-style-type: none"> <li>- จัดสร้างบ่อล้างล้อรถบรรทุก บริเวณเส้นทางขนส่งแร่ ที่เป็นถนนคอนกรีตก่อนเข้าสู่ทางหลวงชนบท รน.4038 (หาดส้มแป้น-ทุ่งคา) ซึ่งเป็นถนนที่จะไปเชื่อมกับทางหลวงหมายเลข 4005 โดยให้รถบรรทุกแร่ล้างล้อก่อนออกจากโครงการ เพื่อป้องกันและลดฝุ่นละออง</li> <li>- ทางโครงการได้จัดให้มีการฉีดล้างและทำความสะอาดถนนคอนกรีต ทางหลวงชนบท รน.4038 (หาดส้มแป้น-ทุ่งคา) และทางหลวงหมายเลข 4005 เป็นประจำทุกวัน โดยเฉพาะในช่วงหน้าแล้ง เพื่อลดฝุ่นละอองจากการสัญจรของรถบรรทุกแร่</li> </ul>	- ไม่มี

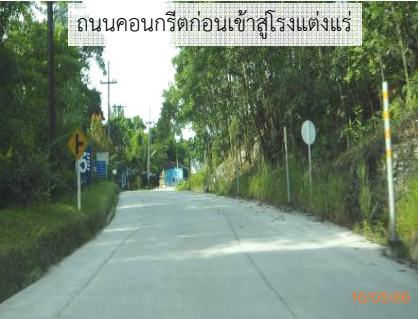
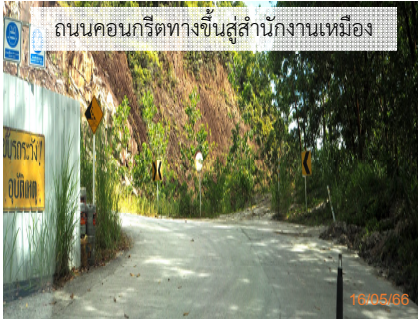
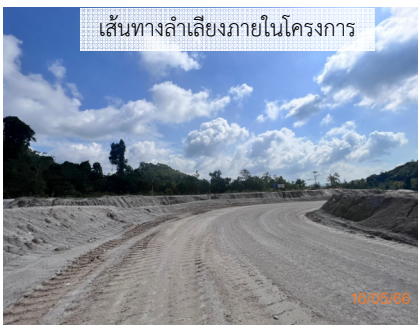
เงื่อนไขตามมาตรการ	ผลการปฏิบัติตามมาตรการ	ปัญหา อุปสรรค ที่ไม่สามารถปฏิบัติ ตามมาตรการ และแนวทางแก้ไข	ภาพประกอบมาตรการ
1.12 เส้นทางลำเลียงแร่ในบริเวณพื้นที่โครงการทุก บริเวณมีการปรับปรุงสภาพผิวถนนให้เป็นถนนลูกรังอัด แน่นหรือหินปูนย่อยอัดแน่น	- เส้นทางลำเลียงแร่ในบริเวณพื้นที่โครงการทั้งหมดได้มี การปรับปรุงให้เป็นถนนคอนกรีต และถนนดินลูกรังที่ บดอัดแน่นด้วยหินป่นทราย พร้อมทั้งมีการปรับปรุงดูแล รักษาให้มีสภาพการใช้งานที่ดีอยู่เสมอ	- ไม่มี

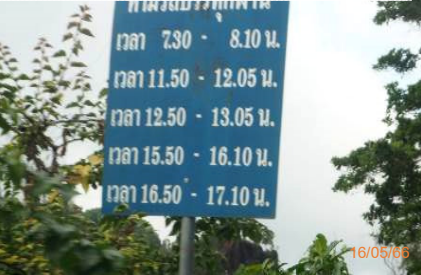
เงื่อนไขตามมาตรการ	ผลการปฏิบัติตามมาตรการ	ปัญหา อุปสรรค ที่ไม่สามารถปฏิบัติ ตามมาตรการ และแนวทางแก้ไข	ภาพประกอบมาตรการ
			<p>ป้ายเตือนห้ามรถบรรทุกผ่านในช่วงเวลาเร่งด่วน</p>

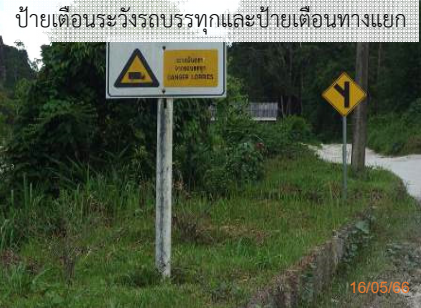
<p>ป้ายเตือนระวังรถบรรทุกทุกและป้ายเตือนทางแยก</p>

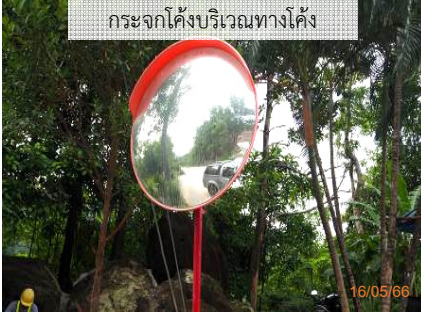
<p>กระจกโค้งบริเวณทางโค้ง</p>

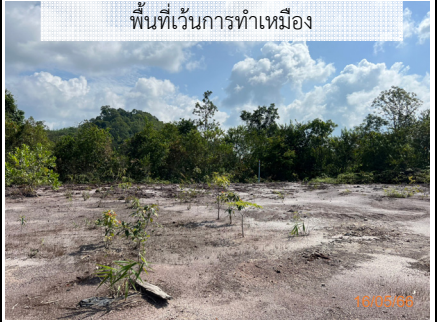
เงื่อนไขตามมาตรการ	ผลการปฏิบัติตามมาตรการ	ปัญหา อุปสรรค ที่ไม่สามารถปฏิบัติ ตามมาตรการ และแนวทางแก้ไข	ภาพประกอบมาตรการ
2.4 ให้ดำเนินการปลูกไม้ยืนต้นโตเร็วภายหลังจากรับ ประมาณบัตร์แล้ว (ระยะเตรียมการทำเหมือง) และ ก่อนที่จะมีการดำเนินการโครงการ โดยวิธีการปลูกให้มี ระยะ 2x2 เมตร (400 ต้น/ไร่) ในพื้นที่ที่เว้นการทำ เหมือง รวมทั้งให้มีการบำรุงรักษาดูแลต้นไม้เหล่านั้นให้มี ความเจริญเติบโตที่ดี ทั้งนี้ให้เสนอแผนการปลูกต้นไม้ พร้อมทั้งระบุพันธุ์ไม้พื้นที่ปลูกให้สำนักงานนโยบายและ แผนสิ่งแวดล้อม และกรมป่าไม้ เพื่อพิจารณาความ เหมาะสมก่อนดำเนินการ	- บริษัท ได้ดำเนินการปลูกไม้ยืนต้นโตเร็ว บริเวณด้าน ทิศเหนือของพื้นที่เก็บกองมูลดินทราย ด3 และบริเวณ โดยรอบพื้นที่ ด5 โดยต้นไม้ที่ได้ดำเนินการปลูกเป็นกลุ่ม ไม้ยืนต้นท้องถิ่น ได้แก่ มังคาน ขางนาง พนอง เป็นต้น พร้อมทั้งได้มีการบำรุงรักษาดูแลต้นไม้เหล่านั้นให้มี ความเจริญเติบโตที่ดี ทั้งนี้ได้เสนอแผนการปลูกต้นไม้ พร้อมทั้งระบุพันธุ์ไม้พื้นที่ปลูกให้สำนักงานนโยบายและ แผนสิ่งแวดล้อม และกรมป่าไม้ เพื่อพิจารณาความ เหมาะสมก่อนดำเนินการแล้ว	- ไม่มี	พื้นที่เว้นการทำเหมือง

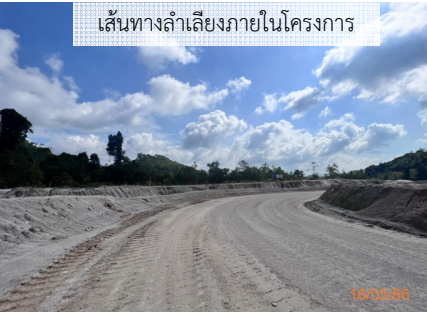
4. คมนาคม ให้ตรวจสอบสภาพเส้นทางขนส่งแร่ รวมทั้งดูแลป้ายสัญญาณจราจรเพื่อให้อยู่ในสภาพใช้งานได้ต่ออย่างมีประสิทธิภาพอยู่เสมอ หากบริเวณใดชำรุดเสียหายต้องรีบซ่อมแซมทันที	- ทางโครงการได้ดูแลและตรวจสอบสภาพเส้นทางขนส่งแร่ให้สามารถใช้งานได้ต่ออยู่เสมอ รวมทั้งดูแลป้ายสัญญาณจราจรเพื่อให้อยู่ในสภาพใช้งานได้ต่ออย่างมีประสิทธิภาพอยู่เสมอ หากบริเวณใดชำรุดทางโครงการจะซ่อมแซมและปรับปรุงทันที	- ไม่มี	<div>เส้นทางลำเลียงภายในโครงการ</div>

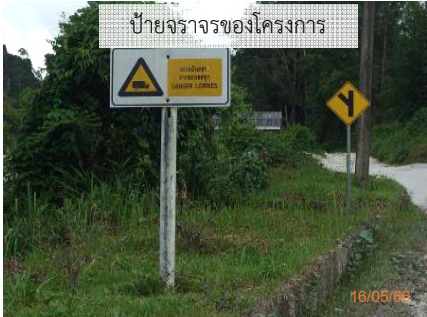
<div>ป้ายจราจรของโครงการ</div>
