5. ผลการดำเนินการตามมาตรการป้องกันและแก้ไขผลกระทบสิ่งแวดล้อม
ตารางที่ 2 เปรียบเทียบมาตรการป้องกันและแก้ไขผลกระทบสิ่งแวดล้อมที่กำหนดไว้ในรายงานการวิเคราะห์ผลกระทบสิ่งแวดล้อม
โครงการ U KHAOYAI HOTEL(ชื่อเดิม โรงแรม Magnolias4) ระยะเปิดดำเนินการ

แบบ ตต.3

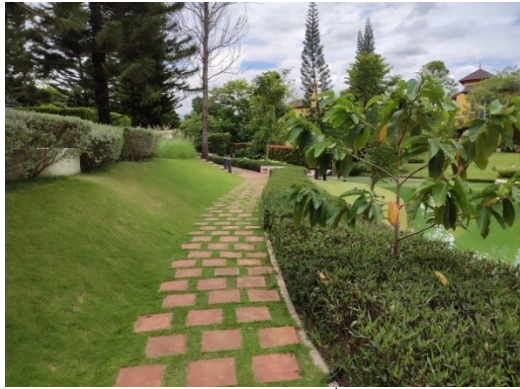
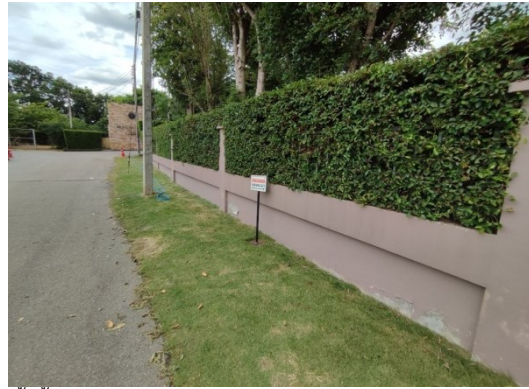
ภาพที่ 3-1 ปลุกต้นไม้เป็นแนวรั้วกันขอบเขตของโครงการ

เงื่อนไขตามมาตรการป้องกันและแก้ไขผลกระทบสิ่งแวดล้อม	ผลการปฏิบัติตามมาตรการ	ปัญหา อุปสรรค และข้อเสนอแนะ	เอกสารอ้างอิง
1.ทรัพยากรสิ่งแวดล้อมทางกายภาพ 1.1 สภาพภูมิประเทศ 1. จัดให้มีเจ้าหน้าที่คอยดูแลต้นไม้และสวนหย่อมภายในพื้นที่โครงการให้มีสภาพดีอยู่เสมอ ตามมาตรการด้านสุนทรียภาพและทัศนียภาพ	มีเจ้าหน้าที่ดูแลสวนไว้เป็นอย่างดี ต้นไม้ภายในโครงการทั้งหมดเจริญเติบโตดี เพาะต้นกล้านำมาปลูกเพิ่มเติมและออกแบบการปลูกไว้อย่างสวยงาม	-	ภาพที่ 3-1

2. สำหรับแนวทางในการลดผลกระทบต่ออาคารข้างเคียง จะได้นำเสนอในหัวข้อผลกระทบด้านทัศนียภาพต่อไป	ผลกระทบด้านทัศนียภาพเป็นผลกระทบด้านบวก มีความกลมกลืนกับธรรมชาติดั้งเดิมที่เป็นลำห้วยและต้นไม้ริมห้วย	-	ภาพที่ 3-1

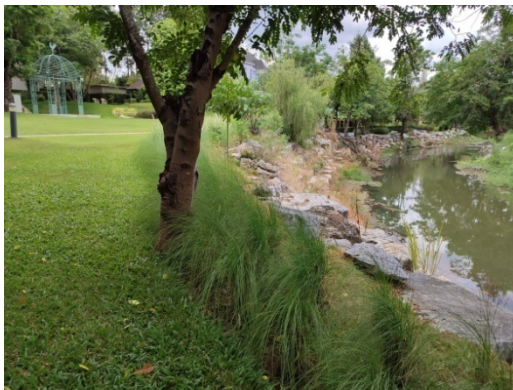
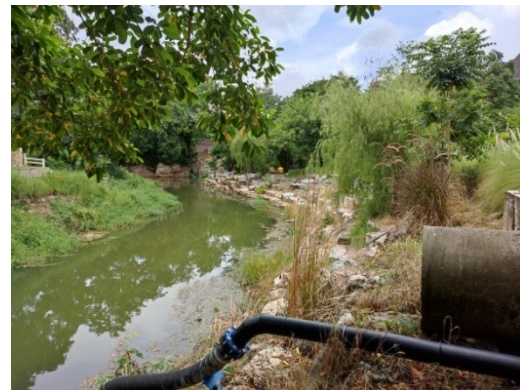
ภาพที่ 3-2 กำแพงดินเป็นภูเขารวมชาติ ใช้หินอ่อนตัดก้อน ทำเป็นกำแพงดินมีความลาดเอียงไม่เกิน 45 องศา และบ่อพักน้ำก่อนระบายออก

1.2 ดินและการชะล้างพังทลาย 1. จัดให้มีกำแพงกันดิน วัสดุผนังฉาบ) ผนังเรียบทำสี ทำ Strucco มีความสูง 1.5 เมตร และหนา 0.4 เมตร และราวกันตก วัสดุเหล็กกล่อง ทาสีกันสนิม และทำสีตามมาตรฐาน โครงการมีความสูง 1.05 เมตร โดยกำแพงกันดินนี้จะอยู่บริเวณพื้นที่สีเขียวของอาคาร B ด้านทิศเหนือติดกับลำตะคอง	กำแพงกันดินปัจจุบันเป็นวัสดุคอนกรีตเสริมเหล็กชั้นใต้ระดับที่ริมตลิ่งของห้วยลำตะคอง มีความลาดชันไม่เกิน 45 องศา สีที่ใช้เป็นสีธรรมชาติของหินอ่อนอยู่บริเวณริมพื้นที่สีเขียวของอาคาร B	-	ภาพที่ 3-2

2. จัดให้มีกำแพงกันดิน วัสดุผนังและ CAP ของกำแพงกั้นหินภูเขาธรรมชาติและขนาด มีความสูงตั้งแต่ 1.10-2.30 เมตรและหนา0.55 เมตร โดยกำแพงกันดินนี้จะอยู่บริเวณพื้นที่สีเขียวของอาคาร B ด้านทิศเหนือ ซึ่งติดกับลำตะคองและโดยรอบสระน้ำของโครงการ	กำแพงกันดินปัจจุบันเป็นวัสดุคอนกรีตเสริมเหล็กชั้นใต้ระดับที่ริมตลิ่งของห้วยลำตะคอง มีความลาดชันไม่เกิน 45 องศา สีที่ใช้เป็นสีธรรมชาติของหินอ่อนอยู่บริเวณริมพื้นที่สีเขียวของอาคาร B	-	ภาพที่ 3-2

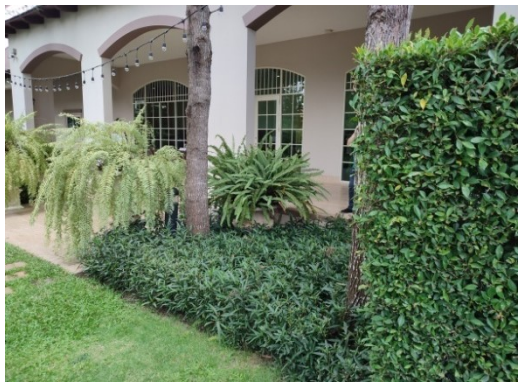
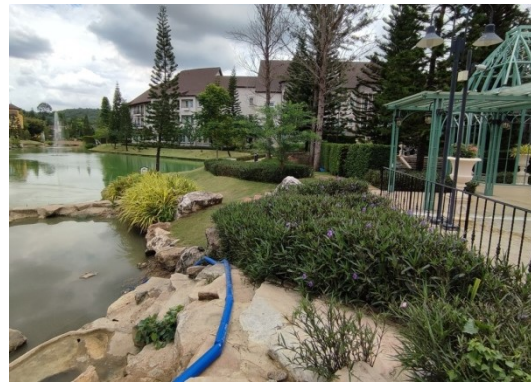
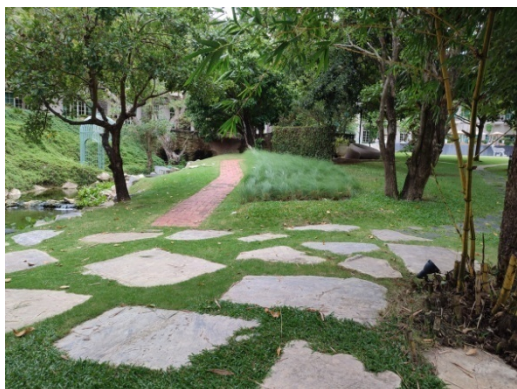
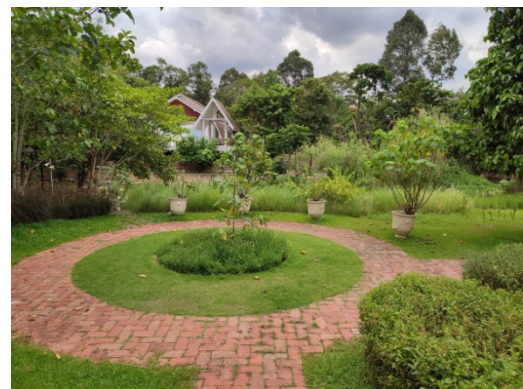
ภาพที่ 3-3 พื้นที่สีเขียวของโครงการ

1.3 คุณภาพอากาศ 1. จัดให้มีพื้นที่สีเขียวตามแนวรั้วโครงการ เพื่อเป็นแนวกำบังความร้อนจากเครื่องปรับอากาศและเพื่อช่วยลดคาร์บอนมอนอกไซด์	มีพื้นที่สีเขียวตามแนวรั้วขอบเขตโครงการไว้แล้วอย่างหนาแน่น	-	ภาพที่ 3-3

4. รักษาสภาพธรรมชาติและดูแลต้นไม้ในโครงการให้ดีอยู่เสมอ เพื่อช่วยเป็นแนวป้องกันเสียงจากภายนอก	ดูแลต้นไม้และธรรมชาติโดยรอบไว้เป็นอย่างดี มีต้นไม้เป็นแนวป้องกันเสียงจากการจราจรภายนอกโครงการ	-	ภาพที่ 3-3

2. ปลูกต้นไม้และจัดภูมิสถาปัตยกรรมในพื้นที่โครงการเพื่อเป็นแนวป้องกันมิให้เศษตะกอนดินและป้องกันการไหลบ่าของน้ำลงสู่ลำตะคอง	ปลูกไว้แล้วทั้งไม้ยืนต้น ไม้พุ่มและไม้คลุมดิน	-	ภาพที่ 3-3

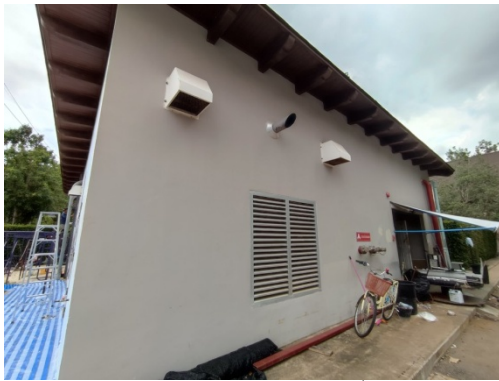
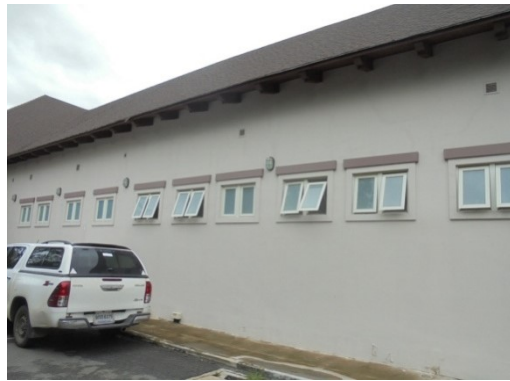
ภาพที่ 3-4 ช่องเปิดระบายอากาศภายในอาคาร

4. ดูแลระบบการระบายอากาศภายในอาคารอยู่เสมอ เปิดประตูอาคารบางจุดเพื่อให้อากาศถ่ายเทได้สะดวก	ประตูหน้าต่างอาคารเปิดไว้เสมอ สามารถระบายอากาศธรรมชาติพัดผ่านภายในอาคาร และภายในอาคารอากาศเย็นสบาย	-	ภาพที่ 3-4

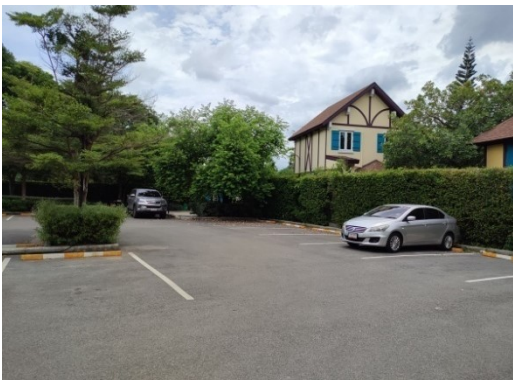
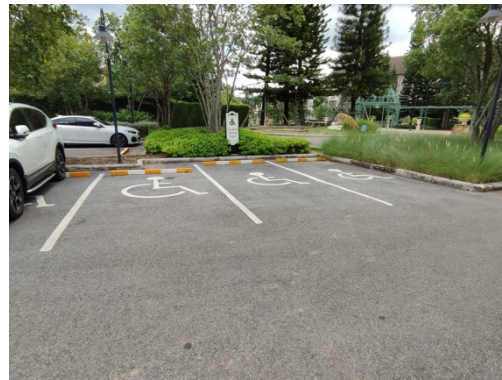
ภาพที่ 3-5 บริเวณพื้นที่จอดรถไม่มีกิจกรรมอื่นที่ทำให้จราจรลดลง

7. จัดให้มีพื้นที่สีเขียวรอบบริเวณลานจอดรถยนต์เพื่อทำหน้าที่ในการกรอง และดักจับสารมลพิษทางอากาศไม่ให้ออกสู่ภายนอกโครงการ	มีพื้นที่สีเขียวบริเวณรอบลานจอดรถไว้แล้ว	-	ภาพที่ 3-5

10. ห้ามวางป้ายหรือสิ่งปลูกสร้างอื่นบดบังหรือกีดขวางบริเวณช่องเปิดโล่งลานจอดรถยนต์	บริเวณลานจอดรถยนต์ไม่มีสิ่งปลูกสร้างอื่น และจำนวนที่จอดรถคงเดิม	-	ภาพที่ 3-5

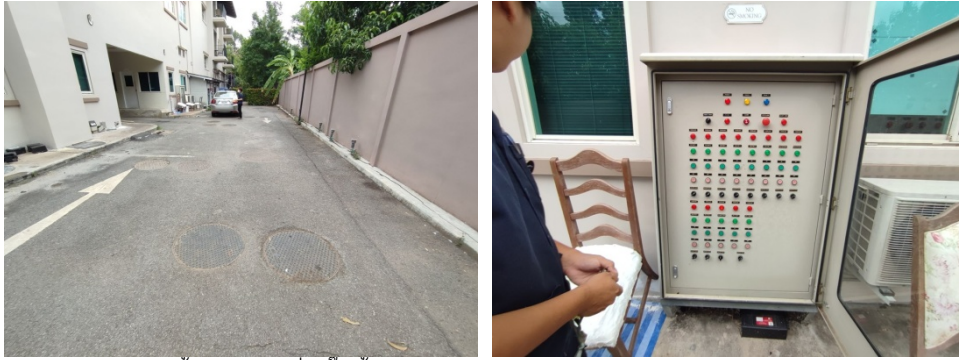
ภาพที่ 3-8 บริเวณบ่อบำบัดน้ำเสีย และเครื่องปั้มน้ำสำรองภายในบ่อบำบัดอากาศ การตรวจเช็คการทำงานของระบบบ่อบำบัดน้ำเสีย

6. จัดให้มีเจ้าหน้าที่ที่มีความรู้คอยดูแลระบบบำบัดน้ำเสียของโครงการให้ใช้งานได้อย่างมีประสิทธิภาพ	ดูแลระบบบำบัดน้ำเสียไว้แล้วอย่างมีประสิทธิภาพ	-	ภาพที่ 3-8

9. ตรวจสอบดูแลฝาบ่อและส่วนที่ต้องเข้าไปดูแลและซ่อมแซมระบบให้อยู่ในสภาพที่ปิดมิดชิดตลอดเวลา เพื่อลดละอองน้ำเสียและกลิ่นเหม็นออกจากระบบบำบัด	ฝาบ่อบำบัดน้ำเสียเป็นฝาเหล็ก ปิดมิดชิดตลอดเวลาไม่มีกลิ่นละอองน้ำเสีย	-	ภาพที่ 3-8

11. จัดให้มีการสำรวจเครื่องเติมอากาศในระบบบำบัดน้ำเสียอีก 1 ชุด ไว้ในห้องสำนักงาน เพื่อใช้เปลี่ยนเครื่องเติมอากาศที่เสียหายทันที โดยไม่ต้องมีการพักเดินระบบนาน จนทำให้เกิดปัญหาน้ำเสียที่ไม่ได้บำบัดระบายลงสู่ท่อระบายน้ำสาธารณะ	จัดอุปกรณ์สำรวจสำหรับเครื่องเติมอากาศไว้แล้ว ขณะซ่อมบำรุงจะมีการใช้งานได้อย่างต่อเนื่อง	-	ภาพที่ 3-8

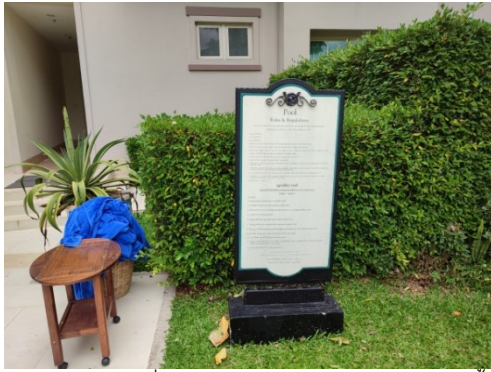
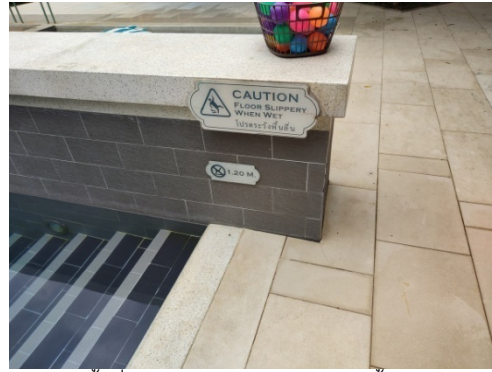
ภาพที่ 3-12 ป้ายกฎระเบียบการใช้สระว่ายน้ำ ป้ายระวังพื้นลื่น และป้ายความลึกสระว่ายน้ำ

13. จัดให้มีผู้ควบคุมดูแล ซึ่งผ่านการฝึกอบรมการดูแลคุณภาพน้ำในสระว่ายน้ำตามหลักสุขาภิบาลสิ่งแวดล้อมเพื่อให้มีความรู้เกี่ยวกับการควบคุมน้ำ และการดูแลรักษาสระว่ายน้ำดังนี้ <ul style="list-style-type: none"> - จัดให้มีการจัดและควบคุมคุณภาพน้ำให้อยู่ในเกณฑ์มาตรฐาน - บริเวณโดยรอบสระว่ายน้ำโดยเฉพาะทางเข้าสระว่ายน้ำต้องมีที่หรือบริเวณสำหรับล้างหรือเก็บรองเท้า - จัดให้มีการเก็บตัวอย่างเพื่อตรวจวิเคราะห์คุณภาพน้ำ ตามเกณฑ์มาตรฐาน ต้องเก็บอย่างน้อย 2 จุด โดยจากส่วนลึกและส่วนตื้นขณะที่มีผู้ใช้สระว่ายน้ำมากที่สุด - จัดให้มีเครื่องมือสำหรับตรวจวิเคราะห์คุณภาพน้ำ(pH Meter , Free and Total Chlorine Test Kit) ไว้ประจำโครงการ รวมทั้งบันทึกผล 	เจ้าหน้าที่ฝ่ายช่างควบคุมคุณภาพน้ำในสระว่ายน้ำของโครงการเป็นประจำทุกวันได้แก่ค่า pH Residual Chlorine ให้อยู่ในเกณฑ์มาตรฐานทุกวัน บริเวณรอบสระว่ายน้ำมีทางเข้าและมีที่สำหรับล้างและเก็บรองเท้าไว้แล้ว มีการตรวจคุณภาพน้ำเป็นประจำ 2 จุดที่ส่วนลึกและส่วนตื้น มีเครื่องตรวจวิเคราะห์ไว้แล้วเป็น pH Meter , Free and Total Chlorine Test Kit	-	ภาพที่ 3-12

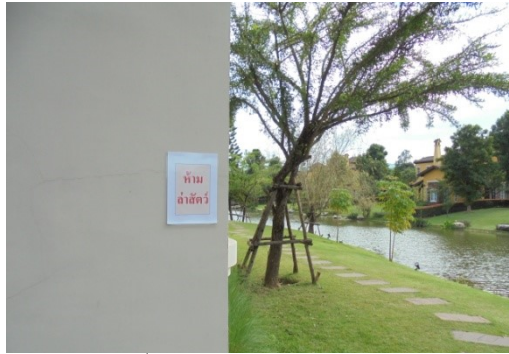
ภาพที่ 3-15 ติดป้ายห้ามล่าสัตว์ไว้แล้ว

<p>2.ทรัพยากรชีวภาพ</p> <p>2.1 สิ่งมีชีวิตบนบก</p> <p>1. โครงการมีการอนุรักษ์ไม้ยืนต้นขนาดใหญ่ในพื้นที่โครงการไว้ ได้แก่ ต้นยางนา ไม้มะขาม ไทร เป็นต้น</p>	อนุรักษ์ไม้ยืนต้นขนาดใหญ่ไว้ภายในโครงการแล้ว	-	ภาพที่ 3-14
<p>2. ติดตั้งป้ายประกาศเตือน ห้ามจับ ล่า หรือพยายามล่าสัตว์ทุกประเภทภายในพื้นที่โครงการฝ่าฝืนจะทำการลงโทษตามกฎหมาย</p>	ติดป้ายห้ามล่าสัตว์ไว้แล้ว	-	ภาพที่ 3-15

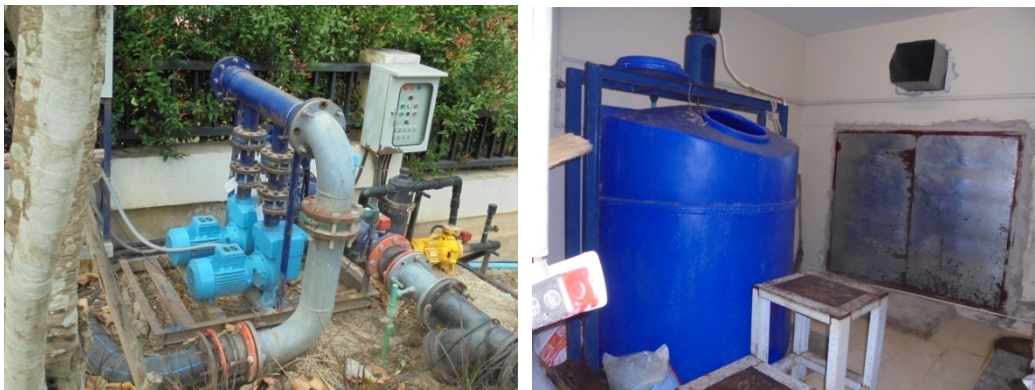
ภาพที่ 3-16 ระบบผลิตน้ำประปาของโครงการ

3.คุณค่าการใช้ประโยชน์ของมนุษย์			
3.1 การใช้น้ำ			
1. ตรวจสอบคุณภาพและบำรุงรักษาระบบการผลิตน้ำประปาให้มีคุณภาพและสภาพดีอยู่เสมอหากพบว่าการชำรุดให้รีบแก้ไขทันทีตลอดระยะเวลาดำเนินการ	ดูแลด้านการผลิตน้ำประปาไว้อย่างมีคุณภาพ	-	ภาพที่ 3-16

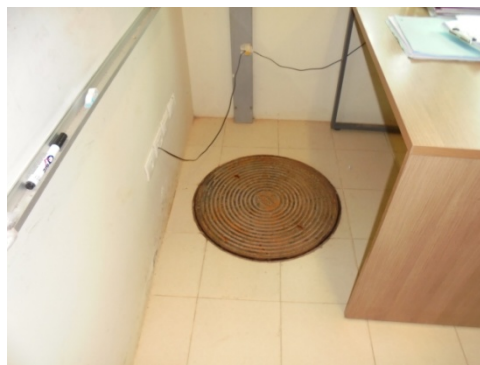
ภาพที่ 3-17 ฝาท่อล้างร่องน้ำใต้ดิน

2. สำรองน้ำใช้ในโครงการตามที่ได้ออกแบบไว้ โดยให้มีถังเก็บน้ำใต้ดิน 1 ถัง ความจุรวม 154 ลบ.ม. สำหรับน้ำใช้ทั่วไป ซึ่งสามารถสำรองน้ำใช้ทั่วไป ได้นาน 1.8 วัน และจัดเก็บน้ำดับเพลิง ความจุรวม 315 ลบ.ม.สำหรับสำรองน้ำดับเพลิง สามารถสำรองน้ำได้นาน 1.11 ชั่วโมง	มีถังเก็บน้ำใต้ดินไว้แล้ว และสามารถสำรองน้ำใช้และน้ำดับเพลิงได้อย่างเพียงพอ	-	ภาพที่ 3-17

5. ฝาบ่อเก็บน้ำใต้ดิน ต้องมีฝาบ่อปิดมิดชิด และยกสูงจากพื้นดิน เพื่อป้องกันการปนเปื้อนของน้ำภายนอกเข้าสู่ถังเก็บน้ำทางฝาบ่อได้	ฝาบ่อน้ำใต้ดินเป็นฝาบ่อปิดมิดชิด ไม่เป็นฝายกสูง	-	ภาพที่ 3-17

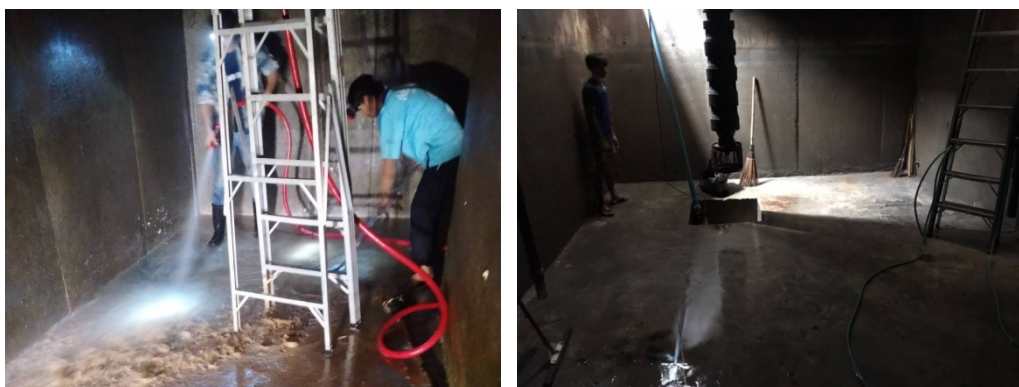
ภาพที่ 3-18 ล้างถังล้างร่องน้ำใต้ดิน

4. ตรวจสอบโครงสร้างถังเก็บน้ำใต้ดิน ให้มีความมั่นคงแข็งแรง ไม่มีรอยร้าวและรอยร้าว ที่จะทำให้เกิดการปนเปื้อนของน้ำภายนอกเข้าสู่ถังเก็บน้ำได้ ตลอดระยะเวลาดำเนินการ	ถังน้ำใต้ดินอยู่ในสภาพดี ไม่มีรอยแตกร้าว และปัจจุบันไม่มีการปนเปื้อนจากน้ำภายนอก	-	ภาพที่ 3-18

11. รณรงค์ให้ผู้ใช้บริการและเจ้าหน้าที่ของโครงการมีการใช้น้ำอย่างประหยัด	พนักงานทุกคนและผู้มาใช้บริการใช้น้ำอย่างประหยัด	-	-
12. จัดให้มีการล้างทำความสะอาดถังเก็บน้ำสำรองของโครงการทุก 3 เดือน	ล้างถังสำรองน้ำไว้แล้ว	-	ภาพที่ 3-18

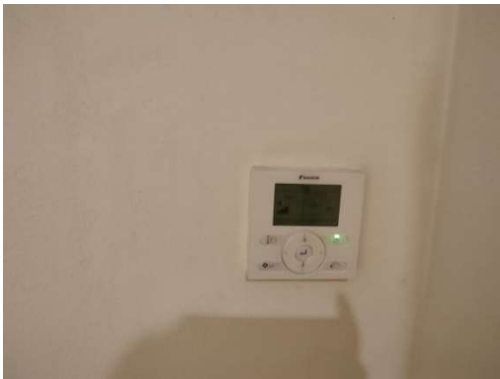
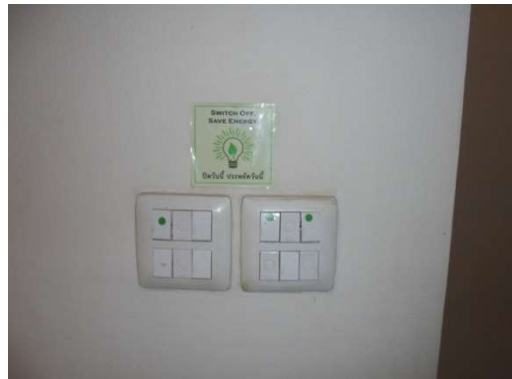
ภาพที่ 3-19 ป้ายรณรงค์ให้ประหยัดพลังงาน ตั้งอุณหภูมิเครื่องปรับอากาศ 25-26 องศาเซลเซียส ปิดไฟดวงที่ไม่ใช้งาน

เงื่อนไขตามมาตรการป้องกันและแก้ไขผลกระทบสิ่งแวดล้อม	ผลการปฏิบัติตามมาตรการ	ปัญหา อุปสรรค และข้อเสนอแนะ	เอกสารอ้างอิง
6. จัดให้มีพื้นที่สีเขียวแบบยั่งยืนรอบอาคารโครงการ ซึ่งนอกจากจะให้ความร่มรื่น และเกิดทัศนียภาพที่ดีแล้ว ยังส่งผลให้เกิดการระบายอากาศและระบายความร้อนได้ดี ช่วยบดบังแสงแดด และการดูดซับและถ่ายเทพลังงานความร้อนเข้าสู่ตัวอาคารอีกด้วย ซึ่งการปลูกต้นไม้ขนาดใหญ่ การปลูกพืชคลุมดิน จะช่วยลดความร้อนและเพิ่มความชื้นให้กับดิน ทำให้อากาศเย็นขึ้น	พื้นที่สีเขียวรอบ ๆ อาคาร ทำให้ภายในอาคารมีความเย็นสบาย มีทัศนียภาพที่สวยงามและเปิดช่องระบายอากาศ สามารถมีลดพัดตามทิศทางที่ห้วยลำตะคองเข้าสู่ภายในอาคารลดความร้อน และต้นไม้ช่วยเพื่อความชุ่มชื้นให้กับพื้นที่โครงการได้เป็นอย่างดี	-	ภาพที่ 3-44
มาตรการที่เจ้าของโครงการรณรงค์ให้ผู้พักอาศัยปฏิบัติ 1. ประชาสัมพันธ์ให้ผู้พักอาศัยปรับระดับอุณหภูมิภายในห้องให้พอเหมาะประมาณ 25-26 องศาเซลเซียส	รณรงค์ให้ผู้พักอาศัยปรับระดับอุณหภูมิเครื่องปรับอากาศไว้ที่ 26 องศาเซลเซียส	-	ภาพที่ 3-19

2. รณรงค์ให้ผู้พักแรมภายในโครงการใช้ไฟฟ้าอย่างประหยัด และติดป้ายประชาสัมพันธ์ไว้ตามจุดต่าง ๆ เช่น ปิดไฟทุกครั้งหลังใช้งาน การขึ้นลง 1-2 ชั้น กรุณาใช้บันได เป็นต้น เพื่อเตือนให้ประหยัดพลังงาน	ติดป้ายรณรงค์ไว้แล้วภายในอาคาร	-	ภาพที่ 3-19

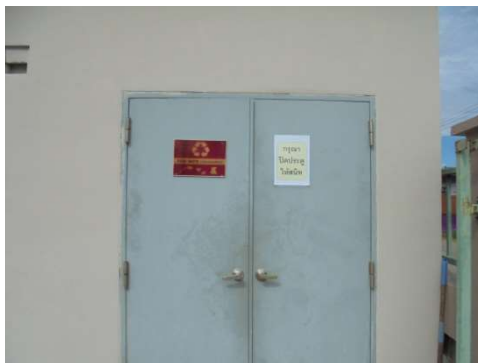
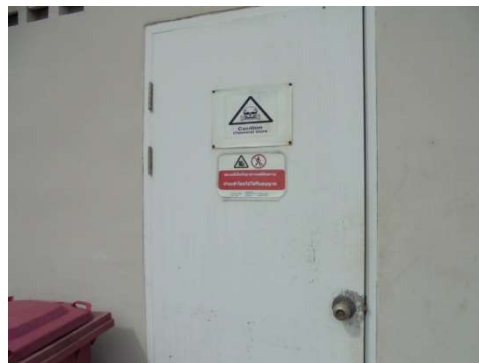
ภาพที่ 3-21 ภายห้องพักมูลฝอยรวมของโครงการ และล้างทำความสะอาดอย่างสม่ำเสมอหลังจากเก็บขนมูลฝอยแล้ว

2. จัดให้มีห้องพักขยะรวมบริเวณชั้นล่างของโครงการจำนวน 3 ห้อง สำหรับห้องพักขยะแห้งขนาดความจุ 13.5 ลบ.ม. ห้องพักขยะเปียกขนาดความจุ 15.03 ลบ.ม. และห้องพักขยะรีไซเคิล อันตรายน ขนาดความจุ 33.35 ลบ.ม. รวมความจุ 62.28 ลบ.ม. สามารถกักเก็บขยะได้นาน 45 วัน ภายในห้องพักขยะมีรางระบายน้ำเพื่อรวบรวมน้ำในห้องพักขยะเข้าสู่ระบบบำบัดน้ำเสียของห้องพักขยะรวมก่อนเข้าสู่ระบบบำบัดน้ำเสียรวมของโครงการ	มีห้องพักขยะรวมไว้ที่ชั้นล่างใกล้กับทางเข้า-ออกโครงการ ภายในมีรางระบายน้ำเสียจากการล้างห้องขยะ และมีเครื่องปรับอากาศไว้แล้ว	-	ภาพที่ 3-21

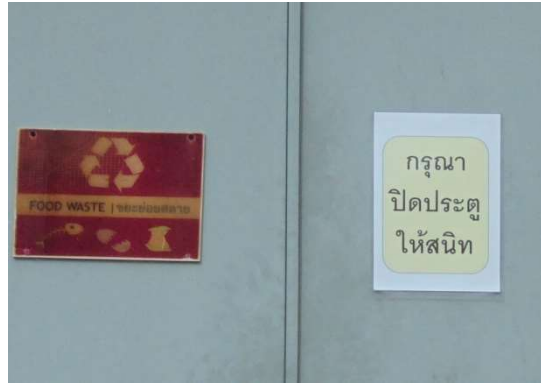
ภาพที่ 3-22 ป้ายเตือนให้ปิดประตูห้องพักขยะให้มิดชิด

7. ดำรวจตรวจสอบประตูห้องพักขยะรวมบริเวณชั้นล่างทุกครั้งเมื่อขนย้ายขยะ โดยประตูต้องปิดมิดชิดทุกครั้งเมื่อขนย้ายเสร็จสิ้น	ประตูห้องพักขยะปิดไว้อย่างมิดชิดและมีป้ายเตือนไว้หน้าห้องขยะ	-	ภาพที่ 3-22

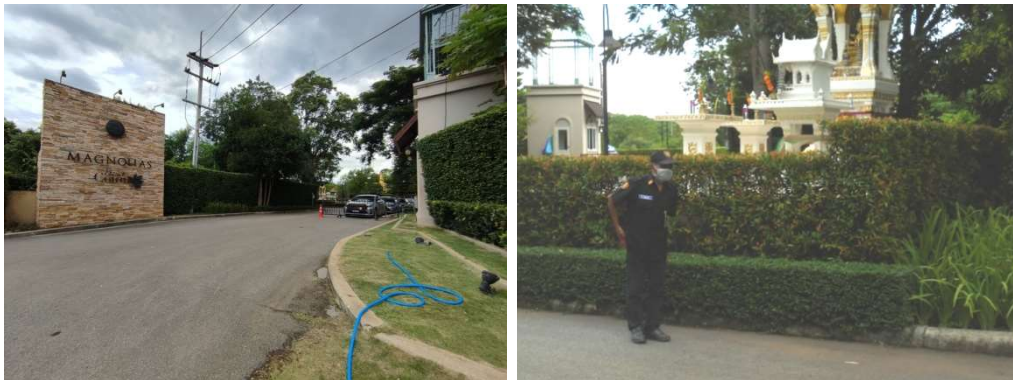
ภาพที่ 3-23 ทางเข้าออกพื้นที่โครงการและถนนภายในโครงการ เจ้าหน้าที่รักษาความปลอดภัย

3.6 การคมนาคมและการขนส่ง			
1. จัดให้มีเจ้าหน้าที่รักษาความปลอดภัยที่ผ่านการฝึกอบรมด้านการจราจรคอยอำนวยความสะดวกและจัดอบรมการจราจรบริเวณทางเข้า-ออกพื้นที่โครงการตลอด 24 ชั่วโมงและจัดให้มีเจ้าหน้าที่คอยอำนวยความสะดวกแก่ผู้พิการและทุพพลภาพในการเดินทางจากพื้นที่จอดรถเข้าสู่ตัวอาคารได้อย่างสะดวกปลอดภัย	มีเจ้าหน้าที่รักษาความปลอดภัย ดูแลความสะดวกด้านการจราจรที่บริเวณทางเข้าออกไว้แล้ว	-	ภาพที่ 3-23

3. จัดระบบการจราจรให้มีความปลอดภัย โดยการติดตั้งป้ายสัญญาณจราจรและจัดเจ้าหน้าที่ดูแลให้ความสะดวกภายในพื้นที่โครงการ โดยเฉพาะอย่างยิ่งบริเวณทางเข้า-ออกโครงการ	การจราจรมีความปลอดภัยอยู่เสมอ มีเจ้าหน้าที่ดูแลไว้แล้ว	-	ภาพที่ 3-23

เงื่อนไขตามมาตรการป้องกันและแก้ไขผลกระทบสิ่งแวดล้อม	ผลการปฏิบัติตามมาตรการ	ปัญหา อุปสรรค และข้อเสนอแนะ	เอกสารอ้างอิง
5. บริเวณทางเข้า-ออกโครงการ จะต้องไม่มีสิ่งกีดขวางที่จะบดบังทัศนวิสัยในการมองเห็นของผู้ขับขี่	ทางเข้าออกไม่มีสิ่งกีดขวาง	-	ภาพที่ 3-23

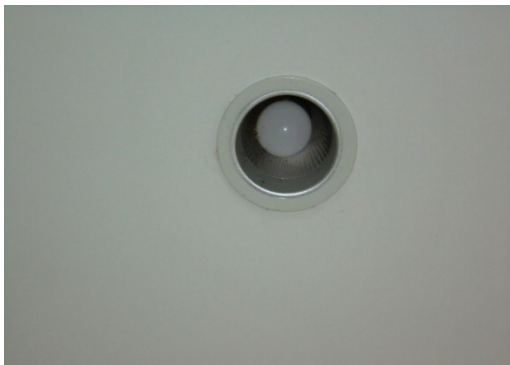
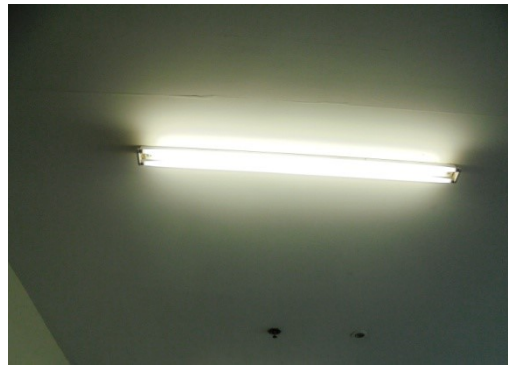
ภาพที่ 3-33 โคมไฟมีแผ่นสะท้อนแสงและ หลอดไฟเป็นแบบประหยัดพลังงาน (LED)

2. เลือกใช้ผลิตภัณฑ์ชนิดประหยัดพลังงาน(หลอดคอมแพคฟลูออเรสเซนต์)หรือหลอดตะเกียบ หลอดคอมมิจอมประหยัด ที่มีอายุการใช้งานยาวนานบริเวณพื้นที่พักอาศัย และหลอดไฟที่มีกำลังการส่องสว่างสูงแต่วัตต์ต่ำ สำหรับพื้นที่ส่วนกลางหรือพื้นที่ที่จำเป็นต้องเปิดไฟทิ้งไว้ตลอดทั้งวัน และเลือกใช้บัลลาสต์ประหยัดไฟหรือบัลลาสต์อิเล็กทรอนิกส์เพื่อช่วยเพิ่มประสิทธิภาพในการประหยัดไฟได้มากขึ้น	เลือกใช้หลอดคอมแพคฟลูออเรสเซนต์ ทั้งหมด และใช้บัลลาสต์ประหยัดไฟไว้แล้ว	-	ภาพที่ 3-33

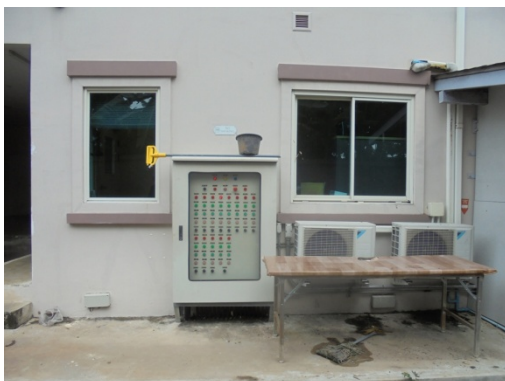
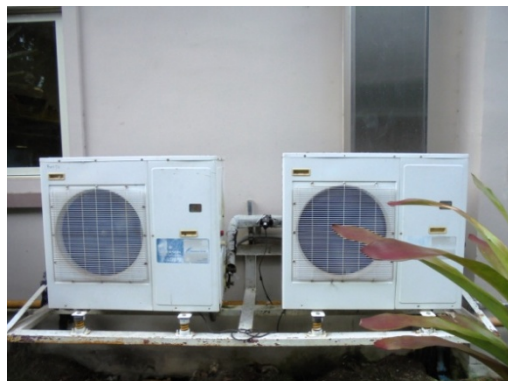
ภาพที่ 3-35 เครื่องปรับอากาศ แบบ Split Type ประหยัดพลังงาน

เงื่อนไขตามมาตรการป้องกันและแก้ไขผลกระทบสิ่งแวดล้อม	ผลการปฏิบัติตามมาตรการ	ปัญหา อุปสรรค และข้อเสนอแนะ	เอกสารอ้างอิง
3. เจ้าของโครงการต้องเลือกใช้เครื่องปรับอากาศที่มีฉลากประหยัดไฟและไม่มีสาร CFCs เป็นส่วนประกอบ	เลือกใช้เครื่องปรับอากาศที่มีฉลากประหยัดไฟ และไม่มีสาร CFCs	-	ภาพที่ 3-35

5. เครื่องปรับอากาศภายในอาคาร เลือกใช้ผลิตภัณฑ์แบบประหยัดไฟ และไม่ใช้สาร CFC เป็นส่วนประกอบของเครื่องปรับอากาศ	เครื่องปรับอากาศอาคารเป็นแบบประหยัดไฟทั้งหมด	-	ภาพที่ 3-35

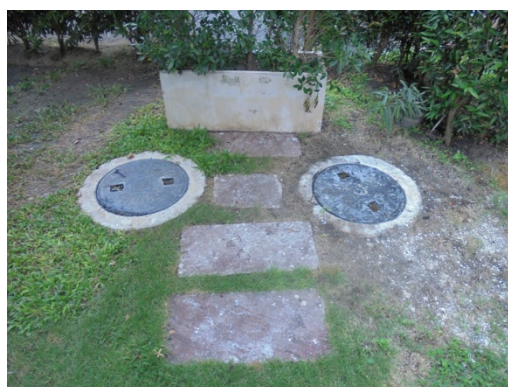
ภาพที่ 3-36 ถังดักไขมัน

5. จัดให้แม่บ้านดักกากไขมันที่ถังดักไขมันทุกวัน โดยนำไปตากให้แห้ง และเก็บใส่ถุงดำมัดปากถุงให้เรียบร้อยแล้วไปเก็บไว้ในห้องพักรวมเปียก	ให้การดูดไขมันจากบ่อดักไขมัน	-	ภาพที่ 3-36

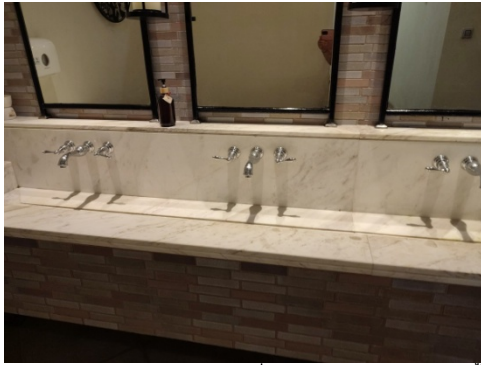
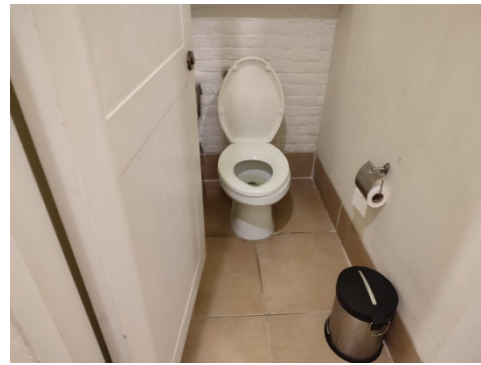
ภาพที่ 3-37 สุขภัณฑ์ประหยัสน้ำ และถังรองรับมูลฝอยในห้องพัก

9. ถ้ามีการปนเปื้อนของน้ำในถังเก็บสำรองน้ำของโครงการ ให้เจ้าหน้าที่หรือช่างประจำโครงการมาล้างทำความสะอาด	ล้างทำความสะอาดอย่างสม่ำเสมอ	-	ภาพที่ 3-18
10. เลือกใช้อุปกรณ์และผลิตภัณฑ์ที่ประหยัดน้ำ ได้แก่ ชักโครก และฝักบัวรุ่นประหยัดน้ำ เป็นต้น	เลือกใช้อุปกรณ์และผลิตภัณฑ์ประหยัดน้ำทั้งหมด	-	ภาพที่ 3-37

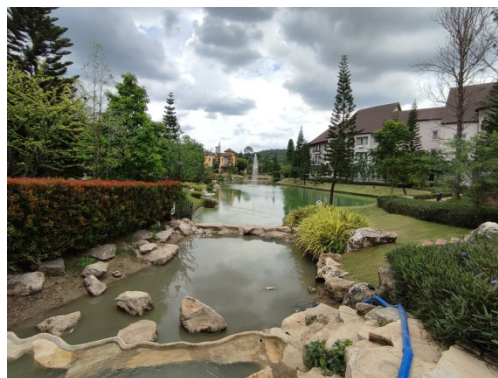
ภาพที่ 3-40 บ่อหนองน้ำ

4. หากพบว่าท่อระบายน้ำแตกหัก ต้องดำเนินการซ่อมแซมเปลี่ยนท่อใหม่ทันที	ท่อระบายน้ำไม่แตกหักเสียหาย	-	ภาพที่ 3-45
5. จัดให้มีบ่อนกักน้ำในพื้นที่โครงการปริมาตร 10,032 ลบ.ม.ก่อนปล่อยน้ำออกสู่ลำตะคอง	มีบ่อนกักน้ำไว้แล้ว	-	ภาพที่ 3-40
มาตรการติดตามตรวจสอบผลกระทบสิ่งแวดล้อม

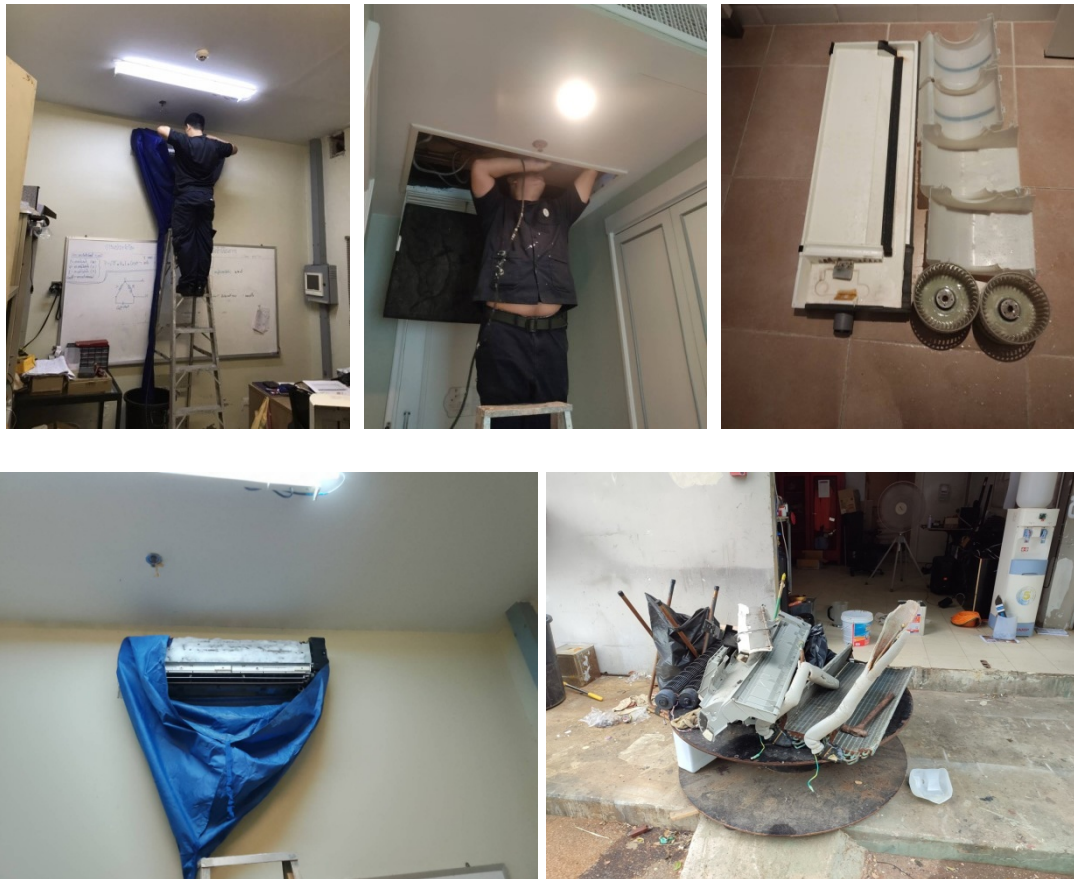
ภาพที่ 3-41 ล้างทำความสะอาดเครื่องปรับอากาศห้องพัก และเครื่องปรับอากาศห้องขยะเปียก

2. ทำความสะอาดเครื่องปรับอากาศเป็นประจำเพื่อเพิ่มประสิทธิภาพการทำงานของเครื่องปรับอากาศและยังเป็นการป้องกันการสะสมของเชื้อโรคและเชื้อแบคทีเรียต่างๆ	ทำความสะอาดเครื่องปรับอากาศไว้อย่างสม่ำเสมอไม่มีเชื้อโรคสะสมในครั้งนี้ได้ทำถอดเครื่องปรับอากาศในห้องพักรวมหลายเตียงออกมาล้างทำความสะอาด และฆ่าเชื้อโรค	-	ภาพที่ 3-41

5. เครื่องปรับอากาศควรจัดให้มีระบบฟอกอากาศภายในระบบปรับอากาศทุกเครื่อง	จัดให้มีระบบฟอกอากาศในระบบปรับอากาศไว้แล้ว	-	ภาพที่ 3-41
6. เครื่องปรับอากาศ ควรทำความสะอาดเศษฝุ่นละอองและสิ่งสกปรกต่าง ๆ อย่างน้อยทุก 6 เดือน/ครั้ง	ทำความสะอาดสม่ำเสมอทุก 6 เดือนล้างฝุ่นละอองและฆ่าเชื้อโรค	-	ภาพที่ 3-41

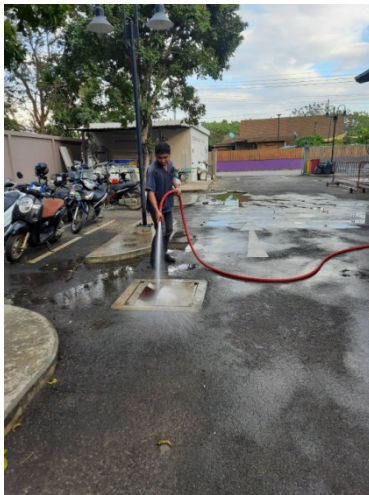
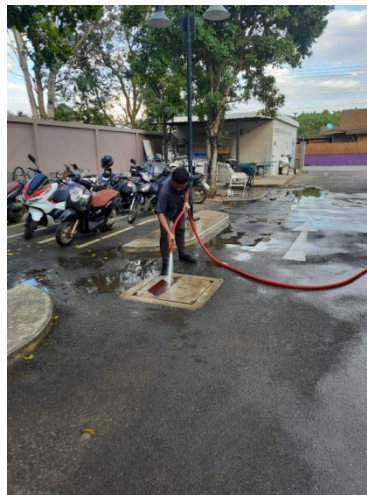
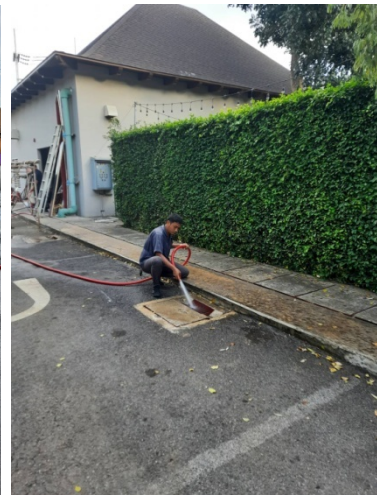
ภาพที่ 3-45 ล้างทำความสะอาดที่ระบายน้ำ ให้การระบายน้ำดี ไม่มีขยะอุดตัน

2. ดำรงทำความสะอาดท่อระบายน้ำโดยรอบอาคารโครงการ 2 ครั้ง/ปี(ก่อนและหลังฤดูฝน)	ทำความสะอาดท่อระบายน้ำปีละ 2 ครั้งไว้แล้ว	-	ภาพที่ 3-45
3. ถ้าท่อระบายน้ำอุดตัน ให้จัดจ้างทำความสะอาดและขุดลอกตะกอนออกทันที	ท่อระบายน้ำไม่มีการอุดตัน	-	ภาพที่ 3-45

- ตรวจสอบบ่อกัก ,ท่อระบายน้ำรอบโครงการ และบ่อดักขยะบริเวณจุดเชื่อมต่อของบ่อนกักน้ำของโครงการ	บ่อกักน้ำ ,ท่อระบายน้ำ บ่อดักขยะ ไม่มีเศษขยะเศษดินอุดตันแต่อย่างใด	-	ภาพที่ 3-45

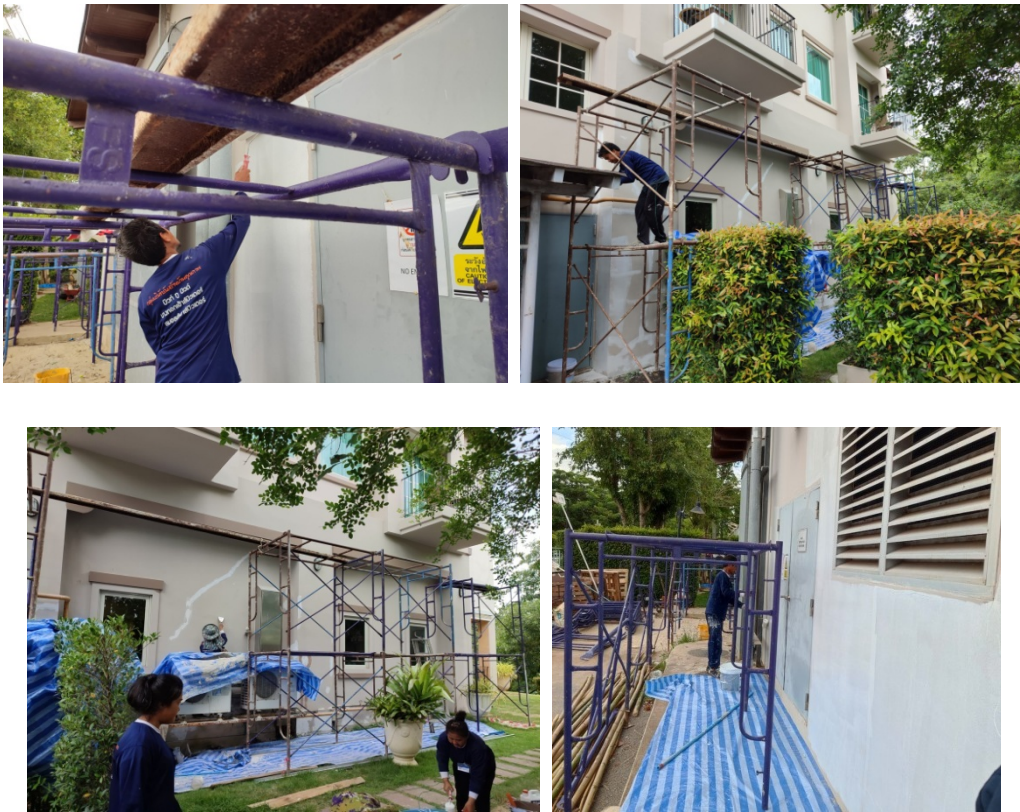
ภาพที่ 3-47 ซ่อมแซมปรับปรุงทาสีอาคาร

เงื่อนไขตามมาตรการป้องกันและแก้ไขผลกระทบสิ่งแวดล้อม	ผลการปฏิบัติตามมาตรการ	ปัญหา อุปสรรค และข้อเสนอแนะ	เอกสารอ้างอิง
1.5 การเกิดแผ่นดินไหว 1. โครงการได้ทำการคำนวณโครงสร้างอาคาร Dynamic Structure Seismic)เพื่อเตรียมความพร้อมเมื่อเกิดเหตุอาคารทรุดตัวได้ โดยนาย วีระพงษ์ ลิ้มกมลทิพย์ โปนอนุญาตประกอบวิชาชีพวิศวกรรมควบคุมที่ สย.7306	ก่อสร้างอาคารตามรายการคำนวณเพื่อรับการเหตุอาคารทรุดตัวไว้แล้ว ปัจจุบันอาคารอยู่ในสภาพดี ไม่มีการทรุดตัว และทำการซ่อมแซมทาสีใหม่ให้ดูสวยงามสะอาดตา	-	ภาพที่ 3-47
