บทที่ 2

การปฏิบัติตามมาตรการป้องกัน และแก้ไขผลกระทบสิ่งแวดล้อม

ตารางที่ 2.2-1 ผลการปฏิบัติตามมาตรการป้องกันและแก้ไขผลกระทบสิ่งแวดล้อม (ระยะดำเนินการ)

โครงการผลิตไฮโดรเจนเปอร์ออกไซด์ บริษัท ไทยเปอร์ออกไซด์ จำกัด ระหว่างเดือนมกราคม-มิถุนายน 2566

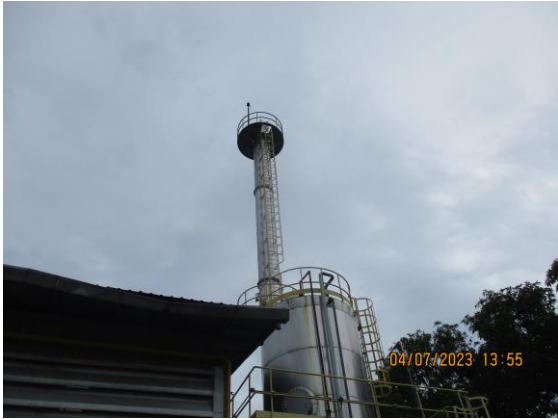
มาตรการป้องกัน และแก้ไขผลกระทบสิ่งแวดล้อม	สถานที่ ดำเนินการ	ผลการปฏิบัติตามมาตรการฯ	ปัญหา อุปสรรค ที่ไม่สามารถปฏิบัติ ตามมาตรการและ แนวทางแก้ไข	หลักฐานและ เอกสารอ้างอิง
ทรัพยากรกายภาพ 1. คุณภาพอากาศ - ปล่องระบาย SO ₂ จาก Boiler สูงไม่น้อยกว่า 25 เมตร	- พื้นที่โครงการ	- ปล่อง Boiler ของโครงการมีความสูง 25 เมตร ซึ่งใช้ก๊าซธรรมชาติเป็นเชื้อเพลิงและเป็นแหล่งจ่ายไอน้ำหลักให้กับกระบวนการผลิตของโครงการ	-	- รูปที่ 1 ปล่องระบาย SO ₂

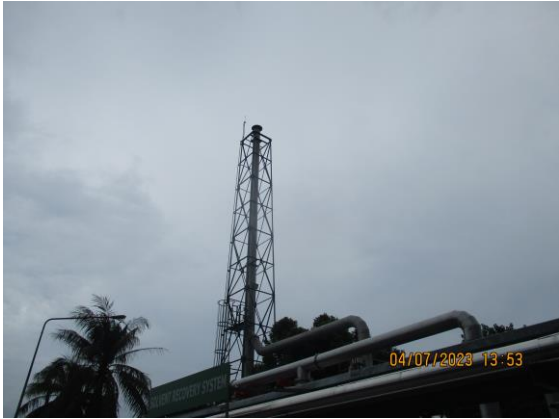
- ปล่องระบาย HC สูงไม่น้อยกว่า 20 เมตร	- พื้นที่โครงการ	- โครงการติดตั้งปล่องระบาย HC ใหม่เพิ่มเติม จำนวน 1 ปล่อง โดยมีความสูง 25 เมตร และมีขนาด 20 นิ้ว เริ่มใช้งานตั้งแต่เดือนกันยายน พ.ศ. 2564 เพื่อใช้งานร่วมกับระบบ Solvent recovery system ส่วนปล่องระบาย HC เดิมหยุดการใช้งานแต่สามารถใช้งานได้ หากปล่องใหม่เกิดเหตุขัดข้อง	-	- รูปที่ 2 ปล่องระบาย HC - ภาคผนวก 9ข

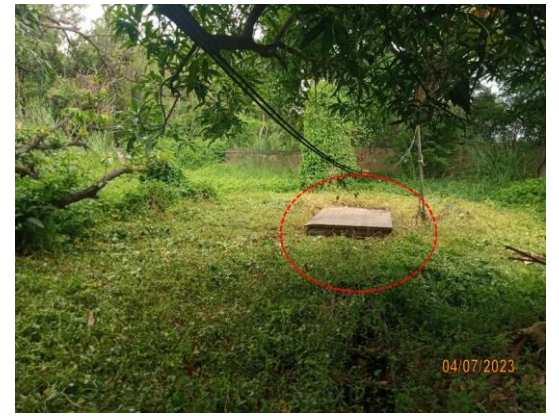
- โรงงานต้องจัดให้มีบ่อดักไขมันบริเวณใกล้เคียง โรงอาหารก่อนปล่อยน้ำทิ้งเข้าสู่ระบบบำบัดน้ำเสีย	- พื้นที่โครงการ	- โครงการติดตั้งบ่อดักไขมันที่บริเวณโรงอาหาร เพื่อรองรับ น้ำทิ้งจากโรงอาหารก่อนระบายเข้าสู่ระบบบำบัดน้ำเสีย	-	- รูปที่ 5 บ่อดัก ไขมัน

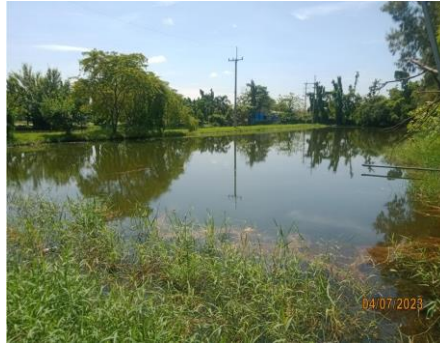
รูปที่ 8 บ่อพักน้ำเสียขนาด 35,000 ลบ.ม.

มาตรการป้องกัน และแก้ไขผลกระทบสิ่งแวดล้อม	สถานที่ดำเนินการ	ผลการปฏิบัติตามมาตรการฯ	ปัญหา อุปสรรค ที่ไม่สามารถปฏิบัติ ตามมาตรการและ แนวทางแก้ไข	หลักฐานและ เอกสารอ้างอิง
ทรัพยากรกายภาพ (ต่อ) 2. คุณภาพน้ำ (ต่อ) - โรงงานได้เตรียมบ่อพักน้ำเสียในพื้นที่โครงการ ปริมาตร กักเก็บประมาณ 35,000 ลบ.ม. เพื่อเก็บสำรองน้ำทิ้ง ที่ผ่านการบำบัดแล้วในกรณีฉุกเฉิน	- พื้นที่โครงการ	- โครงการได้จัดเตรียมบ่อพักน้ำทิ้งในพื้นที่โครงการ เพื่อสำรองน้ำทิ้งที่ผ่านการบำบัดไว้สำหรับกรณีฉุกเฉิน และหมุนเวียนน้ำมาใช้ในการรดน้ำต้นไม้	-	- รูปที่ 8 บ่อพัก น้ำเสีย ขนาด 35,000 ลบ.ม.

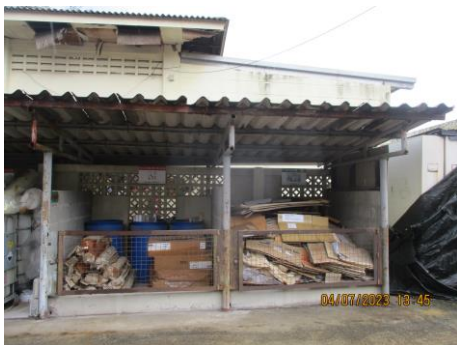
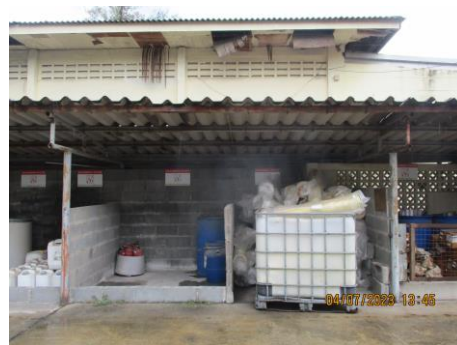
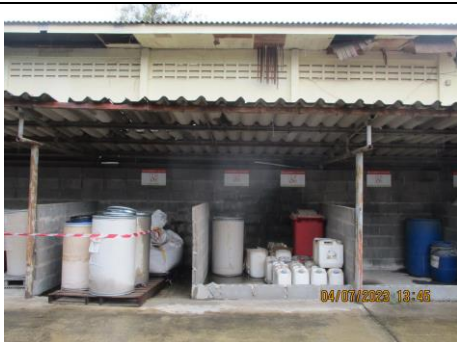
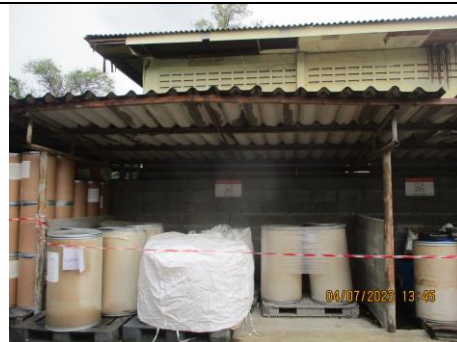
รูปที่ 11 อาคารเก็บกากของเสีย

มาตรการป้องกัน และแก้ไขผลกระทบสิ่งแวดล้อม	สถานที่ ดำเนินการ	ผลการปฏิบัติตามมาตรการฯ	ปัญหา อุปสรรค ที่ไม่สามารถปฏิบัติ ตามมาตรการ และแนวทางแก้ไข	หลักฐานและ เอกสารอ้างอิง
คุณค่าการใช้ประโยชน์ของมนุษย์ 1. การคมนาคมและการขนส่ง - ร่วมมือช่วยเหลือการซ่อมบำรุงเส้นทางที่ใช้	- พื้นที่โครงการ	- โครงการมีการประสานงานกับบริษัท ไทยอคริลิก ไฟเบอร์ จำกัด ในการดูแลปรับปรุงเส้นทางคมนาคม อยู่เสมอ ปัจจุบัน (มกราคม-มิถุนายน 2566) ถนน อยู่ในสภาพดี ไม่ชำรุด	-	- รูปที่ 9 สภาพถนน ทางเข้าโครงการ - รูปที่ 10 ป้ายจำกัด ความเร็วและป้าย เตือน การจราจร ในพื้นที่โครงการ
2. กากของเสีย - กากของเสียของ Palladium จะรวบรวมส่งกลับ ไปทำใหม่ที่ประเทศสหรัฐอเมริกา	- พื้นที่โครงการ	- ปัจจุบัน (มกราคม-มิถุนายน 2566) ไม่มีการขนถ่ายกาก ของเสียของ Palladium ไปกำจัดนอกพื้นที่โครงการ โดย จัดเก็บไว้ในอาคารเก็บกากของเสียของโรงงาน	-	- รูปที่ 11 อาคารเก็บ กากของเสีย

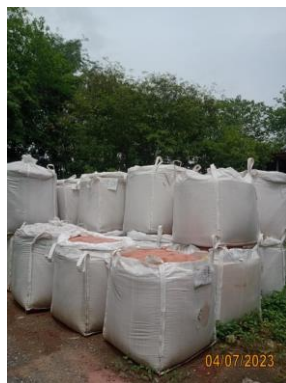
มาตรการป้องกันและแก้ไขผลกระทบสิ่งแวดล้อม	สถานที่ดำเนินการ	ผลการปฏิบัติตามมาตรการฯ	ปัญหา อุปสรรค ที่ไม่สามารถปฏิบัติตามมาตรการและ แนวทางแก้ไข	หลักฐานและ เอกสารอ้างอิง
<p>คุณค่าการใช้ประโยชน์ของมนุษย์ (ต่อ)</p> <p>2. กากของเสีย (ต่อ)</p> <ul style="list-style-type: none"> - กากของเสียของ Zinc oxide, Nickel oxide, Chrome-iron oxide จะเก็บบรรจุในถังเหล็กขนาด 200 ลิตร ปิดฝาให้แน่นและเขียนอักษรกำกับถึงทุกใบว่าเป็นกากของเสียชนิดใด โดยแยกประเภทและจัดเก็บในพื้นที่บริเวณที่ทิ้งกากของเสียของโรงงานโดยก่อสร้างอาคารมีหลังคา คลุมปิด เนื้อที่ประมาณ 10-15 ตารางเมตร พื้นคอนกรีตมีผนังทั้ง 4 ด้าน พร้อมทั้งติดป้ายแสดงเขตอันตรายสำหรับเก็บถังเหล่านี้ ซึ่งต่อไปจะใช้บริการกำจัดกากของเสียของสำนักงานกำจัดกากอุตสาหกรรม ของกระทรวงอุตสาหกรรมต่อไป 	<ul style="list-style-type: none"> - พื้นที่โครงการ 	<ul style="list-style-type: none"> - กากของเสียประเภท Zinc Oxide, Nickel Oxide, Chrome-iron oxide โครงการจัดเก็บในถังเหล็กขนาด 200 ลิตรและปิดฝาอย่างแน่น และติดตั้งป้ายเตือนระบุชนิดกากของเสียอย่างชัดเจนจัดเก็บไว้ในอาคารเก็บกากของเสียของโรงงาน และของเสียประเภท Alumina จัดเก็บใส่ถุง Big bag ขนาดใหญ่ โดยในช่วงเดือนมกราคม-มิถุนายน 2566 มีการส่งกำจัดของเสียประเภท Alumina ออกนอกโครงการไปกำจัดโดยบริษัทที่ได้รับอนุญาตจากกรมโรงงานอุตสาหกรรม 	-	<ul style="list-style-type: none"> - รูปที่ 11 อาคารเก็บกากของเสีย - รูปที่ 12 พื้นที่เก็บถุง Alumina - ภาพผนวก 1ข - ภาพผนวก 2ข

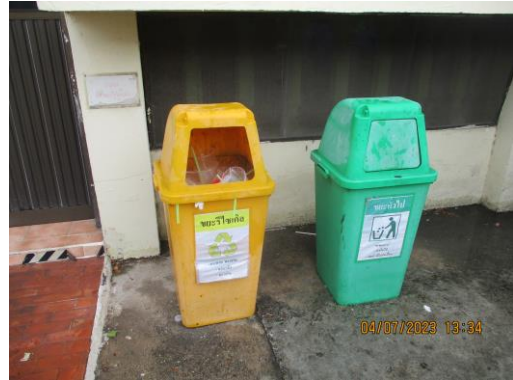
รูปที่ 14 ภาชนะจัดเก็บขยะมูลฝอย

มาตรการป้องกันและแก้ไขผลกระทบสิ่งแวดล้อม	สถานที่ดำเนินการ	ผลการปฏิบัติตามมาตรการฯ	ปัญหา อุปสรรค ที่ไม่สามารถปฏิบัติ ตามมาตรการและ แนวทางแก้ไข	หลักฐานและ เอกสารอ้างอิง
คุณค่าคุณภาพชีวิต 1. สาธารณสุข - จัดให้มีส้วมที่ถูกสุขลักษณะ	- พื้นที่โครงการ	- โครงการจัดเตรียมห้องน้ำ-ห้องส้วมที่ถูกสุขลักษณะไว้ให้กับพนักงานของโครงการไว้อย่างเพียงพอ และถูกสุขลักษณะ	-	- รูปที่ 13 ห้องสุขา
- จัดให้มีหลุมทิ้งขยะหรือทำการเผา	- พื้นที่โครงการ	- โครงการจัดเตรียมถังขยะแบบแยกประเภทตั้งกระจายตามจุดต่าง ๆ ทั่วโรงงาน มีการคัดแยกประเภทขยะก่อนทิ้งลงถัง และรวบรวมให้บริษัท เอเอ็นเค มูฟ จำกัด ที่ได้รับอนุญาตจากหน่วยงานในท้องถิ่น เข้ามาเก็บขนขยะมูลฝอยไปกำจัดอย่างถูกหลักสุขาภิบาล สัปดาห์ ละ 1 ครั้ง โดยโครงการไม่มีการจัดทำหลุมทิ้งขยะหรือเผาขยะภายในพื้นที่โครงการแต่อย่างใด	-	- รูปที่ 14 ภาชนะ จัดเก็บขยะมูลฝอย - รูปที่ 15 รถเก็บขน ขยะมูลฝอย - ภาคผนวก 3ข

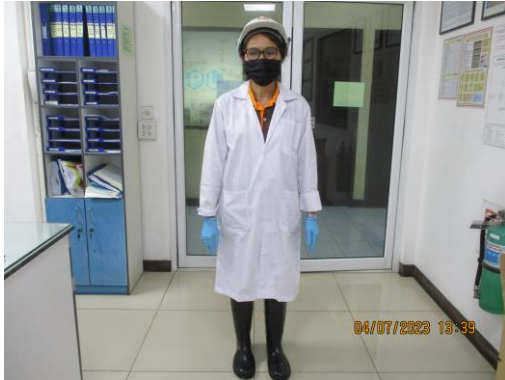
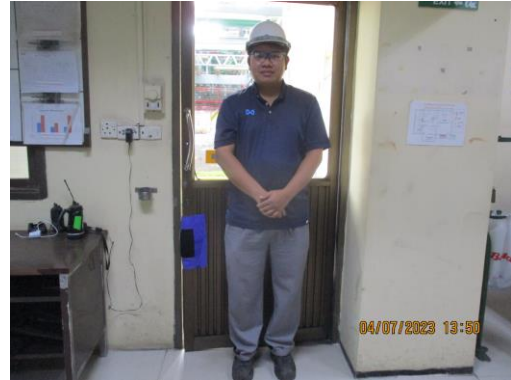
รูปที่ 21 พนักงานสวมใส่อุปกรณ์ป้องกันอันตรายส่วนบุคคล

มาตรการป้องกันและแก้ไข ผลกระทบสิ่งแวดล้อม	สถานที่ ดำเนินการ	ผลการปฏิบัติตามมาตรการฯ	ปัญหา อุปสรรค ที่ไม่สามารถปฏิบัติตาม มาตรการและ แนวทางแก้ไข	หลักฐานและ เอกสารอ้างอิง
คุณค่าคุณภาพชีวิต (ต่อ) 2. อาชีวอนามัย (ต่อ) - แผนการป้องกันในส่วนของพนักงาน มีการ แจกอุปกรณ์ป้องกันอันตรายส่วนบุคคล	- พื้นที่โครงการ	- โครงการมีการติดตั้งป้ายเตือนต่าง ๆ ภายในพื้นที่โครงการ และจัดเตรียมอุปกรณ์ป้องกันอันตรายส่วนบุคคล (PPE) ให้แก่ พนักงานตามความเหมาะสมและลักษณะการทำงานอย่าง เพียงพอ เช่น หมวกนิรภัย แวนตานิรภัย เข็มขัดนิรภัย หน้ากาก ป้องกันสารเคมี หากมีการชำรุดสามารถนำมาเปลี่ยนใหม่ได้ทันที	-	- รูปที่ 19 ป้ายเตือน การสวมใส่อุปกรณ์ ป้องกันอันตราย ส่วนบุคคล - รูปที่ 20 อุปกรณ์ ป้องกันอันตราย ส่วนบุคคล - รูปที่ 21 พนักงาน สวมใส่ อุปกรณ์ ป้องกันอันตราย ส่วนบุคคล - รูปที่ 28 ป้ายเตือน ภายในพื้นที่โครงการ

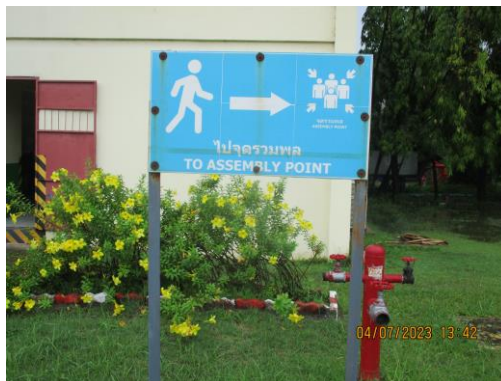
มาตรการป้องกันและแก้ไข ผลกระทบสิ่งแวดล้อม	สถานที่ ดำเนินการ	ผลการปฏิบัติตามมาตรการฯ	ปัญหา อุปสรรค ที่ไม่สามารถปฏิบัติ ตามมาตรการและ แนวทางแก้ไข	หลักฐานและเอกสารอ้างอิง
<p>คุณค่าคุณภาพชีวิต (ต่อ)</p> <p>2. อาชีวอนามัย</p> <ul style="list-style-type: none"> - แผนการป้องกันอันตรายในส่วนของ ต้นเหตุการรั่วไหลและอุบัติเหตุ 	<ul style="list-style-type: none"> - พื้นที่โครงการ 	<ul style="list-style-type: none"> - โครงการมีการจัดสร้าง Bund Wall เพื่อป้องกันการ หกรั่วไหลของสารเคมีตามมาตรฐานของ PeroxyChem/ พรบ.วัตถุอันตราย และจัดทำแผนปฏิบัติการกรณีเกิดเหตุ ฉุกเฉิน (Emergency Plan) พร้อมทั้งทำการฝึกซ้อมตาม แผนฯ ปีละ 1 ครั้ง ล่าสุดทำการฝึกซ้อม เมื่อวันที่ 16 พฤศจิกายน 2565 และโครงการมีการตรวจสอบสุขภาพให้กับ พนักงาน ปีละ 1 ครั้ง ล่าสุดมีการตรวจสอบสุขภาพพนักงาน เมื่อ วันที่ 22 พฤศจิกายน 2565 รวมถึงมีการจัดบันทึกสถิติการ เกิดอุบัติเหตุที่เกิดขึ้นจากการทำงาน โดยระหว่างเดือน มกราคม-มิถุนายน 2566 ไม่พบอุบัติเหตุเกิดขึ้น และ โครงการมีการดำเนินกิจกรรมด้านมวลชนสัมพันธ์ ได้แก่ เข้า ร่วมกิจกรรมวันเด็กแห่งชาติ, มอบข่าวสารให้กับโรงเรียนวัด สุนันทาราม, สนับสนุนงบประมาณเพื่อพัฒนาทักษะอาชีพ ให้แก่ศูนย์การเรียนรู้ อติติยา เบอร์ล่า และสนับสนุน งบประมาณจุดบริการประชาสัมพันธ์ในช่วงเทศกาลสงกรานต์ เป็นต้น 	-	<ul style="list-style-type: none"> - รูปที่ 16 Bund Wall - รูปที่ 17 อุปกรณ์ป้องกันและ ระงับอัคคีภัย - รูปที่ 18 ป้ายสถิติการเกิด อุบัติเหตุ - รูปที่ 22 อ่างล้างตาฉุกเฉิน - รูปที่ 23 แผนผังกรณีเกิดเหตุ ฉุกเฉิน - รูปที่ 24 อุปกรณ์ปฐมพยาบาล - รูปที่ 25 ห้องพยาบาล - รูปที่ 26 เจ้าหน้าที่รักษาความ ปลอดภัยของโครงการ - รูปที่ 27 จุดรวมพล - ภาคผนวก 4ข - ภาคผนวก 5ข - ภาคผนวก 6ข - ภาคผนวก 7ข - ภาคผนวก 8ข
