## บทที่ 2

### ผลการปฏิบัติตามมาตรการป้องกันและแก้ไขผลกระทบสิ่งแวดล้อม

ตารางที่ 2.2-1 มาตรการป้องกันและแก้ไขผลกระทบสิ่งแวดล้อม โครงการ Double Lake Condominium (Phase 2) (ระยะดำเนินการ)

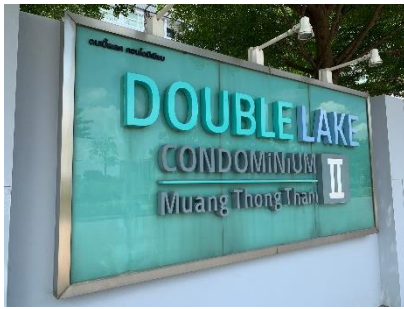
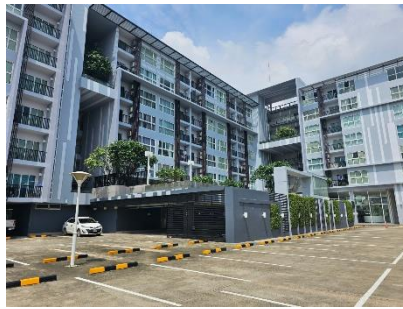
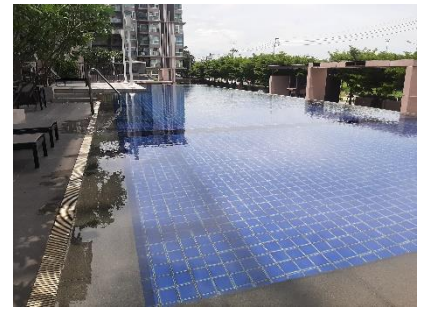
ภาพที่ 2.2-1 สภาพพื้นที่ปัจจุบัน

1.1 สภาพภูมิประเทศ	1. จัดให้มีรั้วโดยรอบแนวเขตที่ดิน เพื่อกันขอบเขตระหว่างพื้นที่โครงการกับพื้นที่ข้างเคียง	✓ - โครงการจัดให้มีรั้วกันระหว่างพื้นที่โครงการกับพื้นที่ข้างเคียง เพื่อกันขอบเขตระหว่างพื้นที่โครงการกับพื้นที่ข้างเคียง	ภาพที่ 2.2-1	-

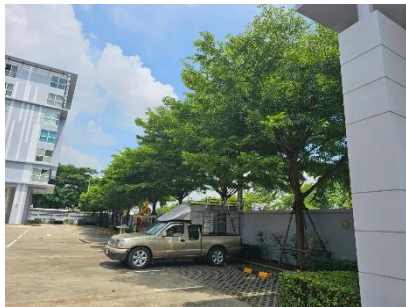
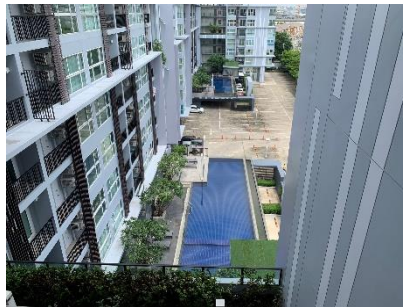
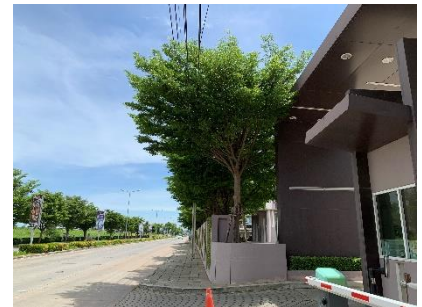
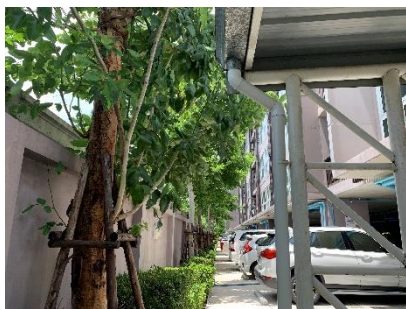
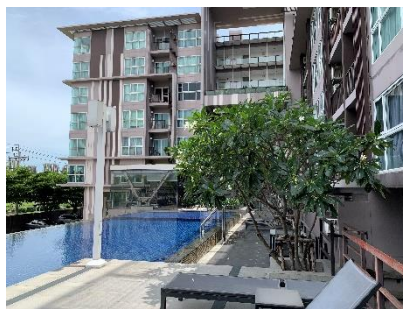
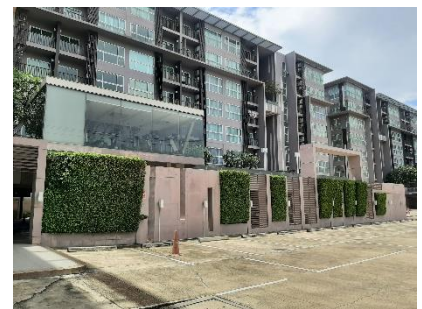
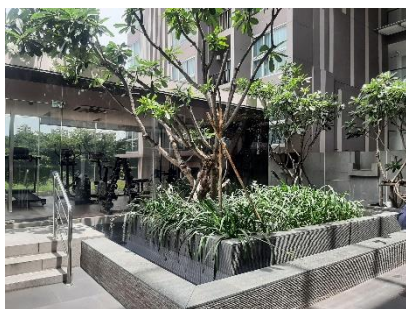
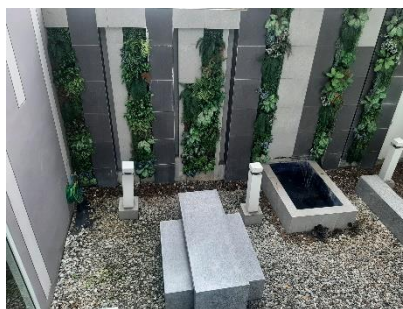
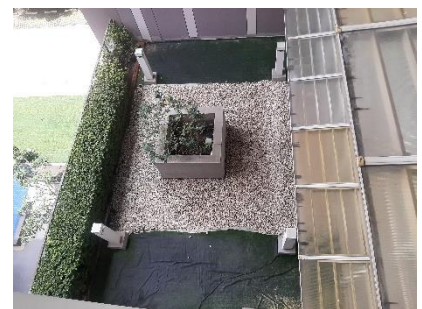
ภาพที่ 2.2-2 พื้นที่สีเขียว

2. จัดให้มีการปลูกพืชคลุมดินไม่ปล่อยให้มีพื้นที่ว่างที่เป็นดิน เพื่อให้พืชช่วยยึดหน้าดินไม่ให้เกิดการชะล้างพังทลาย	✓ - โครงการจัดให้มีการปลูกพืชคลุมดิน เพื่อให้พืชช่วยยึดหน้าดิน ไม่ให้เกิดการชะล้างพังทลาย	ภาพที่ 2.2-2	-

5. ปลูกต้นไม้ยืนต้น ไม้พุ่ม และพืชคลุมดินให้มากที่สุดทั้งภายนอกและภายในพื้นที่โครงการแต่ละส่วน เพื่อช่วยดูดซับมลพิษจากที่จอดรถ โดยต้นไม้ภายในพื้นที่โครงการแต่ละส่วนมีอัตราการสังเคราะห์แสงมากกว่าปริมาณคาร์บอนมอนอกไซด์ (CO) เมื่อเทียบเป็นคาร์บอนไดออกไซด์ (CO <sub>2</sub> ) ที่เกิดจากยานพาหนะของพื้นที่โครงการแต่ละส่วนรายละเอียดดังนี้ - <b>พื้นที่โครงการส่วนที่ 1</b> มีปริมาณคาร์บอนมอนอกไซด์ (CO) เมื่อเทียบเป็นคาร์บอนไดออกไซด์ คาร์บอนไดออกไซด์ (CO <sub>2</sub> ) เท่ากับ 37 กรัม/วัน ในขณะที่ต้นไม้ภายในพื้นที่มีอัตราสังเคราะห์แสง 9,900 กรัม/วัน	✓ - โครงการจัดให้มีการปลูกต้นไม้ยืนต้น ไม้พุ่ม และพืชคลุมดินบริเวณรอบโครงการและบริเวณสระว่ายน้ำ เพื่อช่วยดูดซับมลพิษจากที่จอดรถ	ภาพที่ 2.2-2 เอกสารแนบ 3	-

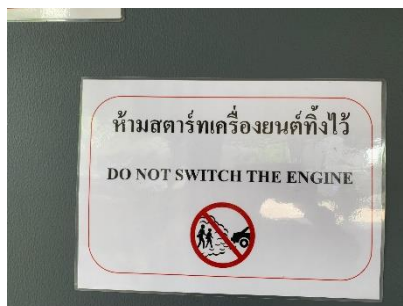
ป้ายห้ามติดเครื่องยนต์ทิ้งไว้

2. ติดตั้งป้ายห้ามติดเครื่องยนต์ทิ้งไว้ภายในบริเวณพื้นที่จอดรถ ให้สามารถสังเกตได้อย่างชัดเจนและทั่วถึง	✓ - โครงการจัดให้มีป้ายห้ามติดเครื่องยนต์ทิ้งไว้ในบริเวณพื้นที่จอดรถ ให้สามารถสังเกตได้อย่างชัดเจนและทั่วถึง	ภาพที่ 2.2-3 เอกสารแนบ 3	-

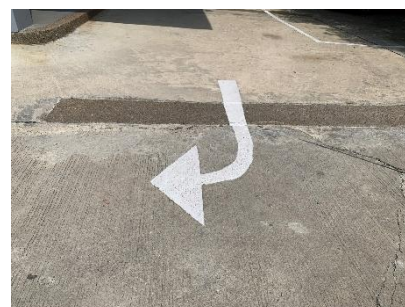
สัญลักษณ์จราจรบนพื้นทาง

4. จัดทำป้ายและสัญลักษณ์จราจรบนพื้นทางให้ชัดเจน และไม่ก่อให้เกิดความสับสนของผู้ขับขี่ ทำให้การเคลื่อนตัวของรถในโครงการและบริเวณทางเข้า-ออกโครงการสามารถทำได้อย่างดี	✓ - โครงการจัดให้มีป้ายและสัญลักษณ์จราจรบนพื้นทางที่ชัดเจน เพื่อไม่ก่อให้เกิดความสับสนของผู้ขับขี่ และทำให้การเคลื่อนตัวของรถในโครงการและบริเวณทางเข้า-ออกโครงการ สามารถเคลื่อนตัวได้ดี	ภาพที่ 2.2-3 เอกสารแนบ 3	-

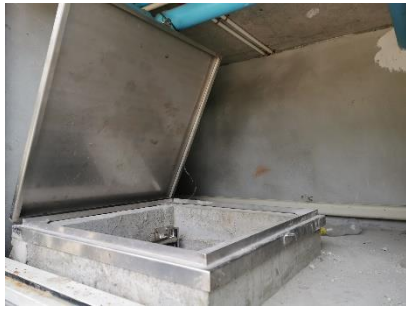
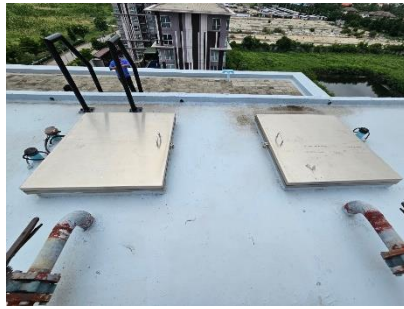
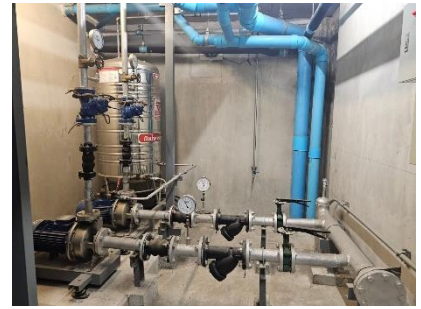
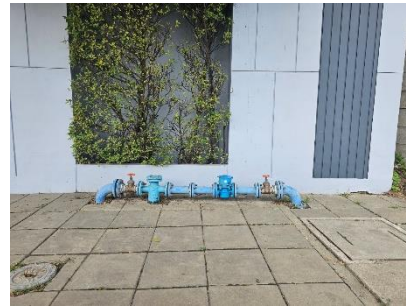
ภาพที่ 2.2-4 ระบบน้ำใช้ในโครงการ

3.1 การใช้น้ำ	1. จัดให้มีน้ำสำรองเก็บไว้ในถังเก็บน้ำใต้ดิน และถังเก็บน้ำชั้นหลังคาของแต่ละอาคารมีปริมาณรวม 135 ลูกบาศก์เมตร/อาคาร โดยสำรองน้ำใช้ได้นานไม่น้อยกว่า 1 วัน มีรายละเอียดดังนี้ - ถังเก็บน้ำใต้ดิน จำนวน 1 ถัง/อาคาร ความจุ 91 ลูกบาศก์เมตร สำรองเพื่อการอุปโภค-บริโภคทั้งหมด - ถังเก็บน้ำชั้นหลังคา จำนวน 2 ถัง/อาคาร ความจุรวม 44 ลูกบาศก์เมตร สำรองเพื่อการอุปโภค-บริโภคทั้งหมด	✓ - โครงการจัดให้มีถังเก็บน้ำใต้ดิน จำนวน 1 ถัง/อาคาร และถังเก็บน้ำชั้นหลังคา จำนวน 1 ถัง/อาคาร ปริมาณรวม 135 ลูกบาศก์เมตร/อาคาร ซึ่งเพียงพอต่อความต้องการการใช้น้ำ	ภาพที่ 2.2-4 เอกสารแนบ 3	-

2. จัดให้มีระบบสูบน้ำ สูบน้ำโดยไม่ดึงน้ำใช้มาจากท่อประปาโดยตรง และควบคุมการจ่ายน้ำด้วยระบบตั้งแต่วิทยุกำหนดเวลาการสูบน้ำในช่วง 24.00-05.00 น. ซึ่งอยู่นอกช่วงเวลาที่พักอาศัยใกล้เคียงมีการใช้น้ำ	✓ - โครงการมีการดึงน้ำเข้ามาเก็บไว้ยังถังเก็บน้ำใต้ดินด้วยวิธีการติดตั้งลูกลอย เพื่อดึงน้ำเข้ามายังโครงการอัตโนมัติ ซึ่งไม่ส่งผลกระทบต่อผู้พักอาศัยบริเวณใกล้เคียง	ภาพที่ 2.2-4 เอกสารแนบ 3	-

3. จัดให้มีเจ้าหน้าที่คอยดูแลรักษาระบบเส้นท่อประปาให้อยู่ในสภาพดี	✓ - โครงการจัดให้มีเจ้าหน้าที่ประจำโครงการคอยดูแลรักษาระบบเส้นท่อประปาให้อยู่ในสภาพดี	ภาพที่ 2.2-4 เอกสารแนบ 3	-

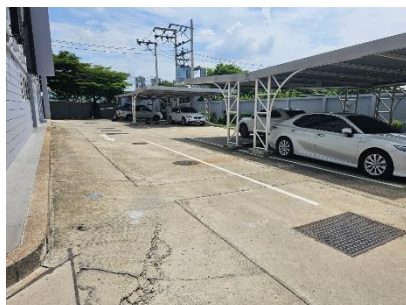
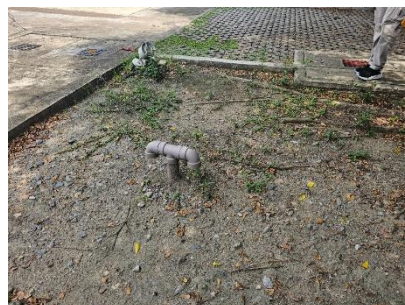
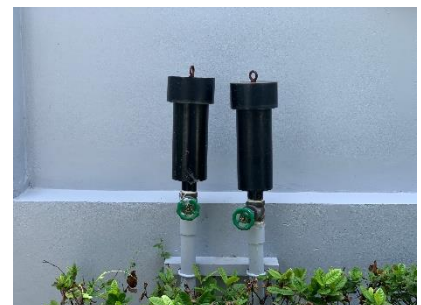
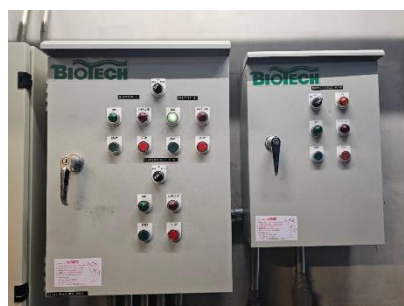
ภาพที่ 2.2-5 ระบบบำบัดน้ำเสียภายในโครงการ

1.4 คุณภาพน้ำ	1. จัดให้มีระบบบำบัดน้ำเสียชนิดเติมอากาศแบบตะกอนเร่งสมบูรณ์ (Completely Mixed Activated Sludge) จำนวน 1 ชุด/อาคาร ซึ่งสามารถบำบัดน้ำเสียให้มีค่าตามมาตรฐานน้ำทิ้งจากอาคารประเภท ข ซึ่งกำหนดให้ค่า BOD ในน้ำทิ้งไม่เกิน 30 มิลลิกรัม/ลิตร โดยน้ำทิ้งหลังการบำบัดบางส่วนจะนำมาใช้ประโยชน์เพื่อรดน้ำต้นไม้ภายในโครงการ สำหรับน้ำทิ้งแต่ละส่วนจะระบายออกสู่ท่อระบายน้ำ (Box Culvert) ที่พาดผ่านพื้นที่โครงการบริเวณด้านทิศตะวันตก และไหลออกสู่ภายนอกโครงการต่อไป	✓	- โครงการจัดให้มีระบบบำบัดน้ำเสียชนิดเติมอากาศแบบตะกอนเร่งสมบูรณ์ จำนวน 1 ชุด/อาคาร ซึ่งสามารถบำบัดน้ำเสียให้มีค่าตามมาตรฐานน้ำทิ้งจากอาคารประเภท ข ซึ่งกำหนดให้ค่า BOD ในน้ำทิ้งไม่เกิน 30 มิลลิกรัม/ลิตร	ภาพที่ 2.2-5 เอกสารแนบ 3 -

1.4 คุณภาพน้ำ (ต่อ)	2. จัดให้มีเจ้าหน้าที่ที่มีความรู้ความชำนาญ ดูแลรักษาและควบคุมระบบบำบัดน้ำเสียให้ทำงานได้อย่างต่อเนื่องและมีประสิทธิภาพ	✓ - โครงการจัดให้มีเจ้าหน้าที่ประจำโครงการดูแลและควบคุมระบบบำบัดน้ำเสียให้ทำงานได้อย่างต่อเนื่องและมีประสิทธิภาพ	ภาพที่ 2.2-5 เอกสารแนบ 3	-

6. จัดให้มีระบบมิเตอร์ไฟฟ้าสำหรับระบบบำบัดน้ำเสีย โดยเฉพาะแยกจากระบบไฟฟ้าอื่นๆ เพื่อให้สามารถติดตามตรวจสอบการใช้งานของระบบบำบัดน้ำเสียได้ และให้เกิดความมั่นใจว่าโครงการจะเดินระบบบำบัดน้ำเสียตลอดระยะเวลาที่เปิดดำเนินโครงการ	✓ - โครงการจัดให้มีระบบมิเตอร์ไฟฟ้าสำหรับระบบบำบัดน้ำเสีย โดยเฉพาะแยกจากระบบไฟฟ้าอื่นๆ	ภาพที่ 2.2-5	-

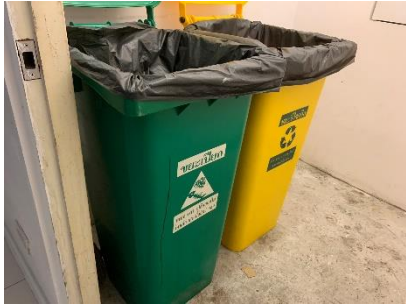
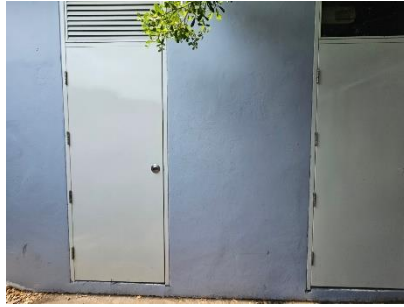
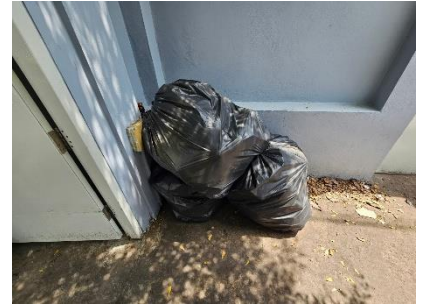
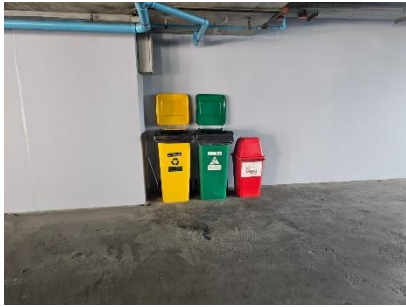
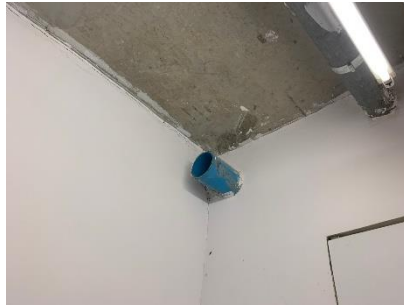
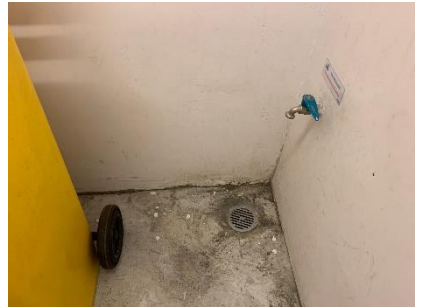
ภาพที่ 2.2-6 ห้องพักมูลฝอยภายในโครงการ

3.4 การจัดการมูลฝอย (ต่อ)	3. ในการขนย้ายมูลฝอยจากห้องพักมูลฝอยประจำชั้นไปยังห้องพักมูลฝอยรวมของโครงการให้พนักงานขนไปทิ้งถังโดยลิฟต์ เพื่อป้องกันการรั่วซึมภายในถังฉีกขาดและอาจมีน้ำชะมูลฝอยรั่วไหลลงพื้น	✓ - โครงการจัดให้เจ้าหน้าที่ประจำโครงการขนย้ายมูลฝอยจากห้องพักมูลฝอยประจำชั้นไปยังห้องพักมูลฝอยรวมโดยลิฟต์ เพื่อป้องกันการรั่วซึมภายในถังฉีกขาดและอาจมีน้ำชะมูลฝอยรั่วไหลลงพื้น	ภาพที่ 2.2-6 เอกสารแนบ 3	-

4. ให้พนักงานติดตามกบฏประเภทของมูลฝอยนั้นๆ ก่อนรวมไว้ในห้องพักมูลฝอยรวมแต่ละประเภทต่อไป	✓ - โครงการจัดให้มีการแยกประเภทมูลฝอย ก่อนรวมไปไว้ในห้องพักมูลฝอยรวมแต่ละประเภทต่อไป	ภาพที่ 2.2-6	-

5. การเก็บมูลฝอยในถุงต้องไม่ให้มีปริมาณหรือน้ำหนักมากเกินไป ซึ่งบรรจุปริมาณมูลฝอยประมาณ 3 ใน 4 ของถุง	✓ - โครงการจัดให้พนักงานทำความสะอาดการเก็บมูลฝอยใส่ถุงดำประมาณ 3 ใน 4 ของถุง	ภาพที่ 2.2-6	-

11. ห้องพักมูลฝอยจะต้องปิดมิดชิด โดยเปิดเฉพาะช่วงที่มีการเก็บขนมูลฝอยเท่านั้น	✓ - โครงการจัดให้มีห้องพักมูลฝอยจะต้องปิดมิดชิด โดยเปิดเฉพาะช่วงที่มีการเก็บขนมูลฝอยเท่านั้น	ภาพที่ 2.2-6 เอกสารแนบ 3	-

12. จัดให้มีท่อรวบรวมน้ำจากการล้างทำความสะอาดห้องพักมูลฝอยรวมเข้าสู่ถังบำบัดน้ำเสียสำหรับห้องพักมูลฝอยรวมโดยเฉพาะ	✓ - โครงการจัดให้มีท่อรวบรวมน้ำจากการล้างทำความสะอาดห้องพักมูลฝอยรวมเข้าสู่ถังบำบัดน้ำเสียสำหรับห้องพักมูลฝอยรวม	ภาพที่ 2.2-6 เอกสารแนบ 3	-

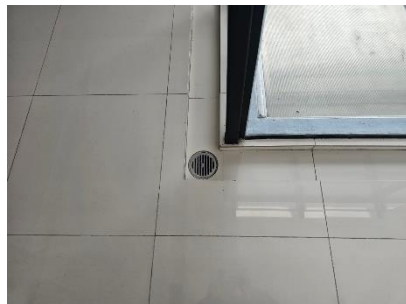
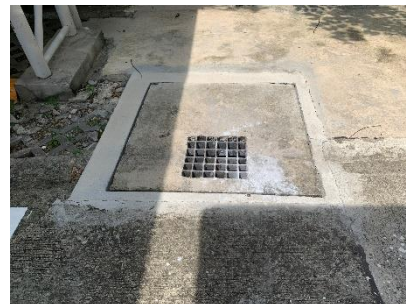
ภาพที่ 2.2-7 การระบายน้ำภายในโครงการ

3.3 การระบายน้ำ	1. พื้นที่โครงการส่วนที่ 1 จัดให้มีการท่อน้ำส่วนเกินไว้ในระบบท่อระบายน้ำ โดยน้ำฝนที่ตกลงสู่พื้นที่โครงการจะถูกรวบรวมเข้าสู่ระบบท่อระบายน้ำทั้งหมดภายในพื้นที่โครงการส่วนที่ 1 ขนาดเส้นผ่านศูนย์กลาง 0.6 และ 0.8 เมตร ความลาดเอียง 1 : 200 และระบายน้ำออกภายนอกโครงการในอัตราการระบายไม่เกินก่อนพัฒนา ซึ่งท่อระบายน้ำของโครงการกักเก็บน้ำได้รวม 102 ลูกบาศก์เมตร สำหรับพื้นที่โครงการส่วนที่ 2 จัดให้มีการท่อน้ำส่วนเกินไว้ในระบบท่อระบายน้ำ โดยน้ำฝนที่ตกลงสู่พื้นที่โครงการจะถูกรวบรวมเข้าสู่ระบบท่อระบายน้ำทั้งหมดภายในพื้นที่โครงการส่วนที่ 2	✓ - โครงการส่วนที่ 2 จัดให้มีการท่อน้ำในท่อระบายน้ำของโครงการกักเก็บน้ำโครงการจัดให้มีได้รวม 156 ลูกบาศก์เมตร ก่อนทำการระบายออกนอกโครงการ	ภาพที่ 2.2-7	-

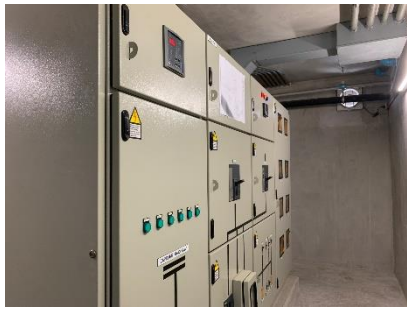
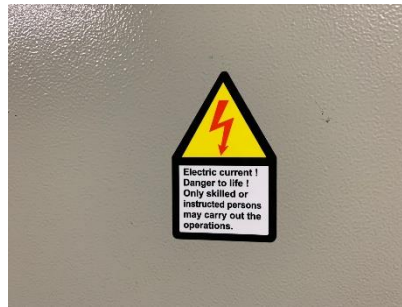
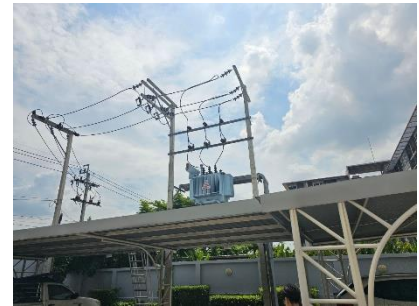
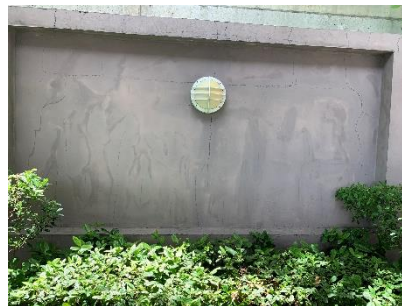
ภาพที่ 2.2-9 ระบบไฟฟ้าภายในโครงการ

3.5 การใช้ไฟฟ้า	1. โครงการติดตั้งระบบไฟฟ้า ดังนี้ - ระบบไฟฟ้าปกติ อุปกรณ์หลักสำหรับระบบแจกจ่ายไฟฟ้าปกติ ประกอบด้วย สวิตช์บอร์ดแรงสูงชนิดติดตั้งภายในอาคาร สวิตช์บอร์ดแรงต่ำ และหม้อแปลงไฟฟ้า แปลงไฟฟ้าแรงสูง จากการไฟฟ้านครหลวง ผ่าน Transformer ชนิด Oil Immersed Type ขนาด 1,000 KVA จำนวน 1 ชุด/อาคาร แปลงไฟขนาด 24 KV เป็นขนาด 416/240 V เพื่อจ่ายไปยัง Load ต่าง ๆ ในภาวะปกติ	✓ - โครงการจัดให้มีระบบไฟฟ้าปกติสำหรับแจกจ่ายไปยังส่วนต่างๆ ของโครงการ ประกอบด้วย สวิตช์บอร์ดแรงสูงชนิดติดตั้งภายในอาคาร สวิตช์บอร์ดแรงต่ำ และหม้อแปลงไฟฟ้า แปลงไฟฟ้าแรงสูง จากการไฟฟ้านครหลวง ผ่าน Transformer ชนิด Oil Immersed Type ขนาด 1,000 KVA จำนวน 1 ชุด/อาคาร แปลงไฟขนาด 24 KV เป็นขนาด 416/240 V เพื่อจ่ายไปยัง Load ต่าง ๆ ในภาวะปกติ	ภาพที่ 2.2-9 เอกสารแนบ 3	-

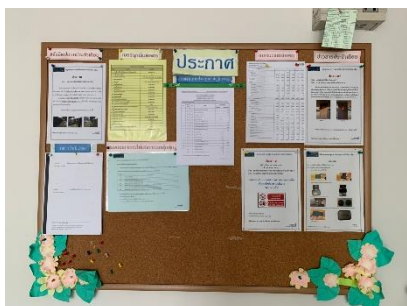
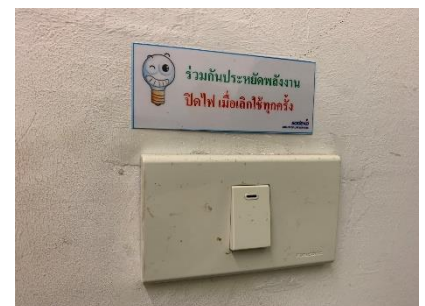
ภาพที่ 2.2-10 การประชาสัมพันธ์

2. รมรณคใ้ผู้พักอาศัยและพนักงานใช้ไฟฟ้าอย่างประหยัด	✓	- โครงการจัดให้มีการรณรคใ้ผู้พักอาศัยและพนักงานใช้ไฟฟ้าอย่างประหยัด โดยการติดป้ายประชาสัมพันธ์ไว้ยังพื้นที่ส่วนกลางต่างๆ เช่น บอร์ดประชาสัมพันธ์ สวิตช์ไฟ เป็นต้น	ภาพที่ 2.2-10 เอกสารแนบ 3	-

3) ติดป้ายประชาสัมพันธ์ภายในพื้นที่โครงการให้ทำการล้างแอร์เป็นประจำสม่ำเสมอ พร้อมระบุเบอร์ติดต่อช่างซ่อม/ล้างแอร์ เพื่ออำนวยความสะดวกผู้พักอาศัยภายในโครงการ	✓	- โครงการมีการประชาสัมพันธ์ให้ผู้พักอาศัยล้างแอร์อย่างสม่ำเสมอ	ภาพที่ 2.2-10 เอกสารแนบ 3	-

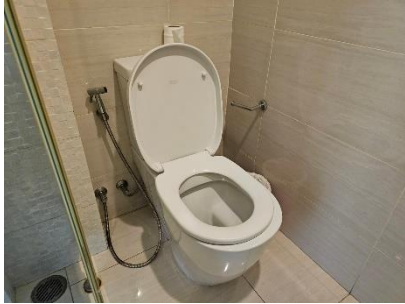
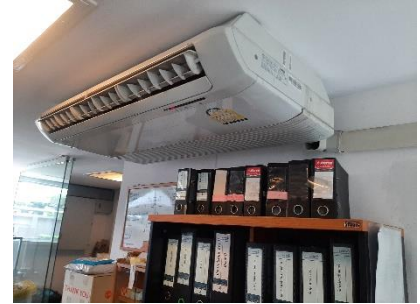
ภาพที่ 2.2-12 สุขภัณฑ์และอุปกรณ์ไฟฟ้าในโครงการ

3.1 การใช้น้ำ (ต่อ)	4. ในการออกแบบเลือกใช้สุขภัณฑ์ที่ประหยัดน้ำ หรืออุปกรณ์ที่มีประสิทธิภาพสูงทั้งก๊อกประหยัดน้ำ ชักโครก และหัวฉีดประหยัดน้ำ	✓ - โครงการมีการเลือกใช้สุขภัณฑ์ที่ประหยัดน้ำ เช่น ก๊อกประหยัดน้ำ ชักโครก เป็นต้น	ภาพที่ 2.2-12	-
