## บทที่ 2

### ผลการปฏิบัติตามมาตรการป้องกันและแก้ไขผลกระทบสิ่งแวดล้อม

บัดนี้ นิติบุคคลอาคารชุด แอทธินี เรสซิเดนซ์ ได้มอบหมายให้ บริษัท ทัท พร็อพเพอร์ตี้ จำกัด ดำเนินการ  
ติดตามตรวจสอบการปฏิบัติตามมาตรการป้องกันและแก้ไขผลกระทบสิ่งแวดล้อมโครงการ มิเลนเนียม คอมเพล็กซ์  
(ระยะดำเนินการ) ส่วนของอพาร์ทเมนต์ ช่วงเดือนมกราคม - มิถุนายน 2566 ตามที่กำหนดไว้ในรายงานการ  
วิเคราะห์ผลกระทบสิ่งแวดล้อม โดยเนื้อหาบทนี้จะแสดงผลการปฏิบัติตามมาตรการป้องกันและแก้ไขผลกระทบ  
สิ่งแวดล้อม ซึ่งทางบริษัท ทัท พร็อพเพอร์ตี้ จำกัด ทำการตรวจประเมินด้วยวิธี Walk through Survey พร้อมทั้ง  
รวบรวมเอกสารหลักฐานต่าง ๆ และภาพถ่ายประกอบผลการปฏิบัติตามมาตรการฯ

**ตารางที่ 2.2-1** มาตรการป้องกันและแก้ไขผลกระทบสิ่งแวดล้อม (ระยะดำเนินการ) โครงการ มิเลนเนียม คอมเพล็กซ์

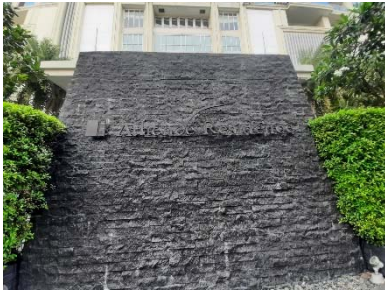
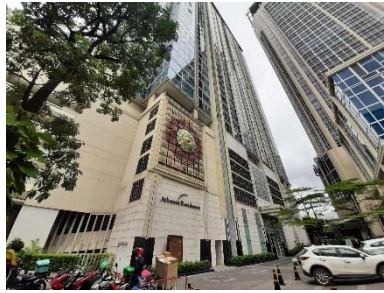
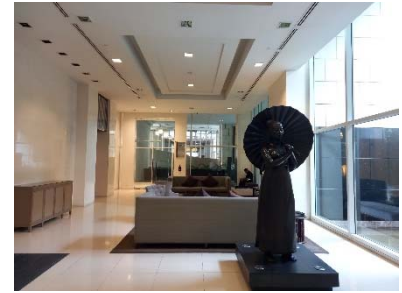
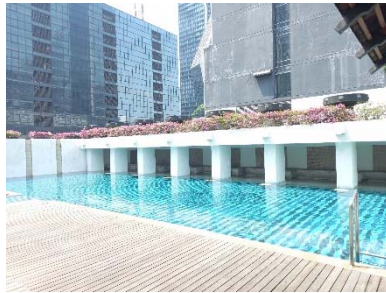
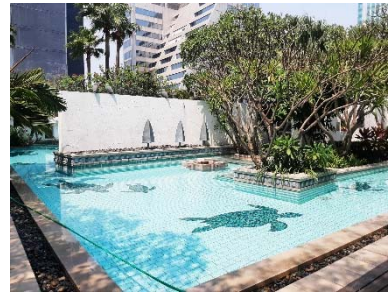
ภาพที่ 2.2-1 สภาพพื้นที่ปัจจุบัน

| องค์ประกอบทางสิ่งแวดล้อม | มาตรการป้องกันและแก้ไขผลกระทบสิ่งแวดล้อม | ผลการปฏิบัติและรายละเอียดการปฏิบัติตามมาตรการ<br>✓ = ปฏิบัติ X = ไม่ได้ปฏิบัติ O = ปฏิบัติไม่ได้<br>● = ปฏิบัติได้แต่ไม่มีประสิทธิภาพ ● = ยังไม่ถึงเวลาปฏิบัติ | เอกสารอ้างอิง | ปัญหา/อุปสรรค/แนวทางแก้ไข |
|---|---|---|---|---|
| 1.1 สภาพภูมิประเทศ | การดำเนินโครงการจะไม่มีการเปลี่ยนแปลงระดับพื้นที่ดินเดิม เพียงแต่ทำการรื้อถอนอาคารเดิม แล้วทำการปลูกสร้างโครงการลงในพื้นที่เดิม | ✓ - ในส่วนของอพาร์ทเมนต์ ทางโครงการไม่มีการเปลี่ยนแปลงระดับพื้นที่ดินเดิมตามใบอนุญาตก่อสร้าง | ภาพที่ 2.2-1<br>เอกสารแนบ 2 | - |

| องค์ประกอบทางสิ่งแวดล้อม | มาตรการป้องกันและแก้ไขผลกระทบสิ่งแวดล้อม | ผลการปฏิบัติและรายละเอียดการปฏิบัติตามมาตรการฯ<br>✓ = ปฏิบัติ X = ไม่ได้ปฏิบัติ O = ปฏิบัติไม่ได้<br>● = ปฏิบัติได้แต่ไม่มีประสิทธิภาพ ● = ยังไม่ถึงเวลาปฏิบัติ | | เอกสารอ้างอิง | ปัญหา/อุปสรรค/แนวทางแก้ไข |
|---|---|---|---|---|---|
| 3.2 การใช้ที่ดิน | 1. พื้นที่โครงการจัดอยู่ในพื้นที่สีแดง เป็นการใช้ประโยชน์ที่ดินเพื่อการพาณิชย์กรรมซึ่งการใช้ที่ดินของโครงการ ไม่ขัดต่อข้อกำหนดการใช้ที่ดิน ในผังเมืองรวมกรุงเทพมหานคร พ.ศ. 2535 | ✓ | - ในส่วนของอพาร์ทเมนต์ มีการใช้ประโยชน์ที่ดินเพื่อการพาณิชย์กรรม ซึ่งไม่ขัดต่อข้อกำหนดของการใช้ที่ดิน | ภาพที่ 2.2-1 | - |

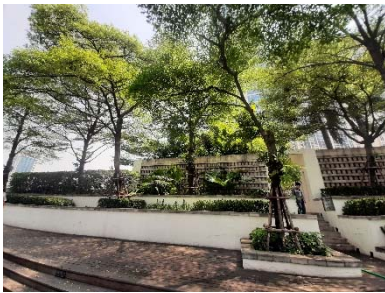
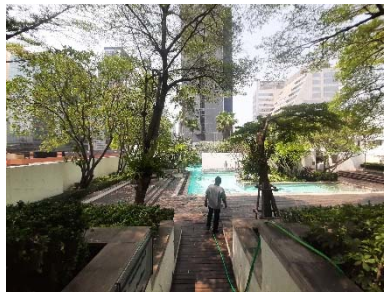
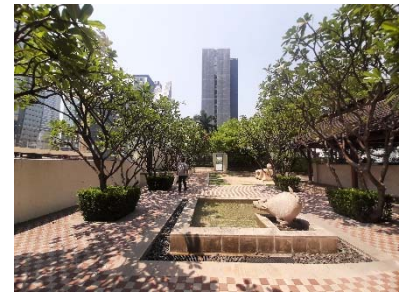
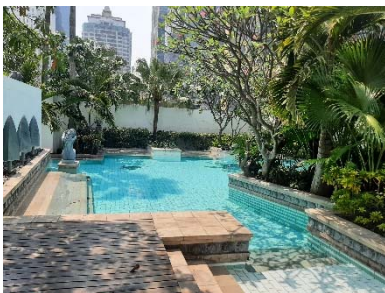
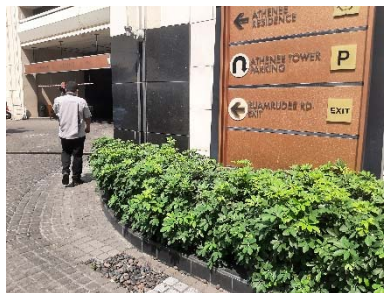
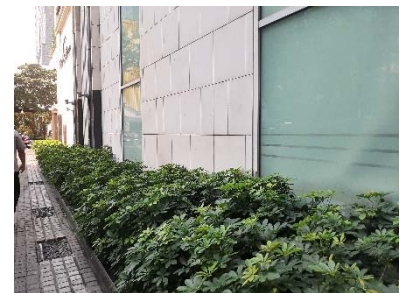
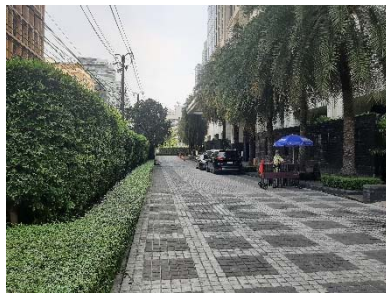
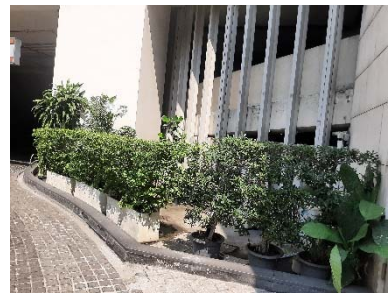
ภาพที่ 2.2-2 พื้นที่สีเขียว

| องค์ประกอบทางสิ่งแวดล้อม | มาตรการป้องกันและแก้ไขผลกระทบสิ่งแวดล้อม | ผลการปฏิบัติและรายละเอียดการปฏิบัติตามมาตรการฯ<br>✓ = ปฏิบัติ X = ไม่ได้ปฏิบัติ O = ปฏิบัติไม่ได้<br>● = ปฏิบัติได้แต่ไม่มีประสิทธิภาพ ● = ยังไม่ถึงเวลาปฏิบัติ | | เอกสารอ้างอิง | ปัญหา/อุปสรรค/แนวทางแก้ไข |
|---|---|---|---|---|---|
| | 2. ทางโครงการได้จัดการใช้ที่ดินของโครงการให้มี ค่า FAR ไม่เกิน 10:1 และค่า BCA ไม่น้อยกว่าร้อยละ 30 และระยะถอยร่นของอาคารอย่างน้อย 6 เมตร ซึ่งเป็นไปตามที่ พ.ร.บ. ควบคุมอาคารกำหนด | ✓ | - ในส่วนของอพาร์ทเมนต์ จัดให้มีระยะถอยร่นของอาคารไม่น้อย 6 เมตร | ภาพที่ 2.2-2 | - |

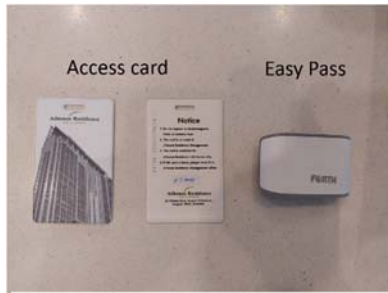
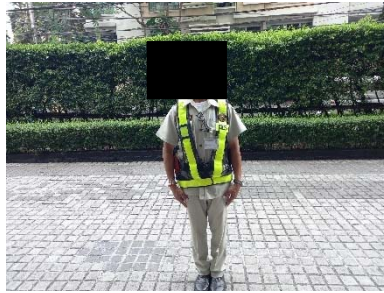
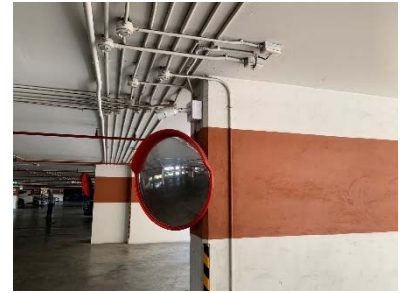
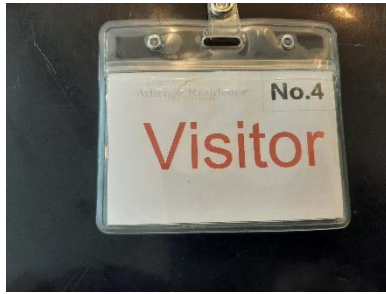
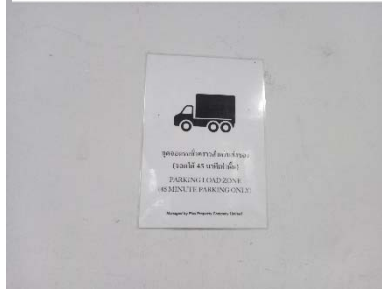
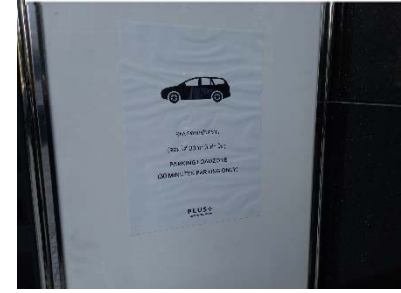
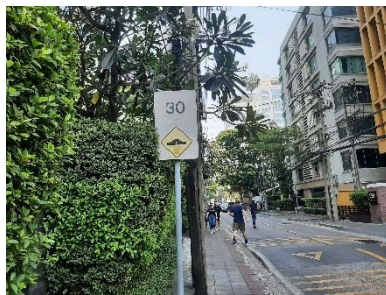
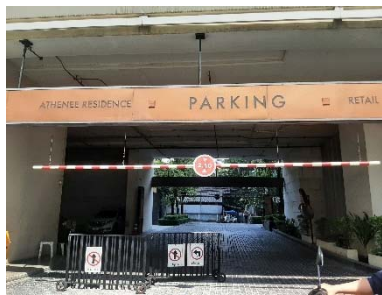
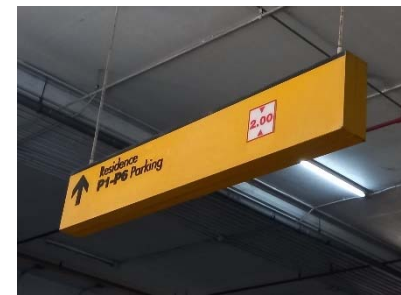
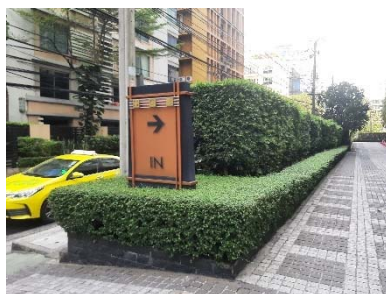
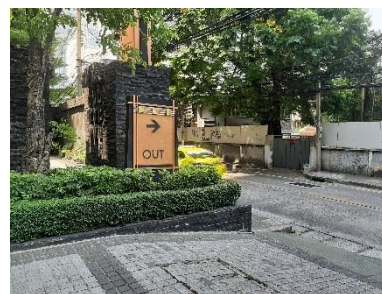
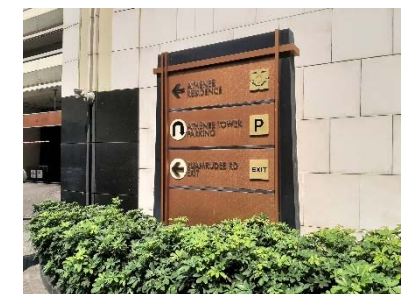
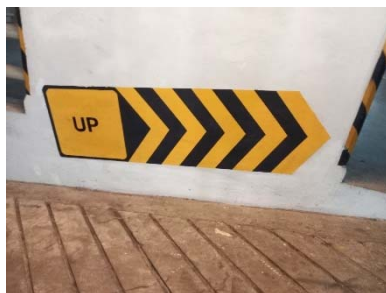
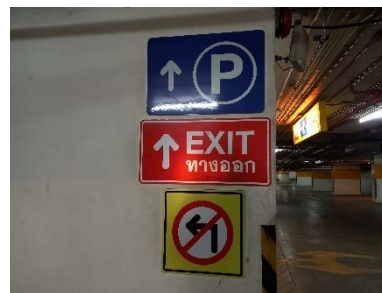
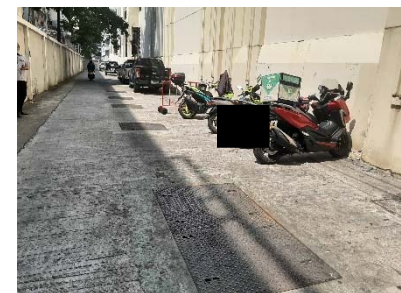
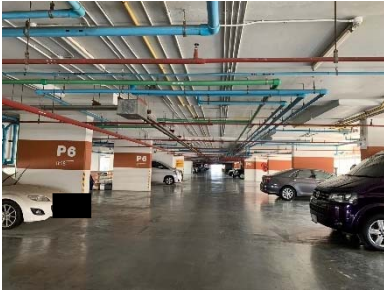
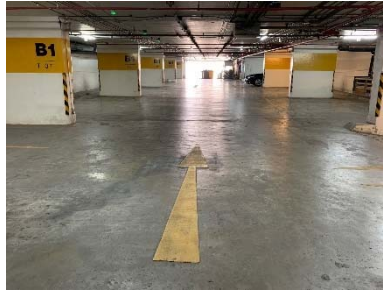
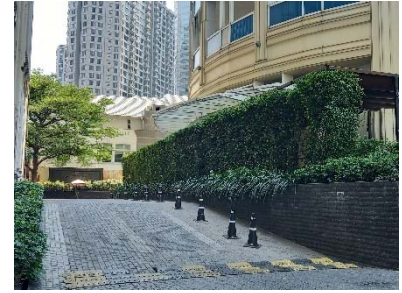
## ภาพที่ 2.2-3 ระบบจราจรภายในโครงการ

| องค์ประกอบทางสิ่งแวดล้อม | มาตรการป้องกันและแก้ไขผลกระทบสิ่งแวดล้อม | ผลการปฏิบัติและรายละเอียดการปฏิบัติตามมาตรการฯ<br>✓ = ปฏิบัติ X = ไม่ได้ปฏิบัติ ○ = ปฏิบัติไม่ได้<br>● = ปฏิบัติได้แต่ไม่มีประสิทธิภาพ ● = ยังไม่ถึงเวลาปฏิบัติ | | เอกสารอ้างอิง | ปัญหา/อุปสรรค/แนวทางแก้ไข |
|---|---|---|---|---|---|
| 3.1 การจราจรและการขนส่ง | 1. ทางโครงการได้จัดสถานที่จอดรถไว้ 3 แห่ง ได้แก่ อาคารโรงแรมจัดที่จอดรถจำนวน 321 คัน อาคารสำนักงานจัดไว้จำนวน 738 คัน และส่วนอพาร์ทเมนต์ จัดที่จอดรถไว้จำนวน 21 คัน และสามารถจอดได้ในอาคารจอดรถจำนวน 397 คัน ซึ่งทางโครงการได้จัดที่จอดรถไว้เพียงพอ | ✓ | - ในส่วนของอพาร์ทเมนต์ จัดให้มีพื้นที่จอดรถจำนวน 6 ชั้น ซึ่งเพียงพอสำหรับความต้องการ | ภาพที่ 2.2-3 | - |

| องค์ประกอบทางสิ่งแวดล้อม | มาตรการป้องกันและแก้ไขผลกระทบสิ่งแวดล้อม | ผลการปฏิบัติและรายละเอียดการปฏิบัติตามมาตรการฯ<br>✓ = ปฏิบัติ X = ไม่ได้ปฏิบัติ O = ปฏิบัติไม่ได้<br>● = ปฏิบัติได้แต่ไม่มีประสิทธิภาพ ● = ยังไม่ถึงเวลาปฏิบัติ | เอกสารอ้างอิง | ปัญหา/อุปสรรค/แนวทางแก้ไข |
|---|---|---|---|---|
| 3.1 การจราจรและการขนส่ง (ต่อ) | 2. สำหรับการจราจรบริเวณทางเข้า-ออก สามารถใช้ได้ 2 เส้นทาง คือถนนวิฑูและถนนร่วมฤดี โดยมีทางเข้า-ออกทั้งหมด 5 ทาง โดยถนนของโครงการสามารถวิ่งเชื่อมกันได้ระหว่างถนนวิฑูและร่วมฤดี และถนนมีขนาดใหญ่ ทำให้การจราจรภายในโครงการ ไม่ติดขัดนอกจากนี้ยังมีถนนบริการกว้าง 6 เมตรรอบโครงการ | ✓ - ในส่วนของอพาร์ทเมนต์ มีทางเข้า - ออกโครงการ ฟังถนนวิฑู 2 ทาง และถนนร่วมฤดี 3 ทาง โดยทางเข้า - ออกฝั่งถนนวิฑูเป็นประตูสำหรับผู้ให้บริการภายในโครงการ ขนาดกว้าง 13 เมตร และอีกประตูเป็นประตูสำหรับงานบริการ ขนาดกว้าง 7 เมตร ส่วนถนนร่วมฤดีประตูจากถนนสายหลัก ขนาดความกว้างประมาณ 9 เมตร และประตูถนนบริการ ขนาดความกว้างประมาณ 7 เมตร โดยถนนของโครงการสามารถวิ่งเชื่อมกันได้ระหว่างถนนวิฑูและร่วมฤดี และถนนมีขนาดใหญ่ทำให้การจราจรภายในโครงการไม่ติดขัด | ภาพที่ 2.2-3 | - |
| | 3. ต้องมียามรักษาการณ์ตลอด 24 ชม. เพื่ออำนวยความสะดวกและความปลอดภัยของการจราจรภายในโครงการ | ✓ - ในส่วนของอพาร์ทเมนต์ จัดให้มีเจ้าหน้าที่รักษาความปลอดภัยอำนวยความสะดวกและความปลอดภัยของการจราจรภายในโครงการตลอด 24 ชั่วโมง นอกจากนี้ยังติดตั้งกล้องวงจรปิดเพื่อตรวจสอบความเรียบร้อยภายในโครงการตลอดเวลา | ภาพที่ 2.2-3 | - |
| | 4. ต้องมีป้ายจราจรภายในโครงการที่ชัดเจน และกระเจกนูนบริเวณปากทางเข้า-ออกเพื่อให้การจราจรเป็นไปด้วยความสะดวกและปลอดภัย | ✓ - ในส่วนของอพาร์ทเมนต์ โครงการจัดให้มีการติดตั้งป้ายจราจรภายในโครงการให้เห็นชัดเจน และจัดให้มีกระเจกนูนบริเวณทางเข้า-ออกพื้นที่จอดรถของโครงการ | ภาพที่ 2.2-3 | - |
| | 5. ต้องจำกัดความเร็วรถในพื้นที่โครงการ โดยไม่เกิน 30 กม./ชม. | ✓ - ในส่วนของอพาร์ทเมนต์ มีการติดป้ายจำกัดความเร็วรถในพื้นที่จอดรถของโครงการ | ภาพที่ 2.2-3 | - |

| องค์ประกอบทางสิ่งแวดล้อม | มาตรการป้องกันและแก้ไขผลกระทบสิ่งแวดล้อม | ผลการปฏิบัติและรายละเอียดการปฏิบัติตามมาตรการฯ<br>✓ = ปฏิบัติ X = ไม่ได้ปฏิบัติ O = ปฏิบัติไม่ได้<br>● = ปฏิบัติได้แต่ไม่มีประสิทธิภาพ ● = ยังไม่ถึงเวลาปฏิบัติ | เอกสารอ้างอิง | ปัญหา/อุปสรรค/แนวทางแก้ไข |
|---|---|---|---|---|
| | 5. มียามรักษาการณ์คอยดูแลความปลอดภัยตลอด 24 ชั่วโมง | ✓ - ในส่วนของอพาร์ทเมนต์ จัดให้มีเจ้าหน้าที่รักษาความปลอดภัยอำนวยความสะดวกและความปลอดภัยของการจราจรภายในโครงการตลอด 24 ชั่วโมง นอกจากนี้ยังติดตั้งกล้องวงจรปิดเพื่อตรวจสอบความเรียบร้อยภายในโครงการตลอดเวลา | ภาพที่ 2.2-3 | - |

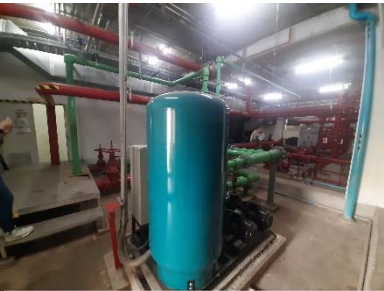
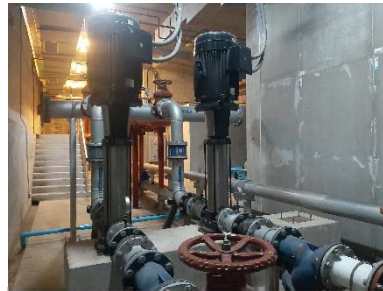
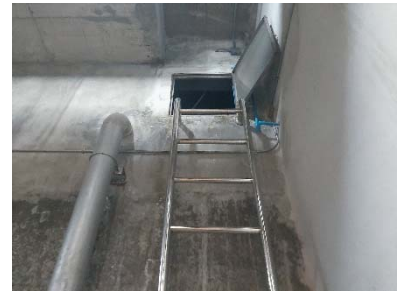
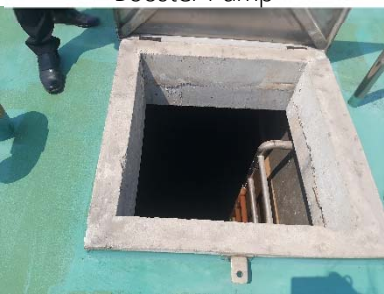
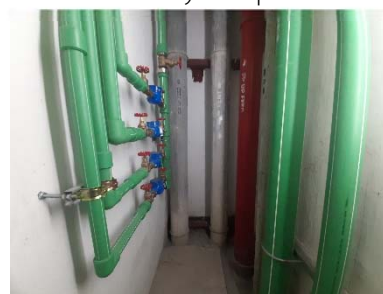
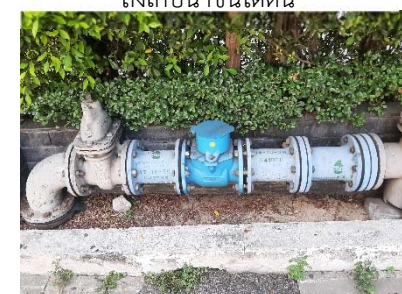
ภาพที่ 2.2-4 ระบบน้ำใช้ในโครงการ

| องค์ประกอบทางสิ่งแวดล้อม | มาตรการป้องกันและแก้ไขผลกระทบสิ่งแวดล้อม | ผลการปฏิบัติและรายละเอียดการปฏิบัติตามมาตรการฯ<br>✓ = ปฏิบัติ X = ไม่ได้ปฏิบัติ O = ปฏิบัติไม่ได้<br>● = ปฏิบัติได้แต่ไม่มีประสิทธิภาพ ● = ยังไม่ถึงเวลาปฏิบัติ | เอกสารอ้างอิง | ปัญหา/อุปสรรค/แนวทางแก้ไข |
|---|---|---|---|---|
| 3.4 การใช้ประปา | 1. จากการสอบถามเจ้าหน้าที่ของการประปานครหลวง พบว่าการประปาสามารถให้บริการน้ำประปาได้อย่างเพียงพอ | ✓ - ในส่วนของอพาร์ทเมนต์ มีการรับน้ำจากการประปานครหลวง เฉลี่ย 140 ลูกบาศก์เมตร/วัน โดยสูบน้ำเก็บไว้ในถังเก็บน้ำชั้นใต้ดินของโครงการ จำนวน 2 ถัง ปริมาตรรวมประมาณ 1,000 ลูกบาศก์เมตร และถังเก็บน้ำชั้นดาดฟ้า จำนวน 2 ถัง ปริมาตรรวมประมาณ 200 ลูกบาศก์เมตร ซึ่งเพียงพอต่อความต้องการในการใช้ | ภาพที่ 2.2-4 | - |
| | 2. ทางโครงการได้จัดเตรียมถังเก็บน้ำสำหรับระบบประปา ซึ่งสามารถรองรับน้ำในชั่วโมงใช้น้ำสูงสุด ได้นานอย่างน้อย 3 ชั่วโมงในแต่ละส่วนของโครงการ ซึ่งมากกว่าตามประกาศกระทรวงฉบับที่ 33 (พ.ศ. 2533) ออกตามความในพระราชบัญญัติควบคุมอาคาร พ.ศ. 2522 | ✓ - ในส่วนของอพาร์ทเมนต์ มีการรับน้ำจากการประปานครหลวง เฉลี่ย 140 ลูกบาศก์เมตร/วัน โดยสูบน้ำเก็บไว้ในถังเก็บน้ำชั้นใต้ดินของโครงการ จำนวน 2 ถัง ปริมาตรรวมประมาณ 1,000 ลูกบาศก์เมตร และถังเก็บน้ำชั้นดาดฟ้า จำนวน 2 ถัง ปริมาตรรวมประมาณ 200 ลูกบาศก์เมตร ซึ่งเพียงพอต่อความต้องการในการใช้ | ภาพที่ 2.2-4 | - |

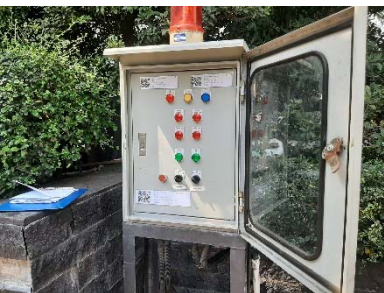
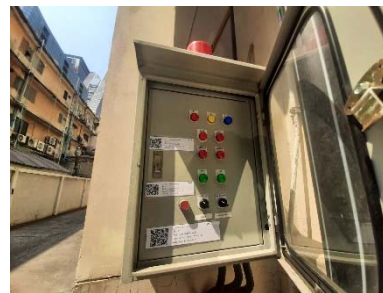
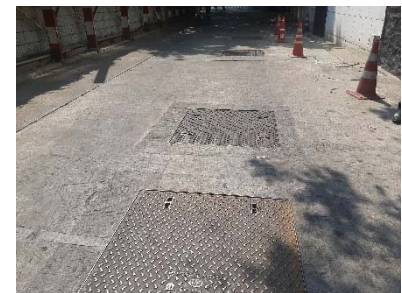
ภาพที่ 2.2-5 ระบบบำบัดน้ำเสียภายในโครงการ

| องค์ประกอบทางสิ่งแวดล้อม | มาตรการป้องกันและแก้ไขผลกระทบสิ่งแวดล้อม | ผลการปฏิบัติและรายละเอียดการปฏิบัติตามมาตรการ<br>✓ = ปฏิบัติ X = ไม่ได้ปฏิบัติ O = ปฏิบัติไม่ได้<br>● = ปฏิบัติได้แต่ไม่มีประสิทธิภาพ ● = ยังไม่ถึงเวลาปฏิบัติ | เอกสารอ้างอิง | ปัญหา/อุปสรรค/แนวทางแก้ไข |
|---|---|---|---|---|
| 1.2 คุณภาพน้ำทิ้ง | น้ำเสียที่เกิดจากโครงการจะแบ่งออกเป็น 3 ส่วน คือ ส่วนโรงแรม อาคารสำนักงาน อพาร์ทเมนต์และอาคารจอดรถ ใช้ระบบบำบัดน้ำเสียแบบผสมระหว่าง Activated Sludge และ Biological disc system ซึ่งมีประสิทธิภาพในการบำบัดไม่น้อยกว่า 90% ทำให้น้ำทิ้งของโครงการได้ตามมาตรฐานคุณภาพน้ำทิ้งจากอาคารและมีการฆ่าเชื้อโรค ก่อนที่จะระบายออกสู่ท่อระบายน้ำสาธารณะ | ✓ - น้ำเสียในส่วนของอพาร์ทเมนต์ ใช้ระบบบำบัดน้ำเสียแบบ Activated Sludge ซึ่งมีประสิทธิภาพในการบำบัดไม่น้อยกว่า 90% ทำให้น้ำทิ้งที่ผ่านการบำบัดมีค่าตามมาตรฐานคุณภาพน้ำทิ้งจากอาคารและมีการฆ่าเชื้อโรค ก่อนที่จะระบายออกสู่ท่อระบายน้ำสาธารณะ | ภาพที่ 2.2-5<br>เอกสารแนบ 3 | - |

| องค์ประกอบทางสิ่งแวดล้อม | มาตรการป้องกันและแก้ไขผลกระทบสิ่งแวดล้อม | ผลการปฏิบัติและรายละเอียดการปฏิบัติตามมาตรการฯ<br>✓ = ปฏิบัติ X = ไม่ได้ปฏิบัติ ○ = ปฏิบัติไม่ได้<br>● = ปฏิบัติได้แต่ไม่มีประสิทธิภาพ ● = ยังไม่ถึงเวลาปฏิบัติ | | เอกสารอ้างอิง | ปัญหา/อุปสรรค/แนวทางแก้ไข |
|---|---|---|---|---|---|
| 2.2 ทรัพยากรชีวภาพในน้ำ | ทางโครงการได้จัดระบบบำบัดน้ำเสียไว้ในแต่ละส่วนของโครงการซึ่งจะมีประสิทธิภาพการบำบัดน้ำเสียได้ตามมาตรฐานน้ำทิ้งของอาคาร ก่อนที่จะปล่อยออกสู่ท่อสาธารณะ | ✓ | - ในส่วนของอพาร์ทเมนต์ จัดระบบบำบัดน้ำเสีย จำนวน 2 ชุด ไว้ในโครงการ สามารถบำบัดน้ำเสียได้ 600 ลบ.ม./วัน | ภาพที่ 2.2-5 | - |

| องค์ประกอบทางสิ่งแวดล้อม | มาตรการป้องกันและแก้ไขผลกระทบสิ่งแวดล้อม | ผลการปฏิบัติและรายละเอียดการปฏิบัติตามมาตรการฯ<br>✓ = ปฏิบัติ X = ไม่ได้ปฏิบัติ O = ปฏิบัติไม่ได้<br>● = ปฏิบัติได้แต่ไม่มีประสิทธิภาพ ● = ยังไม่ถึงเวลาปฏิบัติ | | เอกสารอ้างอิง | ปัญหา/อุปสรรค/แนวทางแก้ไข |
|---|---|---|---|---|---|
| 3.6 การบำบัดน้ำเสีย | น้ำเสียที่เกิดจากโครงการจะแบ่งออกเป็น 3 ส่วน คือ ส่วนโรงแรม อาคารสำนักงาน อพาร์ทเมนต์และอาคารจอดรถ ใช้ระบบบำบัดน้ำเสียแบบผสมระหว่าง Activated Sludge และ Biological disc system ซึ่งมีประสิทธิภาพ ในการบำบัดไม่น้อยกว่า 90% ทำให้น้ำทิ้งของโครงการได้ตามมาตรฐานคุณภาพน้ำทิ้งจากอาคารและมีการฆ่าเชื้อโรค ก่อนที่จะระบายออกสู่ท่อระบายน้ำสาธารณะ | ✓ | - น้ำเสียในส่วนของอพาร์ทเมนต์ ใช้ระบบบำบัดน้ำเสียแบบ Activated Sludge ซึ่งมีประสิทธิภาพในการบำบัดไม่น้อยกว่า 90 % ทำให้น้ำทิ้งที่ผ่านการบำบัดมีค่าตามมาตรฐานคุณภาพน้ำทิ้งจากอาคารและมีการฆ่าเชื้อโรค ก่อนที่จะระบายออกสู่ท่อระบายน้ำสาธารณะ | ภาพที่ 2.2-5 เอกสารแนบ 3 | - |

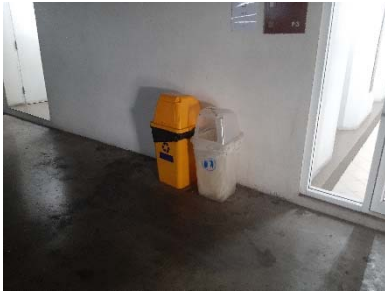
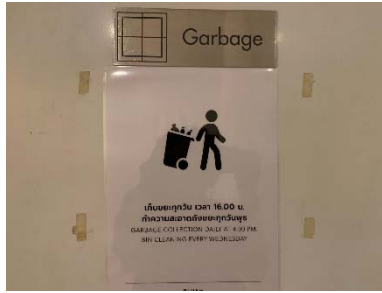
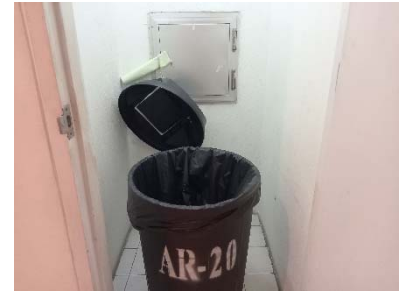
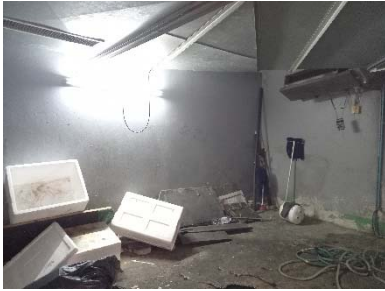
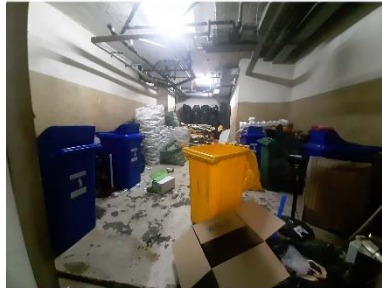
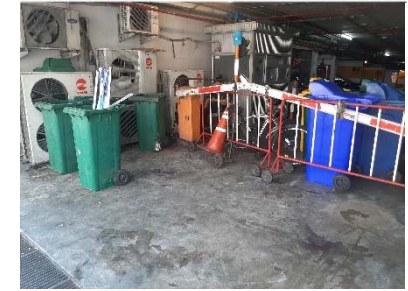
ภาพที่ 2.2-6 ห้องพักมูลฝอยภายในโครงการ

| องค์ประกอบทางสิ่งแวดล้อม | มาตรการป้องกันและแก้ไขผลกระทบสิ่งแวดล้อม | ผลการปฏิบัติและรายละเอียดการปฏิบัติตามมาตรการฯ<br>✓ = ปฏิบัติ X = ไม่ได้ปฏิบัติ O = ปฏิบัติไม่ได้<br>● = ปฏิบัติได้แต่ไม่มีประสิทธิภาพ ● = ยังไม่ถึงเวลาปฏิบัติ | เอกสารอ้างอิง | ปัญหา/อุปสรรค/แนวทางแก้ไข |
|---|---|---|---|---|
| 3.5 การจัดการมูลฝอย | 1. เมื่อเปิดดำเนินการคาดว่าจะมีมูลฝอยเกิดขึ้นทั้งหมดประมาณ 33,448 ลบ.ม./วัน ทางโครงการได้จัดเตรียมห้องพักมูลฝอยไว้ใน 4 ส่วนของโครงการ คือ โรงแรมจัดห้องพักขนาด 72 ลบ.ม. อาคารสำนักงานมีห้องพักมูลฝอยขนาด 166.2 ลบ.ม. อพาร์ทเมนต์และอาคารจอดรถมีห้องพักมูลฝอยขนาด 86.91 ลบ.ม. โดยในส่วนโรงแรม อาคารสำนักงาน และอาคาร | ✓ - ในส่วนของอพาร์ทเมนต์ จัดให้มีห้องพักมูลฝอย จำนวน 1 ห้อง ตั้งอยู่บริเวณชั้น B1 โดยภายในห้องพักมูลฝอยจัดให้มีก๊อกรับน้ำและวางระบายน้ำสำหรับรวบรวมน้ำจากการล้างไปยังระบบบำบัดน้ำเสีย | ภาพที่ 2.2-6 | - |

| องค์ประกอบทางสิ่งแวดล้อม | มาตรการป้องกันและแก้ไขผลกระทบสิ่งแวดล้อม | ผลการปฏิบัติและรายละเอียดการปฏิบัติตามมาตรการฯ<br>✓ = ปฏิบัติ X = ไม่ได้ปฏิบัติ O = ปฏิบัติไม่ได้<br>● = ปฏิบัติได้แต่ไม่มีประสิทธิภาพ ● = ยังไม่ถึงเวลาปฏิบัติ | | เอกสารอ้างอิง | ปัญหา/อุปสรรค/แนวทางแก้ไข |
|---|---|---|---|---|---|
| | 2. ให้มีการเก็บขนมูลฝอยเปียกทุก ๆ วัน เพื่อป้องกันกลิ่นเหม็นและเป็นแหล่งเชื้อโรค | ✓ | - ในส่วนของอพาร์ทเมนต์ มีการประสานงานให้สำนักงานเขตเข้าเก็บขนมูลฝอยภายในโครงการทุกวัน เวลาประมาณ 23.00 น. เพื่อไม่ให้มีมูลฝอยสะสมในพื้นที่โครงการมากจนเกินไป | ภาพที่ 2.2-6 เอกสารแนบ 3 | - |
| | 3. ดูแลทำความสะอาดห้องพักมูลฝอยโดยใช้น้ำยาฆ่าเชื้อโรคเป็นประจำ | ✓ | - ในส่วนของอพาร์ทเมนต์ พนักงานทำความสะอาดจะทำการล้างห้องพักมูลฝอยด้วยน้ำยาฆ่าเชื้อโรคเป็นประจำ | ภาพที่ 2.2-6 เอกสารแนบ 3 | - |

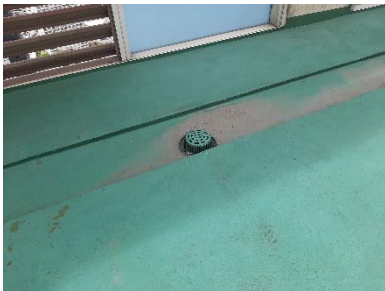
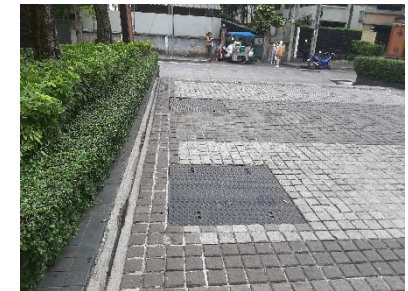
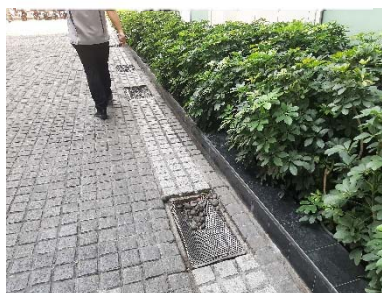
ภาพที่ 2.2-7 การระบายน้ำภายในโครงการ

| องค์ประกอบทางสิ่งแวดล้อม | มาตรการป้องกันและแก้ไขผลกระทบสิ่งแวดล้อม | ผลการปฏิบัติและรายละเอียดการปฏิบัติตามมาตรการ<br>✓ = ปฏิบัติ X = ไม่ได้ปฏิบัติ O = ปฏิบัติไม่ได้<br>● = ปฏิบัติได้แต่ไม่มีประสิทธิภาพ ● = ยังไม่ถึงเวลาปฏิบัติ | เอกสารอ้างอิง | ปัญหา/อุปสรรค/แนวทางแก้ไข |
|---|---|---|---|---|
| 1.3 การระบายน้ำ | 1. ทางโครงการจะทำการระบายน้ำฝนและน้ำทิ้งหลังการบำบัดออกสู่ท่อระบายน้ำสาธารณะบริเวณถนนวิฑูและถนนร่วมฤดี โดยน้ำทิ้งส่วนหนึ่งประมาณ 40 ลบ.ม. จะนำกลับไปใช้รดน้ำต้นไม้ และใช้ใน Flushing 595 ลบ.ม. โดยได้จัด ถังเก็บน้ำ Recycle ขนาดรวมประมาณ 700 ลบ.ม. ซึ่งจะสามารถหมุนวนน้ำได้ประมาณ 1 ชั่วโมง | ✓ - ในส่วนของอพาร์ทเมนต์ การระบายน้ำฝนและน้ำทิ้งหลังการบำบัด จะทำการระบายออกสู่ท่อระบายน้ำสาธารณะบริเวณถนนวิฑูและถนนร่วมฤดี ไม่มีการนำมาใช้รดน้ำต้นไม้ในพื้นที่โครงการ | ภาพที่ 2.2-7 | - |

| องค์ประกอบทางสิ่งแวดล้อม | มาตรการป้องกันและแก้ไขผลกระทบสิ่งแวดล้อม | ผลการปฏิบัติและรายละเอียดการปฏิบัติตามมาตรการฯ<br>✓ = ปฏิบัติ X = ไม่ได้ปฏิบัติ ○ = ปฏิบัติไม่ได้<br>● = ปฏิบัติได้แต่ไม่มีประสิทธิภาพ ● = ยังไม่ถึงเวลาปฏิบัติ | | เอกสารอ้างอิง | ปัญหา/อุปสรรค/แนวทางแก้ไข |
|---|---|---|---|---|---|
| 1.3 การระบายน้ำ (ต่อ) | 2. ปริมาณน้ำไหลนองหลังจากการปรับเปลี่ยนพื้นที่ โครงการจากเดิมเพิ่มขึ้นประมาณ 20 ลบ.ม/ชม. เห็นว่าเป็นปริมาณที่น้อย ซึ่งได้จัดเตรียมบ่อดักขยะสำหรับรับน้ำก่อนที่จะปล่อยออกนอกโครงการ (ด้านถนนวิฑูและถนนร่วมฤดี) จำนวน 4 บ่อ มีขนาดรองรับน้ำได้บ่อประมาณ 5 ลบ.ม. ซึ่งน้ำฝนในโครงการจะถูกพักหน่วงไว้ในบ่อดังกล่าวก่อน เมื่อระดับลูกลอยขึ้นถึงระดับที่กำหนด จึงสูบน้ำออกนอกโครงการ | ✓ | - ในส่วนของอพาร์ทเมนต์ น้ำฝนที่ตกมายังพื้นที่โครงการจะไหลมายังบ่อดักขยะบริเวณทางเข้า-ออกโครงการฝั่งถนนร่วมฤดี จำนวน 2 บ่อ ก่อนปล่อยให้น้ำระบายออกนอกโครงการ | ภาพที่ 2.2-7 | - |

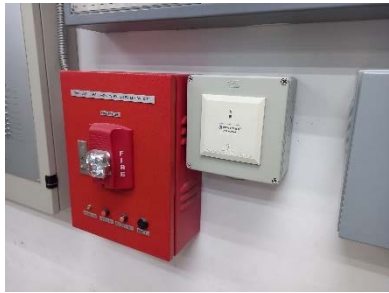
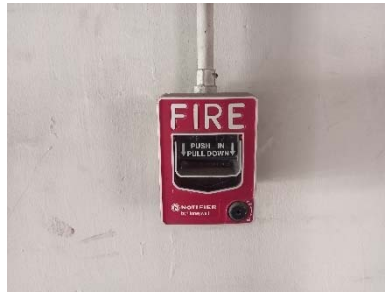
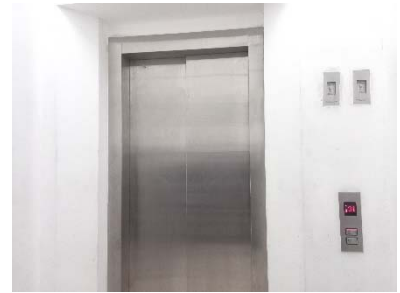
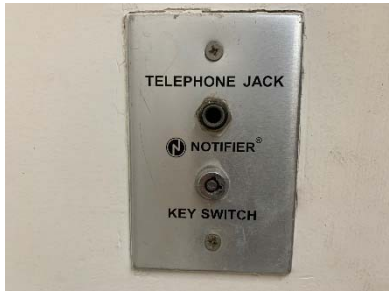
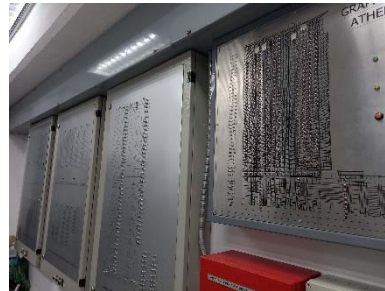
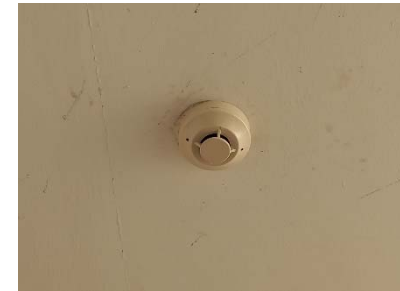
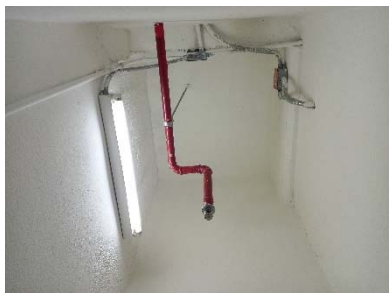
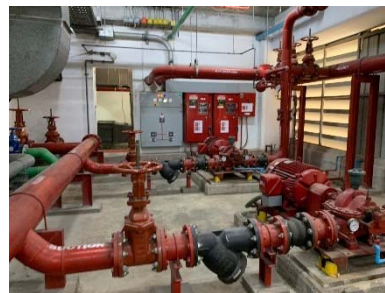
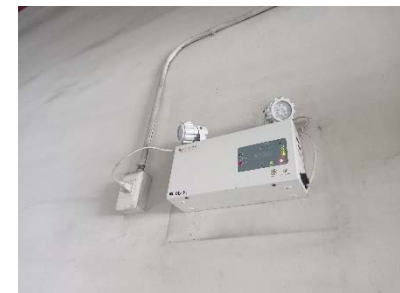
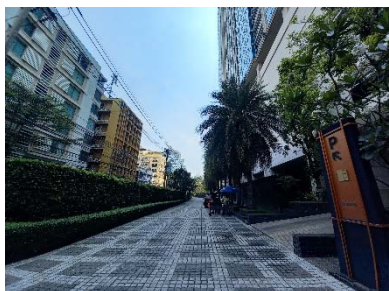
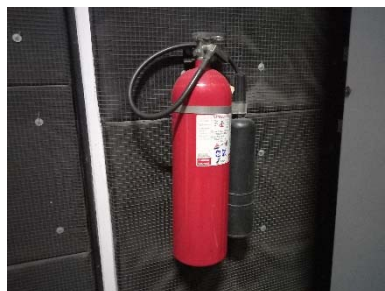
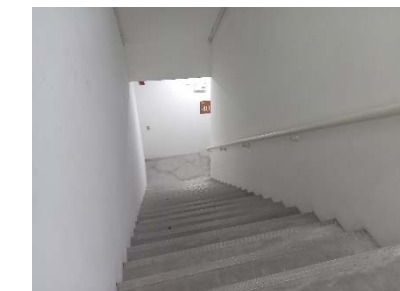
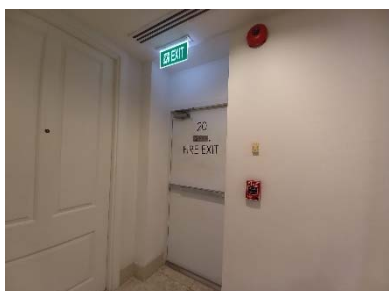
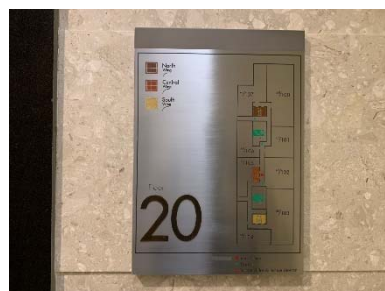
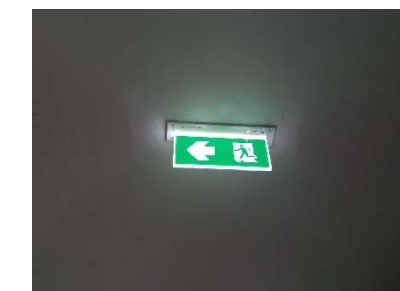
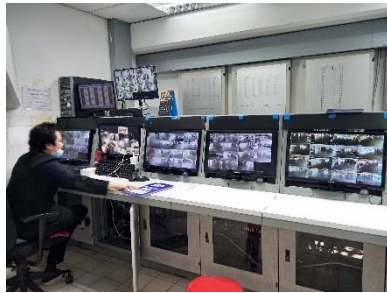
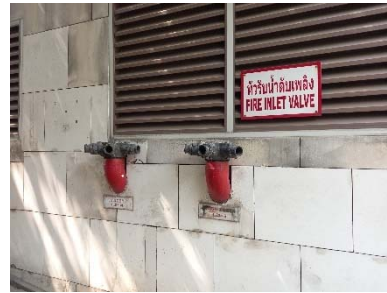
## ภาพที่ 2.2-8 ระบบป้องกันและเตือนอัคคีภัย

| องค์ประกอบทางสิ่งแวดล้อม | มาตรการป้องกันและแก้ไขผลกระทบสิ่งแวดล้อม | ผลการปฏิบัติและรายละเอียดการปฏิบัติตามมาตรการฯ<br>✓ = ปฏิบัติ X = ไม่ได้ปฏิบัติ O = ปฏิบัติไม่ได้<br>● = ปฏิบัติได้แต่ไม่มีประสิทธิภาพ ● = ยังไม่ถึงเวลาปฏิบัติ | เอกสารอ้างอิง | ปัญหา/อุปสรรค/แนวทางแก้ไข |
|---|---|---|---|---|
| 3.7 การป้องกันอัคคีภัย | 1. ติดตั้งอุปกรณ์ดับเพลิงตามมาตรฐานของอาคาร คือ ตู้ฉีคน้ำดับเพลิง (Fire Hose Cabinet) | ✓ - ในส่วนของอพาร์ทเมนต์ จัดให้มีการติดตั้งฉีคน้ำดับเพลิง (Fire Hose Cabinet) ไว้ภายในพื้นที่โครงการ โดยอุปกรณ์ดับเพลิงที่ติดตั้งได้ตามมาตรฐานตามที่กำหนด | ภาพที่ 2.2-8 เอกสารแนบ 3 | - |
| | 2. เนื่องจากเป็นอาคารสูงทางโครงการจึงได้จัดลาน สำหรับหนีไฟทางอากาศ และติดตั้งโถงลิฟต์ดับเพลิงเพื่อให้เจ้าหน้าที่สามารถเข้าไประงับอัคคีภัยภายในอาคารได้ | ✓ - ในส่วนของอพาร์ทเมนต์ จัดให้มีพื้นที่หนีไฟทางอากาศ และจัดให้มีลิฟต์ดับเพลิง จำนวน 2 ตัว เพื่อให้เจ้าหน้าที่สามารถเข้าไประงับอัคคีภัยภายในอาคารได้ | ภาพที่ 2.2-8 | - |
| | 3. ติดตั้งสัญญาณเตือนไฟไหม้ (Fire Alarm) และมีป้ายแสดงตำแหน่งของอุปกรณ์ดับเพลิง และทางหนีไฟฉุกเฉิน | ✓ - ในส่วนของอพาร์ทเมนต์ จัดให้มีการติดตั้งสัญญาณเตือนไฟไหม้ (Fire Alarm) ป้ายแสดงตำแหน่งของอุปกรณ์ดับเพลิง และทางหนีไฟฉุกเฉินไวบริเวณโถงทางเดิน โถงลิฟต์ และบริเวณอื่นๆของโครงการ | ภาพที่ 2.2-8 | - |
| | 4. ดูแลอุปกรณ์ดับเพลิงให้อยู่ในสภาพที่พร้อม ใ้การใช้งานตลอดเวลา | ✓ - ในส่วนของอพาร์ทเมนต์ จัดให้มีเจ้าหน้าที่คอยตรวจสอบอุปกรณ์ดับเพลิงให้อยู่ในสภาพที่พร้อมใช้งานตลอดเวลา | ภาพที่ 2.2-8 | - |

| องค์ประกอบทางสิ่งแวดล้อม | มาตรการป้องกันและแก้ไขผลกระทบสิ่งแวดล้อม | ผลการปฏิบัติและรายละเอียดการปฏิบัติตามมาตรการฯ<br>✓ = ปฏิบัติ X = ไม่ได้ปฏิบัติ O = ปฏิบัติไม่ได้<br>● = ปฏิบัติได้แต่ไม่มีประสิทธิภาพ ●● = ยังไม่ถึงเวลาปฏิบัติ | เอกสารอ้างอิง | ปัญหา/อุปสรรค/แนวทางแก้ไข |
|---|---|---|---|---|
| 3.7 การป้องกันอัคคีภัย (ต่อ) | <p>6. ทางโครงการจัดแผนปฏิบัติการในกรณีที่เกิดเหตุเพลิงไหม้คือ</p> <p>1) เมื่อเกิดเหตุเพลิงไหม้ขึ้นในโครงการ ระบบแจ้งสัญญาณเพลิงไหม้จะทำการตรวจจับควันและความร้อน โดยระบบแจ้งสัญญาณจะใช้ทั้งระบบอัตโนมัติและระบบ manual โดยทางโครงการได้เลือกใช้ระบบแจ้งเหตุด้วยเสียง เพื่อให้ผู้ที่อยู่ในอาคารได้เตรียมอพยพออก นอกอาคารได้ทันทั่วทั้ง</p> <p>2) เจ้าหน้าที่หรือผู้พบเห็นเหตุเพลิงไหม้ต้องแจ้งเหตุฉุกเฉินไปยังศูนย์ที่ทำการดับเพลิงที่ใกล้ที่สุด โดยจะมีระบบโทรศัพท์แจ้งเหตุติดตั้งอยู่ใกล้กับบันไดหนีไฟ ซึ่งจะมีป้ายเรืองแสงบอกทางออกบันไดหนีไฟ</p> <p>3) ผู้ที่อยู่ในอาคารจะต้องรีบออกนอกห้องเพื่อหนีไฟ โดยทางบันไดหนีไฟ</p> <p>4) สำหรับผู้ที่อยู่ในลิฟต์จะสามารถหนีไฟได้โดยเมื่อเกิดเหตุเพลิงไหม้ลิฟต์ทุกตัวของอาคารจะลงมาที่ชั้น 1</p> | <p>✓ - ในส่วนของอพาร์ทเมนต์ จัดให้มีแผนปฏิบัติการในกรณีที่เกิดเหตุเพลิงไหม้ และจัดให้มีการซ้อมดับเพลิงภายในโครงการ ปีละ 1 ครั้ง ในช่วงปลายปี โดยครั้งล่าสุดที่ทำการซ้อมเมื่อวันที่ 25 พฤศจิกายน 2565</p> | <p>ภาพที่ 2.2-8</p> <p>เอกสารแนบ 2</p> <p>เอกสารแนบ 3</p> | - |

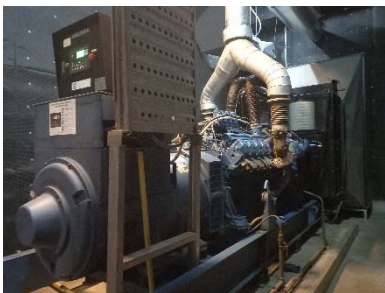
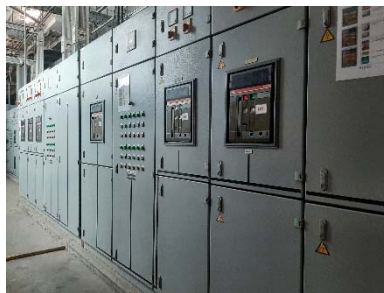
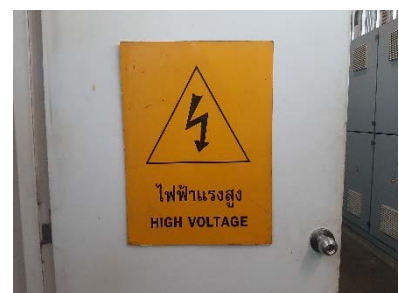
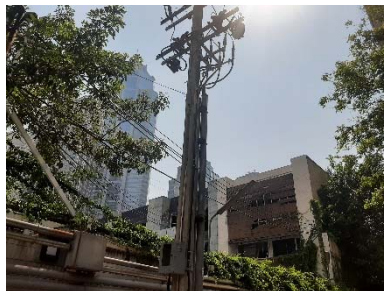
### ภาพที่ 2.2-9 ระบบไฟฟ้าภายในโครงการ

| องค์ประกอบทางสิ่งแวดล้อม | มาตรการป้องกันและแก้ไขผลกระทบสิ่งแวดล้อม | ผลการปฏิบัติและรายละเอียดการปฏิบัติตามมาตรการฯ<br>✓ = ปฏิบัติ X = ไม่ได้ปฏิบัติ O = ปฏิบัติไม่ได้<br>● = ปฏิบัติได้แต่ไม่มีประสิทธิภาพ ● = ยังไม่ถึงเวลาปฏิบัติ | | เอกสารอ้างอิง | ปัญหา/อุปสรรค/แนวทางแก้ไข |
|---|---|---|---|---|---|
| 3.3 การใช้ไฟฟ้า | 1. ทางโครงการมีความต้องการใช้ไฟฟ้าทั้งหมด 14,946 KVA ซึ่งจากการสอบถามเจ้าหน้าที่ของการ ไฟฟ้านครหลวง พบว่าสามารถจ่ายกระแสไฟฟ้าได้ อย่างเพียงพอและเมื่อมีการใช้ไฟฟ้า Load สถานีไฟฟ้าย่อยแต่ละเขตบริการสามารถที่จะเชื่อมกระแสไฟฟ้าได้ทันที | ✓ | - ในส่วนของอพาร์ทเมนต์ จัดให้มีระบบไฟฟ้า 2 ประเภท ได้แก่ ระบบไฟฟ้าปกติ และระบบไฟฟ้าฉุกเฉิน โดยระบบไฟฟ้าปกติจะรับไฟฟ้าจากการไฟฟ้านครหลวง ส่วนระบบไฟฟ้าฉุกเฉิน โครงการจัดให้มีเครื่องกำเนิดไฟฟ้า ขนาด 820 KVA ไว้ในพื้นที่โครงการ | ภาพที่ 2.2-9 | - |
| | 2. ทางโครงการได้จัดเตรียมเครื่องปั่นไฟฟ้าสำรอง ขนาด 2,200 KVA เพื่อจะสามารถแก้ปัญหาเฉพาะหน้าในช่วงที่กระแสไฟฟ้าขัดข้อง | ✓ | - ในส่วนของอพาร์ทเมนต์ จัดให้มีเครื่องกำเนิดไฟฟ้า ขนาด 820 KVA ไว้ในพื้นที่โครงการ | ภาพที่ 2.2-9 | - |
