รูปแสดงการปฏิบัติตามมาตรการป้องกันและแก้ไขผลกระทบสิ่งแวดล้อม และมาตรการติดตามตรวจสอบผลกระทบสิ่งแวดล้อม  
โครงการอาคารชุด Artemis Bangkok (อาร์ทีมิส กรุงเทพฯ)  
ระหว่างเดือนมกราคม - มิถุนายน พ.ศ. 2566

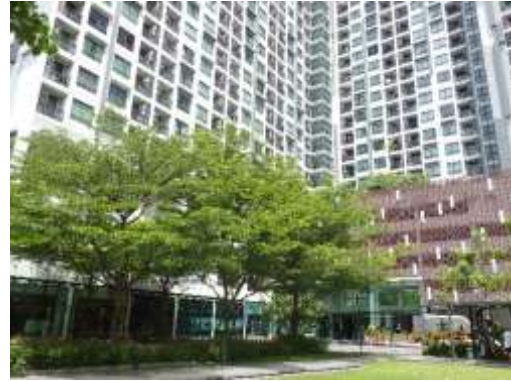
รูปที่ 2-1 โครงการเป็นระเบียบเรียบร้อยตามภูมิสถาปัตย์ที่ได้ออกแบบไว้

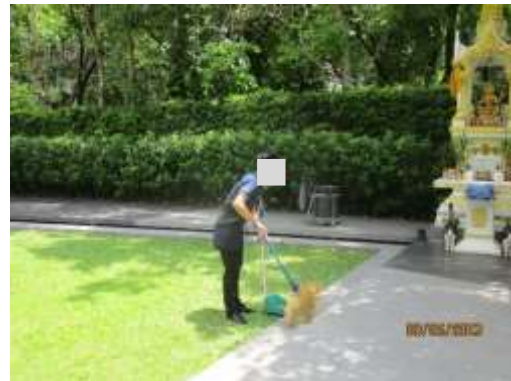
รูปที่ 2-2 เจ้าหน้าที่ดูแลต้นไม้และพื้นที่สีเขียวบริเวณต่าง ๆ ภายในโครงการ

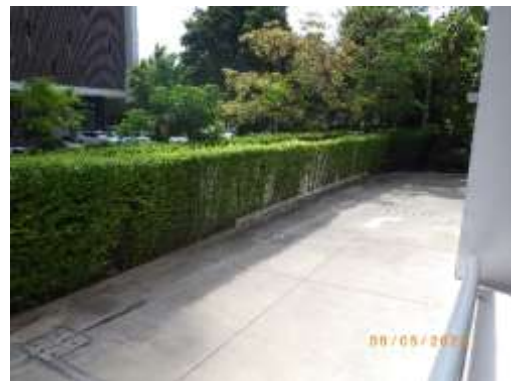
รูปที่ 2-3 รั้ว/กำแพงรอบพื้นที่โครงการให้อยู่ในสภาพดีตลอดเวลา

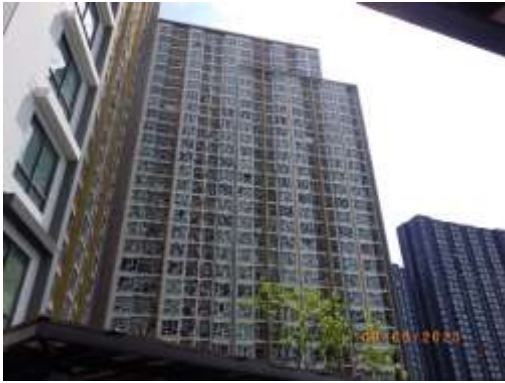
รูปที่ 2-4 โครงสร้างของอาคารอยู่ในสภาพดีตามที่ได้รับ  
การออกแบบไว้

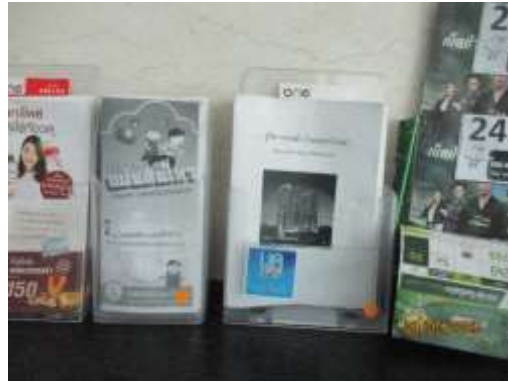
รูปที่ 2-5 แผ่นพับคู่มือการปฏิบัติตนเมื่อเกิดเหตุแผ่นดินไหว

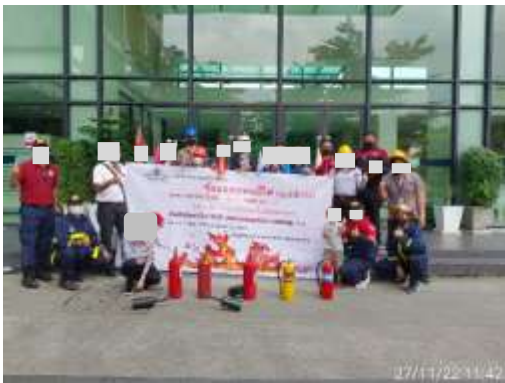
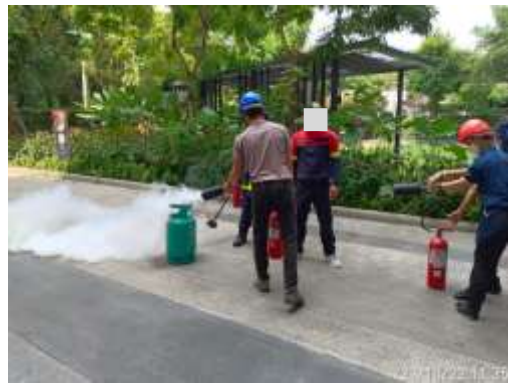
รูปที่ 2-6 ฟีกซ้อมอพยพ และอบรมเรื่องระบบป้องกันอัคคีภัยประจำปี 2565  
และป้ายแสดงรายชื่อเจ้าหน้าที่รับผิดชอบการอพยพ

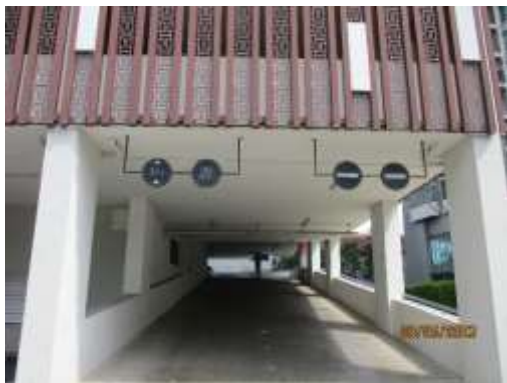
รูปที่ 2-7 ป้ายจำกัดความเร็วไม่เกิน 20 กม./ชม.

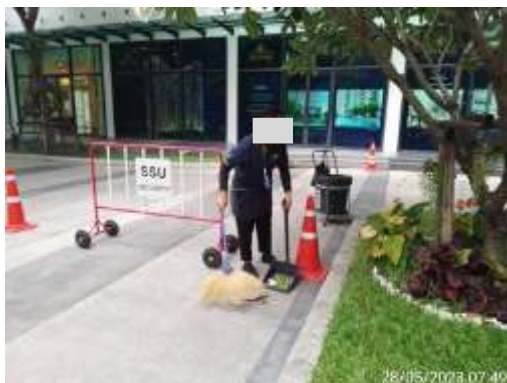
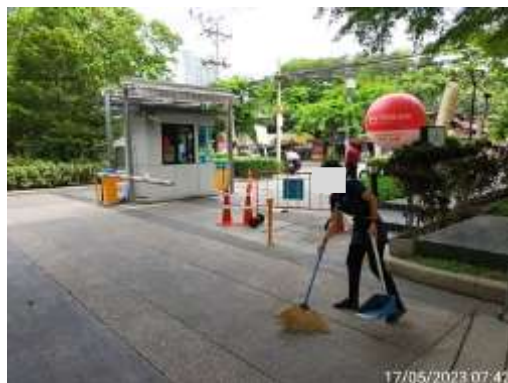
รูปที่ 2-8 เจ้าหน้าที่ดูแลทำความสะอาดถนนในพื้นที่โครงการ

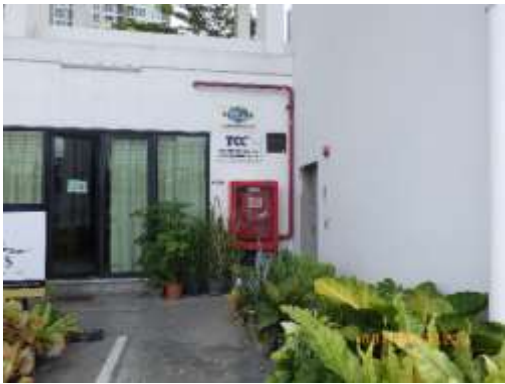
รูปที่ 2-9 ต้นไม้บริเวณลานจอดรถชั้นล่างของอาคาร

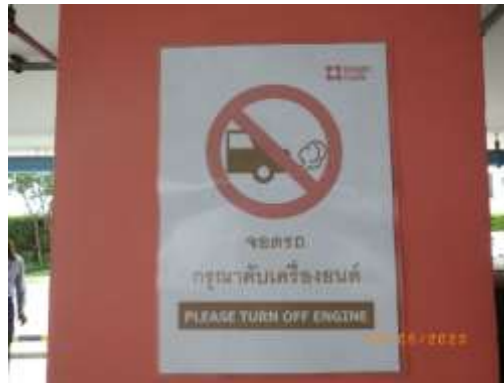
รูปที่ 2-10 ป้าย “กรุณาดับเครื่องยนต์”

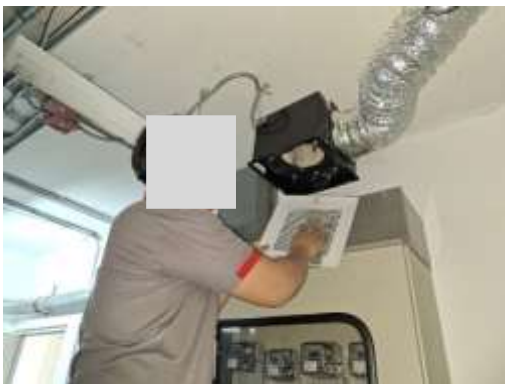
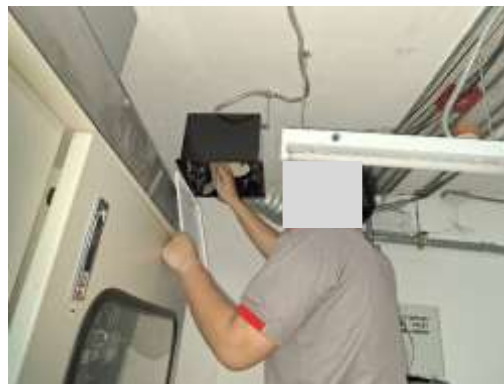
รูปที่ 2-11 เจ้าหน้าที่ดูแลรักษาระบบระบายอากาศ

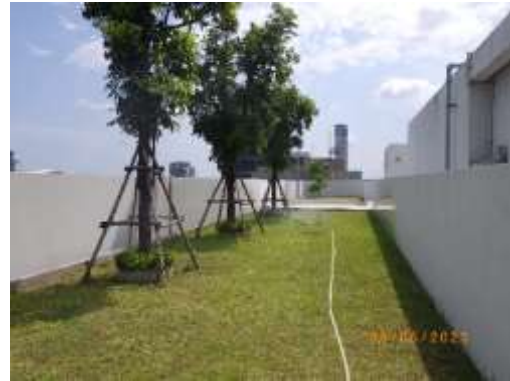
รูปที่ 2-12 (ต่อ) พื้นที่สีเขียวภายในโครงการ และการปลูกไม้หลายระดับความสูง

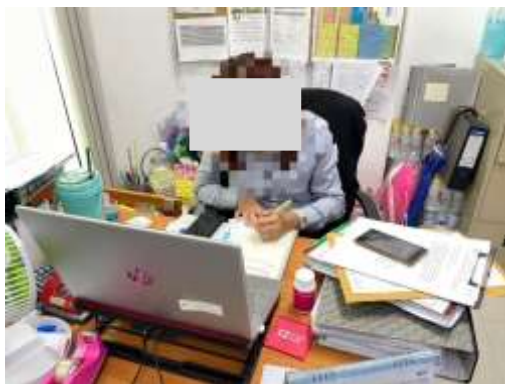
รูปที่ 2-13 เจ้าหน้าที่ประจำโครงการเพื่อดูแลรับเรื่อง  
ร้องเรียน

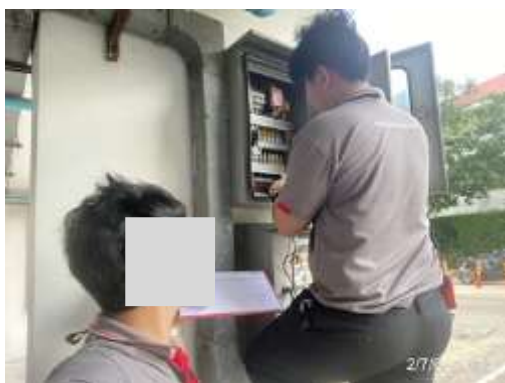
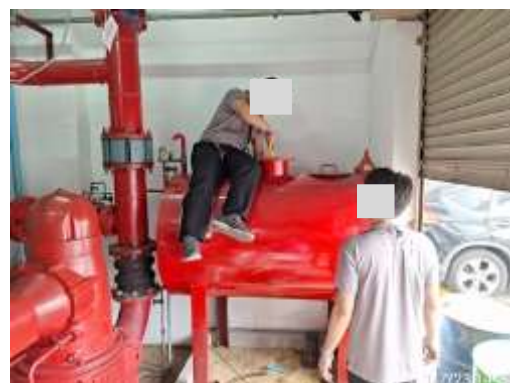
รูปที่ 2-15 เจ้าหน้าที่ตรวจสอบระบบต่าง ๆ ภายในโครงการ

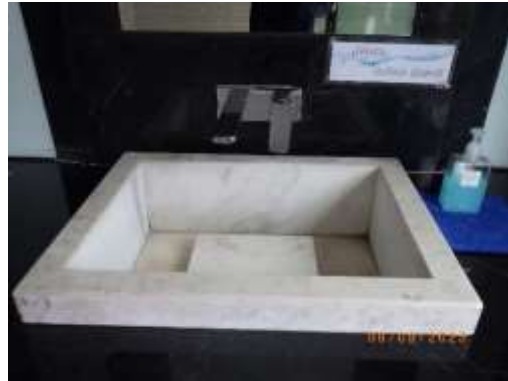
รูปที่ 2-17 ป้ายรณรงค์การใช้น้ำอย่างประหยัด

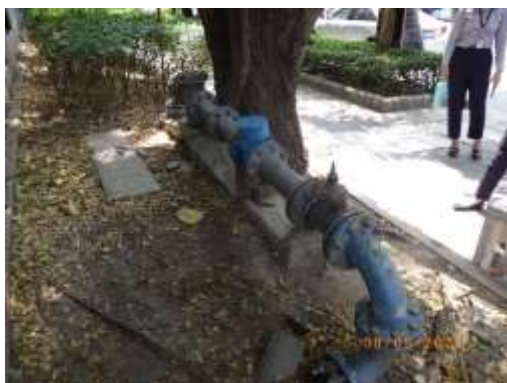
รูปที่ 2-21 วาล์วเพื่อปิด-เปิดรับน้ำประปาเข้าโครงการ

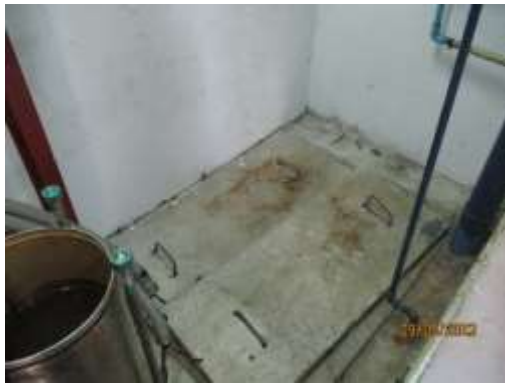
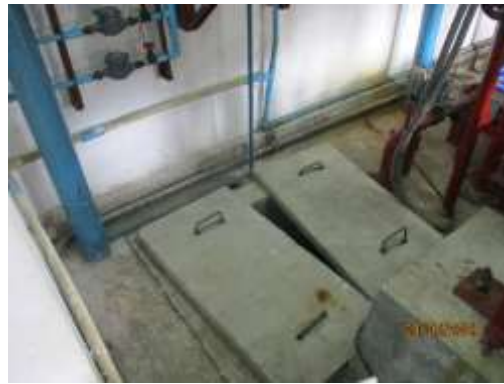
รูปที่ 2-23 ฝาล้างเก็บน้ำใต้ดินมี 2 ฝา/ถัง

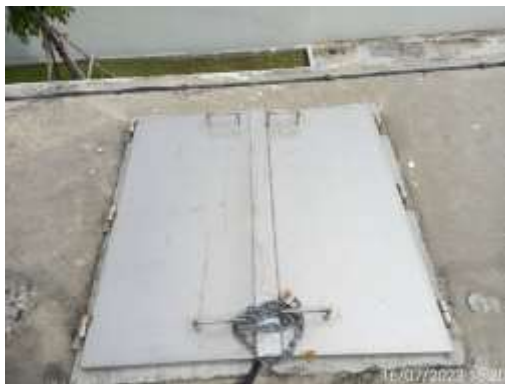
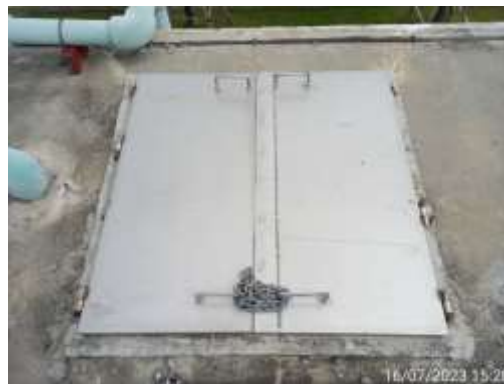
รูปที่ 2-24 ฝาล้างเก็บน้ำชั้นดาดฟ้ามี 2 ฝา/ถัง

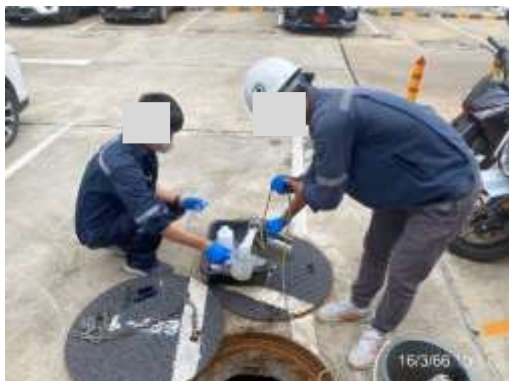
รูปที่ 2-26 การติดตามตรวจสอบคุณภาพน้ำทิ้งจากระบบบำบัดน้ำเสีย

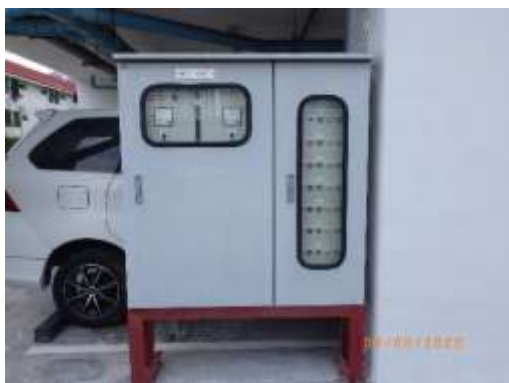
รูปที่ 2-27 แผงควบคุมและมิเตอร์ไฟฟ้า  
ที่ระบบบำบัดน้ำเสีย

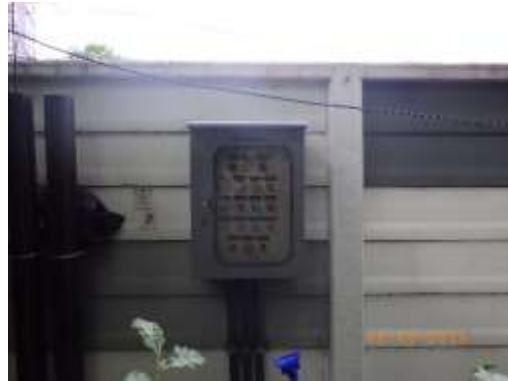
รูปที่ 2-30 ระบบสูบน้ำออกจากโครงการ

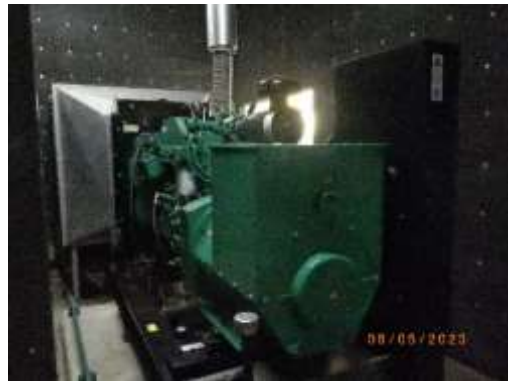
รูปที่ 2-31 ห้องเครื่องปั่นไฟฟ้า (Gen) ห้องหม้อแปลงไฟฟ้า

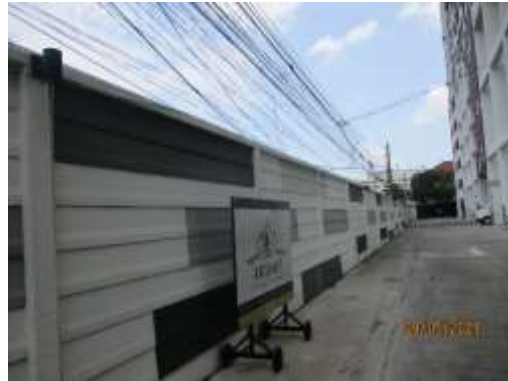
รูปที่ 2-34 กำแพง Retaining Wall ของโครงการ

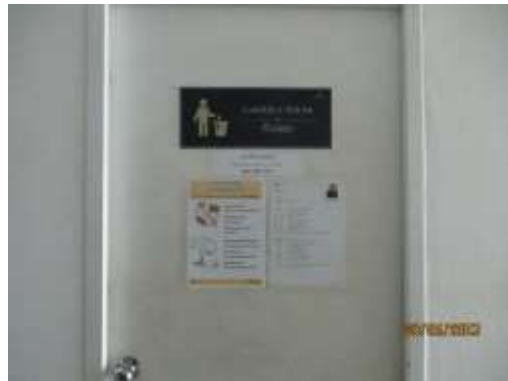
รูปที่ 2-36 ห้องพักมูลฝอยแต่ละชั้น

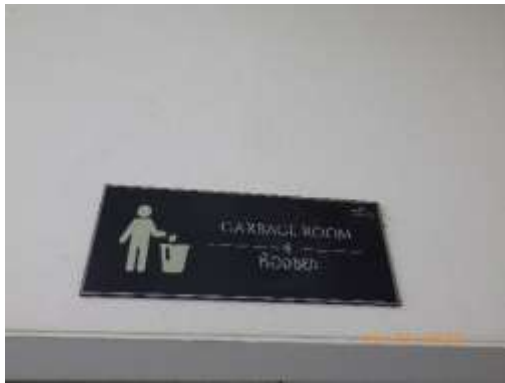
รูปที่ 2-38 ห้องพักมูลฝอยรวม และการแยกประเภทมูลฝอยที่รวบรวมไว้ในห้องพักมูลฝอยรวมของโครงการ

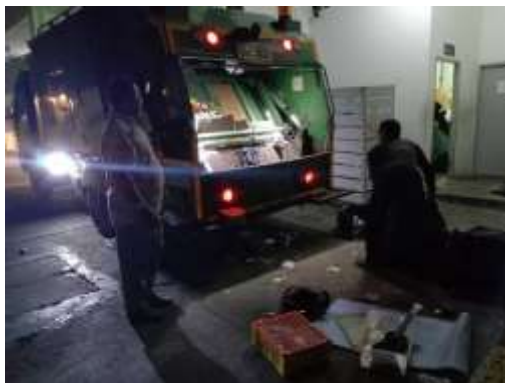
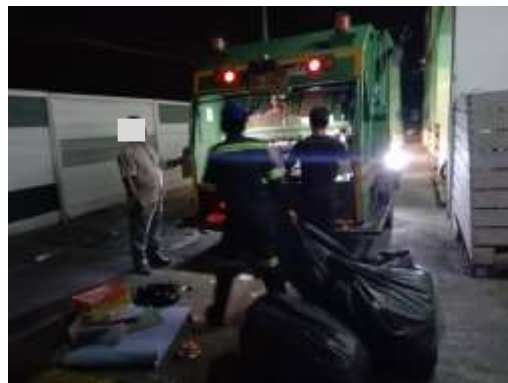
รูปที่ 2-39 เจ้าหน้าที่คอยอำนวยความสะดวกแก่พนักงานเก็บขนมูลฝอย

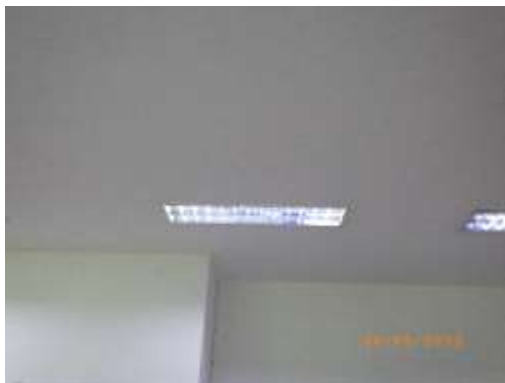
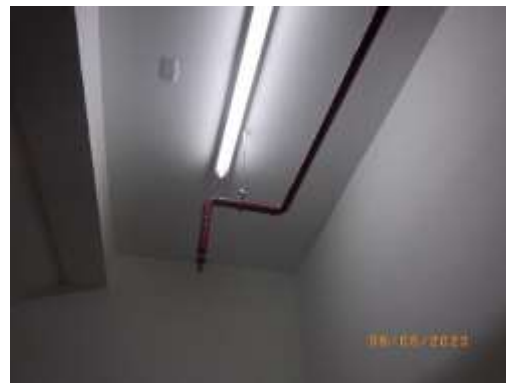
รูปที่ 2-42 หลอดไฟฟลูออเรสเซนต์, คอมแพ็คฟลูออเรสเซนต์ ในโครงการ

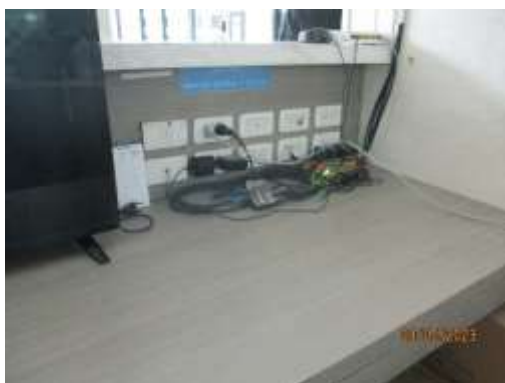
รูปที่ 2-43 สวิตช์เปิด-ปิดไฟในพื้นที่ส่วนกลางต่าง ๆ

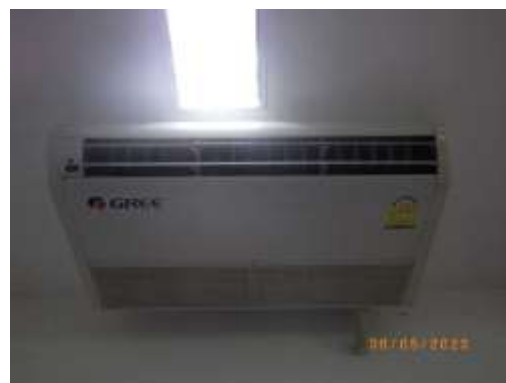
รูปที่ 2-44 การติดตั้งเครื่องใช้ไฟฟ้าประหยัดพลังงานในระบบสาธารณูปโภคส่วนกลาง

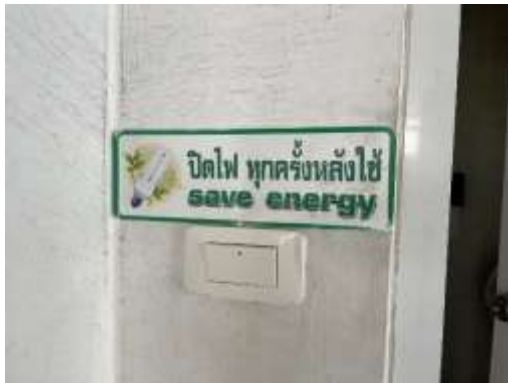
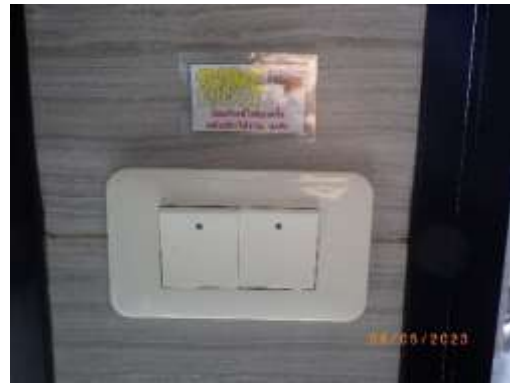
รูปที่ 2-45 ป้ายรณรงค์ประหยัดไฟ

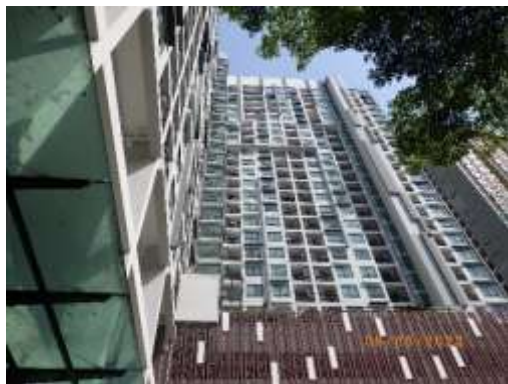
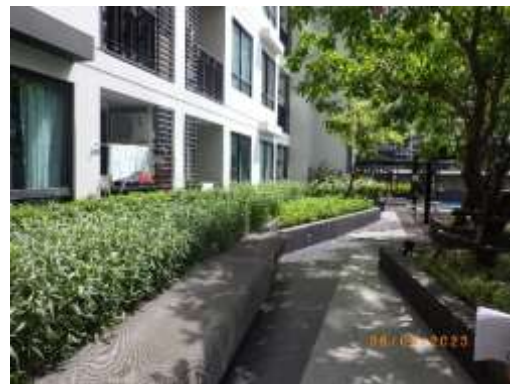
รูปที่ 2-46 ห้องพักทุกห้องมีหน้าต่างที่ติดต่อกับภายนอก

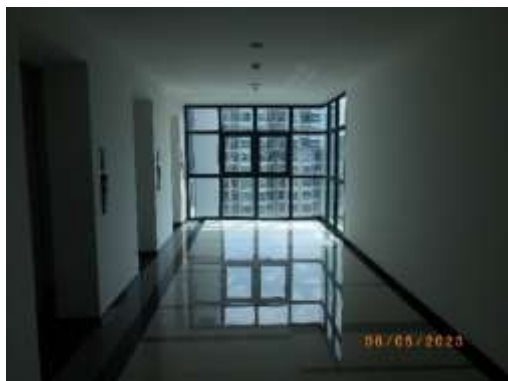
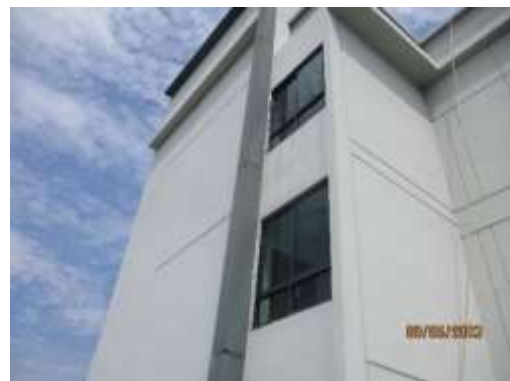
รูปที่ 2-47 หน้าต่างระบายอากาศบริเวณบันได

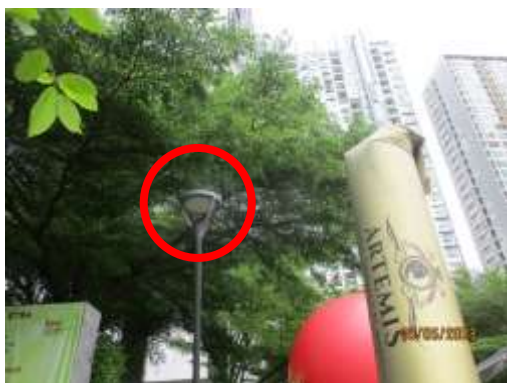
รูปที่ 2-49 ไฟส่องสว่างบริเวณด้านหน้าโครงการ

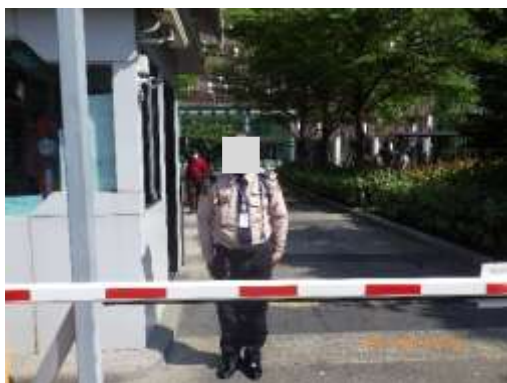
รูปที่ 2-51 เจ้าหน้าที่ประจำคอยดูแลอำนวยความสะดวก  
ในการจราจรบริเวณทางเข้า-ออก ด้านหน้าโครงการ

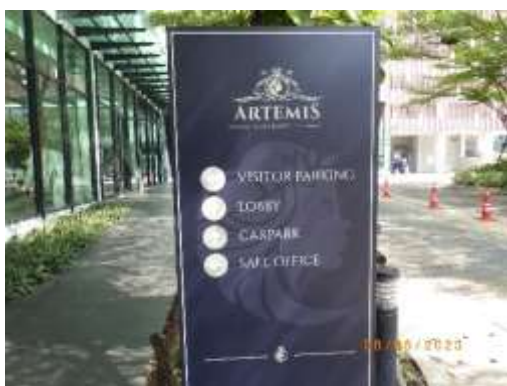
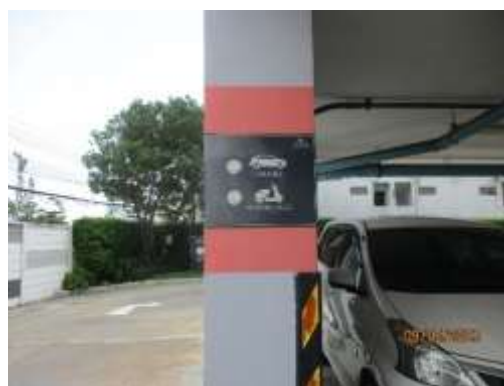
รูปที่ 2-53 ป้ายและสัญญาณจราจรบนพื้นทางและบริเวณต่าง ๆ ภายในโครงการ

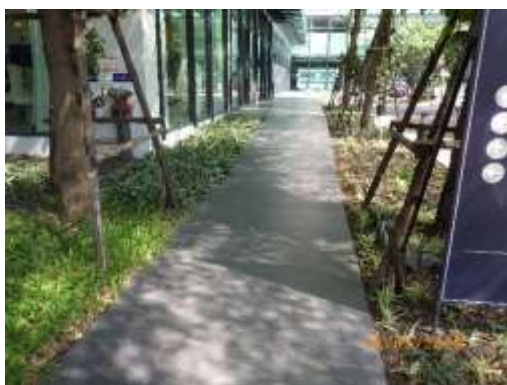
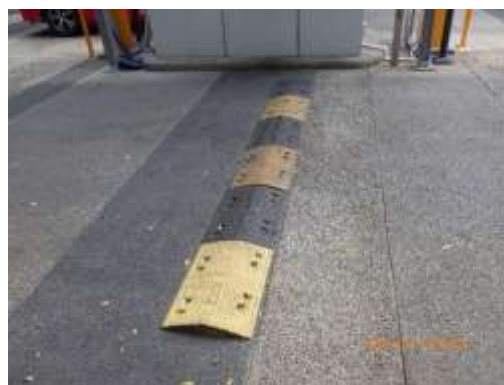
รูปที่ 2-54 ทางเดินเท้าจากด้านหน้าโครงการเข้าสู่ตัวอาคาร

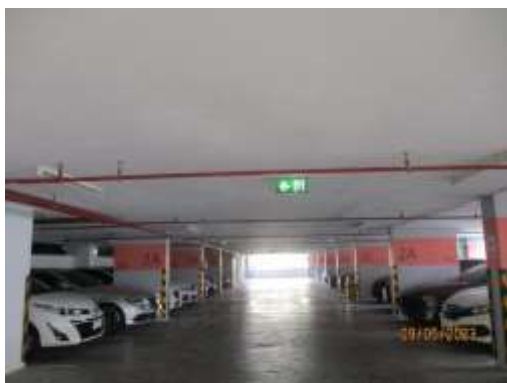
รูปที่ 2-57 ที่จอดรถ

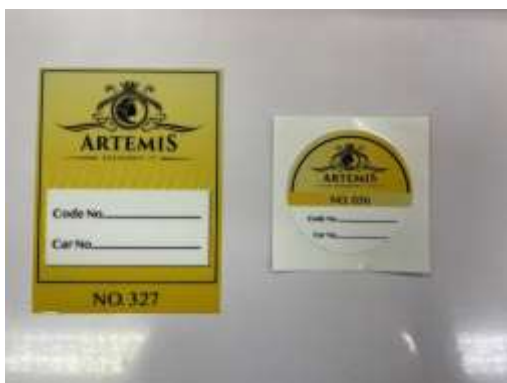
รูปที่ 2-58 สติกเกอร์ติดรถยนต์ของผู้พักอาศัยในโครงการ

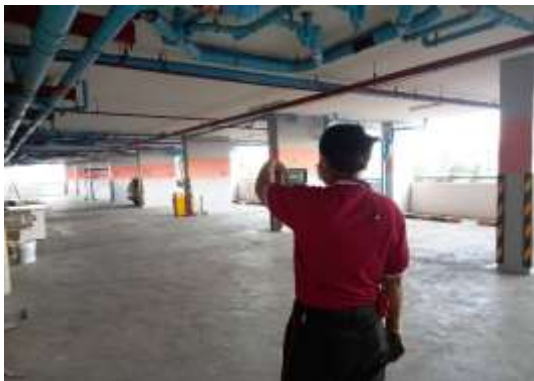
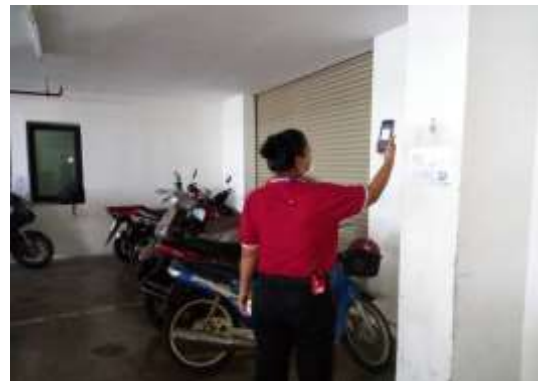
รูปที่ 2-61 เจ้าหน้าที่รักษาความปลอดภัยออกเดินตรวจความปลอดภัย

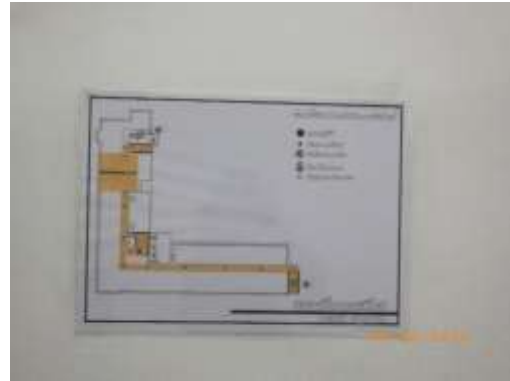
รูปที่ 2-63 ผังแสดงเส้นทางหนีไฟ

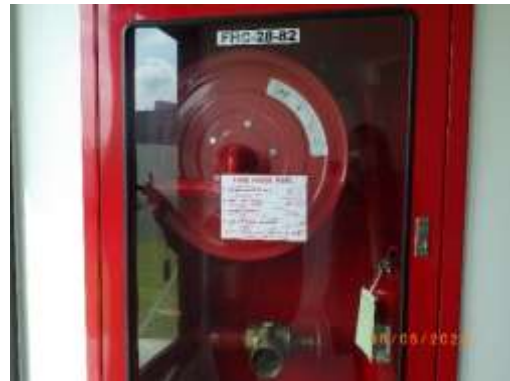
FHC

รูปที่ 2-64 ระบบป้องกันอัคคีภัย

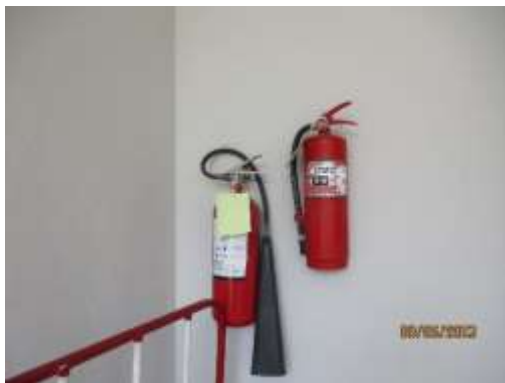
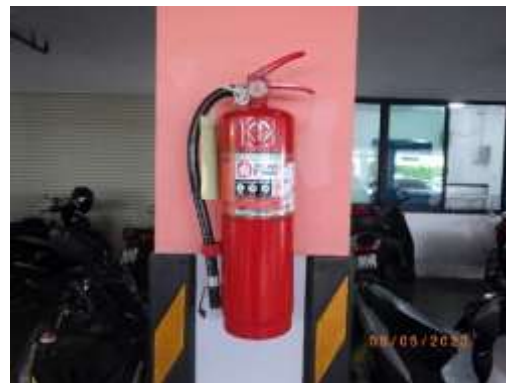
ลิฟท์ฉุกเฉิน

ถังดับเพลิงเคมีแบบแห้ง

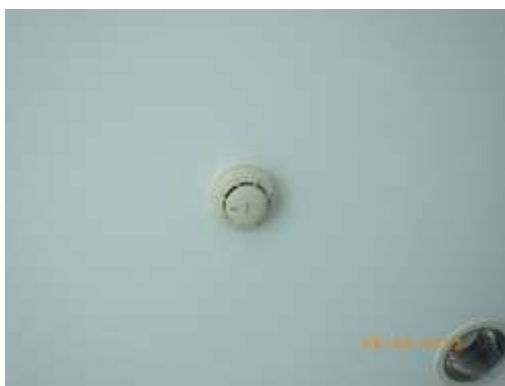
Smoke Detector

รูปที่ 2-64 (ต่อ) ระบบป้องกันอัคคีภัย

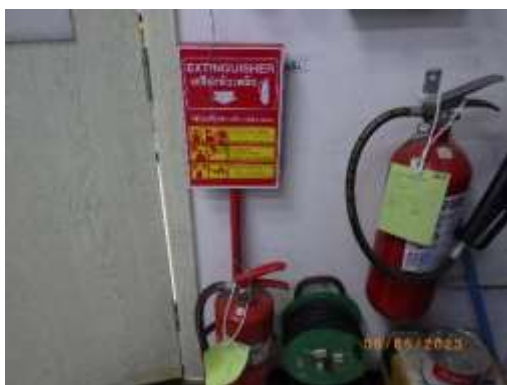
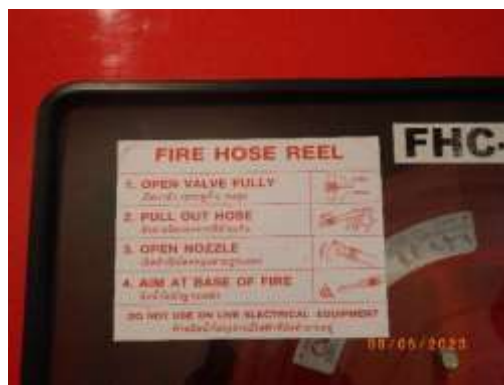
รูปที่ 2-66 ป้ายแนะนำการใช้อุปกรณ์

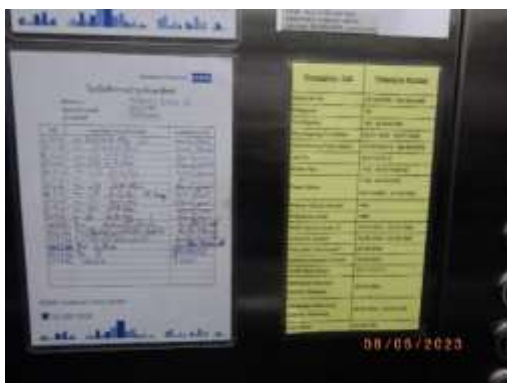
รูปที่ 2-67 หมายเลขโทรศัพท์ฉุกเฉิน

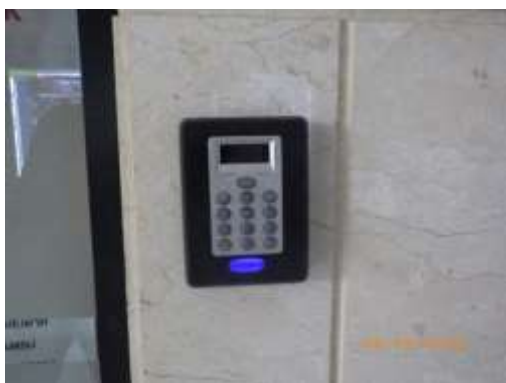
รูปที่ 2-71 ระบบคีย์การ์ดในโครงการเพื่อความปลอดภัยของผู้พักอาศัย

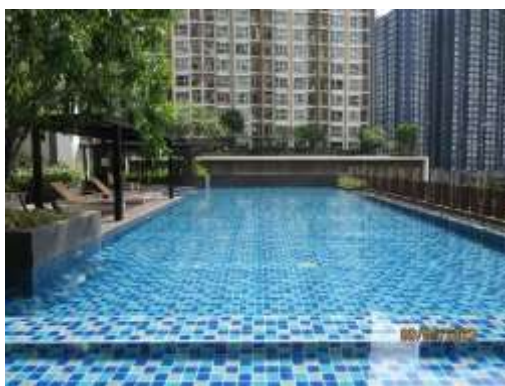
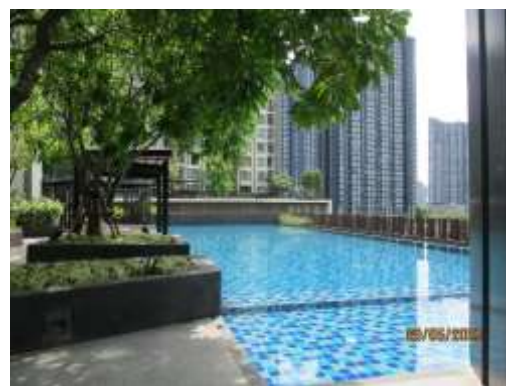
รูปที่ 2-74 สระว่ายน้ำภายในโครงการ

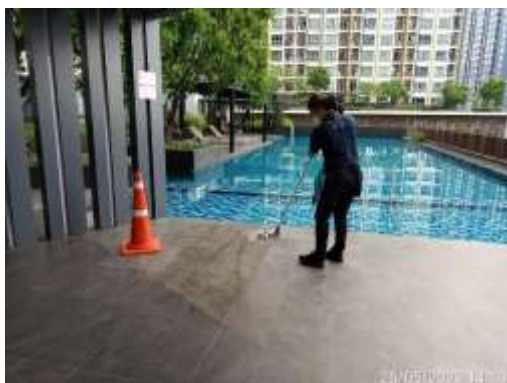
รูปที่ 2-76 แม่บ้านดูแลความเรียบร้อย บริเวณรอบสระว่ายน้ำ

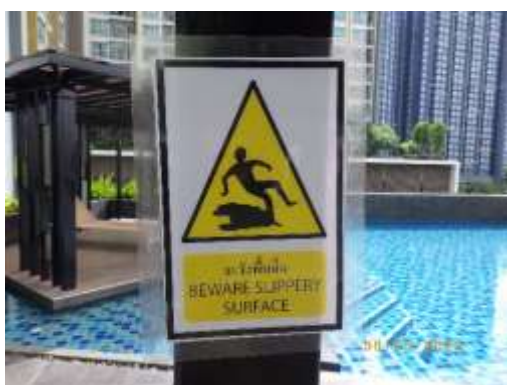
รูปที่ 2-77 ป้ายเตือนบริเวณสระว่ายน้ำ

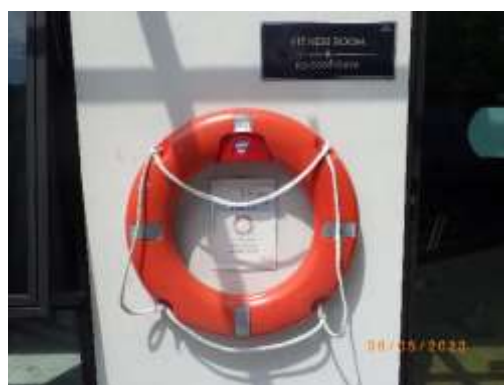
รูปที่ 2-78 ท่วงชูชีพ

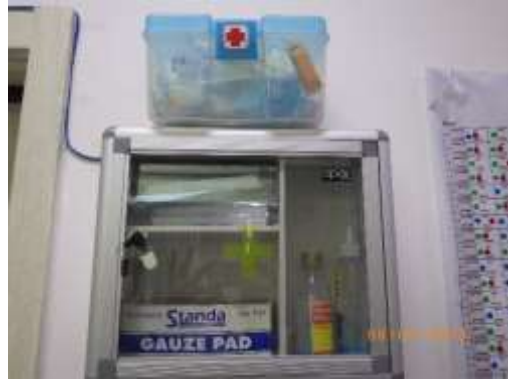
รูปที่ 2-80 ตู้ยาสามัญประจำบ้านที่ห้องสำนักงานโครงการ
