ผลการปฏิบัติตามมาตรการป้องกันและแก้ไขผลกระทบ สิ่งแวดล้อม

บทที่ 2

โครงการชิต์โฮม สี่แยกท่าพระ (ส่วนขยาย) เป็นย่านพาณิชยกรรมและที่พักอาศัย ประกอบด้วย กลุ่มอาคารขนาดใหญ่และอาคารสูงที่เป็นสำนักงาน อาคารพาณิชย์ อพาร์ทเมนต์ และอาคารชุดพักอาศัย ขนาดความสูง 23 ชั้น จำนวน 1 อาคาร โดยโครงการจะปลูกสร้างบนพื้นที่ดิน ขนาดพื้นที่รวม 3-2-35.5 ไร่ หรือ 5742 ตารางเมตร จึงเข้าข่ายที่จะต้องจัดทำรายงานตามกฎหมายดังกล่าว โดยเจ้าของโครงการได้ว่าจ้าง บริษัท แอร์เซฟ จำกัด ซึ่งเป็นนิติบุคคลขึ้นทะเบียนเป็นผู้มีใบอนุญาตในการจัดทำรายงานฯ เป็นผู้ศึกษาและจัดทำรายงานการวิเคราะห์ผลกระทบสิ่งแวดล้อมของโครงการ รวมไปถึงได้มีการนำเสนอรายงานฯ เข้าสู่กระบวนการพิจารณาของสำนักงานนโยบายและแผนทรัพยากรธรรมชาติและสิ่งแวดล้อม (สผ.) เป็นที่เรียบร้อยแล้วโดยผลการพิจารณารายงานของคณะกรรมการผู้ชำนาญการพิจารณารายงานฯ มีมติเห็นชอบรายงานฯ ตามหนังสือเลขที่ทส.1009.5/4245 ลงวันที่ 10 มิถุนายน พ.ศ.2552 ทั้งนี้ตามหนังสือฉบับดังกล่าวได้กำหนดให้ทางโครงการทำการติดตามตรวจสอบผลกระทบสิ่งแวดล้อมและรายงานผลการติดตามตรวจสอบผลกระทบสิ่งแวดล้อมเสนอต่อ สผ. และหน่วยงานที่เกี่ยวข้องเพื่อพิจารณาทุก 6 เดือน

ตารางที่ 2.2-1 มาตรการป้องกันและแก้ไขผลกระทบสิ่งแวดล้อมโครงการชิตโหม สี่แยกท่าพระ (ส่วนขยาย) (ระยะดำเนินการ)

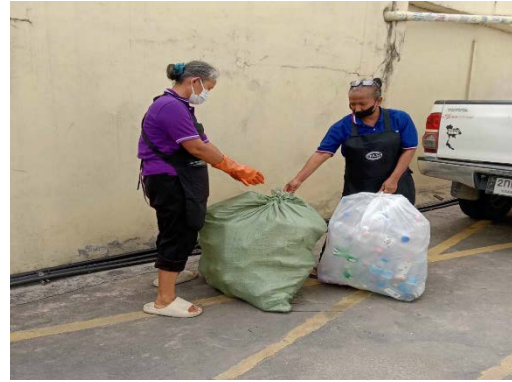
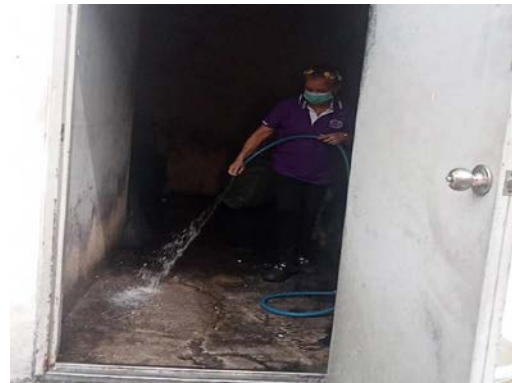
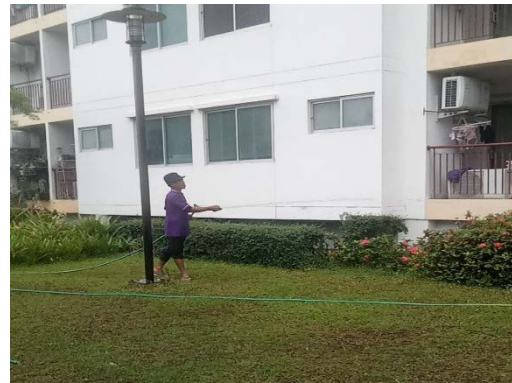
1.3 ทรัพยากรดินและการชะล้างพังทลายของดิน	-	-	-	-
1.4 คุณภาพอากาศ	- หมั่นดูแลรักษาความสะอาดบริเวณถนน พื้นที่ส่วนกลาง โดยทำการฉีดล้างเป็นประจำสม่ำเสมอ	✓ - ทางโครงการ ยกอำนาจหน้าที่ในการดูแลการทำความสะอาดภายในโครงการให้บริษัทรับทำความสะอาด ซึ่งเป็นบริษัทที่ให้บริการด้านการดูแลพื้นที่สวนโดยตรง มีความรู้ ความเชี่ยวชาญ รวมไปถึงอุปกรณ์ โดยในสัญญาการว่าจ้างมีขอบเขตงานที่สอดคล้องต่อมาตรการอย่างเรียบร้อยแล้ว	-	ภาพที่ 2.2-1 พนักงานดูแลพื้นที่โครงการ

1.5 ระดับเสียง	- ดูแลสภาพถนนและทางเดินรถภายในโครงการให้สะอาดและเรียบร้อยอยู่เสมอ	✓ - ทางโครงการ ยกอำนาจหน้าที่ในการดูแลการทำความสะอาดภายในโครงการให้บริษัทรับทำความสะอาด ซึ่งเป็นบริษัทที่ให้บริการด้านการดูแลพื้นที่สวนโดยตรง มีความรู้ ความเชี่ยวชาญ รวมไปถึงอุปกรณ์ โดยในสัญญาการว่าจ้างมีขอบเขตงานที่สอดคล้องต่อมาตรการอย่างเรียบร้อยแล้ว	-	ภาพที่ 2.2-1 พนักงานดูแลพื้นที่โครงการ

3.5 การจัดการขยะมูลฝอย (ต่อ)	- กำจัดให้เจ้าหน้าที่ (แม่บ้าน) ขนย้ายขยะมูลฝอยมายังห้องพักขยะรวมอย่างระมัดระวัง	✓ - โครงการมีพนักงานทำความสะอาดในการเก็บขนมูลฝอย อย่างระมัดระวัง	-	ภาพที่ 2.2-1 พนักงานดูแลพื้นที่โครงการ

- กำหนดให้มีการล้างทำความสะอาดห้องพักขยะมูลฝอยรวมเป็นประจำอย่างน้อยสัปดาห์ละ 1 ครั้ง	✓ - โครงการมีพนักงานทำความสะอาดในการล้างทำความสะอาดห้องพักมูลฝอยรวม เป็นประจำ	-	ภาพที่ 2.2-1 พนักงานดูแลพื้นที่โครงการ

4.2 สาธารณสุข - ด้านสุขภาพกาย	- ฉีดล้างทำความสะอาดถนนและทางวิ่งภายในโครงการอย่างสม่ำเสมอ	✓ - โครงการจัดให้มีพนักงานฉีดล้างทำความสะอาดถนน และทางวิ่งภายในโครงการ อย่างสม่ำเสมอ	-	ภาพที่ 2.2-1 พนักงานดูแลพื้นที่โครงการ

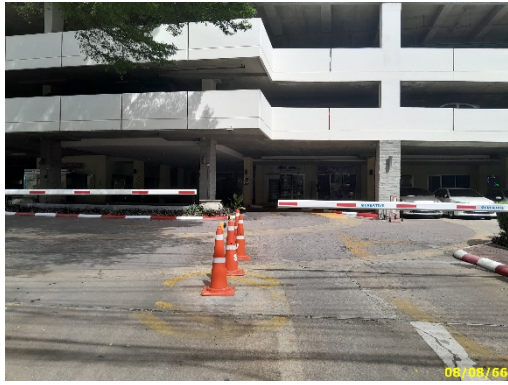
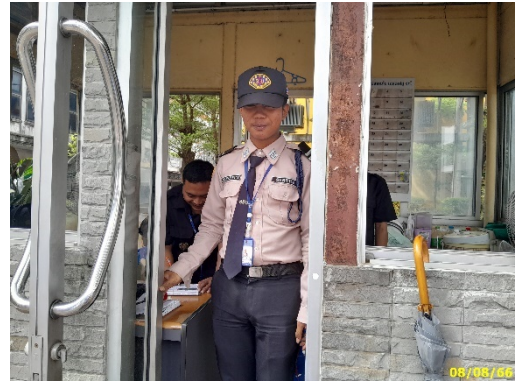
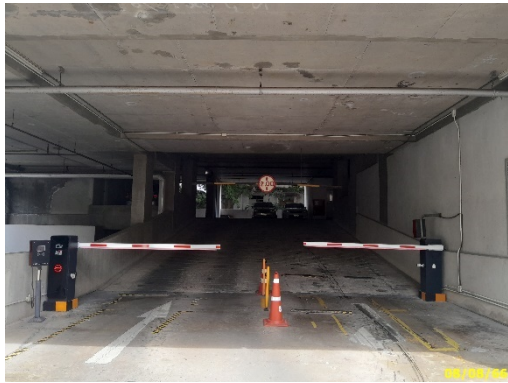
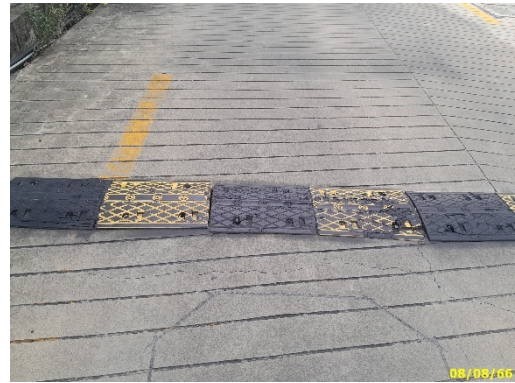
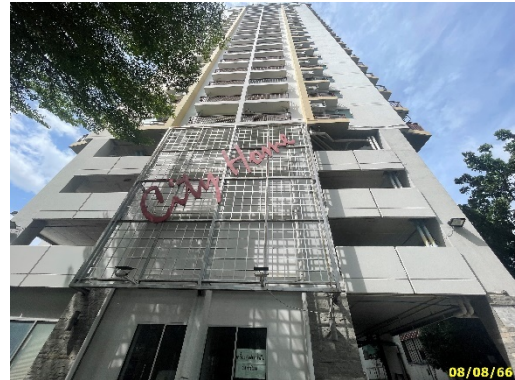
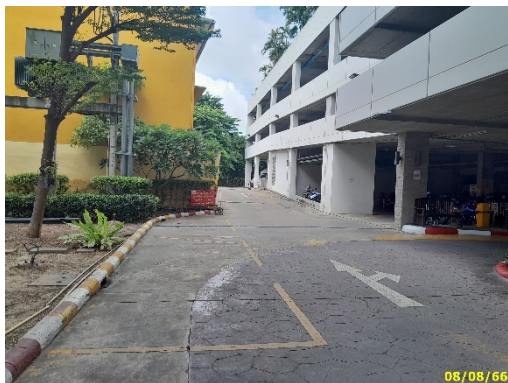
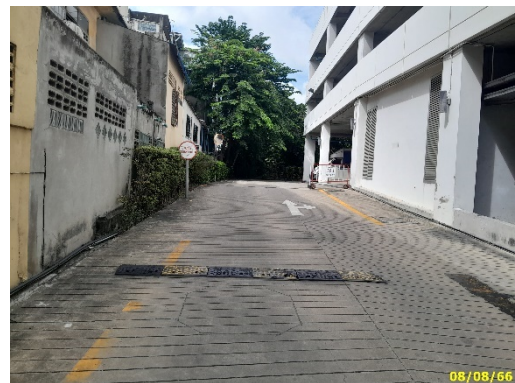
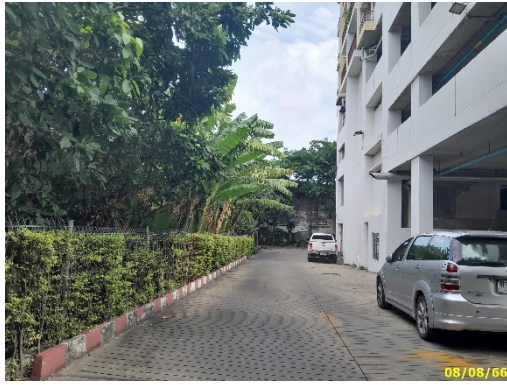
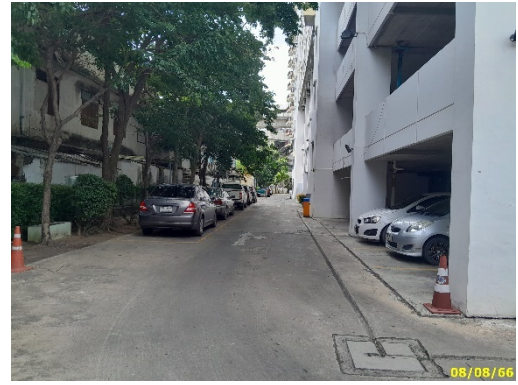
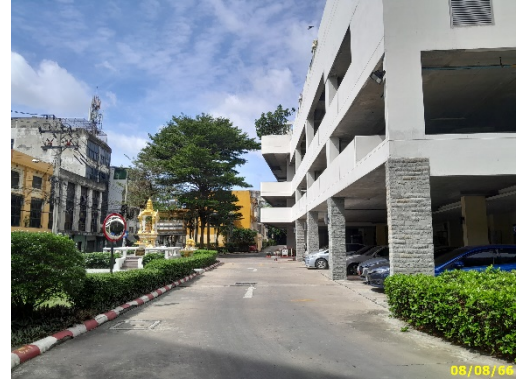
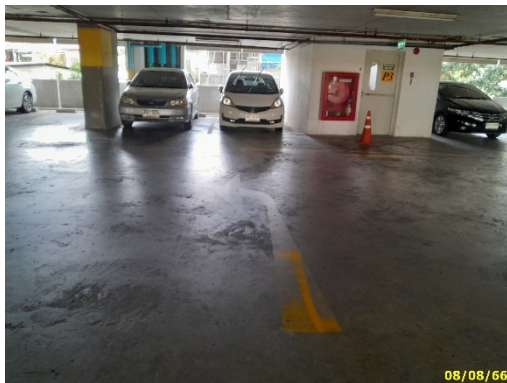
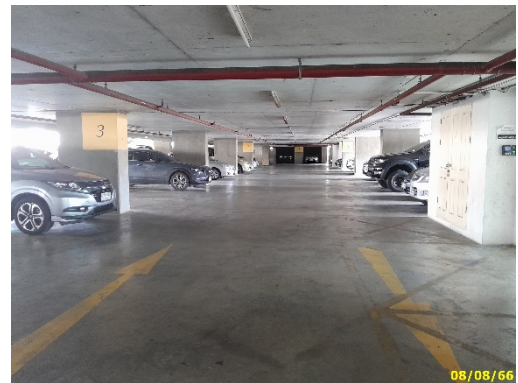
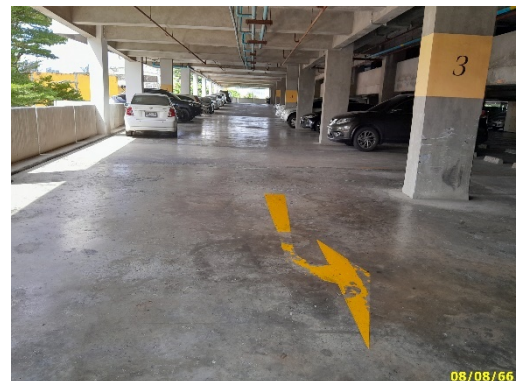
- จัดระบบการจราจรภายในโครงการให้ชัดเจน รวมถึงการควบคุมการปฏิบัติตามของผู้พักอาศัยภายในโครงการ	✓ - โครงการมีระบบการควบคุมการจราจรภายในโครงการ และกำหนดให้ผู้พักอาศัยปฏิบัติตามกฎระเบียบจราจร	-	ภาพที่ 2.2-2 การจราจร

- จัดให้มีเจ้าหน้าที่อำนวยความสะดวกในการจราจร บริเวณทางเข้า-ออกโครงการ	✓ - โครงการมีเจ้าหน้าที่รักษาความปลอดภัยในการดูแลการจราจรทั้งภายในและภายนอกโครงการ เรียบร้อยแล้ว	-	ภาพที่ 2.2-2 การจราจร ภาคผนวก ค-1 สัญญาจ้างรปภ.

3.2 การคมนาคม	การควบคุมการจราจรภายในโครงการ - จัดทำเครื่องหมายบนพื้นทางแสดง ทิศทางการจราจรเส้นแบ่งช่องทางการจราจร	✓ - พื้นทางโดยรอบโครงการมีการติดตั้งเครื่องหมายแสดงการจราจรอย่างชัดเจน เรียบร้อยแล้ว	-	ภาพที่ 2.2-2 การจราจร

- ใช้ Overhead Signal โดยเฉพาะบริเวณทางเข้า-ออกลานจอดรถ	✓ - โครงการมีการเปิดใช้ Overhead Signal บริเวณทางเข้า-ออก พื้นที่จอดรถ เป็นประจำ	-	ภาพที่ 2.2-2 การจราจร

- จัดให้มีเจ้าหน้าที่ควบคุมการจราจรบริเวณลานจอดรถและบริเวณทางแยก	✓ - โครงการมีเจ้าหน้าที่รักษาความปลอดภัยของโครงการในการดูแลทางด้านการจราจร บริเวณโดยรอบพื้นที่โครงการ อย่างสม่ำเสมอ	-	ภาพที่ 2.2-2 การจราจร

- การควบคุมการจราจรบริเวณทางเข้า-ออกที่เชื่อมต่อกับถนนสาธารณะ	✓ - โครงการมีเจ้าหน้าที่รักษาความปลอดภัยของโครงการในการดูแลทางด้านการจราจร บริเวณโดยรอบพื้นที่โครงการ อย่างสม่ำเสมอ	-	ภาพที่ 2.2-2 การจราจร

- พิจารณาใช้เครื่องควบคุมสัญญาณไฟเตือนบริเวณทางเข้า-ออก	✓ - โครงการมีติดตั้งระบบไมกัสนรยนต์ เพื่อควบคุมรถในการเข้า-ออกโครงการ บริเวณด้านหน้าโครงการ เรียบร้อยแล้ว	-	ภาพที่ 2.2-2 การจราจร

- ติดตั้งป้ายชื่อโครงการ ลูกศรแสดงทิศทางบริเวณทางเข้า-ออกโครงการที่สามารถเห็นได้ชัดเจน และในระยะทางพอสมควรที่จะชะลอรถได้ทันก่อนเข้าสู่โครงการได้อย่างปลอดภัย	✓ - โครงการมีการติดตั้งป้ายชื่อโครงการ และทิศทางการจราจรภายในพื้นที่โครงการ เรียบร้อยแล้ว	-	ภาพที่ 2.2-2 การจราจร

- จัดให้มีสัญญาณบริเวณจุดเข้า-ออกพื้นที่ โครงการเพื่อช่วยชะลอความเร็วของรถ ป้องกันอุบัติเหตุที่อาจเกิดขึ้นได้	✓ - ทางเข้า-ออก โครงการเป็นไม้กั้น เพื่อจอดสำหรับติดต่อสอบถามก่อนเข้าโครงการ โดยเจ้าหน้าที่รักษาความปลอดภัยจะคอยอำนวยความสะดวกเป็นประจำ ทั้งนี้ สำหรับสัญญาณความเร็วจะติดตั้งบริเวณทางเดินรรอบพื้นที่โครงการ	-	ภาพที่ 2.2-2 การจราจร

- ห้ามไม่ให้มีการจอดรถบริเวณทางเข้า-ออกของโครงการ เพื่อให้เกิดความคล่องตัวในการเดินทาง และไม่กีดขวางการจราจรของรถที่จะเข้าหรือออกจาก โครงการ	✓ - โครงการมีการทาสีเส้นขาว-แดง ในการห้ามไม่ให้จอดรถบริเวณทางเข้า-ออกโครงการ อย่างชัดเจน	-	ภาพที่ 2.2-2 การจราจร

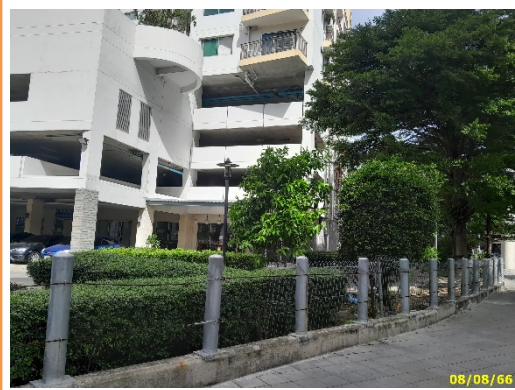
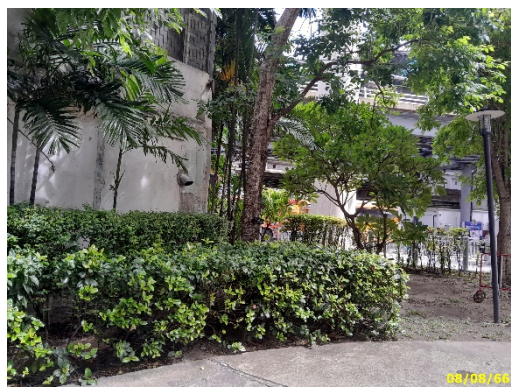
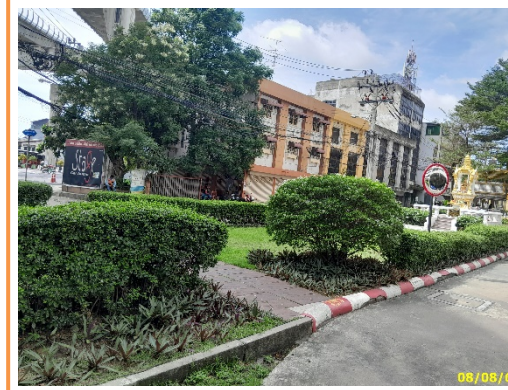
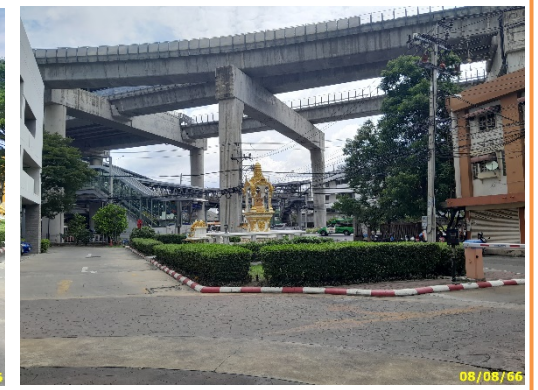
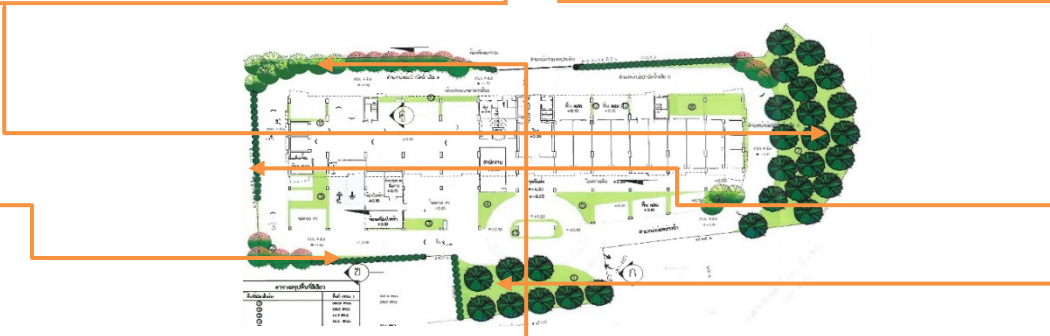
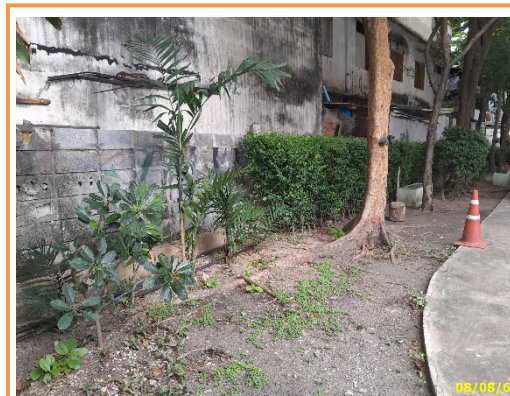
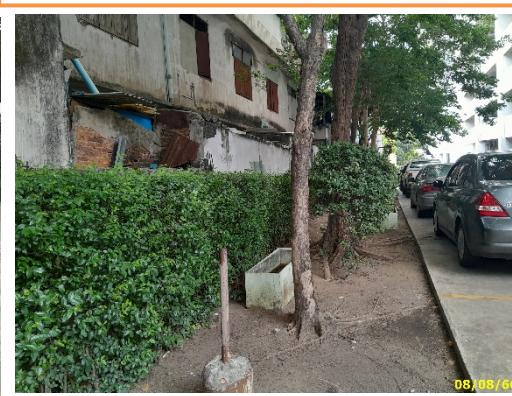
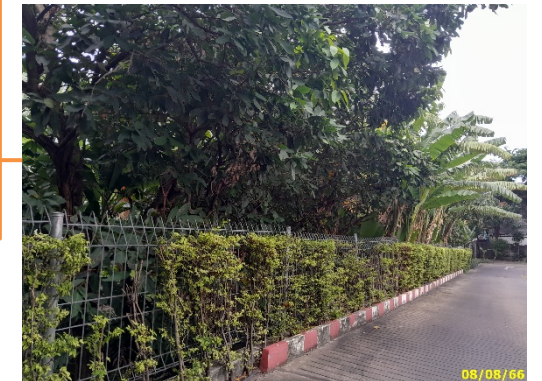
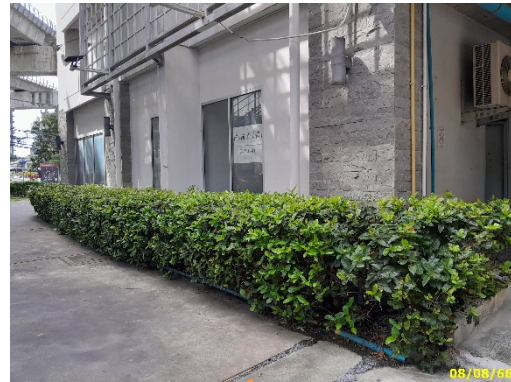
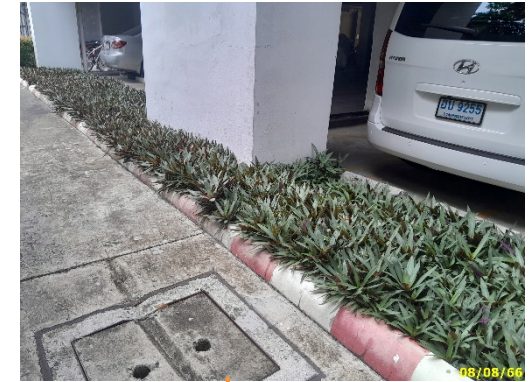
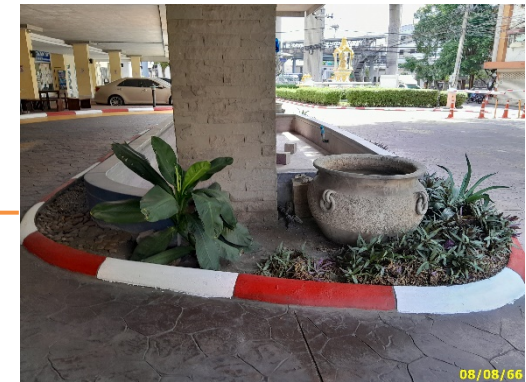
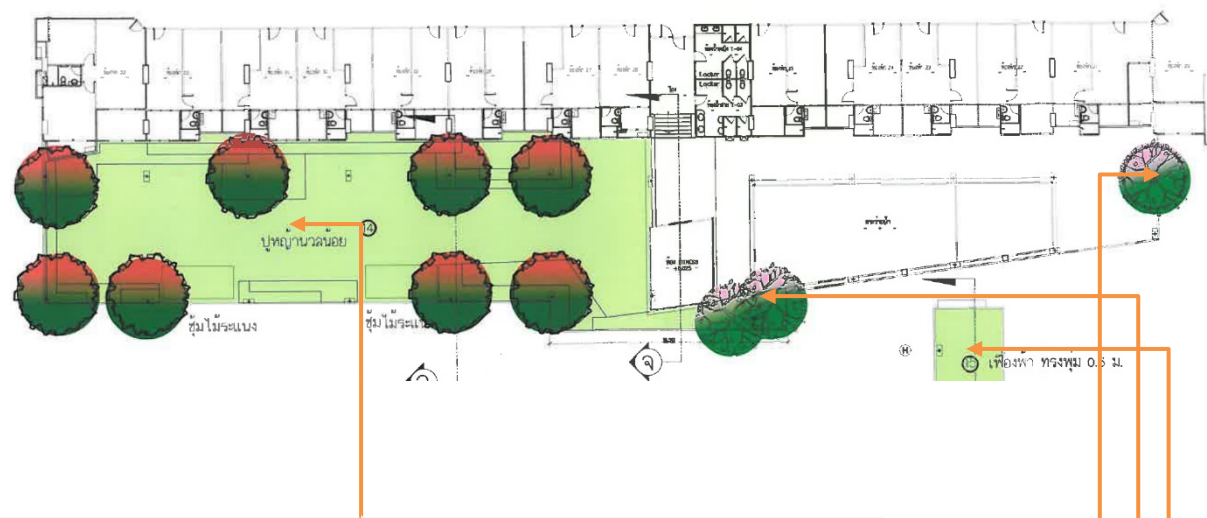
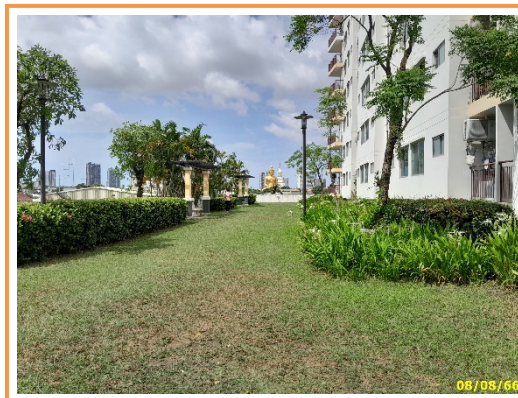
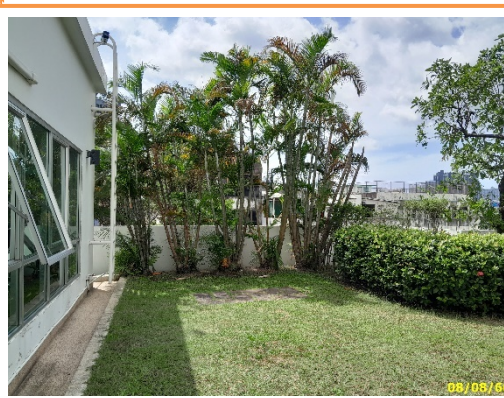
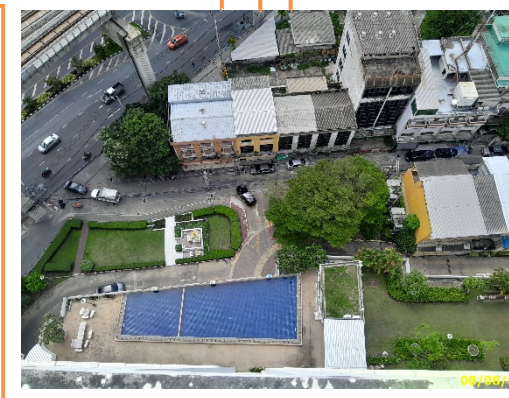
ชั้นล่าง
ภาพที่ 2.2-3 พื้นที่สีเขียว

1.4 คุณภาพอากาศ (ต่อ)	- จัดให้มีพื้นที่สีเขียวโดยรอบอาคารขนาด 1564.5 ตารางเมตร คิดเป็นร้อยละ 27.25 ของพื้นที่โครงการ นอกจากนี้ โครงการจะจัดให้มีพื้นที่สีเขียวบริเวณดาดฟ้าชั้น 5 และหลังคาพิตเนส เป็นพื้นที่ 1,128.1 ตารางเมตร โดยปลูกไม้ยืนต้นและไม้ดอกพื้นที่สีเขียวปลูกต้นไม้รวม 2,692.6 ตารางเมตร	✓ - โครงการมีการปลูกต้นไม้ตามมาตรการกำหนด บริเวณพื้นที่ชั้นล่างชั้น 5 และชั้นหลังคาพิตเนส เรียบร้อยแล้ว	-	ภาพที่ 2.2-3 พื้นที่สีเขียว

- จัดให้มีพื้นที่สีเขียวภายในโครงการ เพื่อช่วยในการลดการฟุ้งกระจายของฝุ่น ละออง และช่วยลดซับมลพิษที่เกิดจากยานพาหนะที่เข้า-ออกโครงการ	✓ - โครงการจัดให้มีพื้นที่สีเขียวภายในโครงการ เพื่อช่วยลดการฟุ้งกระจายของฝุ่น และลดมลพิษที่เกิดขึ้นบริเวณทางเข้า-ออก	-	ภาพที่ 2.2-3 พื้นที่เขียว

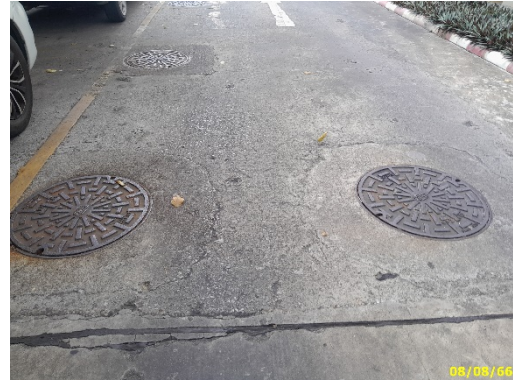
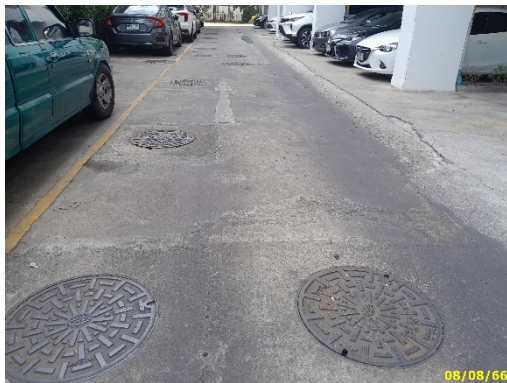
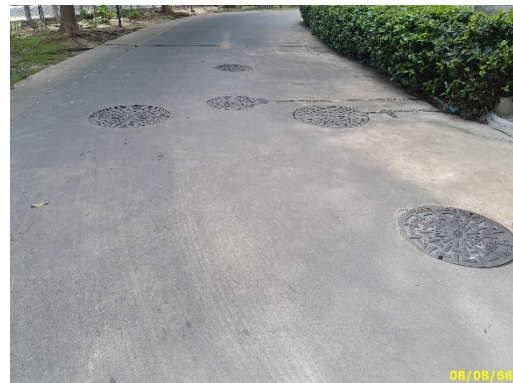
1.6 คุณภาพน้ำ	- จัดให้มีระบบบำบัดน้ำเสียรวมประเภท แอททิเวเตดสลัดจ์แบบยืดเวลาเดิม อากาศ (Extended Aeration Activated Sludge) คิดค่าบีโอดี เข้าระบบ 250 มก./ลิตร ดังนั้น ระบบบำบัดน้ำเสียจึงมีขนาด และประสิทธิภาพที่จะรองรับน้ำเสียจากกิจกรรมต่างๆ ของโครงการได้อย่างเพียงพอ โดยน้ำทิ้งที่ออกจากระบบจะมีค่า BOD ไม่เกิน 20 มก./ลิตร ซึ่งเป็นไปตามมาตรฐานที่กฎหมายกำหนด โดยติดตั้งอยู่ใต้ถนนทางวิ่งภายในโครงการบริเวณด้านทิศตะวันตกและทิศเหนือของพื้นที่โครงการ	✓ - โครงการมีการออกแบบก่อสร้างระบบบำบัดน้ำเสียรวม ประเภท แอททิเวเตดสลัดจ์ แบบยืดเวลาเดิม (Extended Aeration Activated Sludge) จำนวน 1 ชุด บริเวณด้านทิศตะวันตกและทิศเหนือของพื้นที่โครงการ เรียบร้อยแล้ว	-	ภาพที่ 2.2-4 ระบบบำบัดน้ำเสีย

3.7 การบำบัดน้ำเสีย	- ติดตั้งระบบบำบัดน้ำเสียรวมของโครงการเป็นระบบบำบัดน้ำเสียประเภทแอกทีฟเวเต็ดสลัดจ์แบบยืดเวลาเติมอากาศ (Extended Aeration Activated Sludge) โดยติดตั้งไว้บริเวณชั้นใต้ดินของอาคาร ออกแบบให้สามารถรองรับน้ำเสียได้ในปริมาณ 450 ลบ.ม./วัน คิดค่าความสกปรก (BOD) ของน้ำเสียที่เข้าระบบ เท่ากับ 250 มก./ลิตร คือ ออกแบบให้มีความสามารถในการรองรับอัตราภาระบีโอดีได้เท่ากับ 112.5 กก./วัน ดังนั้น ระบบบำบัดน้ำเสีย จึงมีขนาดและประสิทธิภาพที่จะรองรับ น้ำเสียจากกิจกรรมต่างๆ ของโครงการที่ จะเกิดขึ้นจริงจากการประเมินซึ่งจะมีปริมาณ 450 ลบ.ม./วัน ค่าบีโอดีน้ำเสียเข้าระบบเท่ากับ 250 มก./ลิตร คิดเป็น อัตราภาระบีโอดีเท่ากับ 104.75 มก./วัน ได้อย่างเพียงพอ โดยน้ำทิ้งที่ออกจาก ระบบจะต้องมีค่า BOD ไม่เกิน 20 มก./ ลิตร ซึ่งเป็นไปตามมาตรฐานที่กฎหมายกำหนดก่อนระบายลงสู่ท่อระบายน้ำสาธารณะริมถนนซอยรัชดาภิเษก 25 ต่อไป	✓	- โครงการมีการออกแบบก่อสร้างระบบบำบัดน้ำเสียรวม ประเภทแอกทีฟเวเต็ดสลัดจ์ แบบยืดเวลาเติม (Extended Aeration Activated Sludge) จำนวน 1 ชุด บริเวณด้านทิศตะวันตกและทิศเหนือของพื้นที่โครงการ เรียบร้อยแล้ว	-	ภาพที่ 2.2-4 ระบบบำบัดน้ำเสีย

- โรคฉี่หนู (ต่อ)	- จัดให้มีเจ้าหน้าที่ที่มีความรู้ ความชำนาญ ดูแลรักษาและควบคุมระบบบำบัดน้ำเสียให้ทำงานได้อย่างต่อเนื่องและมีประสิทธิภาพ	✓ - โครงการมีช่างประจำอาคารในการดูแลตรวจสอบระบบสาธารณูปโภคและสุขาภิบาลของโครงการทั้งหมด อย่างสม่ำเสมอ ทั้งนี้หากเกิดการชำรุดเสียหายของระบบดังกล่าวช่างประจำอาคารจะดำเนินการซ่อมแทนทันที	-	ภาพที่ 2.2-4 ระบบบำบัดน้ำเสีย

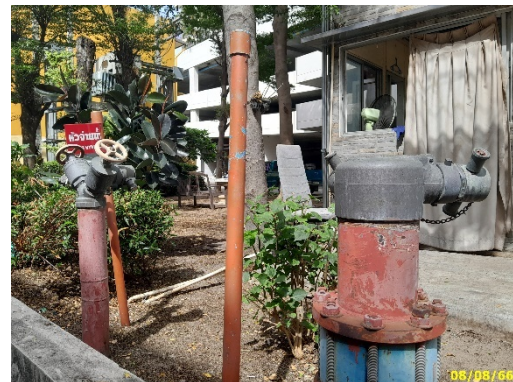
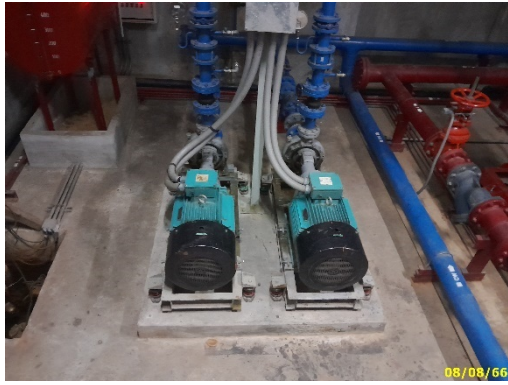
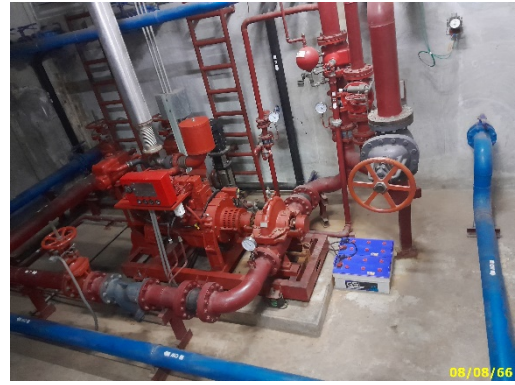
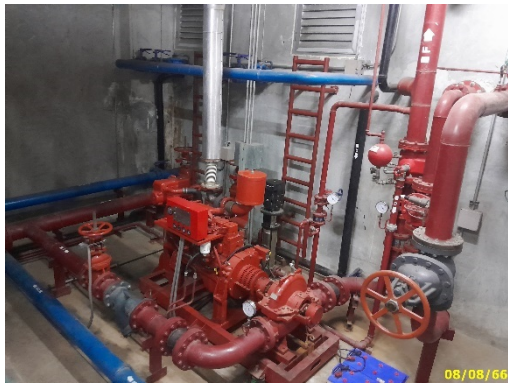
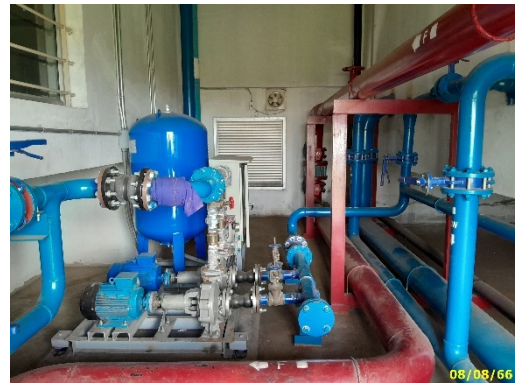
3.3 การใช้น้ำ	- จัดให้มีถังเก็บน้ำใต้ดิน 2 ถัง มีปริมาตร รวม 709 ลูกบาศก์เมตร และถังเก็บน้ำชั้นดาดฟ้า จำนวน 2 ถัง ปริมาตรรวม 63.76 ลูกบาศก์เมตร รวมความจุถังเก็บน้ำทั้งหมด 772.76 ลูกบาศก์เมตร โดยแบ่งเป็นน้ำสำรองเพื่อการอุปโภค-บริโภค 546.76 ลูกบาศก์เมตร สามารถสำรองน้ำใช้ได้นาน 1.23 วัน และน้ำสำรอง ดับเพลิง 126 ลูกบาศก์เมตร สามารถสำรองน้ำดับเพลิงได้ไม่น้อยกว่า 30 นาที	✓ - โครงการมีถังเก็บน้ำชั้นใต้ดิน จำนวน 2 ถัง และชั้นดาดฟ้า จำนวน 2 ถัง แบ่งเป็นน้ำสำรองเพื่อการอุปโภค-บริโภค และน้ำสำรองในการดับเพลิง เพื่อใช้อย่างเพียงพอ	-	ภาพที่ 2.2-5 ระบบน้ำใช้

3.3 การใช้น้ำ (ต่อ)	- กำหนดช่วงเวลาเปิด-ปิดปั๊มน้ำ โดยจะเปิดปั๊มน้ำให้สูบน้ำนอกช่วงเวลาเร่งด่วน ได้แก่ ในตอนเช้านอกเวลา 7.00-10.00 น. และตอนเย็นนอกเวลา 18.00-1.00 น.	✓	- โครงการมีระบบสูบน้ำภายในอาคาร ซึ่งทำหน้าที่สูบน้ำจากระบบถังสำรองน้ำ ไม่ดึงน้ำเข้ามาจากท่อประปาโดยตรง ควบคุมด้วยระบบอัตโนมัติ และกำหนดช่วงเวลาเปิด-ปิดปั๊มน้ำ ให้อยู่นอกช่วงเวลาเร่งด่วนที่ผู้พักอาศัยใกล้เคียงโครงการมีการใช้น้ำมากที่สุด	-	ภาพที่ 2.2-5 ระบบน้ำใช้

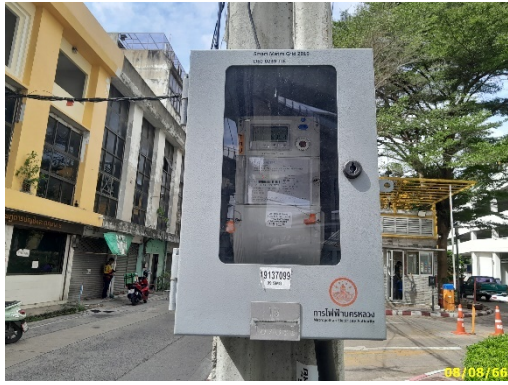
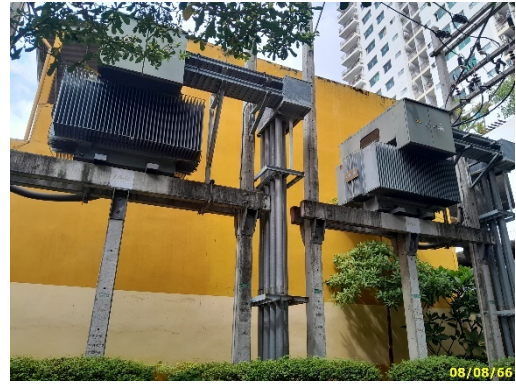
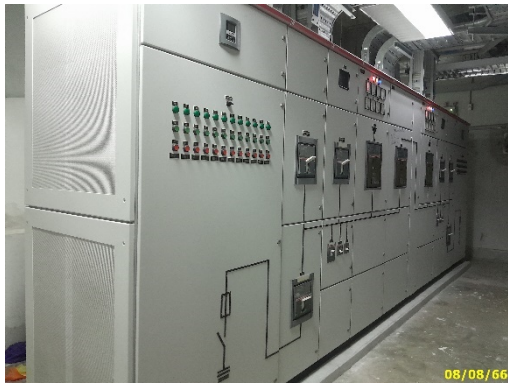
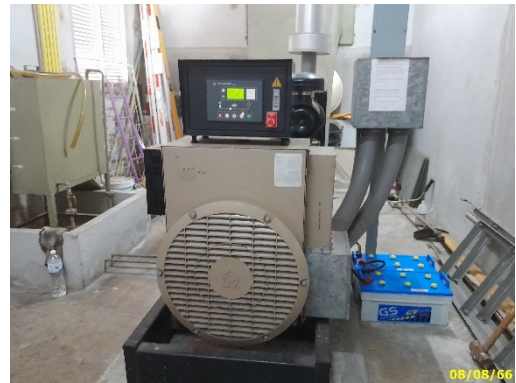
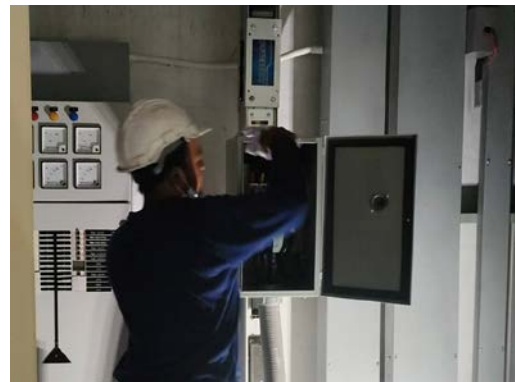
3.4 ไฟฟ้า	- ติดตั้งหม้อแปลงไฟฟ้าชนิด Dry type ขนาด 2,000 KVA และแผงจ่ายไฟฟ้า หลัก (main distribution board : MDB) แปลงไฟจาก 24 KV เป็น 240 V จำนวน 2 ชุด เพื่อจ่ายไปยัง Load ต่างๆ ในภาวะปกติ ซึ่งโครงการมีความต้องการใช้ไฟฟ้า ประมาณ 3,046.74 KVA	✓	- โครงการมีการติดตั้งหม้อแปลงไฟฟ้า ห้อง MDB และระบบไฟฟ้าฉุกเฉิน เพื่อจ่ายไฟฟ้าอย่างเพียงพอ พร้อมทั้งช่างประจำอาคารดูแลตรวจสอบอย่างสม่ำเสมอ	-	ภาพที่ 2.2-6 ระบบไฟฟ้า

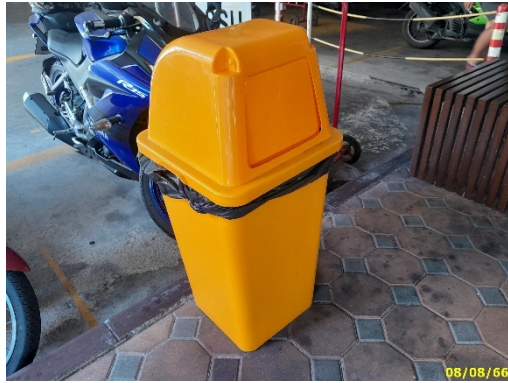
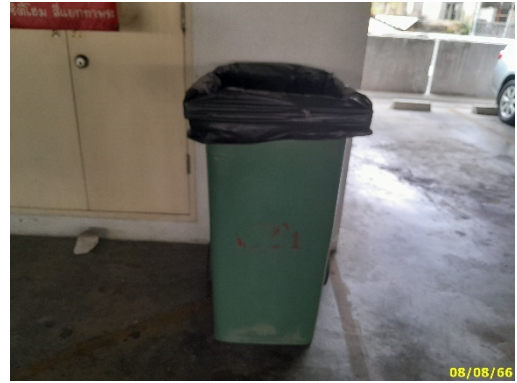
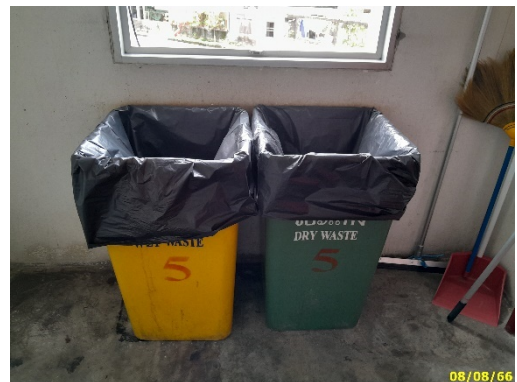
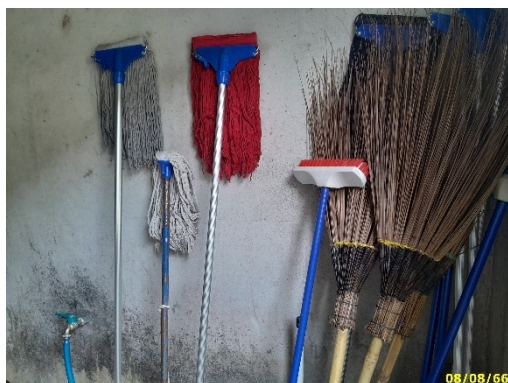
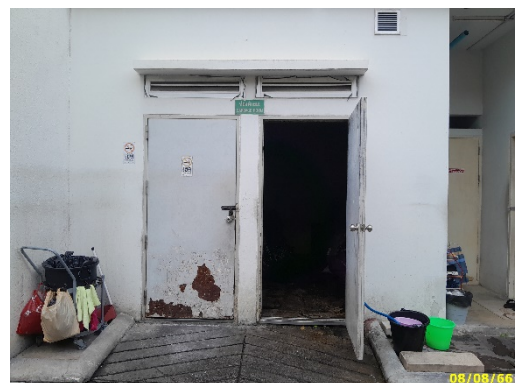
ภาพที่ 2.2-8 การจัดการมูลฝอย

3.5 การจัดการขยะมูลฝอย	- จัดให้มีห้องพักมูลฝอยในแต่ละชั้น โดยในแต่ละห้องจะจัดวางถังขยะขนาด 100 ลิตร สำหรับใส่ขยะแห้ง 3 ใบ ขยะเปียก 1 ใบ และขยะอันตราย 1 ใบ และแจ้งให้ผู้พักอาศัยนำขยะมาไว้ในห้อง	⊙	- โครงการมีห้องพักมูลฝอยประจำชั้น เรียบร้อยแล้ว โดยแบ่งเป็นถังขนาด 100 ลิตร เพื่อสำหรับใส่มูลฝอยแห้ง และเปียก อย่าง 1 ใบ แต่ยังไม่ถึงสำหรับมูลฝอยอันตราย แต่อย่างไร	ตารางที่ 4-2	ภาพที่ 2.2-8 ห้องพักมูลฝอย

- จัดเตรียมถังรองรับมูลฝอยขนาด 50 ลิตร จุดละ 2 ถัง สำหรับใส่ขยะมูลฝอยเปียก และขยะมูลฝอยแห้ง อย่างละ 1 ใบ สำหรับพื้นที่ส่วนกลางอื่นๆ เช่น ที่จอดรถ สระว่ายน้ำ พื้นที่สีเขียว เป็นต้น	✓	- โครงการมีถังรองรับมูลฝอย ขนาด 50 ลิตร จุดละ 1 ถัง สำหรับรองรับมูลฝอยแห้ง บริเวณพื้นที่ส่วนกลางเท่านั้น	-	ภาพที่ 2.2-8 ห้องพักมูลฝอย

- รวบรวมขยะมูลฝอยที่เกิดขึ้นในสุญญากาศ (ถุงดำ) มัดปิดปากถุงก่อนนำไปรวบรวมไว้ในห้องพักขยะมูลฝอยรวมของโครงการ ซึ่งภายในห้องพักขยะ แบ่งเป็นส่วนห้องพักขยะแห้งขนาด ความจุ 20.03 ลบ.ม. และห้องพักขยะเปียก ขนาดความจุ 5.13 ลบ.ม. คิดเป็นความจุรวมห้องพักขยะรวมเท่ากับ 25.16 ลบ.ม. สามารถรองรับขยะทั้งหมดได้นาน 3.02 วัน ทั้งนี้ โครงการจะประสานงานกับสำนักงานเขตบางกอกใหญ่ให้เป็นผู้เข้ามารับขยะมูลฝอยของโครงการไปกำจัด	✓ - พนักงานทำความสะอาดของโครงการทำหน้าที่ในการรวบรวมมูลฝอยประจำชั้นในสุญญากาศก่อนทำการขนย้ายไปยังห้องพักมูลฝอยรวม เพื่อรอรถจากสำนักงานเขตบางกอกใหญ่เข้ามาทำการเก็บขนย้ายไป	-	ภาพที่ 2.2-8 ห้องพักมูลฝอย

- ประสานงานอย่างใกล้ชิดกับสำนักงานเขตบางกอกใหญ่ในด้านความสามารถในการเก็บขนขยะมูลฝอยภายในโครงการ	✓ - โครงการทำการติดต่อประสานงาน เพื่อให้สำนักงานเขตบางกอกใหญ่เข้ามาทำการขนย้ายมูลฝอย เป็นประจำ	-	ภาพที่ 2.2-8 ห้องพักมูลฝอย

- จัดให้มีห้องพักมูลฝอยประจำชั้น และห้องพักมูลฝอยรวมที่มีประตูปิดมิดชิด เพื่อป้องกันการเกิดแหล่งเพาะพันธุ์สัตว์ พาหะนำโรค เช่น หนู แมลงวัน แมลงสาบ เป็นต้น	✓ - โครงการมีห้องพักมูลฝอยประจำชั้น และห้องพักมูลฝอยรวม โดยมีประตูปิดมิดชิด ซึ่งจะเปิดขณะพนักงานทำความสะอาดมาเก็บขนเท่านั้น	-	ภาพที่ 2.2-8 ห้องพักมูลฝอย

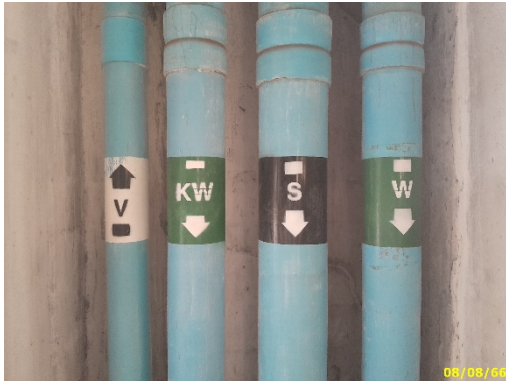
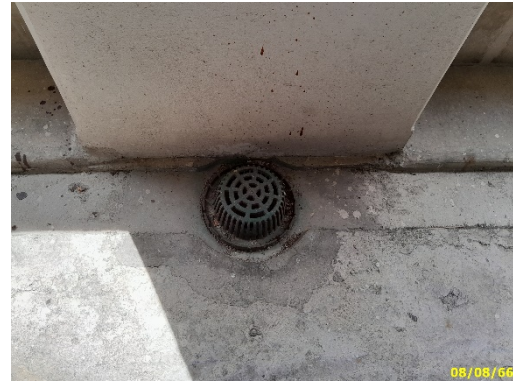
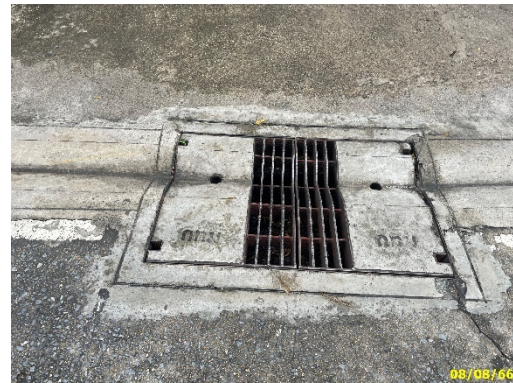
3.6 การระบายน้ำและป้องกันน้ำท่วม	- ติดตั้งตะแกรงดักขยะมูลฝอยในบ่อพักทางน้ำออก (บ่อพักน้ำทิ้ง)	✓ - โครงการมีการติดตั้งตะแกรงดักมูลฝอยในบ่อพักน้ำทางน้ำออก (บ่อพักน้ำทิ้ง) เรียบร้อยแล้ว	-	ภาพที่ 2.2-9 ระบบระบายน้ำ

- จัดให้มีบ่อหน่วงน้ำ จำนวน 1 บ่อ ขนาดความจุ 80 ลบ.ม. เพื่อควบคุมอัตราการระบายน้ำหลังการพัฒนามิให้มีการเปลี่ยนแปลงไปจากก่อนการพัฒนา	✓ - โครงการมีบ่อหน่วงน้ำ จำนวน 1 บ่อ พร้อมทั้งมีการติดตั้งเครื่องสูบน้ำแบบ Submersible Pump เพื่อระบายลงสู่ท่อระบายน้ำสาธารณะริมถนนซอยรัชดาภิเษก 25 ด้านหน้าโครงการ	-	ภาพที่ 2.2-9 ระบบระบายน้ำ

3.6 การระบายน้ำและป้องกันน้ำท่วม (ต่อ)	- หลังฝนหยุดตกจะใช้เครื่องสูบน้ำแบบ Submersible Pump ขนาด 500 ลิตร/นาที่ ความสามารถในการสูบน้ำมีความสูง 6 ม. จำนวน 2 ชุด ซึ่งอัตราสูบจะไม่เกินอัตราการระบายน้ำก่อนพัฒนา เพื่อระบายลงสู่ท่อระบายน้ำสาธารณะริมถนนซอยรัชดาภิเษก 25 ด้านหน้าโครงการ	✓	- โครงการมีบ่อหน่วงน้ำ จำนวน 1 บ่อ พร้อมทั้งมีการติดตั้งเครื่องสูบน้ำแบบ Submersible Pump เพื่อระบายลงสู่ท่อระบายน้ำสาธารณะริมถนนซอยรัชดาภิเษก 25 ด้านหน้าโครงการ	-	ภาพที่ 2.2-9 ระบบระบายน้ำ

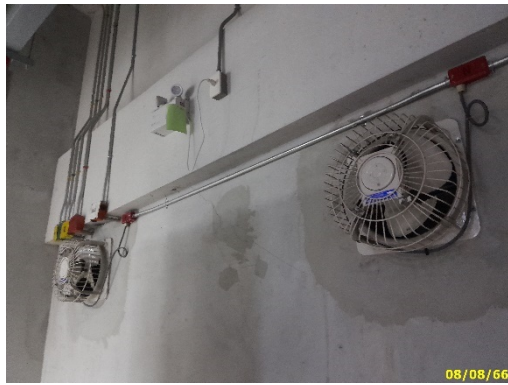
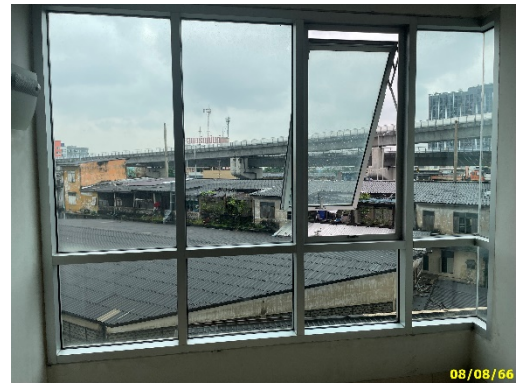
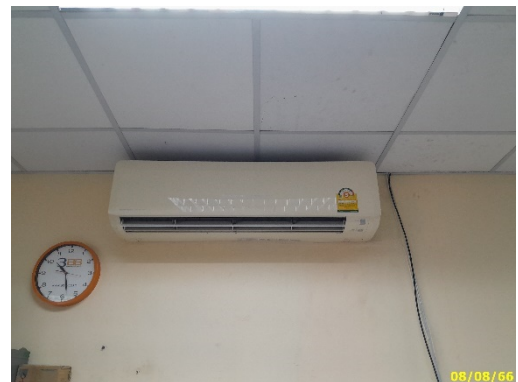
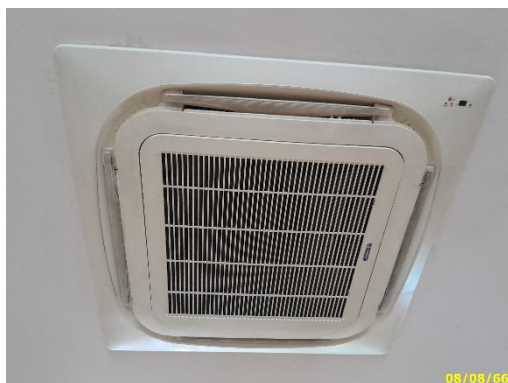
ภาพที่ 2.2-11 การระบายอากาศ

- ออกแบบอาคารให้มีช่องเปิดโล่ง เพื่อให้อากาศภายในอาคารถ่ายเทได้สะดวก	✓ - โครงการได้ออกแบบอาคารให้มีช่องเปิดโล่ง เพื่อให้อากาศภายในอาคารระบายอากาศได้ดี เรียบร้อยแล้ว	-	ภาพที่ 2.2-11 ระบบระบายอากาศ
