ผลการปฏิบัติตามมาตรการป้องกันและแก้ไขผลกระทบสิ่งแวดล้อม

ตารางที่ 2-1 สรุปผลการปฏิบัติตามมาตรการป้องกันและแก้ไขผลกระทบสิ่งแวดล้อม โครงการอาคารสำนักงานสูง 21 ชั้น บริษัท สิทธิผล 1919 จำกัด (ระยะดำเนินการ)
(ระหว่างเดือนมกราคม-มิถุนายน 2566)

**รูปแสดงผลการปฏิบัติตามมาตรการป้องกันและแก้ไขผลกระทบสิ่งแวดล้อม
และมาตรการติดตามตรวจสอบคุณภาพสิ่งแวดล้อม ฉบับที่ 1/2566**

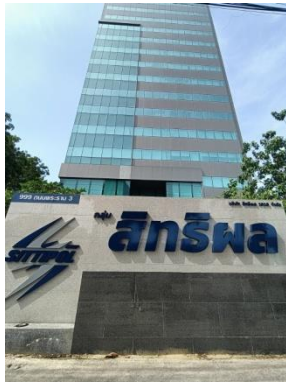
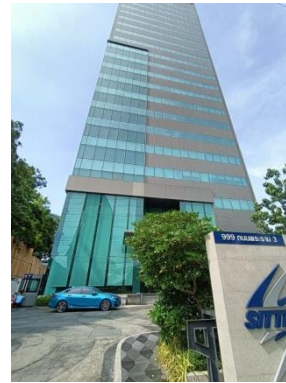
2. เลือกใช้กระจกภายนอกอาคารเป็นกระจกที่มีค่าความสะท้อนแสงไม่ เกินร้อยละ 30 ตามที่กำหนดในกฎกระทรวง ฉบับที่ 48 (พ.ศ.2540) เพื่อ ลดการสะท้อนของแสงแดด ไม่ให้ส่งผลกระทบต่อพื้นที่ข้างเคียง	- มีการเลือกใช้กระจกภายนอกอาคารเป็นกระจกที่มีค่าความสะท้อน แสงไม่เกินร้อยละ 30 ตามที่กำหนดในกฎกระทรวง ฉบับที่ 48 (พ.ศ. 2540) เพื่อลดการสะท้อนของแสงแดด ไม่ให้ส่งผลกระทบต่อพื้นที่ ข้างเคียง	-	รูปที่ 2-1

รูปที่ 2-1 ป้ายชื่อโครงการ และภายนอกอาคาร

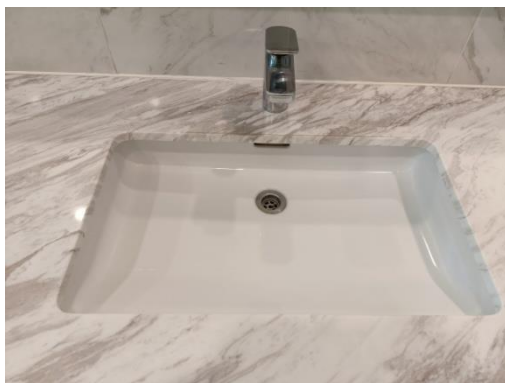
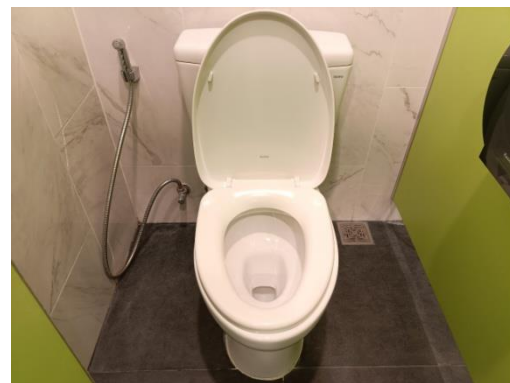
5. ในการออกแบบเลือกใช้สุขภัณฑ์ที่ประหยัดน้ำ หรืออุปกรณ์ที่มี ประสิทธิภาพสูงทั้งก๊อกประหยัดน้ำ ชักโครกและหัวฉีดประหยัดน้ำ	- มีการออกแบบเลือกใช้สุขภัณฑ์ที่ประหยัดน้ำ หรืออุปกรณ์ที่มี ประสิทธิภาพสูงทั้งก๊อกประหยัดน้ำ ชักโครกและหัวฉีดประหยัดน้ำ	-	รูปที่ 2-2

รูปที่ 2-2 ออกแบบเลือกใช้สุขภัณฑ์ที่ประหยัดน้ำ หรืออุปกรณ์ที่มีประสิทธิภาพสูงทั้งก๊อกประหยัดน้ำ
ชักโครกและหัวฉีดประหยัดน้ำ

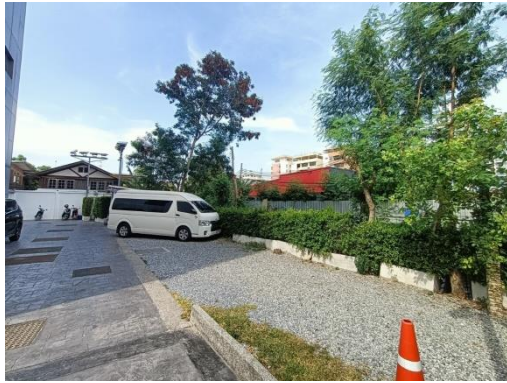
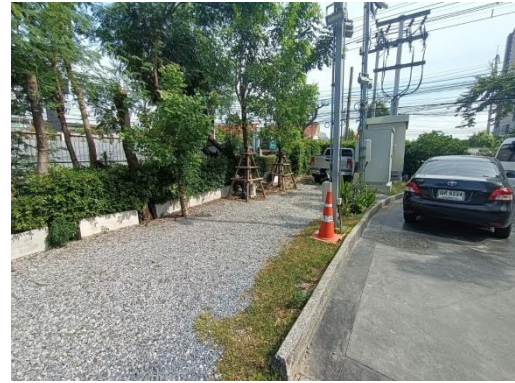
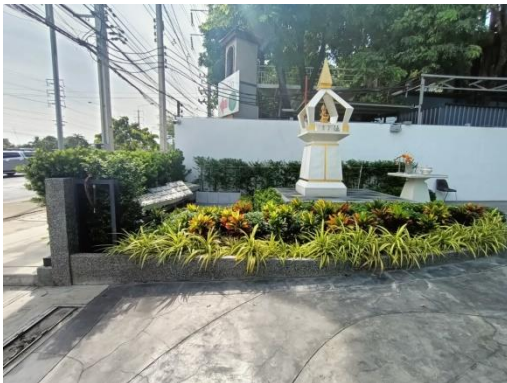
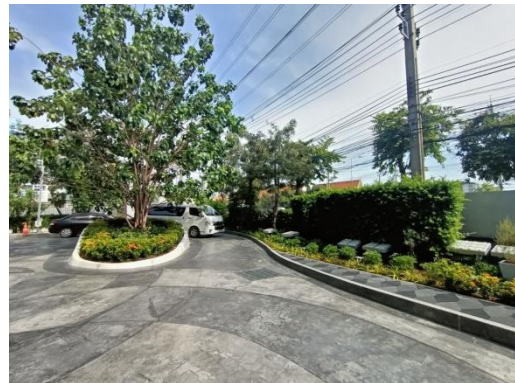
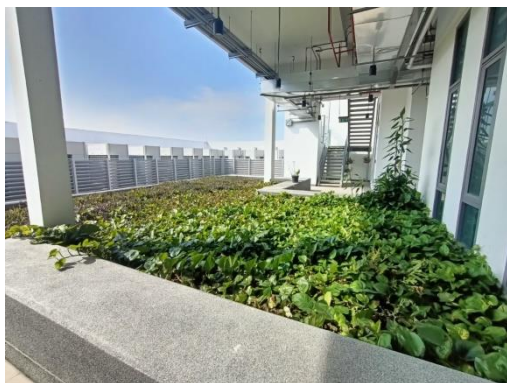
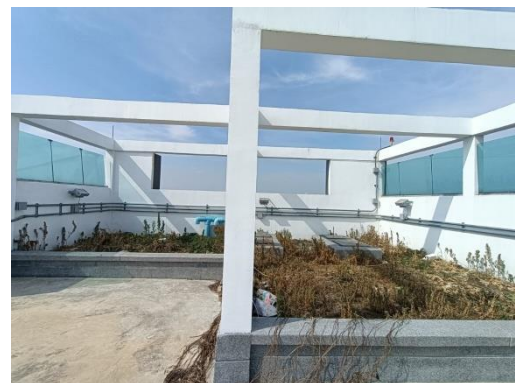
2. จัดให้มีเจ้าหน้าที่ดูแล บำรุง รักษาพื้นที่สีเขียวบริเวณต่าง ๆ ให้อยู่ในสภาพดีอยู่เสมอ	- มีเจ้าหน้าที่ดูแล บำรุง รักษาพื้นที่สีเขียวบริเวณต่าง ๆ ให้อยู่ในสภาพดีอยู่เสมอ	-	รูปที่ 2-11

3. จัดให้มีการปลูกไม้ยืนต้น ไม้พุ่ม ไม้คลุมดิน ภายในโครงการ โดยเฉพาะบริเวณแนวเขตที่ดินเพื่อให้พืชช่วยยึดหน้าดิน	- มีการปลูกไม้ยืนต้น ไม้พุ่ม ไม้คลุมดิน ภายในโครงการ โดยเฉพาะบริเวณแนวเขตที่ดินเพื่อให้พืชช่วยยึดหน้าดิน	-	รูปที่ 2-11

พื้นที่สีเขียวชั้น 1

พื้นที่สีเขียวชั้น 21

พื้นที่สีเขียวชั้นดาดฟ้า

รูปที่ 2-11 พื้นที่สีเขียวของโครงการ

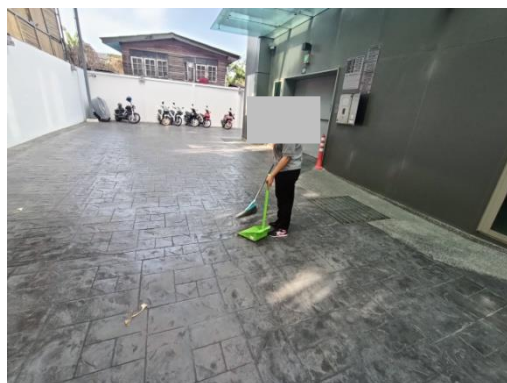
4. หมั่นดูแลรักษาความสะอาดพื้นถนนภายในโครงการสม่ำเสมอ เพื่อลด	- ทางโครงการจัดพนักงานดูแลรักษาความสะอาดพื้นถนนภายใน	-	รูปที่ 2-12

7. จัดให้มีพนักงานคอยดูแลทำความสะอาดภายหลังจากสำนักงานเขตยานนาวามาเก็บขนมูลฝอยไปแล้วในทุกวัน	- มีพนักงานคอยดูแลทำความสะอาดภายหลังจากสำนักงานเขตยานนาวามาเก็บขนมูลฝอยไปแล้วในทุกวัน	-	รูปที่ 2-12

รูปที่ 2-12 พนักงานทำความสะอาด

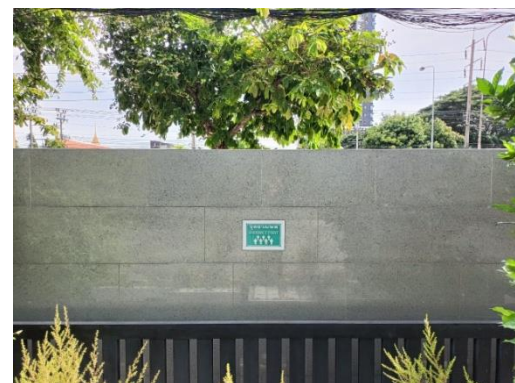
รูปที่ 2-13 พื้นที่จุดรวมพล

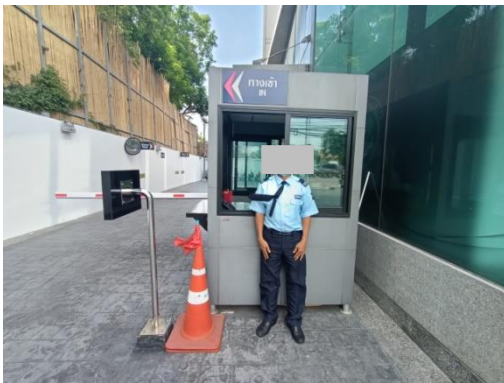
8) จัดให้มีพนักงานรักษาความปลอดภัยคอยอำนวยความสะดวกเรื่อง การสัญจรแก่ผู้ใช้รถของโครงการในช่วงเวลาที่มีการซ่อมบำรุงระบบ บำบัดน้ำเสีย	- มีพนักงานรักษาความปลอดภัยคอยอำนวยความสะดวกเรื่องการสัญจรแก่ผู้ใช้รถของโครงการในช่วงเวลาที่มีการซ่อมบำรุงระบบบำบัดน้ำเสีย	-	รูปที่ 2-14

รูปที่ 2-14 เจ้าหน้าที่รักษาความปลอดภัย

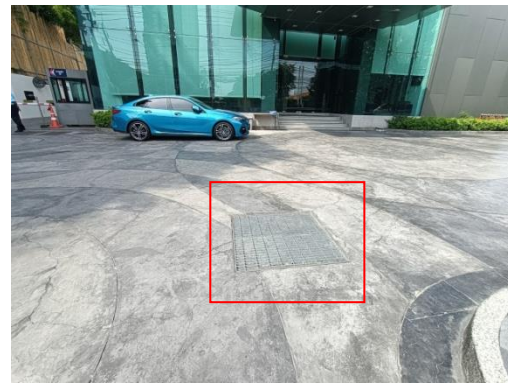
3. ติดตั้งตะแกรงดักขยะที่ Man Hole สุดท้าย ก่อนระบายน้ำลงสู่ท่อ ระบายน้ำสาธารณะ	- มีการติดตั้งตะแกรงดักขยะที่ Man Hole สุดท้าย ก่อนระบายน้ำลงสู่ ท่อระบายน้ำสาธารณะ	-	รูปที่ 2-15

รูปที่ 2-15 บ่อพักน้ำทิ้งติดตั้งตะแกรงดักขยะก่อนปล่อยสู่
สาธารณะ

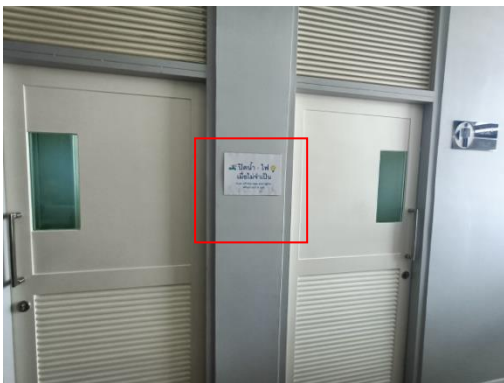
4. รมรงคิให้พนักงานของโครงการใช้น้ำอย่างประหยัดพร้อมทั้งจัดทำคู่มือ การใช้น้ำอย่างประหยัดให้กับพนักงานของโครงการ	- มีการรณรงค์ให้พนักงานของโครงการใช้น้ำอย่างประหยัด	-	รูปที่ 2-16

รูปที่ 2-16 ป้ายรณรงค์ประหยัดพลังงาน

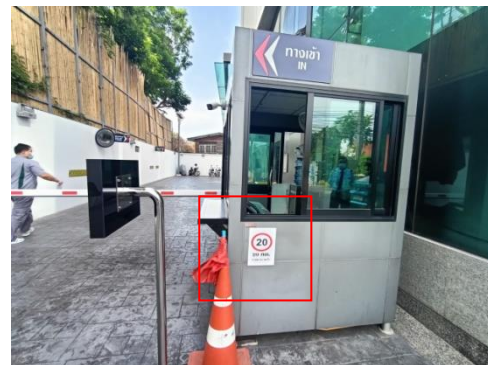
2. ควบคุมความเร็วรถยนต์ภายในพื้นที่โครงการ โดยการติดตั้งป้ายจำกัดความเร็วจัดให้มีสัญญาณเพื่อชะลอความเร็วรถ และจัดทำป้ายและสัญลักษณ์จราจรบนพื้นทางให้เห็นชัดเจน เพื่อป้องกันการสับสนของผู้ขับขี่	- ทางโครงการติดป้ายจำกัดความเร็วไม่เกิน 20 กิโลเมตร/ชั่วโมง	-	รูปที่ 2-17

1.4 เสี่ยง 1. ควบคุมความเร็วรถยนต์ภายในพื้นที่โครงการ โดยการติดตั้งป้ายจำกัด ความเร็วและจัดทำป้ายและสัญลักษณ์จราจรบนพื้นทางให้เห็นชัดเจน เพื่อ ป้องกันการสับสนของผู้ขับขี่	- ทางโครงการติดป้ายจำกัดความเร็วไม่เกิน 20 กิโลเมตร/ชั่วโมง	-	รูปที่ 2-17

2. ติดตั้งป้ายห้ามติดเครื่องยนต์ทิ้งไว้บริเวณด้านหน้าโครงการ และภายใน บริเวณชั้นจอดรถ ให้สามารถสังเกตได้อย่างชัดเจนและทั่วถึง เพื่อลดระดับ เสียงที่อาจเกิดขึ้น	- ทางโครงการติดตั้งป้ายห้ามติดเครื่องยนต์ทิ้งไว้บริเวณด้านหน้า โครงการ และภายในบริเวณชั้นจอดรถ ให้สามารถสังเกตได้อย่างชัดเจน และทั่วถึง เพื่อลดระดับเสียงที่อาจเกิดขึ้น	-	รูปที่ 2-17

รูปที่ 2-17 ป้ายจำกัดความเร็ว 20 กิโลเมตร/ชั่วโมง และป้าย
จอดรถกรุณาดับเครื่องยนต์

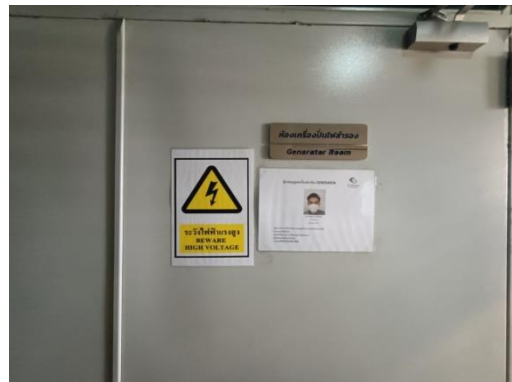
2. ติดป้ายเตือนแสดงข้อความ "อันตรายไฟฟ้าแรงสูง" และ"เฉพาะ เจ้าหน้าที่ที่เกี่ยวข้องเท่านั้น" บริเวณจุดติดตั้งหม้อแปลง	- ติดป้ายเตือนแสดงข้อความ "อันตรายไฟฟ้าแรงสูง"	-	รูปที่ 2-26

รูปที่ 2-26 ห้องเครื่องปั่นไฟสำรองพร้อมติดป้ายระวัง
ไฟฟ้าแรงสูง

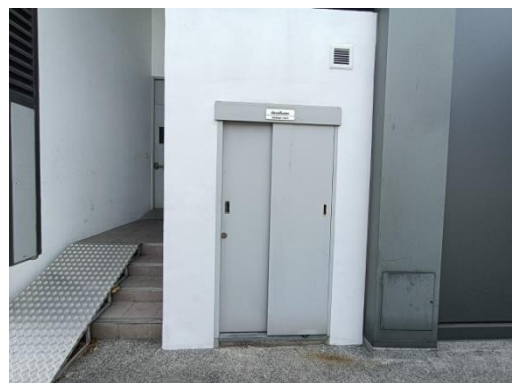
3.4 การจัดการมูลฝอย 1. จัดให้มีห้องพักมูลฝอยรวมของโครงการ รองรับมูลฝอยของโครงการได้นาน 3 วัน มีประตูปิดมิดชิด เพื่อป้องกันการเกิดกลิ่นรบกวนและป้องกันการเพาะพันธุ์ของสัตว์พาหะนาโรค โดยประตูจะเปิดได้เฉพาะช่วงที่มีการเก็บขนมูลฝอยรวมเท่านั้น และจัดให้มีท่อรวบรวมน้ำจากการล้างห้องพักมูลฝอยรวมเข้าสู่ระบบบำบัดน้ำเสียของโครงการ	- มีห้องพักมูลฝอยรวมของโครงการ รองรับมูลฝอยของโครงการได้นาน 3 วัน มีประตูปิดมิดชิด เพื่อป้องกันการเกิดกลิ่นรบกวนและป้องกันการเพาะพันธุ์ของสัตว์พาหะนาโรค โดยประตูจะเปิดได้เฉพาะช่วงที่มีการเก็บขนมูลฝอยรวมเท่านั้น และจัดให้มีท่อรวบรวมน้ำจากการล้างห้องพักมูลฝอยรวมเข้าสู่ระบบบำบัดน้ำเสียของโครงการ	-	รูปที่ 2-28

6. ห้องพักมูลฝอยแต่ละห้องจะมีประตูปิดมิดชิดจะเปิดเฉพาะเวลาที่สำนักงานเขตยานนาวามาจัดเก็บ ซึ่งห้องพักมูลฝอยแต่ละห้องจะมีตะแกรงกันแมลง พร้อมติดตั้งระบบระบายอากาศและดูดกลิ่น รวมทั้งห้องเก็บขยะเปียกจะมีระบบรวบรวมก๊าซมีเทน เพื่อไปบำบัดยังบ่อดินกำจัดมีเทนร่วมกับก๊าซมีเทนที่มาจากระบบบำบัดน้ำเสีย	- ห้องพักมูลฝอยแต่ละห้องจะมีประตูปิดมิดชิดจะเปิดเฉพาะเวลาที่สำนักงานเขตยานนาวามาจัดเก็บ ซึ่งห้องพักมูลฝอยแต่ละห้องจะมีตะแกรงกันแมลง พร้อมติดตั้งระบบระบายอากาศและดูดกลิ่น รวมทั้งห้องเก็บขยะเปียกจะมีระบบรวบรวมก๊าซมีเทน เพื่อไปบำบัดยังบ่อดินกำจัดมีเทนร่วมกับก๊าซมีเทนที่มาจากระบบบำบัดน้ำเสีย	-	รูปที่ 2-28

รูปที่ 2-28 ห้องพักขยะรวม

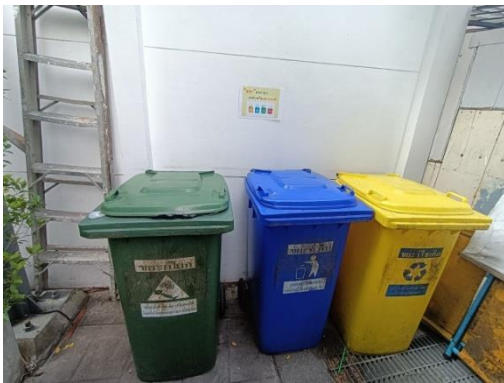
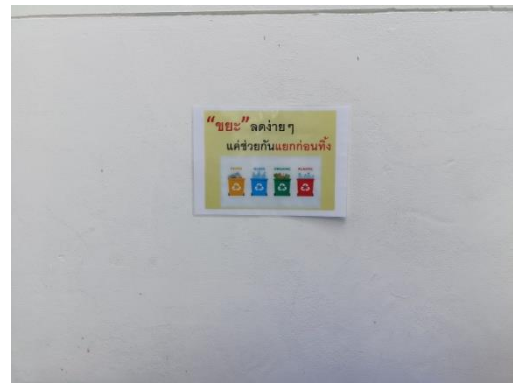
8. จัดให้มีการtidypayประชาสัมพันธ์โครงการภายในพื้นที่โครงการ เพื่อรณรงค์ให้พนักงานของโครงการคัดแยกมูลฝอยที่สามารถนำกลับมาใช้ได้โดยตรง เช่น วัสดุพลาสติกและอุปกรณ์ต่างๆนำกลับมาใช้ใหม่ เพื่อลดปริมาณมูลฝอยของโครงการ	- ที่ถังขยะจะมีการtidypayแยกประเภทขยะไว้	-	รูปที่ 2-29

รูปที่ 2-29 ถึงขยะแยกประเภทพร้อมป้ายบ่งชี้

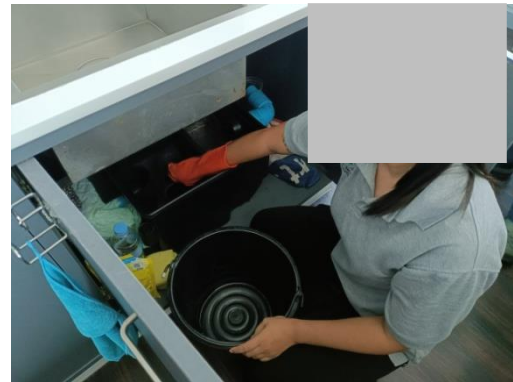
7. จัดให้มีเจ้าหน้าที่ดักไขมันจากบ่อดักไขมันเป็นประจำทุกสัปดาห์ โดยให้ ดักไขมันใส่ไว้ในถังพลาสติกที่มีฝาปิดมิดชิดและระบุค่าถังบรรจุไขมันให้ ชัดเจน หลังจากนั้นนำไปจัดเก็บไว้ในห้องพัสดุฝอยเปียกของโครงการ และประสานงานให้สำนักงานเขตยานนาวามาเก็บขนไปกำจัดต่อไป	- ทางโครงการจัดเจ้าหน้าที่ดักไขมันเป็นประจำทุกสัปดาห์	-	รูปที่ 2-31

9. จัดให้มีเจ้าหน้าที่ดักไขมันจากบ่อดักไขมันเป็นประจำทุกสัปดาห์ โดยให้ ดักไขมันใส่ไว้ในถังพลาสติกที่มีฝาปิดมิดชิดและระบุค่าถังบรรจุไขมันให้ ชัดเจน หลังจากนั้นนำไปจัดเก็บไว้ในห้องพัสดุปล่อยเปียกของโครงการ และประสานงานให้สำนักงานเขตยานนาวาเก็บขนไปกำจัดต่อไป	- มีเจ้าหน้าที่ดักไขมันจากถังดักไขมันเป็นประจำทุกสัปดาห์	-	รูปที่ 2-31

รูปที่ 2-31 ทำความสะอาดถังดับไขมันเป็นประจำ

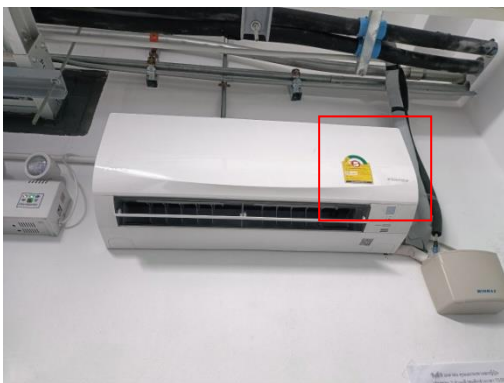
3. เลือกใช้อุปกรณ์ไฟฟ้ารุ่นประหยัดไฟเบอร์ 5 และรณรงค์ให้พนักงาน ของโครงการใช้ไฟฟ้าอย่างประหยัด	- มีการเลือกใช้อุปกรณ์ไฟฟ้ารุ่นประหยัดไฟเบอร์ 5 และรณรงค์ให้ พนักงานของโครงการใช้ไฟฟ้าอย่างประหยัด	-	รูปที่ 2-32

รูปที่ 2-32 เลือกใช้เครื่องใช้ไฟฟ้ารุ่นประหยัดไฟเบอร์ 5

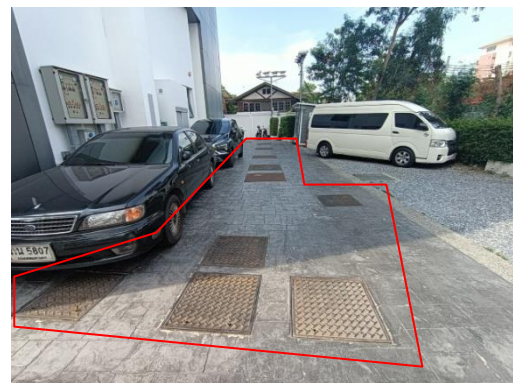
เงื่อนไขตามมาตรการ	ผลการปฏิบัติตามมาตรการ	ปัญหา อุปสรรค ที่ไม่สามารถปฏิบัติตาม มาตรการและแนวทางแก้ไข	อ้างอิง
1. จัดให้มีระบบบำบัดน้ำเสียรวมแบบตะกอนเร่ง (Activated sludge Process) มีปริมาตรรวมของถังบำบัดน้ำเสีย 50 ลูกบาศก์เมตร จำนวน 1 ชุด	- ทางโครงการมีระบบบำบัดน้ำเสียรวมแบบตะกอนเร่ง (Activated sludge Process) มีปริมาตรรวมของถังบำบัดน้ำเสีย 50 ลูกบาศก์เมตร จำนวน 1 ชุด	-	รูปที่ 2-33

เงื่อนไขตามมาตรการ	ผลการปฏิบัติตามมาตรการ	ปัญหา อุปสรรค ที่ไม่สามารถปฏิบัติตาม มาตรการและแนวทางแก้ไข	อ้างอิง
1. จัดให้มีระบบบำบัดน้ำเสีย 1 ชุด เป็นระบบบำบัดน้ำเสียรวมแบบตะกอนเร่ง (Activated Sludge Process) มีปริมาตรรวมของถังบำบัดน้ำเสีย 50 ลูกบาศก์เมตร จำนวน 1 ชุด	- มีระบบบำบัดน้ำเสีย 1 ชุด เป็นระบบบำบัดน้ำเสียรวมแบบตะกอนเร่ง (Activated Sludge Process) มีปริมาตรรวมของถังบำบัดน้ำเสีย 50 ลูกบาศก์เมตร จำนวน 1 ชุด	-	รูปที่ 2-33

รูปที่ 2-33 ระบบบำบัดน้ำเสีย

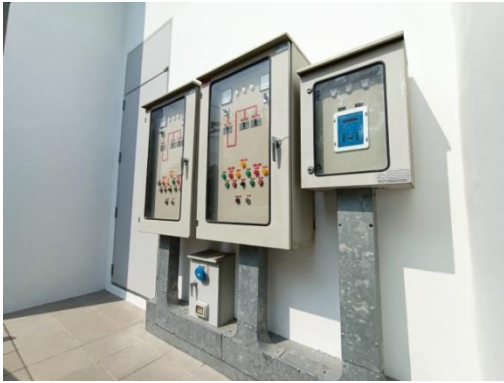
4. จัดให้มีระบบมอเตอร์ไฟฟ้าสำหรับระบบบำบัดน้ำเสียของโครงการ โดยเฉพาะ แยกจากระบบไฟฟ้าอื่น ๆ	- ระบบมอเตอร์ไฟฟ้าสำหรับระบบบำบัดน้ำเสียของโครงการ โดยเฉพาะ แยกจากระบบไฟฟ้าอื่น ๆ	-	รูปที่ 2-34

7. จัดให้มีระบบมอเตอร์ไฟฟ้าสำหรับระบบบำบัดน้ำเสียของโครงการ โดยเฉพาะแยกจากระบบไฟฟ้าอื่น ๆ	- มีระบบมอเตอร์ไฟฟ้าสำหรับระบบบำบัดน้ำเสียของโครงการ โดยเฉพาะแยกจากระบบไฟฟ้าอื่น ๆ	-	รูปที่ 2-34

รูปที่ 2-34 มิเตอร์ระบบบำบัดน้ำเสีย

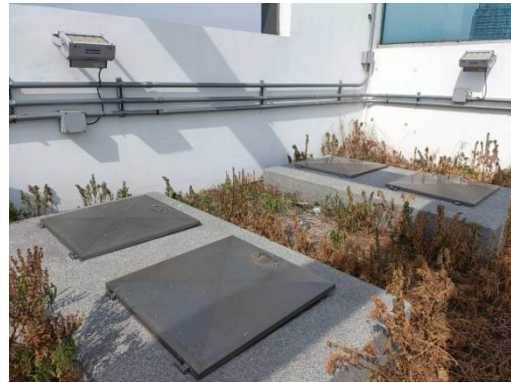
7. ถังเก็บใต้ดินและถังเก็บน้ำชั้นหลังคาออกแบบให้มีฝาลังจำนวน 2 ฝาลัง เพื่อความปลอดภัยในการดูแลรักษาทำความสะอาดถังน้ำ	- ถังเก็บใต้ดินและถังเก็บน้ำชั้นหลังคาออกแบบให้มีฝาลังจำนวน 2 ฝาลัง เพื่อความปลอดภัยในการดูแลรักษาทำความสะอาดถังน้ำ	-	รูปที่ 2-36 รูปที่ 2-37

รูปที่ 2-37 ถังเก็บน้ำชั้นดาดฟ้า

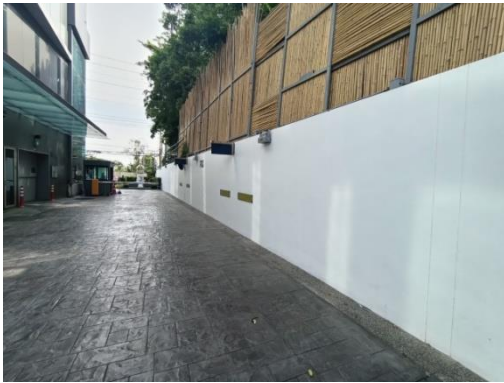
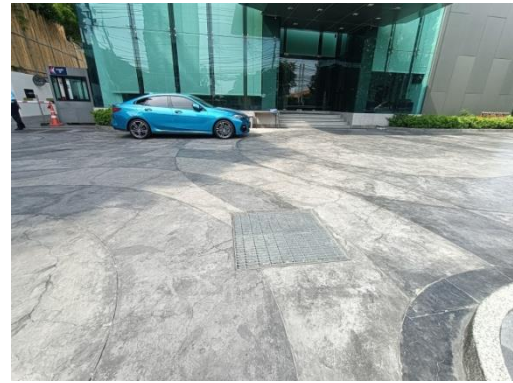
รูปที่ 2-42 ออกแบบอาคารของโครงการ โดยจัดให้มีที่ว่างประมาณ 6 เมตร โดยรอบอาคาร
