## บทที่ 4

### สรุปผลการปฏิบัติตามมาตรการฯ และข้อเสนอแนะ

จากผลการติดตามตรวจสอบผลการปฏิบัติตามมาตรการป้องกันและแก้ไขผลกระทบสิ่งแวดล้อมและมาตรการติดตามตรวจสอบผลกระทบสิ่งแวดล้อมโครงการ คอนโด วัน เอ็กซ์ สาทร-นราธิวาส (ชื่อเดิม อาคารชุดพักอาศัยสูง 9 ชั้น) (ระยะดำเนินการ) ระหว่างเดือนมกราคม ถึง มิถุนายน พ.ศ. 2566 พบว่าโครงการฯ มีการปฏิบัติตามมาตรการฯ เป็นส่วนใหญ่ แต่ยังคงมีมาตรการฯ บางมาตรการที่ทางโครงการฯ ไม่ได้ปฏิบัติ ปฏิบัติไม่ได้ ปฏิบัติได้แต่ไม่มีประสิทธิภาพ หรือยังไม่ถึงเวลาปฏิบัติโดยสามารถสรุปได้ดังตารางที่ 4-1

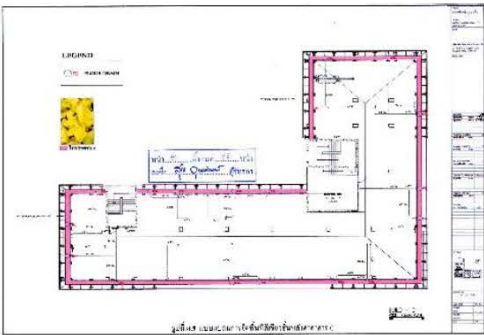
<p>แปลนพื้นที่สีเขียวชั้นหลังคา อาคาร C</p>

องค์ประกอบทางสิ่งแวดล้อม	มาตรการป้องกันและแก้ไขผลกระทบสิ่งแวดล้อมที่ไม่ได้ปฏิบัติ ปฏิบัติไม่ได้ ปฏิบัติได้แต่ไม่มีประสิทธิภาพ และยังไม่ถึงเวลาปฏิบัติ	การดำเนินการในปัจจุบัน/แนวทางการดำเนินการ
2) มลพิษทางอากาศ (ต่อ)
