## ผลการปฏิบัติตามมาตรการป้องกันและแก้ไขผลกระทบสิ่งแวดล้อม

### 2.1 ผลการปฏิบัติตามมาตรการป้องกันและแก้ไขผลกระทบสิ่งแวดล้อม

**ตารางที่ 2-1** ผลการปฏิบัติตามมาตรการป้องกันและแก้ไขผลกระทบสิ่งแวดล้อม โครงการ สิริ แอท สุขุมวิท (ระหว่างเดือนมกราคม-มิถุนายน พ.ศ. 2566)

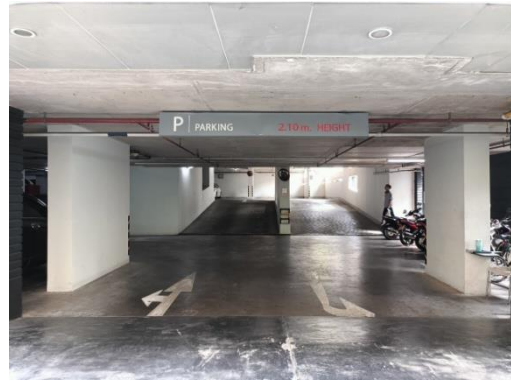
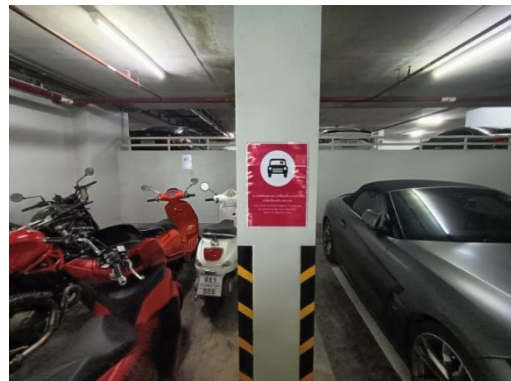
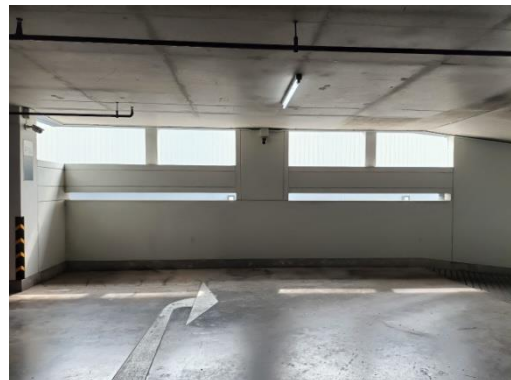
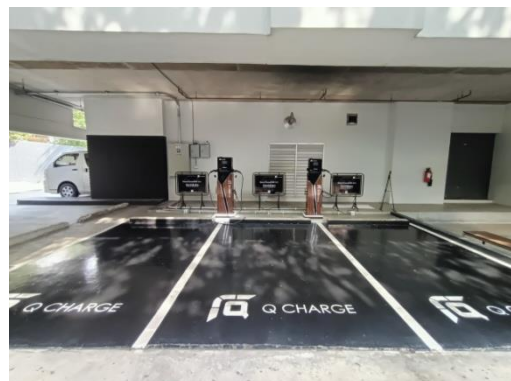
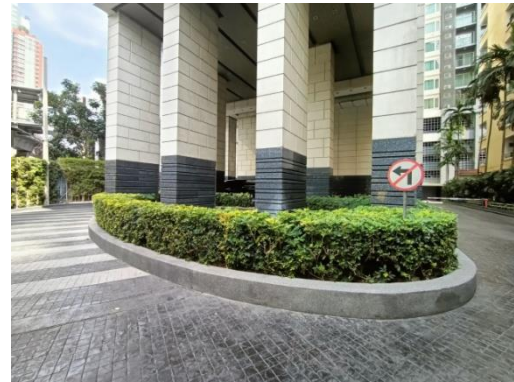
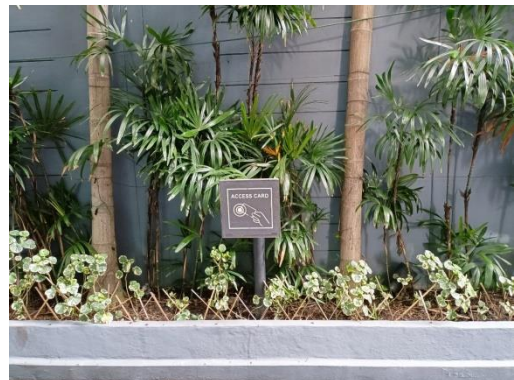
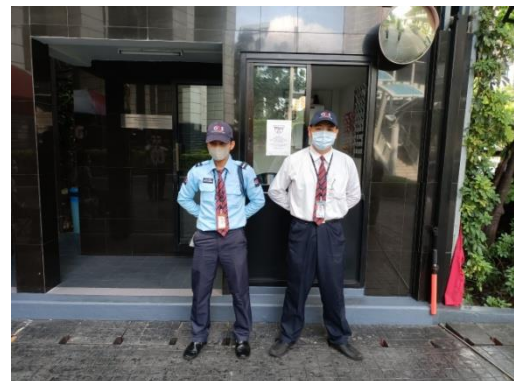
รูปที่ 2-1 พื้นที่จอดรถ, ป้ายจำกัดความเร็ว, สันนุนลดความเร็ว, ป้ายห้ามติดเครื่องยนต์ทิ้งไว้, เจ้าหน้าที่อำนวยความสะดวกในการจราจร บริเวณทางเข้า-ออกโครงการ และสัญญาณจราจรบนพื้นทาง

| เงื่อนไขตามมาตรการ | ผลการปฏิบัติตามมาตรการ | ปัญหา อุปสรรค<br>ที่ไม่สามารถปฏิบัติตาม<br>มาตรการและแนว<br>ทางแก้ไข | อ้างอิง |
|---|---|---|---|
| <b>1.2 คุณภาพอากาศ</b><br><b>1) ฝุ่นละออง</b><br>1. ควบคุมความเร็วของรถภายในโครงการ เช่น ป้ายจำกัดความเร็ว<br>สัญญาณลดความเร็ว เพื่อไม่ให้เกิดการฟุ้งกระจายของฝุ่นบนผิวถนน | - มีการควบคุมความเร็วของรถภายในโครงการ เช่น ป้ายจำกัดความเร็วสัญญาณลดความเร็ว เพื่อไม่ให้เกิดการฟุ้งกระจายของฝุ่นบนผิวถนน | - | รูปที่ 2-1 |
| <b>2) มลพิษทางอากาศ</b><br>1. ติดตั้งป้ายห้ามติดเครื่องยนต์ทิ้งไว้ ภายในบริเวณที่จอดรถให้<br>สามารถสังเกตเห็นอย่างชัดเจนและทั่วถึง | - มีการติดตั้งป้ายห้ามติดเครื่องยนต์ทิ้งไว้ ภายในบริเวณที่จอดรถให้สามารถสังเกตเห็นอย่างชัดเจนและทั่วถึง | - | รูปที่ 2-1 |

| เงื่อนไขตามมาตรการ | ผลการปฏิบัติตามมาตรการ | ปัญหา อุปสรรค<br>ที่ไม่สามารถปฏิบัติตาม<br>มาตรการและแนว<br>ทางแก้ไข | เอกสารอ้างอิง |
|---|---|---|---|
| 2. จัดระบบการจราจรภายในโครงการให้ชัดเจน รวมถึงควบคุม<br>การปฏิบัติตามของผู้พักอาศัยภายในโครงการ | - มีการจัดระบบการจราจรภายในโครงการให้ชัดเจน รวมถึงควบคุมการ<br>ปฏิบัติตามของผู้พักอาศัยภายในโครงการ | - | รูปที่ 2-1 |
| 3. จัดให้มีเจ้าหน้าที่อำนวยความสะดวกในการจราจร บริเวณ<br>ทางเข้า-ออกโครงการ | - มีเจ้าหน้าที่อำนวยความสะดวกในการจราจร บริเวณทางเข้า-ออก<br>โครงการ | - | รูปที่ 2-1 |

| เงื่อนไขตามมาตรการ | ผลการปฏิบัติตามมาตรการ | ปัญหา อุปสรรค<br>ที่ไม่สามารถปฏิบัติตาม<br>มาตรการและแนว<br>ทางแก้ไข | เอกสารอ้างอิง |
|---|---|---|---|
| 2. จัดให้มีพนักงานรักษาความปลอดภัย คอยอำนวยความสะดวกให้แก่ผู้พักอาศัยในการเข้า - ออก โครงการไม่ให้เกิดการติดกระแสรถ โดยเน้นให้รถสามารถเข้าโครงการ ได้สะดวกและรวดเร็ว เพื่อลดปริมาณจราจรที่สะสมบนถนนสุขุมวิท และรถที่ออกจากโครงการให้เป็นช่วงๆ ที่ไม่ติดกระแสรถบนถนนสุขุมวิท | - มีพนักงานรักษาความปลอดภัย คอยอำนวยความสะดวกให้แก่ผู้พักอาศัยในการเข้า - ออก โครงการไม่ให้เกิดการติดกระแสรถ โดยเน้นให้รถสามารถเข้าโครงการ ได้สะดวกและรวดเร็ว เพื่อลดปริมาณจราจรที่สะสมบนถนนสุขุมวิท และรถที่ออกจากโครงการให้เป็นช่วงๆ ที่ไม่ติดกระแสรถบนถนนสุขุมวิท | - | รูปที่ 2-1 |
| 3. โครงการจะจัดทำป้ายและสัญญาณจราจรบนพื้นทางให้ชัดเจน และไม่ก่อให้เกิดความสับสนของผู้ขับขี่ ทำให้การเคลื่อนตัวของรถในโครงการ )และบริเวณทางเข้า-ออกโครงการ สามารถทำได้อย่างดีและปลอดภัย | - มีการจัดทำป้ายและสัญญาณจราจรบนพื้นทางให้ชัดเจน และไม่ก่อให้เกิดความสับสนของผู้ขับขี่ ทำให้การเคลื่อนตัวของรถในโครงการ )และบริเวณทางเข้า-ออกโครงการ สามารถทำได้อย่างดีและปลอดภัย | - | รูปที่ 2-1 |

| เงื่อนไขตามมาตรการ | ผลการปฏิบัติตามมาตรการ | ปัญหา อุปสรรค<br>ที่ไม่สามารถปฏิบัติตาม<br>มาตรการและแนว<br>ทางแก้ไข | เอกสารอ้างอิง |
|---|---|---|---|
| 5. จัดให้มีที่จอดรถ จำนวน 391 คัน ซึ่งเพียงพอต่อความต้องการตามกฎหมาย (328 คัน) | - มีที่จอดรถ จำนวน 391 คัน ซึ่งเพียงพอต่อความต้องการตามกฎหมาย (328 คัน) | - | รูปที่ 2-1 |

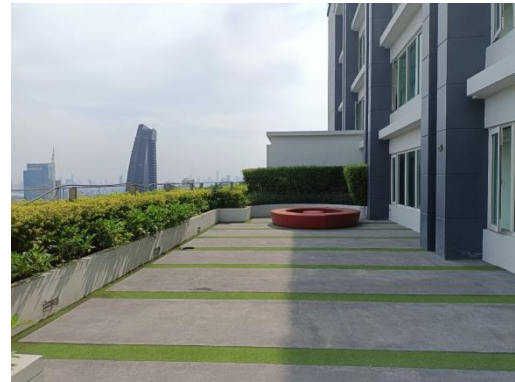
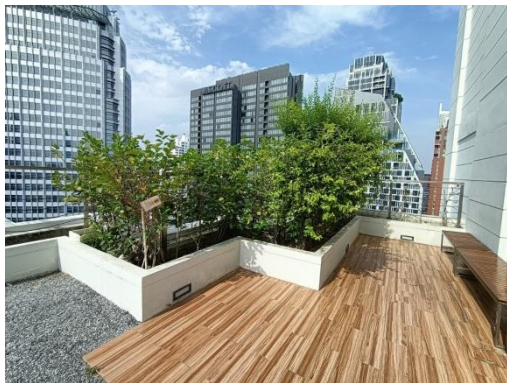
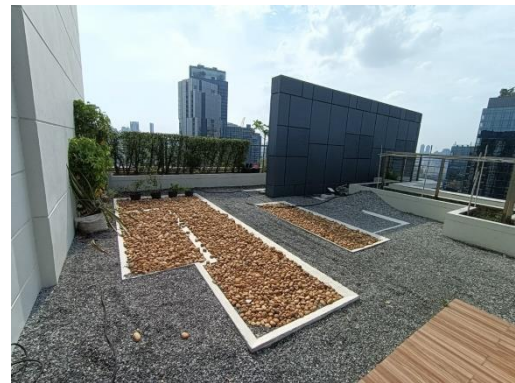
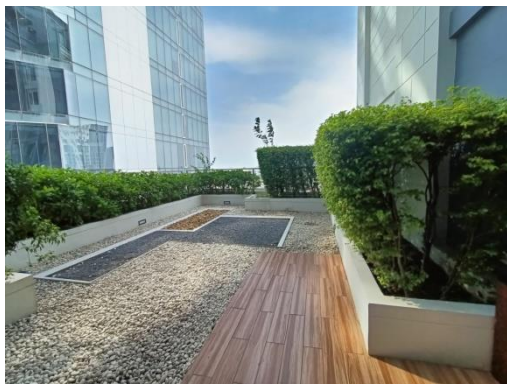
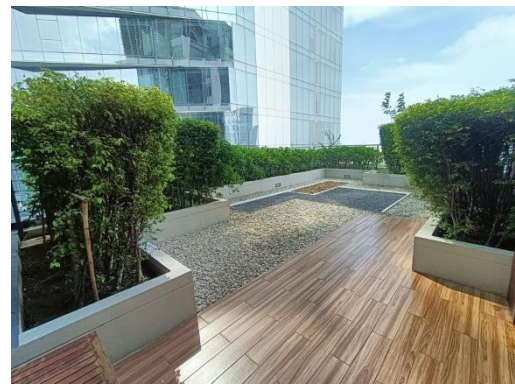
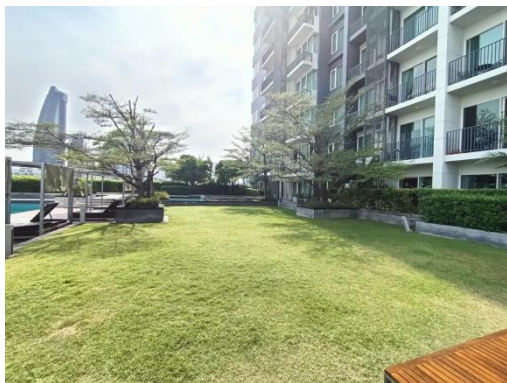
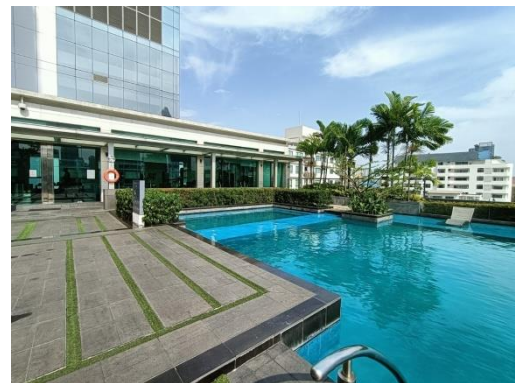
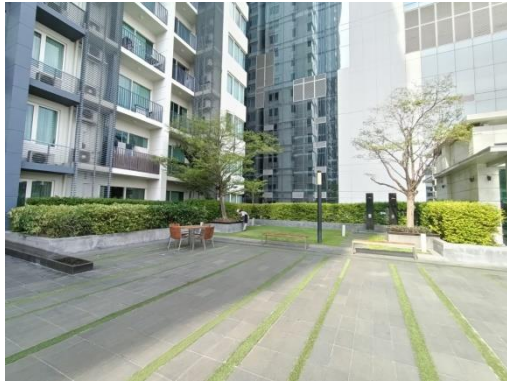
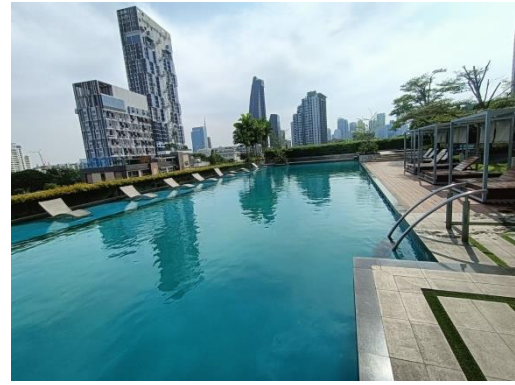
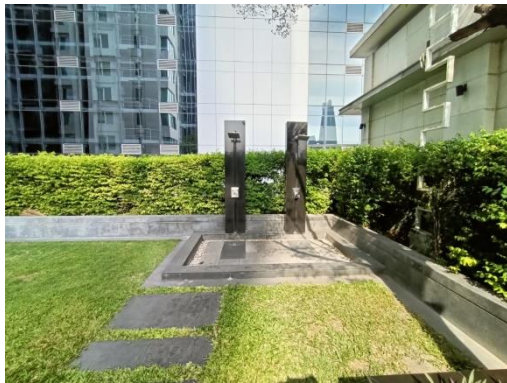
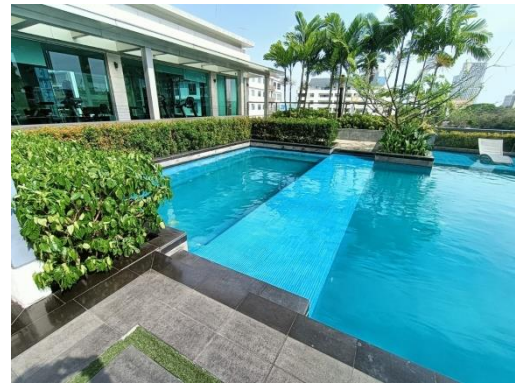
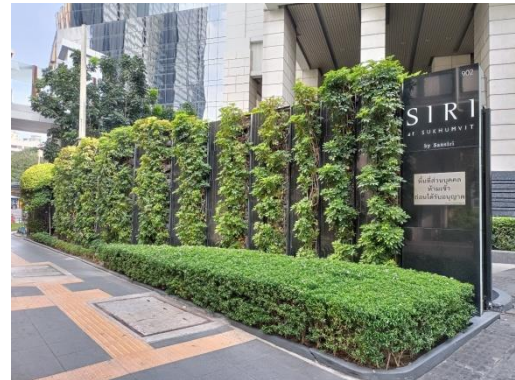
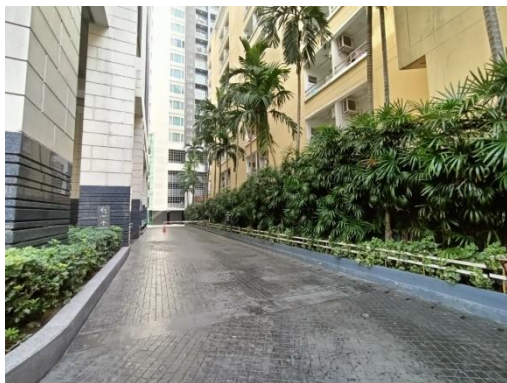
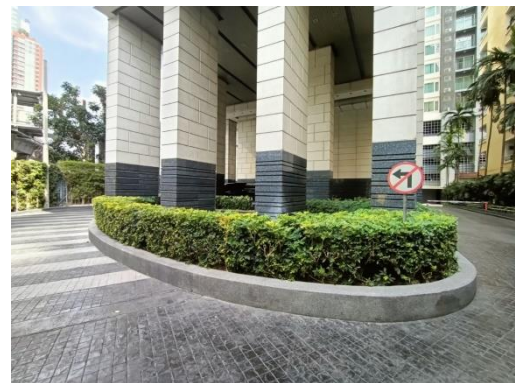
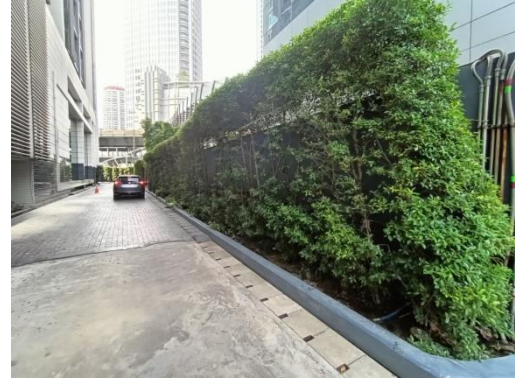
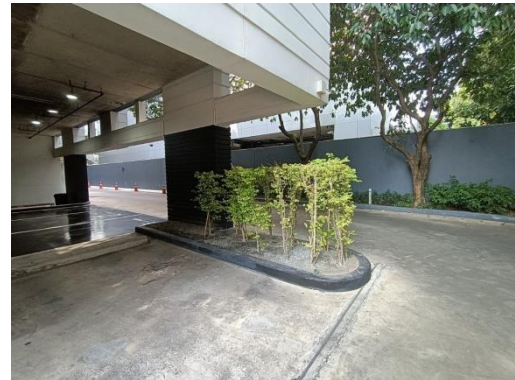
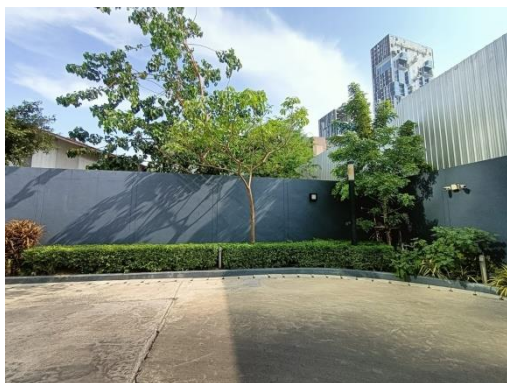
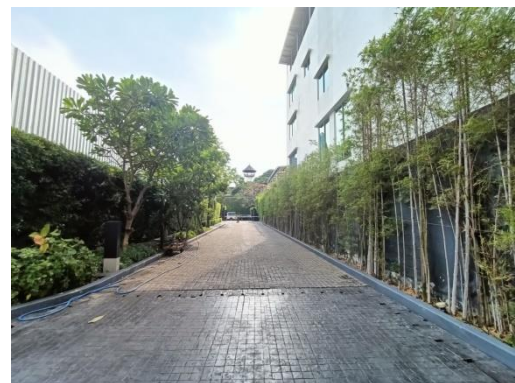
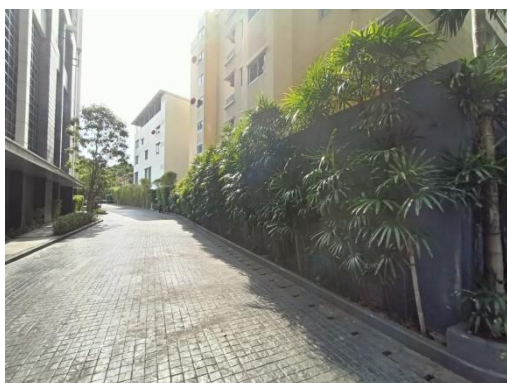
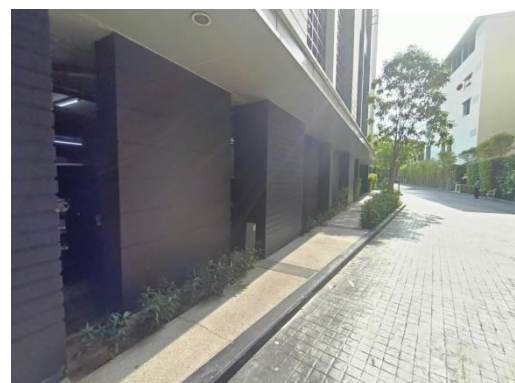
รูปที่ 2-2 พื้นที่สีเขียวภายในโครงการ

| เงื่อนไขตามมาตรการ | ผลการปฏิบัติตามมาตรการ | ปัญหา อุปสรรค<br>ที่ไม่สามารถปฏิบัติตาม<br>มาตรการและแนว<br>ทางแก้ไข | เอกสารอ้างอิง |
|---|---|---|---|
| 4. จัดให้มีพื้นที่สีเขียวภายในโครงการขนาดพื้นที่ราบ 2,960<br>ตร.ม. และ เลือกพันธุ์ไม้ที่ปลูกให้สามารถดูดซับ<br>คาร์บอนมอนอกไซด์ ที่เกิดจากโครงการได้ทั้งหมด | - มีพื้นที่สีเขียวภายในโครงการขนาดพื้นที่ราบ 2,960 ตร.ม. และเลือกพันธุ์<br>ไม้ที่ปลูกให้สามารถดูดซับคาร์บอนมอนอกไซด์ ที่เกิดจากโครงการได้<br>ทั้งหมด | - | รูปที่ 2-2, 1-4, 1-5,<br>1-6, 1-7, 1-8, 1-9 |

| เงื่อนไขตามมาตรการ | ผลการปฏิบัติตามมาตรการ | ปัญหา อุปสรรค<br>ที่ไม่สามารถปฏิบัติตาม<br>มาตรการและแนว<br>ทางแก้ไข | เอกสารอ้างอิง |
|---|---|---|---|
| 3. จัดให้มีพื้นที่สีเขียวขนาดพื้นที่รวม 2,960 ตร.ม. โดยมีจำนวน<br>ต้นไม้ยืนต้นที่สามารถดูดซับความร้อนได้ร้อยละ 50.7 ของต้น<br>ความเป็นระบบ ปรับอากาศ (กำหนดใช้ไม้ยืนต้นดูดซับความร้อน<br>ได้ 1 ต้น/ตัน) | - มีพื้นที่สีเขียวขนาดพื้นที่รวม 2,960 ตร.ม. โดยมีจำนวนต้นไม้ยืนต้นที่<br>สามารถดูดซับความร้อนได้ร้อยละ 50.7 ของต้นความเป็นระบบ ปรับ<br>อากาศ (กำหนดใช้ไม้ยืนต้นดูดซับความร้อนได้ 1 ต้น/ตัน) | - | รูปที่ 2-2, 1-4, 1-5,<br>1-6, 1-7, 1-8, 1-9 |

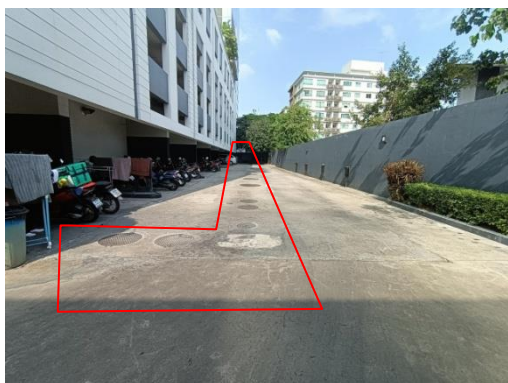
รูปที่ 2-3 ระบบบำบัดน้ำเสียรวม

| เงื่อนไขตามมาตรการ | ผลการปฏิบัติตามมาตรการ | ปัญหา อุปสรรค<br>ที่ไม่สามารถปฏิบัติตาม<br>มาตรการและแนว<br>ทางแก้ไข | เอกสารอ้างอิง |
|---|---|---|---|
| <b>1.4 คุณภาพน้ำ</b><br>1. จัดให้มีระบบบำบัดน้ำเสียรวม จำนวน 1 ชุด เป็นระบบบำบัด<br>ทางชีวภาพแบบฟิล์มตรึงเติมอากาศ (Fixed Filing Acreation)<br>ออกแบบให้สามารถรองรับน้ำเสียได้ 380 ลบ.ม./วัน โดยระบบ<br>บำบัด น้ำเสียจะมีประสิทธิภาพร้อยละ 92 สามารถบำบัดน้ำเสียให้ | - มีระบบบำบัดน้ำเสียรวม จำนวน 1 ชุด เป็นระบบบำบัดทางชีวภาพแบบ<br>ฟิล์มตรึงเติมอากาศ (Fixed Filing Acreation) ออกแบบให้สามารถรองรับ<br>น้ำเสียได้ 380 ลบ.ม./วัน โดยระบบบำบัด น้ำเสียจะมีประสิทธิภาพร้อยละ<br>92 สามารถบำบัดน้ำเสียให้ได้คุณภาพ ตามมาตรฐานน้ำทิ้งจากอาคาร | - | รูปที่ 2-3 |

| เงื่อนไขตามมาตรการ | ผลการปฏิบัติตามมาตรการ | ปัญหา อุปสรรค<br>ที่ไม่สามารถปฏิบัติตาม<br>มาตรการและแนว<br>ทางแก้ไข | เอกสารอ้างอิง |
|---|---|---|---|
| <b>2.การบำบัดน้ำเสีย</b><br>1. จัดให้มีระบบบำบัดน้ำเสียรวม จำนวน 1 ชุด เป็นระบบบำบัด<br>ทางชีวภาพแบบฟิล์มตรึงเติมอากาศ (1Fixed Filippa Aeration) | - มีระบบบำบัดน้ำเสียรวม จำนวน 1 ชุด เป็นระบบบำบัดทางชีวภาพแบบ<br>ฟิล์มตรึงเติมอากาศ (1Fixed Filippa Aeration) ออกแบบให้สามารถรองรับ | - | รูปที่ 2-3 |

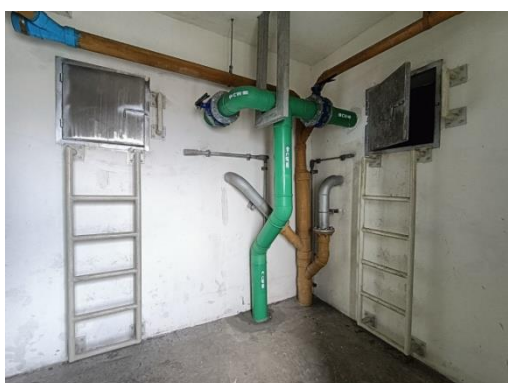
รูปที่ 2-5 ถังเก็บน้ำชั้นหลังคา จำนวน 2 ถัง

| เงื่อนไขตามมาตรการ | ผลการปฏิบัติตามมาตรการ | ปัญหา อุปสรรค<br>ที่ไม่สามารถปฏิบัติตาม<br>มาตรการและแนว<br>ทางแก้ไข | เอกสารอ้างอิง |
|---|---|---|---|
| <b>2.3 คุณค่าการใช้ประโยชน์ของมนุษย์</b><br><b>1. การใช้น้ำ</b><br>1. จัดให้มีถังเก็บน้ำใต้ดินจำนวน 2 ถัง ความจุรวม 780 ลบ.ม.<br>สำรองน้ำเพื่ออุปโภค-บริโภค 520 ลบ.ม. และถังเก็บน้ำชั้นหลังคา<br>จำนวน 2 ถัง ความจุรวม 284 ลบ.ม. สำรองน้ำอุปโภค-บริโภค<br>ทั้งหมด รวมปริมาณน้ำสำรองเพื่ออุปโภค-บริโภค 804 ลบ.ม.<br>สามารถสำรองน้ำได้นาน 1.7 วัน | - มีถังเก็บน้ำใต้ดินจำนวน 2 ถัง ความจุรวม 780 ลบ.ม. สำรองน้ำเพื่อ<br>อุปโภค-บริโภค 520 ลบ.ม. และถังเก็บน้ำชั้นหลังคา จำนวน 2 ถัง ความจุ<br>รวม 284 ลบ.ม. สำรองน้ำอุปโภค-บริโภค ทั้งหมด รวมปริมาณน้ำสำรอง<br>เพื่ออุปโภค-บริโภค 804 ลบ.ม. สามารถสำรองน้ำได้นาน 1.7 วัน | - | รูปที่ 2-5<br>รูปที่ 2-6 |

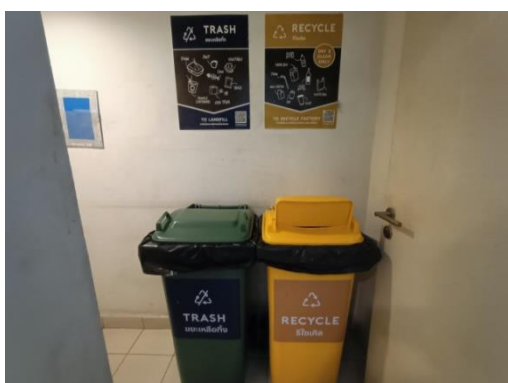
รูปที่ 2-7 ห้องพักมูลฝอยประจำชั้น จำนวน 1 ห้อง/ชั้น

| เงื่อนไขตามมาตรการ | ผลการปฏิบัติตามมาตรการ | ปัญหา อุปสรรค<br>ที่ไม่สามารถปฏิบัติตาม<br>มาตรการและแนว<br>ทางแก้ไข | เอกสารอ้างอิง |
|---|---|---|---|
| <b>4. การจัดการมูลฝอย</b><br>1. จัดให้มีห้องพักมูลฝอยประจำชั้น จำนวน 1 ห้อง/ชั้น แต่ละห้องมีความกว้าง 2.5 ม. ความยาว 3 ม. ตั้งอยู่ใกล้กับโถงลิฟต์ดับเพลิง โดยภายในตั้งถังมูลฝอยขนาด 200 ล. จำนวน 2 ถังชั้น (ถังมูลฝอยแห้ง 1 ถัง และถังมูลฝอยเปียก 1 ถัง) และจัดให้มีพนักงานทำความสะอาด จัดเก็บมูลฝอยจากถังรองรับมูลฝอยและคัดแยกมูลฝอย จากนั้นนำมูลฝอยไปรวมไว้ที่ห้องพักมูลฝอยรวมของโครงการ เพื่อให้รถเก็บขนมูลฝอยของสำนักงานคลองเตยมาจัดเก็บต่อไป | - มีห้องพักมูลฝอยประจำชั้น จำนวน 1 ห้อง/ชั้น แต่ละห้องมีความกว้าง 2.5 ม. ความยาว 3 ม. ตั้งอยู่ใกล้กับโถงลิฟต์ดับเพลิง โดยภายในตั้งถังมูลฝอยขนาด 200 ล. จำนวน 2 ถังชั้น (ถังมูลฝอยแห้ง 1 ถัง และถังมูลฝอยเปียก 1 ถัง) และจัดให้มีพนักงานทำความสะอาด จัดเก็บมูลฝอยจากถังรองรับมูลฝอยและคัดแยกมูลฝอย จากนั้นนำมูลฝอยไปรวมไว้ที่ห้องพักมูลฝอยรวมของโครงการ เพื่อให้รถเก็บขนมูลฝอยของสำนักงานคลองเตยมาจัดเก็บต่อไป | - | รูปที่ 2-8 |

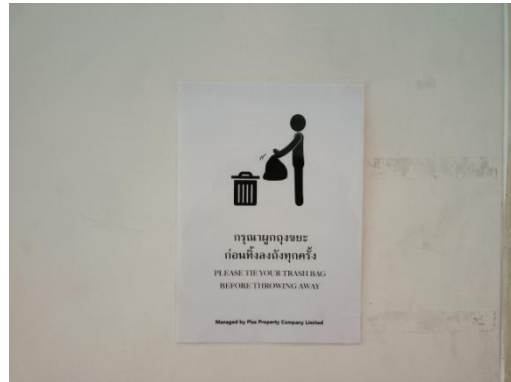
รูปที่ 2-8 ห้องพักมูลฝอยแห้ง-เปียก อยู่ที่บริเวณชั้นที่ 1

| เงื่อนไขตามมาตรการ | ผลการปฏิบัติตามมาตรการ | ปัญหา อุปสรรค<br>ที่ไม่สามารถปฏิบัติตาม<br>มาตรการและแนว<br>ทางแก้ไข | เอกสารอ้างอิง |
|---|---|---|---|
| 5. ต้องจัดให้มีห้องพักมูลฝอยแห้ง-เปียก อยู่ที่บริเวณชั้นที่ 1 ด้านทิศตะวันตกของโครงการ แบ่งเป็น ห้องพักมูลฝอยแห้ง ความจุ 27 ลบ.ม. และห้องพักมูลฝอยเปียก ความจุ 18 ลบ.ม. | - มีห้องพักมูลฝอยแห้ง-เปียก อยู่ที่บริเวณชั้นที่ 1 ด้านทิศตะวันตกของโครงการ แบ่งเป็น ห้องพักมูลฝอยแห้ง ความจุ 27 ลบ.ม. และห้องพักมูลฝอยเปียก ความจุ 18 ลบ.ม. | - | รูปที่ 2-8 |
| 7. ห้องพักมูลฝอยต้องมีประตูปิดมิดชิด เพื่อป้องกันกลิ่นรบกวนผู้พักอาศัยและชุมชนบริเวณใกล้เคียง โดยเปิดประตูเฉพาะช่วงที่มีการเก็บขนมูลฝอยเท่านั้น | - ห้องพักมูลฝอยมีประตูปิดมิดชิด เพื่อป้องกันกลิ่นรบกวนผู้พักอาศัยและชุมชนบริเวณใกล้เคียง โดยเปิดประตูเฉพาะช่วงที่มีการเก็บขนมูลฝอยเท่านั้น | - | รูปที่ 2-8 |

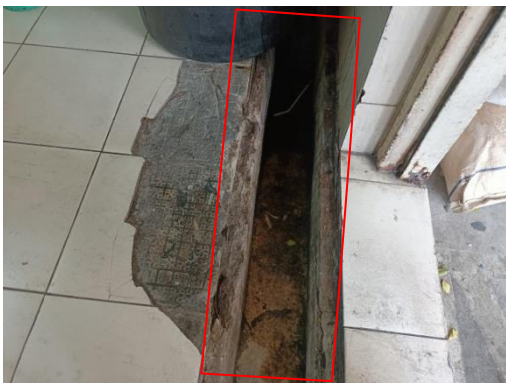
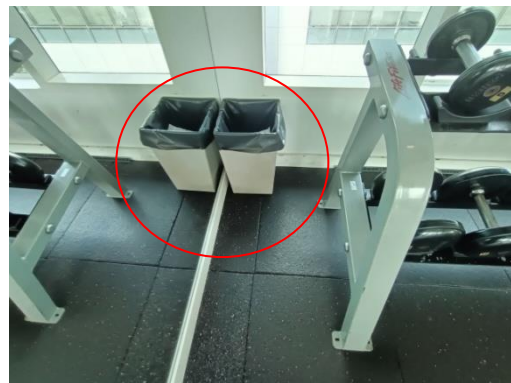
รูปที่ 2-9 ห้องพักมูลฝอยมีท่อรวบรวมน้ำจากการล้าง  
ห้องพักมูลฝอย

| เงื่อนไขตามมาตรการ | ผลการปฏิบัติตามมาตรการ | ปัญหา อุปสรรค<br>ที่ไม่สามารถปฏิบัติตาม<br>มาตรการและแนว<br>ทางแก้ไข | เอกสารอ้างอิง |
|---|---|---|---|
| 8. บริเวณพื้นห้องพักมูลฝอยแต่ละห้องจะจัดให้มีท่อรวมน้ำจากการล้างห้องพักมูลฝอยเข้าสู่ระบบบำบัดน้ำเสียรวมของโครงการ | - บริเวณพื้นห้องพักมูลฝอยแต่ละห้องจะจัดให้มีท่อรวมน้ำจากการล้างห้องพักมูลฝอยเข้าสู่ระบบบำบัดน้ำเสียรวมของโครงการ | - | รูปที่ 2-9 |

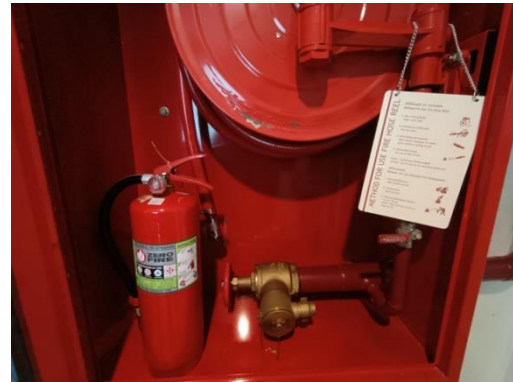
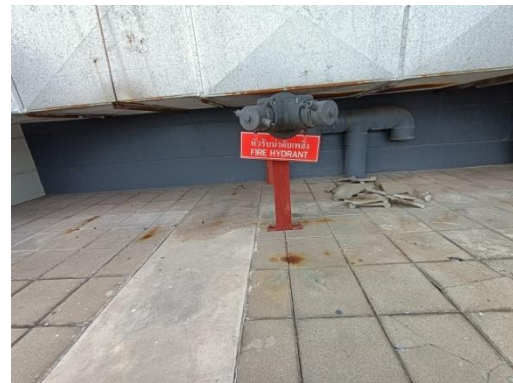
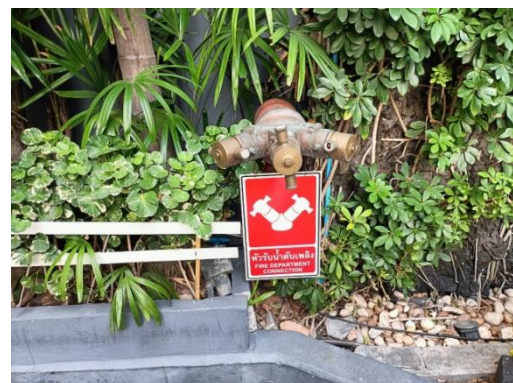
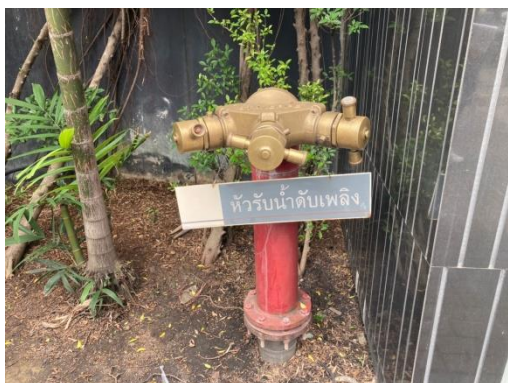
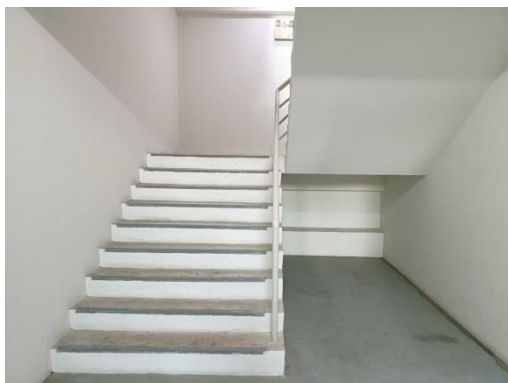
รูปที่ 2-13 ระบบป้องกันอัคคีภัย

| เงื่อนไขตามมาตรการ | ผลการปฏิบัติตามมาตรการ | ปัญหา อุปสรรค<br>ที่ไม่สามารถปฏิบัติตาม<br>มาตรการและแนว<br>ทางแก้ไข | เอกสารอ้างอิง |
|---|---|---|---|
| <b>6. การป้องกันอัคคีภัย</b><br>1. จัดให้มีระบบป้องกันและเตือนอัคคีภัยของโครงการ ให้เป็นไปตามข้อกำหนดในกฎกระทรวงฉบับที่ 33 (พ.ศ. 2535) และฉบับที่ 50 (พ.ศ. 2540) ออกตามความในพระราชบัญญัติควบคุมอาคาร พ.ศ. 2522<br><br><b>ระบบป้องกันอัคคีภัย</b><br>- ระบบท่อเย็น ขนาดเส้นผ่านศูนย์กลาง 6 นิ้ว จำนวน 8 ท่อ แบ่งเป็นพื้นที่ Low Zone จำนวน 4 ท่อ และพื้นที่ High Zone จำนวน 4 ท่อ โดย รับน้ำดับเพลิงจากถังเก็บน้ำใต้ดิน ที่ติดตั้งเครื่องสูบน้ำดับเพลิง (Fire Puwap) ชนิดเครื่องยนต์ดีเซล ขนาด 3.8 ลบ.ม./นาที่ จำนวน เครื่อง และเครื่องสูบน้ำรักษาขนาด 3.8 ลบ.ม./นาที่ จำนวน เครื่อง และเครื่องสูบน้ำรักษา | - ระบบท่อเย็น ขนาดเส้นผ่านศูนย์กลาง 6 นิ้ว จำนวน 8 ท่อ แบ่งเป็นพื้นที่ Low Zone จำนวน 4 ท่อ และพื้นที่ High Zone จำนวน 4 ท่อ โดย รับน้ำดับเพลิงจากถังเก็บน้ำใต้ดิน ที่ติดตั้งเครื่องสูบน้ำดับเพลิง (Fire Puwap) ชนิดเครื่องยนต์ดีเซล ขนาด 3.8 ลบ.ม./นาที่ จำนวน เครื่อง และเครื่องสูบน้ำรักษาความดันน้ำในระบบท่อให้คงที่ (Jockey ep)" ขนาด 0.06 ลบ.ม./ | - | รูปที่ 2-13 |

| เงื่อนไขตามมาตรการ | ผลการปฏิบัติตามมาตรการ | ปัญหา อุปสรรค<br>ที่ไม่สามารถปฏิบัติตาม<br>มาตรการและแนว<br>ทางแก้ไข | เอกสารอ้างอิง |
|---|---|---|---|
| - ตู้เก็บสายฉีดน้ำดับเพลิงพร้อมอุปกรณ์ (FHC) ติดตั้งไว้ภายใน<br>อาคาร จำนวน 100 คู่ | - มีการติดตั้งตู้เก็บสายฉีดน้ำดับเพลิงพร้อมอุปกรณ์ (FHC) ติดตั้งไว้ภายใน<br>อาคาร จำนวน 100 คู่ | - | รูปที่ 2-13 |
| - ถังดับเพลิงเคมี ชนิด ABC ขนาด 10 ปอนด์ ซึ่งติดตั้งไว้<br>ภายในตู้ FHC ในแต่ละชั้น | - มีการติดตั้งถังดับเพลิงเคมี ชนิด ABC ขนาด 10 ปอนด์ ซึ่งติดตั้งไว้ภายใน<br>ตู้ FHC ในแต่ละชั้น | - | รูปที่ 2-13 |
| - หัวรับน้ำดับเพลิงภายนอกอาคาร ขนาด 24x 25 x 6 นิ้ว<br>พร้อม Check Valve จำนวน 2 ชุด (พื้นที่ Low Zone จำนวน<br>1 ชุด และ พื้นที่ Flight Zone จำนวน 1 ชุด) ติดตั้งบริเวณทิศ<br>เหนือใกล้กับทางเข้า-ออก โครงการ | - มีการติดตั้งหัวรับน้ำดับเพลิงภายนอกอาคาร ขนาด 24x 25 x 6 นิ้ว<br>พร้อม Check Valve จำนวน 2 ชุด (พื้นที่ Low Zone จำนวน 1 ชุด และ<br>พื้นที่ Flight Zone จำนวน 1 ชุด) ติดตั้งบริเวณทิศเหนือใกล้กับทางเข้า-<br>ออก โครงการ | - | รูปที่ 2-13 |
| - ระบบดับเพลิงอัตโนมัติ (Sprinkle System) ติดตั้งบริเวณที่<br>จอดรถ โถงรับรอง สำนักงาน ห้องพักอาศัย ห้องออกกำลังกาย ห้องควบคุม<br>และบริเวณทางเดินทั่วทั้งอาคาร ประมาณ 3,671<br>จุด - ลิฟต์ดับเพลิง จำนวน 1 ชุด | - มีการติดตั้งระบบดับเพลิงอัตโนมัติ (Sprinkle System) ติดตั้งบริเวณที่<br>จอดรถ โถงรับรอง สำนักงาน ห้องพักอาศัย ห้องออกกำลังกาย ห้องควบคุม<br>และบริเวณทางเดินทั่วทั้งอาคาร ประมาณ 3,671 จุด - ลิฟต์ดับเพลิง<br>จำนวน 1 ชุด | - | รูปที่ 2-13 |
| - บันไดหนีไฟ รายละเอียดดังนี้<br>(1) บันได ST - 1 จากชั้นที่ 1 - ชั้นหลังคา ขนาดกว้าง 1.5 ม.<br>(2) บันได ST - 2 จากชั้นที่ 1 - ชั้นหลังคา ขนาดกว้าง 0.9 ม.<br>(3) บันได ST - 3 จากชั้นที่ 1 - ชั้นที่ 28 ขนาดกว้าง 0.9 ม. | - มีบันไดหนีไฟ รายละเอียดดังนี้<br>(1) บันได ST - 1 จากชั้นที่ 1 - ชั้นหลังคา ขนาดกว้าง 1.5 ม.<br>(2) บันได ST - 2 จากชั้นที่ 1 - ชั้นหลังคา ขนาดกว้าง 0.9 ม.<br>(3) บันได ST - 3 จากชั้นที่ 1 - ชั้นที่ 28 ขนาดกว้าง 0.9 ม. | - | รูปที่ 2-13 |

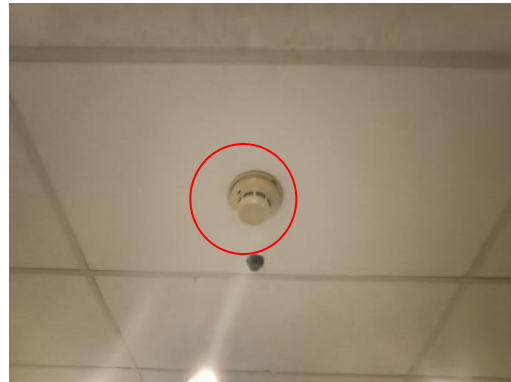
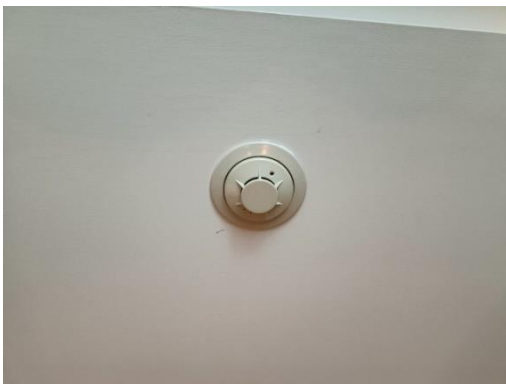
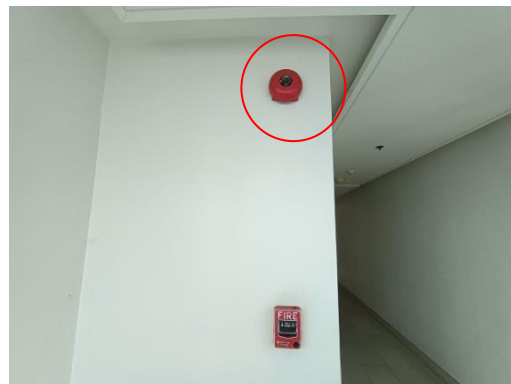
รูปที่ 2-14 ระบบเตือนภัย

| เงื่อนไขตามมาตรการ | ผลการปฏิบัติตามมาตรการ | ปัญหา อุปสรรค<br>ที่ไม่สามารถปฏิบัติตาม<br>มาตรการและแนว<br>ทางแก้ไข | เอกสารอ้างอิง |
|---|---|---|---|
| <ul style="list-style-type: none"> <li>- Fire Alarm Control Panel : FCP เป็นจุดศูนย์รวมการรับ - ส่งสัญญาณเพื่อแจ้งเหตุให้ทราบทั่วทั้งอาคาร</li> <li>- เครื่องตรวจจับควัน (Smoke Detector) ติดตั้งทั่วทั้งอาคาร รวมทั้งสิ้น 1,399 จุด</li> <li>- เครื่องตรวจจับความร้อน (Heat Detector) ติดตั้งที่ออกตุลที่กรามถึง609 จุด</li> <li>- กริ่งสัญญาณเตือนภัย (Alarm Bell) ติดตั้งภายในอาคาร รวมทั้งสิ้น 62 จุด</li> <li>- เครื่องแจ้งเหตุโดยใช้มือดึง (Fire Alarms Manual Station) ติดตั้งภายในอาคาร รวมทั้งสิ้น 99 จุด</li> </ul> | <ul style="list-style-type: none"> <li>- มีการติดตั้งระบบเตือนภัย ดังนี้</li> <li>- Fire Alarm Control Panel : FCP เป็นจุดศูนย์รวมการรับ - ส่งสัญญาณเพื่อแจ้งเหตุให้ทราบทั่วทั้งอาคาร</li> <li>- เครื่องตรวจจับควัน (Smoke Detector) ติดตั้งทั่วทั้งอาคาร รวมทั้งสิ้น 1,399 จุด</li> <li>- เครื่องตรวจจับความร้อน (Heat Detector) ติดตั้งที่ออกตุลที่กรามถึง609 จุด</li> <li>- กริ่งสัญญาณเตือนภัย (Alarm Bell) ติดตั้งภายในอาคาร รวมทั้งสิ้น 62 จุด</li> <li>- เครื่องแจ้งเหตุโดยใช้มือดึง (Fire Alarms Manual Station) ติดตั้งภายในอาคาร รวมทั้งสิ้น 99 จุด</li> </ul> | - | รูปที่ 2-14 |

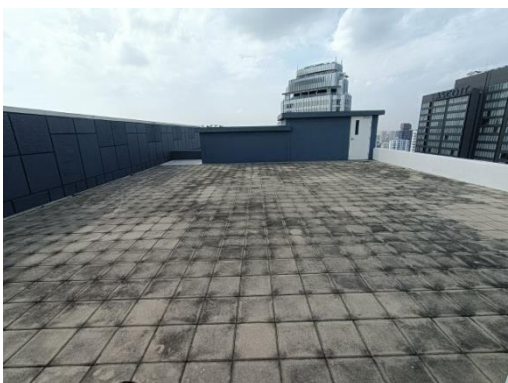
รูปที่ 2-15 พื้นที่หนีไฟทางอากาศชั้นดาดฟ้าและเสาแสดงระดับความสูงอาคาร

| เงื่อนไขตามมาตรการ | ผลการปฏิบัติตามมาตรการ | ปัญหา อุปสรรค<br>ที่ไม่สามารถปฏิบัติตาม<br>มาตรการและแนว<br>ทางแก้ไข | เอกสารอ้างอิง |
|---|---|---|---|
| 2. จัดมีพื้นที่หนีไฟทางอากาศอยู่ที่ชั้นดาดฟ้า ขนาดกว้าง 10 13. ยาว 10 ม. และสามารถใช้นันโด ST-4 และ ST-5 เข้าสู่พื้นที่หนีไฟได้อย่างสะดวก | - มีพื้นที่หนีไฟทางอากาศอยู่ที่ชั้นดาดฟ้า ขนาดกว้าง 10 13. ยาว 10 ม. และสามารถใช้นันโด ST-4 และ ST-5 เข้าสู่พื้นที่หนีไฟได้อย่างสะดวก | - | รูปที่ 2-15 |

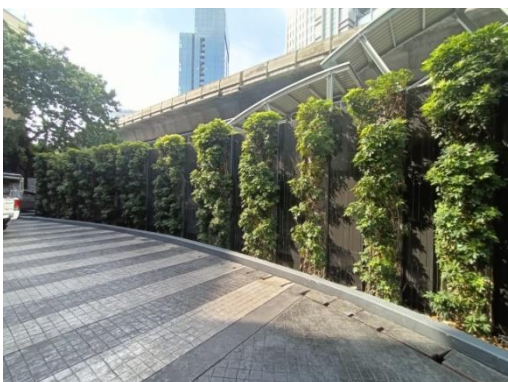
รูปที่ 2-16 จุดรวมคนเบื้องต้นภายในโครงการ

| เงื่อนไขตามมาตรการ | ผลการปฏิบัติตามมาตรการ | ปัญหา อุปสรรค<br>ที่ไม่สามารถปฏิบัติตาม<br>มาตรการและแนว<br>ทางแก้ไข | เอกสารอ้างอิง |
|---|---|---|---|
| 3. จัดให้มีจุดรวมคนเบื้องต้นภายในโครงการ บริเวณพื้นที่ว่างด้านทิศตะวันตกขนาดพื้นที่ 587 ตร.ม. (โดย 1 คน จะใช้ พื้นที่ยืนประมาณ 0.25 ตร.ม.) สามารถรองรับจำนวนคนได้ 2,348 คน ซึ่งเพียงพอต่อผู้พักอาศัยภายในโครงการที่มีจำนวน 2,337 คน | - มีจุดรวมคนเบื้องต้นภายในโครงการ บริเวณพื้นที่ว่างด้านทิศตะวันตกขนาดพื้นที่ 587 ตร.ม. (โดย 1 คน จะใช้ พื้นที่ยืนประมาณ 0.25 ตร.ม.) สามารถรองรับจำนวนคนได้ 2,348 คน ซึ่งเพียงพอต่อผู้พักอาศัยภายในโครงการที่มีจำนวน 2,337 คน | - | รูปที่ 2-16 |

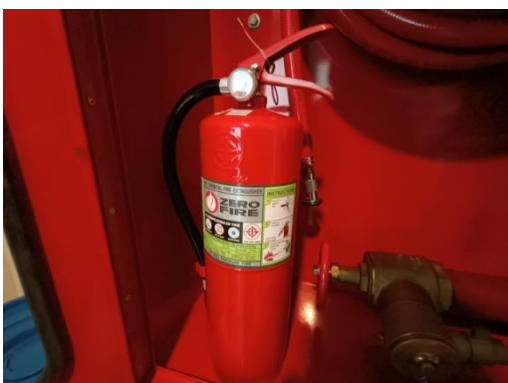
รูปที่ 2-17 ติดป้ายแนะนำการใช้อุปกรณ์

| เงื่อนไขตามมาตรการ | ผลการปฏิบัติตามมาตรการ | ปัญหา อุปสรรค<br>ที่ไม่สามารถปฏิบัติตาม<br>มาตรการและแนว<br>ทางแก้ไข | เอกสารอ้างอิง |
|---|---|---|---|
| 5. ติดป้ายแนะนำการใช้อุปกรณ์แต่ละตัวไว้บริเวณที่อุปกรณ์ติดตั้ง<br>อยู่เพื่อให้ผู้ที่อยู่ใกล้ที่เกิดเหตุสามารถใช้ได้ทันที | - ติดป้ายแนะนำการใช้อุปกรณ์แต่ละตัวไว้บริเวณที่อุปกรณ์ติดตั้งอยู่เพื่อให้<br>ผู้ที่อยู่ใกล้ที่เกิดเหตุสามารถใช้ได้ทันที | - | รูปที่ 2-17 |

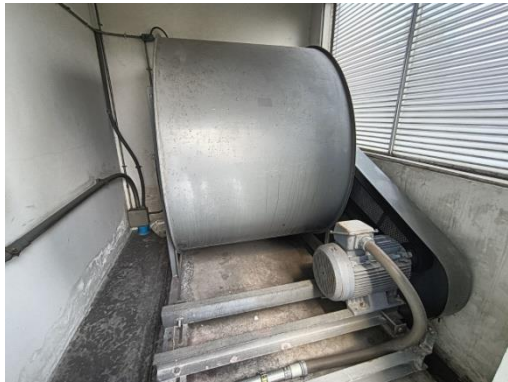
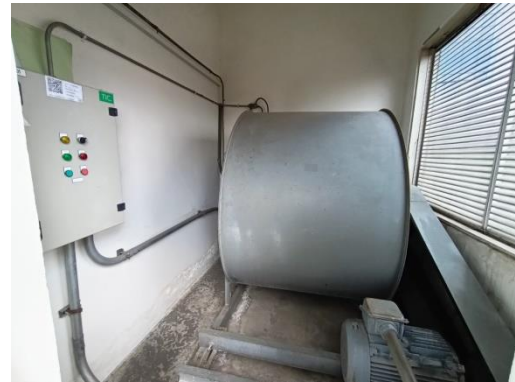
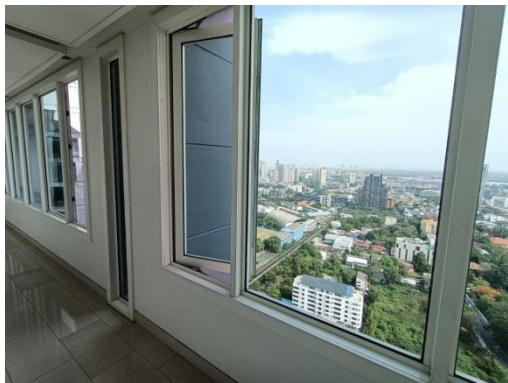
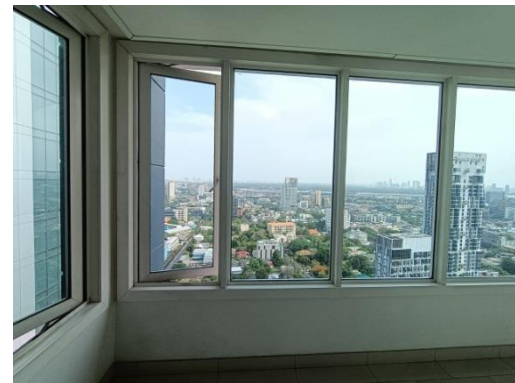
รูปที่ 2-19 อุปกรณ์ที่ใช้ระบายอากาศ และช่องเปิดต่างๆ

| เงื่อนไขตามมาตรการ | ผลการปฏิบัติตามมาตรการ | ปัญหา อุปสรรค<br>ที่ไม่สามารถปฏิบัติตาม<br>มาตรการและแนว<br>ทางแก้ไข | เอกสารอ้างอิง |
|---|---|---|---|
| <b>7. ระบบปรับอากาศและระบายอากาศ</b><br><br>1. ดูแลตรวจสอบอุปกรณ์ที่ใช้ระบายอากาศ ให้สามารถใช้งานได้<br>อยู่เสมอโดยตรวจสอบช่องเปิดต่างๆ มิให้มีสิ่งกีดขวางกั้นการ<br>ระบายอากาศ | - มีการดูแลตรวจสอบอุปกรณ์ที่ใช้ระบายอากาศ ให้สามารถใช้งานได้<br>อยู่เสมอโดยตรวจสอบช่องเปิดต่างๆ มิให้มีสิ่งกีดขวางกั้นการระบายอากาศ | - | รูปที่ 2-19 |

| เงื่อนไขตามมาตรการ | ผลการปฏิบัติตามมาตรการ | ปัญหา อุปสรรค<br>ที่ไม่สามารถปฏิบัติตาม<br>มาตรการและแนว<br>ทางแก้ไข | เอกสารอ้างอิง |
|---|---|---|---|
| <b>4.5 การบดบังทิศทางลม</b><br>- ออกแบบอาคารโครงการให้มีช่องว่างภายในอาคารเพียงพอ ที่จะใช้ กระแสลมพัดผ่านไปยังพื้นที่ข้างเคียงโดยรอบได้อย่างสะดวก | - มีการออกแบบอาคารโครงการให้มีช่องว่างภายในอาคารเพียงพอ ที่จะใช้กระแสลมพัดผ่านไปยังพื้นที่ข้างเคียงโดยรอบได้อย่างสะดวก | - | รูปที่ 2-19 |

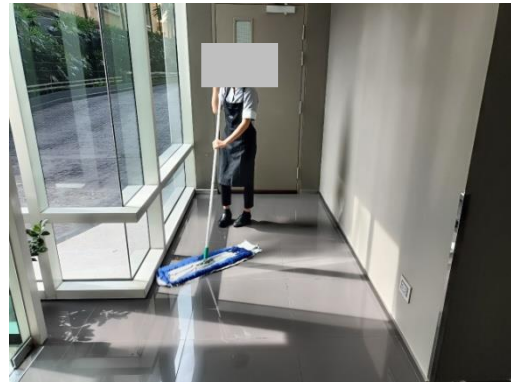
รูปที่ 2-22 แม่บ้านทำความสะอาดอาคาร

| เงื่อนไขตามมาตรการ | ผลการปฏิบัติตามมาตรการ | ปัญหา อุปสรรค<br>ที่ไม่สามารถปฏิบัติตาม<br>มาตรการและแนว<br>ทางแก้ไข | อ้างอิง |
|---|---|---|---|
| 2. หมั่นดูแลรักษาความสะอาดบริเวณถนน โดยฉีดล้างถนนเป็นประจำสม่ำเสมอ | - มีพนักงานดูแลรักษาความสะอาดบริเวณถนน โดยฉีดล้างถนนเป็นประจำสม่ำเสมอ | - | รูปที่ 2-22 |

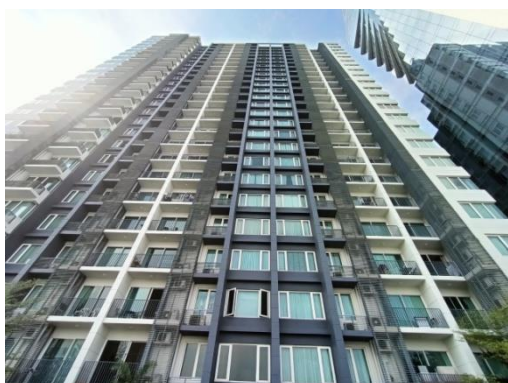
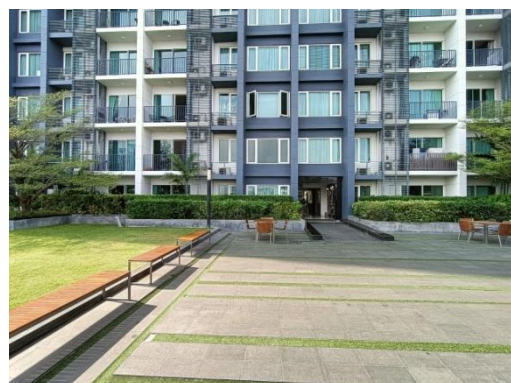
รูปที่ 2-28 (ต่อ) ลักษณะภายนอกอาคาร

| เงื่อนไขตามมาตรการ | ผลการปฏิบัติตามมาตรการ | ปัญหา อุปสรรค<br>ที่ไม่สามารถปฏิบัติตาม<br>มาตรการและแนว<br>ทางแก้ไข | เอกสารอ้างอิง |
|---|---|---|---|
| 2. คำนวณการออกแบบโครงสร้างอาคาร เพื่อรองรับแรงลมปะทะ<br>และเสริมเหล็กในโครงสร้างอาคารบริเวณเสาคาน และพื้นตาม<br>มาตรฐานกรมโยธาธิการและผังเมือง (มยผ. 1301-50) | - การก่อสร้างโครงการมีการคำนวณการออกแบบโครงสร้างอาคาร เพื่อ<br>รองรับแรงลมปะทะ และเสริมเหล็กในโครงสร้างอาคารบริเวณเสาคาน และ<br>พื้นตามมาตรฐานกรมโยธาธิการและผังเมือง (มยผ. 1301-50) | - | รูปที่ 2-28 |

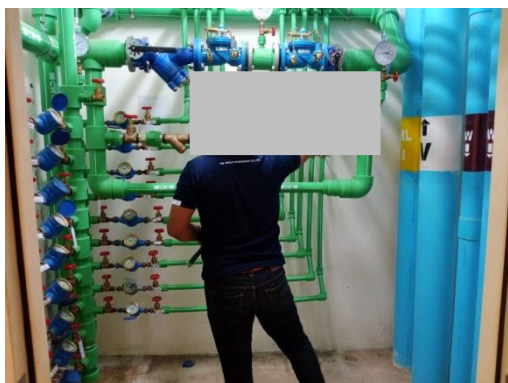
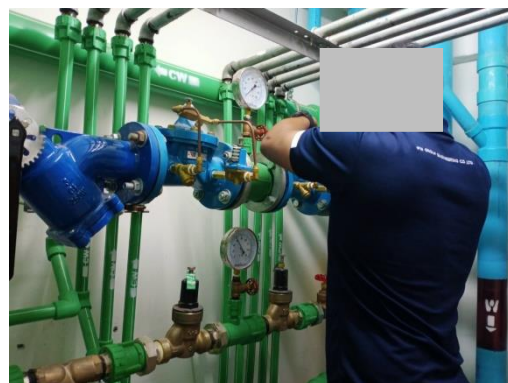
รูปที่ 2-29 เจ้าหน้าที่ตรวจสอบเส้นท่อประปา

| เงื่อนไขตามมาตรการ | ผลการปฏิบัติตามมาตรการ | ปัญหา อุปสรรค<br>ที่ไม่สามารถปฏิบัติตาม<br>มาตรการและแนว<br>ทางแก้ไข | เอกสารอ้างอิง |
|---|---|---|---|
| 2. จัดให้มีเจ้าหน้าที่คอยดูแลรักษาระบบเส้นท่อประปาให้อยู่ใน<br>สภาพดี | - มีเจ้าหน้าที่คอยดูแลรักษาระบบเส้นท่อประปาให้อยู่ในสภาพดี | - | รูปที่ 2-29 |

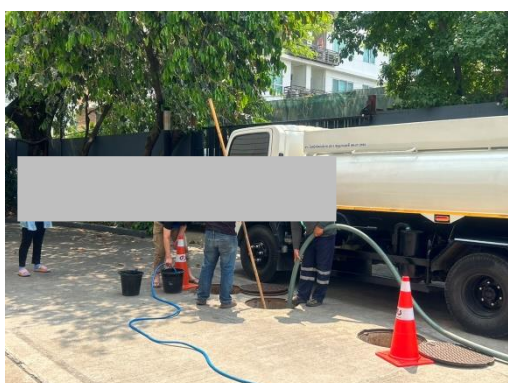
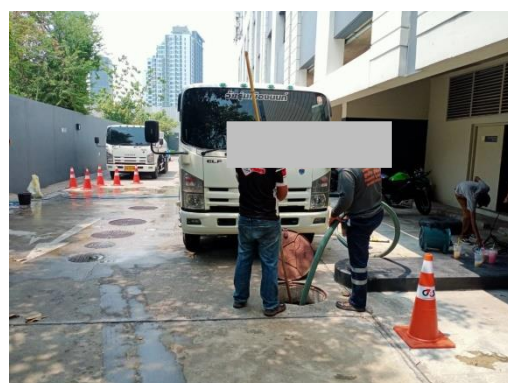
รูปที่ 2-30 ตักไขมันจากบ่อดักไขมัน

| เงื่อนไขตามมาตรการ | ผลการปฏิบัติตามมาตรการ | ปัญหา อุปสรรค<br>ที่ไม่สามารถปฏิบัติตาม<br>มาตรการและแนว<br>ทางแก้ไข | เอกสารอ้างอิง |
|---|---|---|---|
| 3. ประสานให้สำนักงานเขตคลองเตยมาสูบตะกอนส่วนเกินจาก<br>ระบบบำบัดน้ำเสียรวมไปกำจัดเป็นประจำทุกเดือน | - มีการสูบตะกอนส่วนเกินจากระบบบำบัดน้ำเสีย | - | รูปที่ 2-30 |
| 4. กำจัดไขมันออกจากบ่อดักไขมันเป็นประจำทุกสัปดาห์ โดยดัก<br>ไขมันใส่ถุงคำมัดปากถุงให้แน่น และนำไปรวมที่ห้องพัสดุฝอย<br>เปียก | - มีการกำจัดไขมันออกจากบ่อดักไขมัน โดยดักไขมันใส่ถุงคำมัดปากถุงให้<br>แน่น และนำไปรวมที่ห้องพัสดุฝอยเปียก | - | รูปที่ 2-30 |

| เงื่อนไขตามมาตรการ | ผลการปฏิบัติตามมาตรการ | ปัญหา อุปสรรค<br>ที่ไม่สามารถปฏิบัติตาม<br>มาตรการและแนว<br>ทางแก้ไข | เอกสารอ้างอิง |
|---|---|---|---|
| 3. ประสานให้สำนักงานเขตคลองเตยมาสูบตะกอนส่วนเกินจาก<br>ระบบบำบัดน้ำเสียรวมไปกำจัดเป็นประจำทุกเดือน | - มีการสูบตะกอนส่วนเกินจากระบบบำบัดน้ำเสีย | - | รูปที่ 2-30 |
| 4. กำจัดไขมันออกจากบ่อดักไขมันเป็นประจำทุกสัปดาห์ โดยดัก<br>ไขมันใส่ถุงดำมัดปากถุงให้แน่นและนำไปรวมที่ห้องพัสดุฝอยเปียก | - มีการกำจัดไขมันออกจากบ่อดักไขมัน โดยดักไขมันใส่ถุงดำมัดปากถุงให้<br>แน่นและนำไปรวมที่ห้องพัสดุฝอยเปียก | - | รูปที่ 2-30 |

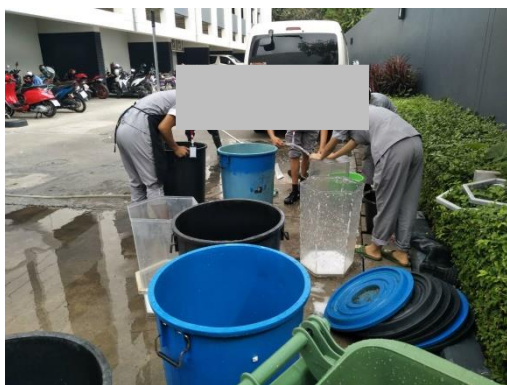
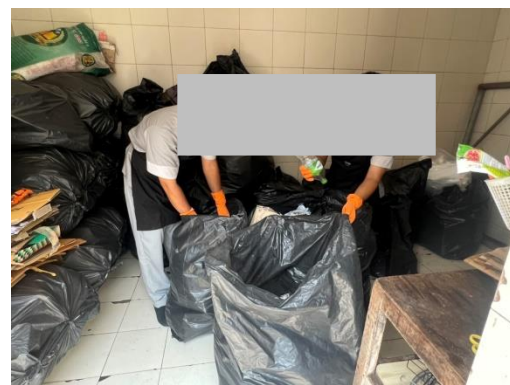
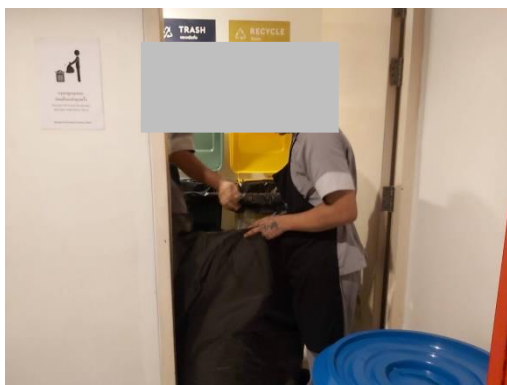
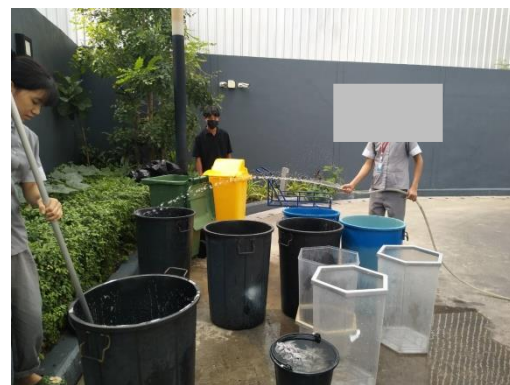
รูปที่ 2-34 พนักงานทำความสะอาด จัดเก็บมูลฝอยจากถังรองรับมูลฝอย และคัดแยกมูลฝอย

| เงื่อนไขตามมาตรการ | ผลการปฏิบัติตามมาตรการ | ปัญหา อุปสรรค<br>ที่ไม่สามารถปฏิบัติตาม<br>มาตรการและแนว<br>ทางแก้ไข | เอกสารอ้างอิง |
|---|---|---|---|
| 3. การเก็บมูลฝอยในถุงจะไม่ให้มีปริมาณ หรือน้ำหนักมากเกินไป ซึ่งบรรจุปริมาณมูลฝอยประมาณ 3 ใน 4 ของถุง | - การเก็บมูลฝอยในถุงจะไม่ให้มีปริมาณ หรือน้ำหนักมากเกินไป ซึ่งบรรจุปริมาณมูลฝอยประมาณ 3 ใน 4 ของถุง | - | รูปที่ 2-34 |

| เงื่อนไขตามมาตรการ | ผลการปฏิบัติตามมาตรการ | ปัญหา อุปสรรค<br>ที่ไม่สามารถปฏิบัติตาม<br>มาตรการและแนว<br>ทางแก้ไข | เอกสารอ้างอิง |
|---|---|---|---|
| 4. ก่อนรวบรวมมูลฝอยจากจุดต่าง ๆ ไปยังห้องพักมูลฝอยรวมของโครงการต้องมัดปากถุงให้แน่น เพื่อป้องกันมูลฝอยกระจัดกระจายและสะดวกต่อการขนย้าย | - ก่อนรวบรวมมูลฝอยจากจุดต่าง ๆ ไปยังห้องพักมูลฝอยรวมของโครงการมีการมัดปากถุงให้แน่น เพื่อป้องกันมูลฝอยกระจัดกระจายและสะดวกต่อการขนย้าย | - | รูปที่ 2-34 |
| 6. จัดให้มีการทำความสะอาดห้องพักมูลฝอยแต่ละห้องสัปดาห์ละครั้ง เพื่อป้องกันการเพาะตัวของเชื้อโรค | - มีการทำความสะอาดห้องพักมูลฝอยแต่ละห้องสัปดาห์ละครั้ง เพื่อป้องกันการเพาะตัวของเชื้อโรค | - | รูปที่ 2-34 |
| 9. จัดให้มีแม่บ้านคอยดูแลรักษาความสะอาดบริเวณที่ตั้งถังมูลฝอยและห้องพักมูลฝอยรวมของโครงการ | - มีแม่บ้านคอยดูแลรักษาความสะอาดบริเวณที่ตั้งถังมูลฝอย และห้องพักมูลฝอยรวมของโครงการ | - | รูปที่ 2-34 |
| 10. ติดตามประสานงานการจัดเก็บมูลฝอยของสำนักงานเขตคลองเตยให้มาเก็บมูลฝอยจากโครงการอย่างสม่ำเสมอทุกวัน โดยไม่มีการตกค้าง | - มีการติดตามประสานงานการจัดเก็บมูลฝอยของสำนักงานเขตคลองเตยให้มาเก็บมูลฝอยจากโครงการอย่างสม่ำเสมอทุกวัน โดยไม่มีการตกค้าง | - | รูปที่ 2-34 |
