## บทที่ 2

### ผลการปฏิบัติตามมาตรการป้องกันและแก้ไขผลกระทบสิ่งแวดล้อม

โครงการ โรงแรม โกลด์ ออร์คิด ตั้งอยู่ที่ ถนนวิภาวดีรังสิต แขวงสามเสนใน เขตพญาไท กรุงเทพมหานคร ดำเนินการโดยบริษัท อีเอสวี เรสซิเดนซ์ จำกัด ซึ่งเป็นโครงการประเภทโรงแรมสูง ประกอบด้วย อาคารโรงแรมสูง 17 ชั้น จำนวน 1 อาคาร มีห้องพักอาศัยจำนวนทั้งสิ้น 154 ห้อง และอาคารจอดรถขนาดความสูง 5 ชั้น จำนวน 1 อาคาร โดยโครงการได้จัดทำรายงานการประเมินผลกระทบสิ่งแวดล้อม และได้ผ่านการพิจารณาเห็นชอบรายงานฯ เมื่อวันที่ 4 สิงหาคม 2547 ตามหนังสือจากสำนักงานนโยบายและแผนทรัพยากรธรรมชาติและสิ่งแวดล้อม เลขที่ ทส 1009/8032 โดยหนังสือเห็นชอบได้กำหนดมาตรการป้องกันและแก้ไขผลกระทบสิ่งแวดล้อมและมาตรการติดตามตรวจสอบผลกระทบสิ่งแวดล้อม เพื่อเป็นแนวทางให้โครงการปฏิบัติ รวมไปถึงเสนอรายงานผลการปฏิบัติตามมาตรการฯ ต่อหน่วยงานอนุญาต และหน่วยงานที่เกี่ยวข้อง รวมทั้งสำนักงานนโยบายและแผนทรัพยากรธรรมชาติและสิ่งแวดล้อม (สผ.) ทุก 6 เดือน

ตารางที่ 2.2-1 มาตรการป้องกันและแก้ไขผลกระทบสิ่งแวดล้อมของโครงการ โรงแรม โกลด์ ออร์คิด (ระยะดำเนินการ)

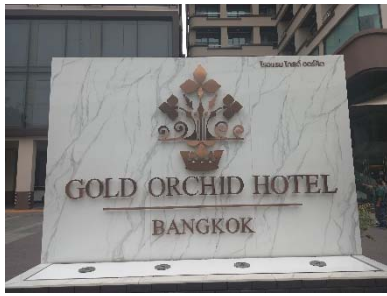
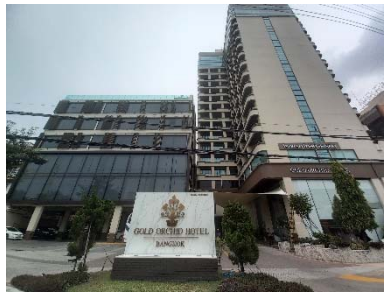
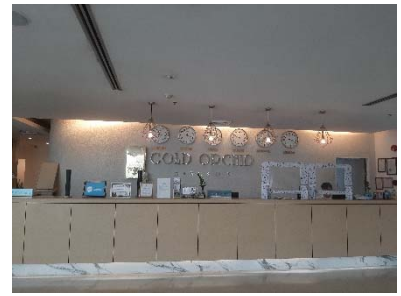
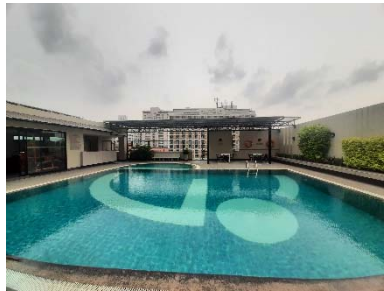
ภาพที่ 2.2-1 สภาพพื้นที่ปัจจุบัน

3.1 การใช้ประโยชน์ที่ดิน	1. ห้ามดำเนินการก่อสร้าง ต่อเติม ดัดแปลงอาคารหรือพื้นที่โครงการโดยปราศจากการขออนุญาตจากหน่วยงานราชการที่เกี่ยวข้อง	✓ - ปัจจุบันโครงการยังไม่มีมีการก่อสร้าง ต่อเติม หรือดัดแปลงโครงสร้างอาคาร	ภาพที่ 2.2-1	-

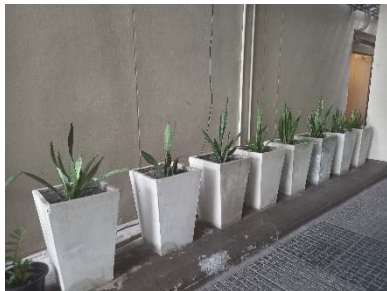
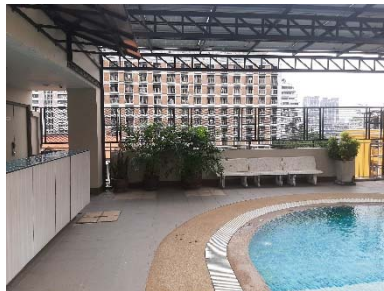
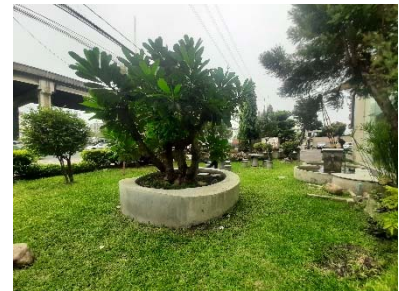
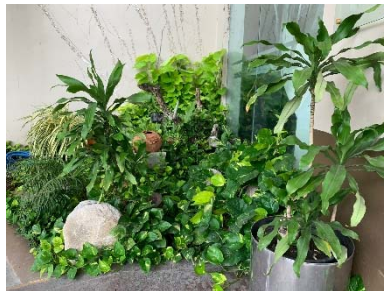
ภาพที่ 2.2-2 พื้นที่สีเขียว

1. ทรัพยากรสิ่งแวดล้อมทางกายภาพ					
1.1 สภาพภูมิประเทศธรณีวิทยาและแผ่นดินไหว	-	-	-	-	-
1.2 ฝุ่นละอองและเสียง	1. ปลุกไม้ยืนต้น และไม้ดอกไม้ประดับไว้บริเวณต่างๆ ของโครงการ เพื่อช่วยสกัดการฟุ้งกระจายของฝุ่นละอองและช่วยลดระดับเสียงจากยานพาหนะ	✓	- โครงการจัดให้มีพื้นที่สีเขียวบริเวณด้านหน้าโครงการ และบริเวณพื้นที่สระว่ายน้ำ เพื่อช่วยสกัดการฟุ้งกระจายของฝุ่นละอองและช่วยลดระดับเสียงจากยานพาหนะ	ภาพที่ 2.2-2	-

4.3 สถานที่ท่องเที่ยวพักผ่อนหย่อนใจ และสถานที่สำคัญทางศาสนาและประวัติศาสตร์	-	-	-	-
4.4 ทัศนียภาพ และสภาพธรรมชาติอันควรอนุรักษ์	1. จัดให้มีพื้นที่สีเขียวไว้บริเวณต่างๆ พื้นที่รวม 586.14 ตร.ม. แบ่งเป็นบริเวณด้านหน้าโครงการ พื้นที่ 151.12 ตร.ม. ปลูกหมากเขียว ประดู่ ตาลฟ้า ก้ามกุ้ง เฟิร์น ข้าหลวงและลีลาวดี บริเวณทางเดินระหว่างอาคารจอดรถกับอาคารโรงแรมชั้น 2 ถึงชั้น 4 พื้นที่	✓ - โครงการจัดให้มีพื้นที่สีเขียวบริเวณด้านหน้าโครงการ และบริเวณพื้นที่สระว่ายน้ำ โดยเลือกพันธุ์ไม้ที่มีความเหมาะสมในการปลูกในพื้นที่โครงการ	ภาพที่ 2.2-2	-

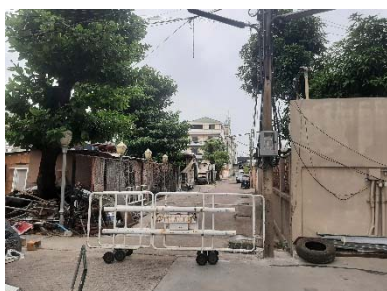
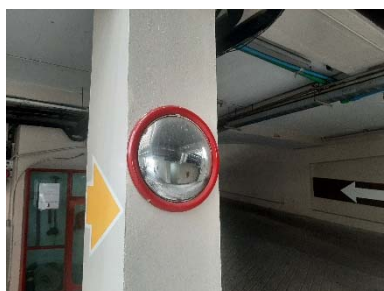
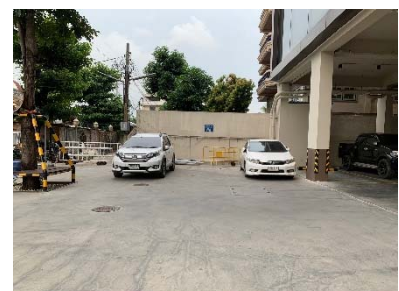
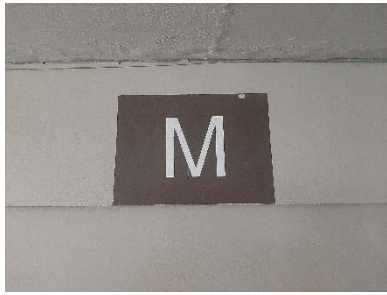
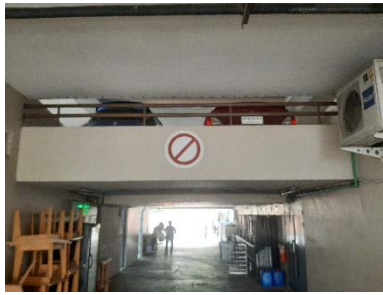
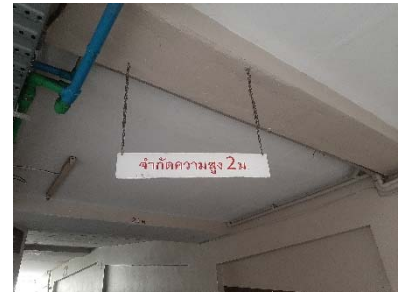
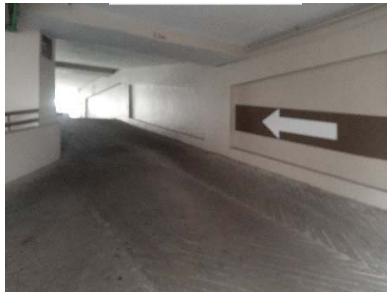
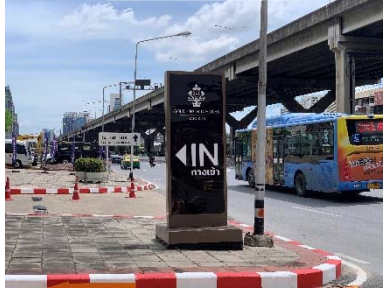
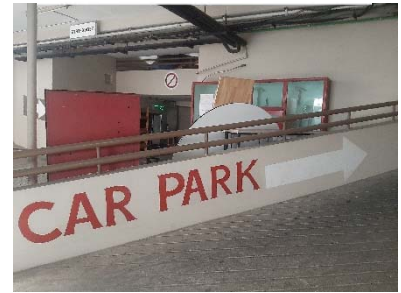
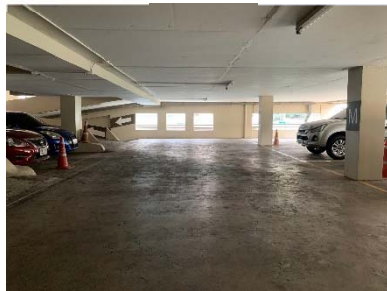
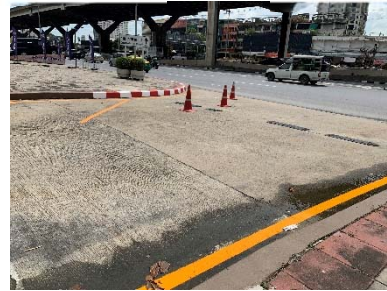
ภาพที่ 2.2-3 ระบบจราจรภายในโครงการ

2. จัดให้มีอุปกรณ์ชะลอความเร็วของรถในโครงการเพื่อป้องกันการใช้ความเร็วเกินกำหนดในพื้นที่โครงการ	✓ - โครงการจัดให้มีการติดตั้งสัญญาณชะลอความเร็วบริเวณทางเข้า-ออกพื้นที่โครงการ	ภาพที่ 2.2-3	-

3. จัดให้มีป้ายแสดงทางเข้า-ออกพื้นที่โครงการในจุดที่ผู้ขับขี่รถยนต์สามารถมองเห็นได้ชัดเจน	✓ - โครงการจัดให้มีการติดตั้งป้ายแสดงทางเข้า-ออก บริเวณหน้าโครงการในจุดที่ผู้ขับขี่สามารถมองเห็นได้ชัดเจน	ภาพที่ 2.2-3	-

4. จัดให้มีจอดรถยนต์จำนวน 78 คัน แบ่งเป็น - ภายในอาคารจอดรถยนต์ จำนวน 40 คัน - บริเวณชั้นล่างอาคารจอดรถและหน้าอาคารโรงแรม จำนวน 8 คัน - บริเวณริมถนนด้านทิศใต้ของโครงการ จำนวน 21 คัน - บริเวณชั้นล่างอาคารสำนักงาน ซึ่งโครงการซื้อเพิ่มจำนวน 9 คัน	✓ - โครงการจัดให้มีอาคารจอดรถในพื้นที่โครงการ สามารถจอดรถได้ประมาณ 100 คัน ซึ่งเพียงพอต่อความต้องการตามที่ระบุไว้ในมาตรการ	ภาพที่ 2.2-3	-

3.2 การคมนาคม (ต่อ)	5. จัดให้มีที่กั้นถนนบริเวณทางเข้าออกด้านหน้าโครงการและทางออกสู่ถนนวิภาวดีรังสิตด้านทิศใต้ของโครงการ เพื่อชะลอความเร็วของรถที่สัญจรเข้า-ออกโครงการ	✓	- โครงการจัดให้มีที่กั้นถนนบริเวณทางออกด้านหน้าโครงการ และทางออกสู่ถนนวิภาวดีรังสิตด้านทิศใต้ของโครงการ	ภาพที่ 2.2-3	-

6. กำหนดทิศทางการเดินทางเดียวให้สอดคล้องกับขนาดของถนน เพื่อป้องกันการติดขัดของรถที่สัญจรเข้าออกพื้นที่โครงการ	✓	- โครงการกำหนดให้การเดินรถในโครงการเป็นแบบทางเดียว เพื่อป้องกันการติดขัดของรถที่สัญจรเข้าออกพื้นที่โครงการ	ภาพที่ 2.2-3	-

7. กำหนดเขตพื้นที่จอดรถและพื้นที่ถนนให้ชัดเจน ทั้งบนอาคารจอดรถและบริเวณริมถนนทางด้านทิศใต้ของโครงการ โดยใช้สีทาเป็นช่องจอดรถให้เป็นระเบียบและสามารถมองเห็นได้ชัดเจน	✓	- โครงการจัดให้มีการกำหนดพื้นที่จอดรถในบริเวณต่างๆ อย่างชัดเจน โดยใช้สีทาเป็นช่องจอดรถให้เป็นระเบียบและสามารถมองเห็นได้ชัดเจน	ภาพที่ 2.2-3	-

8. กำหนดจุดจอดรถรับส่งลูกค้าไว้บริเวณด้านหน้าโครงการ 2 จุด โดยเมื่อคนขับรถนำรถเข้ามาจอดแล้วต้องดับเครื่องยนต์ และเมื่อลูกค้าลงจากรถหรือขึ้นไปนั่งบนรถเรียบร้อยแล้ว คนขับจะต้องนำรถไปจอดที่นอกพื้นที่โครงการทันที ห้ามจอดทิ้งไว้	✓	- โครงการจัดให้มีจุดจอดรถรับส่งลูกค้าไว้บริเวณด้านหน้าโครงการ 2 จุด และมีมาตรการให้คนขับดับเครื่องยนต์ทันทีที่จอดรถเรียบร้อยแล้ว	ภาพที่ 2.2-3	-

9. จัดให้มีไฟฟ้าส่องสว่างตลอดแนวเส้นทางภายในโครงการ และถนนทางด้านทิศใต้ของโครงการ	✓	- โครงการจัดให้มีการติดตั้งไฟส่องสว่างตลอดแนวเส้นทางภายในโครงการ และถนนทางด้านทิศใต้ของโครงการ	ภาพที่ 2.2-3	-

12. ติดตั้งป้ายสัญญาณเตือนและสัญญาณการจราจรต่างๆ อย่างชัดเจน	✓ - โครงการจัดให้มีการติดตั้งป้ายเตือนและสัญญาณจราจรต่างๆ ไว้ในพื้นที่โครงการอย่างชัดเจน	ภาพที่ 2.2-3	-

13. ติดตั้งป้ายห้ามติดเครื่องยนต์ทิ้งไว้ทั้งภายในอาคารจอดรถและบริเวณอื่นๆ ให้สามารถมองเห็นได้ชัดเจน	✓ - โครงการจัดให้มีการติดตั้งป้ายห้ามติดเครื่องยนต์ทิ้งไว้ทั้งภายในอาคารจอดรถของโครงการ	ภาพที่ 2.2-3	-

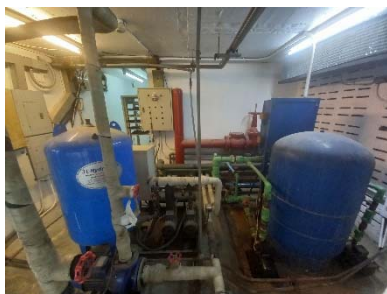
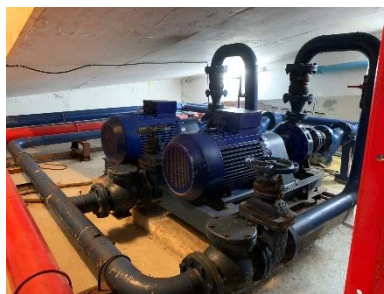
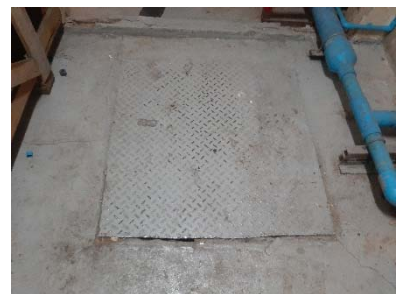
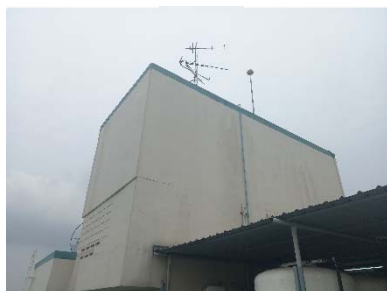
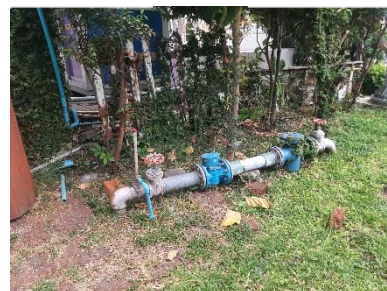
### ภาพที่ 2.2-4 ระบบน้ำใช้ภายในโครงการ

3.3 การใช้น้ำ	1. จัดให้มีถังเก็บน้ำใต้ดินกว้าง 6.5 เมตร ยาว 13.0 เมตร ลึก 3.5 เมตร ขนาดความจุ 253.50 ลบ.ม. จำนวน 1 ถัง	✓ - โครงการจัดให้มีถังเก็บน้ำใต้ดิน จำนวน 1 ถัง ในพื้นที่โครงการ	ภาพที่ 2.2-4	-

2. จัดให้มีถังเก็บน้ำชั้นหลังคากว้าง 3.4 เมตร ยาว 9.5 เมตร สูง 3.0 เมตร ขนาดความจุ 87.21 ลบ.ม. จำนวน 1 ถัง	✓ - โครงการจัดให้มีถังเก็บน้ำชั้นหลังคา จำนวน 1 ถัง ในพื้นที่โครงการ	ภาพที่ 2.2-4	-

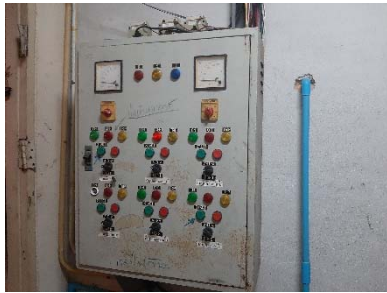
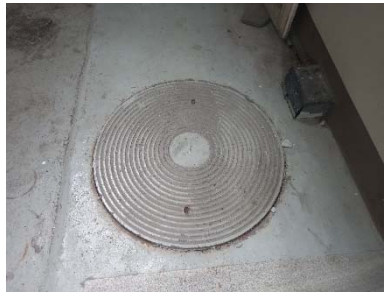
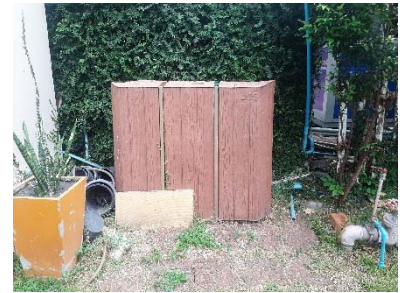
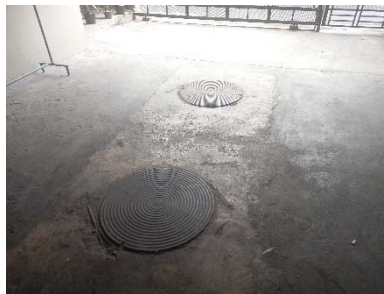
ภาพที่ 2.2-5 ระบบบำบัดน้ำเสียภายในโครงการ

1.3 อุทกวิทยาและคุณภาพน้ำ	1. น้ำเสียที่เกิดขึ้นภายในโครงการจะต้องผ่านระบบบำบัดน้ำเสีย เพื่อบำบัดค่าคุณภาพน้ำให้เป็นไปตามมาตรฐานคุณภาพน้ำทิ้งอาคารประเภท ข โดยมีค่า BOD ไม่เกิน 30 มก./ลิตร	✓	- โครงการจัดให้ระบบบำบัดน้ำเสียชนิดเติมอากาศ (Activated Sludge Process) ภายในพื้นที่โครงการ เพื่อบำบัดน้ำเสียที่เกิดขึ้นจากกิจกรรมต่างๆ มาบำบัดก่อนปล่อยออกนอกพื้นที่โครงการ	ภาพที่ 2.2-5	-

3.6 การกำจัดน้ำเสียและสิ่งปฏิกูล	1. เลือกใช้ระบบบำบัดน้ำเสียแบบเติมอากาศ (Activated Sludge Process) ชนิด Extended Activated Sludge Process สำหรับบำบัดน้ำเสียที่เกิดขึ้นภายในโครงการ	✓ - โครงการจัดให้ระบบบำบัดน้ำเสียชนิดเติมอากาศ (Activated Sludge Process) ภายในพื้นที่โครงการ เพื่อรองรับน้ำเสียที่เกิดขึ้นจากกิจกรรมต่างๆ มาบำบัดก่อนปล่อยออกนอกพื้นที่โครงการ	ภาพที่ 2.2-5	-

2. ให้มีการควบคุมดูแลระบบบำบัดน้ำเสียตลอดระยะเวลาดำเนินการ โดยมีการตรวจตราการทำงานปกติประจำวัน รวมทั้งตรวจสอบประสิทธิภาพของระบบ หากพบว่ามีส่วนใดชำรุดเสียหายต้องทำการซ่อมแซมให้สามารถใช้งานได้ดีอยู่เสมอ	✓ - โครงการจัดให้มีเจ้าหน้าที่คอยตรวจสอบระบบบำบัดน้ำเสียให้สามารถทำงานได้อย่างปกติ และมีประสิทธิภาพอยู่เสมอ หากพบว่ามีส่วนใดชำรุด หรือผิดปกติจะดำเนินการแก้ไขทันที	ภาพที่ 2.2-5 เอกสารแนบ 3	-

4. ให้มีการนำน้ำทิ้งจากโครงการมาใช้ประโยชน์ภายในโครงการให้มากที่สุด เช่น นำมารดน้ำต้นไม้ หรือสวนหย่อมภายในโครงการ เพื่อลดการระบายออกนอกโครงการให้น้อยที่สุด	✓	- โครงการมีน้ำทิ้งที่ผ่านการบำบัดแล้วมาใช้ประโยชน์ในพื้นที่โครงการ โดยการติดตั้งปั๊มเพื่อสูบน้ำมารดต้นไม้ในพื้นที่โครงการ	ภาพที่ 2.2-5	-

2. ตรวจสอบประสิทธิภาพของระบบบำบัดน้ำเสีย ให้สามารถบำบัดน้ำเสียได้อยู่ในเกณฑ์มาตรฐาน ซึ่งน้ำทิ้งออกจากระบบบำบัดต้องมีค่า BOD ไม่เกิน 30 มก./ล. พร้อมทั้งปฏิบัติตามความแนะนำของผู้ออกแบบอย่างเคร่งครัด	✓	- โครงการจัดให้ระบบบำบัดน้ำเสียชนิดเติมอากาศ (Activated Sludge Process) ภายในพื้นที่โครงการ เพื่รองรับน้ำเสียที่เกิดขึ้นจากกิจกรรมต่างๆ มาบำบัดก่อนปล่อยออกนอกพื้นที่โครงการ	ภาพที่ 2.2-5	-

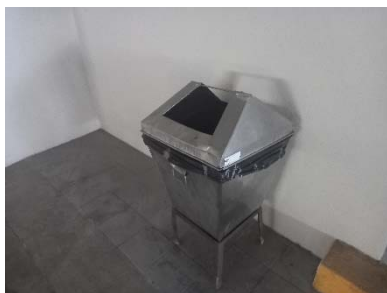
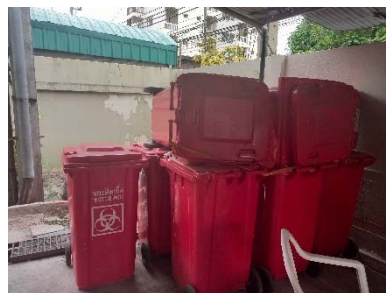
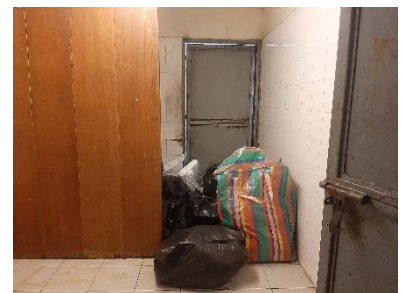
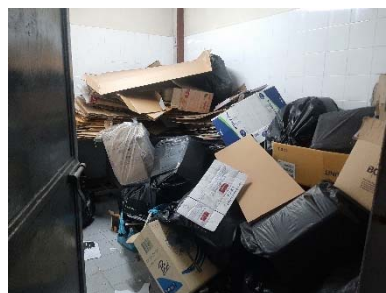
ภาพที่ 2.2-6 ห้องพัสดุผอยภายในโครงการ

14. ทำการคัดแยกขยะและจัดเก็บในห้องพักขยะมูลฝอยรวมให้เป็นสัดส่วน เพื่อความเป็นระเบียบเรียบร้อย และเจ้าหน้าที่ของเขตพญาไทสามารถเข้ามาเก็บขยะได้อย่างรวดเร็ว เป็นการลดผลกระทบด้านการจราจรที่อาจเกิดขึ้นกับซอยอินทามระ 31	✓ - โครงการจัดให้มีห้องห้องพักขยะมูลฝอยรวม แบ่งออกเป็น 2 ห้อง ได้แก่ ห้องพักมูลฝอยแห้ง และห้องพักมูลฝอยเปียก โดยเจ้าหน้าที่ที่ทำการรวบรวมมูลฝอยจะทำการแยกมูลฝอยก่อนการนำมาทิ้งยังห้องพักมูลฝอยรวมทุกครั้ง เพื่อรอการเก็บขนจากสำนักงานเขต	ภาพที่ 2.2-6	-

3.5 การจัดการขยะมูลฝอย	1. จัดให้มีถังขยะสแตนเลส ขนาด 10 ลิตร จำนวนรวม 170 ใบ วางไว้บริเวณห้องพักทุกห้อง ร้านค้า ห้องสำนักงาน ห้องประชุม ห้องพักเจ้าหน้าที่สระว่ายน้ำ และห้องพักเจ้าหน้าที่ รปภ. และถังขนาดบรรจุ 50 ลิตร จำนวนรวม 6 ใบ วางไว้บริเวณห้องครัวและห้องอาหาร และพื้นที่เอนกประสงค์และนันทนาการ	✓ - โครงการทำการติดตั้งถังขยะสแตนเลส ขนาด 10 ลิตร วางไว้บริเวณห้องพัก ห้องสำนักงาน สระว่ายน้ำ และห้องพักเจ้าหน้าที่ รปภ. และถังขนาดบรรจุ 50 ลิตร วางไว้บริเวณห้องครัวและห้องอาหาร และพื้นที่เอนกประสงค์และนันทนาการของโครงการ	ภาพที่ 2.2-6	-

3. จัดให้มีห้องพักขยะมูลฝอยรวม บริเวณหลังอาคารจอดรถ มีขนาดกว้าง 1.83 ม. ยาว 7.55 ม. และสูง 2.2 ม. มีพื้นที่ภายในสำหรับรองรับขยะมูลฝอยประมาณ 13 ลบ.ม. นานประมาณ 10 วัน	✓ - โครงการจัดให้มีห้องพักขยะมูลฝอยรวม แบ่งออกเป็น 2 ห้อง ได้แก่ ห้องพักมูลฝอยแห้ง และห้องพักมูลฝอยเปียก ตั้งอยู่บริเวณหลังอาคารจอดรถ สามารถรองรับมูลฝอยภายในโครงการได้อย่างเพียงพอ	ภาพที่ 2.2-6	-

4. โครงสร้างของห้องพักขยะมูลฝอยรวมต้องก่อสร้างตามหลักสุขาภิบาล โดยมีผนังทั้ง 4 ด้าน มีประตูเปิด-ปิด 2 ด้าน และมีหลังคาคลุม เพื่อป้องกันกลิ่นเหม็นรบกวน และป้องกันปัญหาน้ำชะขยะ	✓ - โครงการออกแบบให้ห้องพักขยะมูลฝอยรวมก่อสร้างตามหลักสุขาภิบาล โดยมีผนังทั้ง 4 ด้าน มีประตูเปิด-ปิด 2 ด้าน และมีหลังคาคลุม เพื่อป้องกันกลิ่นเหม็นรบกวนและป้องกันปัญหาน้ำชะขยะ	ภาพที่ 2.2-6	-

6. ประสานงานให้รถเก็บขนขยะของเขตพญาไทเข้ามาเก็บขนขยะของโครงการไปกำจัดเป็นประจำทุกวัน	✓ - โครงการมีการประสานงานให้สำนักงานเขตเข้ามาเก็บขนมูลฝอยในโครงการทุกวัน เพื่อป้องกันการสะสมมูลฝอยในโครงการมากเกินไป	ภาพที่ 2.2-6	-

4. คุณค่าต่อคุณภาพชีวิต					
4.1 เศรษฐกิจ-สังคม	-	-	-	-	-
4.2 สาธารณสุข อาชีวอนามัยและความปลอดภัย	1. จัดให้มีแม่บ้านทำความสะอาด เก็บรวบรวมขยะมูลฝอย และเปลี่ยนถุงดำในถังขยะทุกห้อง และส่วนต่างๆ ของโครงการเป็นประจำทุกวัน จากนั้นจึงนำขยะที่รวบรวมได้ไปไว้ยังห้องพักขยะมูลฝอยรวมซึ่งอยู่บริเวณด้านหลังอาคาร เพื่อให้รถเก็บขนขยะของเขตพญาไทเก็บขนออกไป	✓	- โครงการจัดให้มีแม่บ้านทำการเก็บรวบรวมมูลฝอยจากส่วนต่างๆ ภายในโครงการไปไว้ยังห้องพักขยะมูลฝอยรวมทุกวัน เพื่อรอให้รถเก็บขนขยะของเขตพญาไทมาเก็บขนไปกำจัด	ภาพที่ 2.2-6	-

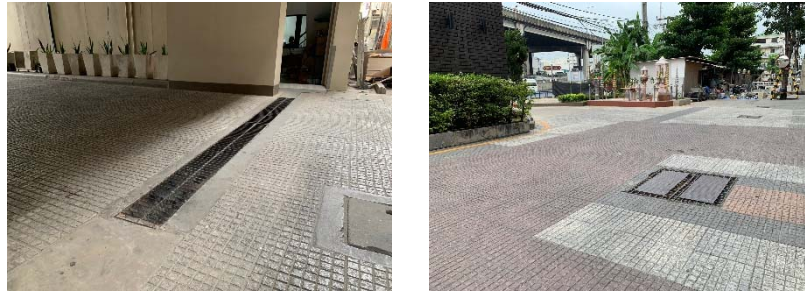
ภาพที่ 2.2-7 การระบายน้ำภายในโครงการ

2. น้ำทิ้งที่ระบายออกจากพื้นที่โครงการจะต้องระบายลงสู่ท่อระบายน้ำสาธารณะของเขตพญาไทบริเวณซอยอินทามระ 31 (ด้านหลังโครงการ) เท่านั้น	✓	- น้ำทิ้งที่ผ่านการบำบัดเรียบร้อยแล้ว โครงการจะระบายลงสู่ท่อระบายน้ำสาธารณะของเขตพญาไท บริเวณซอยอินทามระ 31	ภาพที่ 2.2-7	-

3.7 การระบายน้ำและป้องกันน้ำท่วม	1. น้ำทิ้งที่ผ่านการบำบัดแล้วจะต้องระบายลงสู่ท่อระบายน้ำสาธารณะของเขตพญาไท (ซอยอินทามระ 31) ซึ่งอยู่ด้านหลังโครงการเท่านั้น	✓	- น้ำทิ้งที่ผ่านการบำบัดเรียบร้อยแล้ว โครงการจะระบายลงสู่ท่อระบายน้ำสาธารณะของเขตพญาไท บริเวณซอยอินทามระ 31	ภาพที่ 2.2-7	-

2. จัดให้มีท่อระบายน้ำคอนกรีตเสริมเหล็กขนาดเส้นผ่าศูนย์กลาง 200 มม. และบ่อพักขนาด 0.4 x 0.4 ม. มีความลาดชันเท่ากับ 1 : 200 ใ้รอบพื้นที่โครงการ	✓	- โครงการจัดให้มีท่อระบายน้ำคอนกรีตเสริมเหล็กไว้รอบพื้นที่โครงการ	ภาพที่ 2.2-7	-

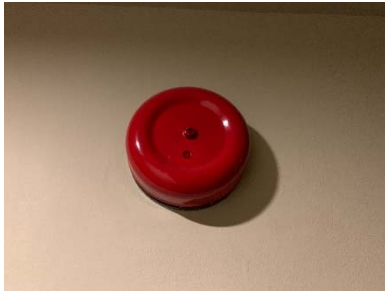
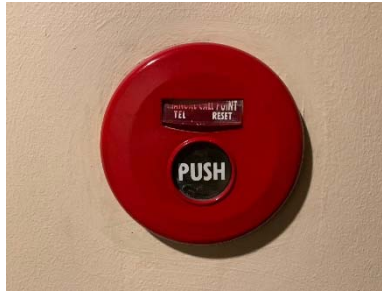
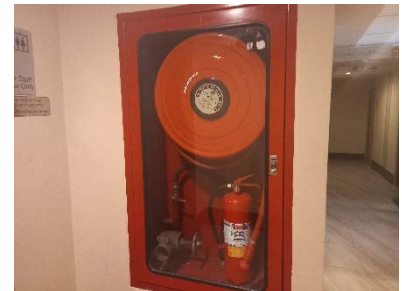
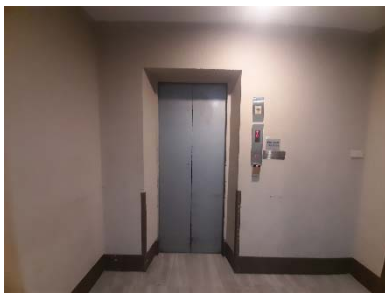
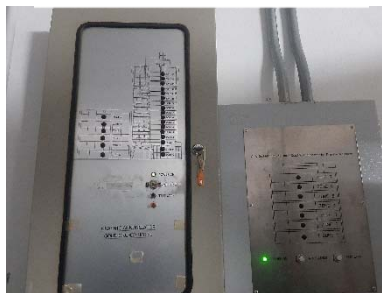
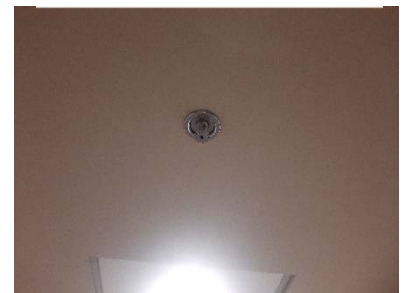
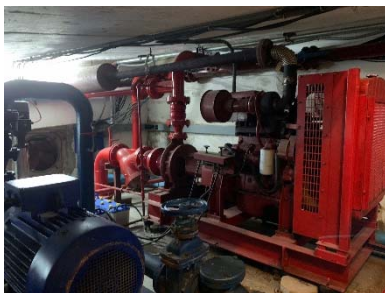
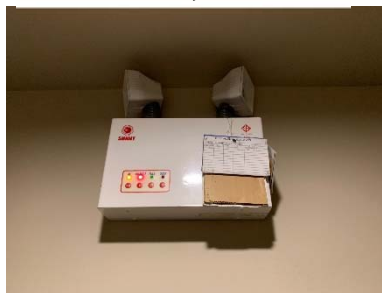
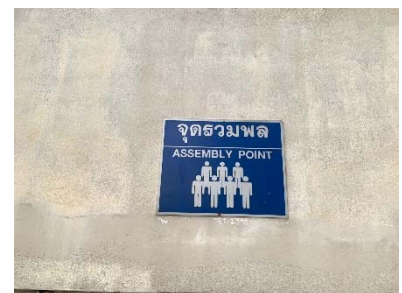
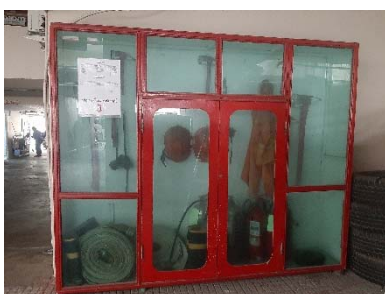
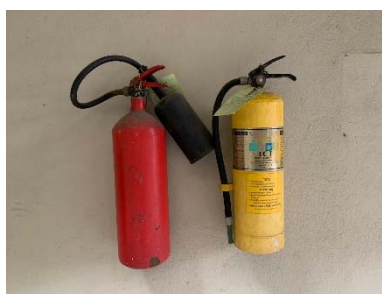
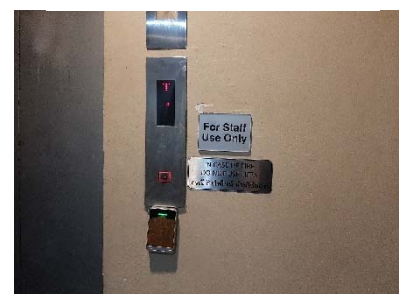
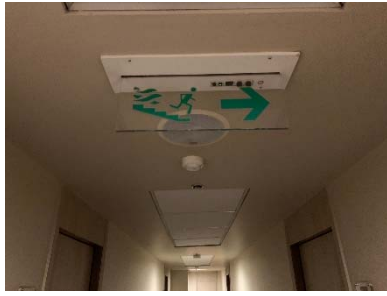
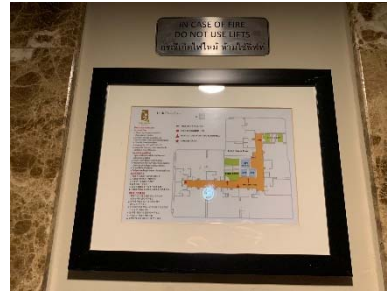
ภาพที่ 2.2-8 ระบบป้องกันและเตือนอัคคีภัย

6. จัดให้มีป้ายแสดงเส้นทางหนีไฟ และตำแหน่งของอุปกรณ์ดับเพลิง รวมทั้งวิธีการใช้อุปกรณ์อย่างชัดเจน	✓ - โครงการจัดให้มีการติดตั้งป้ายแสดงเส้นทางหนีไฟ และตำแหน่งของอุปกรณ์ดับเพลิง รวมทั้งวิธีการใช้อุปกรณ์อย่างชัดเจนไว้บริเวณโถงทางเดิน โถงลิฟต์ และบริเวณพื้นที่ส่วนกลางต่างๆ อย่างชัดเจน	ภาพที่ 2.2-8	-

7. จัดให้มีระบบตรวจจับเพลิงไหม้ ประกอบด้วย ระบบตรวจจับควัน (Smoke Detector) และระบบตรวจจับความร้อน (Heat Detector) กระจายตามเพดานห้องพักทุกห้อง ห้องละ 1 ตำแหน่ง และพื้นที่อื่นๆ ทั่วทั้งอาคารโรงแรม	✓ - โครงการมีการติดตั้งระบบตรวจจับควัน (Smoke Detector) และระบบตรวจจับความร้อน (Heat Detector) กระจายตามเพดานห้องพักทุกห้อง และพื้นที่อื่นๆ ทั่วทั้งอาคารโรงแรม	ภาพที่ 2.2-8	-

8. จัดให้มีสัญญาณแสงแจ้งเหตุเพลิงไหม้เป็นโคมสีแดงครอบหลอดไฟ และระบบสัญญาณเสียงเตือนภัย (Bell Alarm) เป็นกระดิ่งขนาด 6 นิ้ว ระดับเสียง 90 เดซิเบลทุกระยะ 10 ฟุต ซึ่งเมื่อมีเหตุเพลิงไหม้จะต้องมีพนักงานกดกริ่งดังกล่าวก่อนเพื่อเป็นสัญญาณให้ผู้ที่พักอาศัยอยู่ในโครงการทราบภายใน 3-5 นาที หลังจากเกิดเหตุ และจัดให้มีเสียงประกาศเตือนภัย 5 ภาษา เพื่อแจ้งให้ผู้เข้าพักภายในโครงการทราบ	✓ - โครงการจัดให้มีการติดตั้งระบบสัญญาณเสียงเตือนภัย (Bell Alarm) เป็นกระดิ่ง ในพื้นที่โครงการเพื่อเป็นสัญญาณให้ผู้ที่พักอาศัยอยู่ในโครงการทราบเมื่อเกิดเหตุเพลิงไหม้	ภาพที่ 2.2-8	-

4.2 สาธารณสุข อาชีวอนามัยและความปลอดภัย (ต่อ)	9. จัดให้มีท่อเย็น เป็นท่อโลหะผิวเรียบขนาดเส้นผ่าศูนย์กลาง 4 นิ้ว ติดตั้งตั้งแต่ชั้นล่างจนถึงชั้นบนสุดของอาคาร โดยท่อเย็นทั้งหมดต้องต่อเข้ากับท่อประทานครึ่งน้ำและระบบจ่ายน้ำจากเครื่องสูบน้ำดับเพลิงเข้าสู่ระบบสายฉีดน้ำดับเพลิงและระบบหัวจ่ายน้ำดับเพลิงอัตโนมัติ (Sprinkler)	✓ - โครงการจัดให้มีการติดตั้งท่อเย็นขนาดเส้นผ่าศูนย์กลาง 4 นิ้ว ต่อเข้ากับท่อประทานครึ่งน้ำและระบบจ่ายน้ำจากเครื่องสูบน้ำดับเพลิง เข้าสู่ระบบสายฉีดน้ำดับเพลิงและระบบหัวจ่ายน้ำดับเพลิงอัตโนมัติ (Sprinkler) ทั้งทั้งพื้นที่โครงการ	ภาพที่ 2.2-8	-

10. จัดให้มีตู้อุปกรณ์ดับเพลิง (Fire Hose System) ไว้ภายในอาคารโรงแรมทุกชั้นตั้งแต่ชั้นล่างจนถึงชั้นดาดฟ้าชั้นละ 1 ตำแหน่ง โดยภายในตู้ต้องประกอบด้วยสายฉีดน้ำ ขวานพญเพลิง ถังมือทนความร้อน และเครื่องดับเพลิงเคมีชนิดมือถือ ประเภทเคมีแห้งขนาดถังละ 4 กก.	✓ - โครงการจัดให้มีการติดตั้งตู้อุปกรณ์ดับเพลิง (Fire Hose System) ไว้ภายในอาคารโรงแรม โดยภายในตู้ประกอบด้วยสายฉีดน้ำ และเครื่องดับเพลิงเคมีชนิดมือถือ	ภาพที่ 2.2-8	-

11. จัดให้มีถังเคมีดับเพลิงชนิดมือถือ (Fire Extinguisher) ไว้ภายนอกตู้อุปกรณ์ดับเพลิง โดยติดตั้งไว้ภายในห้องเครื่อง ห้องปั๊ม และห้องครัว ห้องละ 1 ถัง และบริเวณทางเดินตรงข้ามประตูทางเข้าบันไดหนีไฟของอาคารโรงแรมทุกชั้น ชั้นละ 1 ถัง	✓ - โครงการจัดให้มีถังเคมีดับเพลิงชนิดมือถือ (Fire Extinguisher) ไว้ภายนอกตู้อุปกรณ์ดับเพลิง และติดตั้งไว้ในพื้นที่ส่วนกลางต่างๆ ทั่วทั้งโครงการ	ภาพที่ 2.2-8	-

4.2 สาธารณสุข อาชีวอนามัยและความปลอดภัย (ต่อ)	12. จัดให้มีระบบฉีดพ่นอัตโนมัติ (Sprinkler) ติดตั้งไว้ในห้องพักห้องละ 1 ตำแหน่ง และพื้นที่อื่นๆ ทั่วทั้งอาคารโรงแรมในอัตรา 10 ตร.ม./หัว	✓ - โครงการจัดให้มีการติดตั้งระบบฉีดพ่นอัตโนมัติ (Sprinkler) ติดตั้งไว้ในห้องพักห้องละ 1 ตำแหน่ง และพื้นที่อื่นๆ ทั่วทั้งอาคารโรงแรม	ภาพที่ 2.2-8	-

13. ติดตั้งหัวรับน้ำสำรองและหัวรับน้ำดับเพลิงเชื่อมต่อกับระบบท่อน้ำของอาคาร สามารถต่อเข้ากับสายฉีดน้ำดับเพลิงของตำรวจดับเพลิงได้อย่างสะดวกและรวดเร็ว	✓ - โครงการจัดให้มีการติดตั้งหัวรับน้ำสำรองและหัวรับน้ำดับเพลิงเชื่อมต่อกับระบบท่อน้ำของอาคาร สามารถต่อเข้ากับสายฉีดน้ำดับเพลิงของตำรวจดับเพลิงได้อย่างสะดวกและรวดเร็ว	ภาพที่ 2.2-8	-

14. จัดเตรียมอุปกรณ์สำรองสำหรับการดับเพลิงไว้ในตู้สีแดง บริเวณชั้นล่างของอาคารจอดรถภายในตู้ประกอบด้วยอุปกรณ์ต่างๆ ได้แก่ ขวานผจญเพลิงขนาดต่างๆ หมวกนิรภัย ถังดับเพลิง สายยาง รองเท้าบูธ และถุงมือเป็นอุปกรณ์สำคัญสำหรับการดับเพลิงเบื้องต้น ก่อนรถดับเพลิงจากสถานีตำรวจดับเพลิงสุทธินารจะเข้ามาช่วยเหลือ	✓ - โครงการมีการจัดเตรียมอุปกรณ์สำรองสำหรับการดับเพลิงไว้ในตู้สีแดงบริเวณชั้นล่างของอาคารจอดรถ ภายในตู้ประกอบด้วยอุปกรณ์ต่างๆ ได้แก่ ขวานผจญเพลิงขนาดต่างๆ หมวกนิรภัย ถังดับเพลิง สายยาง รองเท้าบูธ และถุงมือ เป็นอุปกรณ์สำคัญสำหรับการดับเพลิงเบื้องต้น ก่อนรถดับเพลิงจากสถานีตำรวจดับเพลิงสุทธินารจะเข้ามาช่วยเหลือ	ภาพที่ 2.2-8	-

15. จัดให้มีการตรวจตราและซ่อมแซมอุปกรณ์สัญญาณเตือนภัยและมีการทดสอบระบบสัญญาณเตือนภัยเป็นประจำทุก 3 เดือน	✓ - โครงการกำหนดให้มีเจ้าหน้าที่ทำการตรวจสอบอุปกรณ์สัญญาณเตือนภัยและทดสอบระบบสัญญาณเตือนภัย ทุกๆ 1 เดือน	ภาพที่ 2.2-8	-

17. ติดตั้งป้ายแสดงจุดรวมพลไว้บริเวณด้านหน้าโครงการ	✓ - โครงการจัดให้มีพื้นที่จุดรวมพลอยู่บริเวณด้านหน้าโครงการ	ภาพที่ 2.2-8	-
	18. ปฏิบัติตามมาตรการป้องกันแก้ไขและลดผลกระทบสิ่งแวดล้อมในระยะดำเนินการทั้งหมดอย่างเคร่งครัด	✓ - โครงการมีการปฏิบัติตามมาตรการป้องกันแก้ไขและลดผลกระทบสิ่งแวดล้อมในระยะดำเนินการทั้งหมดอย่างเคร่งครัด	-	-

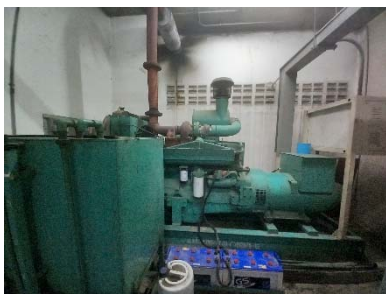
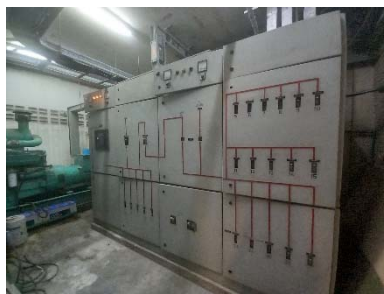
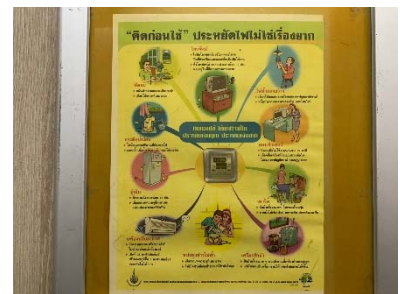
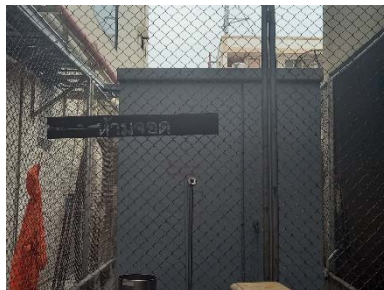
ภาพที่ 2.2-9 ระบบไฟฟ้าภายในโครงการ

3.4 การใช้พลังงานและไฟฟ้า	1. ดำเนินการติดตั้งมิเตอร์ไฟฟ้าแรงสูง หม้อแปลง และอุปกรณ์ป้องกันตามมาตรการของการไฟฟ้านครหลวง ที่เสาไฟฟ้าที่อยู่ใกล้เคียงพื้นที่โครงการที่สุด	✓ - โครงการทำการติดตั้งมิเตอร์ไฟฟ้าแรงสูง หม้อแปลง และอุปกรณ์ป้องกันตามมาตรการของการไฟฟ้านครหลวง	ภาพที่ 2.2-9	-

2. ทำการรับกระแสไฟฟ้าแรงดันสูงจากการไฟฟ้านครหลวงเท่านั้น	✓ - โครงการรับกระแสไฟฟ้าแรงดันสูงจากการไฟฟ้านครหลวงตามที่ระบุไว้ในมาตรการ	ภาพที่ 2.2-9	-
	3. จัดให้มีการติดตั้งดวงไฟส่องสว่าง ทั้งในห้องพัก ทางเดินภายในอาคาร และบริเวณพื้นที่รอบโครงการ เพื่อให้แสงสว่างและความสะดวกในการทำกิจกรรมต่างๆ	✓ - โครงการจัดให้มีการติดตั้งไฟส่องสว่างตลอดแนวเส้นทางภายในโครงการ และถนนทางด้านทิศใต้ของโครงการ เพื่อให้แสงสว่างและความสะดวกในการทำกิจกรรมต่างๆ ในเวลากลางคืน	ภาพที่ 2.2-2 ภาพที่ 2.2-3	-
