ผลการปฏิบัติตามมาตรการป้องกัน  
และแก้ไขผลกระทบสิ่งแวดล้อม

โครงการ รีเจนท์ โฮม บางซื่อ เฟส 28 ตั้งอยู่ระหว่างถนนกรุงเทพ-นนทบุรี แขวงบางซื่อ เขตบางซื่อ กรุงเทพมหานคร เป็นอาคารอยู่อาศัยรวม (อาคารชุด) มีจำนวนห้องชุด 4,974 ห้อง (ห้องชุดเพื่อการพักอาศัย 4,920 ห้อง และห้องชุดเพื่อการพาณิชย์ (ร้านค้า) 54 ห้อง) ประกอบด้วย อาคารชุดพักอาศัยจำนวน 1 อาคาร 4 ทาวเวอร์ (4 ทาวเวอร์ เชื่อมต่อกันชั้นที่ 1 ถึงชั้นที่ 3 เป็นเป็นทาวเวอร์ A ทาวเวอร์ B มีขนาดความสูง 29 ชั้น ทาวเวอร์ C และทาวเวอร์ D มีขนาดความสูง 27 ชั้น) และอาคารห้องพักรวมจำนวน 1 อาคาร พื้นที่โครงการขนาด 19-0-16.7 ไร่ (30,466.8 ตารางเมตร) โดยโครงการได้จัดทำรายงานการประเมินผลกระทบสิ่งแวดล้อม และได้ผ่านการพิจารณาเห็นชอบรายงานฯ ตามหนังสือจากสำนักงานนโยบายและแผนทรัพยากรธรรมชาติและสิ่งแวดล้อม เลขที่ ทส 1009.5/1325 ลงวันที่ 2 กุมภาพันธ์ พ.ศ. 2560 โดยหนังสือเห็นชอบได้กำหนดมาตรการป้องกันและแก้ไขผลกระทบสิ่งแวดล้อมและมาตรการติดตามตรวจสอบผลกระทบสิ่งแวดล้อม เพื่อเป็นแนวทางให้โครงการปฏิบัติ รวมไปถึงเสนอรายงานผลการปฏิบัติตามมาตรการฯ ต่อหน่วยงานอนุญาตและหน่วยงานที่เกี่ยวข้อง รวมทั้งสำนักงานนโยบายและแผนทรัพยากรธรรมชาติและสิ่งแวดล้อม (สผ.) ทุก 6 เดือน

ตารางที่ 2.2-1 มาตรการป้องกันและแก้ไขผลกระทบสิ่งแวดล้อมของโครงการ รีเจนท์ โฮม บางซื่อ เฟส 28 (ระยะดำเน

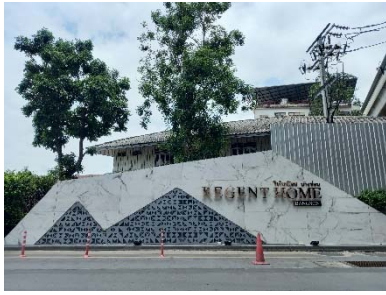
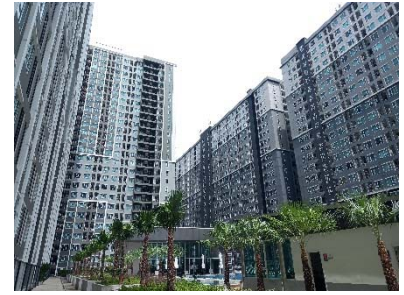
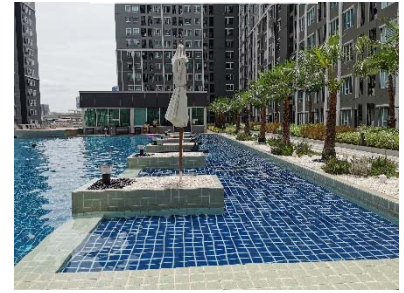
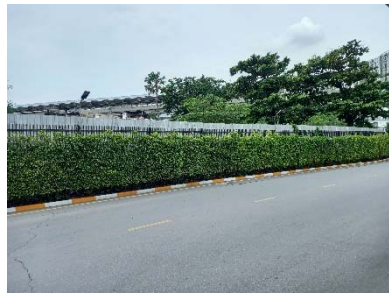
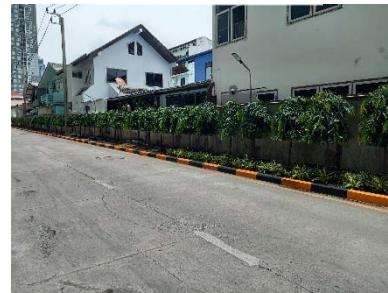
ภาพที่ 2.2-1 สภาพแวดล้อมรอบโครงการ

1.1 สภาพภูมิประเทศ	1. จัดให้มีการดูแลรักษาพื้นที่จัดภูมิทัศน์ภายในโครงการให้มีความสะอาดเป็นระเบียบเรียบร้อยอยู่เสมอ	✓ - โครงการจัดให้มีเจ้าหน้าที่ดูแลภูมิทัศน์ภายในโครงการให้มีความสะอาดเป็นระเบียบเรียบร้อยอยู่เสมอ	ภาพที่ 2.2-1	-

7. ติดป้ายประชาสัมพันธ์ให้ผู้พักอาศัยภายในโครงการทิ้งมูลฝอยลงแหล่งน้ำที่อยู่ติดโครงการ พร้อมทั้งจัดให้มีเจ้าหน้าที่ควบคุมการปฏิบัติตามอย่างเคร่งครัด	✓ - โครงการมีการสร้างรั้วรอบพื้นที่โครงการ รวมถึงด้านที่ติดกับคลองบางซวน จึงไม่มีการทิ้งมูลฝอยลงแหล่งน้ำ	ภาพที่ 2.2-1	-

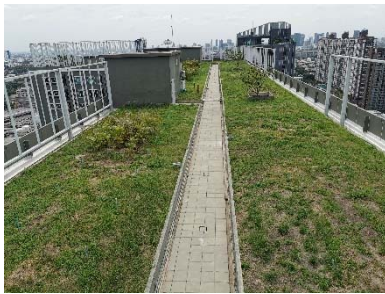
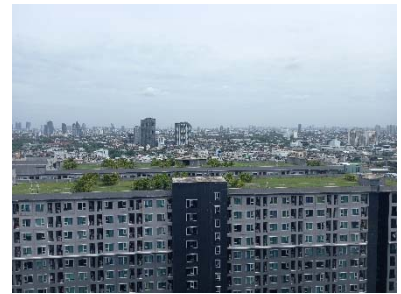
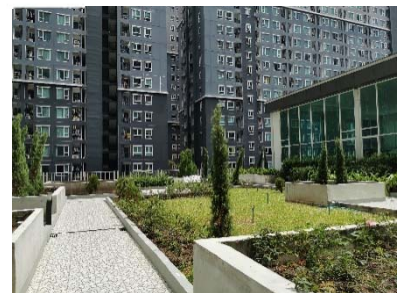
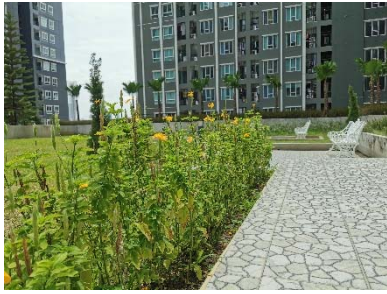
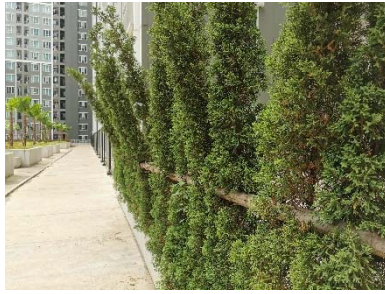
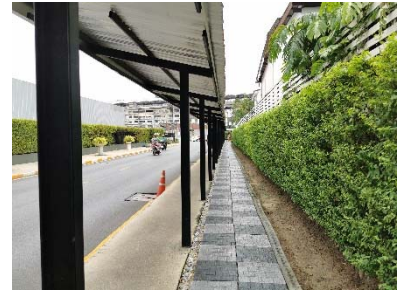
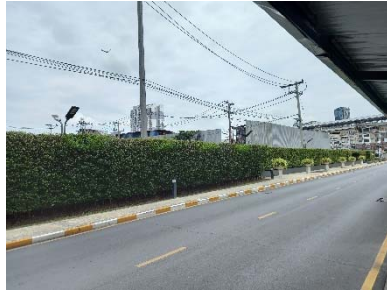
ภาพที่ 2.2-2 พื้นที่สีเขียวภายในโครงการ

3. จัดให้มีพื้นที่สีเขียวภายในโครงการ 14,915.41 ตารางเมตร โดยปลูกไม้ยืนต้น ไม้พุ่ม และพืชคลุมดินให้มากที่สุดเพื่อไม่ให้เกิดฝุ่นละออง	✓ - โครงการจัดให้มีพื้นที่สีเขียวบริเวณชั้น 1 รอบพื้นที่โครงการบริเวณชั้น 5 รอบพื้นที่สระว่ายน้ำ และบริเวณชั้นดาดฟ้าของแต่ละอาคาร เพื่อดูดซับฝุ่นละอองที่เกิดขึ้นภายในโครงการ	ภาพที่ 2.2-2	-

8. จัดให้มีการปลูกต้นไม้บริเวณชั้นจอดรถ เพื่อช่วยดูดซับมลพิษจากชั้นจอดรถ	● - โครงการจัดให้มีพื้นที่สีเขียวบริเวณพื้นที่จอดรถบริเวณชั้น 1 ของโครงการเพื่อช่วยดูดซับมลพิษที่เกิดจากการขับขึ้นรถภายในโครงการ แต่ยังไม่ได้จัดให้มีพื้นที่สีเขียวไว้บริเวณพื้นที่จอดรถชั้นอื่นๆ	ภาพที่ 2.2-2	ตารางที่ 4.1-2

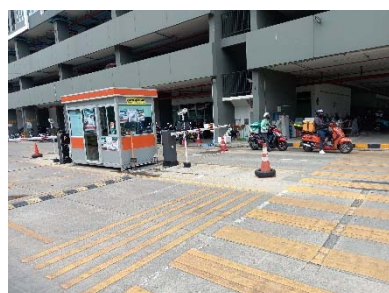
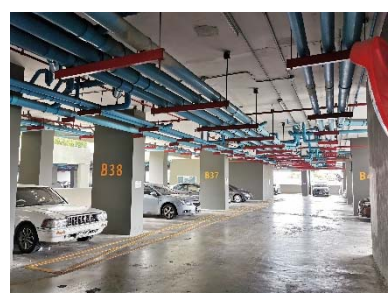
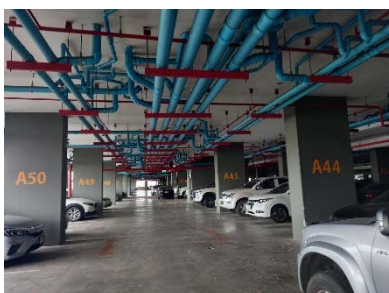
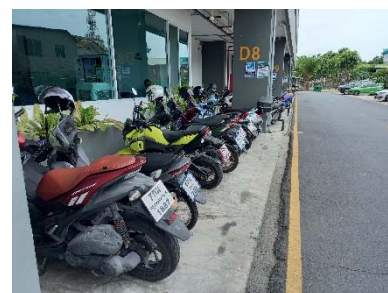
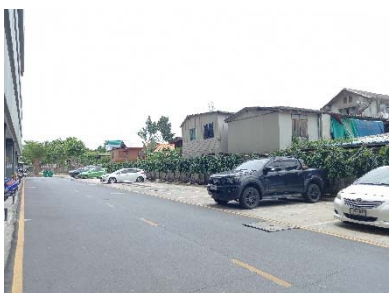
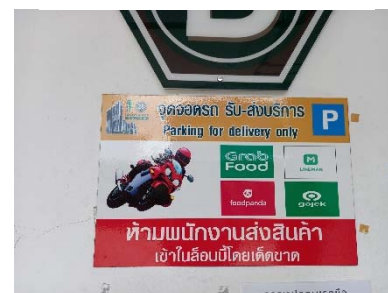
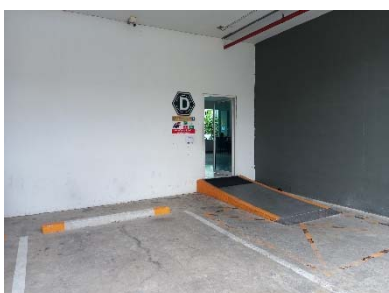
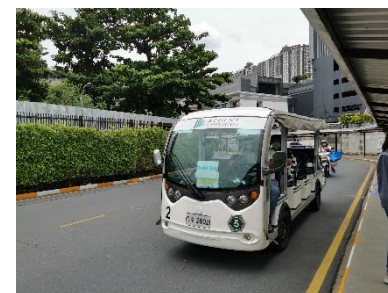
ภาพที่ 2.2-3 ป้ายสัญลักษณ์จราจรและพื้นที่จอดรถของโครงการ

1.2 คุณภาพอากาศ 1) ฝุ่นละออง	1. ควบคุมความเร็วของรถภายในโครงการ เช่น ป้ายจำกัดความเร็ว สันนุลตความเร็ว เพื่อไม่ให้เกิดการฟุ้งกระจายของฝุ่นบนผิวถนน	✓ - โครงการจัดให้มีการติดตั้งสันนุลตความเร็วภายในพื้นที่โครงการ เพื่อไม่ให้เกิดการฟุ้งกระจายของฝุ่นบนผิวถนน	ภาพที่ 2.2-3	-

2. จัดทำป้ายและสัญลักษณ์จราจรบนพื้นที่ทางให้ชัดเจนและไม่ก่อให้เกิดความสับสนของผู้ขับขี่ทำให้การเคลื่อนตัวของรถในโครงการ และบริเวณทางเข้า-ออกโครงการสามารถทำได้เป็นอย่างดีและปลอดภัย	✓ - โครงการจัดให้มีการติดตั้งป้ายจราจรและสัญลักษณ์จราจรบนพื้นที่ทางรอบพื้นที่โครงการและบริเวณทางเข้า-ออก อย่างชัดเจนเพื่อให้ผู้พักอาศัยและผู้มาติดต่อเห็นได้อย่างชัดเจนและไม่ก่อให้เกิดความสับสนเวลาขับขี่	ภาพที่ 2.2-3	-

9. ออกแบบให้ชั้นจอดรถสามารถระบายอากาศได้อย่างสะดวกตลอดเวลาไม่ให้เกิดการสะสมของมลพิษ	✓ - โครงการออกแบบพื้นที่บริเวณชั้นจอดรถเป็นแบบเปิดโล่ง ลมสามารถผ่านได้ ทำให้ไม่มีการสะสมของสารมลพิษที่เกิดขึ้น	ภาพที่ 2.2-3	-

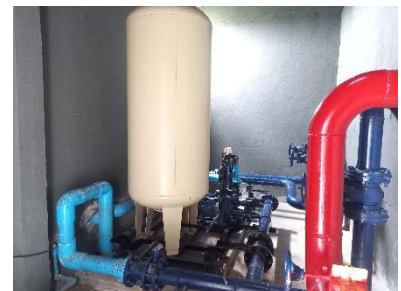
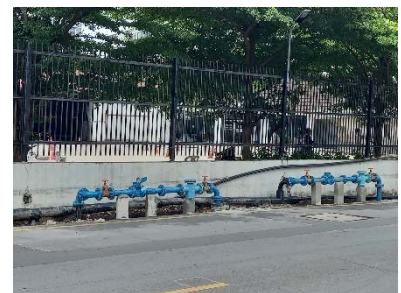
### ภาพที่ 2.2-6 ระบบน้ำใช้ภายในโครงการ

3.1 การใช้น้ำ	1. โครงการจะจัดให้มีถังเก็บน้ำใต้ดินคอนกรีตเสริมเหล็กรวมปริมาตรภายในถังสำรองของโครงการเท่ากับ 3,074.99 ลูกบาศก์เมตร	✓ - โครงการจัดให้มีถังให้มีถังเก็บน้ำใต้ดินเป็นคอนกรีตเสริมเหล็กอาคารละ 1 ถัง เพื่อสำรองน้ำไว้ใช้ในอาคารโครงการ	ภาพที่ 2.2-6	-

6. โครงการออกแบบให้มีฝาลังเก็บน้ำใต้ดินจำนวน 2 ฝาเพื่อให้สามารถเข้าไปทำความสะอาดถังเก็บน้ำสำรอง	● - โครงการจัดให้มีฝาลังเก็บน้ำใต้ดินเป็นแบบ 1 ฝา	ภาพที่ 2.2-6	-

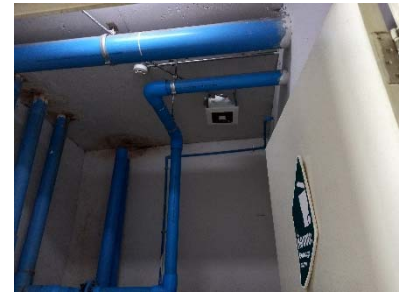
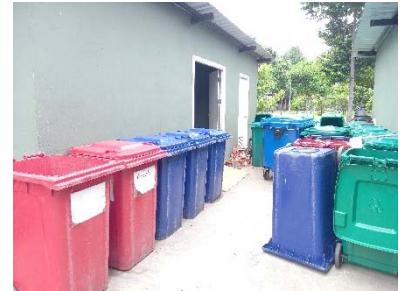
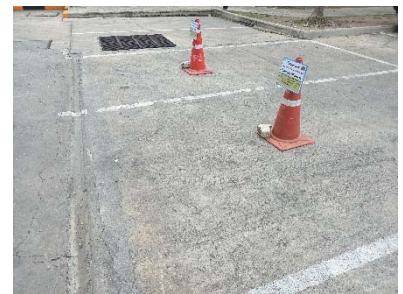
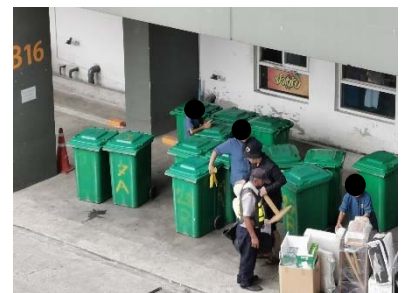
ภาพที่ 2.2-9 ห้องพักมูลฝอย

3.4 การจัดการมูลฝอย	1. จัดให้มีห้องพักมูลฝอยรวมแยกเป็นห้องพักมูลฝอยเปียก ห้องพักมูลฝอยแห้งทั่วไป ห้องพักมูลฝอยรีไซเคิล และห้องพักมูลฝอยอันตรายแยกกันอย่างชัดเจน แต่ละห้องสามารถรองรับมูลฝอยได้ไม่น้อยกว่า 3 วัน	✓ - โครงการจัดให้มีห้องพักมูลฝอยรวมในโครงการ แบ่งออกเป็นห้องพักมูลฝอยแห้งทั่วไป ห้องพักมูลฝอยรีไซเคิล และห้องพักมูลฝอยอันตราย ซึ่งสามารถรองรับมูลฝอยได้มากกว่า 3 วัน ได้อย่างเพียงพอ	ภาพที่ 2.2-9	-

3.4 การจัดการมูลฝอย (ต่อ)	3. ห้องพักมูลฝอยจะมีประตูปิดมิดชิด เพื่อป้องกันกลิ่นรบกวนผู้ใช้บริการและชุมชนบริเวณใกล้เคียง โดยจะเปิด - ปิด ประตูเฉพาะช่วงที่มีการเก็บขนมูลฝอยเท่านั้น	✓ - โครงการจัดให้มีห้องพักมูลฝอยที่มีประตูปิดมิดชิด เพื่อป้องกันกลิ่นรบกวนต่อชุมชนบริเวณใกล้เคียง โดยจะเปิด - ปิด ประตูเฉพาะช่วงที่มีการเก็บขนมูลฝอยเท่านั้น	ภาพที่ 2.2-9	-

4. จัดให้มีท่อรวบรวมน้ำจากการล้างห้องพักมูลฝอยรวมเข้าสู่ระบบบำบัดน้ำเสียก่อนระบายออกสู่ภายนอก	✓ - โครงการจัดให้มีท่อรวบรวมน้ำจากการล้างห้องพักมูลฝอยรวมเข้าสู่ระบบบำบัดน้ำเสียก่อนระบายออกสู่ภายนอกโครงการ	ภาพที่ 2.2-9	-
