บทที่ 2

ผลการปฏิบัติตามมาตรการป้องกันและแก้ไขผลกระทบสิ่งแวดล้อม

บัดนี้ นิติบุคคลโครงการ ได้มอบหมายให้ บริษัท ทัช พร็อพเพอร์ตี้ จำกัด ดำเนินการติดตามตรวจสอบการปฏิบัติตามมาตรการป้องกันและแก้ไขผลกระทบสิ่งแวดล้อม โครงการ ดิคอนโด แคมป์ส รีสอร์ท บางนา (ระยะดำเนินการ) ระหว่างเดือนมกราคม - มิถุนายน 2566 ตามที่กำหนดไว้ในรายงานการประเมินผลกระทบสิ่งแวดล้อม โดยเนื้อหาบทนี้จะแสดงผลการปฏิบัติตามมาตรการป้องกันและแก้ไขผลกระทบสิ่งแวดล้อม ซึ่งทางบริษัท ทัช พร็อพเพอร์ตี้ จำกัด ได้ทำการตรวจประเมินด้วยวิธี Walk through Survey พร้อมทั้งรวบรวมเอกสารหลักฐานต่างๆ และภาพถ่ายประกอบผลการปฏิบัติตามมาตรการ

ตารางที่ 2.2-1 มาตรการป้องกันและแก้ไขผลกระทบสิ่งแวดล้อม (ระยะดำเนินการ) โครงการ ดิคอนโด แคมป์ รีสอร์ท บางนา

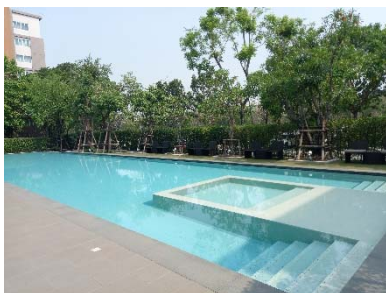
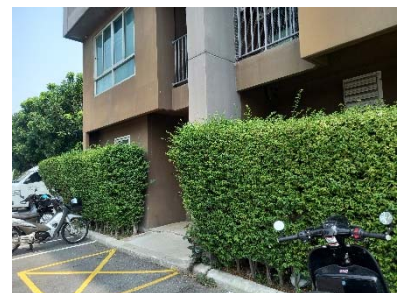
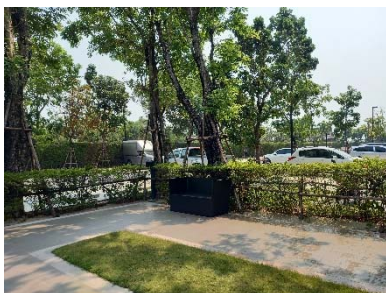
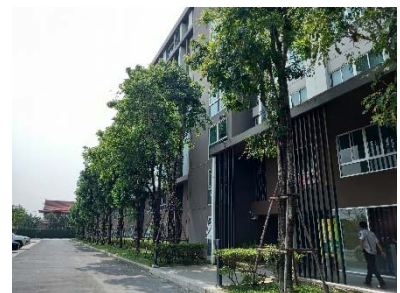
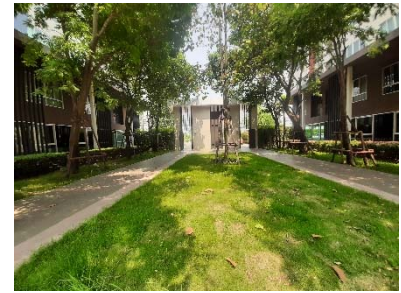
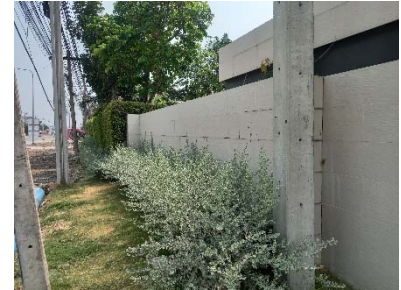
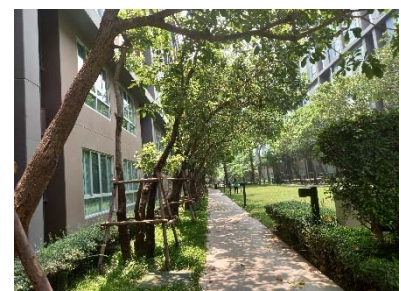
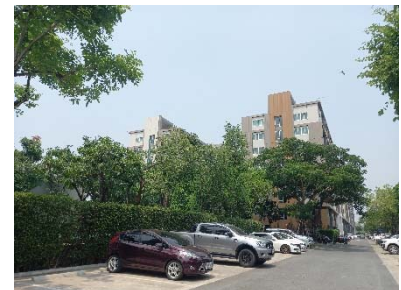
ภาพที่ 2.2-2 พื้นที่สีเขียวภายในโครงการ

1. ทรัพยากรสิ่งแวดล้อมทางกายภาพ					
1.1 ลักษณะภูมิประเทศและธรณีวิทยา	1. โครงการจัดให้มีพื้นที่สีเขียวรวม 5,041.09 ตร.ม. โดยเป็นพื้นที่ปลูกไม้ยืนต้น 4,009.63 ตร.ม. และพื้นที่สนามหญ้า 1,031.46 ตร.ม.	✓	- โครงการจัดให้มีพื้นที่สีเขียวภายในโครงการตามกำหนด โดยทำการปลูกไม้ยืนต้น ไม้พุ่ม และพืชคลุมดินในบริเวณดังกล่าว	ภาพที่ 2.2-2	-

6. จัดให้มีเจ้าหน้าที่ดูแลพื้นที่สีเขียวของโครงการให้สมบูรณ์อย่างสม่ำเสมอ รวมทั้งตรวจสอบการเจริญเติบโตของต้นไม้และต้นหญ้า หากพบว่าไม้ต้นไม้เหี่ยวเฉา หรือตายให้บำรุงดูแล และปลูกซ่อมแซมเพิ่มเติมทันทีตลอดระยะเวลาดำเนินการ	✓ - โครงการจัดให้มีคนสวนคอยดูแลพื้นที่สีเขียวของโครงการให้สมบูรณ์อย่างสม่ำเสมอ หากพบการตายจะดำเนินการปลูกทดแทนทันที	ภาพที่ 2.2-2 เอกสารแนบ 3	-

2. ทรัพยากรสิ่งแวดล้อมชีวภาพ	1. ให้ดำเนินการตามมาตรการป้องกันและแก้ไขผลกระทบด้านทรัพยากรสิ่งแวดล้อมทางกายภาพจัดให้มีพื้นที่สีเขียวไม่น้อยกว่า 5,041.09 ตร.ม. พร้อมปลูกไม้ยืนต้น ซึ่งเป็นพันธุ์ไม้ที่มีสีเขียวตลอดปี โดยรอบพื้นที่โครงการรวมเป็นพื้นที่ไม่น้อยกว่า 4,009.63 ตร.ม. จัดให้มีเจ้าหน้าที่ดูแลรักษา และควบคุมให้มีการเดินระบบบำบัดน้ำเสียของโครงการ ให้สามารถทำงานได้อย่างเต็มประสิทธิภาพตลอดเวลา	✓ - โครงการจัดให้มีพื้นที่สีเขียวภายในโครงการตามกำหนด โดยทำการปลูกไม้ยืนต้น ไม้พุ่ม และพืชคลุมดิน พร้อมทั้งจัดให้มีเจ้าหน้าที่คอยดูแลให้มีความสมบูรณ์อยู่เสมอ หากพบการตายจะดำเนินการปลูกทดแทนทันที	ภาพที่ 2.2-2	-

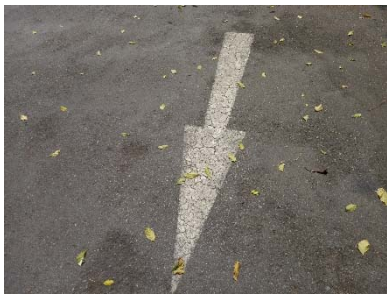
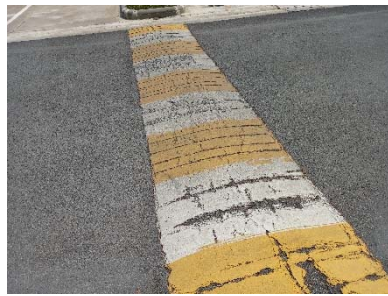
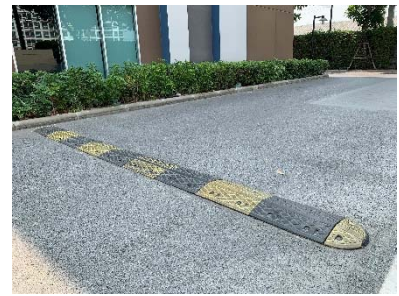
ภาพที่ 2.2-3 ป้ายสัญลักษณ์จราจรและพื้นที่จอดรถของโครงการ (ต่อ)

3. จัดให้มีสันนูน เพื่อชะลอความเร็วของรถภายในโครงการทุกๆ ระยะ 100 เมตร หรือให้เป็นไปตามมาตรฐานความปลอดภัยด้านการจราจรในชุมชน	✓	- โครงการจัดให้มีสันนูน เพื่อชะลอความเร็วของรถภายในโครงการ รวมถึงจัดให้มีเจ้าหน้าที่รักษาความปลอดภัยคอยควบคุมความเร็วของรถภายในโครงการ	ภาพที่ 2.2-3	-

- เสียง	1. จัดทำป้ายจำกัดความเร็วของรถยนต์ที่วิ่งภายในโครงการเพื่อชะลอความเร็วรถ และลดเสียงจากการจราจร	● - โครงการจัดให้มีสัญญาณลดความเร็วบริเวณถนนโดยรอบพื้นที่โครงการ รวมถึงจัดให้มีเจ้าหน้าที่รักษาความปลอดภัยคอยควบคุมความเร็วของรถภายในโครงการ ทั้งนี้ไม่ได้จัดให้มีการติดตั้งป้ายจำกัดความเร็วภายในพื้นที่โครงการ	ภาพที่ 2.2-3	ตารางที่ 4.1-2

3.2 การคมนาคมขนส่ง (ต่อ)	2. ติดตั้งป้ายจำกัดความเร็วรถที่วิ่งภายในพื้นที่โครงการไม่เกิน 30 กิโลเมตร/ชั่วโมง รวมทั้งจัดให้มีที่กั้นถนนทุกๆ ระยะ 100 เมตร เพื่อชะลอความเร็วของรถ	● - โครงการจัดให้มีสัญญาณลดความเร็วบริเวณถนนโดยรอบพื้นที่โครงการ รวมถึงจัดให้มีเจ้าหน้าที่รักษาความปลอดภัยคอยควบคุมความเร็วของรถภายในโครงการ ทั้งนี้ไม่ได้จัดให้มีการติดตั้งป้ายจำกัดความเร็วภายในพื้นที่โครงการ	ภาพที่ 2.2-3	ตารางที่ 4.1-2

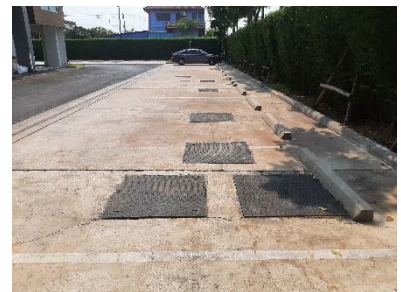
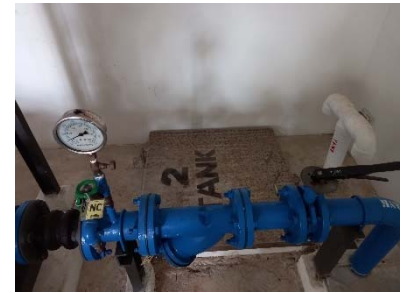
1.3 คุณภาพน้ำผิวดิน	1. โครงการจัดให้มีระบบบำบัดน้ำเสียแบบ Activated Sludge ประสิทธิภาพของระบบฯ ร้อยละ 92.0 จำนวน 10 ชุด ได้แก่ระบบบำบัดน้ำเสีย ขนาด 80 ลบ.ม./วัน จำนวน 5 ชุด และระบบบำบัดน้ำเสียขนาด 60 ลบ.ม./วัน จำนวน 5 ชุด สำหรับบำบัดน้ำเสียโดยน้ำทิ้งจากอาคาร A, B, C, D, E และอาคาร Clubhouse โดยที่น้ำทิ้งที่ผ่านการบำบัดแล้ว ของโครงการ จะมีค่า BOD เท่ากับ 20 มก./ลิตร	✓ - โครงการจัดให้มีระบบบำบัดน้ำเสียแบบ Activated Sludge จำนวน 10 ชุด สำหรับบำบัดน้ำเสียโดยน้ำทิ้งจากอาคาร A, B, C, D, E และอาคาร Clubhouse รวมถึงจัดให้มีการเก็บตัวอย่างน้ำจากระบบบำบัดน้ำเสีย เพื่อส่งวิเคราะห์โดยห้องปฏิบัติการที่ได้มาตรฐาน พารามิเตอร์ตามมาตรการกำหนด	ภาพที่ 2.2-5	-

3. จัดให้มีที่หน่วงน้ำขนาดความจุ 317.72 ลบ.ม. เพื่อชะลอน้ำไว้ประมาณ 30 นาที	✓ - โครงการจัดให้มีบ่อหน่วงน้ำบริเวณด้านหน้าโครงการ เพื่อรองรับน้ำหลากที่เกิดขึ้นในโครงการ	ภาพที่ 2.2-5	-

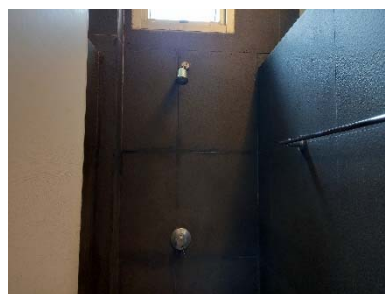
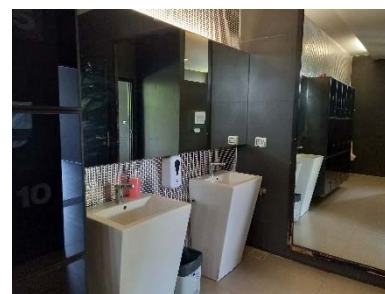
ภาพที่ 2.2-7 สุขภัณฑ์ที่ใช้ภายในโครงการ

7. ในการออกแบบเลือกใช้สุขภัณฑ์ที่ประหยัดน้ำ หรืออุปกรณ์ที่มีประสิทธิภาพสูง ทั้งก๊อกประหยัดน้ำ ชักโครก และหัวฉีดประหยัดน้ำ	✓ - โครงการจัดให้มีการเลือกใช้สุขภัณฑ์ที่ประหยัดน้ำในพื้นที่โครงการ รวมถึงจัดให้มีการประชาสัมพันธ์รณรงค์การประหยัดน้ำ ให้แก่ พนักงานและผู้พักอาศัยภายในโครงการ บริเวณบอร์ดประชาสัมพันธ์และระบบออนไลน์ของโครงการ	ภาพที่ 2.2-7 ภาพที่ 2.2-14	-

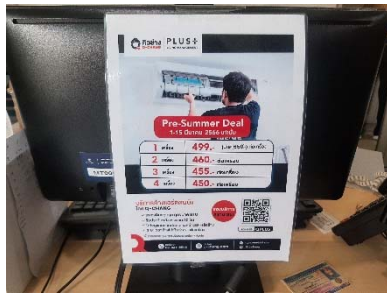
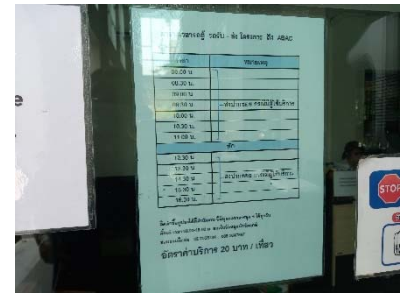
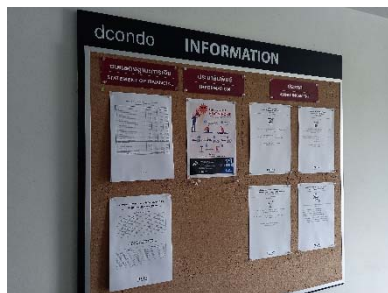
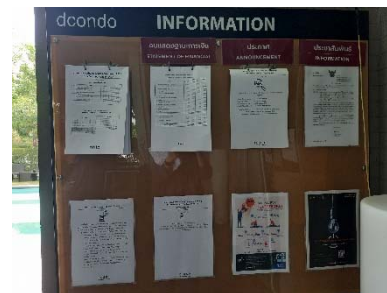
ภาพที่ 2.2-14 การประชาสัมพันธ์ภายในพื้นที่โครงการ

3.3 การใช้น้ำ (ต่อ)	4. จัดให้มีมาตรการรณรงค์ให้ผู้พักอาศัยและพนักงานมีการใช้น้ำอย่างประหยัดและ/หรือเลือกใช้สุขภัณฑ์ประหยัดน้ำ	✓ - โครงการจัดให้มีการประชาสัมพันธ์รณรงค์การประหยัดน้ำ และประหยัดพลังงาน ให้แก่ พนักงานและผู้พักอาศัยภายในโครงการ บริเวณบอร์ดประชาสัมพันธ์และระบบออนไลน์ของโครงการ	ภาพที่ 2.2-14	-

3.4 การใช้ไฟฟ้า (ต่อ)	3. รณรงค์ให้ผู้อาศัยและพนักงานในโครงการปฏิบัติตามมาตรการอนุรักษ์พลังงาน ซึ่งแยกเป็นส่วนของผู้พักอาศัยให้ปฏิบัติและโครงการเป็นผู้ปฏิบัติไว้ชัดเจน โดยจัดทำคู่มืออนุรักษ์พลังงาน ดังนี้ - ประชาสัมพันธ์ให้ผู้พักอาศัย หมั่นทำความสะอาดแผ่นกรองอากาศของเครื่องปรับอากาศบ่อยๆ เพื่อลดการเปลืองไฟในการทำงาน	✓ - โครงการจัดให้มีการประชาสัมพันธ์รณรงค์การประหยัดพลังงานให้แก่ พนักงานและผู้พักอาศัยภายในโครงการ บริเวณบอร์ดประชาสัมพันธ์และระบบออนไลน์ของโครงการ ✓ - โครงการจัดให้มีการประชาสัมพันธ์ให้ผู้พักอาศัย หมั่นทำความสะอาดแผ่นกรองอากาศของเครื่องปรับอากาศอย่างสม่ำเสมอ เพื่อลดการเปลืองไฟในการทำงาน	ภาพที่ 2.2-14 ภาพที่ 2.2-14	- -
