บทที่ 3

ผลการปฏิบัติตามมาตรการติดตามตรวจสอบผลกระทบสิ่งแวดล้อม

โครงการ ดิคอนโด แคมป์ส รีสอร์ท บางนา ตั้งอยู่ที่ซอยบางนาการ์เด็น (ทางหลวงชนบทสาย สป.2003) ถนนบางนา-ตราด ตำบลบางบ่อ อำเภอบางบ่อ จังหวัดสมุทรปราการ เป็นอาคารอยู่อาศัยรวม (อาคารชุด) ประกอบด้วยอาคารชุด ขนาดความสูง 8 ชั้น จำนวน 5 อาคาร อาคาร Clubhouse ขนาดความสูง 2 ชั้น จำนวน 1 อาคาร มีจำนวนห้องชุดทั้งหมด 1,210 ห้อง เป็นอาคารที่พักอาศัยบนที่ดินขนาด 15-3-1 ไร่ (25,204.0 ตารางเมตร) โครงการ ดิคอนโด แคมป์ส รีสอร์ท บางนา ได้รับการตรวจสอบด้านผลกระทบทางสิ่งแวดล้อมตามเงื่อนไขที่กำหนดไว้ในรายงานการประเมินผลกระทบสิ่งแวดล้อม (EIA) ซึ่งได้รับความเห็นชอบจากสำนักนโยบายและแผนทรัพยากรธรรมชาติและสิ่งแวดล้อม ตามหนังสือเห็นชอบเลขที่ ทส 1009.5/9428 ลงวันที่ 9 สิงหาคม พ.ศ. 2556 ทั้งนี้ ตามหนังสือฉบับดังกล่าวได้กำหนดให้ทางโครงการดำเนินการจัดทำรายงานการปฏิบัติตามมาตรการป้องกันและแก้ไขผลกระทบสิ่งแวดล้อมและมาตรการติดตามตรวจสอบผลกระทบสิ่งแวดล้อม เสนอต่อ สผ. และหน่วยงานที่เกี่ยวข้องเพื่อพิจารณาทุก 6 เดือน

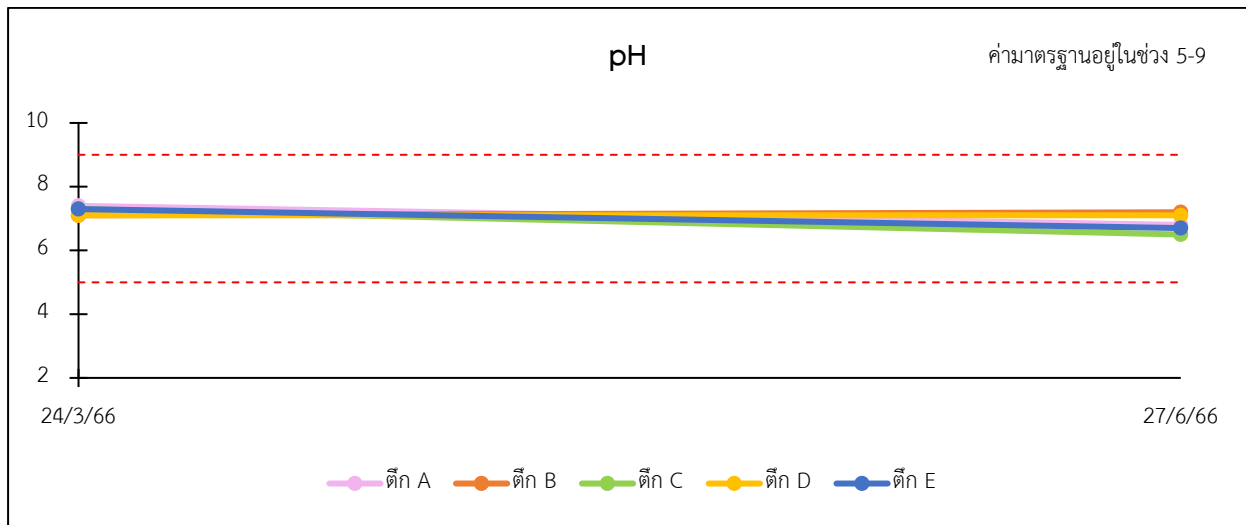
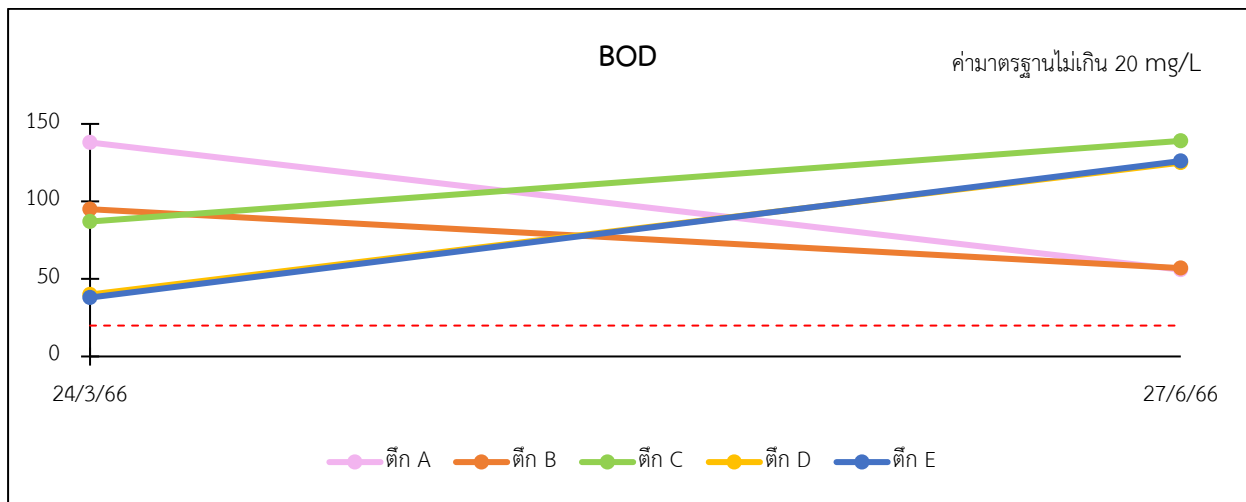
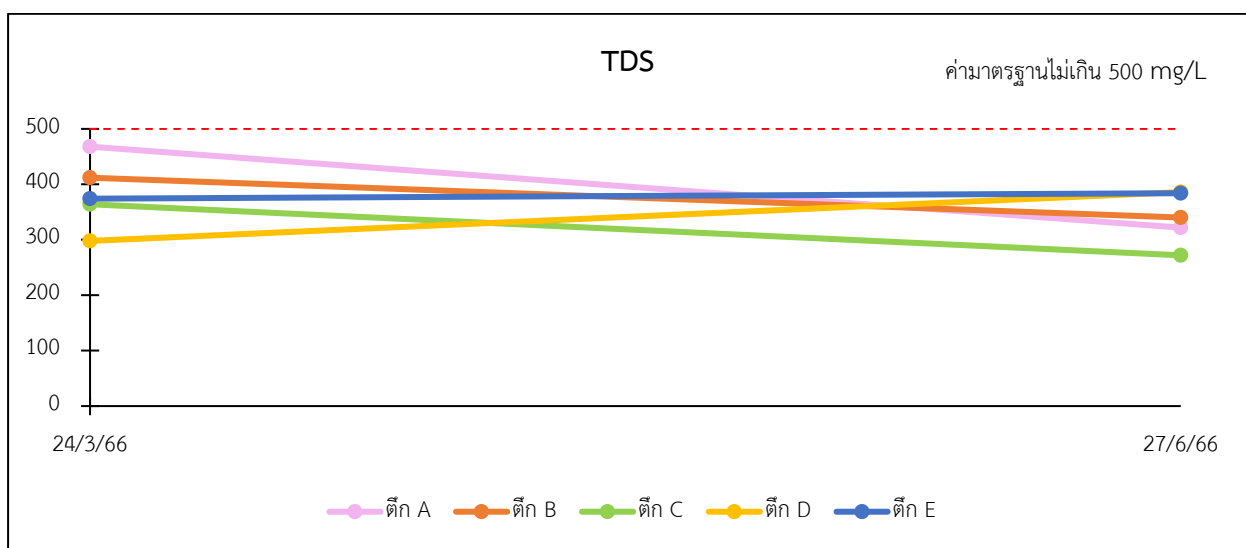
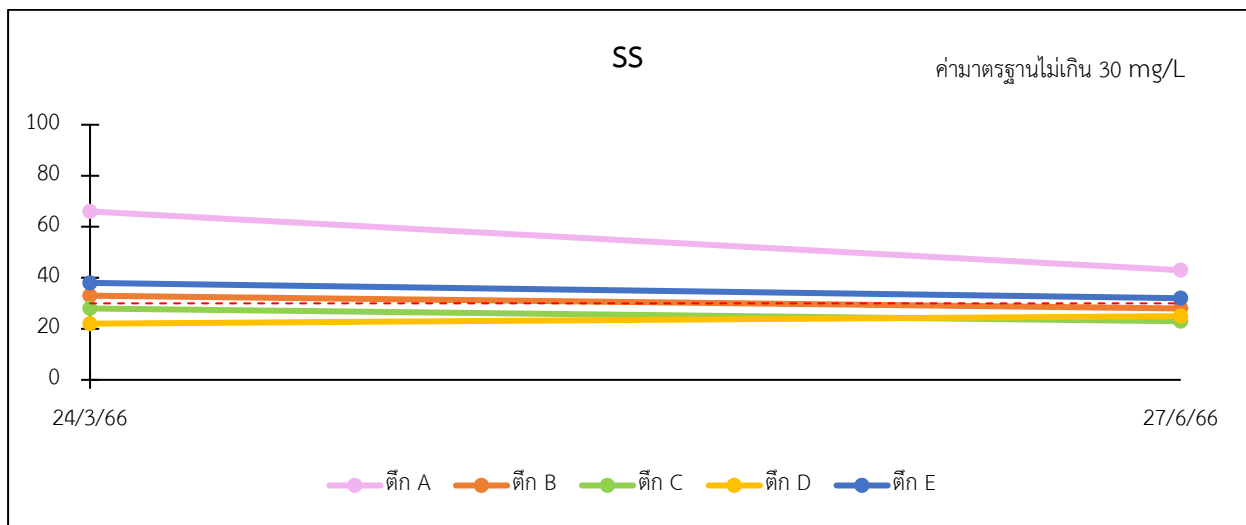
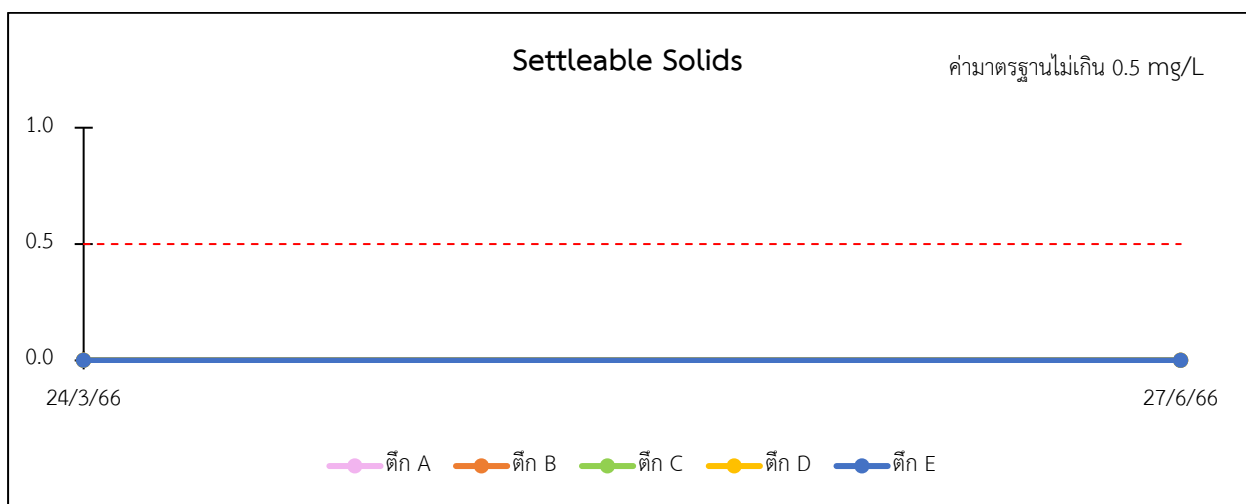
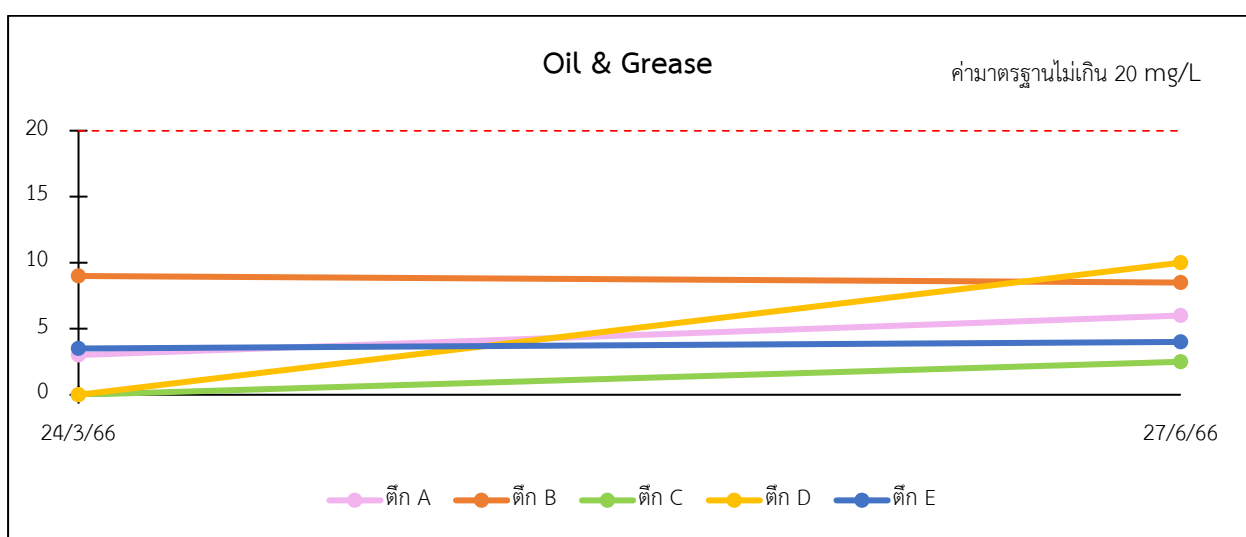
ภาพที่ 3.5-2 ผลการวิเคราะห์คุณภาพน้ำจากระบบบำบัดน้ำเสียของโครงการ

จากการวิเคราะห์คุณภาพน้ำเสียจากระบบบำบัดน้ำเสียของโครงการ ดิคอนโด แคมป์ส รีสอร์ท บางนา พบว่า พารามิเตอร์ส่วนใหญ่มีค่าอยู่ในเกณฑ์มาตรฐานควบคุมการระบายน้ำทิ้งจากอาคารประเภท ก. ตามประกาศกระทรวงทรัพยากรธรรมชาติและสิ่งแวดล้อม พ.ศ. 2548 ยกเว้น พารามิเตอร์บีโอดี (BOD) สารแขวนลอย (Suspended Solid) ทีเคเอ็น (TKN) และซัลไฟด์ (Sulfide) ในบางเดือนที่มีค่าเกินมาตรฐานกำหนดแสดงดังตารางที่ 3.5-2 และภาพที่ 3.5-2
