บทที่ 2

ผลการปฏิบัติตามมาตรการป้องกันและแก้ไขผลกระทบสิ่งแวดล้อม

โครงการอาคารชุด WALDEN Asoke (วาลเด็น อโศก) ดำเนินการโดย บริษัท ฮาบีแพท กรุ๊ป จำกัด (ปัจจุบันได้โอนให้แก่นิติบุคคลอาคารชุดแล้ว แสดงดังเอกสารแนบ 2) โดยโครงการดังกล่าวได้ออกแบบให้มีลักษณะเป็นอาคารอยู่อาศัยรวม (อาคารชุด) ประกอบด้วย อาคารพักอาศัยสูง 7 ชั้น และ 3 ชั้นใต้ดิน จำนวน 1 อาคาร ประกอบด้วยห้องชุดพักอาศัย 83 ห้อง และที่จอดรถอัตโนมัติ ที่สามารถจอดรถยนต์ได้ จำนวน 40 คัน ขนาดพื้นที่โครงการ 0-2-20 ไร่ หรือ 880 ตารางเมตร จึงเข้าข่ายที่จะต้องจัดทำรายงานตามกฎหมายดังกล่าวโดยเจ้าของโครงการได้ว่าจ้าง บริษัท อีโคซิสเต็ม เอ็นจิเนียริง คอนซัลแตนท์ จำกัด ซึ่งเป็นนิติบุคคลขึ้นทะเบียนเป็นผู้มีใบอนุญาตในการจัดทำรายงานฯ เป็นผู้ศึกษาและจัดทำรายงานการวิเคราะห์ผลกระทบสิ่งแวดล้อมของโครงการ รวมไปถึงได้มีการนำเสนอรายงานฯ เข้าสู่กระบวนการพิจารณาของสำนักงานนโยบายและแผนทรัพยากรธรรมชาติและสิ่งแวดล้อม (สผ.) เป็นที่เรียบร้อยแล้ว โดยผลการพิจารณารายงานของคณะกรรมการผู้ชำนาญการพิจารณารายงานฯ มีมติเห็นชอบรายงานฯ ตามหนังสือเลขที่ ทส 1010.5/9130 ลงวันที่ 28 กรกฎาคม พ.ศ. 2561 ทั้งนี้ ตามหนังสือฉบับดังกล่าวได้กำหนดให้ทางโครงการทำการติดตามตรวจสอบผลกระทบสิ่งแวดล้อม และรายงานผลการติดตามตรวจสอบผลกระทบสิ่งแวดล้อมเสนอต่อ สผ. และหน่วยงานที่เกี่ยวข้องเพื่อพิจา

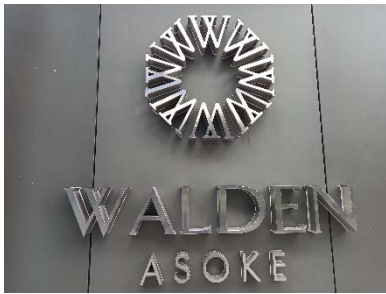
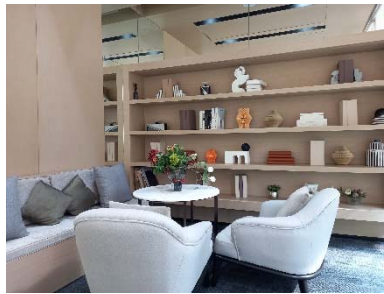
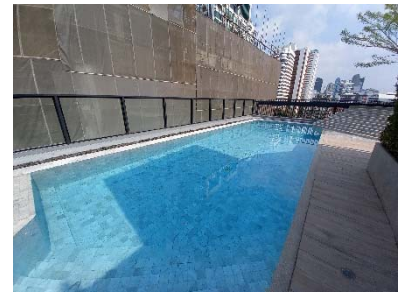
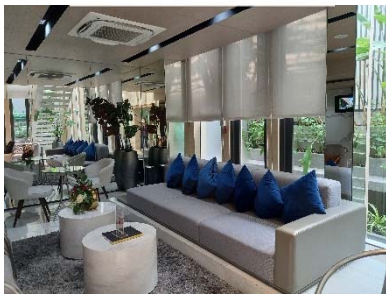
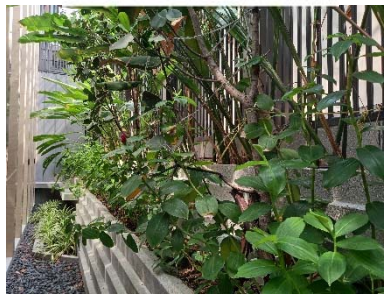
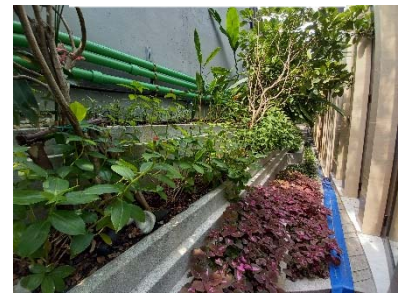
ภาพที่ 2.2-1 สภาพแวดล้อมรอบโครงการ

2. ใช้กระจกที่มีค่าการสะท้อนแสงตามกฎหมายกระทรวงฉบับที่ 48 (พ.ศ. 2540) ออกตามความในพระราชบัญญัติควบคุมอาคาร พ.ศ. 2522 ข้อ 27 กล่าวว่า “วัสดุที่เป็นผิวของผนังภายนอกอาคาร จะต้องมีการสะท้อนแสงได้ไม่เกินร้อยละ 30”	✓ - โครงการจัดให้มีการใช้กระจกที่มีค่าการสะท้อนแสงตามกฎหมายกระทรวงฉบับที่ 48 (พ.ศ. 2540) ออกตามความในพระราชบัญญัติควบคุมอาคาร พ.ศ. 2522 ข้อ 27 กล่าวว่า “วัสดุที่เป็นผิวของผนังภายนอกอาคาร จะต้องมีการสะท้อนแสงได้ไม่เกินร้อยละ 30”	ภาพที่ 2.2-1	-

2. ออกแบบอาคารโครงการ เลือกใช้วัสดุที่เป็นมิตรกับสิ่งแวดล้อม และพิจารณาระบบหมุนเวียนของอากาศภายในและภายนอกอาคาร เพื่อให้อาคารไม่ร้อนหรือไม่มีอากาศหมุนเวียน ซึ่งสามารถลดการใช้เครื่องปรับอากาศได้ในระดับหนึ่ง	✓ - โครงการจัดให้มีการออกแบบอาคารโครงการ โดยเลือกใช้วัสดุที่เป็นมิตรกับสิ่งแวดล้อม และพิจารณาระบบหมุนเวียนของอากาศภายในและภายนอกอาคาร เพื่อให้อาคารไม่ร้อนหรือไม่มีอากาศหมุนเวียน ซึ่งสามารถลดการใช้เครื่องปรับอากาศได้ในระดับหนึ่ง	ภาพที่ 2.2-1	-

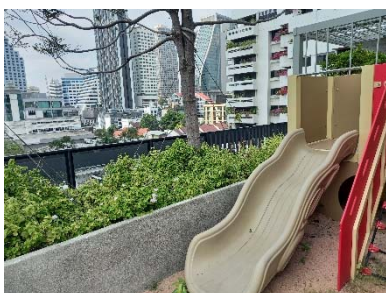
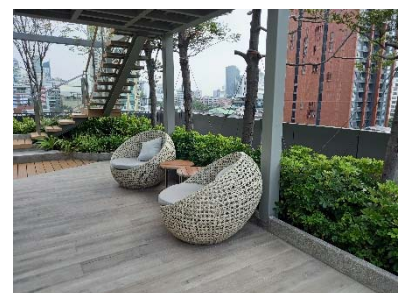
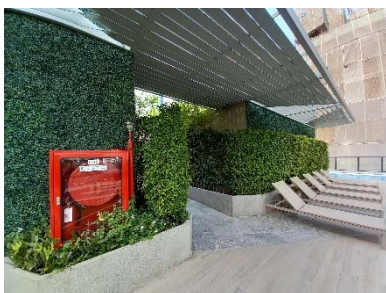
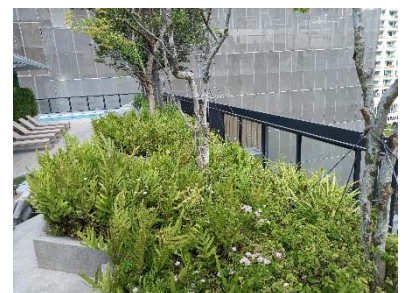
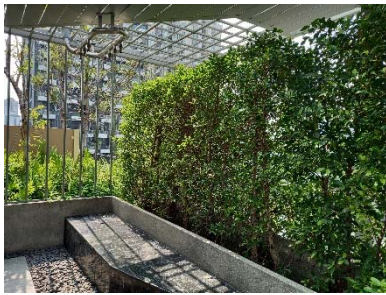
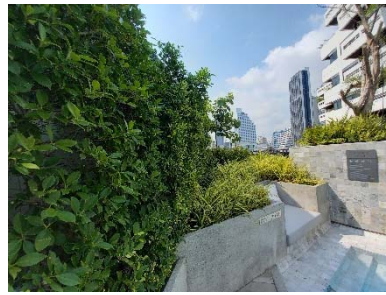
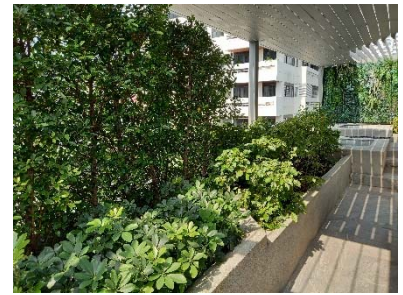
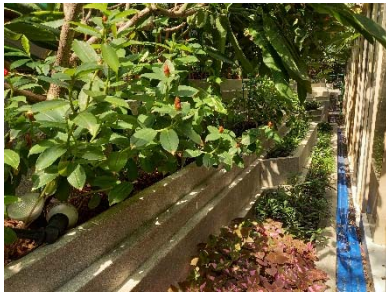
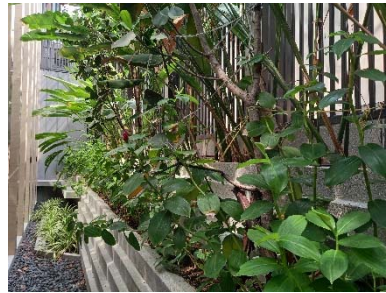
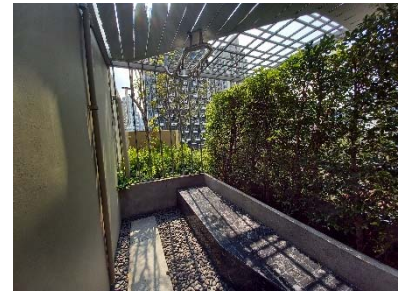
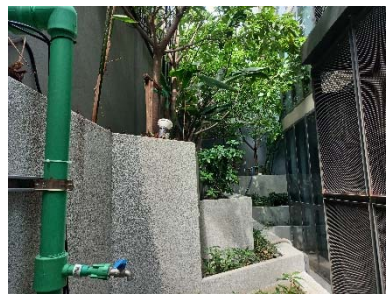
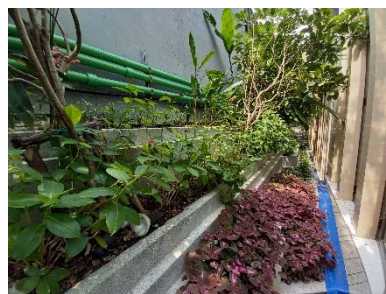
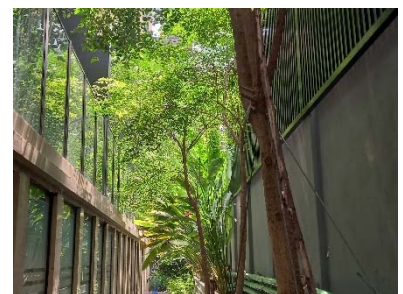
ภาพที่ 2.2-2 พื้นที่สีเขียวภายในโครงการ

1. ทรัพยากรกายภาพ				
1.1 สภาพภูมิประเทศ	1. จัดให้มีพื้นที่สีเขียวชั้นล่าง และชั้นดาดฟ้า รวมพื้นที่สีเขียวทั้งหมดประมาณ 368.50 ตารางเมตร คิดเป็นสัดส่วน 1 คนต่อพื้นที่สีเขียว 1 ตารางเมตร เพื่อภูมิทัศน์ที่ดีของโครงการ	✓ - โครงการจัดให้มีพื้นที่สีเขียวชั้นล่าง และชั้นดาดฟ้า รวมพื้นที่สีเขียวทั้งหมดประมาณ 368.50 ตารางเมตร คิดเป็นสัดส่วน 1 คนต่อพื้นที่สีเขียว 1 ตารางเมตร เพื่อภูมิทัศน์ที่ดีของโครงการตามมาตรการกำหนด	ภาพที่ 2.2-2	-

1.3 คุณภาพอากาศ	1. ปลุกไม้ยืนต้นตามแนวรั้วโครงการ เพื่อเป็นแนวกำบังความร้อนจากเครื่องปรับอากาศ	✓ - โครงการจัดให้มีการปลุกไม้ยืนต้นตามแนวรั้วโครงการ เพื่อเป็นแนวกำบังความร้อนจากเครื่องปรับอากาศ	ภาพที่ 2.2-2	-

5. จัดให้มีพื้นที่สีเขียวปลูกต้นไม้ชนิดต่างๆ เพื่อช่วยดูดซับคาร์บอนไดออกไซด์ และลดอุณหภูมิจากการคายน้ำของพืช และการระเหยน้ำจากผิวดิน	✓ - โครงการจัดให้มีพื้นที่สีเขียวชั้นล่าง และชั้นดาดฟ้า รวมพื้นที่สีเขียวทั้งหมดประมาณ 368.50 ตารางเมตร คิดเป็นสัดส่วน 1 คน ต่อพื้นที่สีเขียว 1 ตารางเมตร เพื่อภูมิทัศน์ที่ดี และช่วยดูดซับคาร์บอนไดออกไซด์ และลดอุณหภูมิจากการคายน้ำของพืช และการระเหยน้ำจากผิวดินของโครงการตามมาตรการกำหนด	ภาพที่ 2.2-2	-

4. รักษาสภาพธรรมชาติ และดูแลต้นไม้ในโครงการให้ดีอยู่เสมอ เพื่อช่วยเป็นแนวดูดซับจากภายนอกได้	✓ - โครงการจัดให้มีพื้นที่สีเขียวชั้นล่าง และชั้นดาดฟ้า รวมพื้นที่สีเขียวทั้งหมดประมาณ 368.50 ตารางเมตร รวมถึงจัดให้มีการบำรุงดูแลพื้นที่สีเขียว และต้นไม้ในโครงการให้เจริญเติบโตสวยงามอยู่เสมอ โดยจัดให้มีการรดน้ำต้นไม้เป็นประจำทุกวัน และตัดแต่งกิ่งเป็นประจำทุกเดือน	ภาพที่ 2.2-2	-

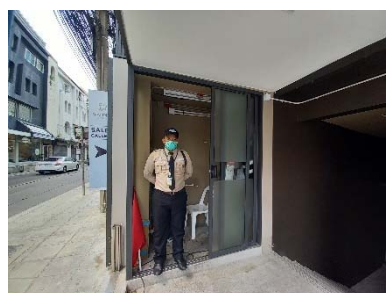
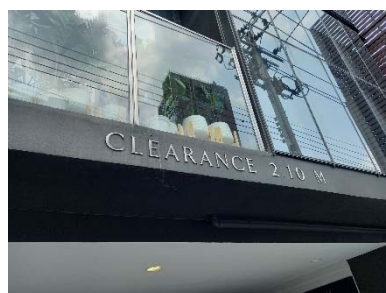
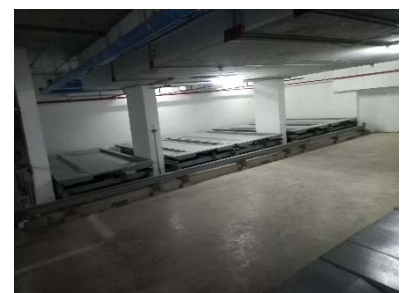
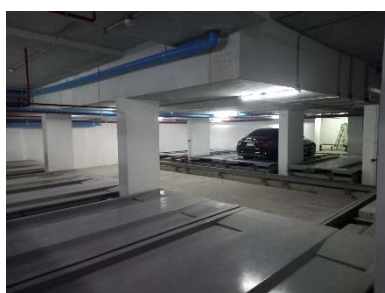
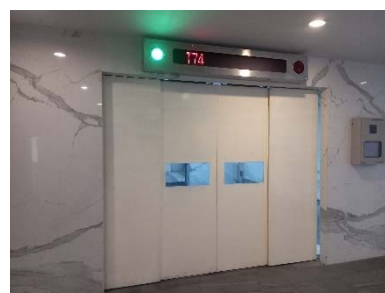
ภาพที่ 2.2-3 ป้ายสัญลักษณ์จราจรและพื้นที่จอดรถของโครงการ

1.3 คุณภาพอากาศ (ต่อ)	6. ติดตั้งป้ายจำกัดความเร็วของรถที่เข้า-ออก มีความเร็วไม่เกิน 30 กิโลเมตร/ชั่วโมง เพื่อลดการฟุ้งกระจายของฝุ่น	✓ - โครงการไม่ได้จัดทำมีการติดตั้งป้ายจำกัดความเร็วของรถที่เข้า-ออก มีความเร็วไม่เกิน 30 กิโลเมตร/ชั่วโมง เพื่อลดการฟุ้งกระจายของฝุ่น เนื่องจากโครงการไม่ได้มีพื้นที่ให้ขับขีรยนต์ภายในโครงการ โดยเมื่อผู้พักอาศัยหรือผู้มาติดต่อเข้ามาภายในโครงการแล้วจะต้องนำรถเข้าไปจอดในลิฟต์จอดรถภายในโครงการทันที รวมถึงจัดให้มีเจ้าหน้าที่รักษาความปลอดภัยคอยตรวจสอบดูแลและอำนวยความสะดวกการจราจร เพื่อไม่ให้เกิดการใช้ความเร็วเกินกำหนดภายในพื้นที่โครงการ	ภาพที่ 2.2-3	-

1.4 ระดับเสียง	1. จำกัดความเร็วรถเมื่อเข้าสู่พื้นที่โครงการให้มีความเร็วไม่เกิน 30 กิโลเมตร/ชั่วโมง	✓ - โครงการไม่ได้จัดทำมีการติดตั้งป้ายจำกัดความเร็วของรถที่เข้า-ออก มีความเร็วไม่เกิน 30 กิโลเมตร/ชั่วโมง เพื่อลดการฟุ้งกระจายของฝุ่น เนื่องจากโครงการไม่ได้มีพื้นที่ให้ขับขีรยนต์ภายในโครงการ โดยเมื่อผู้พักอาศัยหรือผู้มาติดต่อเข้ามาภายในโครงการแล้วจะต้องนำรถเข้าไปจอดในลิฟต์จอดรถภายในโครงการทันที อีกทั้งยังจัดให้มีเจ้าหน้าที่รักษาความปลอดภัยคอยตรวจสอบดูแล และอำนวยความสะดวกการจราจร เพื่อไม่ให้เกิดการใช้ความเร็วเกินกำหนดภายในพื้นที่โครงการ และตรวจสอบดูแลให้ผู้ใช้รถยนต์ดับเครื่องยนต์ทันที เมื่อเข้าจอดเรียบร้อยแล้ว รวมทั้งรณรงค์ใช้เสียงแตรภายในพื้นที่โครงการ	ภาพที่ 2.2-3	-

1.4 ระดับเสียง (ต่อ)	2. ประชาสัมพันธ์ให้ผู้ใช้อรถยนต์ดับเครื่องยนต์ทันที เมื่อเข้าจอดเรียบร้อยแล้ว รวมทั้งรณรงค์ใช้เสียงแตรภายในพื้นที่โครงการ	✓ - โครงการไม่ได้จัดให้มีการติดตั้งป้ายจำกัดความเร็วของรถที่เข้า-ออก มีความเร็วไม่เกิน 30 กิโลเมตร/ชั่วโมง เพื่อลดการฟุ้งกระจายของฝุ่น เนื่องจากโครงการไม่ได้มีพื้นที่ให้ขับรถยนต์ภายในโครงการ โดยเมื่อผู้พักอาศัยหรือผู้มาติดต่อเข้ามาภายในโครงการแล้วจะต้องนำรถเข้าไปจอดในลิฟต์จอดรถภายในโครงการทันที อีกทั้งยังจัดให้มีเจ้าหน้าที่รักษาความปลอดภัยคอยตรวจสอบดูแล และอำนวยความสะดวกการจราจร เพื่อไม่ให้เกิดการใช้ความเร็วเกินกำหนดภายในพื้นที่โครงการ และตรวจสอบดูแลให้ผู้ใช้อรถยนต์ดับเครื่องยนต์ทันที เมื่อเข้าจอดเรียบร้อยแล้ว รวมทั้งรณรงค์ใช้เสียงแตรภายในพื้นที่โครงการ	ภาพที่ 2.2-3	-

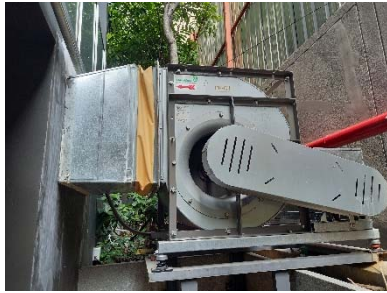
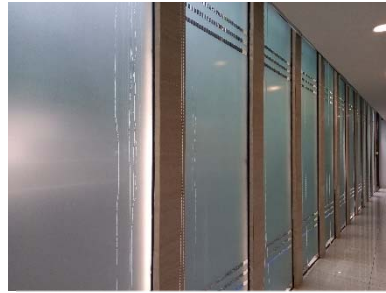
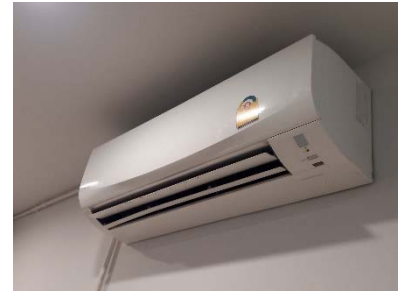
ภาพที่ 2.2-4 การระบายอากาศภายในโครงการ

3. ออกแบบระบบระบายอากาศภายในอาคารให้เพียงพอตามกฎหมายฉบับที่ 33 (พ.ศ. 2535)	✓ - โครงการจัดให้มีการออกแบบระบบระบายอากาศภายในอาคารให้เพียงพอตามกฎหมายฉบับที่ 33 (พ.ศ. 2535)	ภาพที่ 2.2-4	-

4. ดูแลระบบระบายอากาศในอาคารอยู่เสมอ เปิดประตูอาคารบางจุด เพื่อให้อากาศถ่ายเทได้สะดวก	✓ - โครงการจัดให้มีเจ้าหน้าที่ดูแลระบบระบายอากาศในอาคาร โดยเปิดประตูอาคารบางจุด เพื่อให้อากาศถ่ายเทได้สะดวก รวมถึงจัดให้มีการล้างทำความสะอาดเครื่องปรับอากาศภายในพื้นที่ส่วนกลางเป็นประจำสม่ำเสมอทุก 3 เดือน/ครั้ง	ภาพที่ 2.2-4	-

5. เครื่องปรับอากาศภายในอาคาร เลือกใช้ผลิตภัณฑ์แบบประหยัดไฟ และไม่ให้สาร CFC เป็นส่วนประกอบของเครื่องปรับอากาศ	✓	- โครงการจัดให้มีเครื่องปรับอากาศภายในอาคาร เลือกใช้ผลิตภัณฑ์แบบประหยัดไฟ และไม่ให้สาร CFC เป็นส่วนประกอบของเครื่องปรับอากาศ	ภาพที่ 2.2-4	-

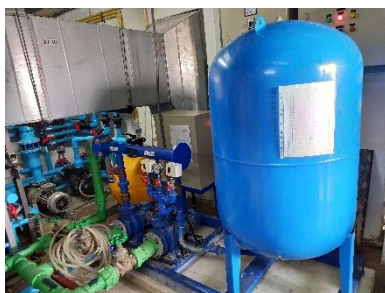
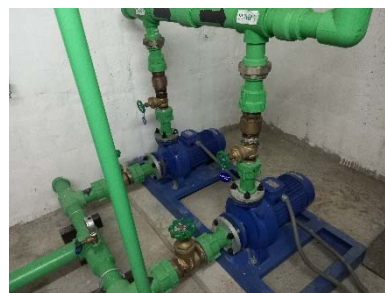
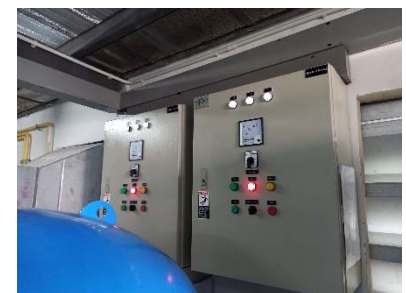
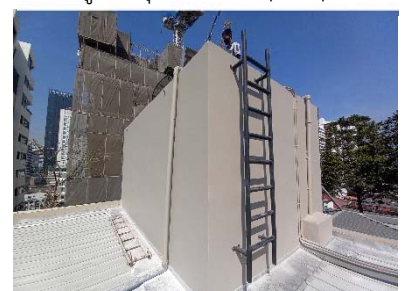
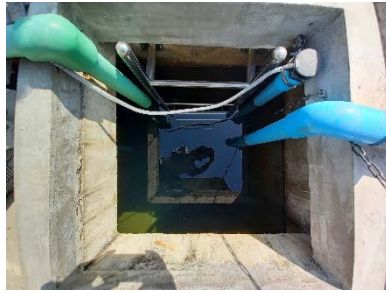
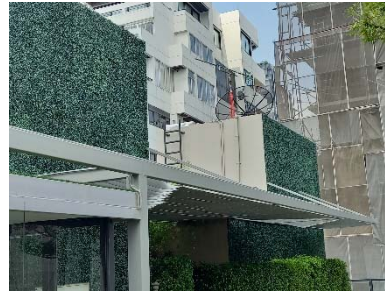
ภาพที่ 2.2-6 ระบบน้ำใช้ภายในโครงการ

3. คุณค่าการใช้ประโยชน์ของมนุษย์				
3.1 การใช้น้ำ	1) การใช้น้ำประปา 1. จัดถังสำรองน้ำใช้ในโครงการ ประกอบด้วย ถังเก็บน้ำใต้ดิน จำนวน 2 ถัง ปริมาตรรวม 66 ลูกบาศก์เมตร และถังเก็บน้ำชั้นดาดฟ้า จำนวน 2 ถัง ปริมาตรรวม 20 ลูกบาศก์เมตร ใช้สำรองน้ำใช้ทั่วไปได้นาน 1.2 วัน	● - โครงการจัดให้มีถังสำรองน้ำใช้ในโครงการ ประกอบด้วย ถังเก็บน้ำใต้ดิน จำนวน 1 ถัง และถังเก็บน้ำชั้นดาดฟ้า จำนวน 1 ถัง	ภาพที่ 2.2-6	-

7. ฝาบ่อเก็บน้ำใต้ดิน ต้องมีฝาบ่อปิดมิดชิด และยกสูงจากพื้น เพื่อป้องกันการปนเปื้อนของน้ำภายนอกเข้าสู่ถังเก็บน้ำทางฝาบ่อได้	✓ - โครงการจัดให้มีฝาบ่อเก็บน้ำใต้ดิน ต้องมีฝาบ่อปิดมิดชิด และยกสูงจากพื้น เพื่อป้องกันการปนเปื้อนของน้ำภายนอกเข้าสู่ถังเก็บน้ำทางฝาบ่อได้	ภาพที่ 2.2-6	-

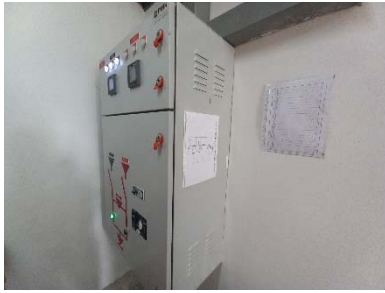
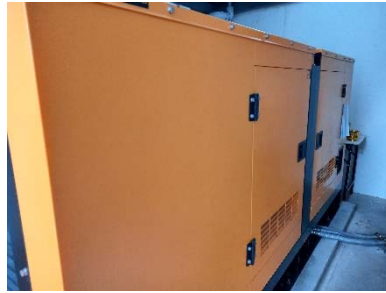
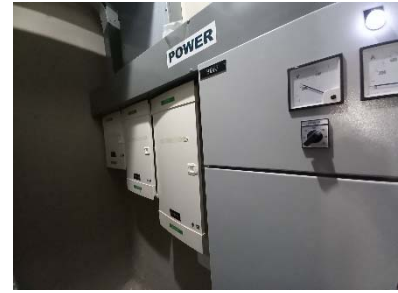
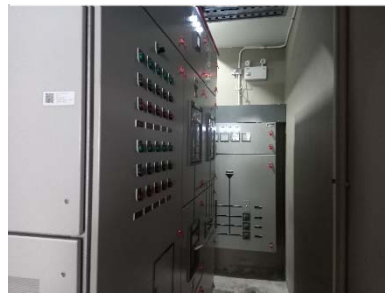
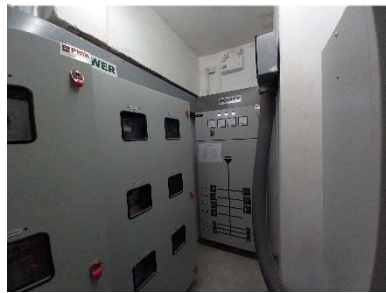
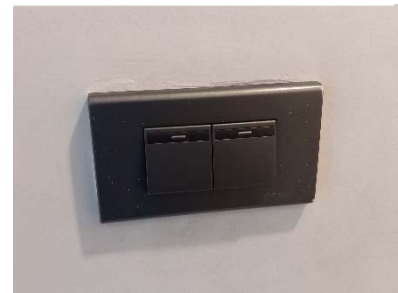
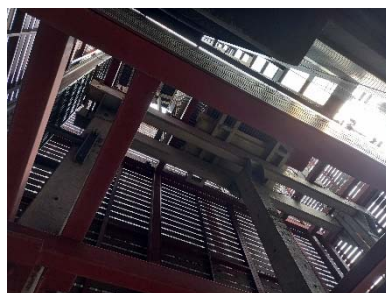
ภาพที่ 2.2-10 ระบบไฟฟ้าภายในโครงการ

3.2 การใช้ไฟฟ้า (ต่อ)	2. ติดตั้งหม้อแปลงไฟฟ้าแยกต่างหากจากหม้อแปลงไฟฟ้าของชุมชน เพื่อป้องกันไฟฟาดก อันเนื่องจากไฟฟ้าไม่เพียงพอกับชุมชนข้างเคียง	✓	- โครงการจัดให้มีการติดตั้งหม้อแปลงไฟฟ้าแยกต่างหากจากหม้อแปลงไฟฟ้าของชุมชน เพื่อป้องกันไฟฟาดก อันเนื่องจากไฟฟ้าไม่เพียงพอกับชุมชนข้างเคียง	ภาพที่ 2.2-10	-

4. จัดให้มีสวิตช์ไฟแยกออกจากกันให้สามารถเปิด-ปิดได้เฉพาะจุด เพื่อเป็นการประหยัดพลังงาน	✓	- โครงการจัดให้มีสวิตช์ไฟแยกออกจากกันให้สามารถเปิด-ปิดได้เฉพาะจุด เพื่อเป็นการประหยัดพลังงาน	ภาพที่ 2.2-10	-

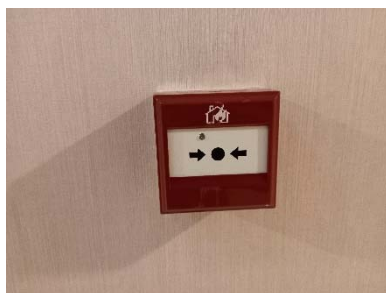
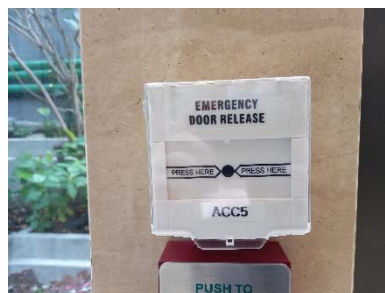
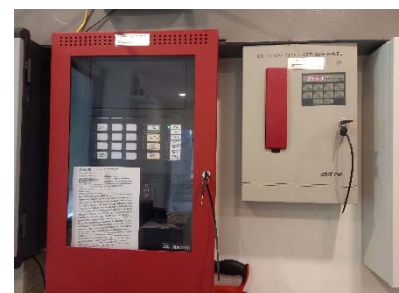
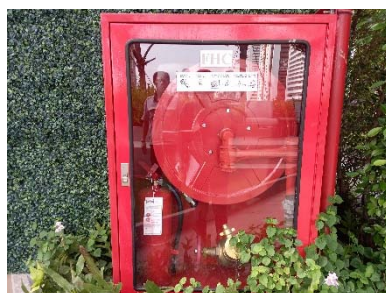
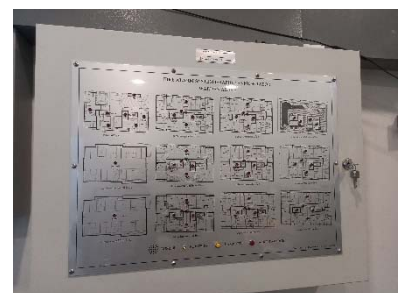
ภาพที่ 2.2-11 ระบบป้องกันและเตือนอัคคีภัย

4.8 การป้องกันอัคคีภัย (ต่อ)	2. จัดให้มีการติดตั้งระบบดับเพลิงแบบกระจายน้ำอัตโนมัติ (Sprinkler System) บริเวณชั้นจอดรถใต้ดิน 2 และ 3 และมีการสำรองน้ำดับเพลิงในถังเก็บน้ำดับเพลิงใต้ดินของโครงการ ขนาด 30 ลูกบาศก์เมตร สามารถสำรองน้ำดับเพลิงได้นาน 30 นาที พร้อมติดตั้งเครื่องสูบน้ำดับเพลิงชนิด Horizontal Centrifugal Fire Pump แบบเครื่องยนต์ ดีเซล ขนาด 235 แกลลอนต่อนาที แรงดัน 25 psi และเครื่องสูบน้ำรักษาแรงดัน (Jockey Pump) ขนาด 25 แกลลอนต่อนาที แรงดัน 40 psi	✓ - โครงการจัดให้มีการติดตั้งระบบดับเพลิงแบบกระจายน้ำอัตโนมัติ (Sprinkler System) บริเวณชั้นจอดรถใต้ดิน 2 และ 3 และมีการสำรองน้ำดับเพลิงในถังเก็บน้ำดับเพลิงใต้ดินของโครงการ ขนาด 30 ลูกบาศก์เมตร สามารถสำรองน้ำดับเพลิงได้นาน 30 นาที พร้อมติดตั้งเครื่องสูบน้ำดับเพลิงชนิด Horizontal Centrifugal Fire Pump แบบเครื่องยนต์ ดีเซล ขนาด 235 แกลลอนต่อนาที แรงดัน 25 psi และเครื่องสูบน้ำรักษาแรงดัน (Jockey Pump) ขนาด 25 แกลลอนต่อนาที แรงดัน 40 psi	ภาพที่ 2.2-11	-

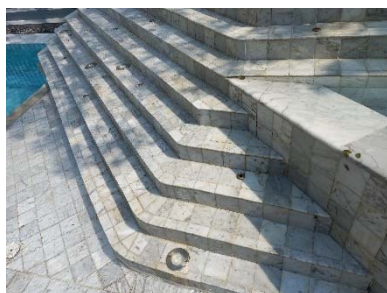
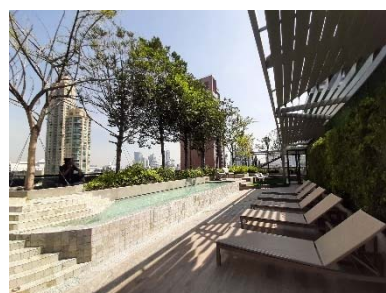
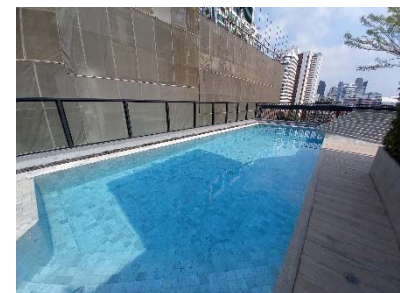
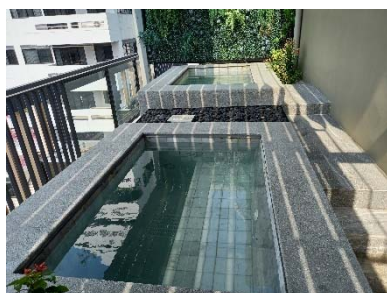
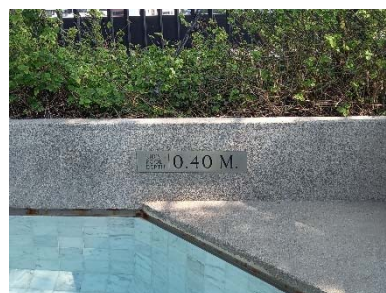
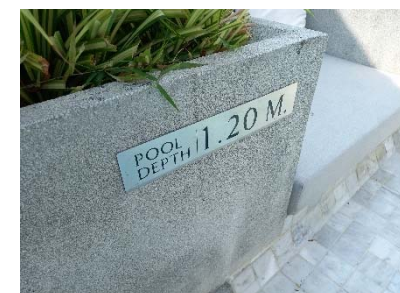
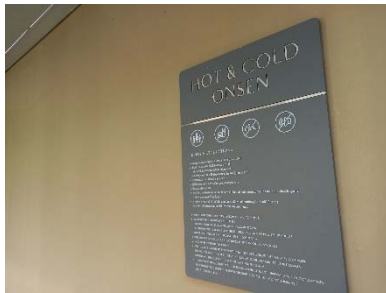
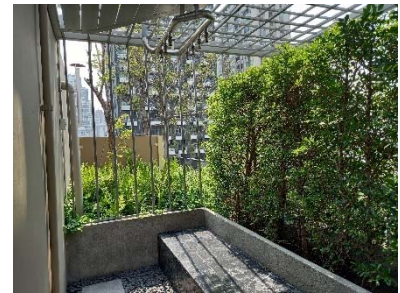
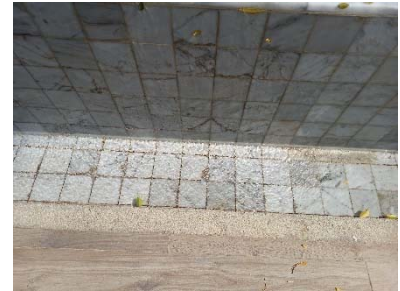
ภาพที่ 2.2-13 สระว่ายน้ำ

3. ดูแลพื้นที่รอบสระว่ายน้ำให้ไม่มีตะไคร่น้ำ ตรวจสอบทุกสัปดาห์ ตลอดระยะเวลาเปิดดำเนินการ	✓ - โครงการจัดให้มีพนักงานทำความสะอาดคอยตรวจสอบดูแลความสะอาดบริเวณรอบสระว่ายน้ำเป็นประจำทุกวัน รวมถึงมีการดูดตะไคร่น้ำเป็นประจำทุก 2 วัน/ครั้ง ตลอดระยะเวลาเปิดดำเนินการ	-	-
	คุณภาพน้ำในสระว่ายน้ำ 1. ตรวจวัด pH และค่าคลอรีนอิสระทุกวัน ตลอดระยะเวลาเปิดดำเนินการ	✓ - โครงการจัดให้มีเจ้าหน้าที่คอยตรวจวัด pH และค่าคลอรีนอิสระ เป็นประจำทุกวัน ตลอดระยะเวลาเปิดดำเนินการ	ภาพที่ 2.2-13	-

2. จัดให้มีป้ายแสดงข้อปฏิบัติสำหรับผู้ใช้บริการ ติดไว้บริเวณสระว่ายน้ำให้มองเห็นชัดเจน	✓ - โครงการจัดให้มีการติดตั้งป้ายแสดงข้อปฏิบัติสำหรับผู้ใช้บริการ ติดไว้บริเวณสระว่ายน้ำที่มองเห็นได้อย่างชัดเจน	ภาพที่ 2.2-13	-

3. สถานที่เก็บสารเคมี ต้องมีป้ายระบุที่สถานที่เก็บสารเคมีอันตราย และห้ามเข้า มีการระบายอากาศและป้องกันน้ำซึมเข้าภาชนะบรรจุสารเคมี	✓ - โครงการจัดให้มีสถานที่เก็บสารเคมี ที่สามารถป้องกันน้ำซึมเข้าภาชนะบรรจุสารเคมี มีการระบายอากาศ มีป้ายระบุที่ “สถานที่เก็บสารเคมีอันตราย” และ ป้าย “เฉพาะเจ้าหน้าที่”	ภาพที่ 2.2-13	-
