รายงานผลการปฏิบัติตามมาตรการป้องกันและแก้ไขผลกระทบสิ่งแวดล้อมและมาตรการติดตามตรวจสอบคุณภาพสิ่งแวดล้อม

โครงการ โรงแรม อีป อินน์ กรุงเทพฯ บางนา

ระหว่างเดือน มกราคม – มิถุนายน 2566

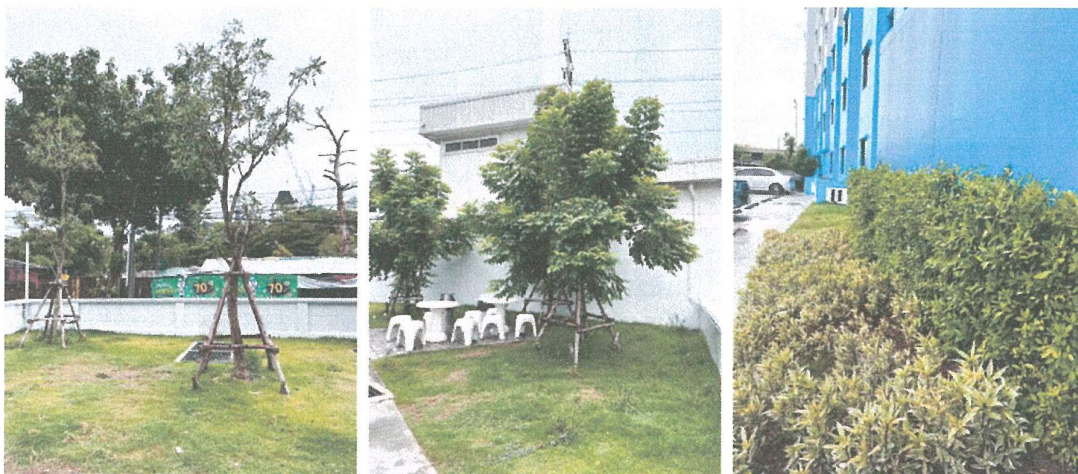
1. ทรัพยากรกายภาพ 1.1 สภาพภูมิประเทศ 1) ดูสภาพรั้วโครงการให้สมบูรณ์ มั่นคงแข็งแรง ตลอดระยะเวลาเปิดดำเนินการ 2) ดูแลรักษพื้นที่จัดภูมิทัศน์ภายในโครงการให้มีความสะอาดและเรียบร้อยเรียบร้อยอยู่เสมอ	- โครงการมีการติดตั้งรั้วคอนกรีตเสริมเหล็กโดยรอบพื้นที่โครงการ พร้อมทั้งมีการตรวจสอบดูแลให้อยู่ในสภาพที่สมบูรณ์ มั่นคงแข็งแรง ตลอดระยะเวลาเปิดดำเนินการ - โครงการมีคนสวนคอยดำเนินการดูแลรักษพื้นที่สีเขียว และภูมิทัศน์ภายในโครงการให้มีความสะอาดและเป็นระเบียบเรียบร้อยอยู่ตลอดระยะเวลาที่เปิดดำเนินการ	-	รูปภาพที่ 2.4 รั้วกำแพงคอนกรีตเสริมเหล็ก รูปภาพที่ 2.1 พื้นที่สีเขียวของโครงการ

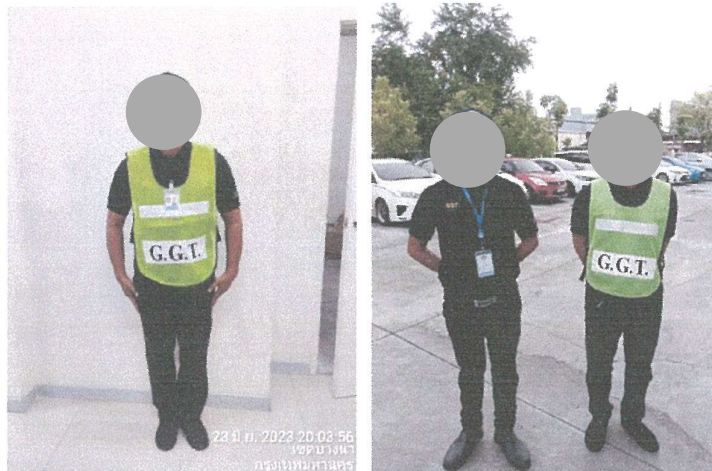
3.9 การคมนาคม 1) ตรวจสอบความมั่นคงแข็งแรงของป้ายและสัญลักษณ์จราจรต่างๆ ภายในโครงการ 2) จัดให้มีเจ้าหน้าที่หรือยามรักษาความปลอดภัยควบคุมดูแลระบบจราจรบริเวณทางเข้า-ออกโครงการไม่ให้ส่งผลกระทบต่อการจราจรบนเส้นทางระดับหน้าโครงการ โดยเฉพาะเวลาเร่งด่วนเช้าและเย็น 3) จัดให้มีเจ้าหน้าที่ตรวจสอบไม่ให้ผู้พักอาศัยนำรถไปจอดริมถนนสาธารณะ	- โครงการปฏิบัติตามมาตรการกำหนด - โครงการมีเจ้าหน้าที่รักษาความปลอดภัยคอยควบคุมดูแลระบบจราจรบริเวณทางเข้า-ออกโครงการ ไม่ให้ส่งผลกระทบต่อการจราจรบนเส้นทางระดับหน้าโครงการ - โครงการมีการจัดเตรียมพื้นที่สำหรับจอดรถไว้ภายในโครงการ พร้อมทั้งมีเจ้าหน้าที่รักษาความปลอดภัยคอยตรวจสอบไม่ให้ผู้พักอาศัยนำรถไปจอดริมถนนสาธารณะ	-	- รูปภาพที่ 2.6 เจ้าหน้าที่รักษาความปลอดภัย

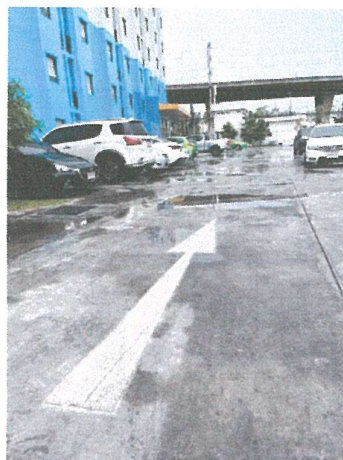
1.2 คุณภาพอากาศ (1) ฝุ่นละออง 1) ทำความสะอาดถนนภายในโครงการทุกวันตลอดระยะเวลาเปิดดำเนินการ 2) ดูแลพื้นที่สีเขียวในโครงการให้สภาพดีอยู่เสมอ ตลอดระยะเวลาเปิดดำเนินการ 3) ตรวจสอบป้ายและสัญลักษณ์ต่างๆ เช่น ป้ายดับเครื่องยนต์ ป้ายจำกัดความเร็วให้อยู่ในสภาพดี มองเห็นชัดเจน ไม่สับสน (2) มลพิษทางอากาศ 1) ตรวจสอบพื้นที่สีเขียวในโครงการให้สภาพดีอยู่เสมอตลอดระยะเวลาเปิดดำเนินการ	- โครงการได้มอบหมายให้แม่บ้านเป็นผู้ดูแล ทำความสะอาดพื้นถนนภายในโครงการอยู่ตลอดระยะเวลาที่เปิดดำเนินการ - โครงการมีคนสวนคอยดำเนินการดูแลรักษพื้นที่สีเขียว และภูมิทัศน์ภายในโครงการให้มีความสะอาดและเป็นระเบียบเรียบร้อยอยู่ตลอดระยะเวลาที่เปิดดำเนินการ - โครงการมีเจ้าหน้าที่ประจำโครงการเป็นผู้ตรวจสอบป้ายและสัญลักษณ์ต่างๆ ภายในโครงการหากพบชำรุด หรือลบเลือนจะดำเนินการซ่อมแซมหรือเปลี่ยนใหม่ทันที - โครงการได้ปฏิบัติตามมาตรการกำหนด	- - - -	รูปภาพที่ 2.35 การทำความสะอาดพื้นถนน รูปภาพที่ 2.1 พื้นที่สีเขียวของโครงการ รูปภาพที่ 2.9 สัญลักษณ์จราจร รูปภาพที่ 2.1 พื้นที่สีเขียวของโครงการ

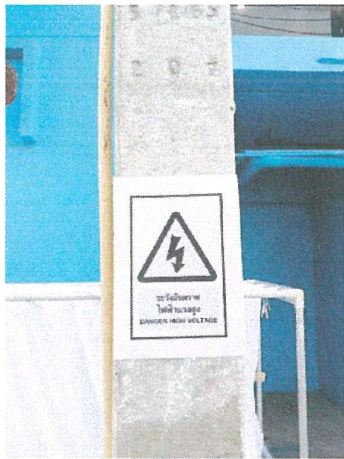
รูปภาพที่ 2.13 ป้ายเตือนอันตรายจากไฟฟ้าแรงสูง

3.5 การใช้ไฟฟ้า 1) ตรวจสอบป้ายเตือนระวังอันตราย บริเวณที่ตั้งตั้งหม้อ แปลงไฟฟ้าให้อยู่ในสภาพดีไม่เล็ดลอดทุกวันตลอด ระยะเวลาเปิดดำเนินการ 2) ตรวจสอบการทำงานของระบบไฟฟ้าและซ่อมบำรุงระบบ ไฟฟ้าและอุปกรณ์ไฟฟ้าภายในโครงการอย่างสม่ำเสมอ	- โครงการมีการติดตั้งป้ายเตือนอันตรายจากไฟฟ้าแรงสูง พร้อม ทั้งมีการตรวจสอบสภาพของป้าย ให้อยู่ในสภาพดี ไม่เล็ดลอด - โครงการมอบหมายให้ช่างเป็นผู้ตรวจสอบการทำงานของ ระบบไฟฟ้าและซ่อมบำรุงระบบไฟฟ้าและอุปกรณ์ไฟฟ้าภายใน โครงการอยู่เป็นประจำตลอดระยะเวลาที่เปิดดำเนินการ	- -	รูปภาพที่ 2.13 ป้ายเตือน อันตรายจากไฟฟ้าแรงสูง -

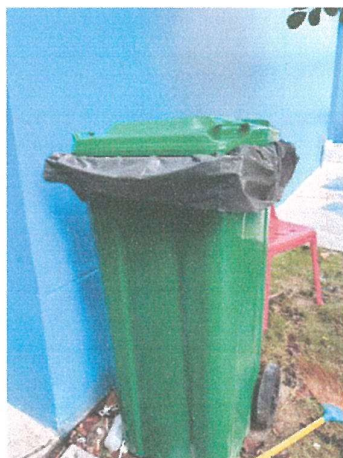
รูปภาพที่ 2.26 ถังขยะแบบแยกประเภท

3.4 การจัดการมูลฝอย 1) ตรวจสอบภาชนะรองรับมูลฝอยอยู่เสมอ หากพบว่าแตก ชำรุด หรือรั่วซึม จะต้องซ่อมแซมหรือแก้ไขให้พร้อมที่จะใช้งานได้อยู่เสมอ 2) ตรวจสอบปริมาณมูลฝอยตกค้างบริเวณถังรองรับมูลฝอย และห้องพักมูลฝอยรวมของโครงการและตลอดระยะเวลาเปิดดำเนินการ หากพบว่าถังรองรับมูลฝอยมีการฟุ้งร่อนหรือชำรุดต้องดำเนินการแก้ไขทันที 3) รายงานปริมาณมูลฝอยที่นำออกนอกพื้นที่โครงการ และบันทึกข้อมูลดังกล่าว รวมทั้ง วิธีการจัดการขยะมูลฝอย ในช่วงเปิดดำเนินการโครงการในรายงานผลการปฏิบัติตามมาตรการป้องกัน และแก้ไขผลกระทบสิ่งแวดล้อม และมาตรการติดตามตรวจสอบคุณภาพสิ่งแวดล้อม	- โครงการได้มอบหมายให้แม่บ้านเป็นผู้ดำเนินการตรวจสอบสภาพของภาชนะรองรับมูลฝอย หากพบว่าแตก ชำรุด หรือรั่วซึม จะดำเนินการซ่อมแซมหรือแก้ไขให้พร้อมใช้งานได้ทันที - โครงการได้มอบหมายให้แม่บ้านเป็นผู้ดำเนินการตรวจสอบปริมาณมูลฝอยตกค้างบริเวณถังรองรับมูลฝอยและห้องพักมูลฝอยรวมของโครงการ เป็นประจำทุกวัน ตลอดระยะเวลาที่เปิดดำเนินการ - โครงการได้ปฏิบัติตามมาตรการกำหนด	-	รูปภาพที่ 2.26 ถึงขยะแบบแยกประเภท - เอกสารแนบที่ 9 ใบเสร็จมูลฝอย/ใบเสร็จส่งสิ่งปฏิกูล

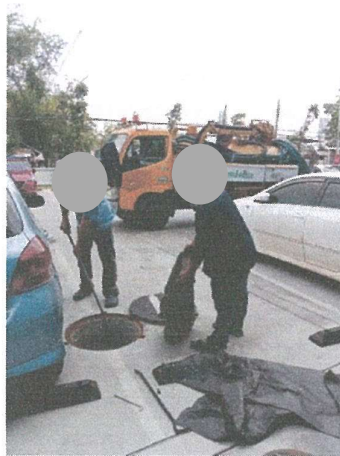
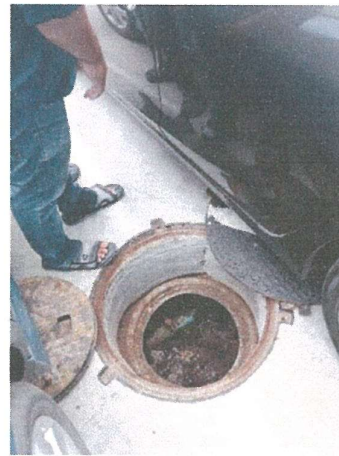
3.3. การระบายน้ำและการป้องกันน้ำท่วม 1) ตรวจสอบการรั่วซึมหรือแตก ของท่อระบายน้ำของโครงการ ทุกๆ 6 เดือน หรือช่วงก่อนและหลังฤดูฝน ตลอดระยะเวลาดำเนินการ 2) ตรวจสอบ และทำความสะอาดท่อระบายน้ำ และบ่อตกตะกอน ทุกๆ 6 เดือน หรือช่วงก่อนและหลังฤดูฝน ตลอดระยะเวลาดำเนินการ	- ทางโครงการได้จัดเจ้าหน้าที่คอยตรวจสอบระบบเส้นท่อประปา การทำงานของเครื่องสูบน้ำและวาล์วต่างๆ เป็นประจำทุกเดือน หากพบชำรุดเสียหายจะดำเนินการแก้ไขทันที - ทางโครงการได้มอบหมายให้ช่างของโครงการเป็นผู้ดูแล ตรวจสอบท่อระบายน้ำ ตลอดจนการสำรวจสิ่งอุดตัน ตะกอน ดิน ขยะ หากพบมีการอุดตันจะทำการขุดลอกได้นทันที	-	เอกสารแนบที่ 7 บันทึกการตรวจสอบเป็นน้ำ รูปภาพที่ 2.54 การขุดลอกตะกอนในท่อระบายน้ำ
