5. ผลการดำเนินการตามมาตรการป้องกันและแก้ไขผลกระทบสิ่งแวดล้อม

ตารางที่ 2 เปรียบเทียบมาตรการป้องกันและแก้ไขผลกระทบสิ่งแวดล้อมที่กำหนดไว้ในรายงานการวิเคราะห์ผลกระทบสิ่งแวดล้อม

โครงการ อาคารพักอาศัยรวม คสล.ขนาด 7 ชั้น ระยะเปิดดำเนินการ

รายงานผลการปฏิบัติตามมาตรการป้องกันแก้ไขผลกระทบสิ่งแวดล้อม และมาตรการติดตามตรวจสอบคุณภาพสิ่งแวดล้อม
โครงการ อาคารพักอาศัยรวม คสล.ขนาดความสูง 7 ชั้น ตั้งอยู่ที่ ซอยหัวหิน 91 ต.หนองแก อ.หัวหิน จ.ประจวบคีรีขันธ์

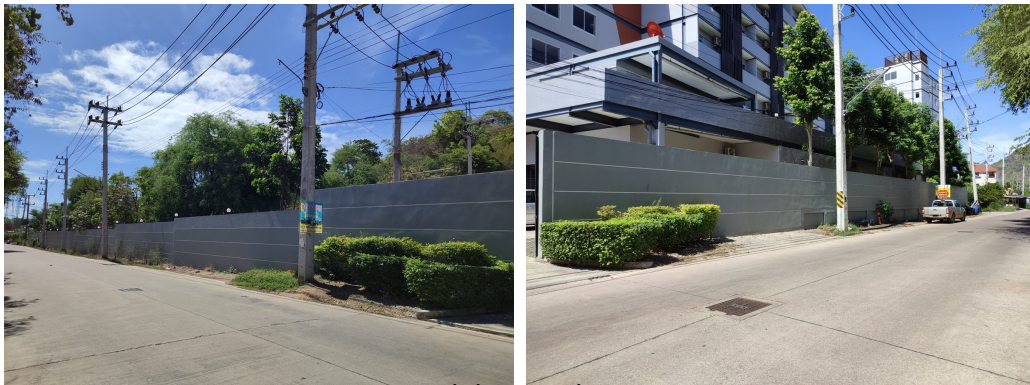
เงื่อนไขตามมาตรการป้องกันและแก้ไขผลกระทบสิ่งแวดล้อม	ผลการปฏิบัติตามมาตรการ	ปัญหา อุปสรรค และข้อเสนอแนะ	แสดงภาพตัวอย่าง
1. ทรัพยากรสิ่งแวดล้อมทางกายภาพ 1.1 สภาพภูมิประเทศ 1. จัดให้มีรั้วรอบพื้นที่โครงการ เพื่อกันขอบเขตพื้นที่อย่างชัดเจน และป้องกันการพังทลายของดินในพื้นที่ข้างเคียง	มีรั้วรอบพื้นที่โครงการเป็นคอนกรีต และป้องกันการพังทลายของดินไว้แล้วเป็นอย่างดี	-	ภาพที่ 4-1

2. จัดให้มีการปลูกไม้ยืนต้น ไม้พุ่ม ไม้คลุมดิน ภายในโครงการ โดยเฉพาะบริเวณแนวเขตที่ดินเพื่อให้พืชช่วยยึดหน้าดิน	ปลูกไม้ยืนต้น ไม้พุ่ม และ ไม้คลุมดินไว้แล้ว	-	ภาพที่ 4-2
มาตรการติดตามตรวจสอบผลกระทบสิ่งแวดล้อม - ดูแลสภาพรั้วโครงการให้สมบูรณ์ มั่นคง แข็งแรง	สภาพรั้วอยู่ในสภาพดีมีความมั่นคง	-	ภาพที่ 4-1

ภาพที่ 4-1 รั้วกันขอบเขตพื้นที่โครงการ

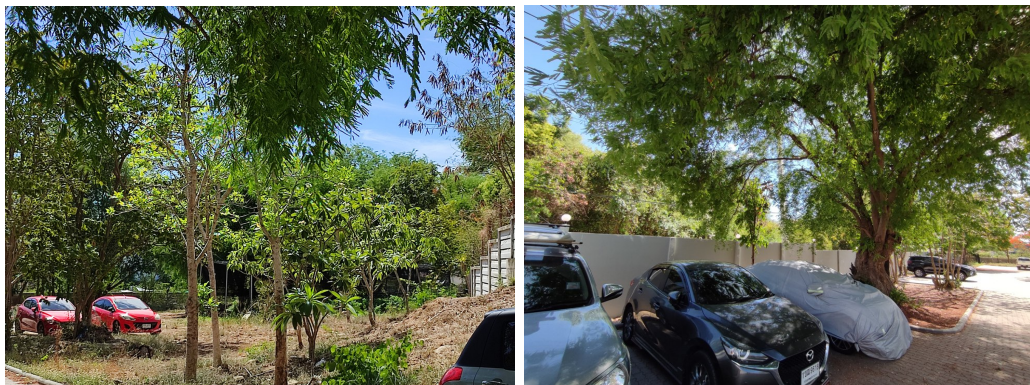
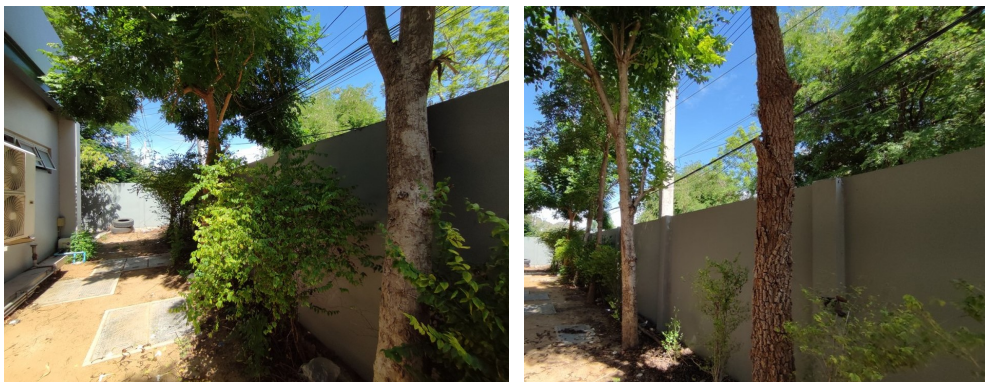
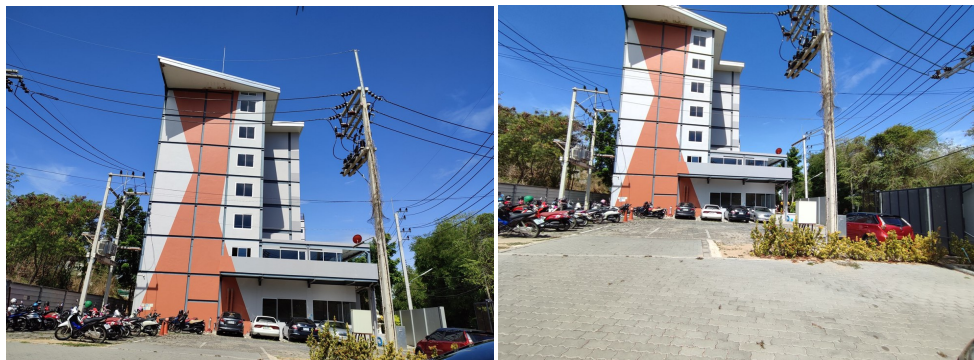
4. จัดให้มีพื้นที่สีเขียวภายในโครงการขนาดพื้นที่สีเขียวบริเวณชั้นที่ 1 427.23 ตารางเมตรเพื่อให้ต้นไม้ดังกล่าวช่วยดูดซับมลพิษชั้นที่ 1 จากการสัญจรของรถภายในโครงการโดยพันธุ์ไม้ที่เลือกปลูกมีอัตราการสังเคราะห์แสง 50 โมล (2,200 กรัม)	มีพื้นที่สีเขียวไว้แล้ว	-	ภาพที่ 4-2

ภาพที่ 4-2 พื้นที่สีเขียว ของโครงการ

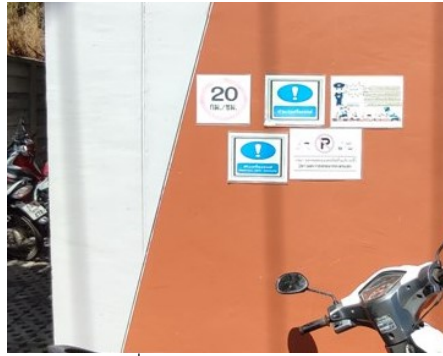
1.2 คุณภาพอากาศ 1) ฝุ่นละออง 1. ควบคุมความเร็วของรถภายในโครงการ เช่น บ้ายจำกัดความเร็ว คันชะลอความเร็ว เพื่อไม่ให้เกิดการฟุ้งกระจายของฝุ่นบนผิวถนน	มีป้ายจำกัดความเร็วไม่เกิน 20 กม./ชม. ไว้แล้ว	-	ภาพที่ 4-3

1.3 เสียง 1. ควบคุมความเร็วของรถภายในโครงการ เช่น ป้ายจำกัดความเร็ว คันชะลอความเร็ว เพื่อไม่ให้เกิดการฟุ้งกระจายของฝุ่นบนผิวถนน	มีป้ายจำกัดความเร็วไว้แล้ว และบนพื้นทางไม่พบว่ามีฝุ่นละอองฟุ้งกระจาย	-	ภาพที่ 4-3

ภาพที่ 4-3 ป้ายจำกัดความเร็วรถ

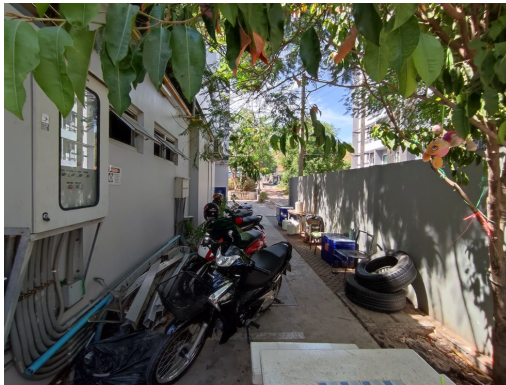
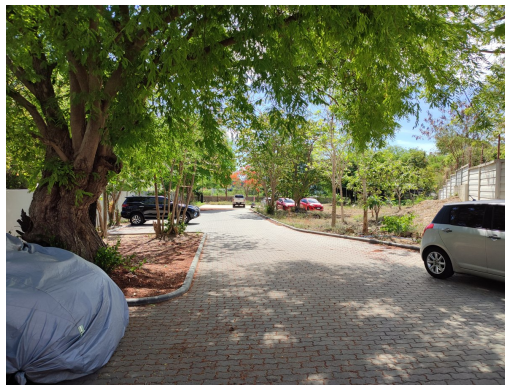
2) มลพิษทางอากาศ			
1. ออกแบบให้ที่จอดรถบริเวณชั้นที่ 1 ให้มีลักษณะเปิดโล่งไม่ปิดทึบ จึงไม่มีการสะสมของมลพิษบริเวณที่จอดรถ	มีที่จอดรถบริเวณชั้นที่ 1 ริมทางวิ่งรถมีลักษณะโปร่ง	-	ภาพที่ 4-4

ภาพที่ 4-4 ที่จอดรถยนต์ และรถจักรยานยนต์

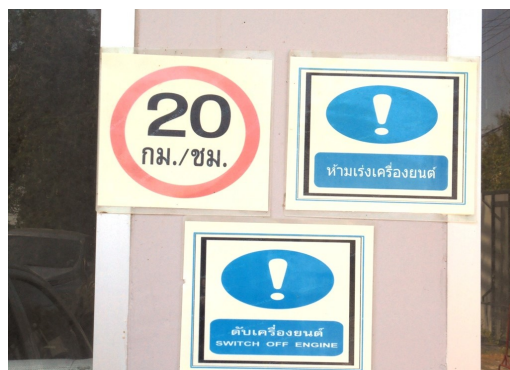
2. ติดตั้งป้ายห้ามติดเครื่องยนต์ทิ้งไว้ภายในบริเวณชั้นที่ 1 ให้สามารถสังเกตเห็นได้อย่างชัดเจนและทั่วถึง	ติดป้ายห้ามติดเครื่องยนต์ไว้แล้ว	-	ภาพที่ 4-5
3. จัดทำป้ายและสัญลักษณ์จราจรบนพื้นทางให้ชัดเจนและไม่ก่อให้เกิดความสับสนของผู้ขับขี่ ทำให้การเคลื่อนตัวของรถในโครงการทำได้อย่างดีและปลอดภัย	เป็นพื้นบล็อกหญ้าเป็นทางวิ่งรถภายในโครงการ ยังไม่มีสัญลักษณ์ ซึ่งยังไม่ก่อให้เกิดความสับสนในการขับขี่แต่อย่างใด เนื่องจากเป็นระยะทางสั้น ๆ	-	ภาพที่ 4-6

ภาพที่ 4-5 ป้ายห้ามติดเครื่องยนต์ทิ้งไว้

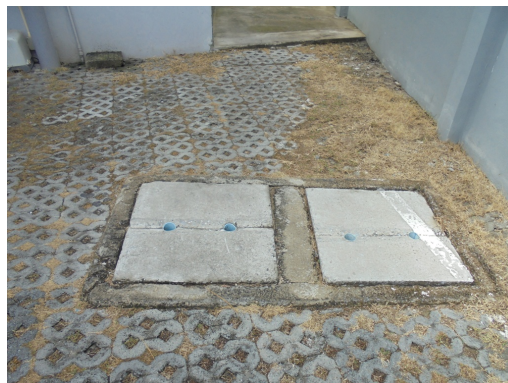
ภาพที่ 4-6 พื้นทางวิ่งรถเป็นบล็อคน้ำ

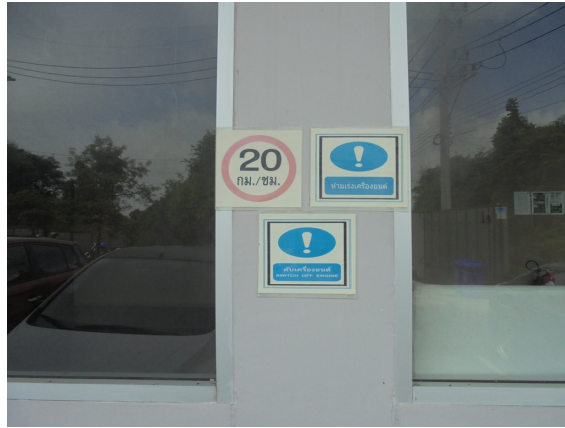
2. ติดตั้งป้ายห้ามเร่งเครื่องยนต์ไว้บริเวณทางวิ่งรถภายในโครงการให้เห็นอย่างชัดเจน	มีป้ายห้ามเร่งเครื่องยนต์ไว้แล้ว	-	ภาพที่ 4-7
3. ตรวจสอบป้ายและสัญลักษณ์ต่าง ๆ เช่น ป้ายห้ามติดเครื่องยนต์ ป้ายจำกัดความเร็ว ให้อยู่ในสภาพดี มองเห็นชัดเจน ไม่ลบเลือน	ติดป้ายห้ามติดเครื่องยนต์ทั้งไว้และป้ายจำกัดความเร็วไม่เกิน 20 กม./ชม. ไว้ภายในโครงการผู้ขับมองเห็นได้ชัดเจน	-	ภาพที่ 4-3 , 4-5

ภาพที่ 4-7 ป้ายห้ามเร่งเครื่องยนต์

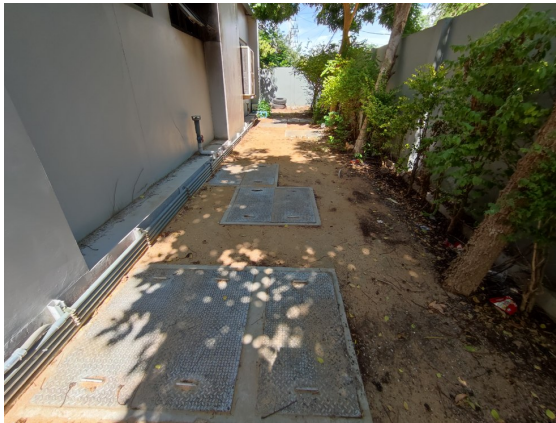
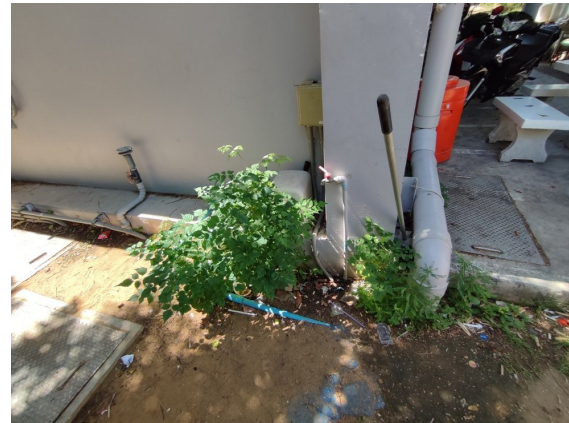
เงื่อนไขตามมาตรการป้องกันและแก้ไขผลกระทบสิ่งแวดล้อม	ผลการปฏิบัติตามมาตรการ	ปัญหา อุปสรรคและข้อเสนอแนะ	แสดงภาพตัวอย่าง
<p>ให้ได้คุณภาพตามมาตรฐานน้ำทิ้งจากอาคารประเภท ค.โดยมีค่า BOD ในน้ำทิ้งไม่เกิน 20 มก./ลิตรดังนี้</p> <p>(1) ระบบบำบัดน้ำเสียส่วนพักอาศัยรวม (WWTP-01)เป็นระบบบำบัดน้ำเสียชนิดเติมอากาศแบบตะกอนเร่ง (ActivatedSludge)จำนวน หนึ่ง ชุด ฝังอยู่ใต้ที่จอดรถด้านทิศตะวันออกของโครงการ ออกแบบให้รองรับน้ำเสียได้ปริมาณ 50 ลูกบาศก์เมตร/วัน ซึ่งเพียงพอต่อการรองรับน้ำเสียจากอาคารพักอาศัยรวมปริมาณ 48 ลูกบาศก์เมตร/วัน</p> <p>(2) ระบบบำบัดน้ำเสียส่วนห้องซักล้างและถังพักมูลฝอยรวม (WWTP-02)เป็นระบบบำบัดน้ำเสียชนิดเติมอากาศแบบตะกอนเร่ง(Activated Sludge)จำนวน 1 ชุด ฝังอยู่ใต้ที่จอดรถจักรยานยนต์ด้านทิศตะวันตกของโครงการ ออกแบบให้รองรับน้ำเสียได้ปริมาณ 40 ลูกบาศก์เมตรต่อวัน ซึ่งเพียงพอต่อการรองรับน้ำเสียจากห้องซักล้าง และน้ำเสียจากการล้างถังพักมูลฝอยรวมปริมาณ 38.6 ลูกบาศก์เมตร/วัน</p>	ที่ส่วนพักอาศัยรวม และส่วนของห้องซักล้างและถังพักมูลฝอยรวม	-	ภาพที่ 4-8

- ดูแลทำความสะอาดถังเก็บน้ำใช้ 6 เดือน/ครั้ง ตลอดระยะเวลาเปิดดำเนินการ			
2.3.2 การบำบัดน้ำเสีย			
1. จัดให้มีระบบบำบัดน้ำเสียรวมของโครงการ จำนวน 2 ชุด เพื่อบำบัดน้ำเสียให้ได้คุณภาพตามมาตรฐานน้ำทิ้งจากอาคารประเภท ค. โดยมีค่า BOD ในน้ำทิ้งไม่เกิน 20 มก./ลิตรดังนี้ (1) ระบบบำบัดน้ำเสียส่วนพักอาศัยรวม(WWTP-01) เป็นระบบบำบัดน้ำเสียชนิดเติมอากาศแบบตะกอนเร่ง (ActivatedSludge)จำนวนหนึ่งชุดฝังอยู่ใต้ที่จอดรถด้านทิศตะวันออกของโครงการ ออกแบบให้รองรับน้ำเสียได้	ระบบบำบัดน้ำเสียทั้งสองชุดอยู่ในสภาพปกติ และบำบัดน้ำได้อย่างมีคุณภาพ	-	ภาพที่ 4-8

ภาพที่ 4-8 พื้นที่บำบัดน้ำเสีย

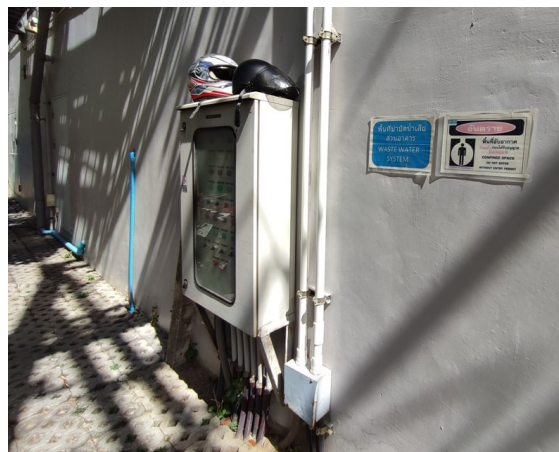
5. ติดตั้งป้ายประชาสัมพันธ์เตือนบริเวณระบบบำบัดน้ำเสียให้เห็นอย่างชัดเจน เพื่อให้ผู้พักอาศัยระมัดระวังในการสัญจรผ่านบริเวณดังกล่าว	ติดป้ายประชาสัมพันธ์ไว้แล้วว่าเป็นระบบบำบัดน้ำเสีย	-	ภาพที่ 4-9

5. ติดตั้งป้ายประชาสัมพันธ์เตือนบริเวณระบบบำบัดน้ำเสียให้เห็นอย่างชัดเจน เพื่อให้ผู้พักอาศัยระมัดระวังในการสัญจรผ่านบริเวณดังกล่าว	มีป้ายบอกบริเวณระบบบำบัดน้ำเสียไว้แล้ว	-	ภาพที่ 4-9

ภาพที่ 4-9 ป้ายบอกบริเวณบ่อบำบัดน้ำเสีย

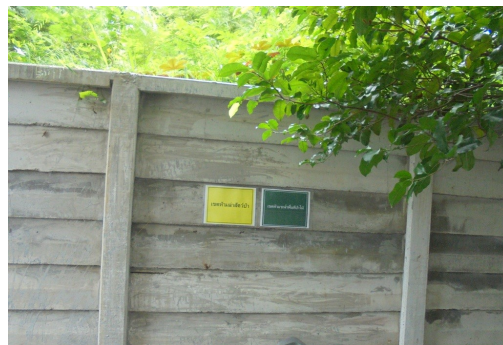
2. ติดป้ายประชาสัมพันธ์ไม่ให้พนักงานรื้อกล้าพื้นที่ป่าไม้เด็ดขาด	ติดป้ายไม่ให้รื้อกล้าพื้นที่ป่าไม้ไว้แล้ว	-	ภาพที่ 4-12
3. จัดให้มีผู้จัดการอาคารที่ดูแลการพักอาศัยของพนักงานที่อยู่อาศัย ไม่ให้กระทำการใด ๆ นอกเขตพื้นที่โครงการ และลักลอบเข้าไปในพื้นที่ภูเขาหาไชย	ดูแลไว้เป็นพิเศษ และตลอดมาไม่มีการทำกิจกรรมนอกพื้นที่โครงการ	-	-

เงื่อนไขตามมาตรการป้องกันและแก้ไขผลกระทบสิ่งแวดล้อม	ผลการปฏิบัติตามมาตรการ	ปัญหา อุปสรรค และข้อเสนอแนะ	แสดงภาพตัวอย่าง
(2)ทรัพยากรสัตว์ป่า			
1. ติดป้ายประชาสัมพันธ์ห้ามมิให้ผู้อยู่อาศัยล่าสัตว์ป่าบริเวณพื้นที่ภูเขาหมาไชย	ติดป้ายห้ามล่าสัตว์ป่าบริเวณภูเขาหมาไชยไว้แล้ว	-	ภาพที่ 4-12

ภาพที่ 4-12 ป้ายห้ามล่าสัตว์ป่า และห้ามรุกพื้นที่ป่า

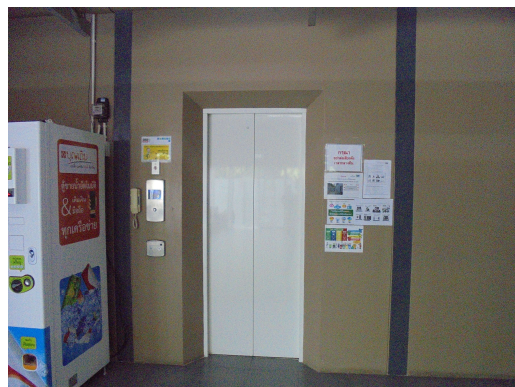
2. กำหนดให้มีมาตรการประชาสัมพันธ์รณรงค์ให้ผู้พักอาศัยลดปริมาณมูลฝอยที่จะเกิดขึ้น รวมถึงแนะนำวิธีการคัดแยกมูลฝอยแต่ละประเภท โดยมีรายละเอียดดังนี้ (1) จัดทำป้ายข้อความหรือสติ๊กเกอร์ที่มีข้อความเชิญชวนให้ลดปริมาณมูลฝอยติดไว้ บริเวณโถงลิฟต์หรือโถงทางเดิน หรือบริเวณอื่น ๆ ที่สามารถมองเห็นได้อย่างชัดเจน โดยมีตัวอย่างข้อความดังนี้ ○ ช่อมแซมสิ่งของที่ชำรุดให้อยู่ในสภาพที่ดีสามารถใช้งานได้นาน เพื่อลดปริมาณการทิ้งเป็นมูลฝอย	ประชาสัมพันธ์ให้ผู้พักอาศัยคัดแยกมูลฝอยและช่วยกันลดปริมาณมูลฝอยไว้แล้ว	-	ภาพที่ 4-13

ภาพที่ 4-13 ป้ายรณรงค์การคัดแยกมูลฝอย

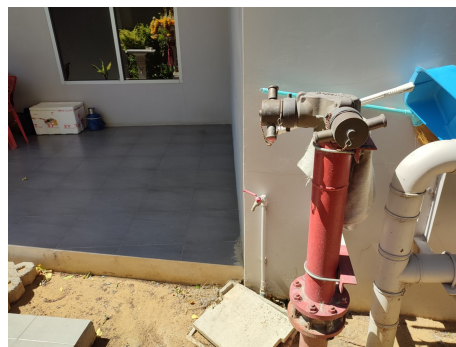
ภาพที่ 4-16 หัวรับน้ำดับเพลิงจากภายนอก

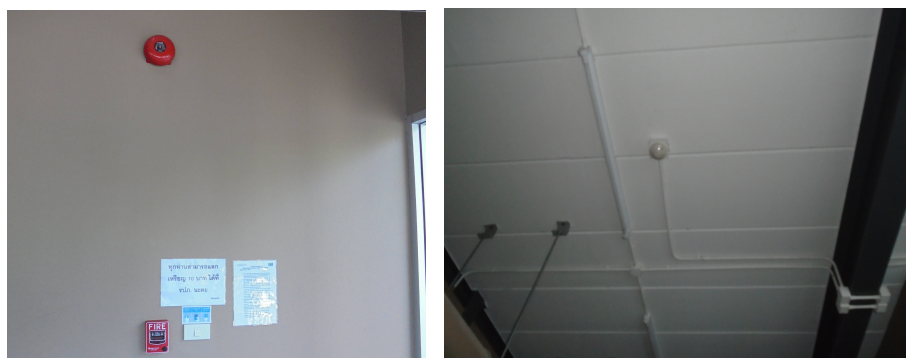
ภาพที่ 4-17 ระบบเตือนอัคคีภัย

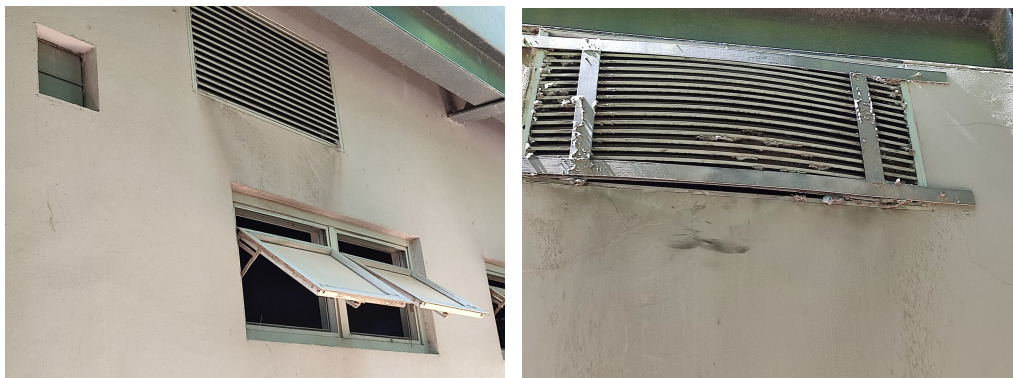
2.3.7 การอนุรักษ์พลังงาน 1. ออกแบบอาคารโครงการให้สอดคล้องตามกฎกระทรวงกำหนดประเภท หรือขนาดอาคาร และมาตรฐานหลักเกณฑ์ และวิธีการในการออกแบบอาคารเพื่ออนุรักษ์พลังงาน พ.ศ.2552	ออกแบบอาคารตามแบบเพื่อการอนุรักษ์พลังงานไว้แล้ว	-	ภาพที่ 4-19

ภาพที่ 4-19 ช่องเปิดระบายอากาศของอาคาร และพัดลมระบายอากาศ

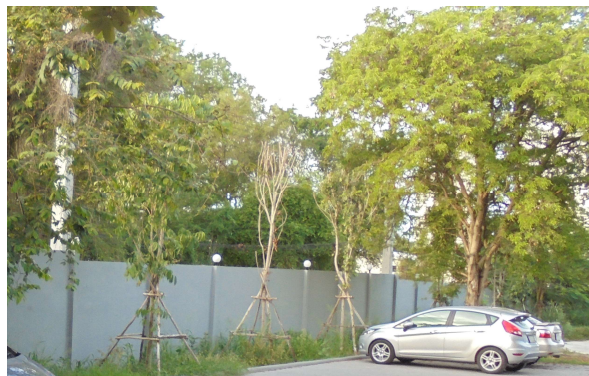
4-20 ไฟส่องสว่างเวลากลางคืนที่รั้วโครงการ

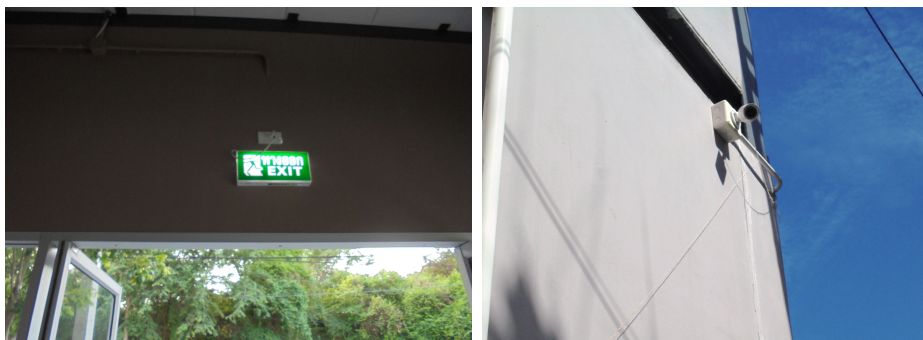
ภาพที่ 4-21 บ้ายทางหนีไฟ และภาพที่ 4-22 กล้องวงจรปิดภายในอาคาร

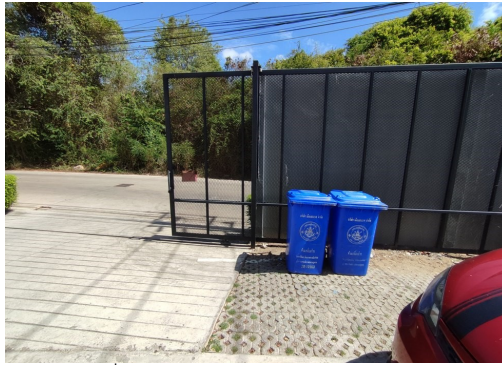
ภาพที่ 4-22 ถึงโรงรับมูลฝอยภายในโครงการ

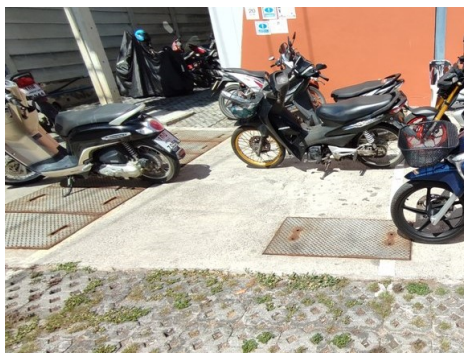
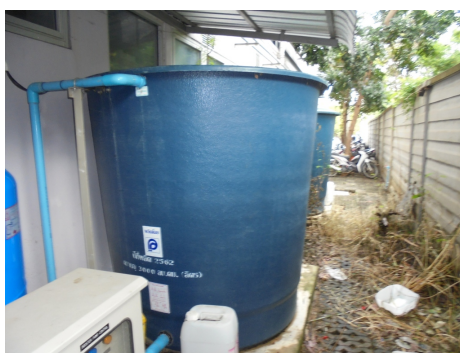
ภาพที่ 4-24 ฝาบ่อน้ำบาดน้ำเสีย ปิดสนิท ถึงสำรองน้ำใช้มีสภาพดี

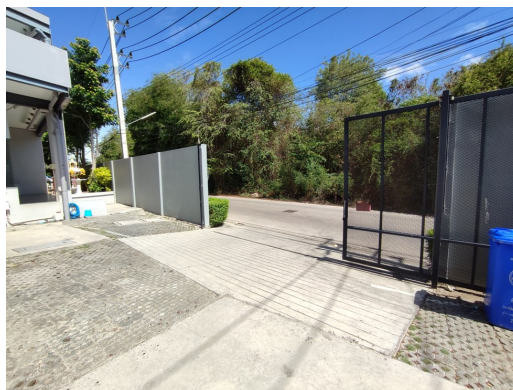
ภาพที่ 4-25 ทางเข้าออกโครงการไม่มีรถจอดกีดขวาง

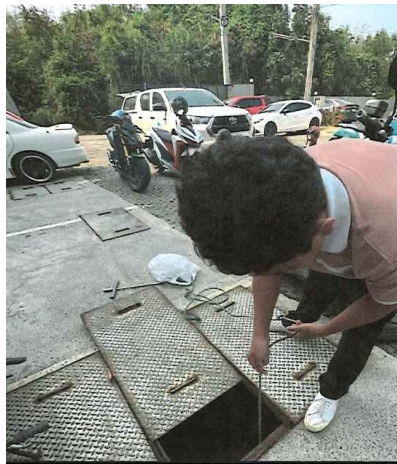
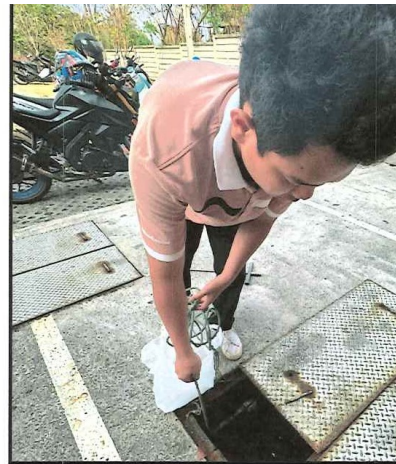
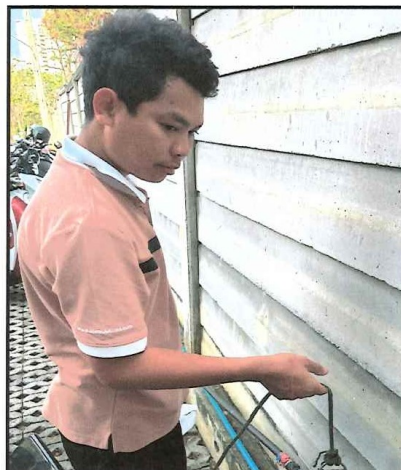
ภาพที่ 5 การเก็บตัวอย่างน้ำทิ้งของโครงการ

2.2.2 นิเวศวิทยาทางน้ำ - ดูแลรักษาระบบบำบัดน้ำเสียแต่ละชุดให้สามารถทำงานได้อย่างต่อเนื่องและมีประสิทธิภาพ	ระบบบำบัดน้ำเสียยังสามารถทำงานได้เป็นปกติ	-	-
มาตรการติดตามตรวจสอบผลกระทบสิ่งแวดล้อม - จัดให้มีการตรวจสอบคุณภาพน้ำ ณ จุดก่อนและหลังออกจากระบบบำบัดน้ำเสียแต่ละชุดเดือนละ 1 ครั้ง ตลอดระยะเวลาเปิดดำเนินการซึ่งดัชนีที่ตรวจวัด ได้แก่ pH , BOD , Fat Grease&Oil , Suspended Solids , Total Dissolved Solids , Settleable Solids , Sulfide , TKN , Total Coliform bacteria , Fecal Coliform Bacteria ซึ่งมีจุดเก็บตัวอย่างน้ำ - ก่อนการบำบัดน้ำเสีย คือบ่อปรับสมดุลน้ำเสีย - หลังการบำบัด คือบ่อพักน้ำสำหรับรดน้ำต้นไม้ - ก่อนระบายออกนอกโครงการ คือบ่อตรวจคุณภาพน้ำ	ตรวจสอบคุณภาพน้ำไว้แล้วทั้งสามบ่อ ในเดือน มกราคม ถึง มิถุนายน 2566	-	ภาพที่ 5

11. จัดให้มีมิเตอร์ไฟฟ้าสำหรับระบบบำบัดน้ำเสียแต่ละชุดโดยเฉพาะ แยกจากระบบไฟฟ้าอื่น ๆ เพื่อให้สามารถติดตามตรวจสอบการใช้งานของระบบบำบัดน้ำเสียได้ และให้เกิดความมั่นใจว่าโครงการจะเดินระบบบำบัดน้ำเสีย ตลอดระยะเวลาที่เปิดดำเนินโครงการ	มีมิเตอร์ไฟฟ้าสำหรับระบบบำบัดน้ำเสียแต่ละชุดไว้แล้ว	-	-
มาตรการติดตามตรวจสอบผลกระทบสิ่งแวดล้อม <ul style="list-style-type: none"> - จัดให้มีการตรวจสอบคุณภาพน้ำ ณ จุดก่อนและหลังออกจากระบบบำบัดน้ำเสียแต่ละชุดเดือนละ 1 ครั้ง ตลอดระยะเวลาเปิดดำเนินการซึ่งดัชนีที่ตรวจวัด ได้แก่ pH , BOD , Fat Grease&Oil , Suspended Solids , Total Dissolved Solids , Settleable Solids , Sulfide , TKN , Total Coliform bacteria , Fecal Coliform Bacteria ซึ่งมีจุดเก็บตัวอย่างน้ำ - ก่อนการบำบัดน้ำเสีย คือบ่อปรับสมดุลน้ำเสีย - หลังการบำบัด คือบ่อกักน้ำสำหรับรดน้ำต้นไม้ - ก่อนระบายออกนอกโครงการ คือบ่อตรวจคุณภาพน้ำ 	ตรวจสอบคุณภาพน้ำไว้แล้วทั้งสามบ่อ ในเดือน มกราคม ถึง มิถุนายน 2566	-	ภาพที่ 5

เก็บตัวอย่างน้ำทิ้งที่บ่อปรับสมดุล เก็บตัวอย่างน้ำทิ้งที่บ่อพักน้ำหลังออกจากระบบบำบัดน้ำเสีย
เก็บตัวอย่างน้ำทิ้งที่บ่อตรวจคุณภาพน้ำทิ้ง
