รายงานผลการดำเนินงานตามมาตรการป้องกันและแก้ไข
ผลกระทบสิ่งแวดล้อมและมาตรการติดตามตรวจสอบผลกระทบสิ่งแวดล้อม

โครงการโอบี เวิร์ท (ระยะดำเนินการ)

เดือนมกราคม – มิถุนายน 2566

บริษัท เอ็นไวรอนเมนต์ รีเสิร์ช แอนด์ เทคโนโลยี จำกัด

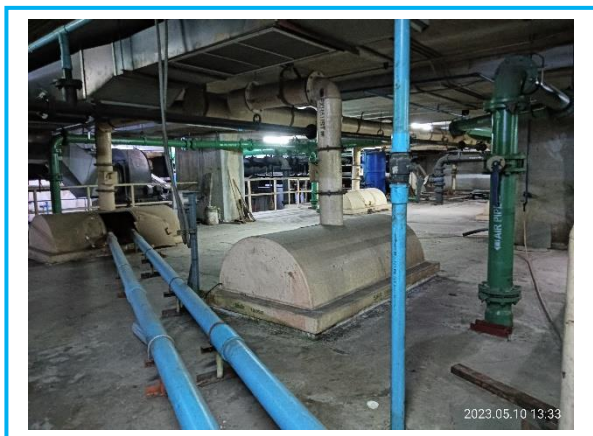
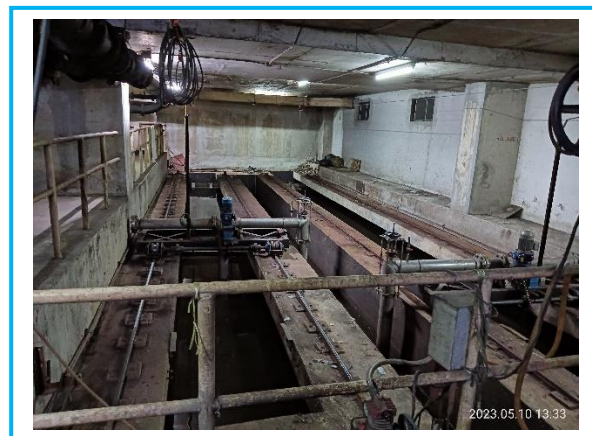
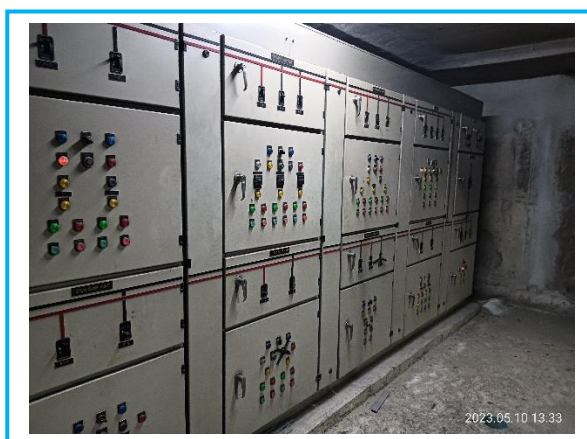
รูปที่ 2.4-1 ระบบบำบัดน้ำเสียส่วนขยาย

บ่อเติมอากาศ

บ่อดักตะกอน

ตู้ควบคุมระบบบำบัดน้ำเสีย

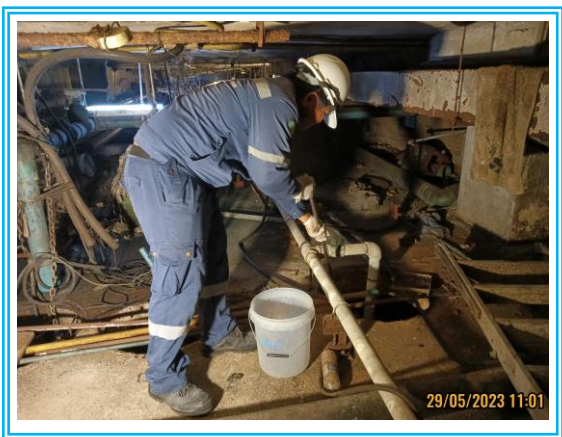
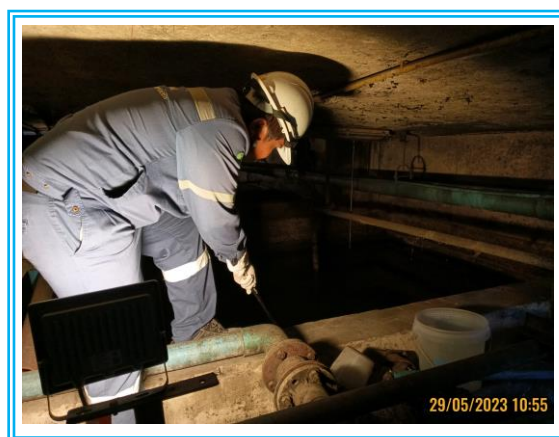
รูปที่ 4-15 รูปแสดงการเก็บตัวอย่างเพื่อวิเคราะห์คุณภาพน้ำเสีย บริเวณระบบบำบัดน้ำเสียอาคารเดิม
ระหว่างเดือนมกราคม – มิถุนายน 2566

1/ ระบบบำบัดน้ำเสียอาคารเดิมยังไม่สามารถบำบัดได้ทุกหน่วยบำบัด ทางโครงการจึงได้แก้ปัญหาด้วยการสูบน้ำเสียที่ผ่านการบำบัดจนถึงขั้นตอนการเติมอากาศจากอาคารส่วนเดิมมาบำบัดรวมกันที่ระบบบำบัดน้ำเสียส่วนขยาย

บ่อปรับสภาพ (ก่อนผ่านระบบฯ)
เก็บตัวอย่างในวันที่ 29 พฤษภาคม 2566

บ่อเติมคลอรีน (หลังผ่านระบบฯ)
เก็บตัวอย่างในวันที่ 29 พฤษภาคม 2566

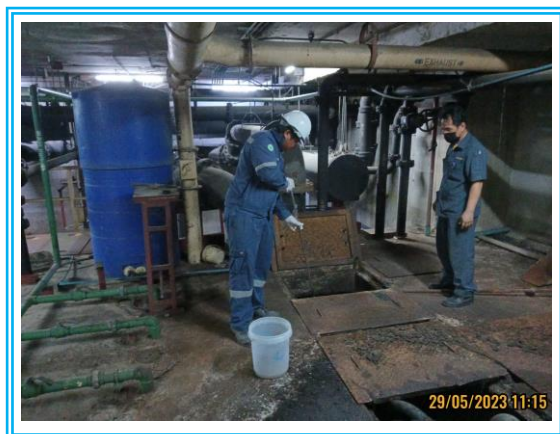
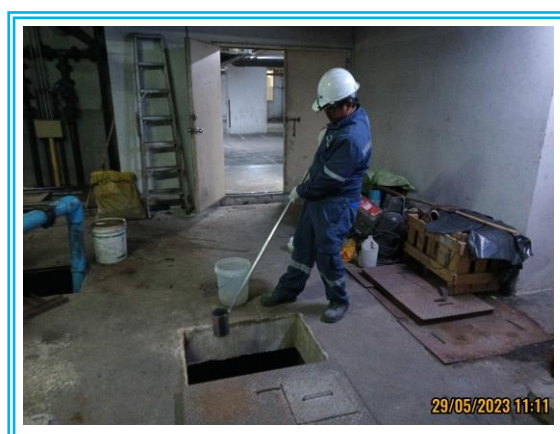
รูปที่ 4-16 รูปแสดงการเก็บตัวอย่างเพื่อวิเคราะห์คุณภาพน้ำเสีย บริเวณระบบบำบัดน้ำเสียอาคารส่วนขยาย
ระหว่างเดือนมกราคม – มิถุนายน 2566

บ่อ Aerated Grit Chamber (ก่อนผ่านระบบฯ)
เก็บตัวอย่างในวันที่ 29 พฤษภาคม 2566

บ่อสูบน้ำทิ้ง (หลังผ่านระบบฯ)
เก็บตัวอย่างในวันที่ 29 พฤษภาคม 2566
