ผลการดำเนินการตามมาตรการป้องกันและแก้ไขผลกระทบสิ่งแวดล้อมและ มาตรการตรวจสอบผลกระทบสิ่งแวดล้อม

รายงานผลการปฏิบัติตามมาตรการป้องกันและแก้ไขผลกระทบสิ่งแวดล้อมและมาตรการติดตามตรวจสอบคุณภาพสิ่งแวดล้อม

โครงการ โรงแรม อีโอบี อินน์ กรุงเทพฯ สถานีกรุงเทพ
ระยะดำเนินการ ระหว่างเดือน มกราคม - มิถุนายน 2566

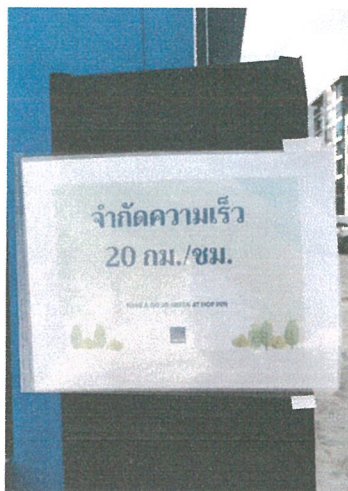
รูปภาพที่ 2.5 ป้ายจำกัดความเร็ว 20 กม./ชม.

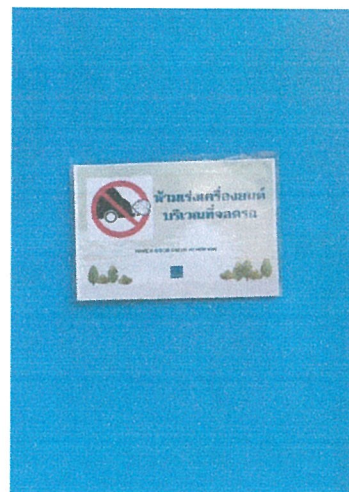
รูปภาพที่ 2.6 ป้ายดับเครื่องยนต์ขณะจอดรถ

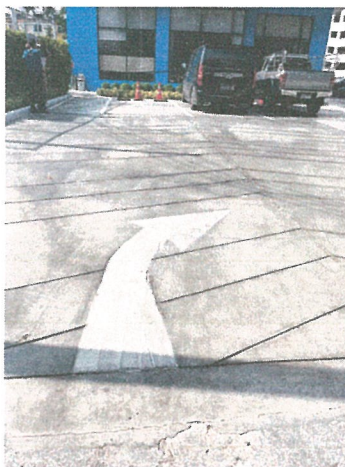
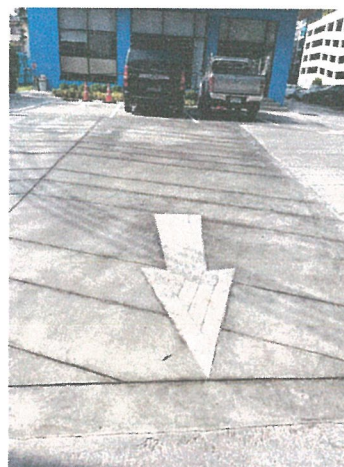
รูปภาพที่ 2.7 สัญลักษณ์จราจร

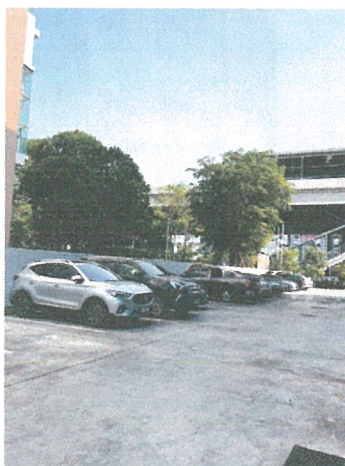
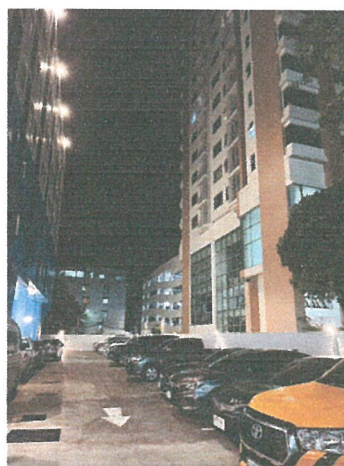
รูปภาพที่ 2.8 พื้นที่สำหรับจอดรถ

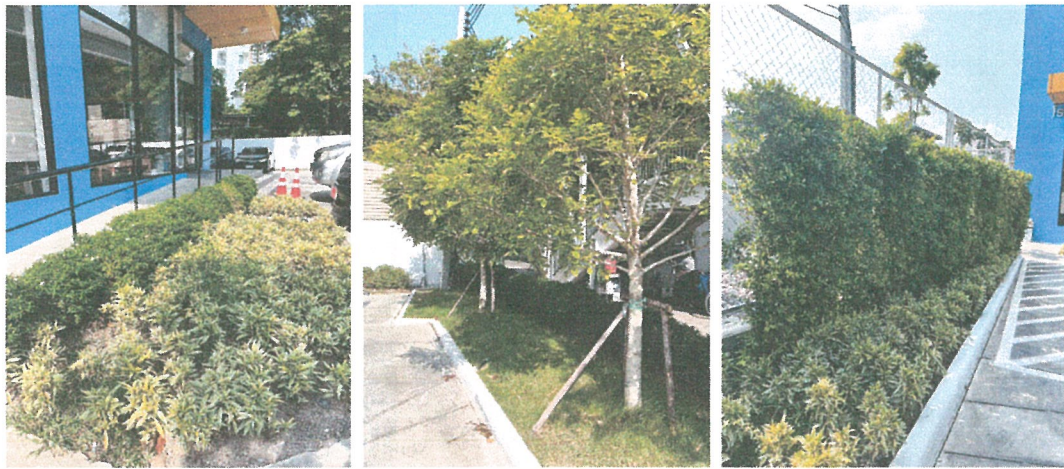
รูปภาพที่ 2.1 พื้นที่สีเขียวของโครงการ

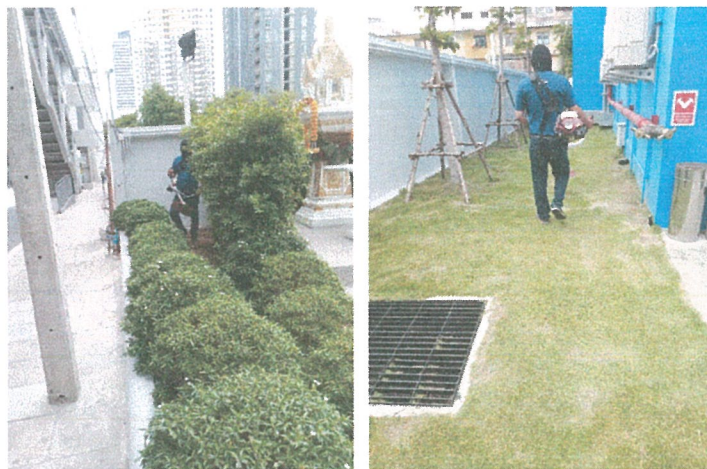
รูปภาพที่ 2.2 งานดูแลสวน

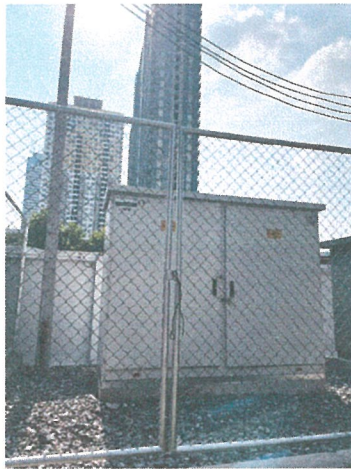
รูปภาพที่ 2.9 หม้อแปลงไฟฟ้า

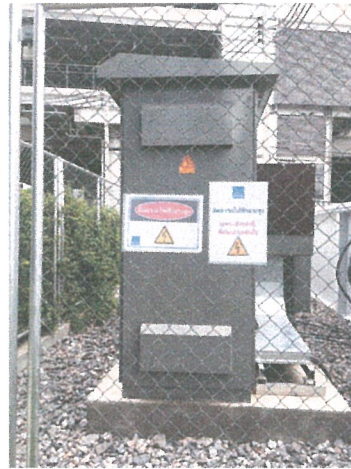
3.5 การใช้ไฟฟ้า <ol style="list-style-type: none"> 1) หม้อแปลงไฟฟ้าของโครงการตั้งอยู่บริเวณด้านนอกอาคารทางด้านทิศเหนือ นอกจากนี้เพื่อป้องกันและแก้ไขผลกระทบที่อาจเกิดขึ้นจากหม้อแปลงไฟฟ้า และเพื่อติดตามตรวจสอบผลกระทบที่อาจเกิดขึ้น โครงการจะกำหนดให้มีมาตรการดังนี้ <ul style="list-style-type: none"> - จัดให้มีพนักงานของโครงการคอยดูแล ฝ้าระวัง กรณีมีสิ่งผิดปกติเกี่ยวกับหม้อแปลงไฟฟ้าให้ประสานกับการไฟฟ้านครหลวง เขตวัดเลียบ เพื่อเข้ามาแก้ไขโดยทันที - ติดป้ายเตือนแสดงข้อความ “อันตรายไฟฟ้าแรงสูง” และ “เฉพาะเจ้าหน้าที่ที่เกี่ยวข้องเท่านั้น” ให้เห็นชัดเจน โดยติดไว้ที่จุดติดตั้งหม้อแปลงไฟฟ้า 	<ul style="list-style-type: none"> - โครงการมีการติดตั้งหม้อแปลงไฟฟ้าอยู่บริเวณด้านนอกอาคารทางด้านทิศเหนือ ตามมาตรการกำหนด - โครงการได้มอบหมายให้ช่างประจำโครงการ ทำหน้าที่ในการตรวจสอบดูแล และฝ้าระวัง กรณีมีสิ่งผิดปกติกับหม้อแปลงไฟฟ้าดำเนินการแก้ไขทันที - โครงการมีการติดตั้งป้ายเตือนอันตรายจากไฟฟ้าแรงสูง ไว้บริเวณหม้อแปลงไฟฟ้า ซึ่งสามารถมองเห็นได้ชัดเจน 	<ul style="list-style-type: none"> - - - 	<p>รูปภาพที่ หม้อแปลงไฟฟ้า</p> <p>-</p> <p>รูปภาพที่ 2.10 ป้ายเตือนอันตรายจากไฟฟ้าแรงสูง</p>

รูปภาพที่ 2.10 ป้ายเตือนอันตรายจากไฟฟ้าแรงสูง

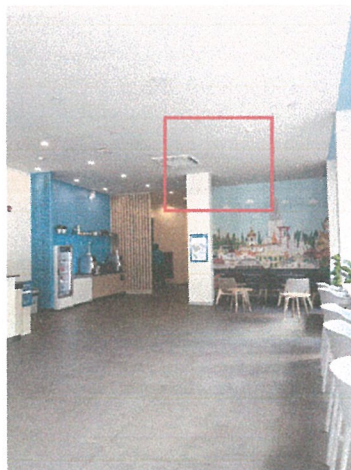
3.6 การอนุรักษ์พลังงาน 1) โครงการมีการออกแบบเพื่ออนุรักษ์พลังงานตามกฎหมายกระทรวงกำหนดประเภท หรือขนาดของอาคารและมาตรฐานหลักเกณฑ์ และวิธีการในการออกแบบอาคาร เพื่อการอนุรักษ์พลังงาน พ.ศ. 2522 2) ค่าถ่ายเทความร้อนรวมของผนังด้านนอกของอาคารในส่วนที่มีการปรับอากาศ (overall Thermal Transfer Valua : OTTV) มีค่าเท่ากับ 17.86 (ไม่เกิน 30 วัตต์ต่อตารางเมตร) 3) ค่าถ่ายเทความร้อนรวมของหลังคาอาคารในส่วนที่มีการปรับอากาศ (Roof Thermal Transfer Value : RTTV) มีค่าเท่ากับ 5.28 (ไม่เกิน 10 วัตต์ต่อตารางเมตร) 4) ระบบปรับอากาศ ระบบปรับอากาศที่ติดตั้งภายในอาคารต้องมีค่าสัมประสิทธิ์สมรรถนะขั้นต่ำ 5) กำหนดให้มีมาตรการอนุรักษ์ภายในโครงการ โดยแยกมาตรการในการอนุรักษ์พลังงานออกเป็น 2 ส่วน ดังนี้	- โครงการได้ดำเนินการตามมาตรการกำหนดตั้งแต่ระยะก่อสร้าง - โครงการได้ดำเนินการตามมาตรการกำหนดตั้งแต่ระยะก่อสร้าง - โครงการได้ดำเนินการตามมาตรการกำหนดตั้งแต่ระยะก่อสร้าง - โครงการมีการเลือกใช้เครื่องปรับอากาศที่มีประสิทธิภาพและเป็นแบบประหยัดพลังงาน	- - - -	รูปภาพที่ 2.13 ระบบปรับอากาศ

รูปภาพที่ 2.13 ระบบปรับอากาศ

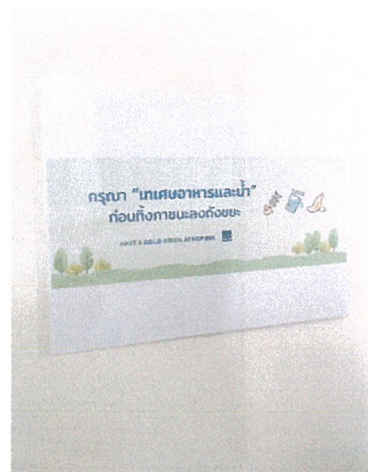
5) ติดป้ายประชาสัมพันธ์ให้ผู้พักแรมภายในโครงการคัดแยกขยะเปียก ขยะแห้ง ขยะรีไซเคิล และขยะอันตรายก่อนทิ้งถึงรองรับขยะ	- โครงการได้มีการติดป้ายประชาสัมพันธ์ให้ผู้พักแรมภายในโครงการคัดแยกขยะ	-	รูป ภาพ ที่ 2.26 ป้ายรณรงค์คัดแยกขยะ

รูปภาพที่ 2.26 ป้ายรณรงค์คัดแยกขยะ

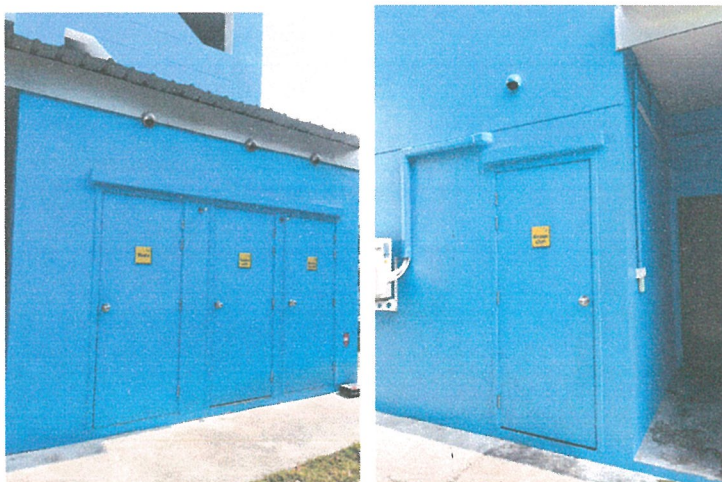
8) ห้องพักมูลฝอยจะต้องปิดมิดชิด โดยเฉพาะช่วงที่มีการขนมูลฝอยเท่านั้น	- ห้องพักมูลฝอยของโครงการมีประตูปิดมิดชิด โดยจะเปิดเฉพาะช่วงเวลาที่มีการเก็บขนมูลฝอย	-	รูปภาพที่ 2.21 ห้องพักขยะรวม

รูปภาพที่ 2.21 ห้องพักรวม

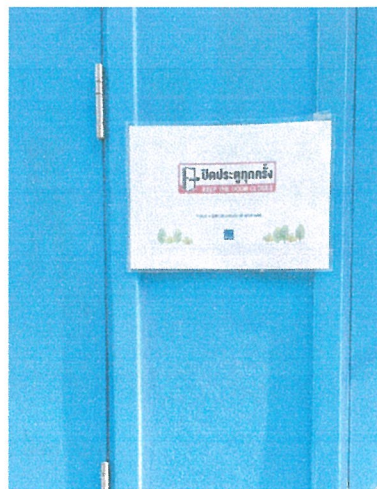
3.4 การจัดการขยะมูลฝอย (ต่อ)			
4) จัดทำป้ายติดบริเวณประตูห้องพักขยะรวม ในตำแหน่งที่เห็นได้ชัดเจนว่า “ปิดประตูให้สนิท”	- โครงการได้มีการติดป้าย “ปิดประตูให้สนิท” บริเวณประตูห้องพักขยะรวม	-	รูป ภาพ ที่ 2.28 “ปิดประตูให้สนิท”

รูปภาพที่ 2.28 ป้ายปิดประตูให้สนิท

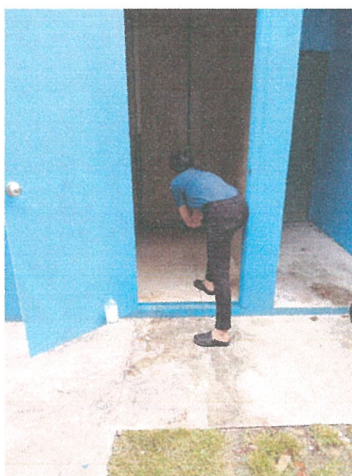
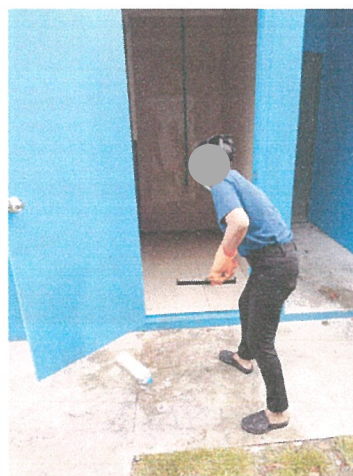
7) จัดให้มีพนักงานทำความสะอาดดูแลไม่ให้มีมูลฝอยตกค้างข้ามวัน และให้มีการล้างทำความสะอาดห้องพักมูลฝอยรวมสัปดาห์ละ 1 ครั้ง โดยนำเสียที่เกิดจากการล้างพื้นห้องพักมูลฝอยรวมจะถูกรวบรวมเข้าสู่ระบบบำบัดน้ำเสียของโครงการเพื่อบำบัดก่อนระบายออกสู่ภายนอกโครงการต่อไป	- ทางโครงการได้มอบหมายให้แม่บ้านเป็นผู้ดูแลตรวจสอบการรองรับมูลฝอยในแต่ละวัน รวมทั้งล้างทำความสะอาดห้องพักมูลฝอยรวมหลังจากมีการเก็บขนมูลฝอย ซึ่งนำเสียที่เกิดจากการล้างพื้นห้องพักมูลฝอยรวมจะถูกรวบรวมเข้าสู่ระบบบำบัดน้ำเสียของโครงการ	-	รูปภาพที่ 2.29 การล้างทำความสะอาดห้องพักมูลฝอย

รูปภาพที่ 2.29 การล้างทำความสะอาดห้องพักมูลฝอย

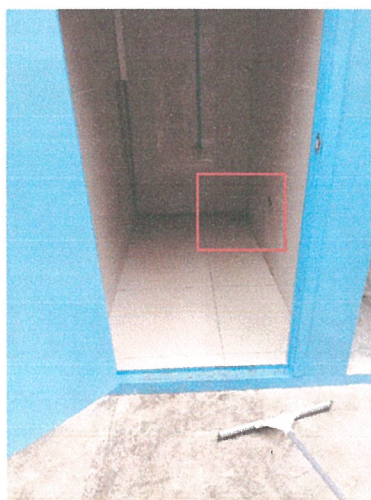
9) รวบรวมน้ำล้างห้องพักขยะรวมไปบำบัดให้ได้ตามมาตรฐานฯ นำทิ้งก่อนปล่อยระบายออกสู่ท่อระบายน้ำสาธารณะ	- โครงการมีท่อสำหรับรวบรวมน้ำเสียจากห้องพักขยะไปยังระบบบำบัดน้ำเสียของโครงการ	-	รูปภาพที่ 2.30 ท่อระบายน้ำเสียจากห้องพักขยะ

รูปภาพที่ 2.30 ท่อระบายน้ำเสียจากห้องพักขยะ

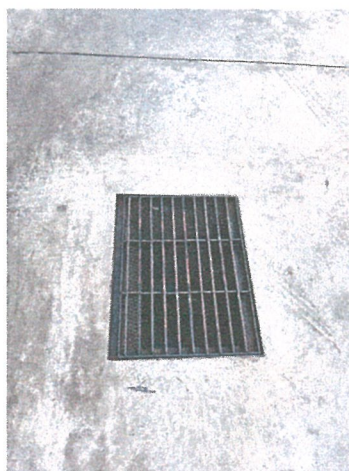
รูปภาพที่ 2.43 ระบบบำบัดน้ำเสีย

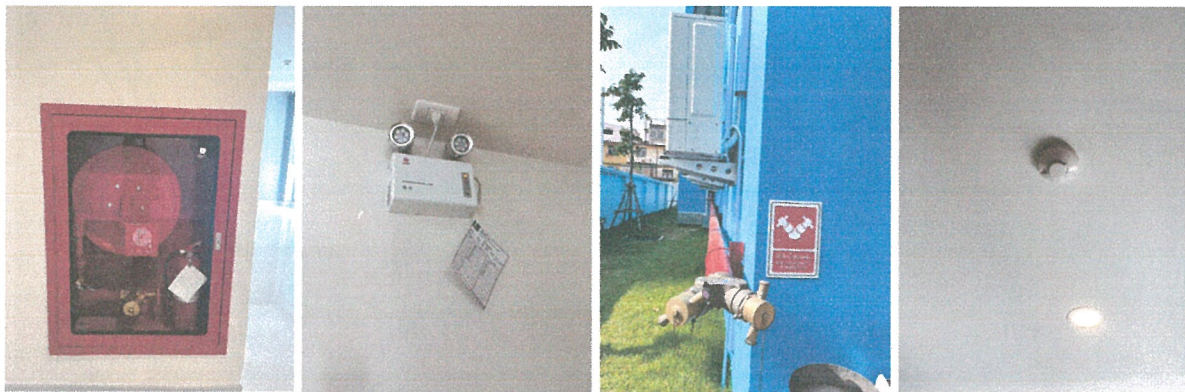
รูปภาพที่ 2.34 อุปกรณ์ป้องกันอัคคีภัย

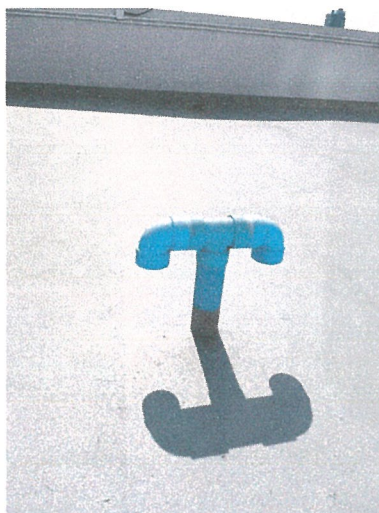
รูปภาพที่ 2.47 ท่อระบายก๊าซมีเทนจากบ่อเกรอะ

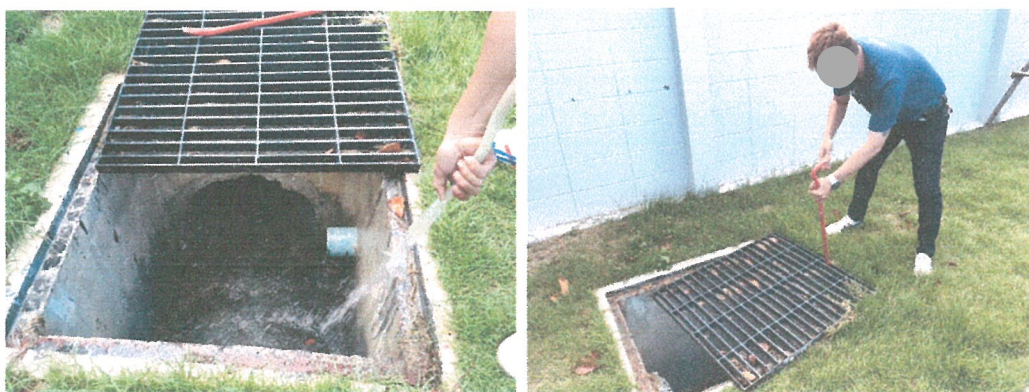
รูปภาพที่ 2.48 การขุดลอกตะกอนในรางระบายน้ำ
